## SUMÁRIO

| <b>3. UNIVERSO 1: CONJUNTO DA ESPLANADA DOS MINISTÉRIOS E ANEXOS .....</b> | <b>12</b> |

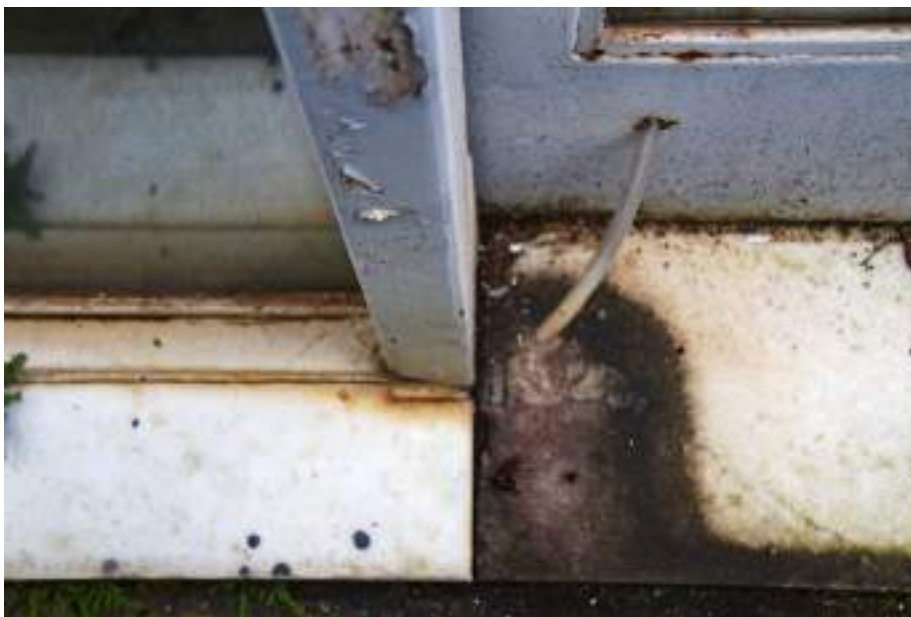
[Brasilia\_AB\_mar2020\_E  
SPM\_BlocoF (20)]

**Figura 213.** Intersecção de duto de ar-condicionado em esquadria com oxidação na Fachada Leste do Edifício Sede; manchas e sujidades no mármore branco do térreo. Imagem: Alba Bispo, mar/2020.

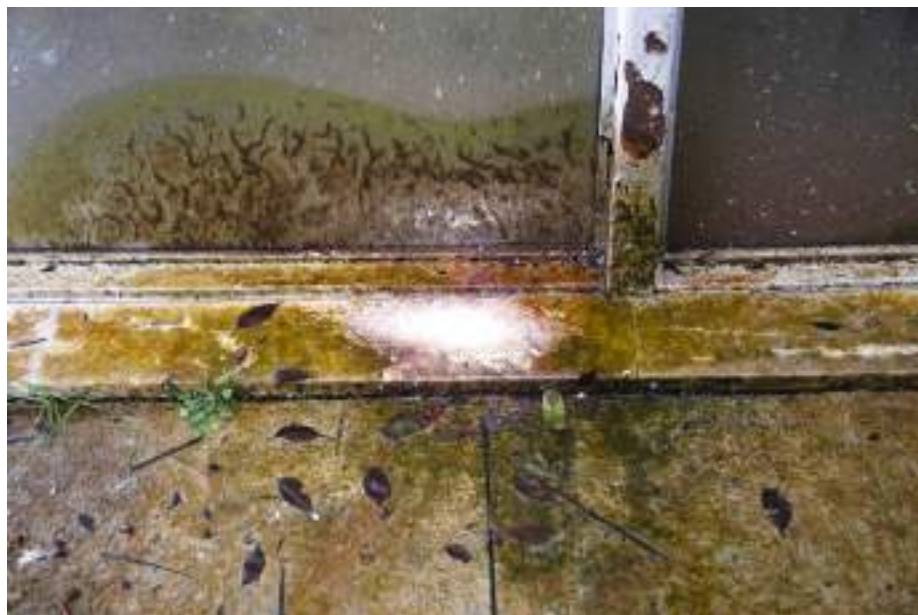
[Brasilia\_AB\_mar2020\_E  
SPM\_BlocoF (23)]

**Figura 214.** Manchas e sujidades no mármore branco, sobretudo no térreo, derivadas dos pingos de água das unidades de ar-condicionado aparentes na fachada que provocam oxidação e corrosão de esquadrias, sobretudo no térreo. Imagem: Alba Bispo, mar/2020.

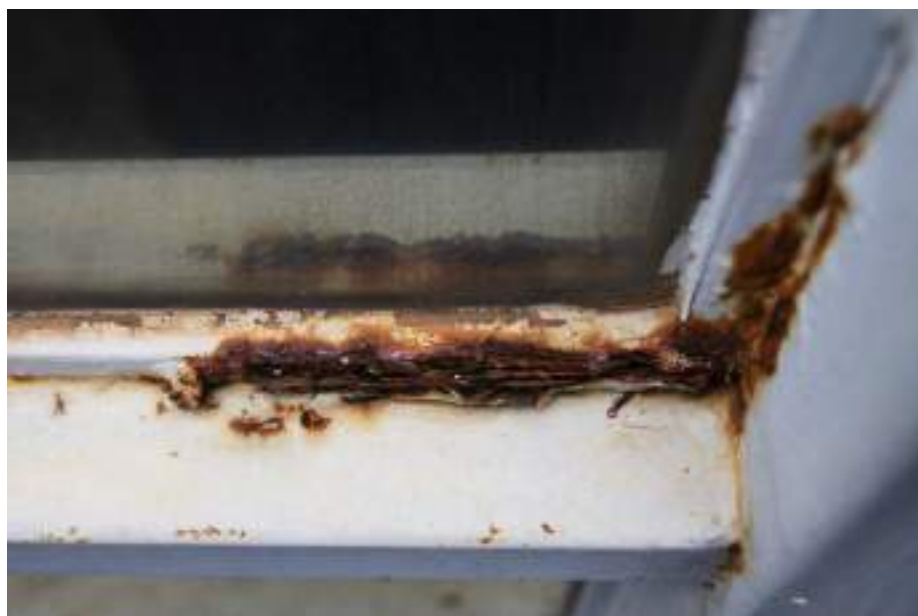
[Brasilia\_AB\_mar2020\_E  
SPM\_BlocoE (21)]

**Figura 215.** Grau de oxidação e corrosão das esquadrias do térreo na Fachada Leste do Edifício Sede. Imagem: Alba Bispo, mar/2020.

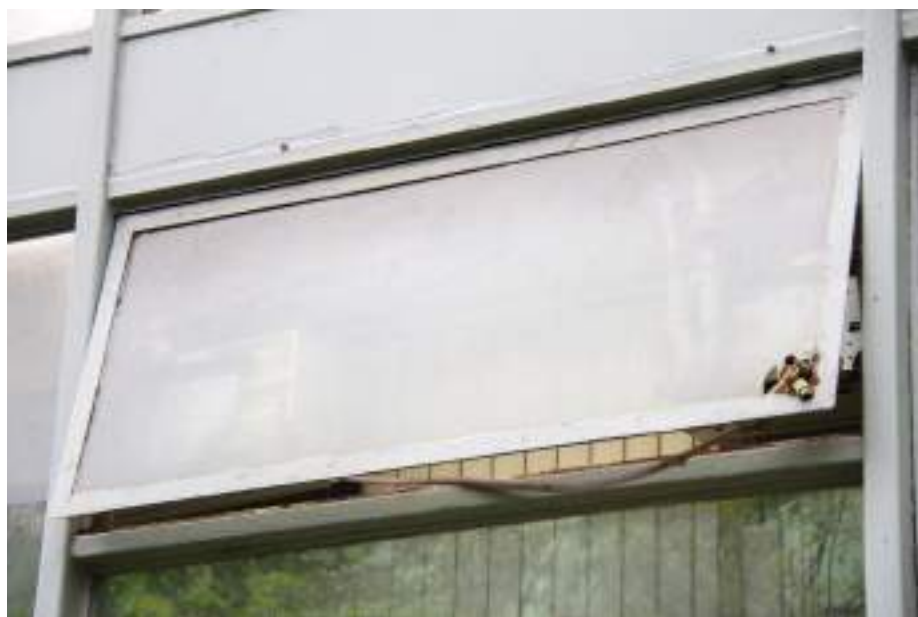
[Brasilia\_AB\_mar2020\_E  
SPM\_BlocoF (27)]

**Figura 216.** Adição de duto de ar-condicionado através de intersecção do vidro da esquadria na Fachada Leste do Edifício Sede. Imagem: Alba Bispo, mar/2020.

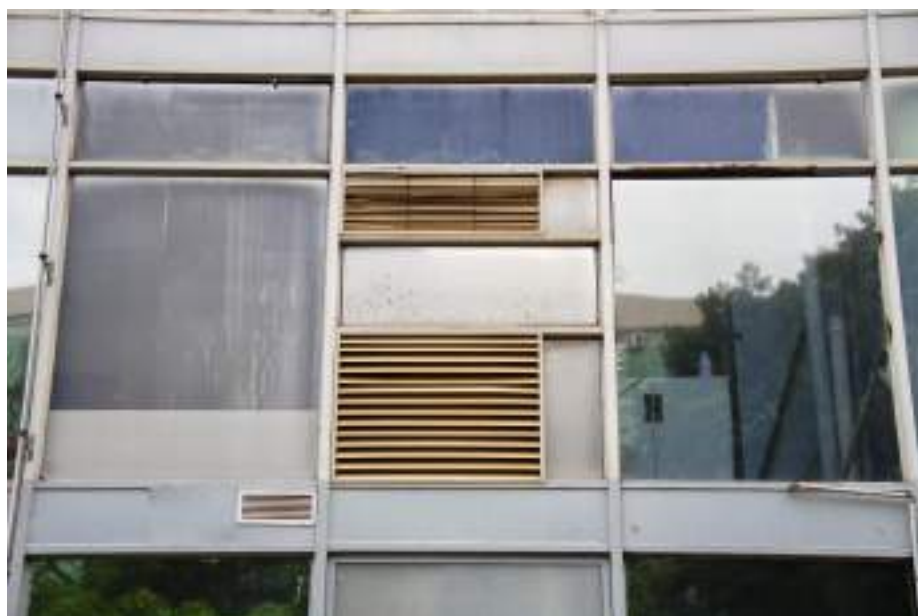
[Brasilia\_AB\_mar2020\_E  
SPM\_BlocoF (24)]

**Figura 217.** Adição de veneziana em substituição ao vidro na Fachada Leste do Edifício Sede. Imagem: Alba Bispo, mar/2020.

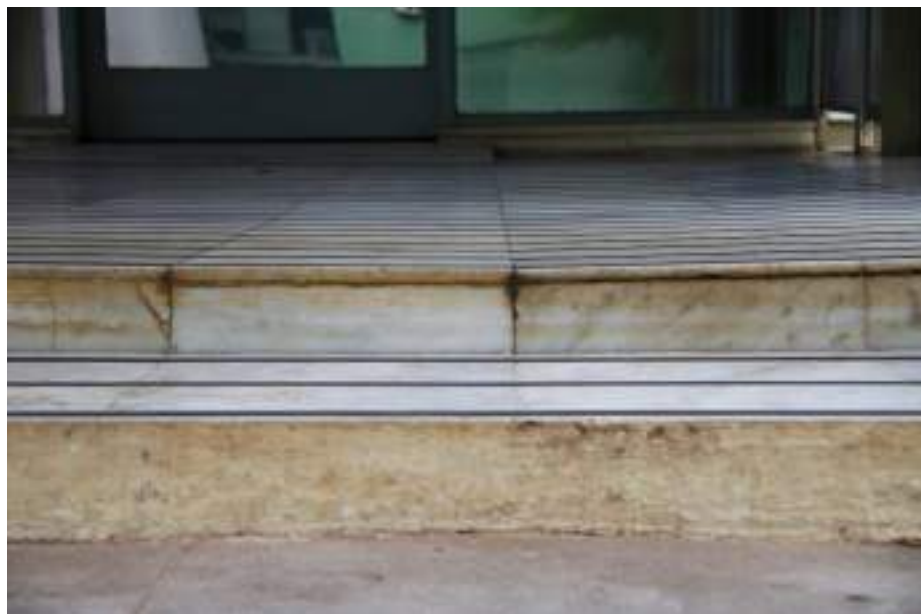
[Brasilia\_AB\_mar2020\_E  
SPM\_BlocoF (30)]

**Figura 219.** Deformações pontuais com pequeno rebaixo no piso da marquise da entrada privativa em função de movimentações de recalque no Edifício Sede. Imagem: Alba Bispo, mar/2020.

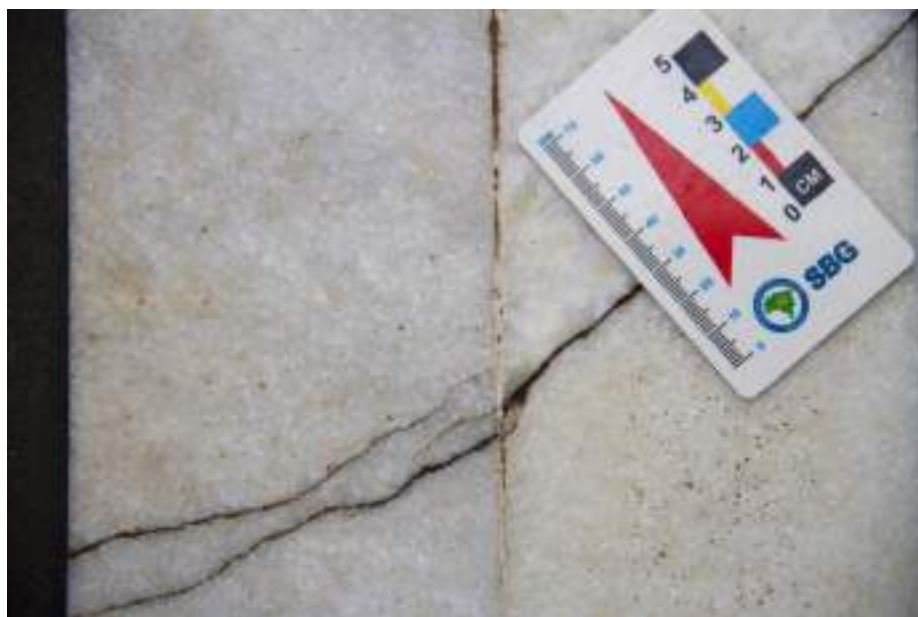
[Brasilia\_AB\_mar2020\_E  
SPM\_BlocoF (25)]

**Figura 220.** Dimensão das fissuras no piso da marquise da entrada privativa em função de movimentações de recalque no Edifício Sede. Imagem: Alba Bispo, mar/2020.

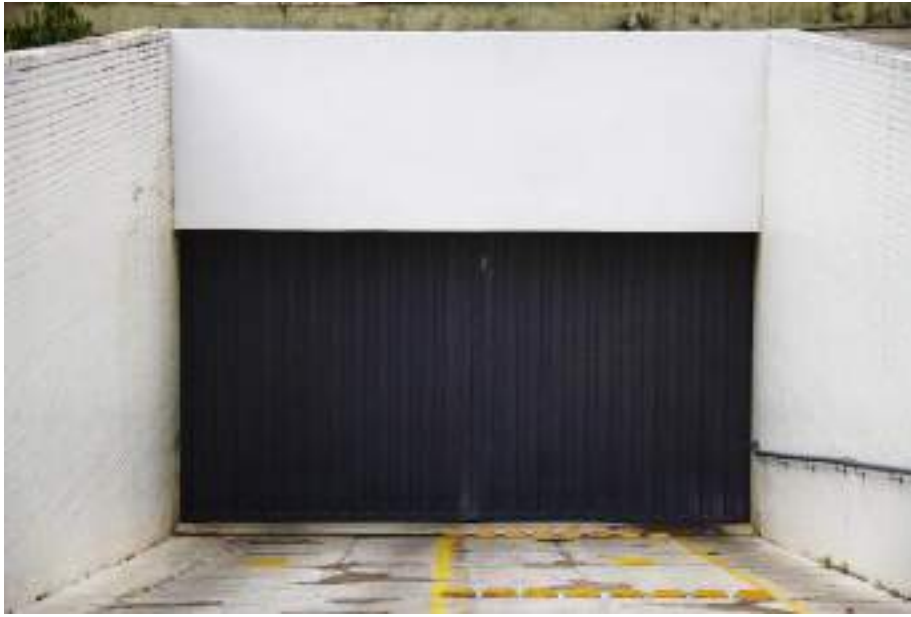
[Brasilia\_AB\_mar2020\_E  
SPM\_BlocoF (19)]

**Figura 222.** Demolição e construção de novo muro na entrada do estacionamento do Edifício Sede, sem o revestimento padrão em cerâmicas brancas. Imagem: Alba Bispo, mar/2020.

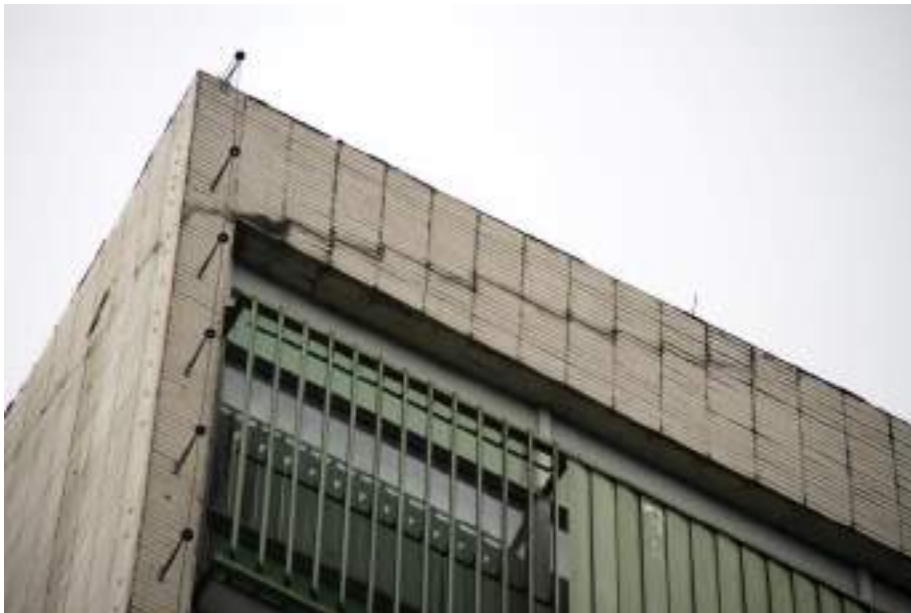
[Brasilia\_AB\_mar2020\_E  
SPM\_BlocoF (32)]

**Figura 223.** Trincas na área da extremidade da platibanda entre as Fachadas Norte e Oeste do Edifício Sede. Imagem: Alba Bispo, mar/2020.

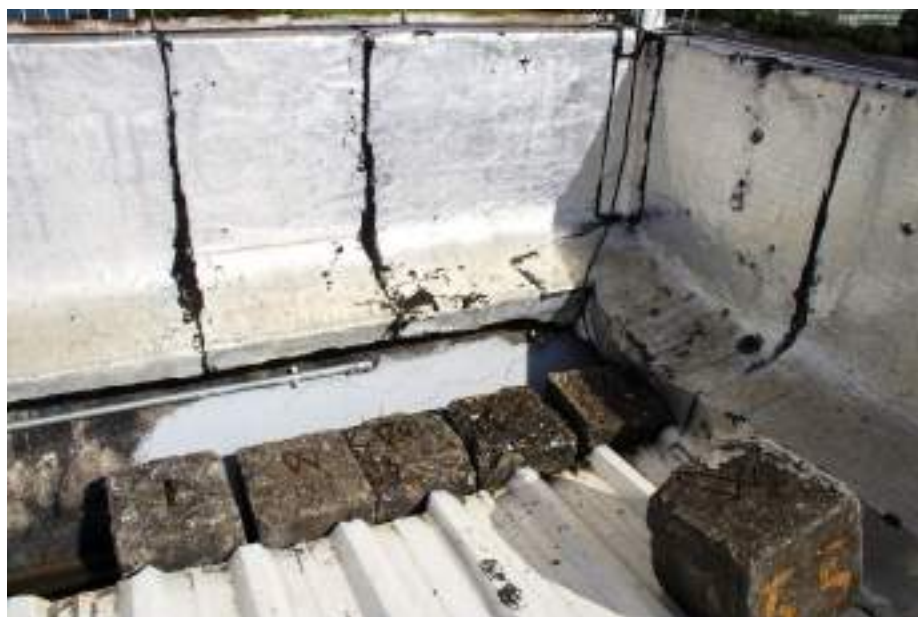
[Brasilia\_AB\_mar2020\_E  
SPM\_BlocoF (35)]

**Figura 224.** Reparos na área da extremidade da platibanda entre as Fachadas Norte e Oeste do Edifício Sede onde há incidências de fissuras e trincas. Imagem: Alba Bispo, mar/2020.

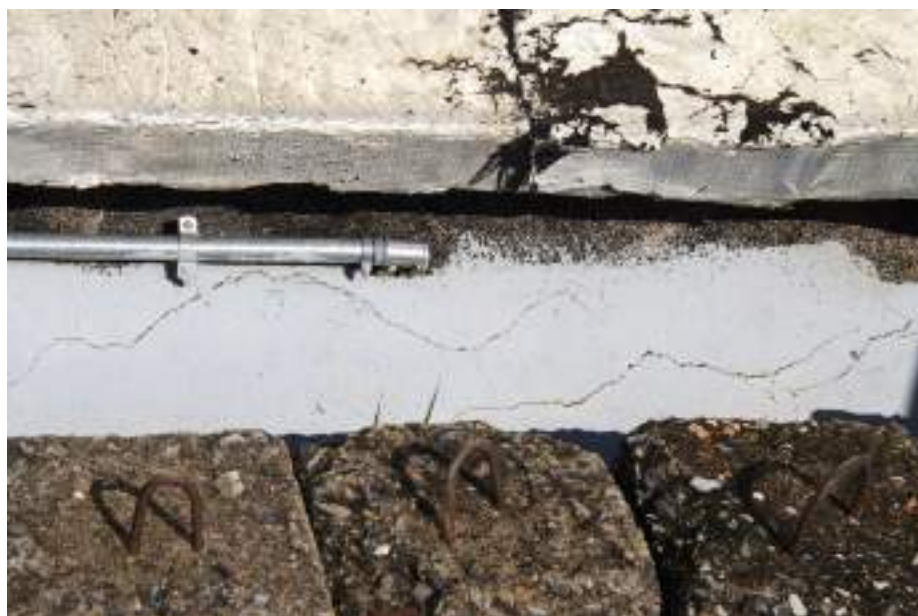
[Brasilia\_AB\_mar2020\_E  
SPM\_BlocoF (36)]

**Figura 225.** Reparos na área da extremidade da platibanda entre as Fachadas Norte e Oeste do Edifício Sede onde há incidências de fissuras e trincas. Imagem: Alba Bispo, mar/2020.

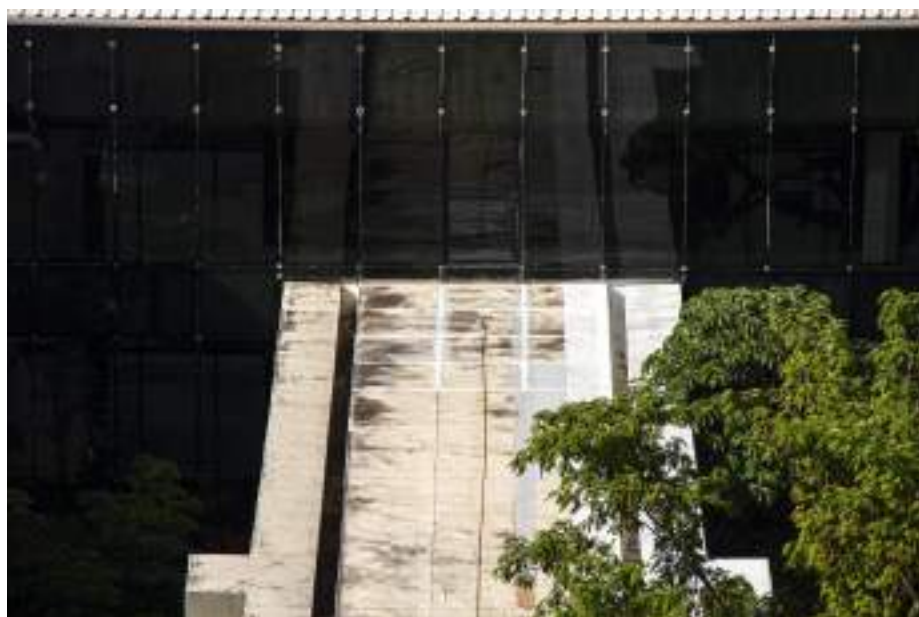
[Brasilia\_AB\_nov2019\_E  
SPM\_BlocoF (33)]

**Figura 227.** Sujidades e reparos pontuais na impermeabilização da cobertura da passarela de conexão entre o Edifício Sede e o Edifício Anexo. Imagem: Alba Bispo, mar/2020.

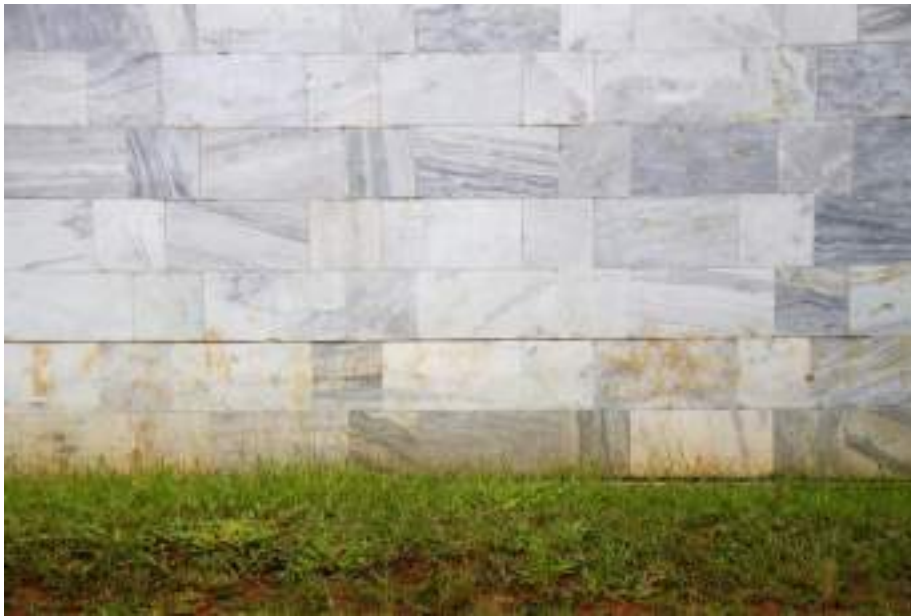
[Brasilia\_AB\_mar2020\_E  
SPM\_BlocoF (37)]

**Figura 228.** Sujidades pontuais em mármore branco no térreo da fachada do Edifício Anexo. Imagem: Alba Bispo, mar/2020.

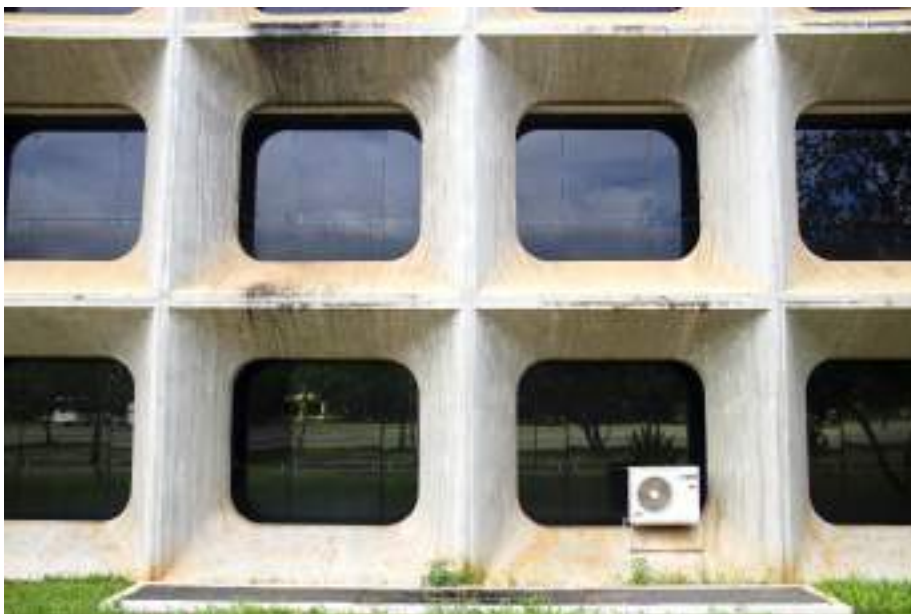
[Brasilia\_AB\_mar2020\_E  
SPM\_BlocoF (38)]

**Figura 229.** Sujidades no concreto aparente no térreo do Edifício Anexo; dano estético provocado por instalação de unidade aparente de ar-condicionado na fachada. Imagem: Alba Bispo, mar/2020.

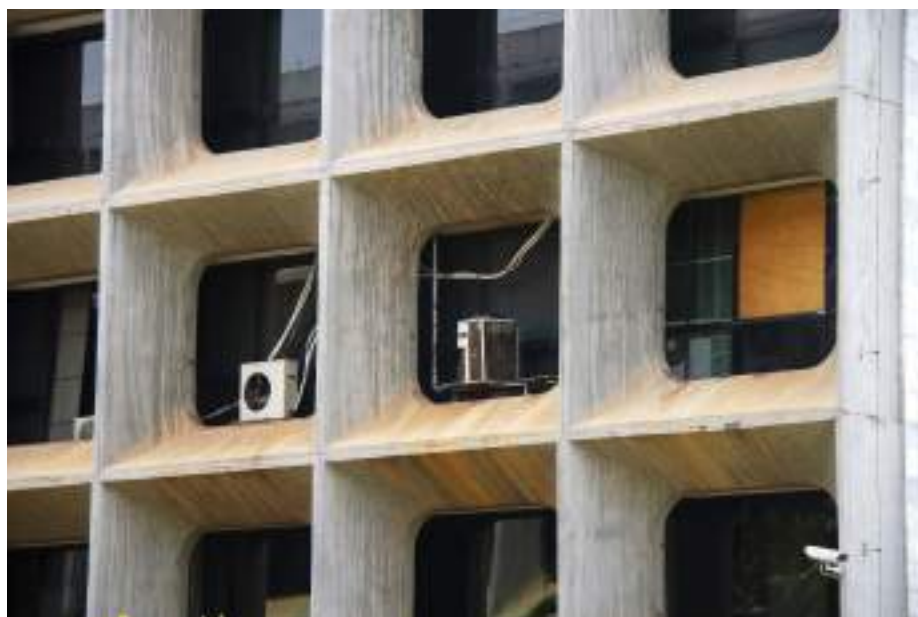
[Brasilia\_AB\_mar2020\_E  
SPM\_BlocoF (43)]

**Figura 230.** Sujidades no concreto aparente, sobretudo nos andares inferiores do Edifício Anexo; dano estético provocado por instalação de unidades aparentes de ar-condicionado e película de tonalidade distinta no 3º pavimento. Imagem: Alba Bispo, mar/2020.

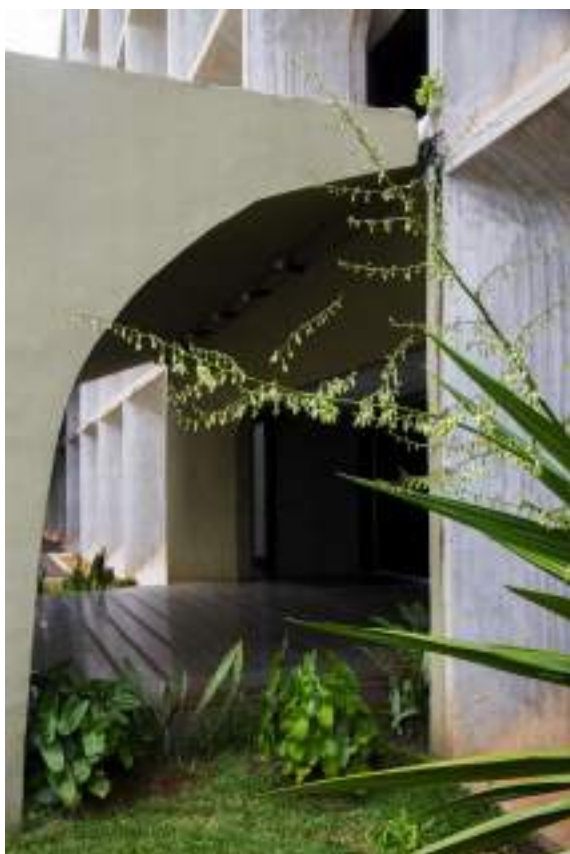
[Brasilia\_AB\_mar2020\_E  
SPM\_BlocoF (41)]

**Figura 232.** Movimentação da marquise de entrada da Fachada Oeste do Edifício Anexo. Imagem: Alba Bispo, mar/2020.

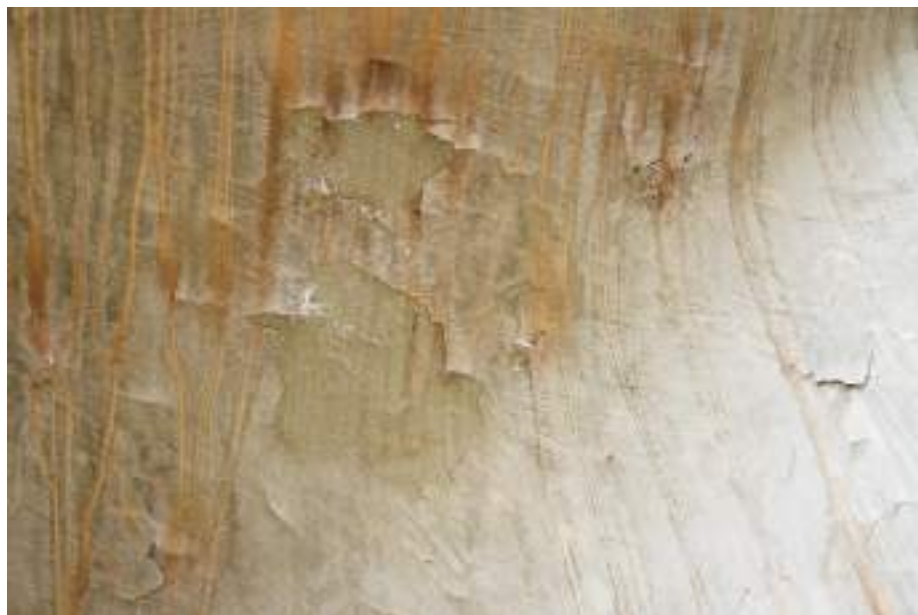
[Brasilia\_AB\_mar2020\_E  
SPM\_BlocoF (44)]

**Figura 234.** Sujidades e descascamento no concreto aparente no térreo do Edifício Anexo. Imagem: Alba Bispo, mar/2020.

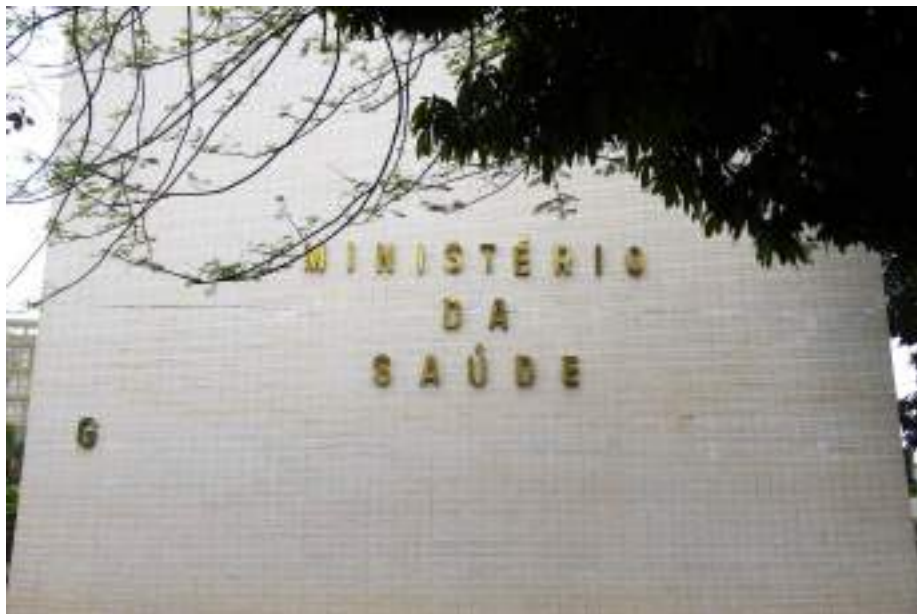
[Brasilia\_AB\_mar20\_ESPM\_BlocoG (2)]

**Figura 236.** Fissuras entre o térreo e a sobreloja, na Fachada Norte do Edifício Sede. Imagem: Alba Bispo, mar/2020.

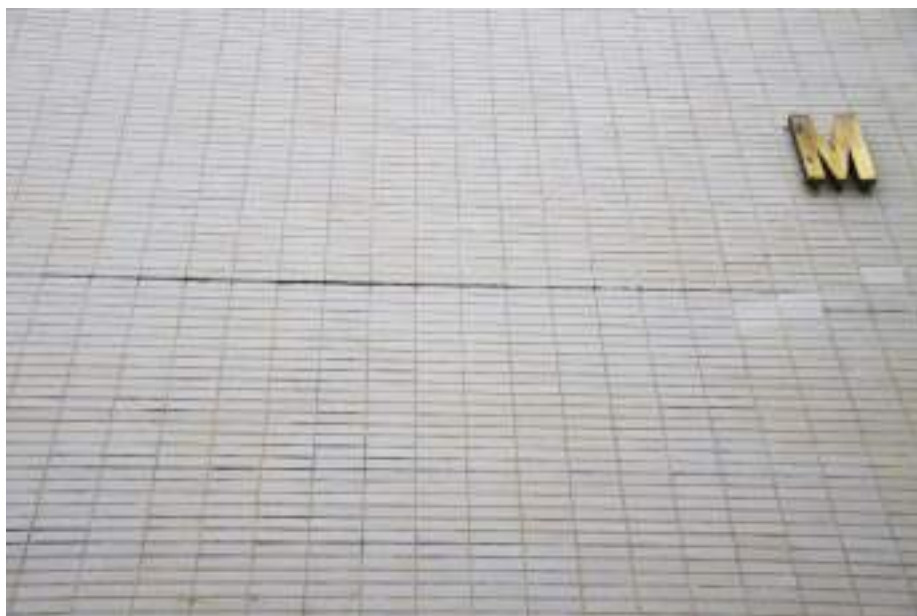
[Brasilia\_AB\_mar20\_ESPM\_BlocoG (1)]

**Figura 237.** Fissuras entre o térreo e a sobreloja, na Fachada Norte do Edifício Sede. Imagem: Alba Bispo, mar/2020.

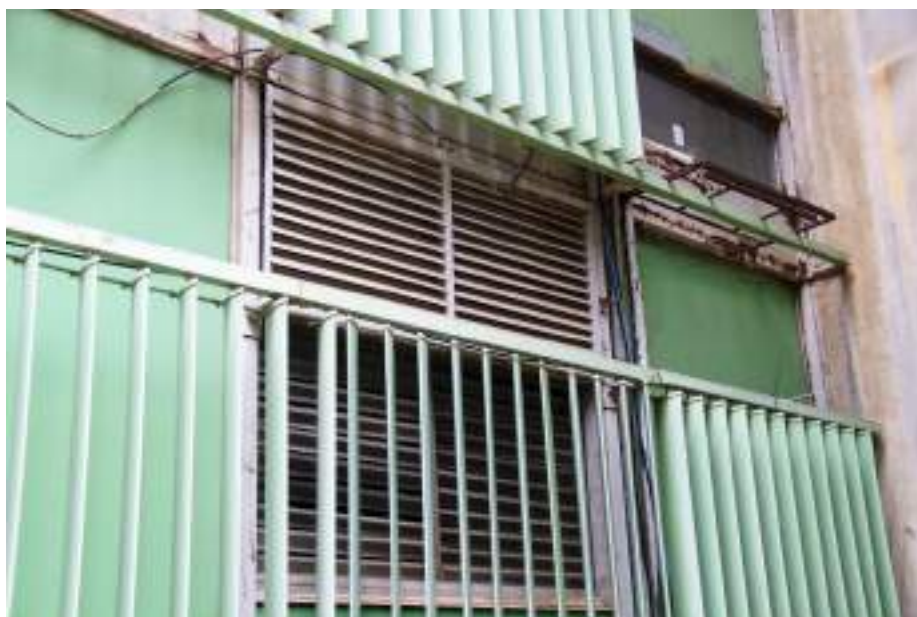
[Brasilia\_AB\_mar20\_ESPM\_BlocoG (4)]

**Figura 240.** Adição de venezianas em substituição ao vidro; oxidação e corrosão de esquadrias na Fachada Oeste do Edifício Sede. Imagem: Alba Bispo, mar/2020.

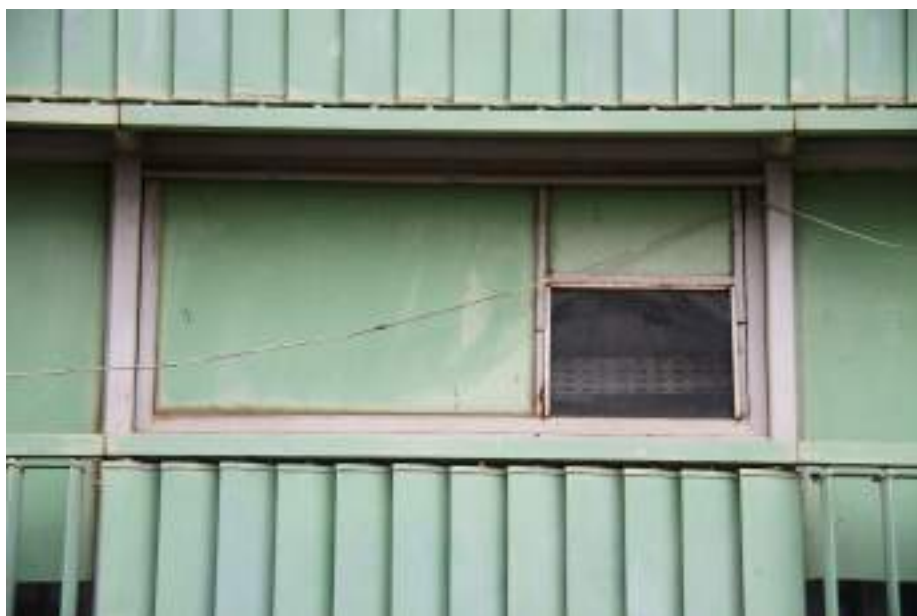
[Brasilia\_AB\_mar20\_ESPM\_BlocoG (7)]

**Figura 241.** Alterações na modulação das esquadrias com diversidade cromática de películas na Fachada Oeste do Edifício Sede. Imagem: Alba Bispo, mar/2020.

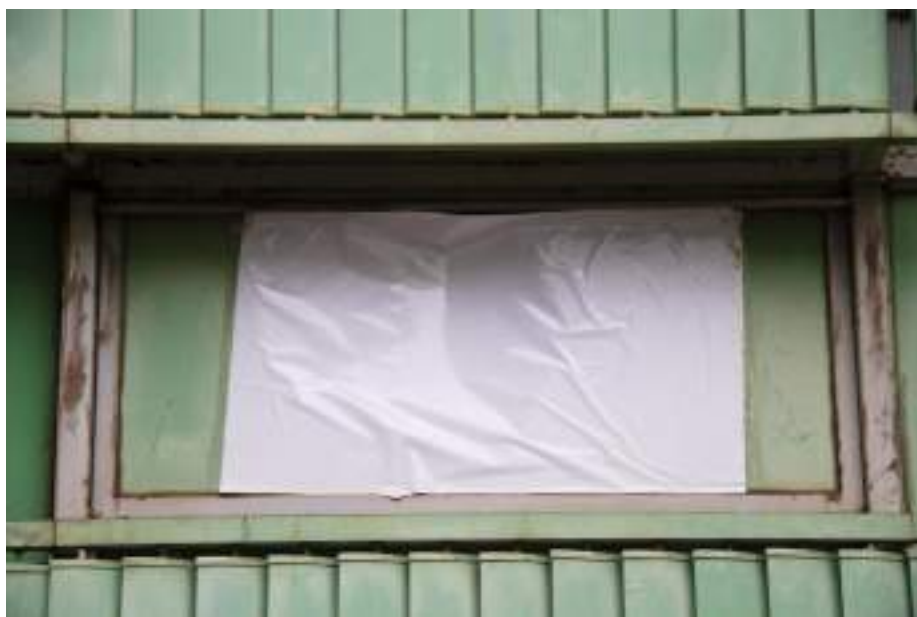
[Brasilia\_AB\_mar20\_ESPM\_BlocoG (3)]

**Figura 242.** Alterações na modulação das esquadrias para adição de unidades aparentes de ar-condicionado na Fachada Oeste do Edifício Sede. Imagem: Alba Bispo, mar/2020.

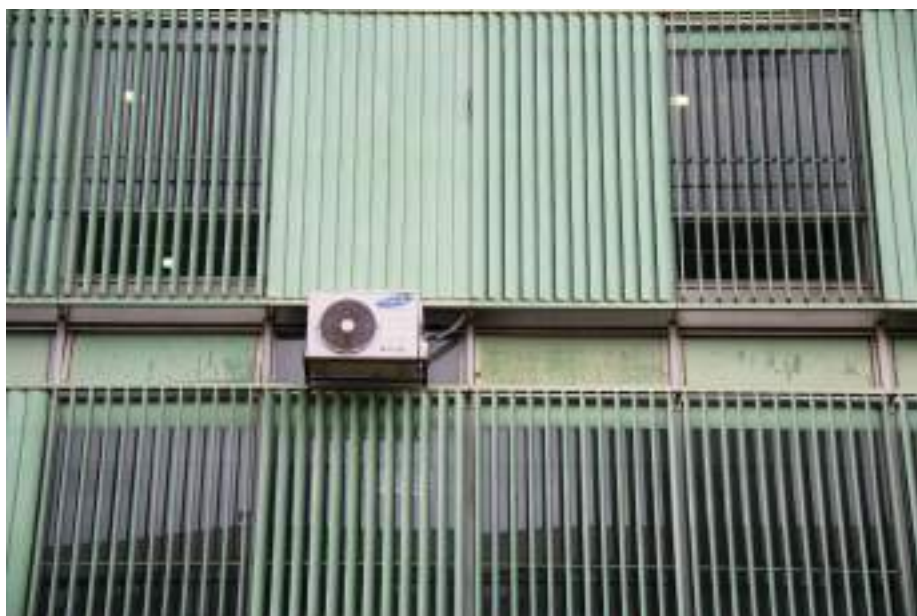
[Brasilia\_AB\_mar20\_ESPM\_BlocoG (8)]

**Figura 243.** Diversidade cromática e películas desgastadas na Fachada Oeste do Edifício Sede. Imagem: Alba Bispo, mar/2020.

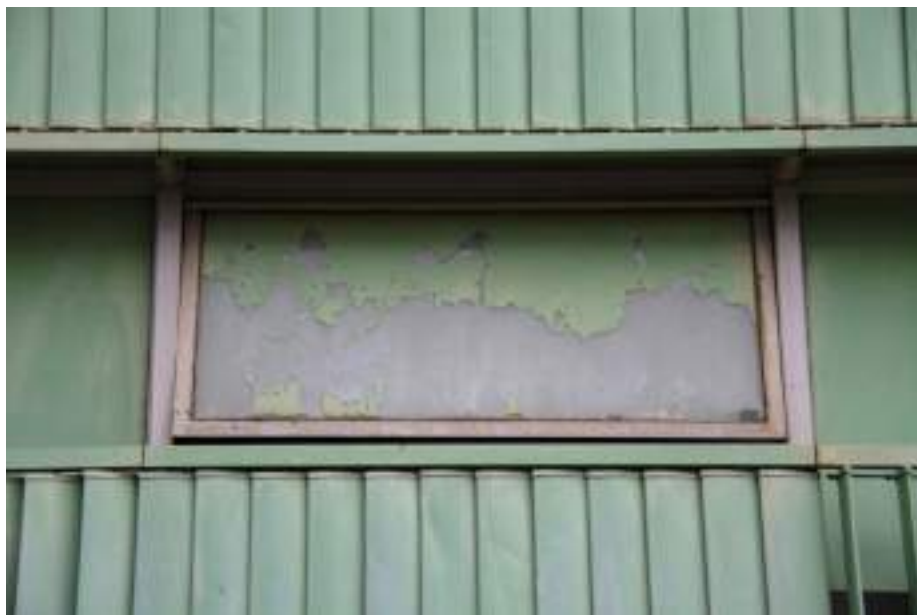
[Brasilia\_AB\_mar20\_ESPM\_BlocoG (6)]

**Figura 244.** Películas desgastadas e oxidação de esquadrias na Fachada Oeste do Edifício Sede. Imagem: Alba Bispo, mar/2020.

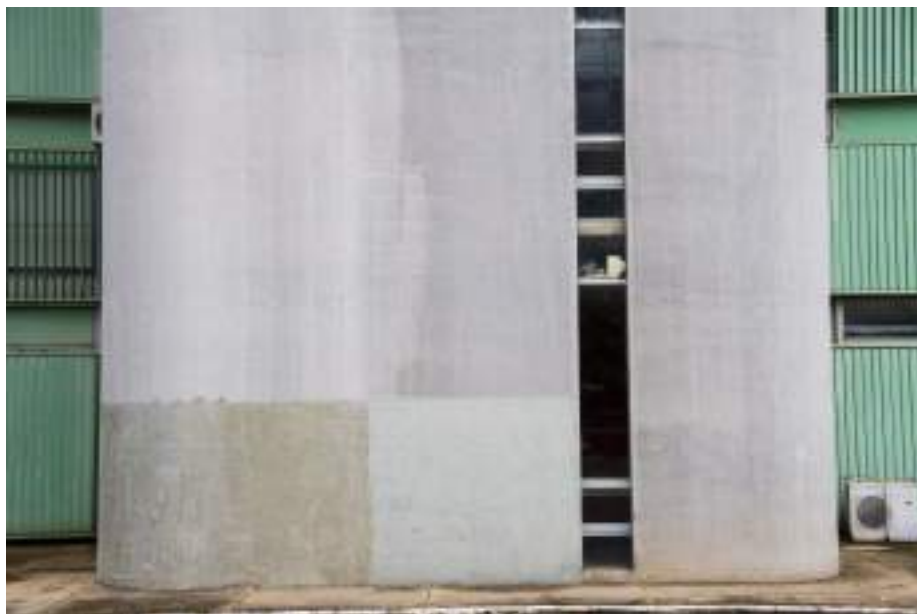
[Brasilia\_AB\_mar20\_ESPM\_BlocoG (5)]

**Figura 245.** Alterações cromáticas em função de limpeza do concreto aparente das escadas de emergência na Fachada Oeste do Edifício Sede. Imagem: Alba Bispo, mar/2020.

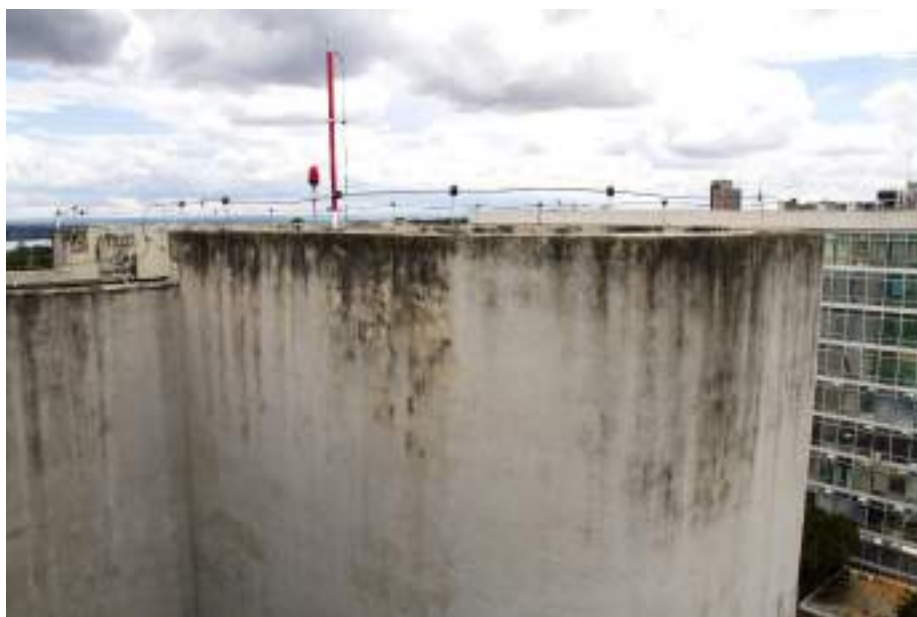
[Brasilia\_AB\_mar2020\_ESPM\_BlocoG (29)]

**Figura 246.** Umidade localizada, com sujidades nas escadas de emergência da Fachada Oeste do Edifício Sede. Imagem: Alba Bispo, mar/2020.

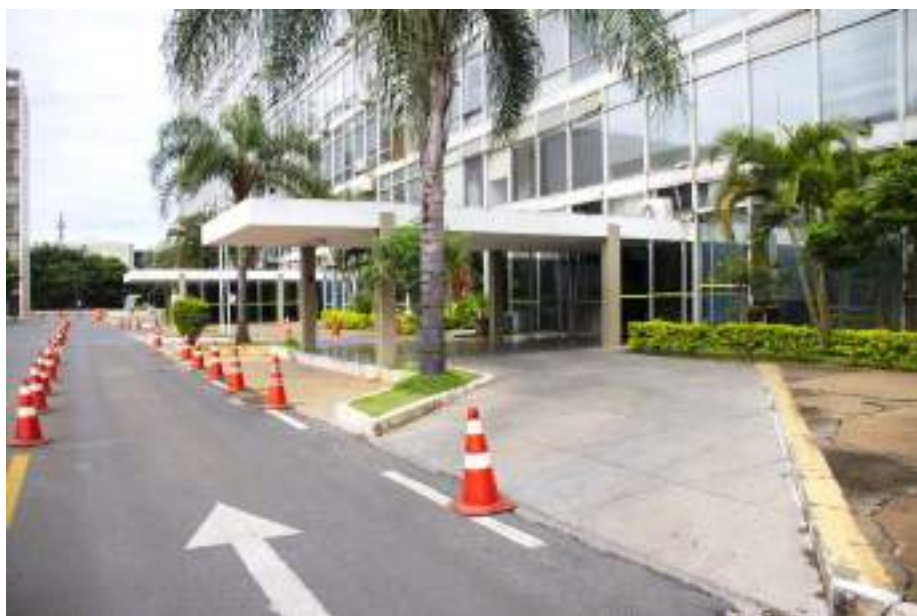
[Brasilia\_AB\_mar2020\_ESPM\_BlocoG (22)]

**Figura 247.** Ausência de esquadria de vidro na marquise da entrada privativa do Edifício Sede, com pavimentação da área ajardinada para acesso veicular, diferente dos demais blocos. Imagem: Alba Bispo, mar/2020.

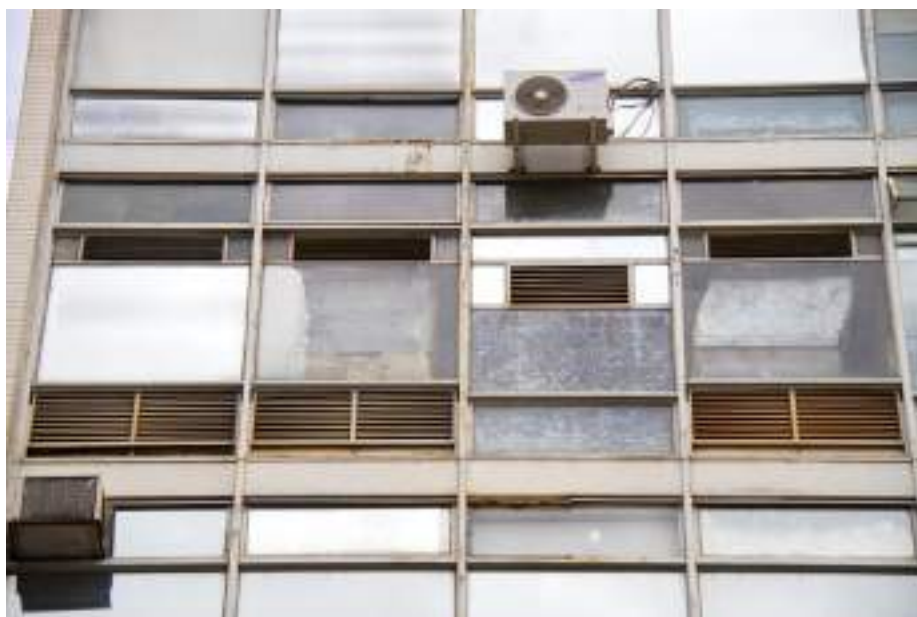
[Brasilia\_AB\_mar20\_ESPM\_BlocoG (14)]

**Figura 248.** Adição de venezianas em substituição ao vidro na Fachada Leste do Edifício Sede. Imagem: Alba Bispo, mar/2020.

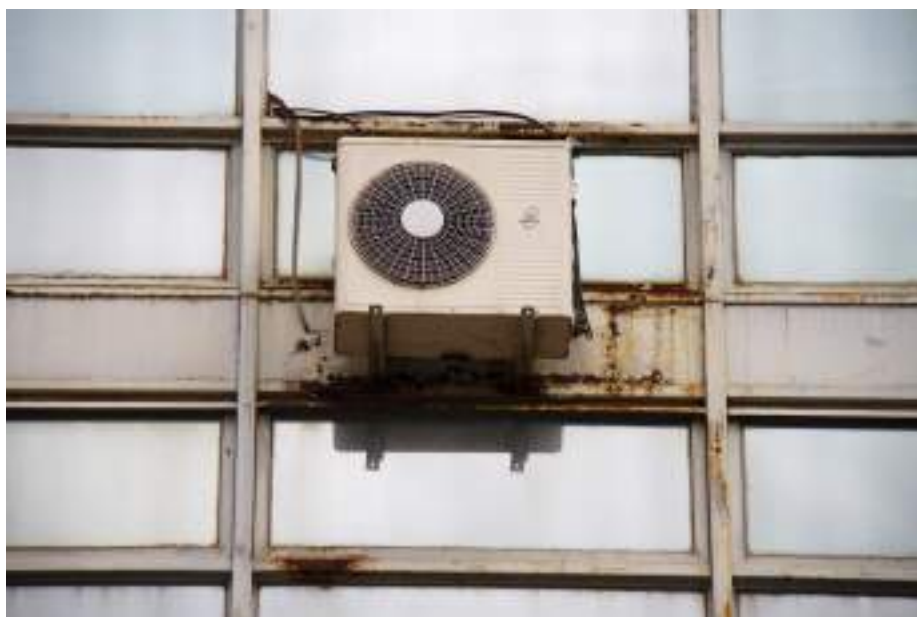
[Brasilia\_AB\_mar2020\_ESPM\_BlocoG (15)]

**Figura 250.** Oxidação e corrosão nas esquadrias da Fachada Leste. Imagem: Alba Bispo, mar/2020.

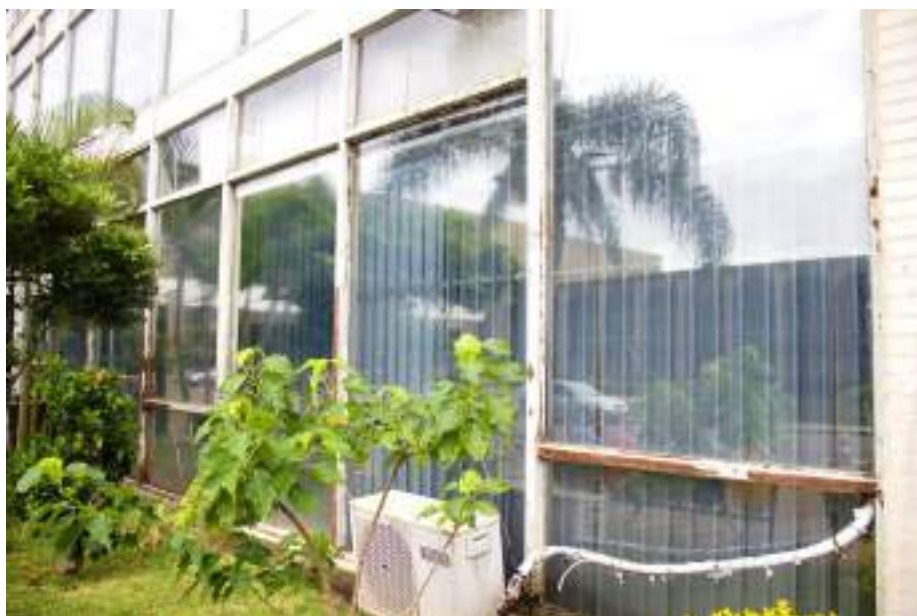
[Brasilia\_AB\_mar2020\_ESPM\_BlocoG (21)]

**Figura 251.** Oxidação e corrosão nas esquadrias da Fachada Leste; esquadrias interseccionadas por dutos de unidades aparentes de ar-condicionado. Imagem: Alba Bispo, mar/2020.

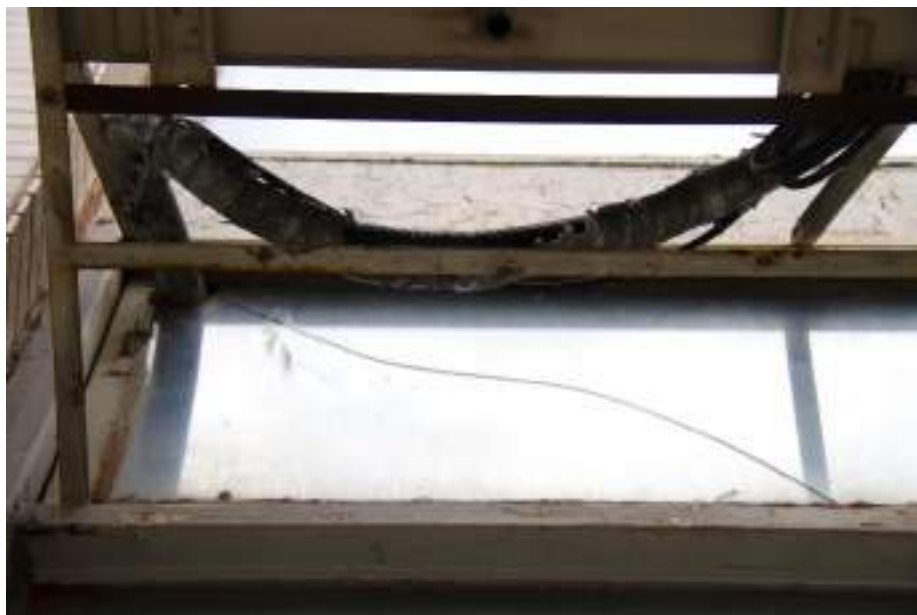
[Brasilia\_AB\_mar2020\_ESPM\_BlocoG (13)]

**Figura 254.** Vidro trincado em esquadria interseccionada por dutos de unidades aparentes de ar-condicionado na Fachada Leste do Edifício Sede. Imagem: Alba Bispo, mar/2020.

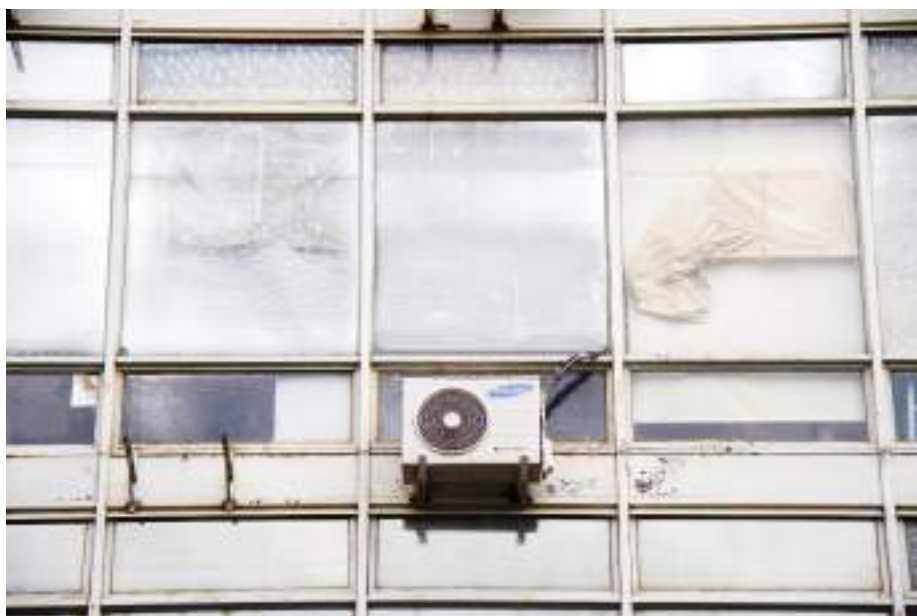
[Brasilia\_AB\_mar20\_ESPM\_BlocoG (19)]

**Figura 255.** Adição de papelões, diversidade cromática e películas desgastadas na Fachada Leste do Edifício Sede. Imagem: Alba Bispo, mar/2020.

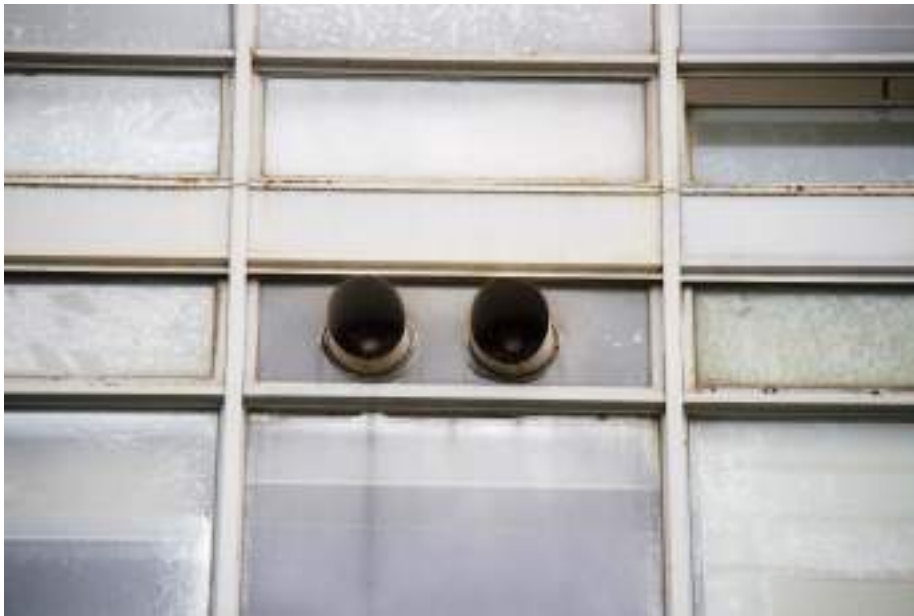
[Brasilia\_AB\_mar20\_ESPM\_BlocoG (20)]

**Figura 256.** Interferências de elementos não pertencentes à construção original ou espúrios, tais como dutos de exaustão na Fachada Leste do Edifício Sede. Imagem: Alba Bispo, mar/2020.

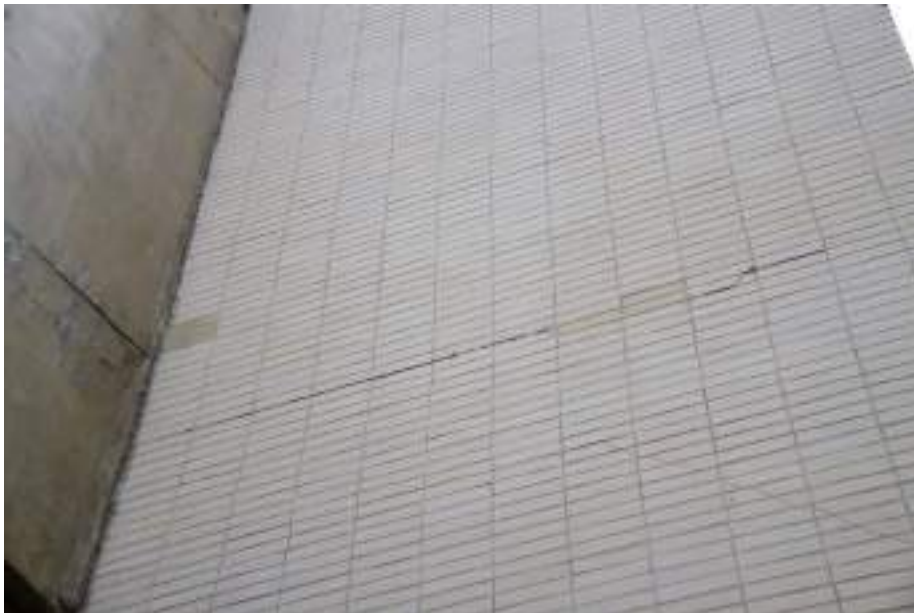
[Brasilia\_AB\_mar2020\_ESPM\_BlocoD (11)]

**Figura 258.** Umidade localizada e perda de revestimento cerâmico na Fachada Sul do Edifício Sede. Imagem: Alba Bispo, mar/2020.

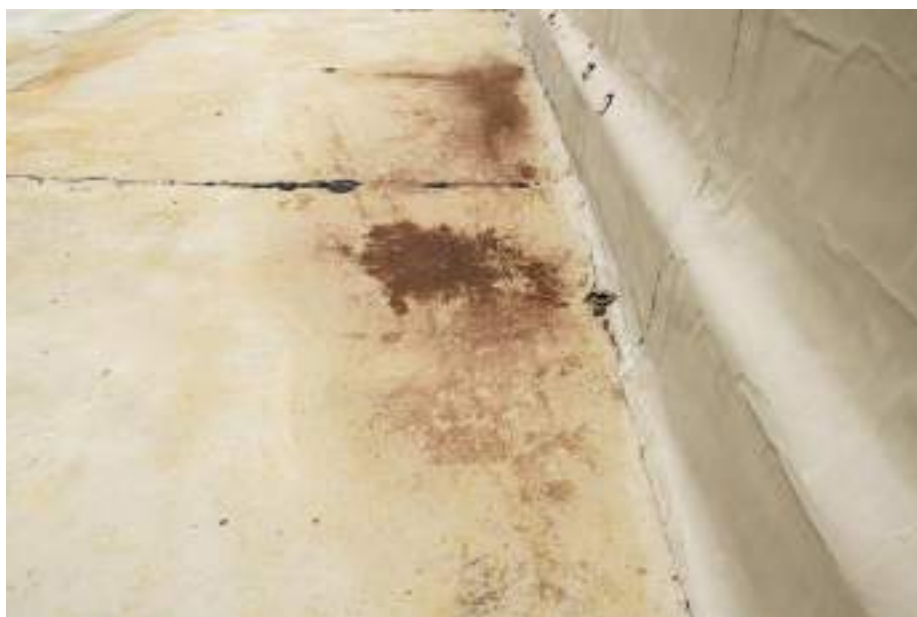
[Brasilia\_AB\_mar20\_ESPM\_BlocoG (27)]

**Figura 260.** Umidade localizada na área da calha da cobertura do Edifício Sede. Imagem: Alba Bispo, mar/2020.

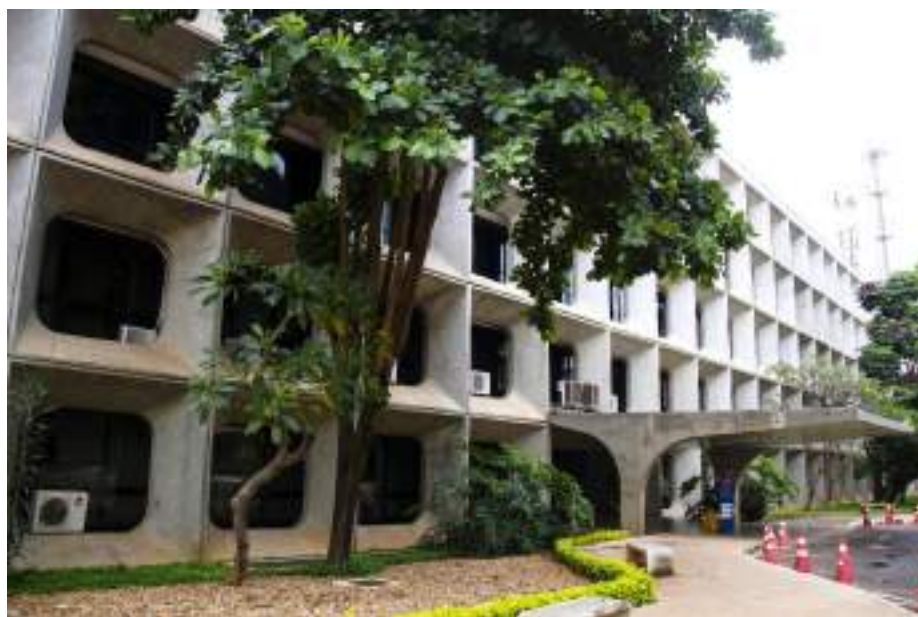
[Brasilia\_AB\_mar20\_ESPM\_BlocoG (26)]

**Figura 262.** Adição de unidades aparentes de ar-condicionado na Fachada Oeste do Edifício Anexo o. Imagem: Alba Bispo, mar/2020.

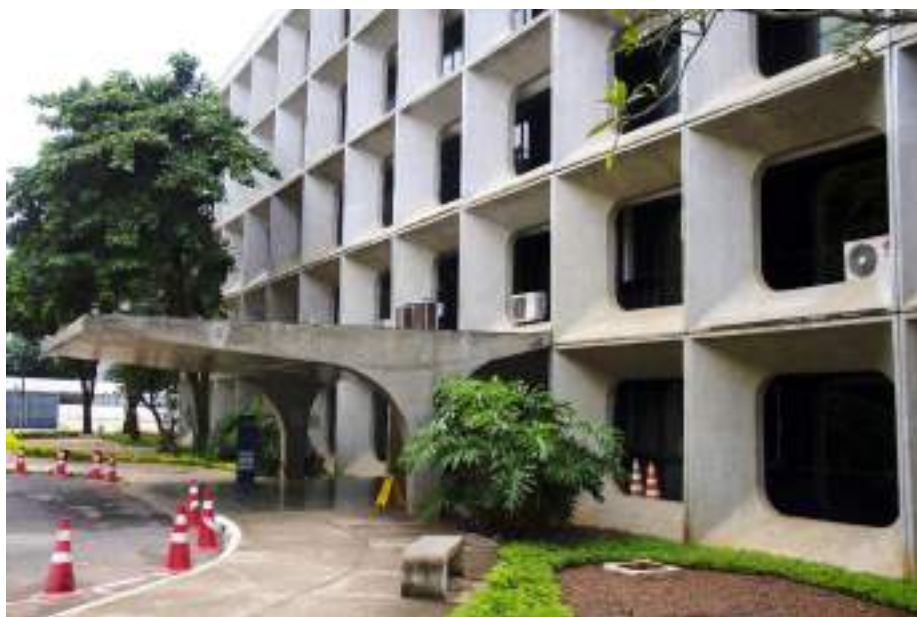
[Brasilia\_AB\_mar20\_ESPM\_BlocoG (25)]

**Figura 263.** Adição de unidades aparentes de ar-condicionado na Fachada Oeste do Edifício Anexo; manchas e sujidades no concreto aparente. Imagem: Alba Bispo, mar/2020.
