## SUMÁRIO

| <b>3. UNIVERSO 1: CONJUNTO DA ESPLANADA DOS MINISTÉRIOS E ANEXOS .....</b> | <b>12</b> |

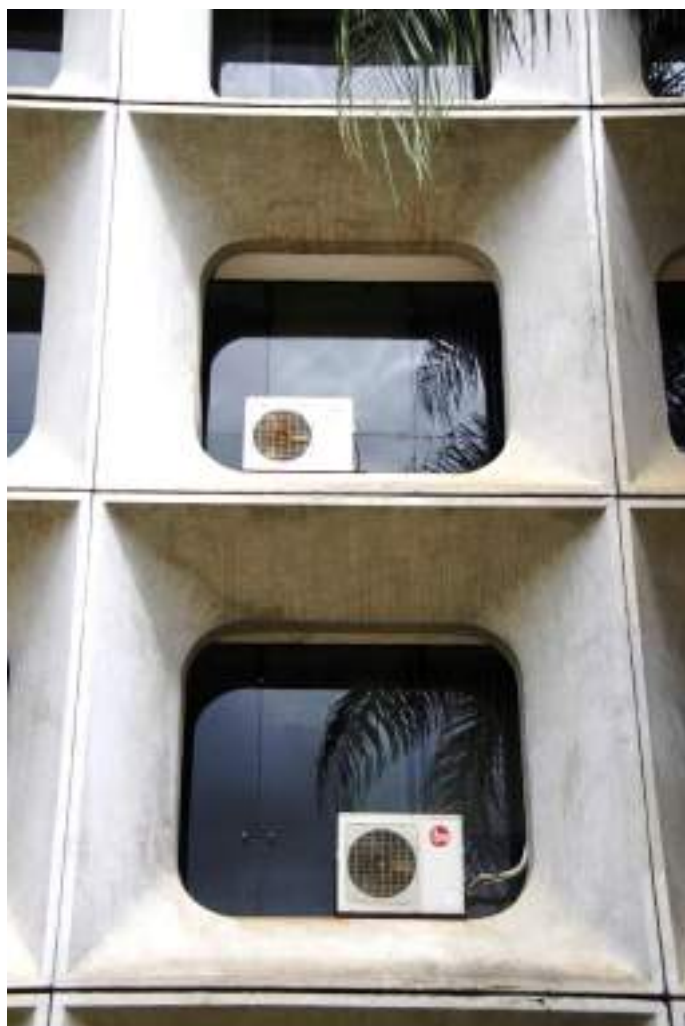
[Brasilia\_AB\_mar20\_ESPM\_BlocoG (23)]

**Figura 264.** Manchas e sujidades no concreto aparente na Fachada Oeste do Edifício Anexo; notar tubulação de unidades aparentes de ar-condicionado. Imagem: Alba Bispo, mar/2020.

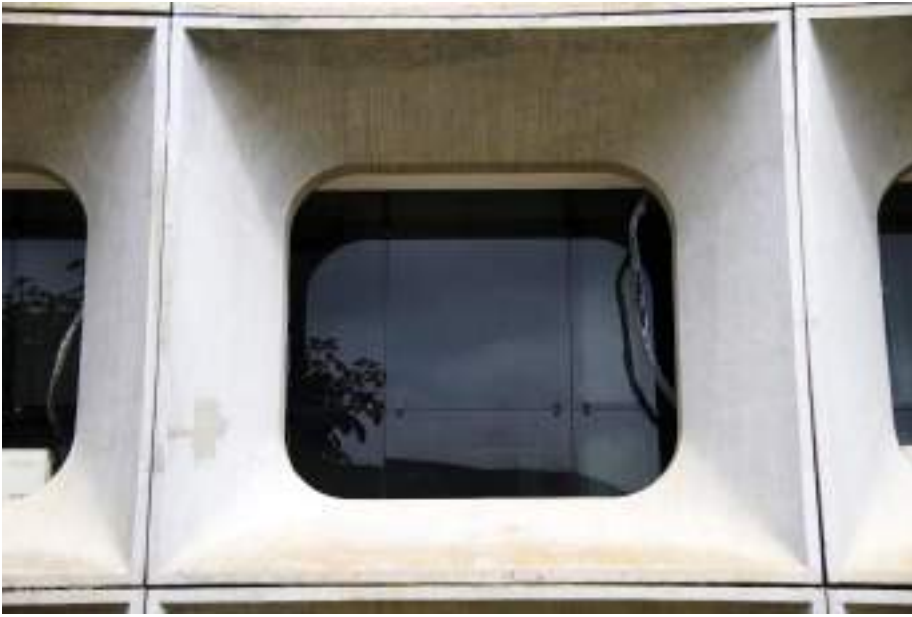
[Brasilia\_AB\_mar20\_ESPM\_BlocoG (24)]

**Figura 265.** Umidade localizada na platibanda na Fachada Oeste do Edifício Anexo. Imagem: Alba Bispo, mar/2020.

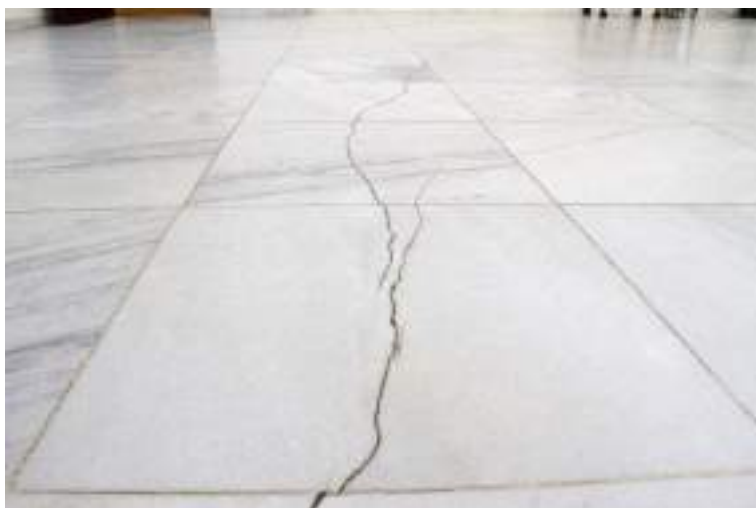
[Brasilia\_AB\_mar20\_ESPM\_BlocoF (88)]

**Figura 270.** Dimensionamento de fissuras no piso em mármore branco do Hall do Auditório. Imagem: Alba Bispo, mar/2020.

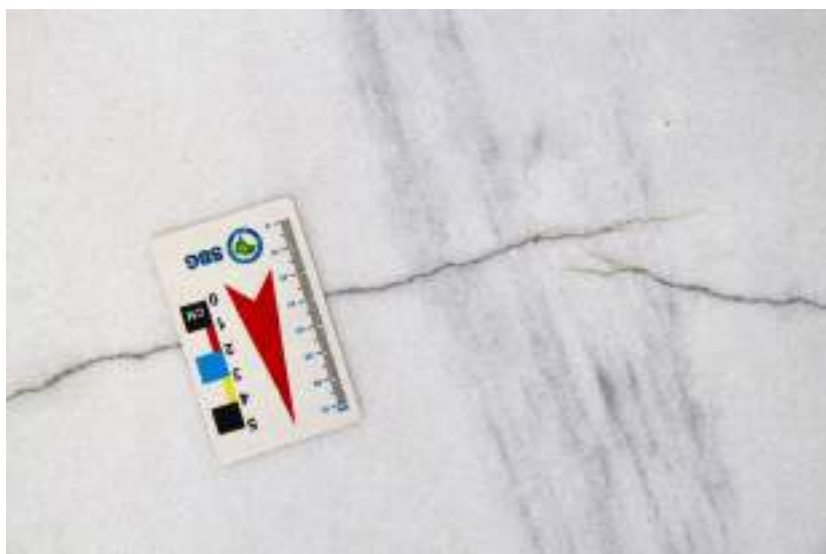
[Brasilia\_AB\_mar20\_ESPM\_BlocoF (90)]

**Figura 271.** Dimensionamento de fissuras no piso em mármore branco do Hall do Auditório. Imagem: Alba Bispo, mar/2020.

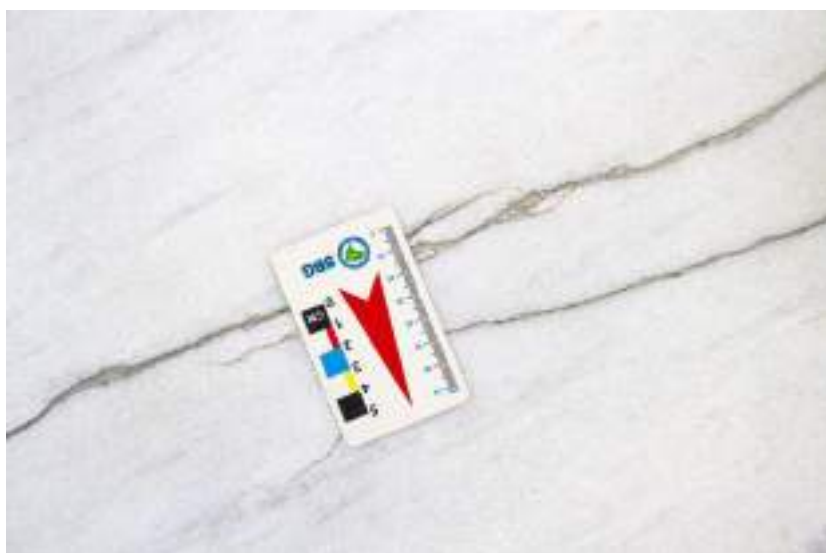
[Brasilia\_AB\_mar20\_ESPM\_BlocoF (89)]

**Figura 272.** Fissura na parede e na escada em mármore branco do acesso ao Auditório, situado na ala norte do pavimento térreo, em função de movimentações de recalque. Imagem: Alba Bispo, mar/2020.

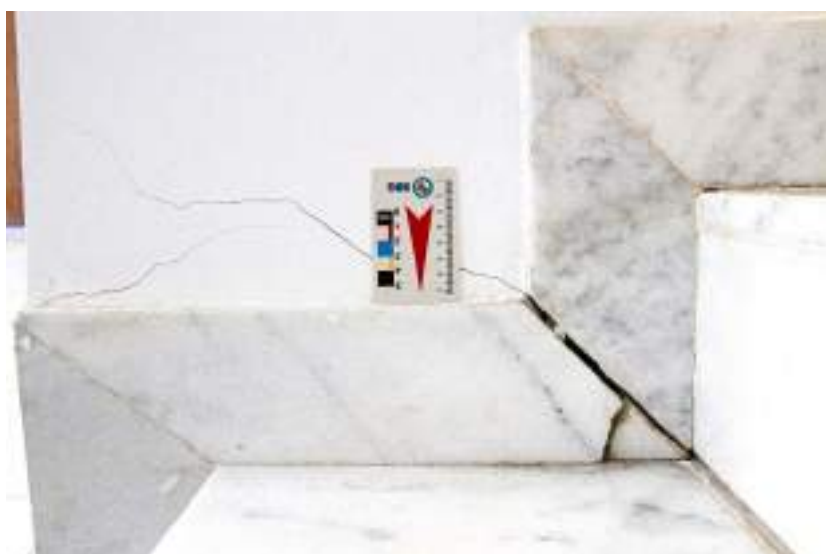
[Brasilia\_AB\_mar20\_ESPM\_BlocoF (91)]

**Figura 273.** Fissuras na parede da porta do Auditório, situado na ala norte do pavimento térreo, em função de movimentações de recalque. Imagem: Alba Bispo, mar/2020.

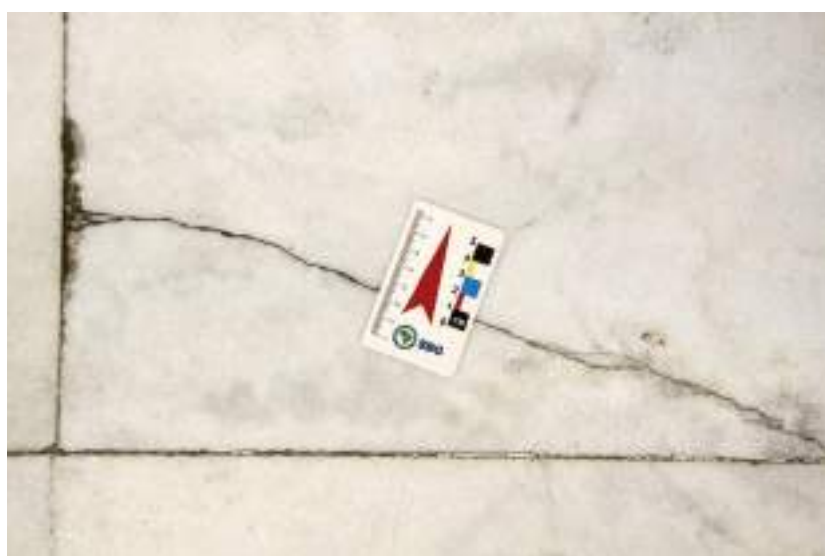
[Brasilia\_AB\_mar20\_ESPM\_BlocoF (93)]

**Figura 275.** Substituições pontuais no piso em mármore branco do corredor de circulação do térreo. Imagem: Alba Bispo, mar/2020.

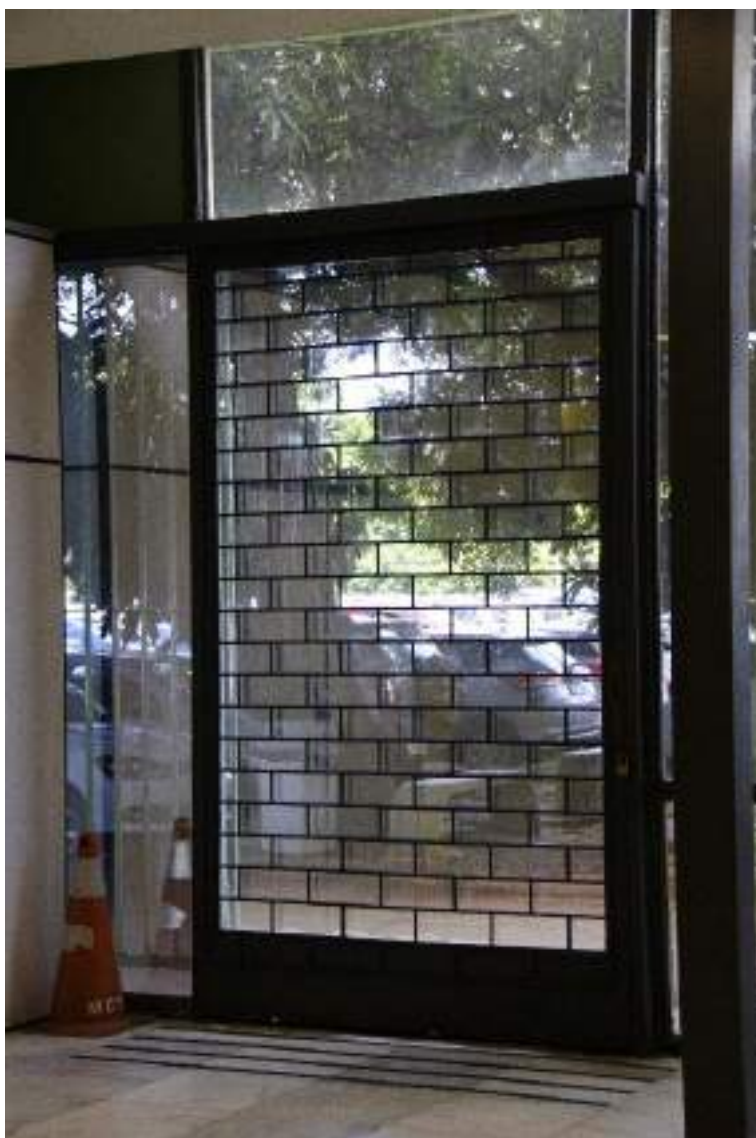
[Brasilia\_AB\_mar20\_ESPM\_BlocoF (96)]

**Figura 278.** Infiltração localizada e oxidação de esquadria na torre de emergência, no térreo. Imagem: Alba Bispo, mar/2020.

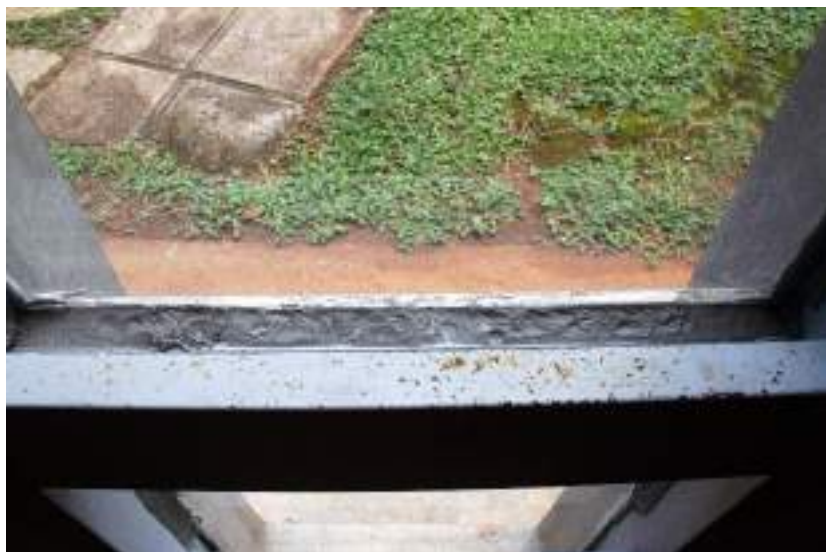
[Brasilia\_AB\_mar20\_ESPM\_BlocoF (86)]

**Figura 280.** Vidro trincado e oxidação de esquadria da Fachada Oeste, na sobreloja. Imagem: Alba Bispo, mar/2020.

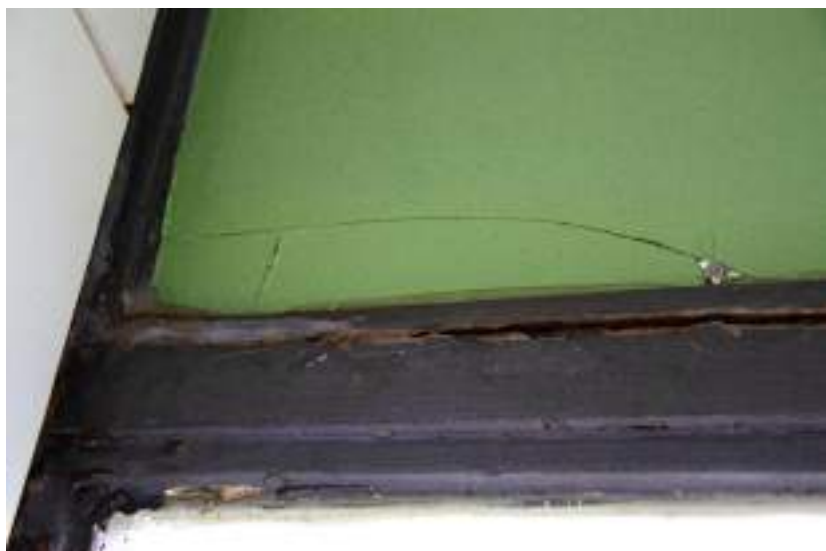
[Brasilia\_AB\_mar20\_ESPM\_BlocoF (82)]

**Figura 281.** Infiltração localizada e oxidação de esquadria na torre de emergência, na sobreloja. Imagem: Alba Bispo, mar/2020.

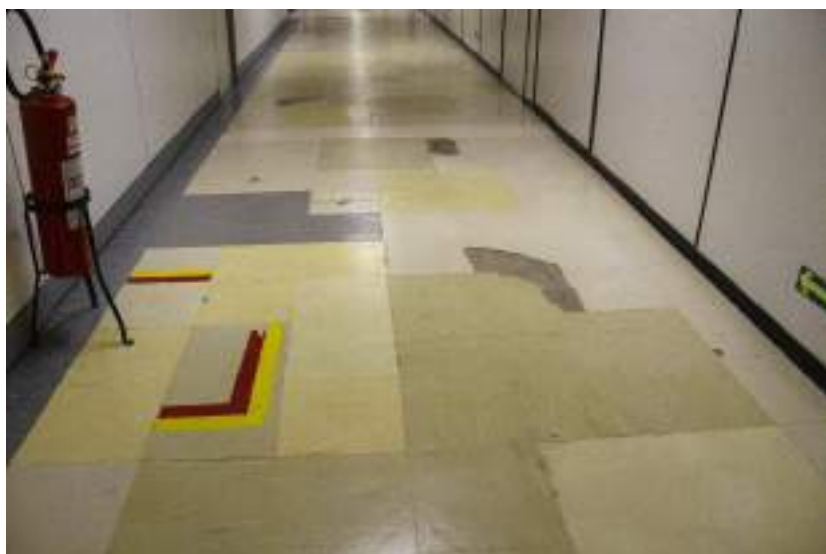
[Brasilia\_AB\_mar20\_ESPM\_BlocoF (97)]

**Figura 283.** Fissuras, desgastes e substituições no revestimento do piso dos corredores de circulação da sobreloja. Imagem: Alba Bispo, mar/2020.

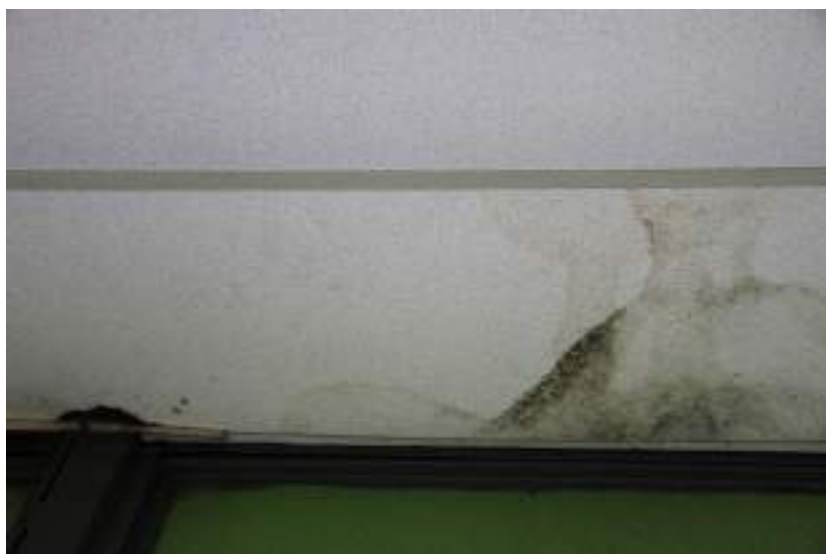
[Brasilia\_AB\_mar20\_ESPM\_BlocoF (80)]

**Figura 287.** Infiltração localizada no 2º pavimento da torre de emergência. Imagem: Alba Bispo, mar/2020.

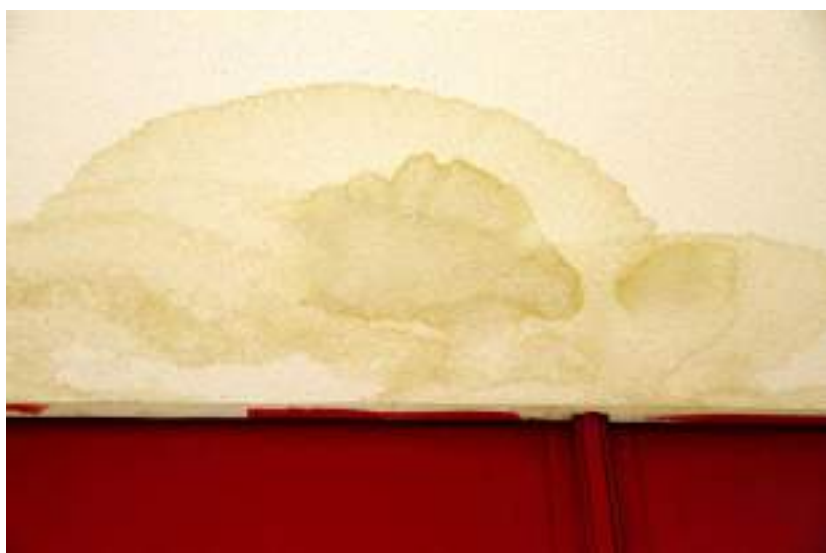
[Brasilia\_AB\_mar20\_ESPM\_BlocoF (79)]

**Figura 288.** Infiltração localizada e oxidação de esquadria no 2º pavimento da torre de emergência. Imagem: Alba Bispo, mar/2020.

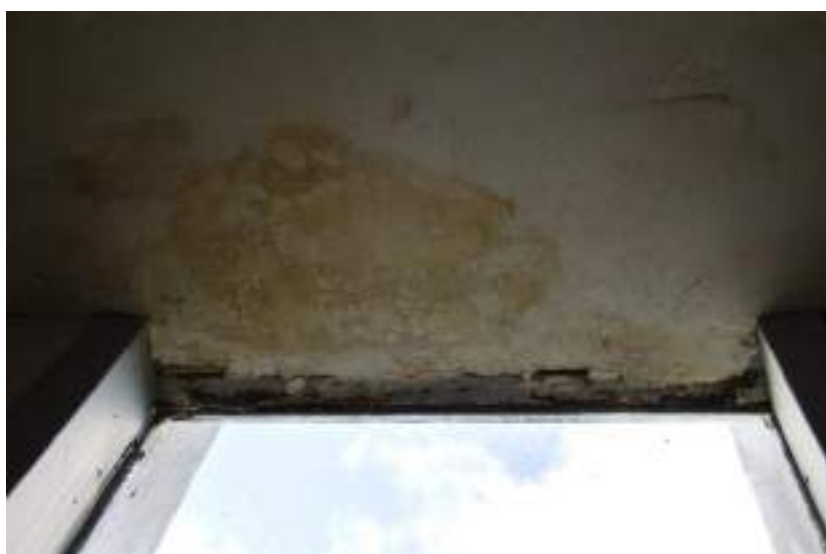
[Brasilia\_AB\_mar20\_ESPM\_BlocoF (77)]

**Figura 289.** Deformações no forro do 3º pavimento próximo ao hall de elevadores; notar distinção cromática de películas com pintura na cor verde na Fachada Oeste. Imagem: Alba Bispo, mar/2020.

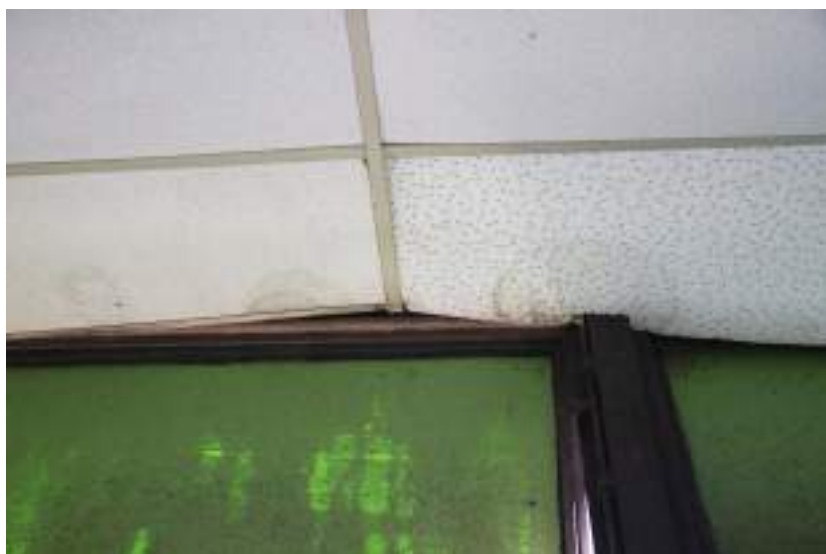
[Brasilia\_AB\_mar20\_ESPM\_BlocoF (71)]

**Figura 290.** Oxidação em esquadrias do 3º pavimento; enxertos de silicone para estabilização de vidros na Fachada Oeste. Imagem: Alba Bispo, mar/2020.

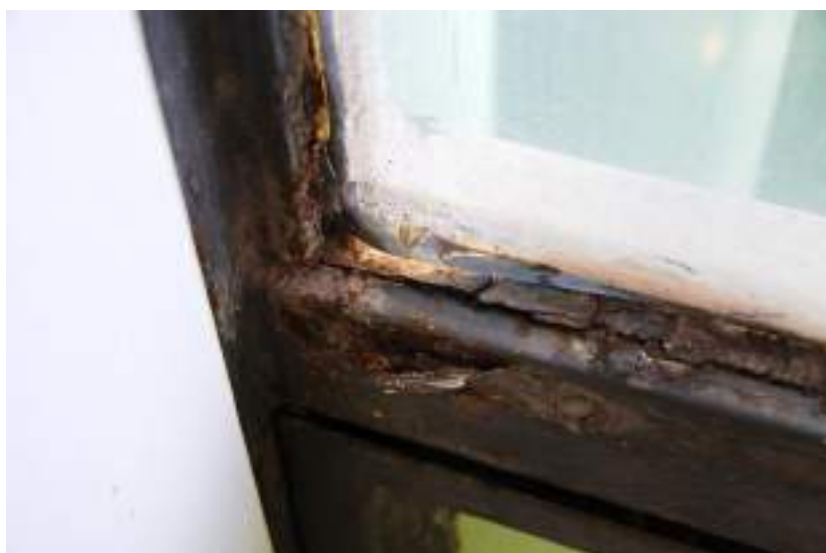
[Brasilia\_AB\_mar20\_ESPM\_BlocoF (74)]

**Figura 291.** Oxidação de esquadrias do 3º pavimento, na Fachada Oeste. Imagem: Alba Bispo, mar/2020.

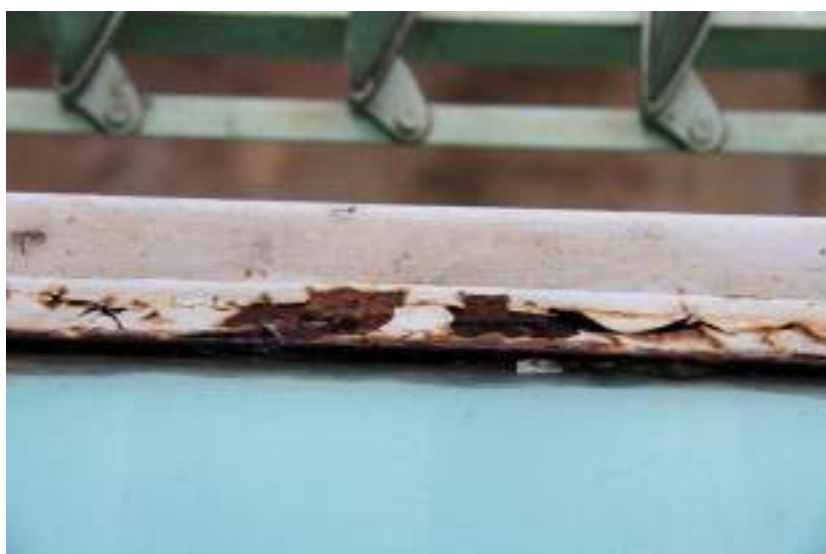
[Brasilia\_AB\_mar20\_ESPM\_BlocoF (75)]

**Figura 292.** Oxidação de esquadrias do 3º pavimento, na Fachada Oeste. Imagem: Alba Bispo, mar/2020.

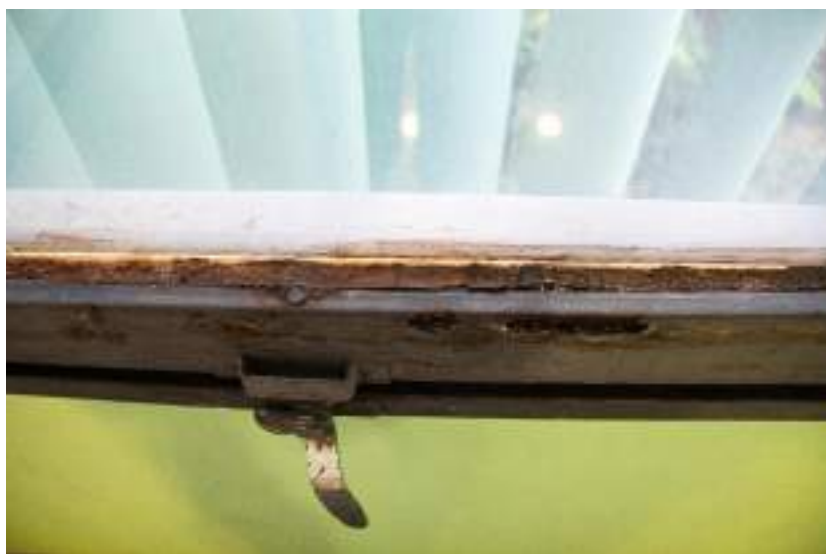
[Brasilia\_AB\_mar20\_ESPM\_BlocoF (73)]

**Figura 293.** Substituições pontuais de vidros trincados em esquadrias do 3º pavimento, na Fachada Oeste. Imagem: Alba Bispo, mar/2020.

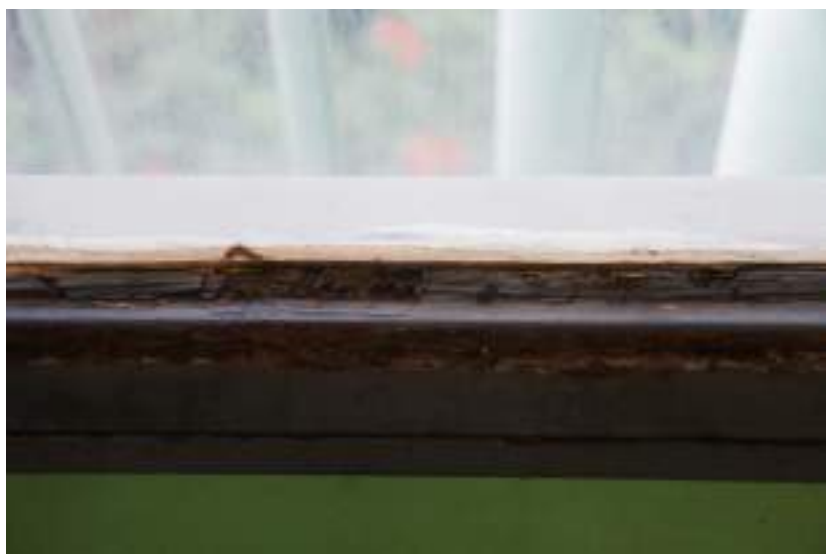
[Brasilia\_AB\_mar20\_ESPM\_BlocoF (69)]

**Figura 297.** Oxidação e corrosão de brises do 4º pavimento, na Fachada Oeste. Imagem: Alba Bispo, mar/2020.

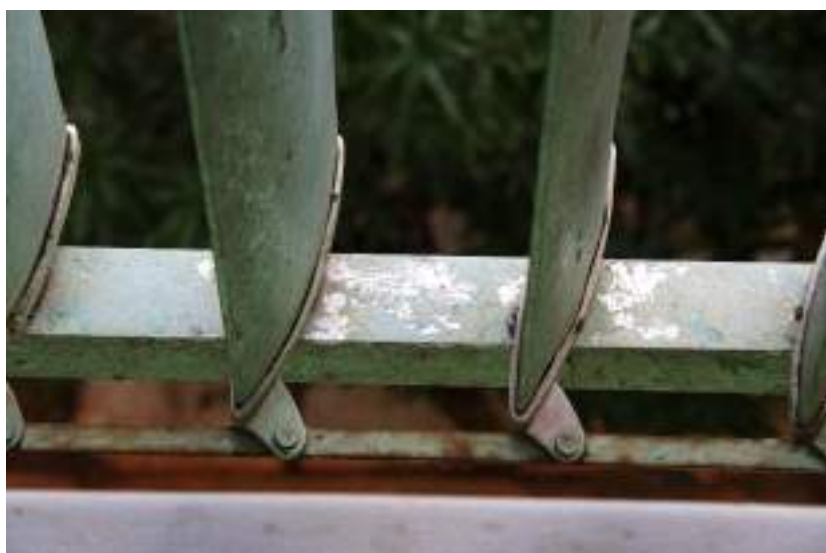
[Brasilia\_AB\_mar20\_ESPM\_BlocoF (68)]

**Figura 298.** Deformações no forro do 4º pavimento próximo ao hall de elevadores, na Fachada Oeste. Imagem: Alba Bispo, mar/2020.

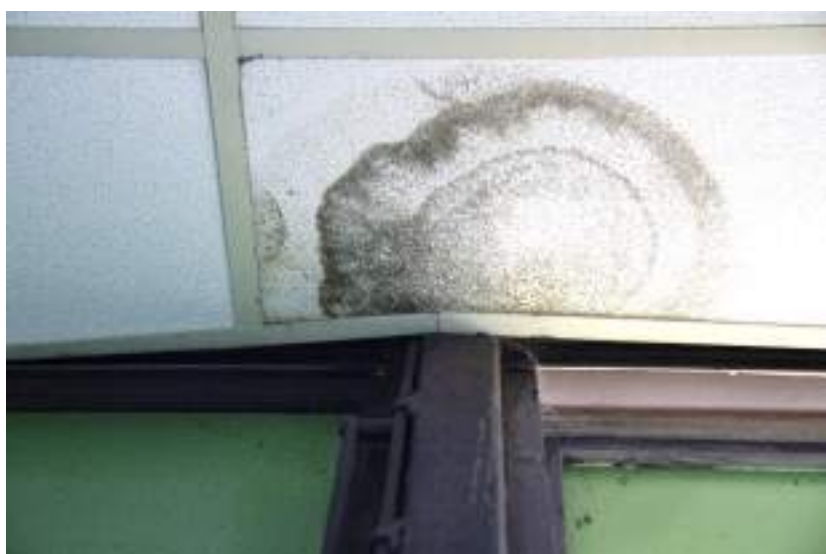
[Brasilia\_AB\_mar20\_ESPM\_BlocoF (67)]

**Figura 299.** Infiltração localizada no 4º pavimento da torre de emergência. Imagem: Alba Bispo, mar/2020.

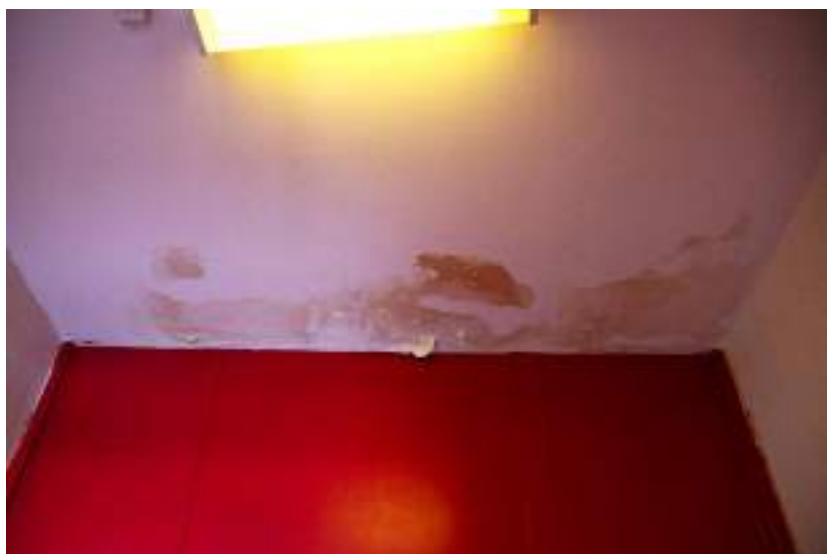
[Brasilia\_AB\_mar20\_ESPM\_BlocoF (66)]

**Figura 300.** Manchas de oxidação e de infiltração de água nas esquadrias e substituições pontuais de vidros trincados no 5º pavimento. Imagem: Alba Bispo, mar/2020.

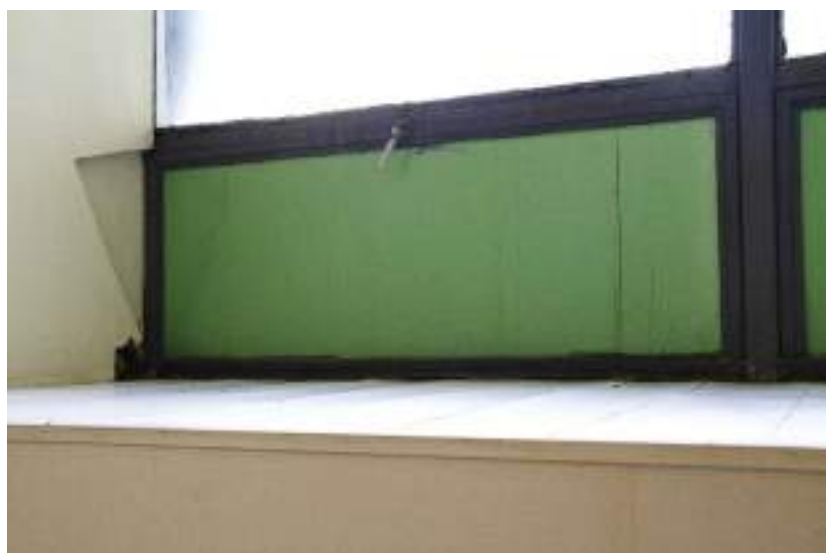
[Brasilia\_AB\_mar20\_ESPM\_BlocoF (65)]

**Figura 301.** Oxidação e corrosão em esquadrias no 5º pavimento. Imagem: Alba Bispo, mar/2020.

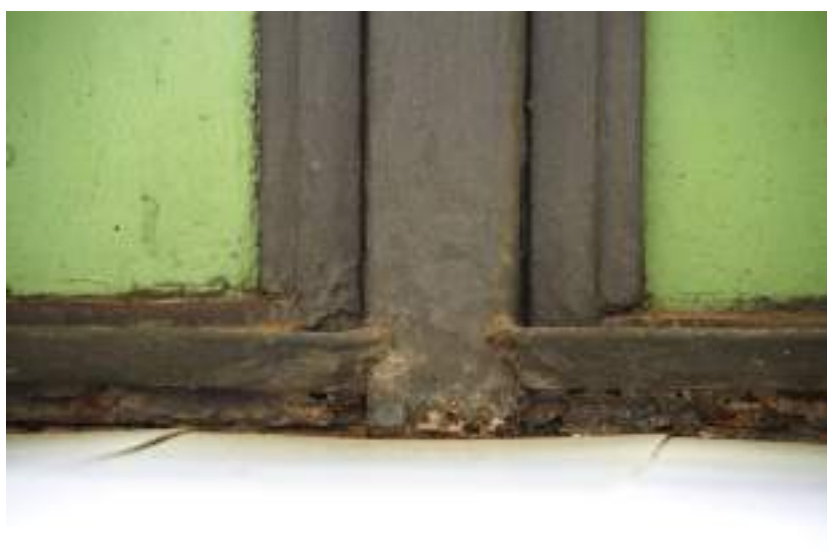
[Brasilia\_AB\_mar20\_ESPM\_BlocoF (64)]

**Figura 302.** Oxidação e corrosão em esquadrias no 5º pavimento. Imagem: Alba Bispo, mar/2020.

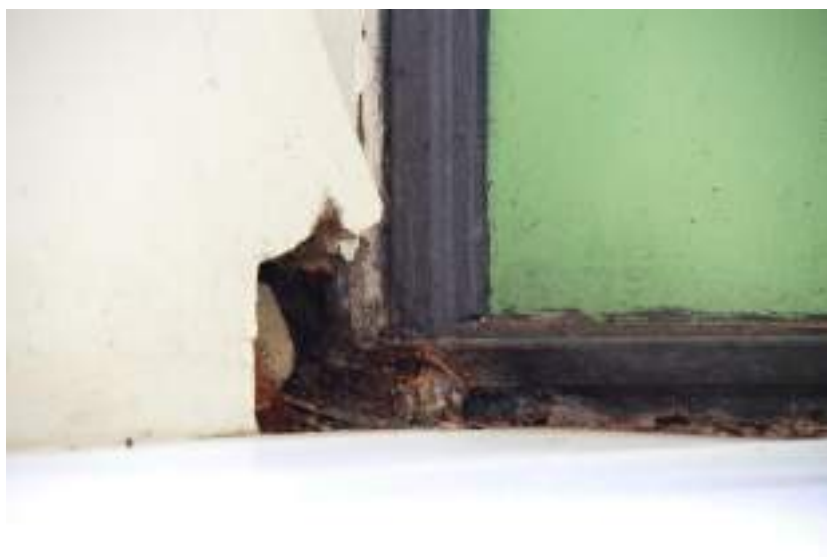
[Brasilia\_AB\_mar20\_ESPM\_BlocoF (63)]

**Figura 303.** Substituições pontuais de vidros trincados no 5º pavimento. Imagem: Alba Bispo, mar/2020.

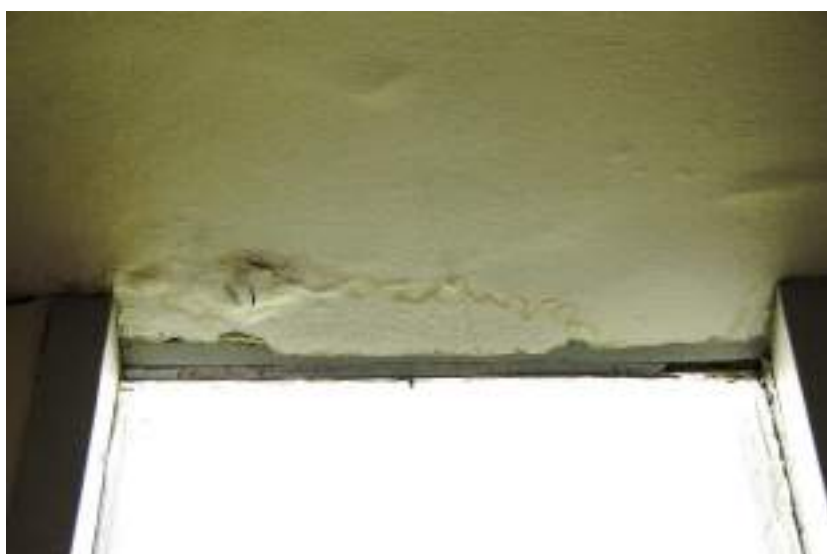
[Brasilia\_AB\_mar20\_ESPM\_BlocoF (61)]

**Figura 304.** Infiltração localizada no 5º pavimento da torre de emergência. Imagem: Alba Bispo, mar/2020.

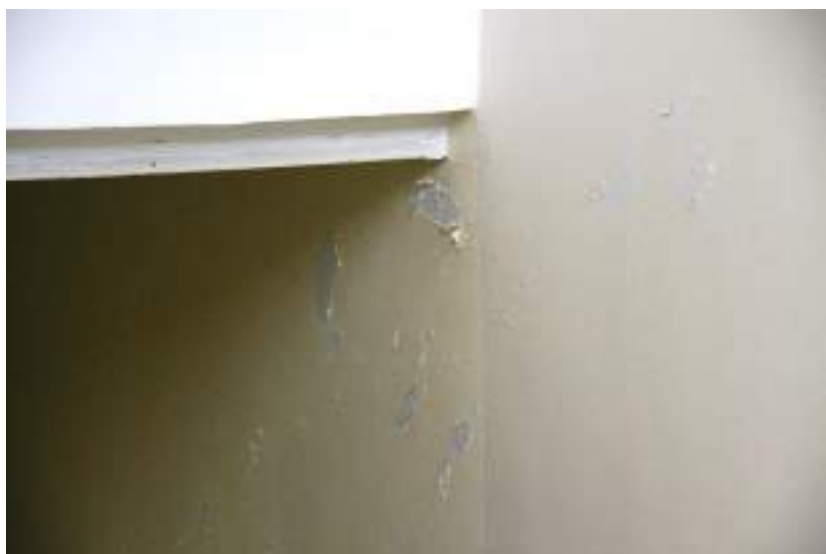
[Brasilia\_AB\_mar20\_ESPM\_BlocoF (60)]

**Figura 305.** Manchas pontuais de infiltração com eflorescência na parede da escada entre o 5º e o 6º pavimento. Imagem: Alba Bispo, mar/2020.

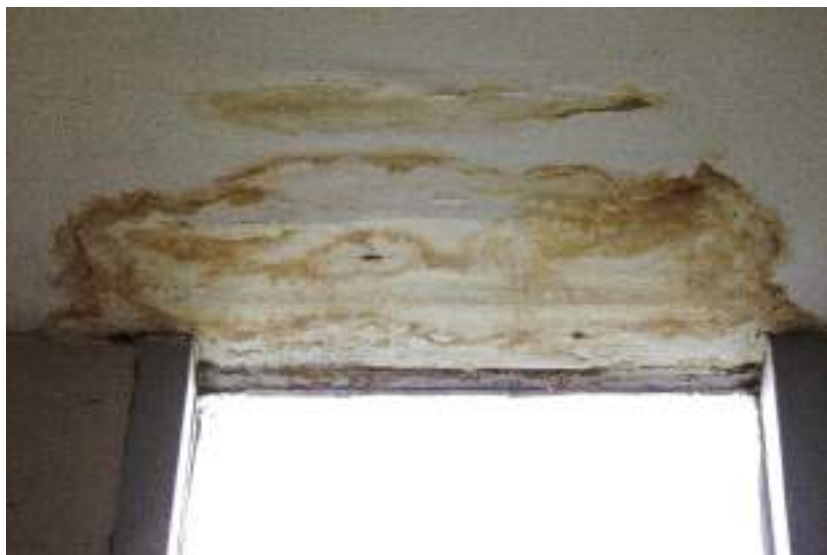
[Brasilia\_AB\_mar20\_ESPM\_BlocoF (57)]

**Figura 307.** Infiltração localizada no 6º pavimento da torre de emergência. Imagem: Alba Bispo, mar/2020.

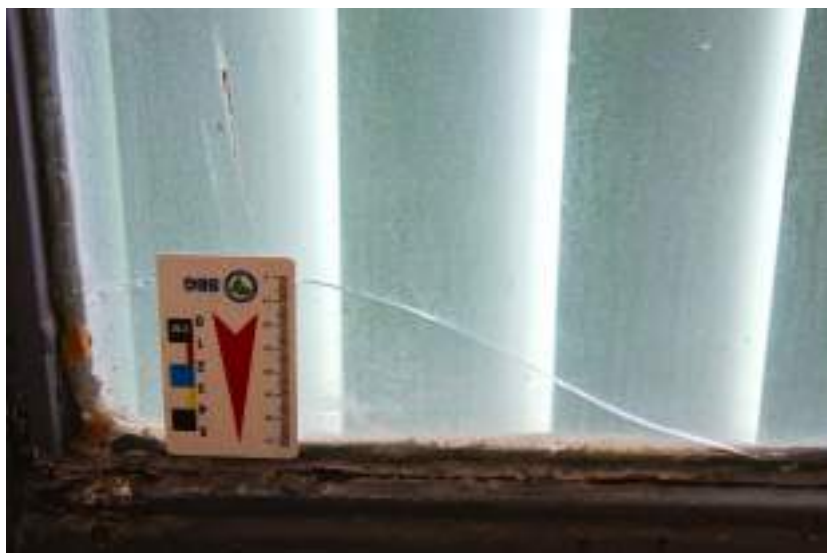
[Brasilia\_AB\_mar20\_ESPM\_BlocoF (59)]

**Figura 308.** Vidro trincado da Fachada Oeste no 6º pavimento. Imagem: Alba Bispo, mar/2020.

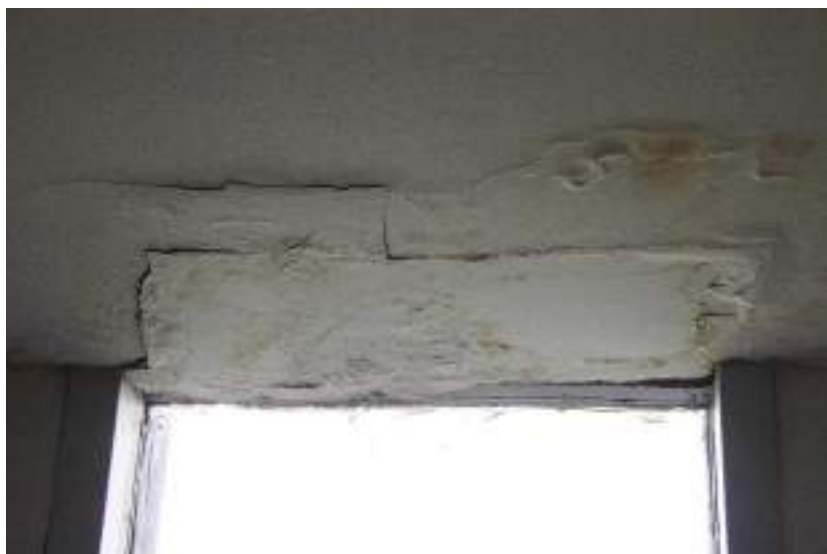
[Brasilia\_AB\_mar20\_ESPM\_BlocoF (58)]

**Figura 309.** Deformações no forro e infiltração localizada no 7º pavimento da torre de emergência. Imagem: Alba Bispo, mar/2020.

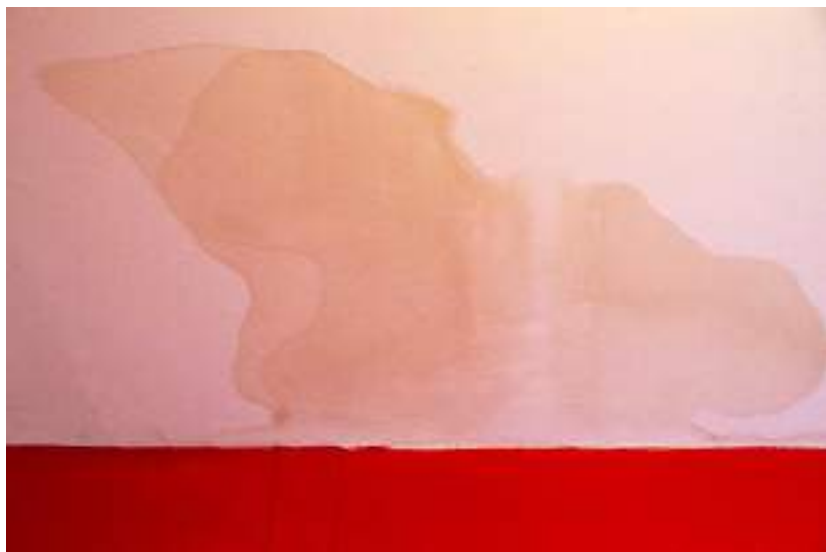
[Brasilia\_AB\_mar20\_ESPM\_BlocoF (56)]

**Figura 310.** Infiltração localizada no 7º pavimento da torre de emergência. Imagem: Alba Bispo, mar/2020.

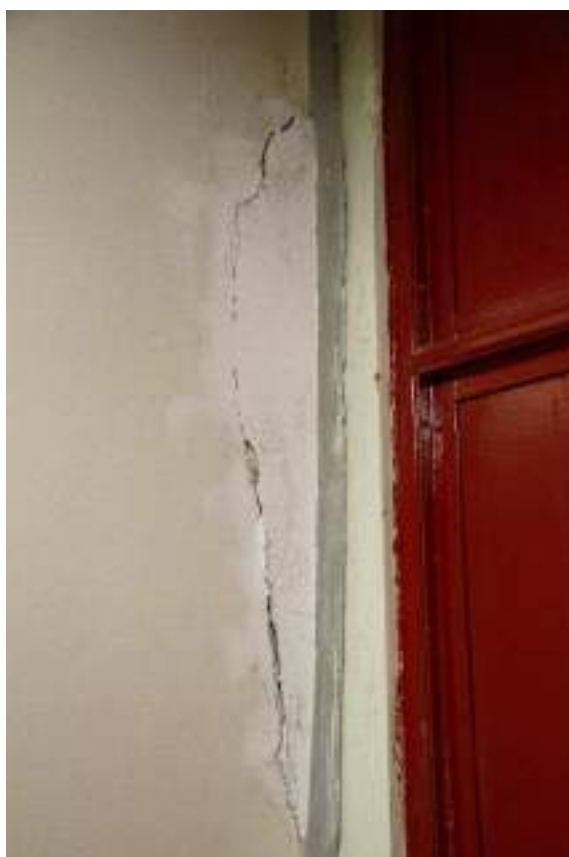
[Brasilia\_AB\_mar20\_ESPM\_BlocoF (55)]

**Figura 311.** Fissuras no 7º pavimento na torre de emergência, com lacunas pontuais no reboco. Imagem: Alba Bispo, mar/2020.

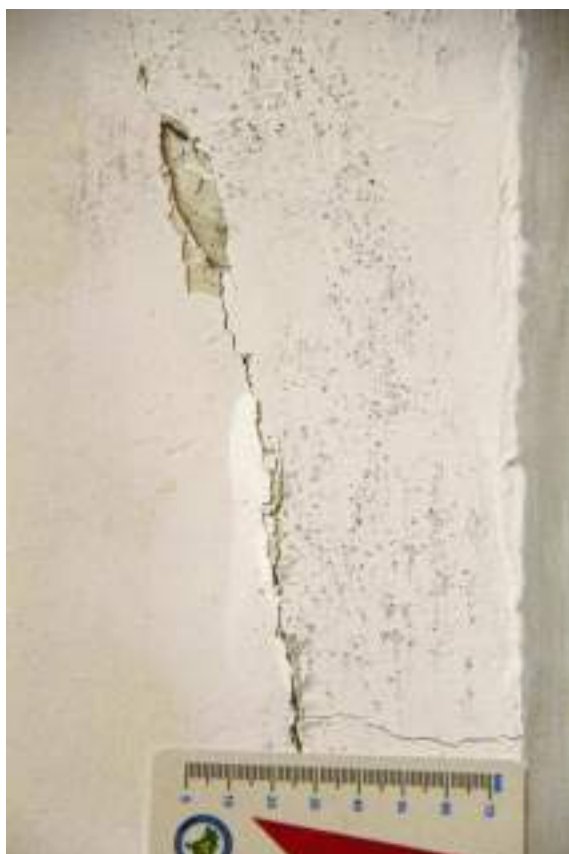
[Brasilia\_AB\_mar20\_ESPM\_BlocoF (54)]

**Figura 312.** Fissuras no 7º pavimento na torre de emergência, com lacunas pontuais no reboco. Imagem: Alba Bispo, mar/2020.

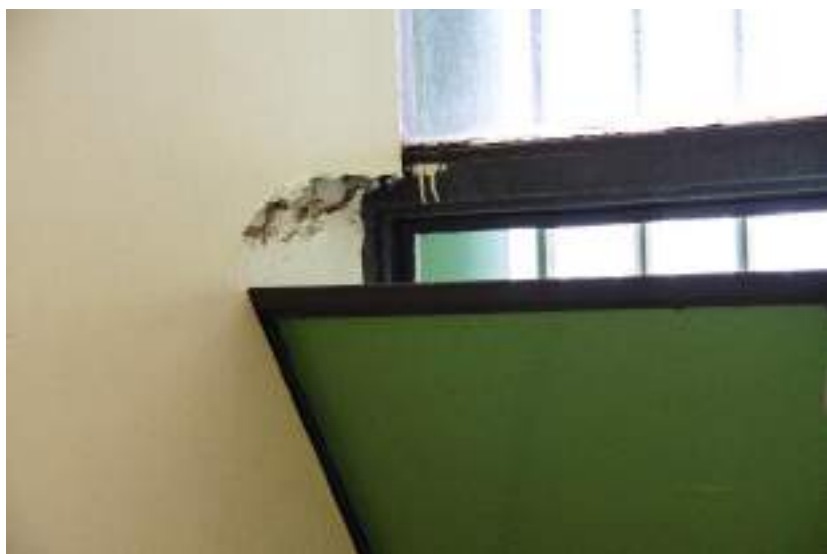
[Brasilia\_AB\_mar20\_ESPM\_BlocoF (53)]

**Figura 313.** Lacuna na alvenaria em função do movimento da abertura de esquadria da Fachada Oeste na área da escada do 8º pavimento. Imagem: Alba Bispo, mar/2020.

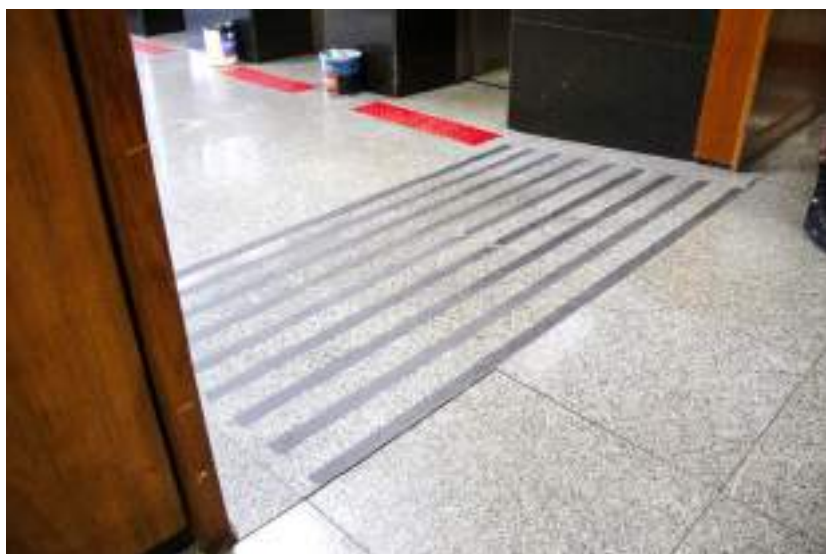
[Brasilia\_AB\_mar20\_ESPM\_BlocoF (49)]

**Figura 314.** Adição de rampa com pequeno desnível junto ao hall de elevadores do 8º pavimento. Imagem: Alba Bispo, mar/2020.

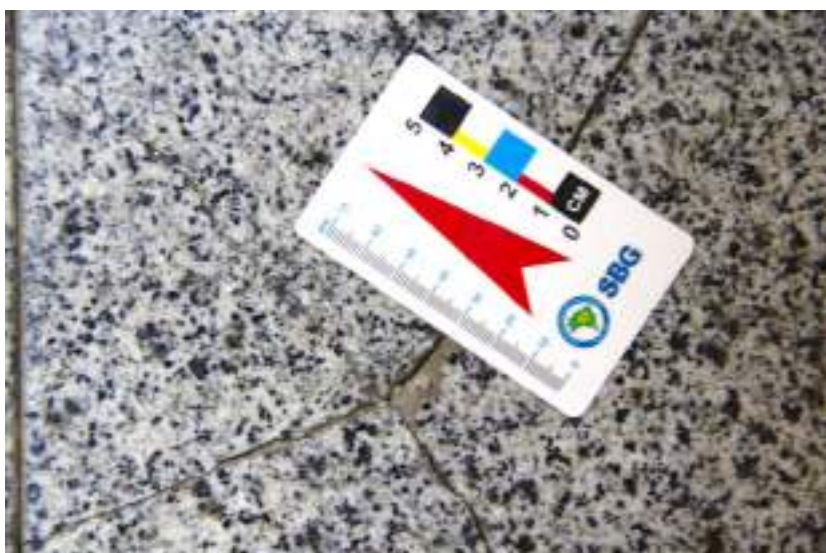
[Brasilia\_AB\_mar20\_ESPM\_BlocoF (51)]

**Figura 315.** Fissuras e deformações pontuais no piso em granito ao longo do corredor de circulação do 8º pavimento. Imagem: Alba Bispo, mar/2020.

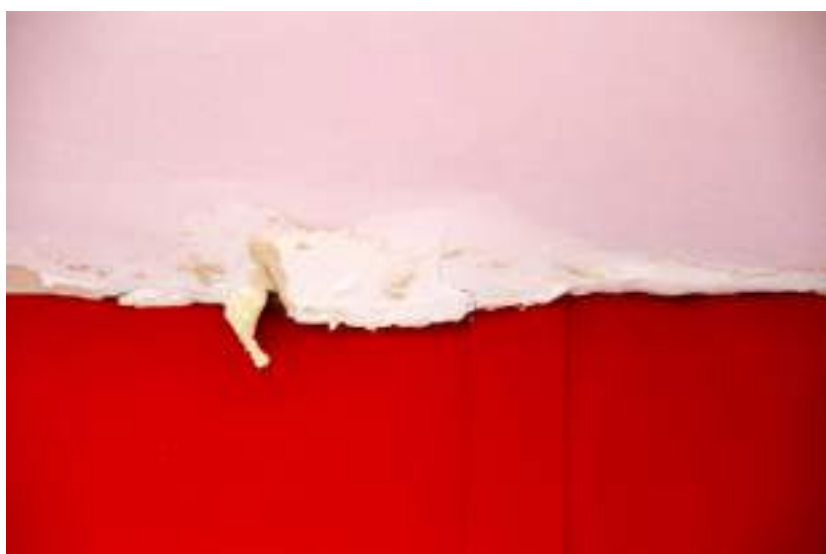
[Brasilia\_AB\_mar20\_ESPM\_BlocoF (50)]

**Figura 316.** Deformações no teto da torre de emergência decorrente de infiltrações no 8º pavimento. Imagem: Alba Bispo, mar/2020.

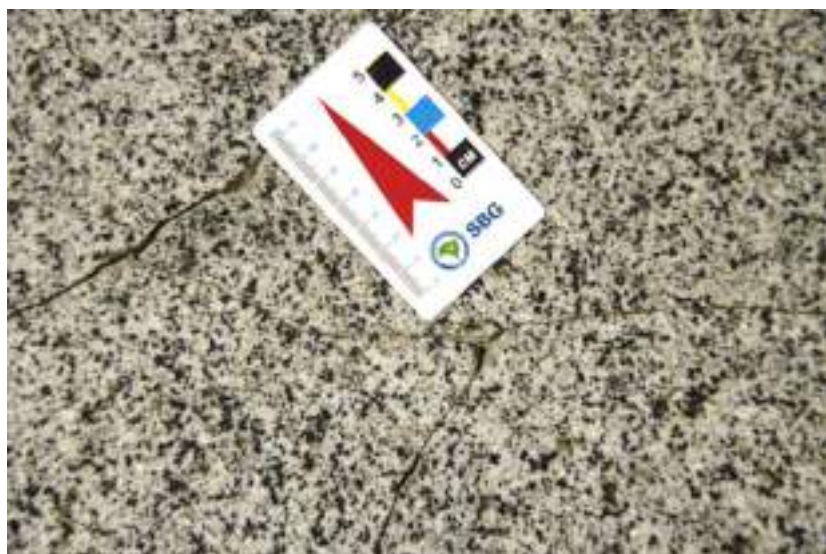
[Brasilia\_AB\_mar20\_ESPM\_BlocoF (52)]

**Figura 317.** Fissuras e deformações pontuais no piso em granito ao longo do corredor de circulação do 9º pavimento. Imagem: Alba Bispo, mar/2020.

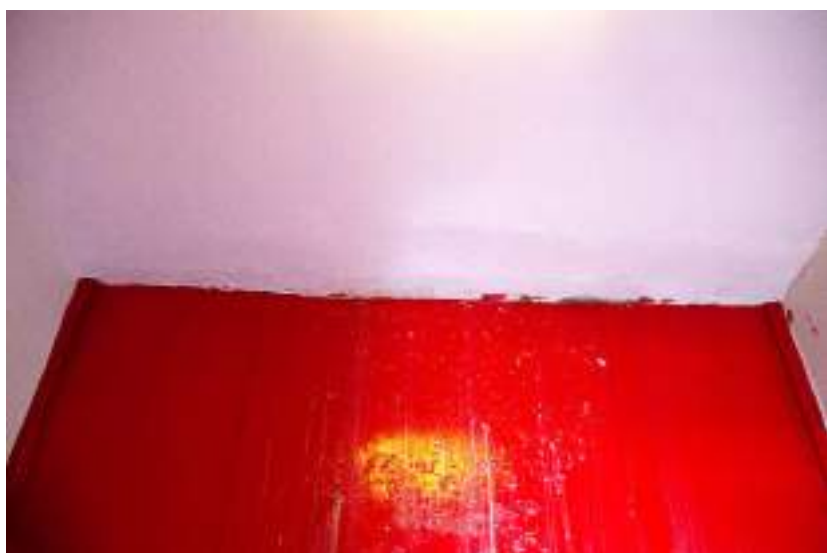
[Brasilia\_AB\_mar20\_ESPM\_BlocoF (47)]

**Figura 318.** Manchas de infiltração descendente na porta corta-fogo da torre de emergência, no 9º pavimento. Imagem: Alba Bispo, mar/2020.

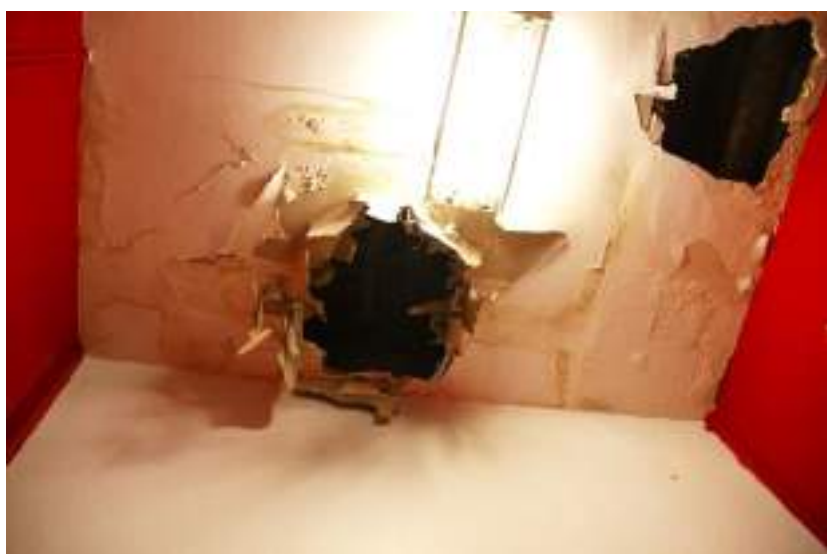
[Brasilia\_AB\_mar20\_ESPM\_BlocoF (48)]

**Figura 319.** Lacunas no teto da torre de emergência decorrente de infiltrações no 9º pavimento. Imagem: Alba Bispo, mar/2020.

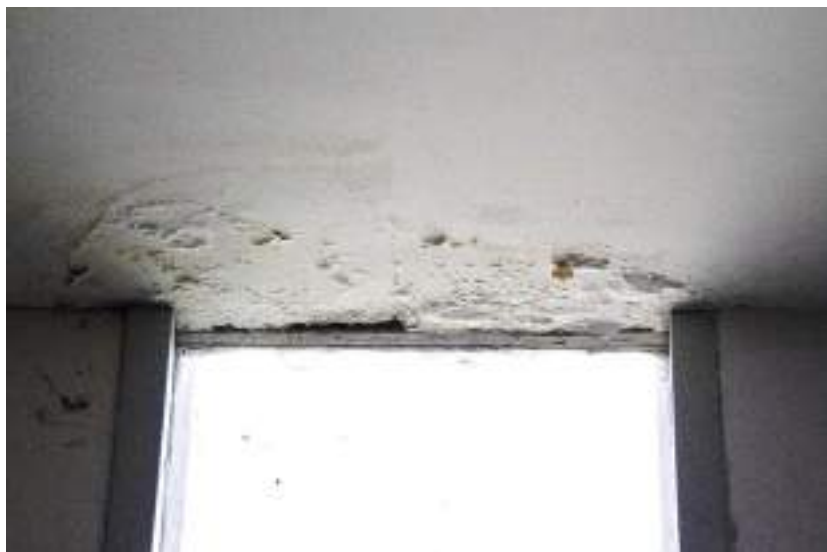
[Brasilia\_AB\_mar20\_ESPM\_BlocoF (45)]

**Figura 320.** Infiltração localizada no 9º pavimento da torre de emergência. Imagem: Alba Bispo, mar/2020.

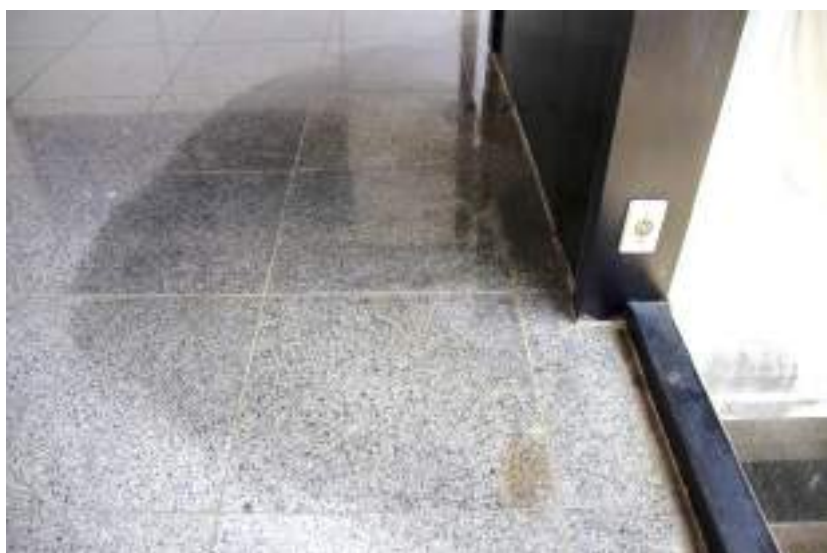
[Brasilia\_AB\_mar20\_ESPM\_BlocoF (46)]

**Figura 321.** Infiltração localizada no piso do hall, junto à Fachada Oeste voltada para o pátio interno do Edifício Anexo. Imagem: Alba Bispo, mar/2020.

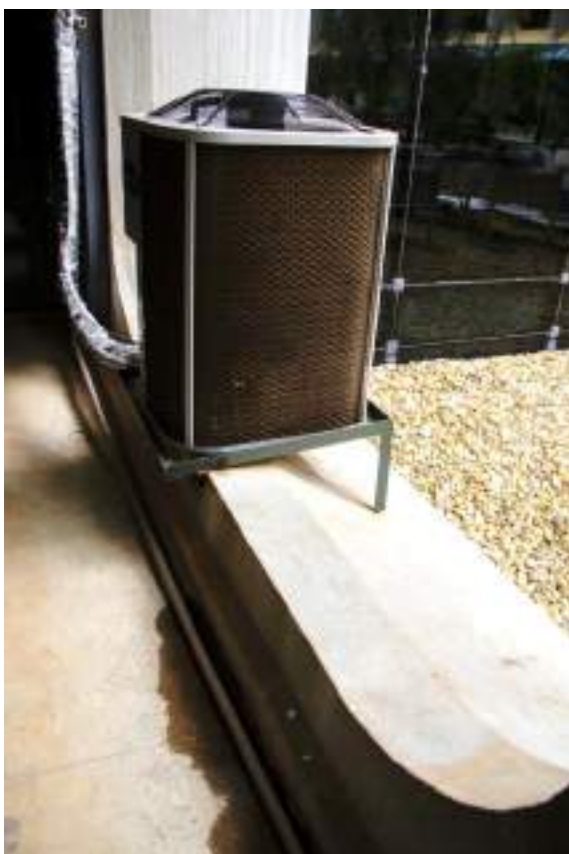
[Brasilia\_AB\_mar20\_ESPM\_BlocoF (100)]

**Figura 322.** Infiltração localizada ao longo da Fachada Leste voltada para o pátio interno do Edifício Anexo. Imagem: Alba Bispo, mar/2020.

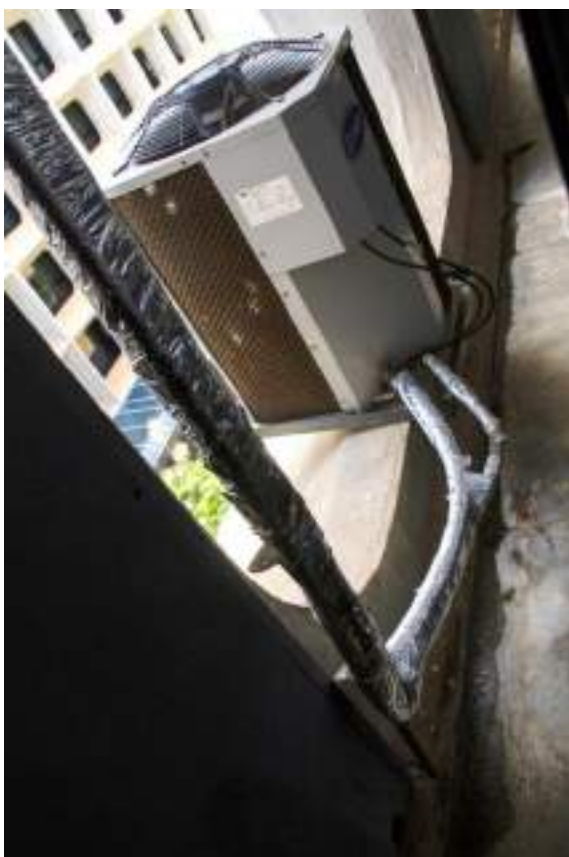
[Brasilia\_AB\_mar20\_ESPM\_BlocoF (103)]

**Figura 323.** Infiltração localizada na Fachada Oeste voltada para o pátio interno do Edifício Anexo. Imagem: Alba Bispo, mar/2020.
