## SUMÁRIO

| <b>3. UNIVERSO 1: CONJUNTO DA ESPLANADA DOS MINISTÉRIOS E ANEXOS .....</b> | <b>12</b> |

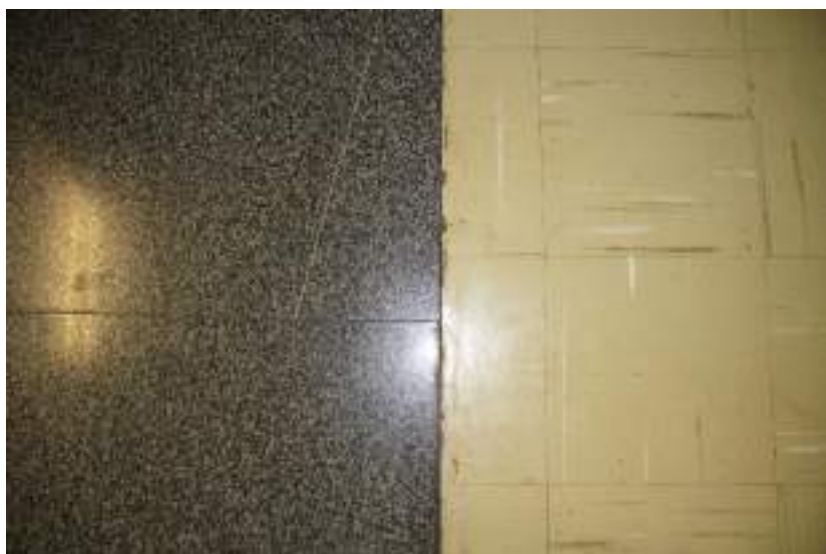
[Brasilia\_AB\_mar20\_ESPM\_BlocoF (101)]

**Figura 324.** Fissuras, desgastes e substituições no revestimento do piso em vinílico, com diversidade de acabamentos ao longo dos corredores de circulação do Edifício Anexo. Imagem: Alba Bispo, mar/2020.

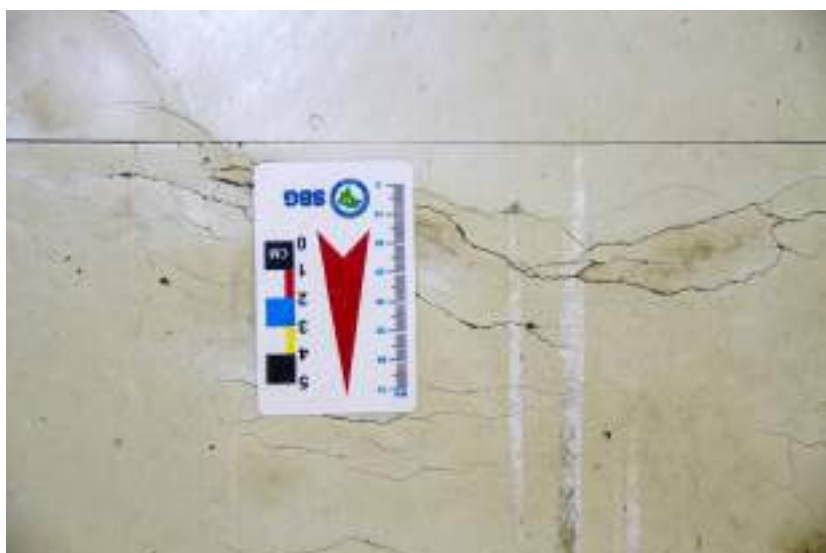
[Brasilia\_AB\_mar20\_ESPM\_BlocoF (105)]

**Figura 325.** Fissuras, desgastes e substituições no revestimento do piso em vinílico, com diversidade de acabamentos ao longo dos corredores de circulação do Edifício Anexo. Imagem: Alba Bispo, mar/2020.

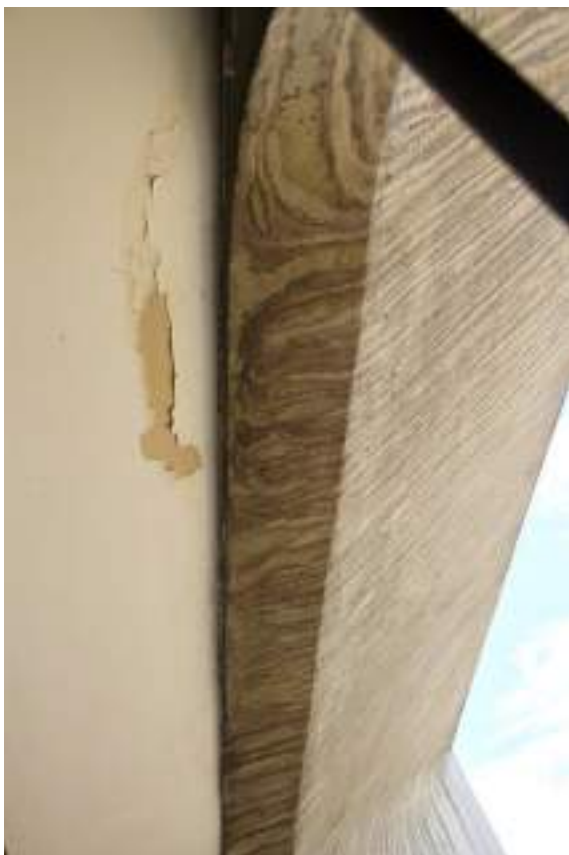
[Brasilia\_AB\_mar20\_ESPM\_BlocoF (104)]

**Figura 326.** Infiltração localizada no forro junto à Fachada Leste voltada para o pátio interno do Edifício Anexo. Imagem: Alba Bispo, mar/2020.

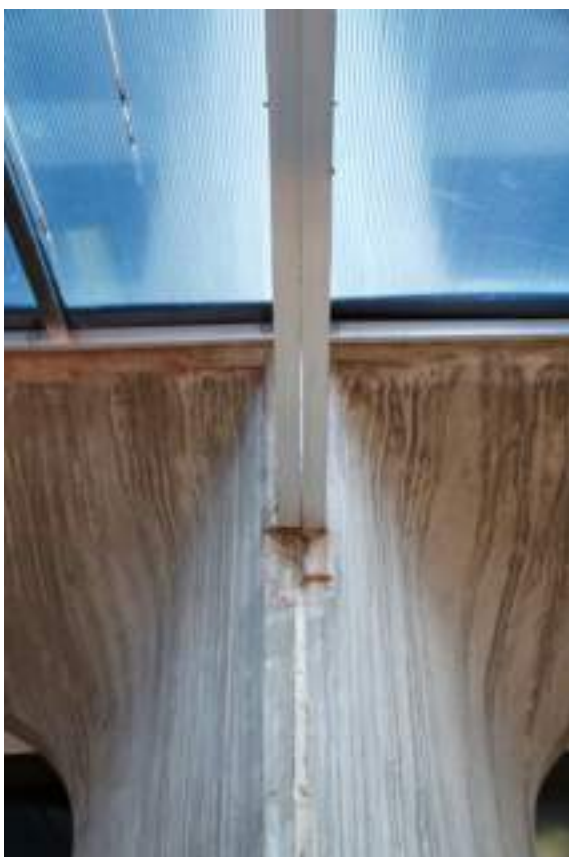
[Brasilia\_AB\_mar20\_ESPM\_BlocoF (99)]

**Figura 327.** Infiltrações da cobertura do toldo de acesso ao restaurante no térreo do Edifício Anexo. Imagem: Alba Bispo, mar/2020.

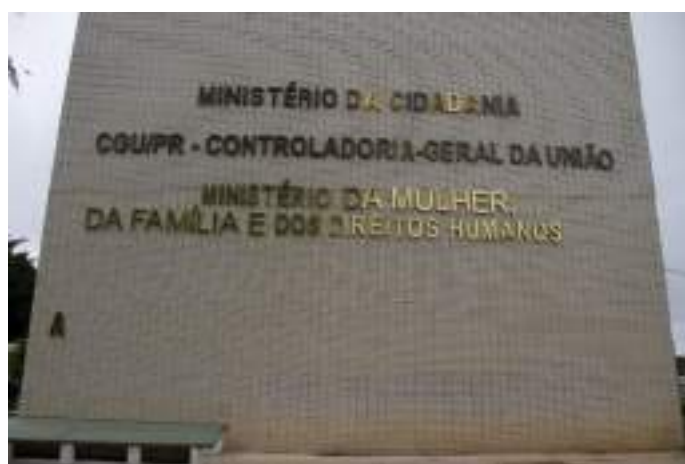
[Brasilia\_AB\_mar20\_ESPM\_BlocoA (1)]

**Figura 1.** Na Fachada Norte do Edifício Sede é possível notar que alguns letreiros de identificação do bloco ministerial estão fora do padrão de identidade visual da Esplanada dos Ministérios; incidência de fissuras entre o térreo e a sobreloja. Imagem: Alba Bispo, mar/2020.

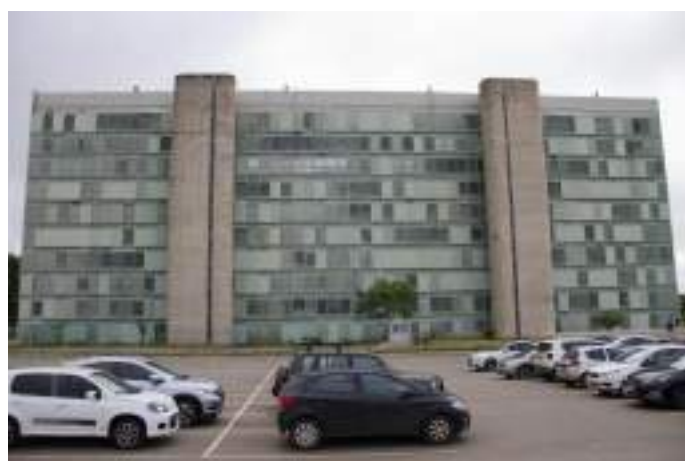
[Brasilia\_AB\_mar20\_ESPM\_BlocoA (20)]

**Figura 2.** Umidade descendente e sujidades no concreto aparente das escadas de emergência do Edifício Sede. Imagem: Alba Bispo, mar/2020.

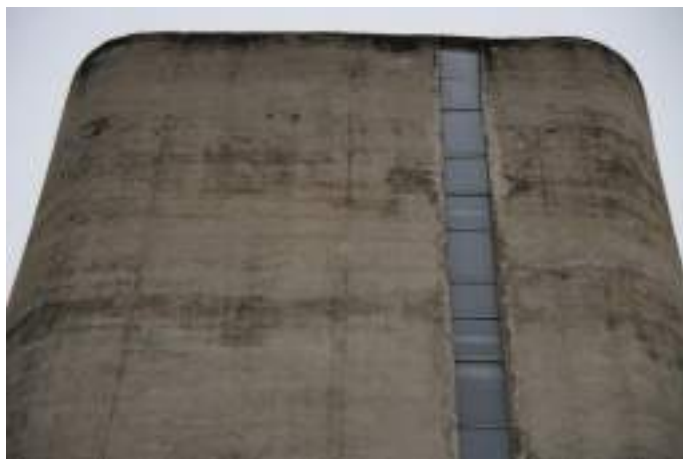
[Brasilia\_AB\_mar20\_ESPM\_BlocoA (3)]

**Figura 3.** Umidade descendente e sujidades no concreto aparente das escadas de emergência do Edifício Sede. Imagem: Alba Bispo, mar/2020.

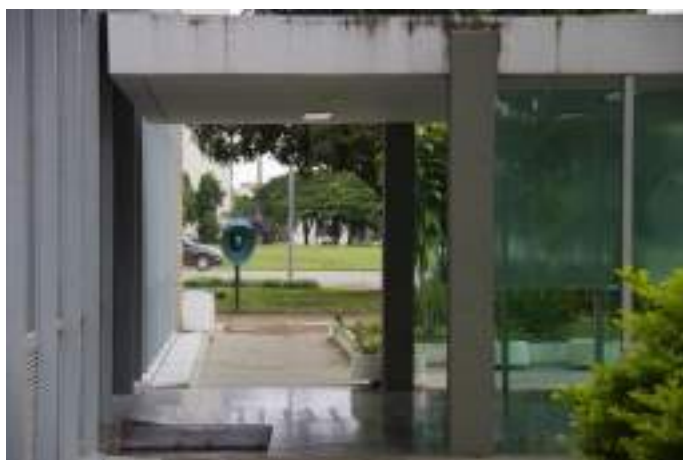
[Brasilia\_AB\_mar20\_ESPM\_BlocoA (12)]

**Figura 4.** Ausência de esquadria de vidro na marquise do acesso privativo do Edifício Sede. Imagem: Alba Bispo, mar/2020.

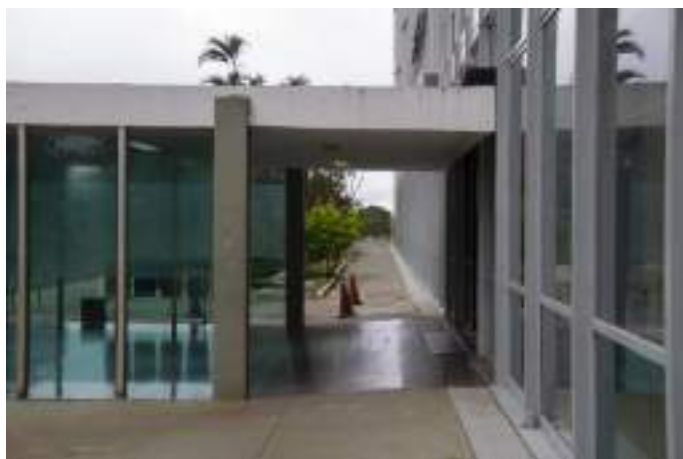
[Brasilia\_AB\_mar20\_ESPM\_BlocoA (11)]

**Figura 5.** Ausência de esquadria de vidro na marquise do acesso principal do Edifício Sede. Imagem: Alba Bispo, mar/2020.

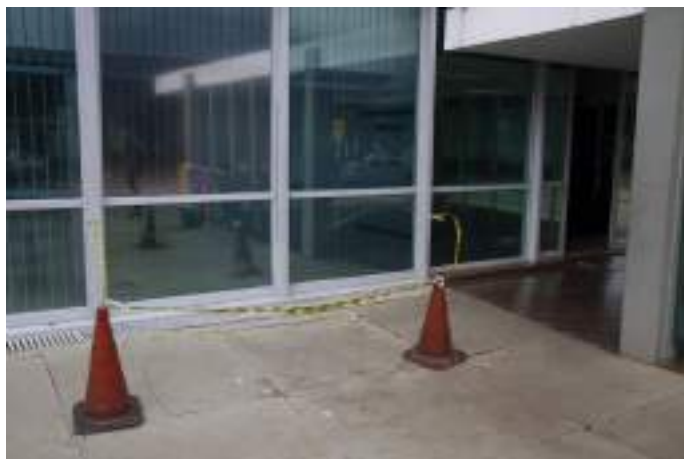
[Brasilia\_AB\_mar20\_ESPM\_BlocoA (14)]

**Figura 6.** Trincas pontuais no pavimento do passeio junto à Fachada Leste do Edifício Sede. Imagem: Alba Bispo, mar/2020.

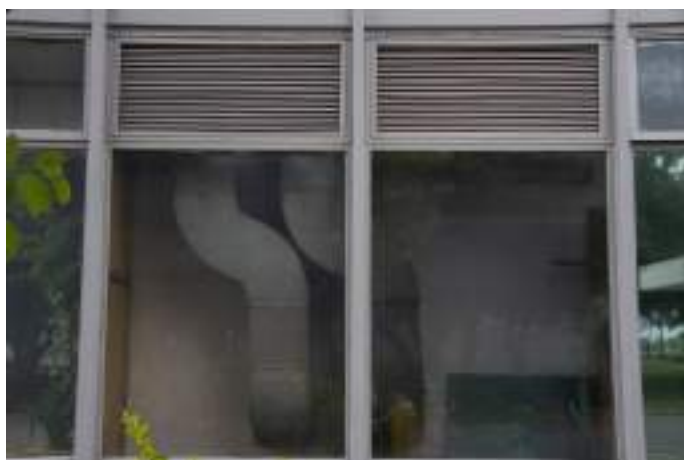
[Brasilia\_AB\_mar20\_ESPM\_BlocoA (13)]

**Figura 7.** Inserção pontual de venezianas em substituição ao vidro na Fachada Leste do Edifício Sede; notar diversidade de películas. Imagem: Alba Bispo, mar/2020.

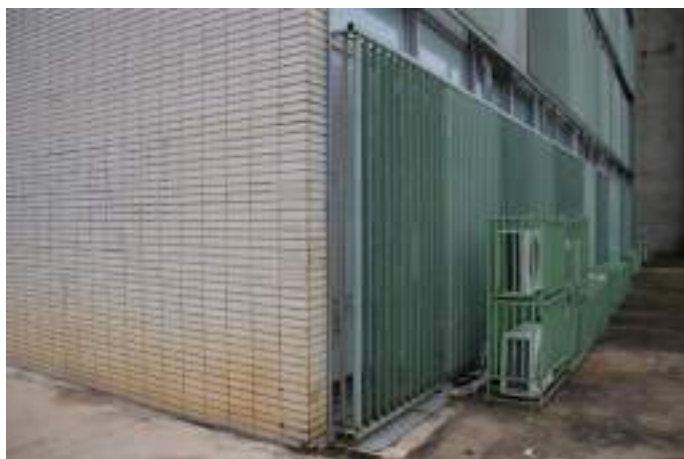
[Brasilia\_AB\_mar20\_ESPM\_BlocoA (15)]

**Figura 8.** Adição de tubulação aparente junto à Fachada Oeste do Edifício Sede. Imagem: Alba Bispo, mar/2020.

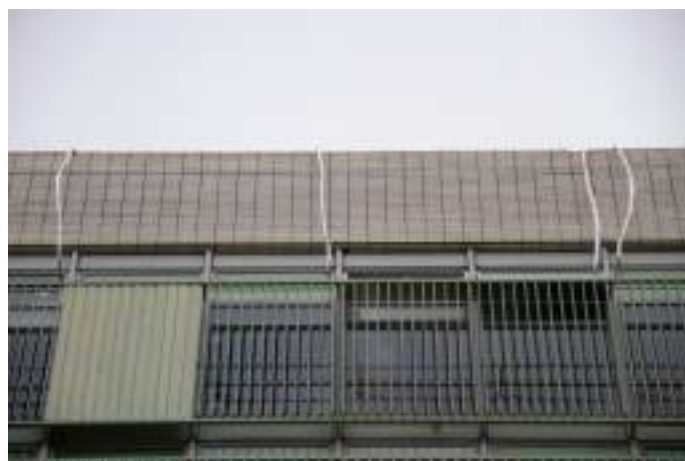
[Brasilia\_AB\_mar20\_ESPM\_BlocoA (6)]

**Figura 9.** Adição de tubulação aparente junto à Fachada Oeste do Edifício Sede; alterações cromáticas nas películas. Imagem: Alba Bispo, mar/2020.

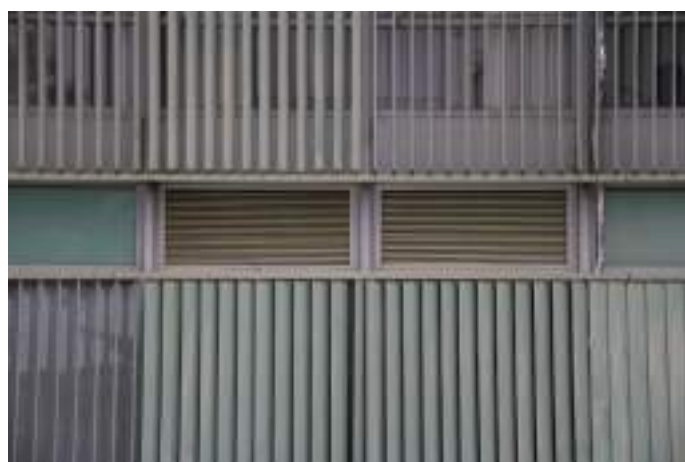
[Brasilia\_AB\_mar20\_ESPM\_BlocoA (2)]

**Figura 10.** Inserção pontual de venezianas em substituição ao vidro na Fachada Oeste do Edifício Sede; notar também tubulação aparente. Imagem: Alba Bispo, mar/2020.

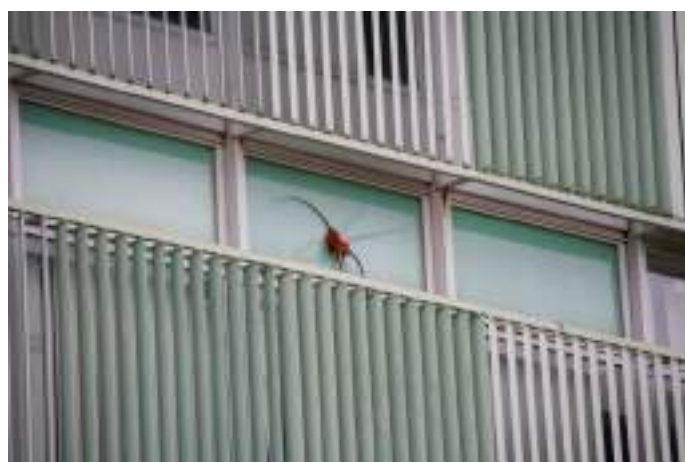
[Brasilia\_AB\_mar20\_ESPM\_BlocoA (4)]

**Figura 11.** Vidro trincado na Fachada Oeste do Edifício Sede. Imagem: Alba Bispo, mar/2020.

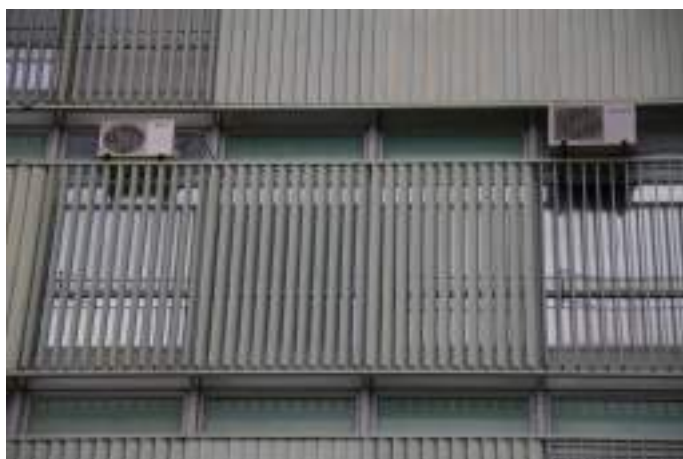
[Brasilia\_AB\_mar20\_ESPM\_BlocoA (5)]

**Figura 12.** Adição pontual de unidades de ar-condicionado aparentes na Fachada Leste do Edifício Sede; notar diversidade cromática de películas e papelões. Imagem: Alba Bispo, mar/2020.

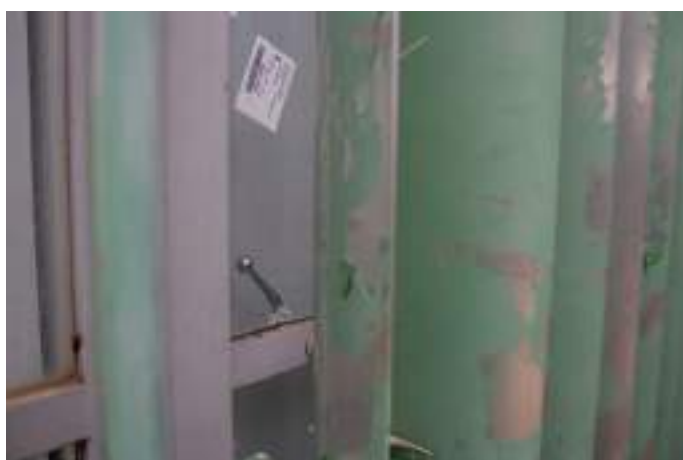
[Brasilia\_AB\_mar20\_ESPM\_BlocoA (16)]

**Figura 13.** Desgastes da pintura dos brises na Fachada Oeste do Edifício Sede; notar adesivo de vidro recém substituído. Imagem: Alba Bispo, mar/2020.

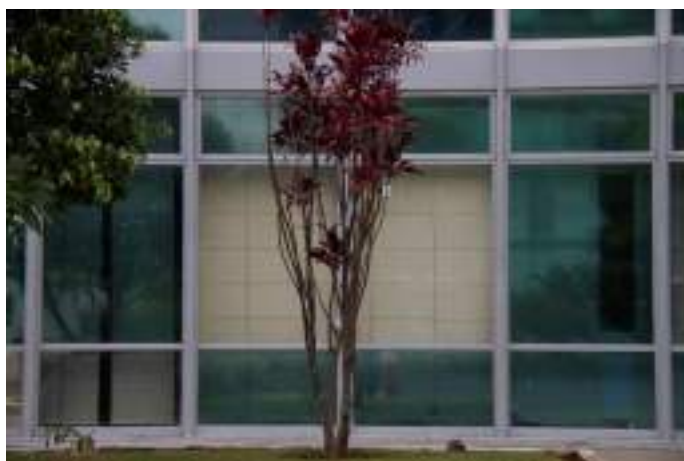
[Brasilia\_AB\_mar20\_ESPM\_BlocoA (9)]

**Figura 16.** Alterações cromáticas nas películas na Fachada Leste do Edifício Sede. Imagem: Alba Bispo, mar/2020.

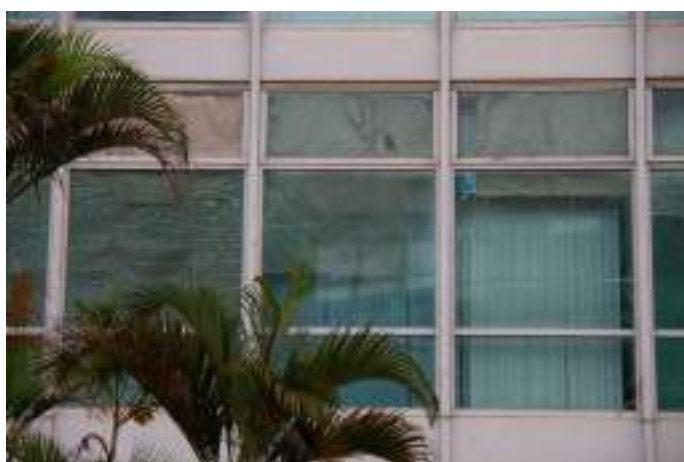
[Brasilia\_AB\_mar20\_ESPM\_BlocoA (10)]

**Figura 17.** Adição de papelões e películas com diversidade cromática na Fachada Leste do Edifício Sede. Imagem: Alba Bispo, mar/2020.

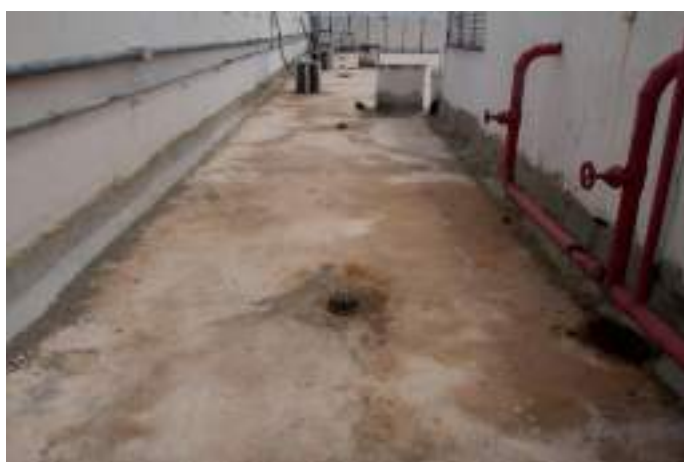
[Brasilia\_AB\_mar20\_ESPM\_BlocoA (22)]

**Figura 18.** Manchas e sujidades na laje plana impermeabilizada da cobertura e umidade localizada no bloco de caixas d'água do Edifício Sede. Imagem: Alba Bispo, mar/2020.

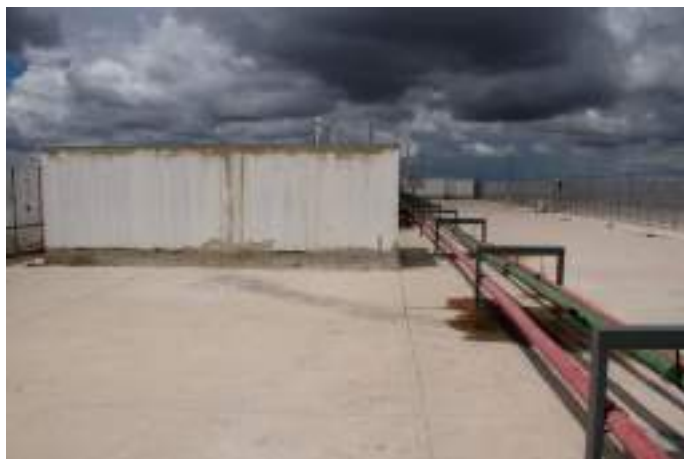
**Figura 19.** Manchas e sujidades na laje plana impermeabilizada da cobertura e umidade localizada no bloco de caixas d'água do Edifício Sede. Imagem: Alba Bispo, mar/2020.

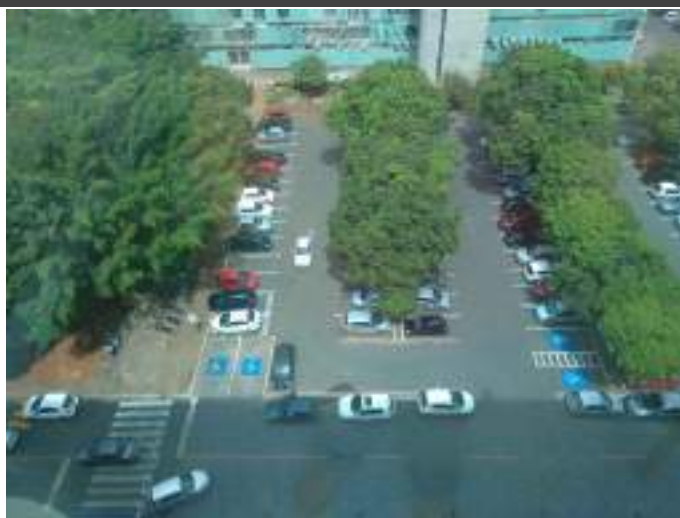
Vista do estacionamento entre os blocos A e B, com árvores muito próximas. Imagem: Alba Bispo, out/2019.

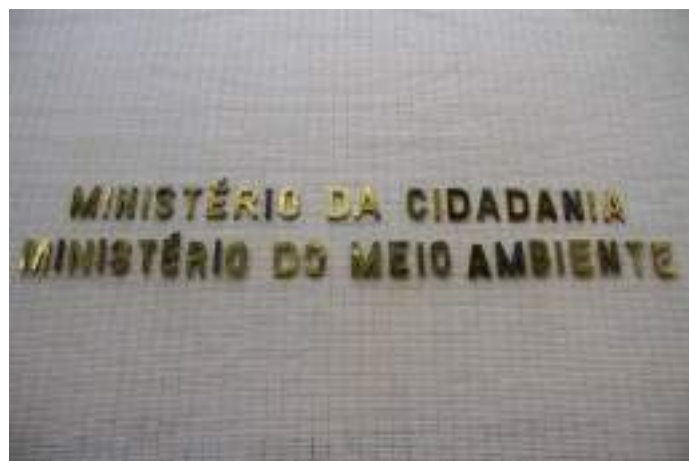
**Figura 20.** Na Fachada Norte do Edifício Sede é possível notar que alguns letreiros de identificação do bloco ministerial estão fora do padrão de identidade visual da Esplanada dos Ministérios. Imagem: Alba Bispo, mar/2020.

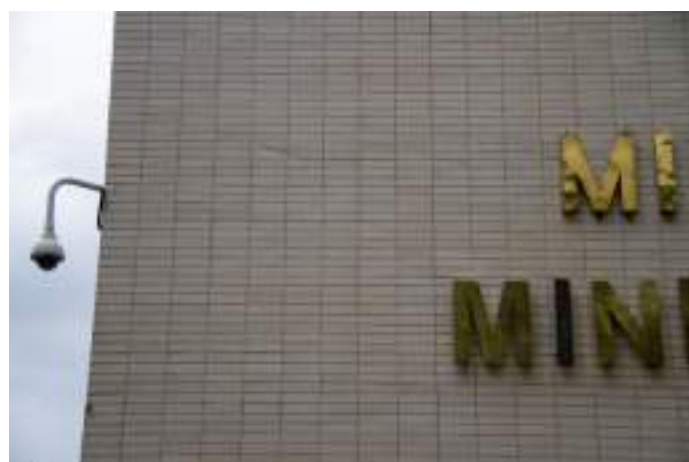
**Figura 21.** Pequena incidência de fissuras entre o térreo e a sobreloja na Fachada Norte do Edifício Sede. Imagem: Alba Bispo, mar/2020.

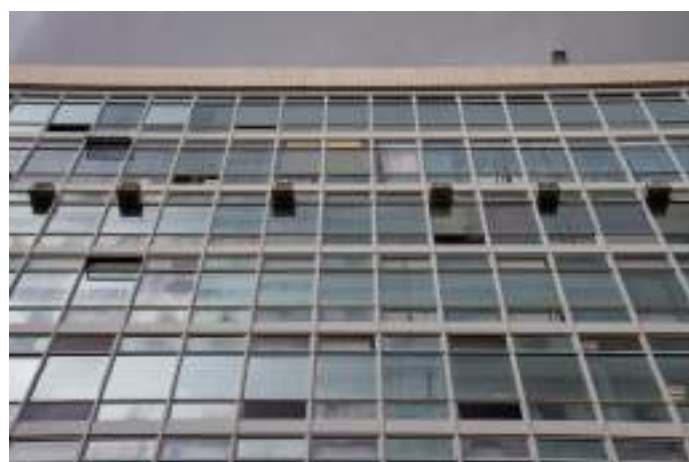
**Figura 22.** Adição pontual de unidades de ar-condicionado aparentes na Fachada Leste do Edifício Sede; notar diversidade cromática de películas e papelões. Imagem: Alba Bispo, mar/2020.

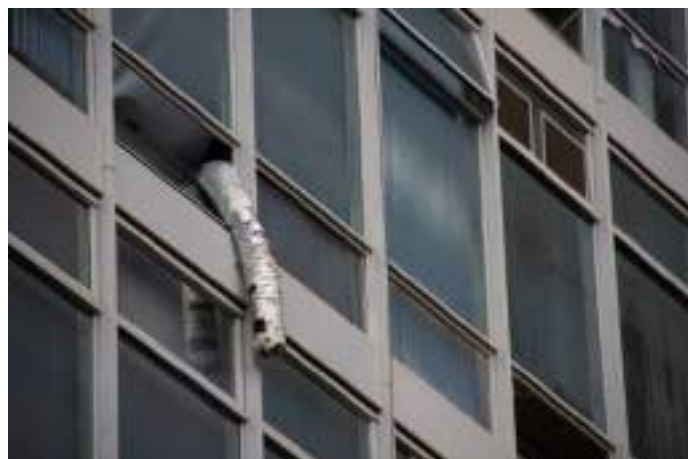
**Figura 23.** Adição pontual de venezianas em substituição ao vidro e interferências de elementos não pertencentes à construção original, incluindo tubos que interseccionam esquadrias e dutos que projetam pingos d'água constantemente na fachada, provocando danos de corrosão nas esquadrias e infiltrações pontuais na Fachada Leste do Edifício Sede. Imagem: Alba Bispo, mar/2020.

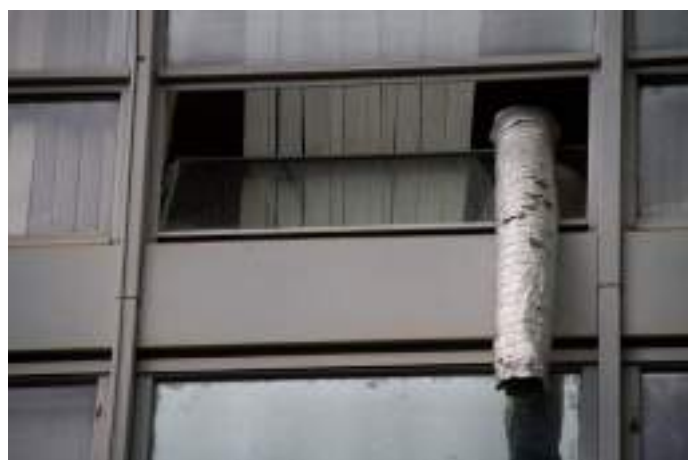
**Figura 24.** Interferências de elementos não pertencentes à construção original, incluindo tubos que interseccionam esquadrias e dutos que projetam pingos d'água constantemente na fachada, provocando danos de corrosão nas esquadrias e infiltrações pontuais na Fachada Leste do Edifício Sede. Imagem: Alba Bispo, mar/2020.

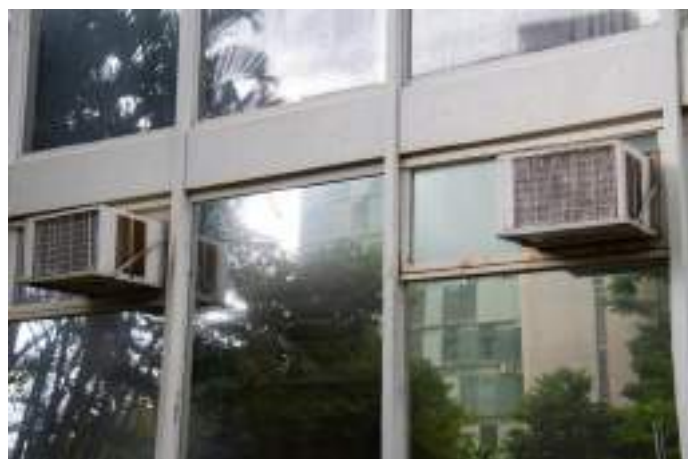
**Figura 25.** Adição pontual de unidades de ar-condicionado aparentes na Fachada Leste do Edifício Sede, incluindo tubos que interseccionam esquadrias e dutos que projetam pingos d'água constantemente na fachada, provocando danos de corrosão nas esquadrias e infiltrações pontuais. Imagem: Alba Bispo, mar/2020.

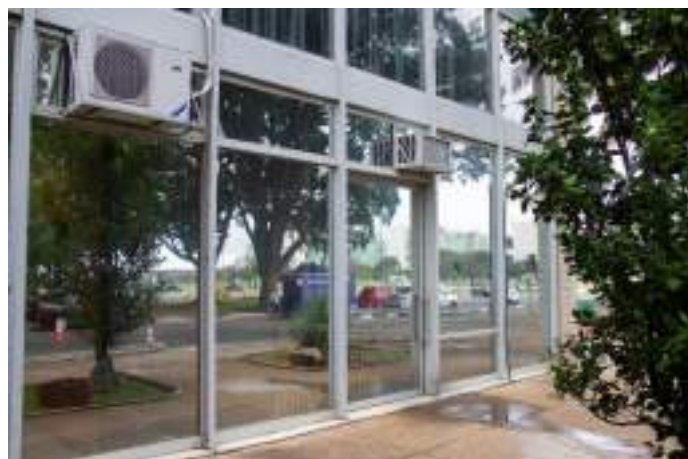
**Figura 26.** Adição de unidades de ar-condicionado aparentes na Fachada Leste do Edifício Sede, incluindo tubos que interseccionam esquadrias e dutos que projetam pingos d'água constantemente na fachada, provocando danos de corrosão nas esquadrias e infiltrações pontuais. Imagem: Alba Bispo, mar/2020.

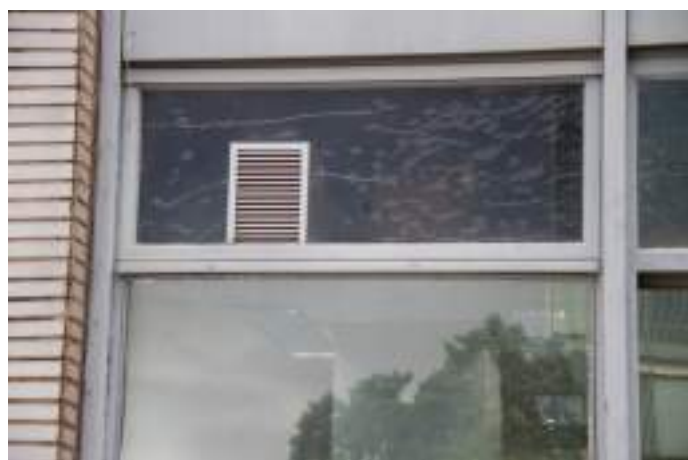
**Figura 27.** Adição pontual de veneziana na Fachada Leste do Edifício Sede, com interferências de elementos não pertencentes à construção original. Imagem: Alba Bispo, mar/2020.

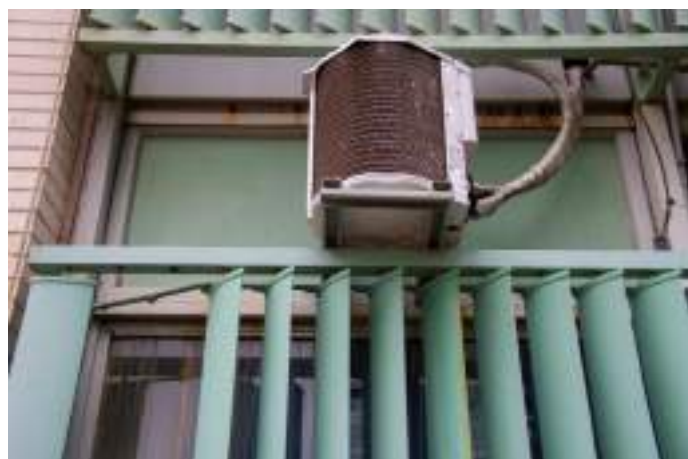
**Figura 28.** Adição de unidades de ar-condicionado aparentes na Fachada Oeste do Edifício Sede, incluindo tubos que interseccionam esquadrias e dutos que projetam pingos d'água constantemente na fachada, provocando danos de corrosão nas esquadrias e infiltrações pontuais; notar supressão pontual de brises. Imagem: Alba Bispo, mar/2020.

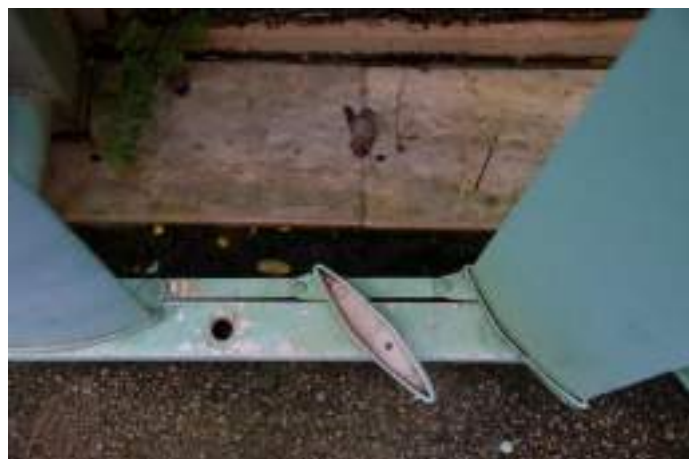
**Figura 29.** Detalhe da supressão pontual de brises na Fachada Oeste do Edifício Sede. Imagem: Alba Bispo, mar/2020.

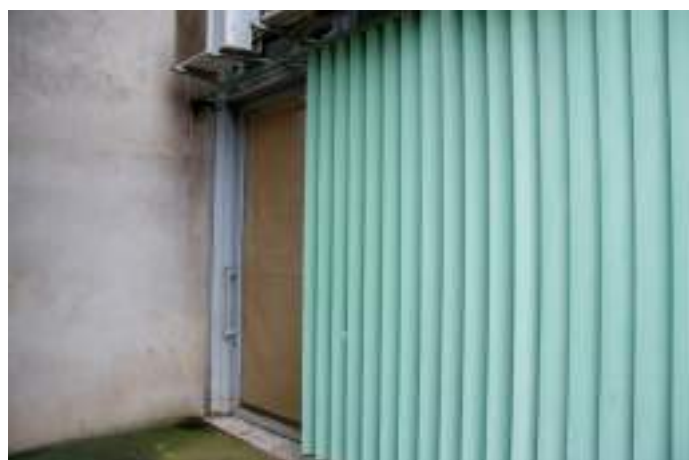
**Figura 30.** Supressão pontual de brises na Fachada Oeste do Edifício Sede; notar umidade localizada derivada das unidades de ar-condicionado aparentes. Imagem: Alba Bispo, mar/2020.

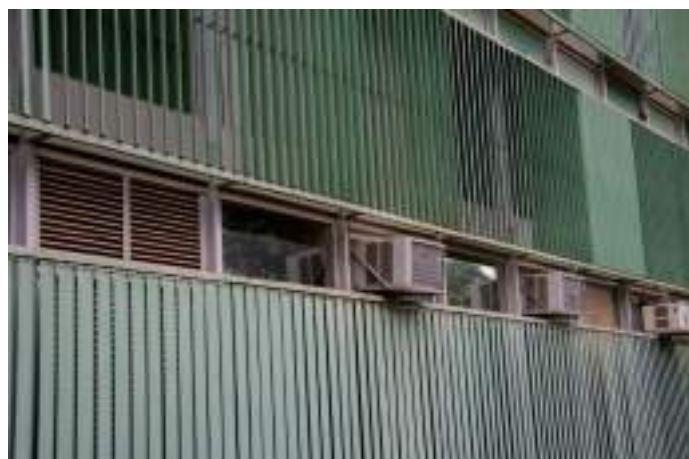
**Figura 31.** Variedade cromática de películas; adição pontual de venezianas em substituição ao vidro, papelões e unidades de ar-condicionado aparentes na Fachada Oeste do Edifício Sede. Imagem: Alba Bispo, mar/2020.

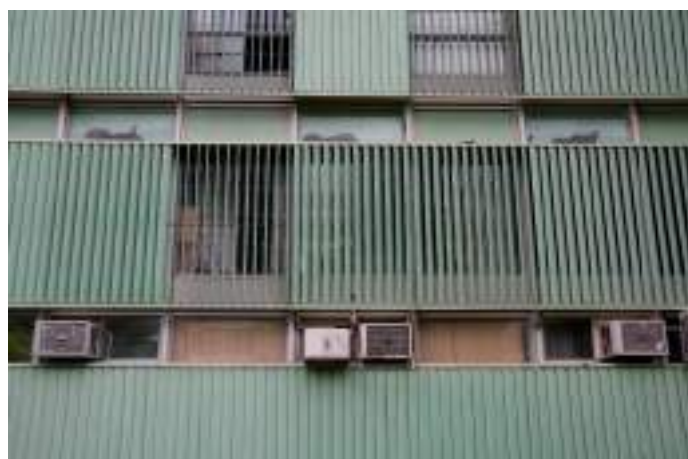
**Figura 32.** Desgaste de películas; adição de papelões e unidades de ar-condicionado aparentes na Fachada Oeste do Edifício Sede. Imagem: Alba Bispo, mar/2020.

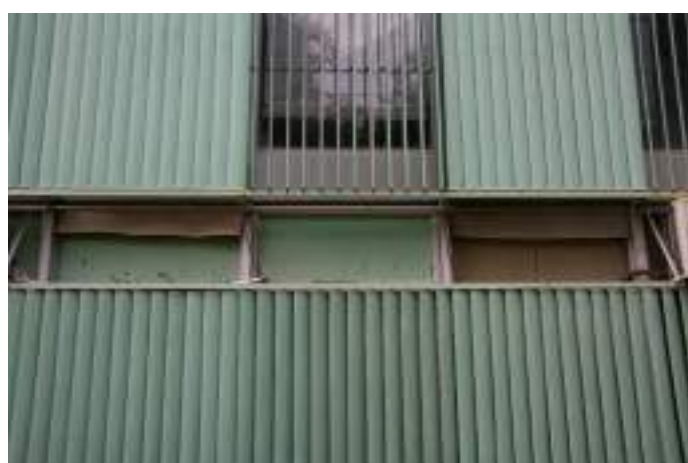
**Figura 33.** Desgaste de películas; adição de papelões na Fachada Oeste do Edifício Sede. Imagem: Alba Bispo, mar/2020.

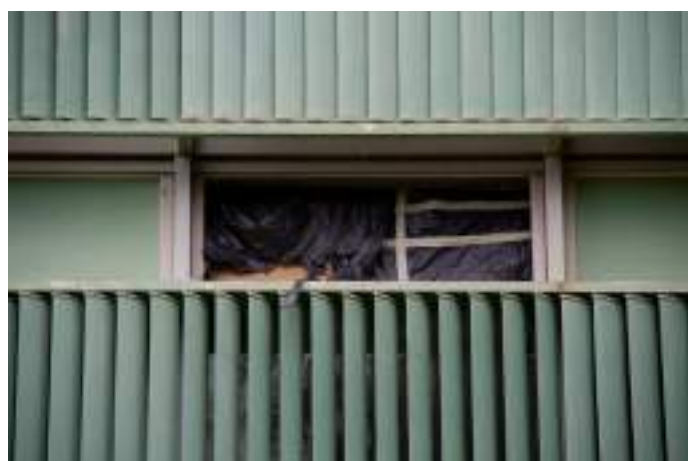
**Figura 34.** Substituição de esquadria em função de adição de unidades de ar-condicionado aparentes na Fachada Oeste do Edifício Sede. Imagem: Alba Bispo, mar/2020.

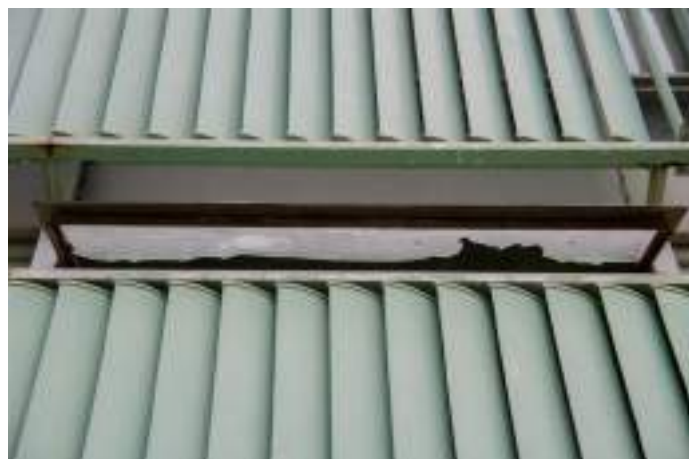
**Figura 35.** Desgaste de película e oxidação em esquadria na Fachada Oeste do Edifício Sede. Imagem: Alba Bispo, mar/2020.

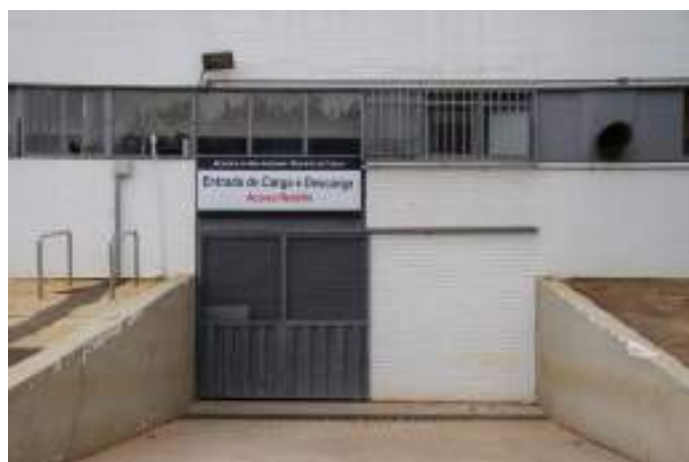
**Figura 36.** Adição de elementos não pertencentes à construção original ou espúrios, tais como dutos de exaustão e grades na Fachada Sul, no subsolo, próximo à entrada de carga e descarga do Edifício Sede. Imagem: Alba Bispo, mar/2020.

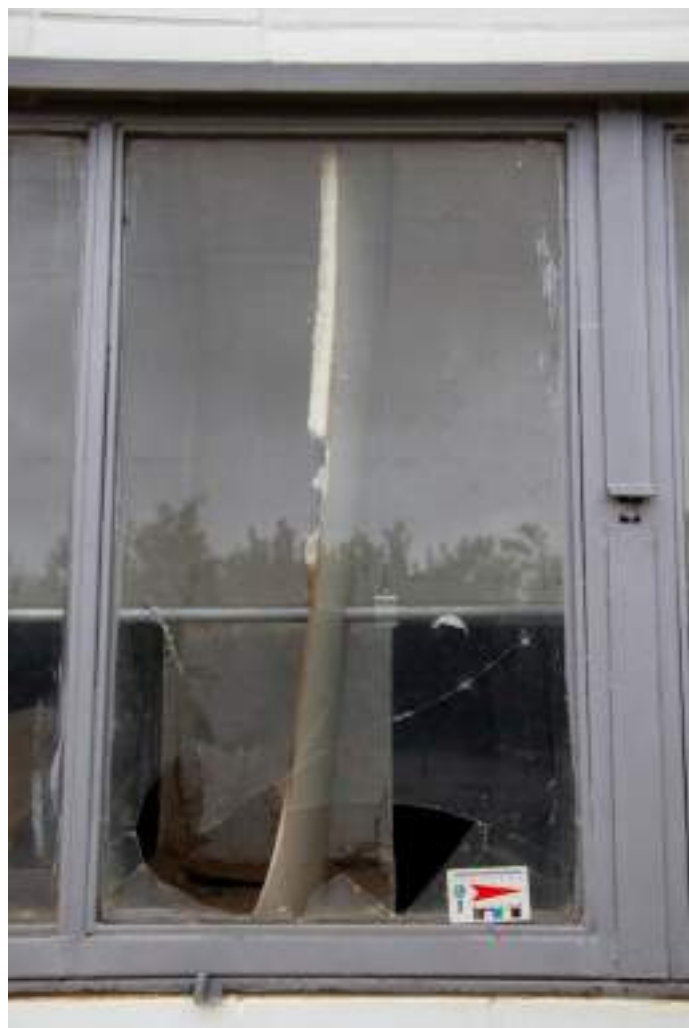
**Figura 37.** Vidro quebrado em esquadria na Fachada Sul, no subsolo, próximo à entrada de carga e descarga do Edifício Sede. Imagem: Alba Bispo, mar/2020.

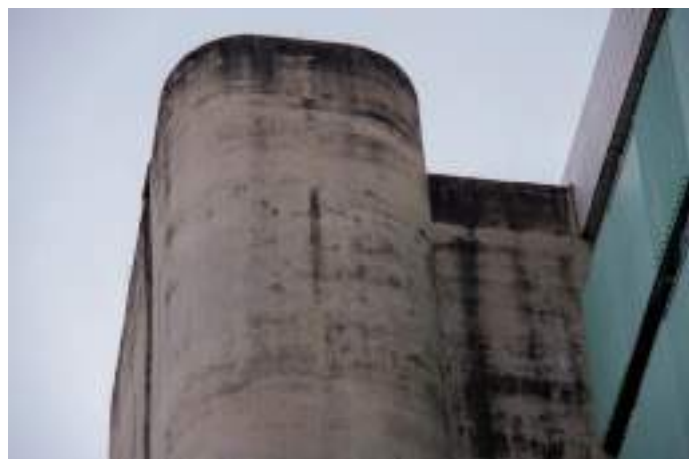
**Figura 38.** Umidade localizada com sujidades nas escadas de emergência da Fachada Oeste do Edifício Sede. Imagem: Alba Bispo, mar/2020.

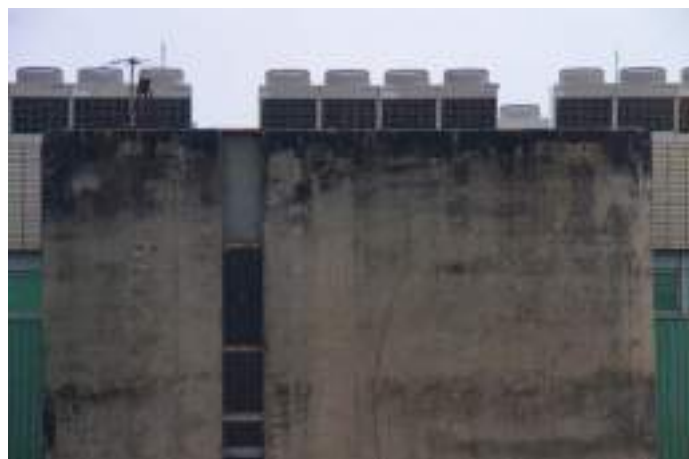
**Figura 39.** Umidade localizada com sujidades nas escadas de emergência da Fachada Oeste do Edifício Sede; notar oxidação das esquadrias. Imagem: Alba Bispo, mar/2020.

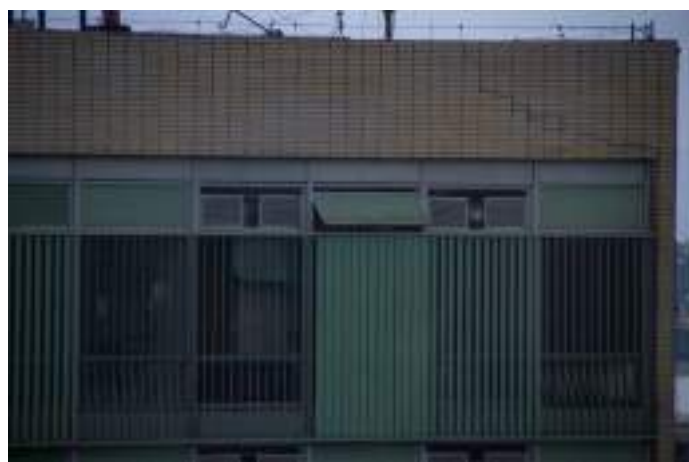
**Figura 40.** Trincas na platibanda, na extremidade da Fachada Oeste do Edifício Sede. Imagem: Alba Bispo, mar/2020.

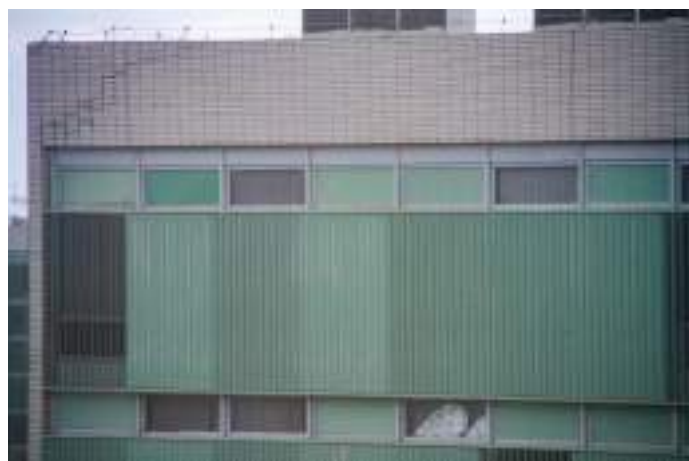
**Figura 41.** Trincas na platibanda, na extremidade da Fachada Oeste do Edifício Sede. Imagem: Alba Bispo, mar/2020.

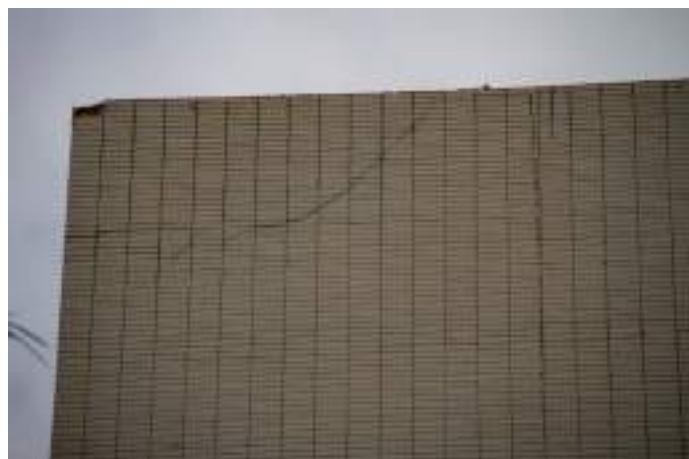
**Figura 42.** Trincas na platibanda, na extremidade da Fachada Oeste do Edifício Sede. Imagem: Alba Bispo, mar/2020.

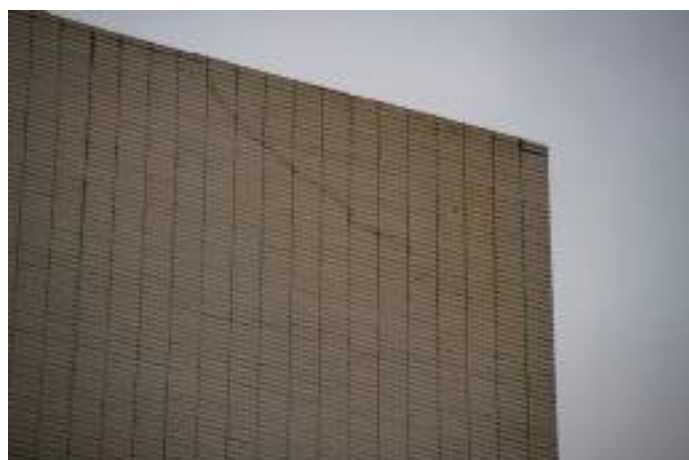
**Figura 43.** Trincas na platibanda, na extremidade da Fachada Oeste do Edifício Sede. Imagem: Alba Bispo, mar/2020.

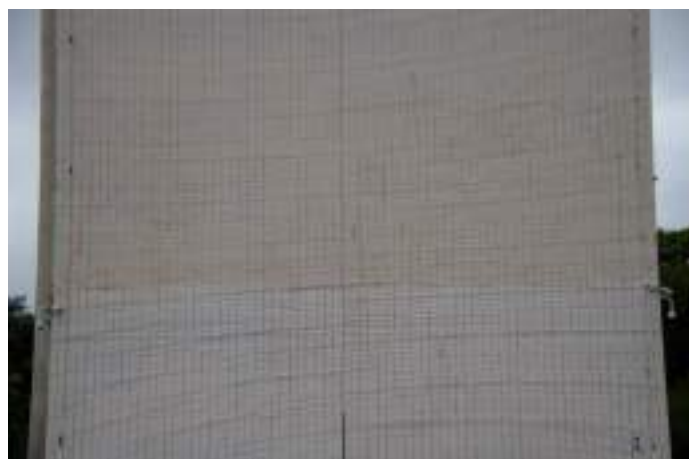
**Figura 44.** Alteração cromática no revestimento cerâmico da Fachada Sul do Edifício Sede. Imagem: Alba Bispo, mar/2020.

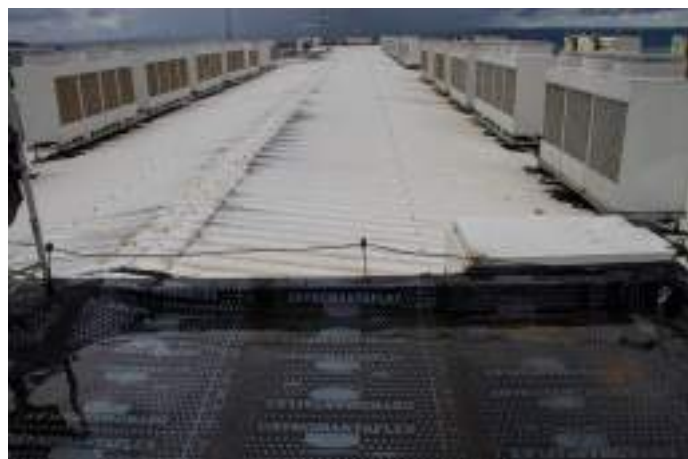
**Figura 45.** Visão geral da cobertura do Edifício Sede com obra de impermeabilização; notar locação das unidades condensadoras e passarelas metálicas para circulação na cobertura que apresenta bom estado de conservação. Imagem: Alba Bispo, mar/2020.

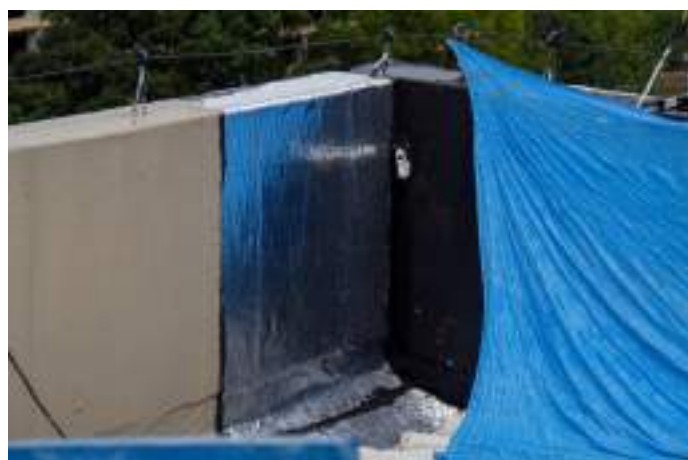
**Figura 46.** Adição de reboco e manta de impermeabilização na área da calha e platibanda, junto à extremidade da Fachada Sul do Edifício Sede. Imagem: Alba Bispo, mar/2020.

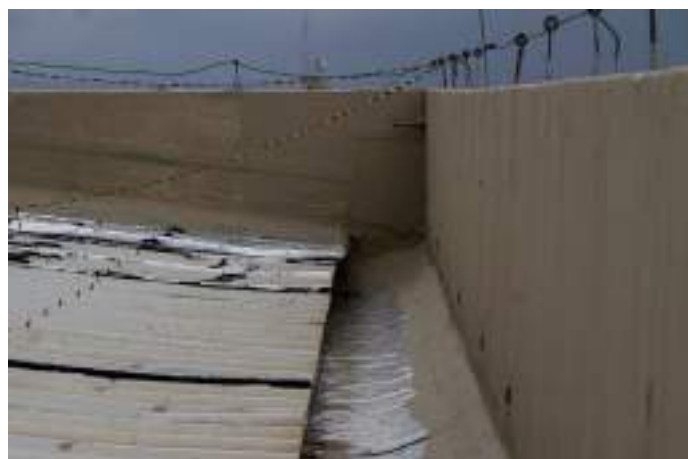
**Figura 47.** Obra de impermeabilização na área da calha e platibanda do Edifício Sede. Imagem: Alba Bispo, mar/2020.

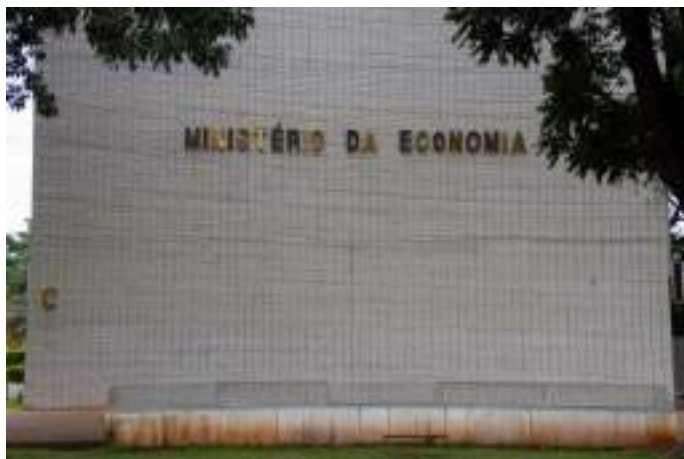
[Brasilia\_AB\_mar2019\_ESPM\_BlocoC (1)]

**Figura 48.** Degradação material com destacamento de placas cerâmicas, umidade localizada e incidência de fissuras entre o térreo e a sobreloja, na Fachada Norte do Edifício Sede. Imagem: Alba Bispo, mar/2020.

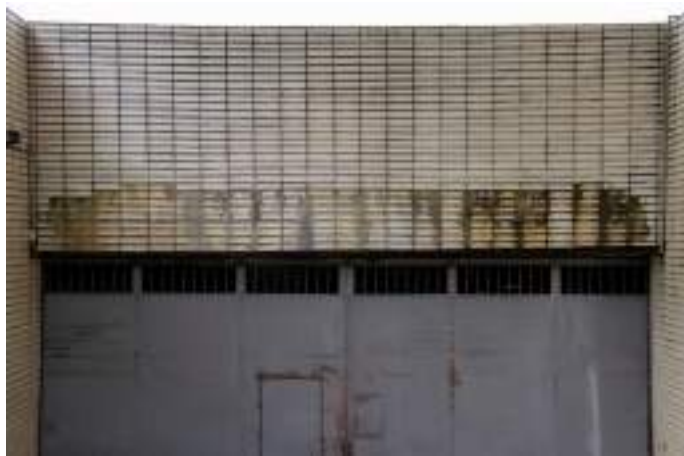
[Brasilia\_AB\_mar2019\_ESPM\_BlocoC (4)]

**Figura 49.** Degradação material com destacamento de placas cerâmicas, umidade localizada, grande incidência de fissuras, trincas e rachaduras na entrada do acesso veicular do Edifício Sede. Imagem: Alba Bispo, mar/2020.

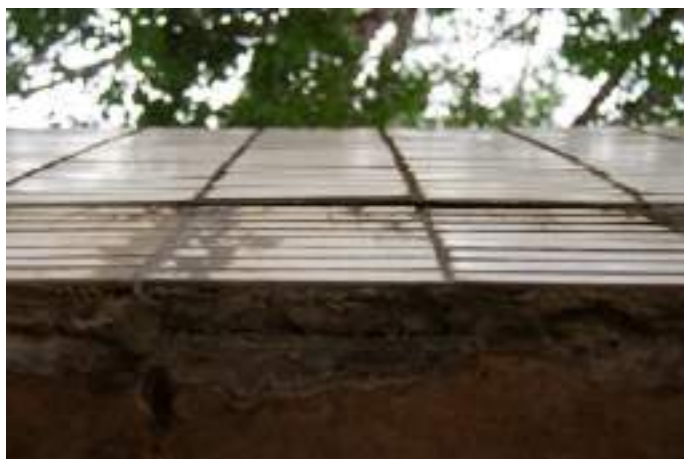
[Brasilia\_AB\_mar2019\_ESPM\_BlocoC (9)]

**Figura 50.** Detalhe do destacamento de placas cerâmicas na entrada do acesso veicular do Edifício Sede. Imagem: Alba Bispo, mar/2020.

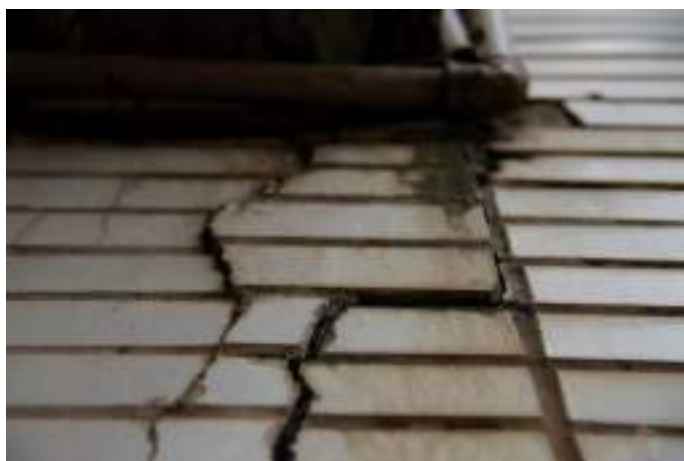
[Brasilia\_AB\_mar2019\_ESPM\_BlocoC (6)]

**Figura 52.** Detalhe do destacamento de placas cerâmicas na entrada do acesso veicular do Edifício Sede. Imagem: Alba Bispo, mar/2020.

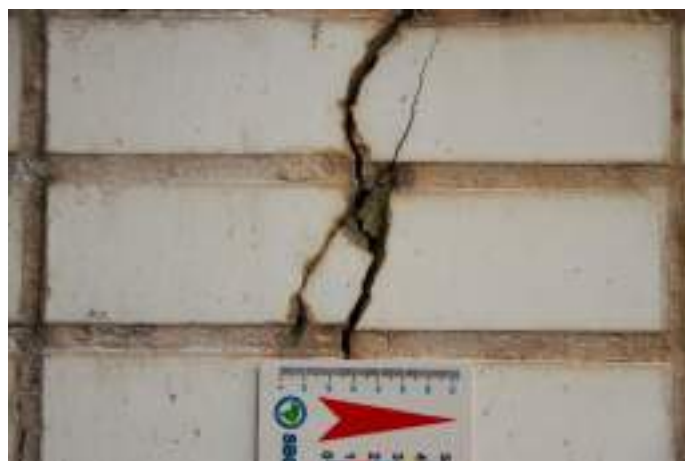
[Brasilia\_AB\_mar2019\_ESPM\_BlocoC (5)]

**Figura 54.** Detalhe das fissuras, trincas e rachaduras na entrada do acesso veicular do Edifício Sede. Imagem: Alba Bispo, mar/2020.

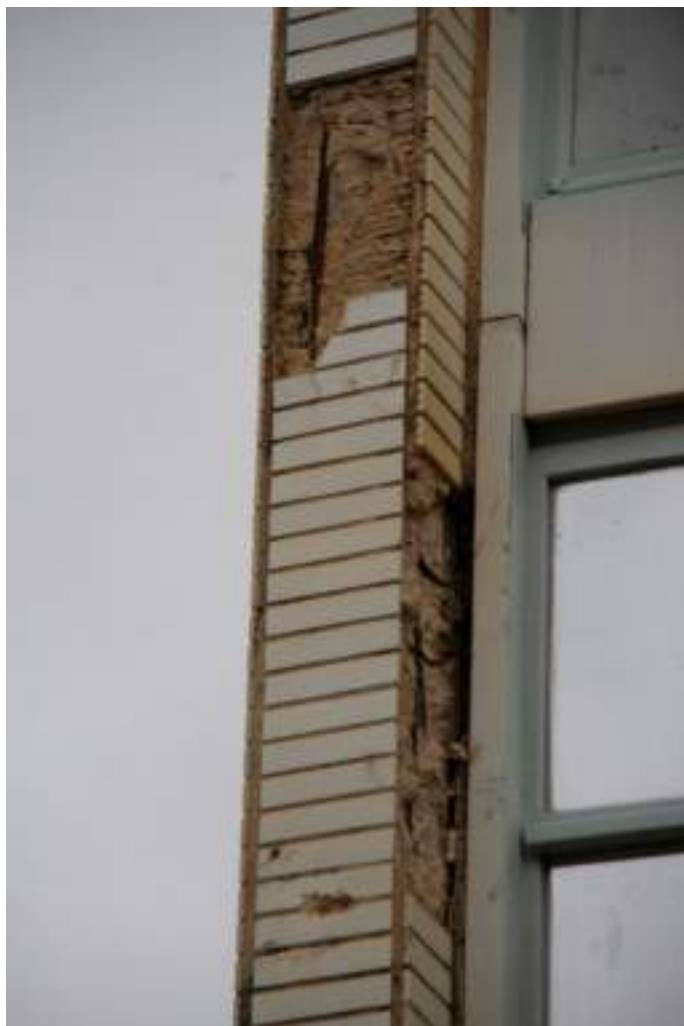
[Brasília\_AB\_mar2019\_ESPM\_BlocoC (8)]

**Figura 55.** Perdas no revestimento cerâmico com exposição de ferragens na Fachada Leste do Edifício Sede. Imagem: Alba Bispo, mar/2020.

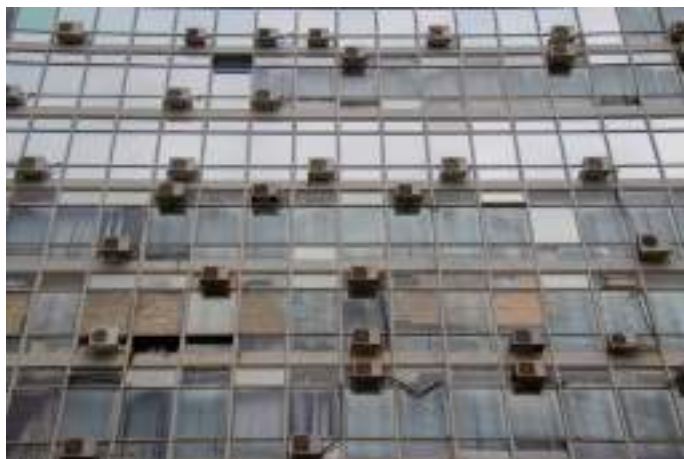
[Brasilia\_AB\_mar2019\_ESPM\_BlocoC (2)]

**Figura 56.** Adição de papelões e unidades de ar-condicionado aparentes na Fachada Leste do Edifício Sede, incluindo tubos que interseccionam esquadrias e dutos que projetam pingos d'água constantemente na fachada, provocando danos de corrosão nas esquadrias e infiltrações pontuais. Imagem: Alba Bispo, mar/2020.

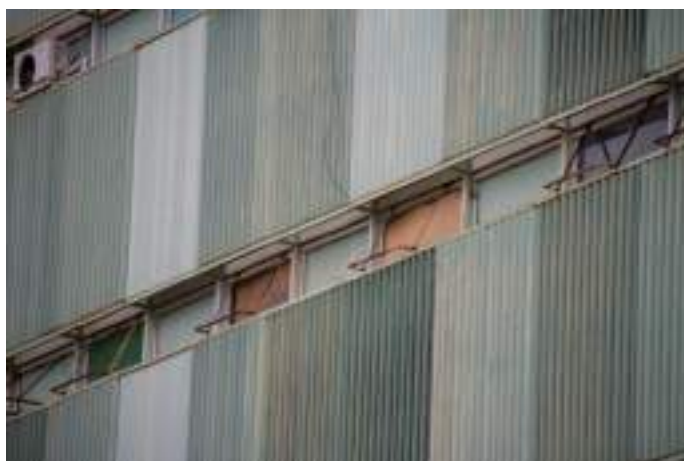
[Brasilia\_AB\_mar2019\_ESPM\_BlocoC (10)]

**Figura 58.** Alteração cromática das películas de proteção na Fachada Oeste do Edifício Sede; notar oxidação dos suportes para unidades de ar-condicionado aparentes. Imagem: Alba Bispo, mar/2020.
