## SUMÁRIO

| <b>3. UNIVERSO 1: CONJUNTO DA ESPLANADA DOS MINISTÉRIOS E ANEXOS .....</b> | <b>12</b> |

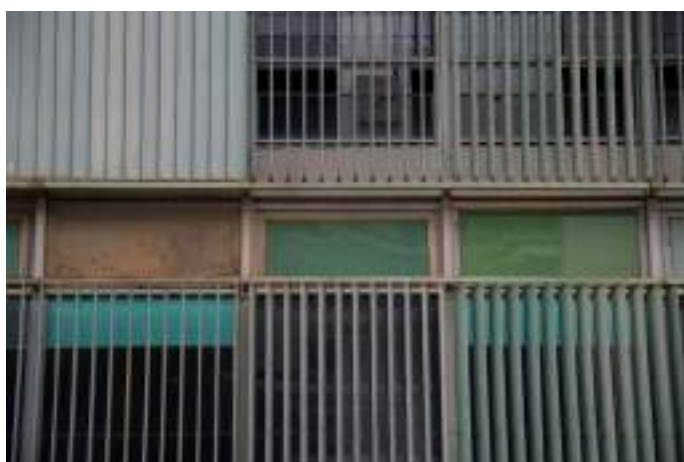
[Brasilia\_AB\_mar2019\_ESPM\_BlocoC (12)]

**Figura 59.** Oxidação de esquadrias e brises; degradação material com alteração cromática das películas de proteção. Imagem: Alba Bispo, mar/2020.

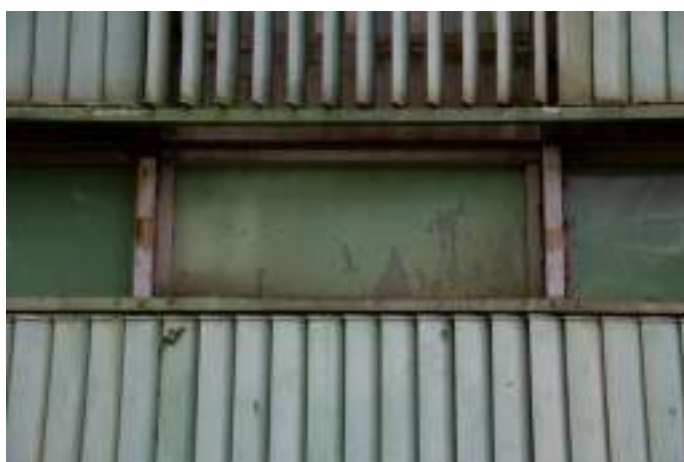
[Brasilia\_AB\_mar2019\_ESPM\_BlocoC (13)]

**Figura 60.** Degradação material com descascamento da pintura dos brises; oxidação de brises e esquadrias; películas desgastadas. Imagem: Alba Bispo, mar/2020.

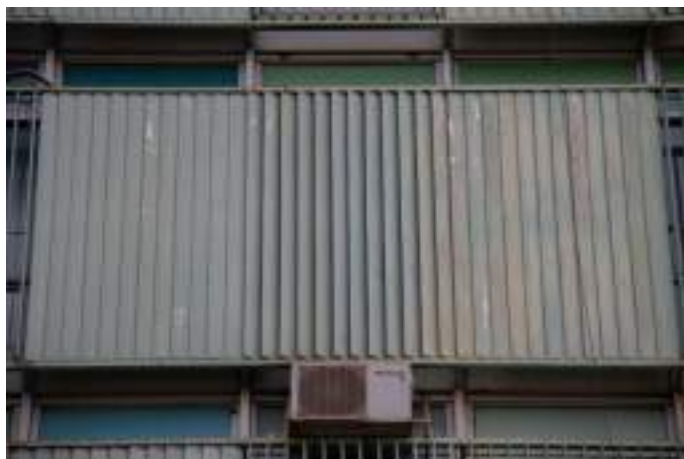
[Brasilia\_AB\_mar2019\_ESPM\_BlocoC (11)]

**Figura 61.** Diversidade cromática de películas de proteção; degradação material com descascamento da pintura dos brises. Imagem: Alba Bispo, mar/2020.

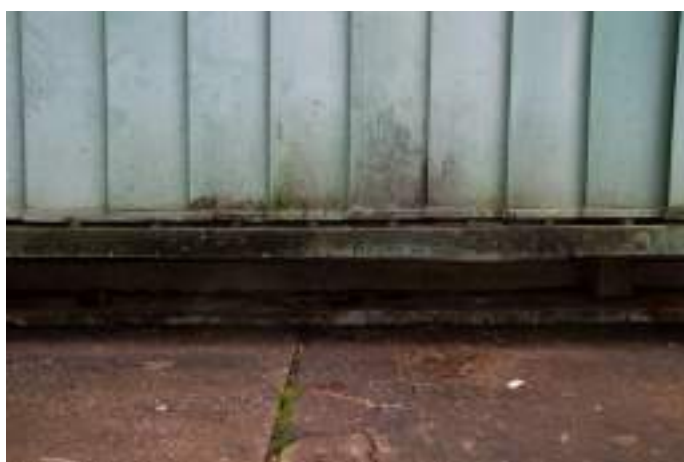
[Brasilia\_AB\_mar2019\_ESPM\_BlocoC (16)]

**Figura 62.** Umidade localizada, sujidades e oxidação dos brises, sobretudo no térreo da Fachada Oeste. Imagem: Alba Bispo, mar/2020.

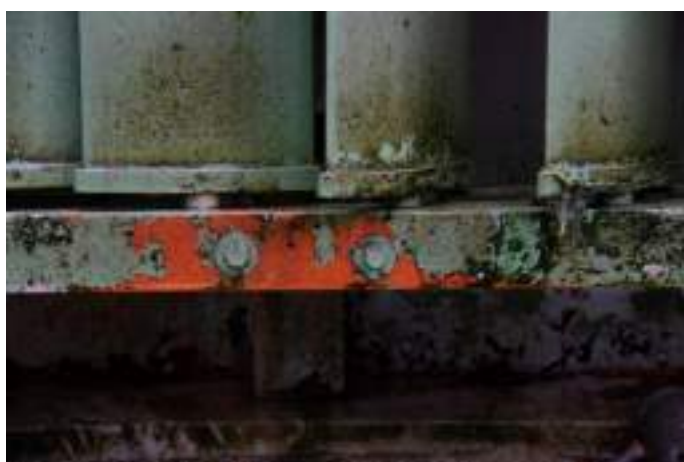
[Brasilia\_AB\_mar2019\_ESPM\_BlocoC (15)]

**Figura 63.** Umidade localizada, sujidades, oxidação e degradação material com desgastes na pintura dos brises, sobretudo no térreo da Fachada Oeste. Imagem: Alba Bispo, mar/2020.

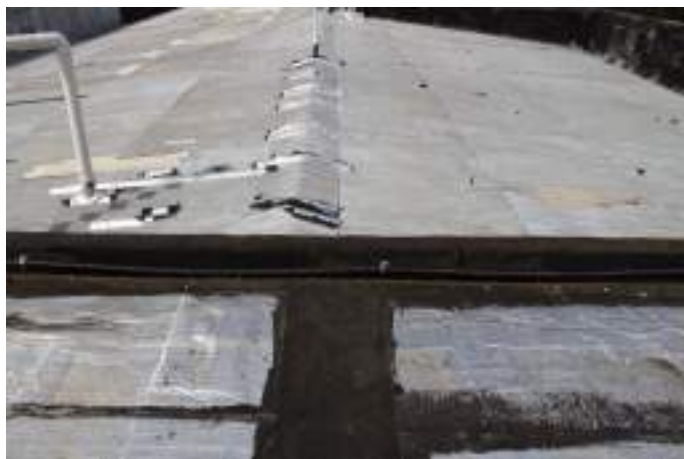
[Brasilia\_AB\_mar2019\_ESPM\_BlocoC (18)]

**Figura 64.** Degradação material pontual com remendos nas telhas e mantas de impermeabilização do Edifício Sede. Imagem: Alba Bispo, mar/2020.

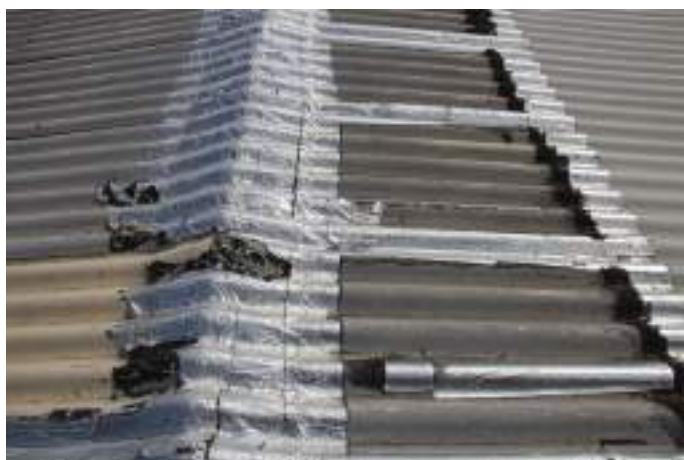
[Brasilia\_AB\_mar2019\_ESPM\_BlocoC (17)]

**Figura 65.** Detalhe dos remendos nas telhas e mantas de impermeabilização na cobertura. Imagem: Alba Bispo, mar/2020.

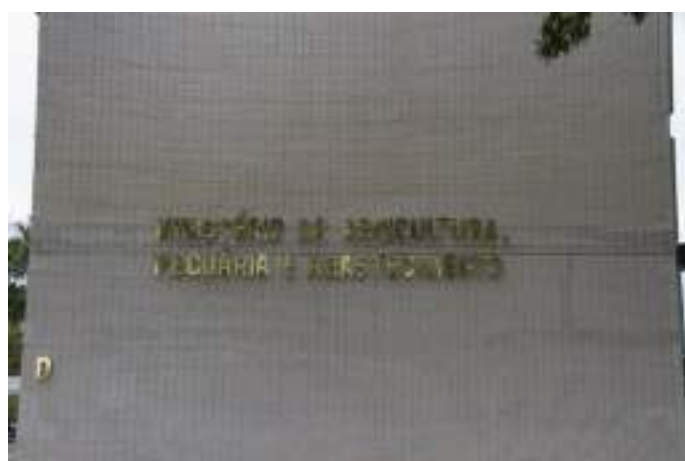
[Brasilia\_AB\_mar2020\_ESPM\_BlocoD (1)]

**Figura 66.** Deformações estruturais, trincas e rachaduras na laje da sobreloja, com destacamento do revestimento cerâmico na Fachada Norte do Edifício Sede. Imagem: Alba Bispo, mar/2020.

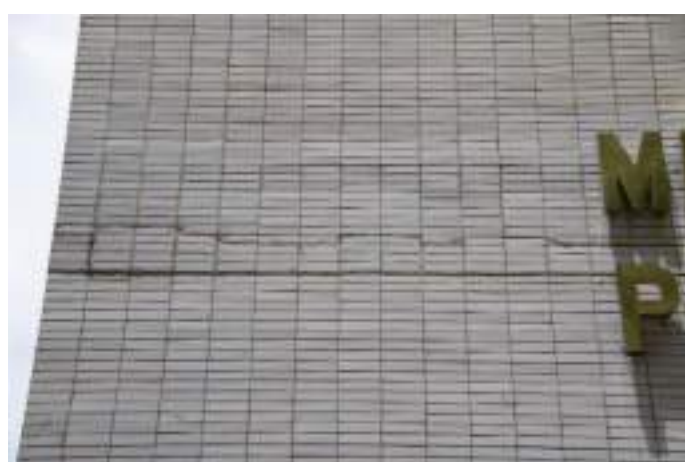
[Brasilia\_AB\_mar2020\_ESPM\_BlocoD (2)]

**Figura 67.** Deformações estruturais, trincas e rachaduras na laje da sobreloja, com destacamento do revestimento cerâmico na Fachada Norte do Edifício Sede. Imagem: Alba Bispo, mar/2020.

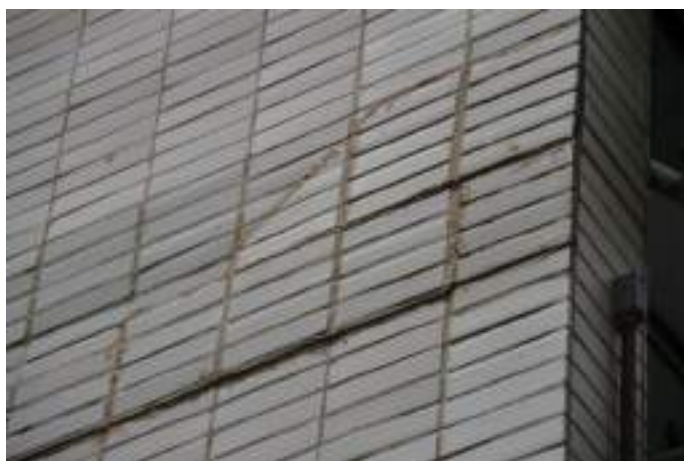
[Brasilia\_AB\_mar2020\_ESPM\_BlocoD (3)]

**Figura 68.** Deformações estruturais, trincas e rachaduras na laje da sobreloja, com destacamento do revestimento cerâmico na Fachada Norte do Edifício Sede. Imagem: Alba Bispo, mar/2020.

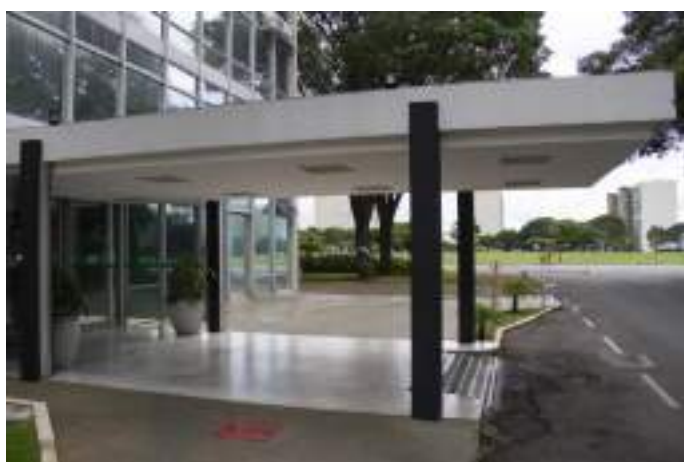
[Brasilia\_AB\_mar2020\_ESPM\_BlocoD (18)]

**Figura 70.** Ausência de esquadria de vidro na marquise da entrada privativa do Edifício Sede, com pavimentação da área ajardinada para acesso veicular, diferente dos demais blocos. Imagem: Alba Bispo, mar/2020.

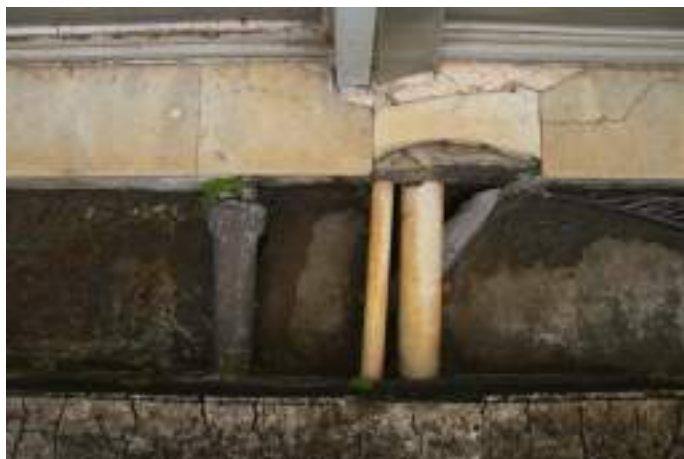
[Brasilia\_AB\_mar2020\_ESPM\_BlocoD (17)]

**Figura 71.** Intervenção com adição de vala junto à Fachada Leste do Edifício Sede; notar substituição de tubulação hidráulica galvanizada para PVC; umidade localizada. Imagem: Alba Bispo, mar/2020.

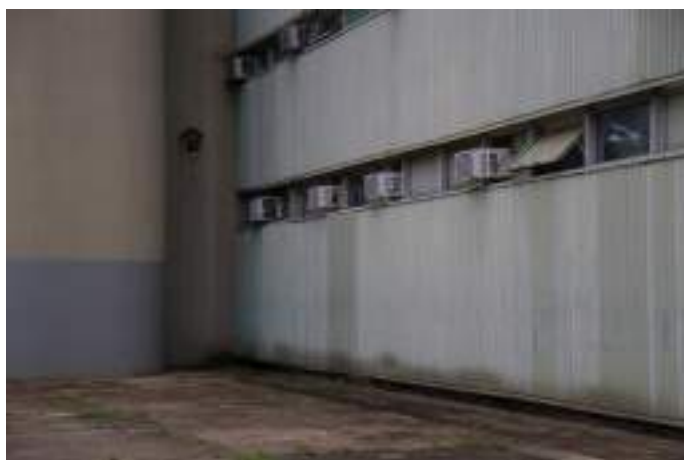
[Brasilia\_AB\_mar2020\_ESPM\_BlocoD (13)]

**Figura 72.** Adição de unidades de ar-condicionado aparentes na Fachada Oeste, incluindo tubos que interseccionam esquadrias e dutos que projetam pingos d'água constantemente na fachada, provocando danos de corrosão nas esquadrias e infiltrações pontuais; sobretudo no térreo; notar umidade localizada nos brises. Imagem: Alba Bispo, mar/2020.

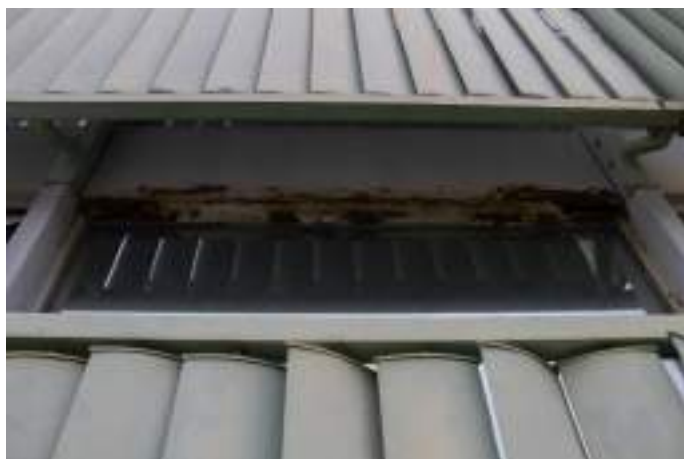
[Brasilia\_AB\_mar2020\_ESPM\_BlocoD (8)]

**Figura 73.** Corrosão metálica em esquadria da Fachada Oeste do Edifício Sede, na área da copa. Imagem: Alba Bispo, mar/2020.

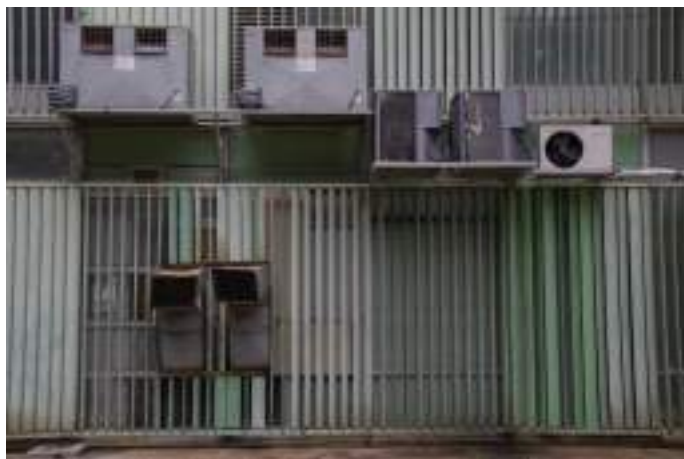
[Brasilia\_AB\_mar2020\_ESPM\_BlocoD (5)]

**Figura 74.** Interferências de elementos não pertencentes à construção original ou espúrios, tais como dutos de exaustão e unidades aparentes de ar-condicionado na Fachada Oeste do Edifício Sede; unidade localizada nos brises, sobretudo no térreo. Imagem: Alba Bispo, mar/2020.

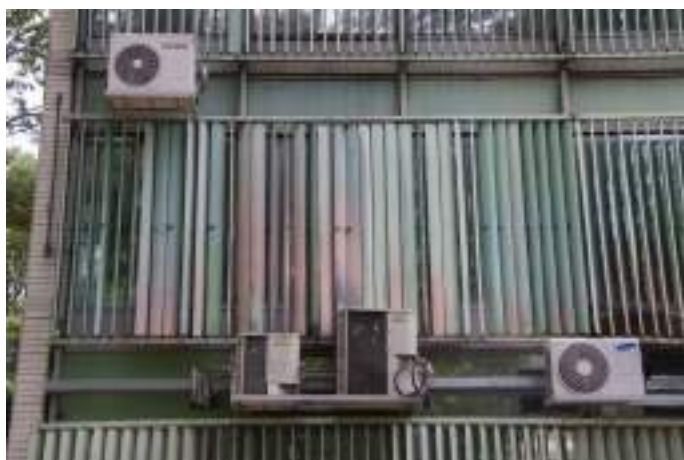
[Brasilia\_AB\_mar2020\_ESPM\_BlocoD (4)]

**Figura 75.** Alterações cromáticas nos brises em função de incêndio ocorrido na área do auditório; unidades aparentes de ar-condicionado na Fachada Oeste do Edifício Sede. Imagem: Alba Bispo, mar/2020.

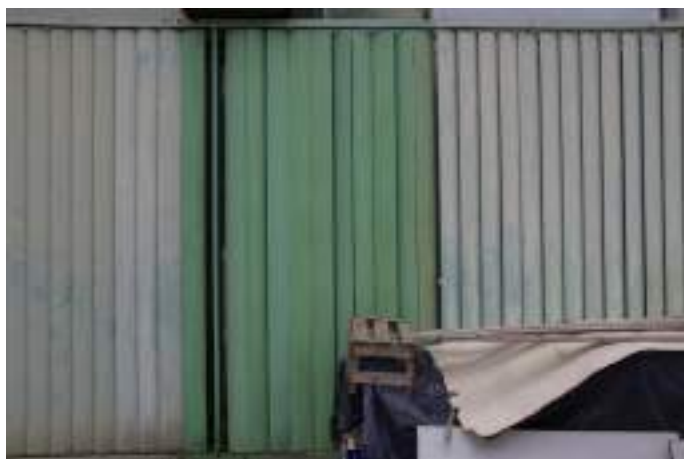
[Brasilia\_AB\_mar2020\_ESPM\_BlocoD (11)]

**Figura 76.** Substituição pontual de um trecho dos brises no térreo da Fachada Oeste do Edifício Sede. Imagem: Alba Bispo, mar/2020.

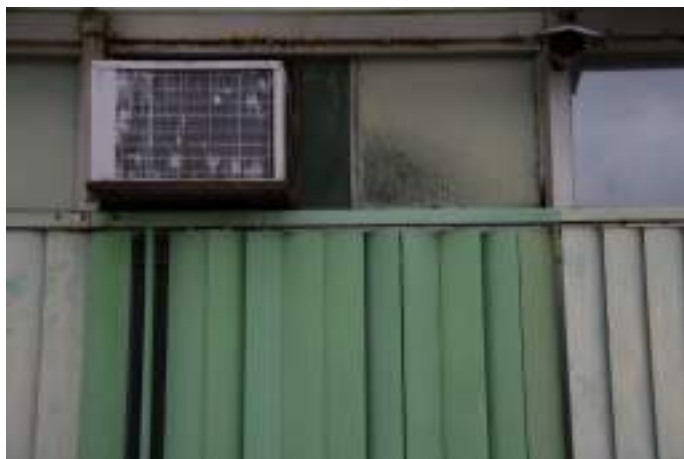
[Brasília\_AB\_mar2020\_ESPM\_BlocoD (12)]

**Figura 77.** Substituição pontual de um trecho dos brises no térreo da Fachada Oeste do Edifício Sede; notar diversidade cromática de películas. Imagem: Alba Bispo, mar/2020.

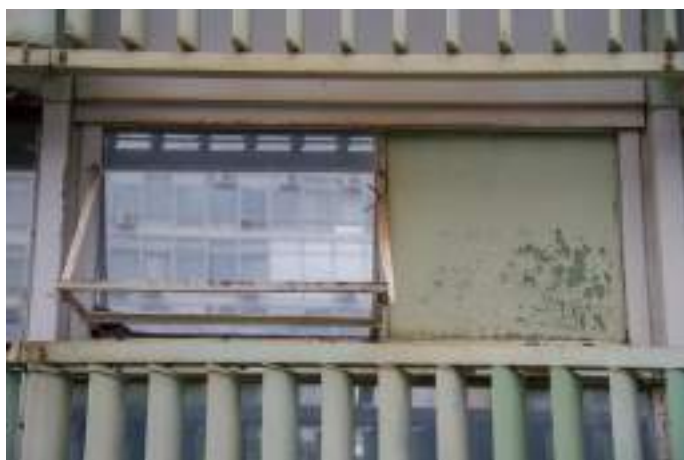
[Brasília\_AB\_mar2020\_ESPM\_BlocoD (9)]

**Figura 78.** Oxidação de brises e esquadrias na Fachada Oeste do Edifício Sede; películas desgastadas. Imagem: Alba Bispo, mar/2020.

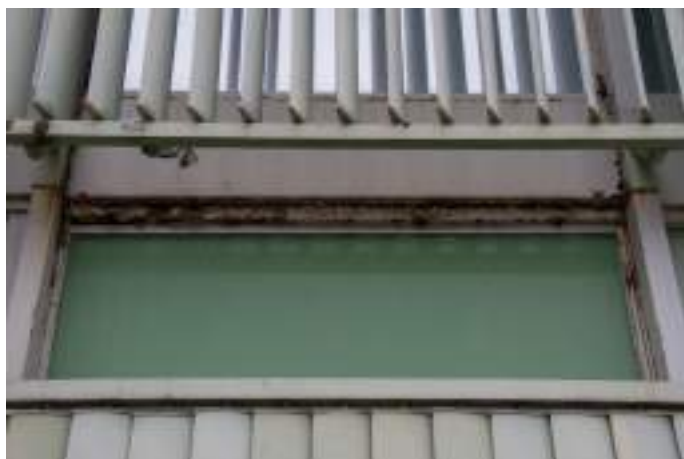
[Brasília\_AB\_mar2020\_ESPM\_BlocoD (10)]

**Figura 79.** Oxidação de brises e esquadrias na Fachada Oeste do Edifício Sede. Imagem: Alba Bispo, mar/2020.

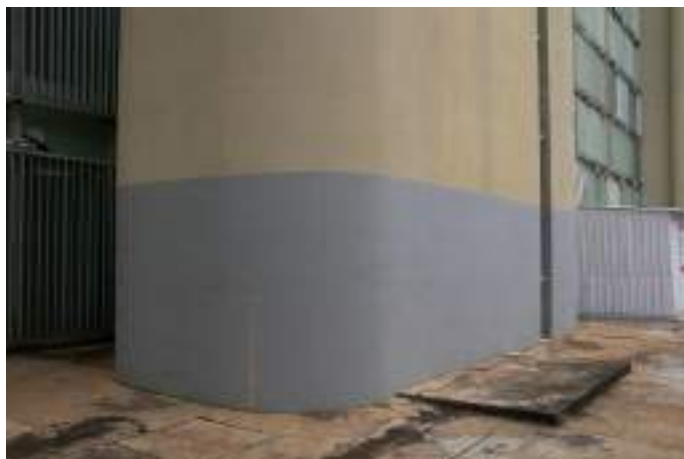
[Brasília\_AB\_mar2020\_ESPM\_BlocoD (6)]

**Figura 80.** Pintura divergente do projeto original no volume de escadas de emergência, com duas tonalidades. Imagem: Alba Bispo, mar/2020.

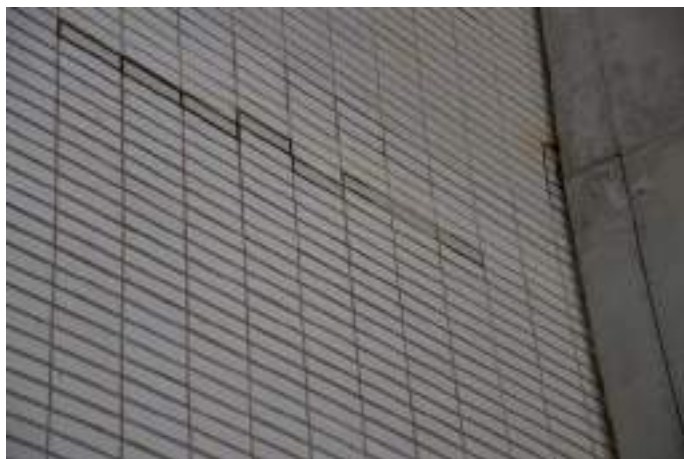
[Brasilia\_AB\_mar2020\_ESPM\_BlocoD (14)]

**Figura 82.** Fissuras pontuais com destacamento do revestimento cerâmico na Fachada Sul do Edifício Sede. Imagem: Alba Bispo, mar/2020.

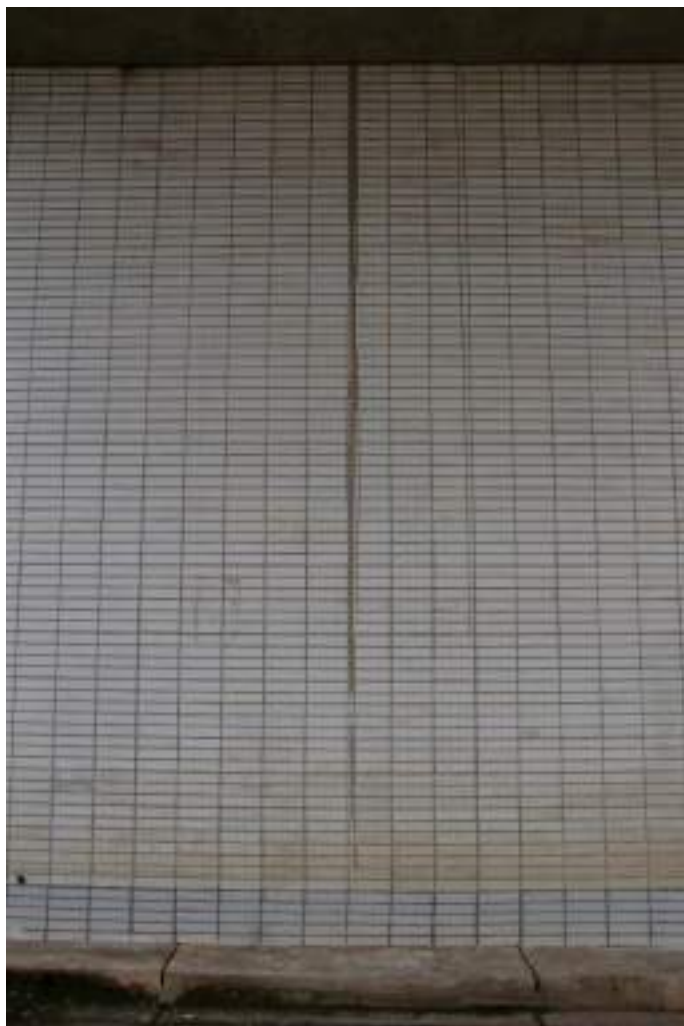
[Brasília\_AB\_mar2020\_ESPM\_BlocoD (15)]

**Figura 83.** Sujidades e substituições pontuais do revestimento cerâmico, no trecho inferior da Fachada Sul do Edifício Sede. Imagem: Alba Bispo, mar/2020.

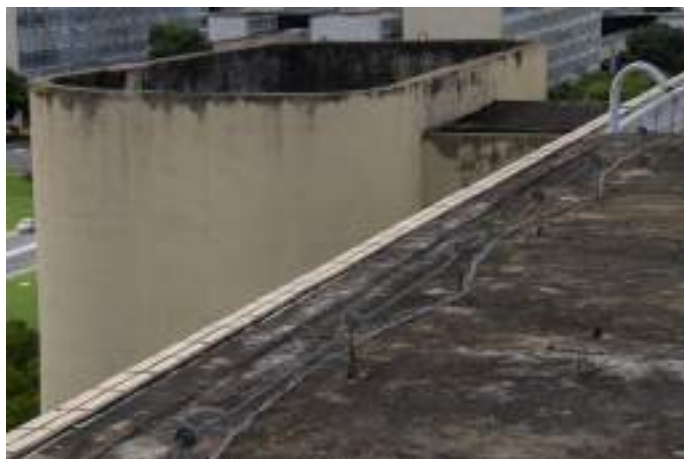
[Brasilia\_AB\_mar2020\_ESPM\_BlocoD (21)]

**Figura 84.** Sujeidades na escada de emergência do Edifício Sede. Imagem: Alba Bispo, mar/2020.

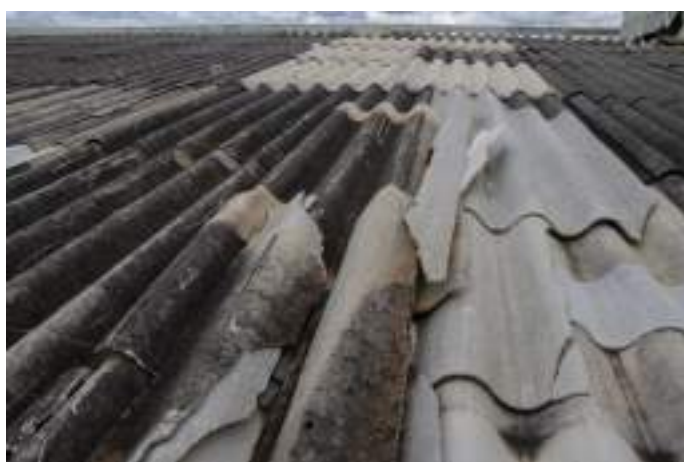
[Brasilia\_AB\_mar2020\_ESPM\_BlocoD (22)]

**Figura 85.** Substituição pontual com remendos e telhas quebradas do Edifício Sede. Imagem: Alba Bispo, mar/2020.

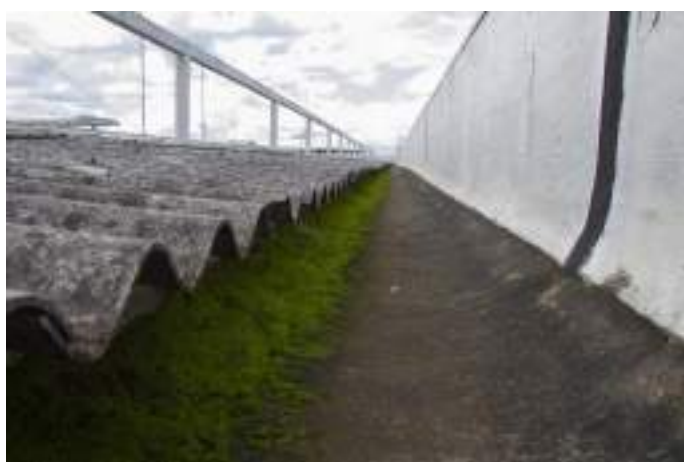
[Brasilia\_AB\_mar2020\_ESPM\_BlocoD (19)]

**Figura 86.** Colonização biológica nas calhas da cobertura do Edifício Sede. Imagem: Alba Bispo, mar/2020.

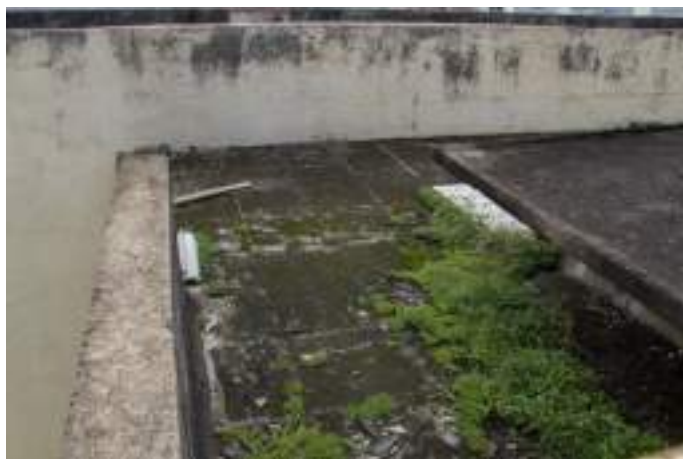
[Brasilia\_AB\_mar2020\_ESPM\_BlocoD (20)]

**Figura 87.** Colonização biológica na laje das escadas de emergência do Edifício Sede. Imagem: Alba Bispo, mar/2020.

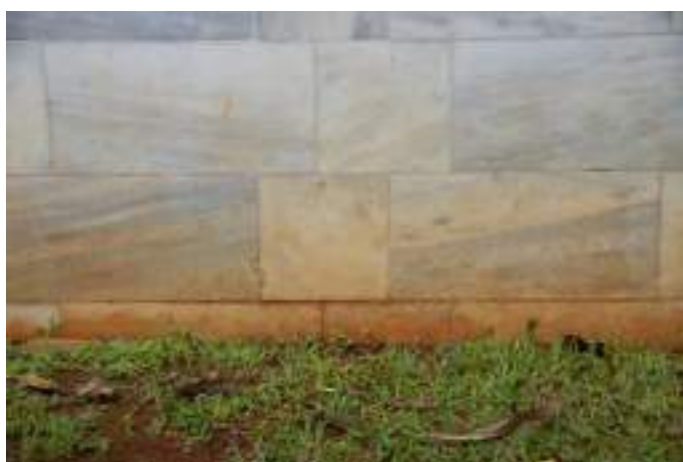
[Brasilia\_AB\_mar2020\_ESPM\_BlocoD (23)]

**Figura 88.** Sujidades pontuais em mármore branco no térreo da fachada do Edifício Anexo. Imagem: Alba Bispo, mar/2020.

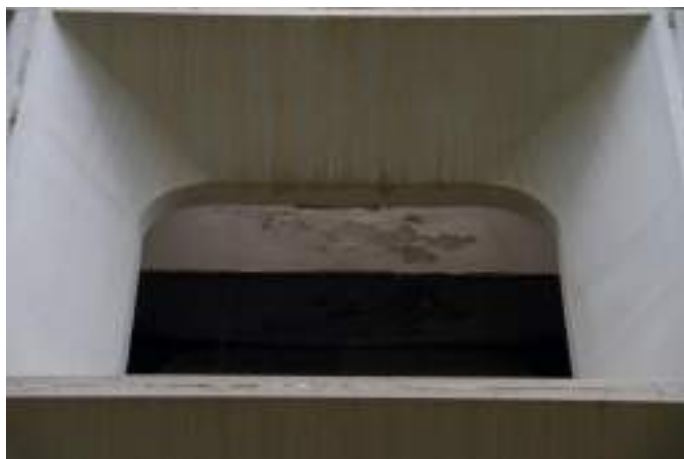
[Brasilia\_AB\_mar2020\_ESPM\_BlocoD (25)]

**Figura 90.** Umidade localizada no teto, infiltrações pontuais, manchas e sujidades no concreto. Imagem: Alba Bispo, mar/2020.

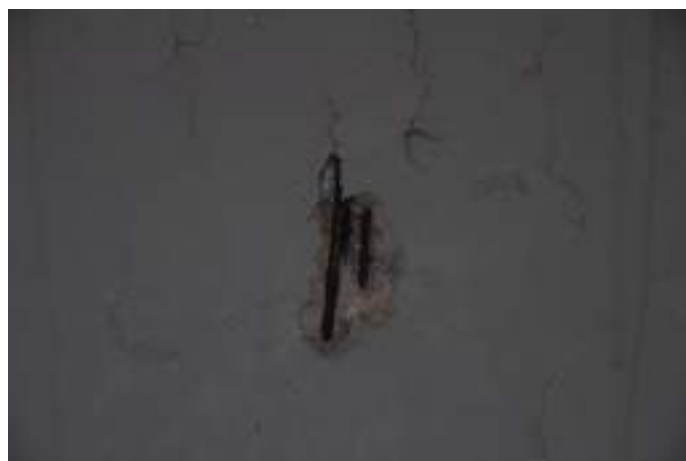
[Brasilia\_AB\_mar2020\_ESPM\_BlocoD (28)]

**Figura 92.** Lacuna no concreto com exposição de ferragens no teto da marquise do Edifício Anexo. Imagem: Alba Bispo, mar/2020.

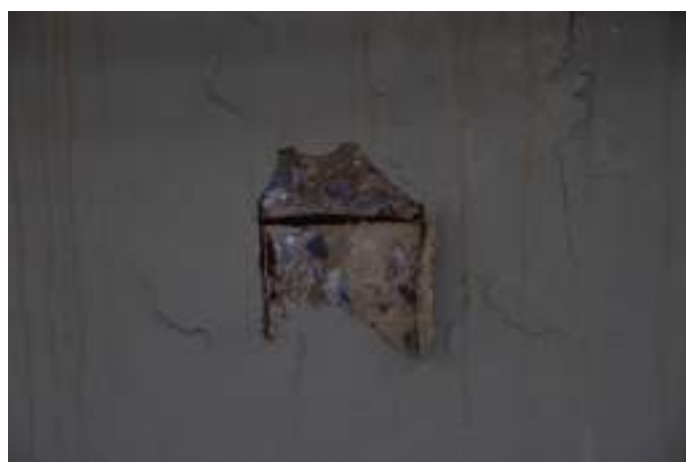
[Brasilia\_AB\_mar2020\_ESPM\_BlocoD (27)]

**Figura 93.** Lacuna no concreto com exposição de ferragens no teto da marquise do Edifício Anexo. Imagem: Alba Bispo, mar/2020.

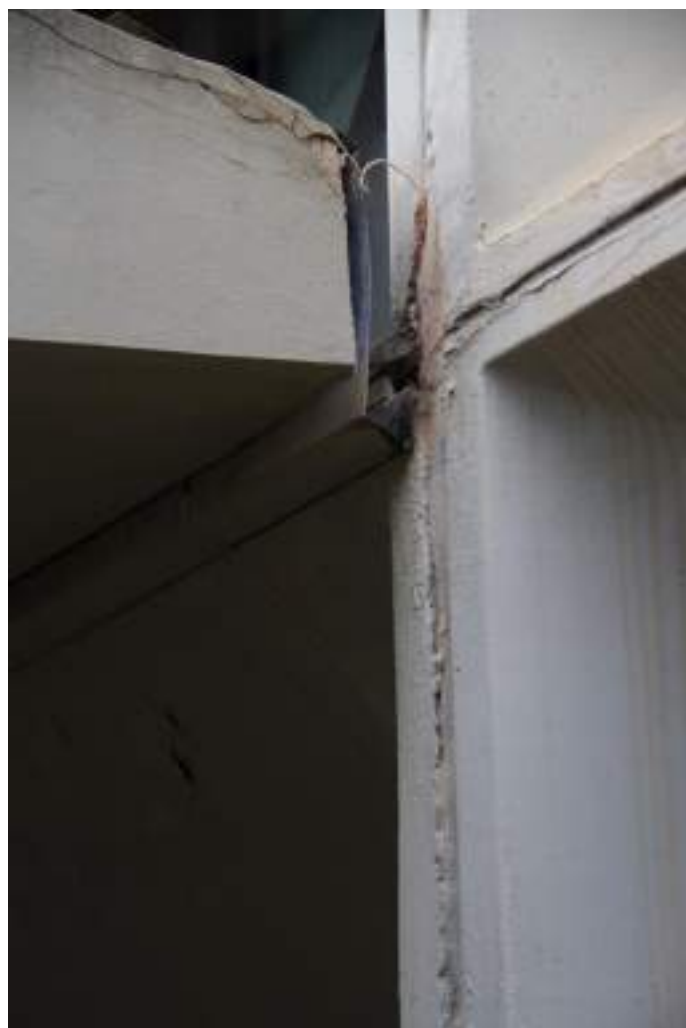
[Brasília\_AB\_mar2020\_ESPM\_BlocoD (29)]

**Figura 94.** Movimentação da marquise de entrada da Fachada Oeste do Edifício Anexo. Imagem: Alba Bispo, mar/2020.

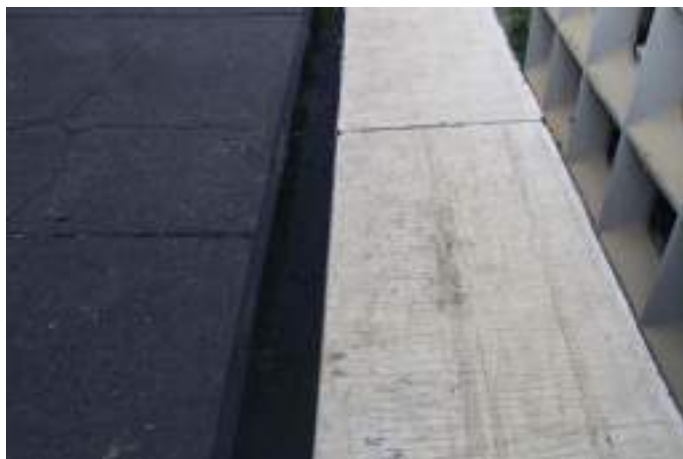
[Brasilia\_AB\_mar2020\_ESPM\_BlocoD (30)]

**Figura 95.** Umidade localizada e pequena incidência de fissuras na cobertura da passarela de ligação para o Edifício Anexo. Imagem: Alba Bispo, mar/2020.

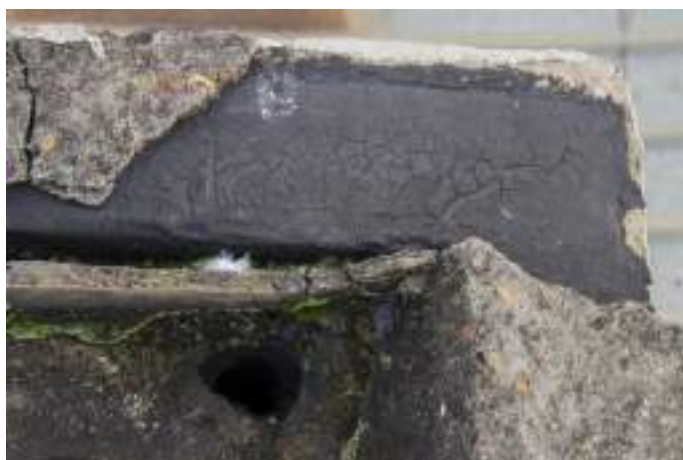
[Brasilia\_AB\_mar2020\_ESPM\_BlocoD (32)]

**Figura 96.** Umidade localizada em função da ineficiência dos ralos na cobertura do Edifício Anexo. Imagem: Alba Bispo, mar/2020.

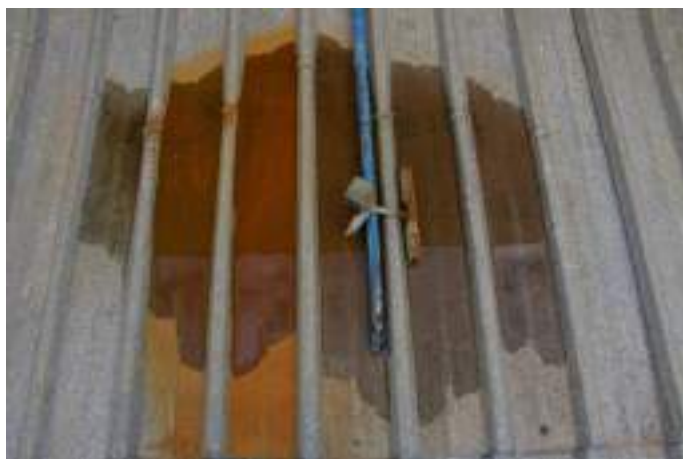
[Brasilia\_AB\_mar2020\_ESPM\_BlocoD (33)]

**Figura 97.** Umidade localizada com acúmulo pontual de água na cobertura do Edifício Anexo. Imagem: Alba Bispo, mar/2020.

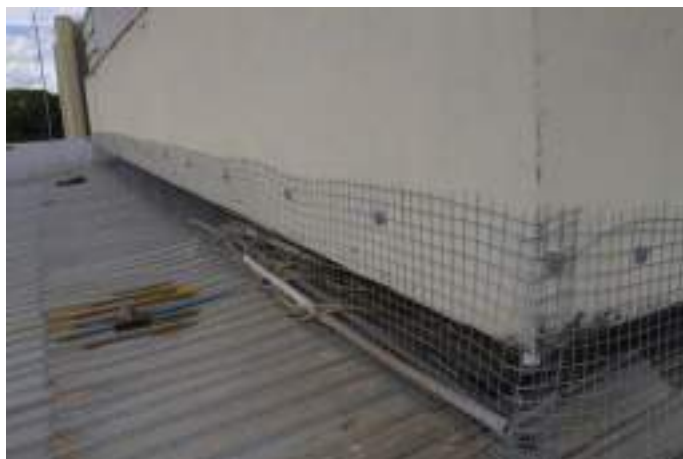
[Brasilia\_AB\_mar2020\_ESPM\_BlocoD (31)]

**Figura 98.** Deformação pontual das telhas da cobertura com acúmulo de água; adição de telas metálicas para evitar a entrada de pombos no volume de acesso à cobertura do Edifício Anexo. Imagem: Alba Bispo, mar/2020.

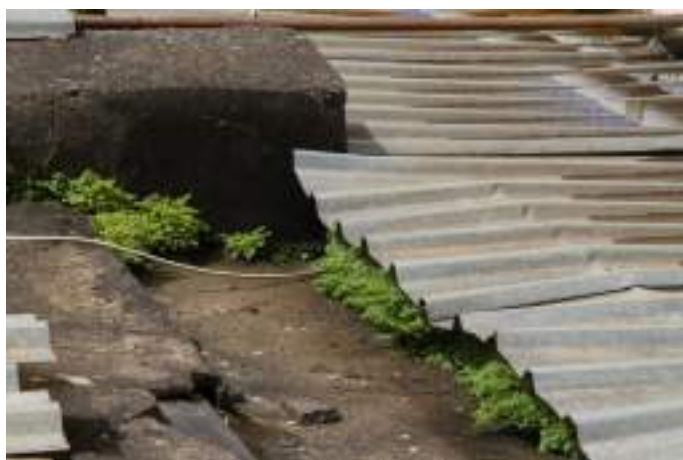
[Brasilia\_AB\_mar2020\_ESPM\_BlocoD (34)]

**Figura 99.** Colonização biológica na cobertura do Edifício Anexo. Imagem: Alba Bispo, mar/2020.

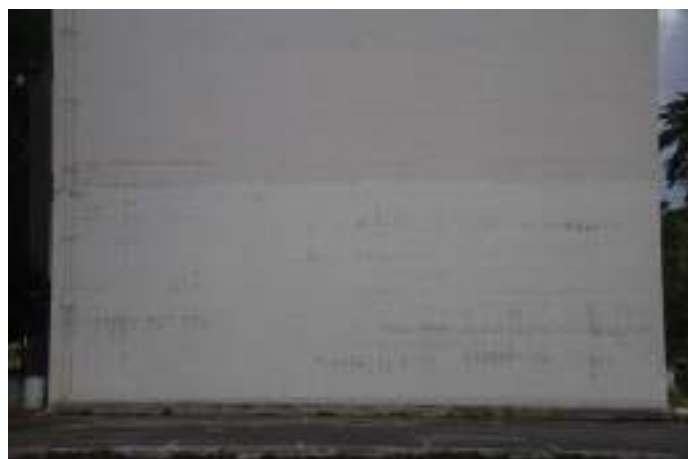
[Brasilia\_AB\_mar2020\_ESPM\_BlocoE (1)]

**Figura 100.** Pequena incidência de fissuras e alterações cromáticas no revestimento cerâmico da Fachada Sul do Edifício Sede. Imagem: Alba Bispo, mar/2020.

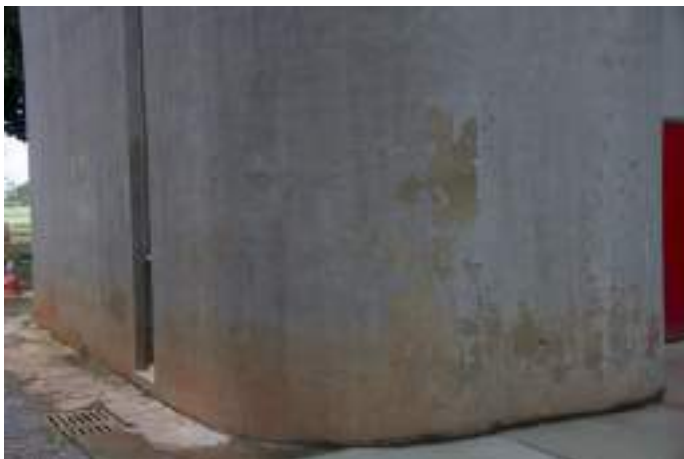
[Brasilia\_AB\_mar2020\_ESPM\_BlocoE (8)]

**Figura 102.** Umidade localizada no pavimento e alterações cromáticas no concreto aparente do volume das escadas de emergência. Imagem: Alba Bispo, mar/2020.

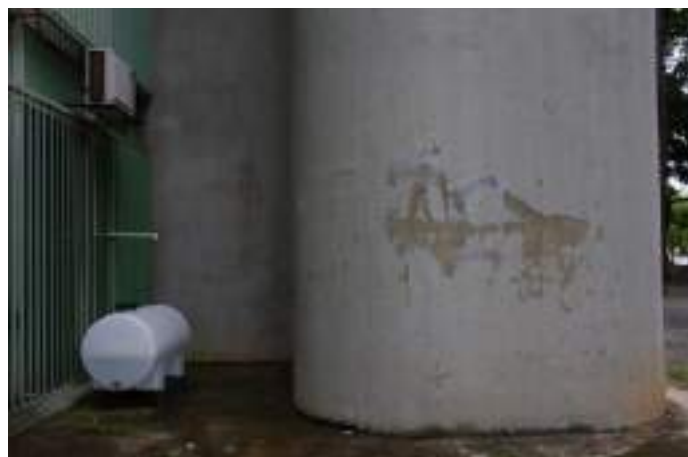
[Brasilia\_AB\_mar2020\_ESPM\_BlocoE (9)]

**Figura 103.** Depósito de coleta para reuso da água derivada das unidades de ar-condicionado aparentes na Fachada Oeste do Edifício Sede; unidade localizada no pavimento e alterações cromáticas no concreto aparente do volume das escadas de emergência. Imagem: Alba Bispo, mar/2020.

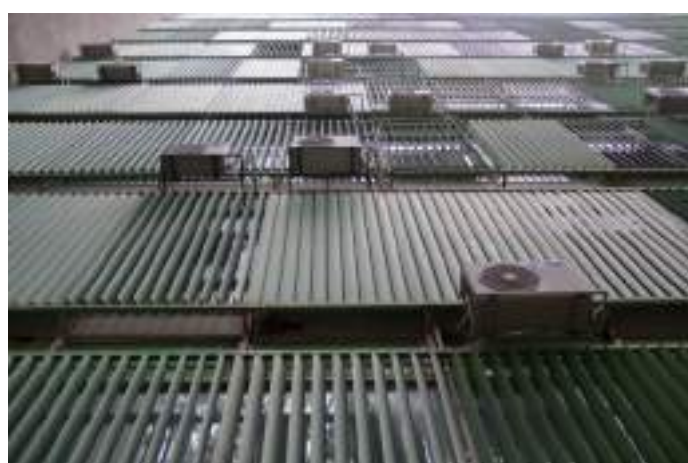
[Brasilia\_AB\_mar2020\_ESPM\_BlocoE (6)]

**Figura 104.** Visão geral da tubulação de coleta para reuso da água derivada das unidades aparentes de ar-condicionado na Fachada Oeste do Edifício Sede, incluindo tubos que interseccionam esquadrias e dutos que projetam pingos d'água constantemente na fachada, provocando danos de corrosão nas esquadrias e infiltrações pontuais, com. Imagem: Alba Bispo, mar/2020.

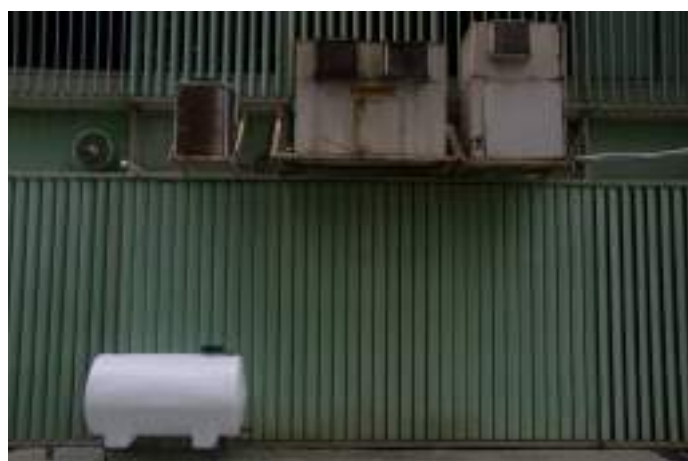
[Brasilia\_AB\_mar2020\_ESPM\_BlocoE (7)]

**Figura 105.** Adição com interferência negativa de elementos não pertencentes à construção original ou espúrios, tais como dutos de exaustão e unidades aparentes de ar-condicionado na Fachada Oeste do Edifício Sede. Imagem: Alba Bispo, mar/2020.

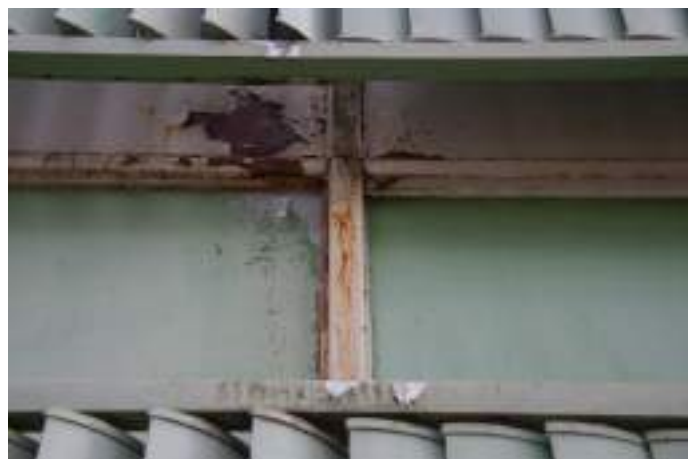
[Brasilia\_AB\_mar2020\_ESPM\_BlocoE (4)]

**Figura 106.** Oxidação e corrosão nas esquadrias da Fachada Oeste do Edifício Sede; desgastes nas películas e na pintura dos brises. Imagem: Alba Bispo, mar/2020.

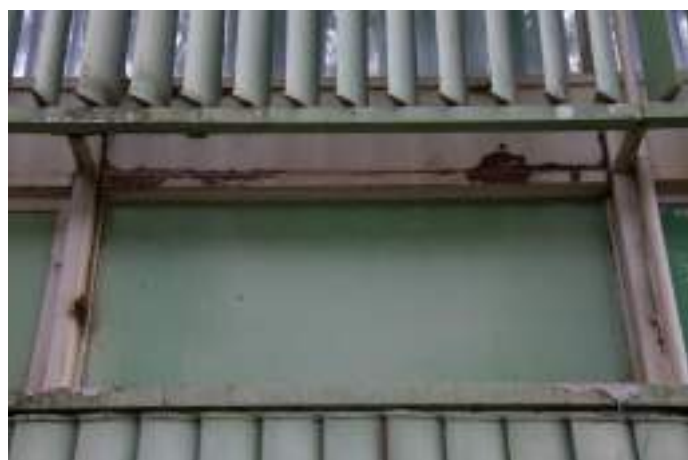
[Brasilia\_AB\_mar2020\_ESPM\_BlocoE (5)]

**Figura 107.** Oxidação e corrosão nas esquadrias da Fachada Oeste do Edifício Sede; desgastes na pintura dos brises. Imagem: Alba Bispo, mar/2020.

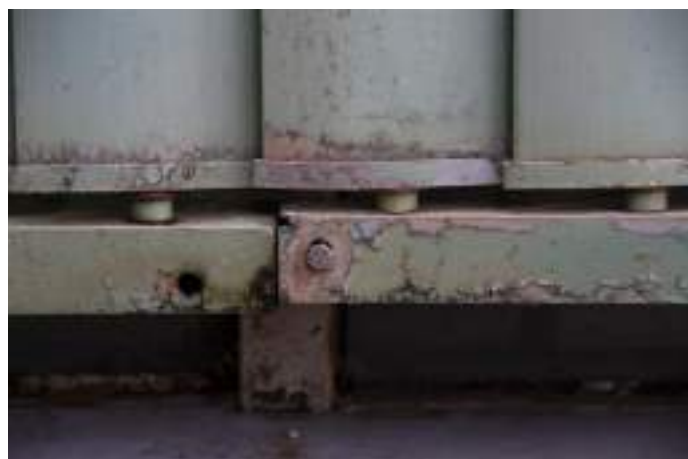
[Brasilia\_AB\_mar2020\_ESPM\_BlocoE (3)]

**Figura 108.** Corrosão metálica pontual, desgastes na pintura dos brises e umidade localizada na Fachada Oeste do Edifício Sede derivada da água das unidades aparentes de ar-condicionado. Imagem: Alba Bispo, mar/2020.

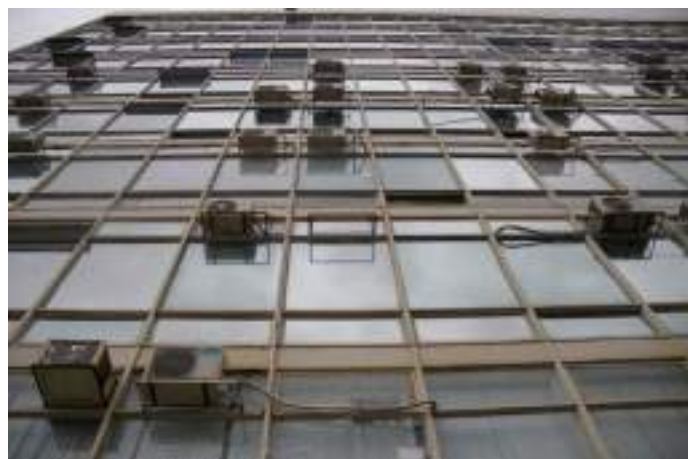
[Brasilia\_AB\_mar2020\_ESPM\_BlocoE (16)]

**Figura 109.** Visão geral da tubulação de coleta para reuso da água derivada das unidades aparentes de ar-condicionado na Fachada Leste do Edifício Sede, incluindo tubos que interseccionam esquadrias e dutos que projetam pingos d'água constantemente na fachada, provocando danos de corrosão nas esquadrias e infiltrações pontuais, com. Imagem: Alba Bispo, mar/2020.

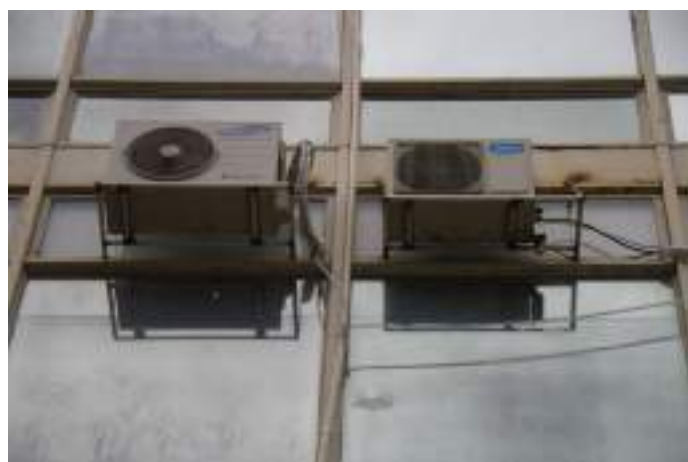
[Brasilia\_AB\_mar2020\_ESPM\_BlocoE (12)]

**Figura 110.** Oxidação e corrosão nas esquadrias da Fachada Leste; notar esquadrias interseccionadas pelos tubos de coleta para reuso da água derivada das unidades aparentes de ar-condicionado. Imagem: Alba Bispo, mar/2020.

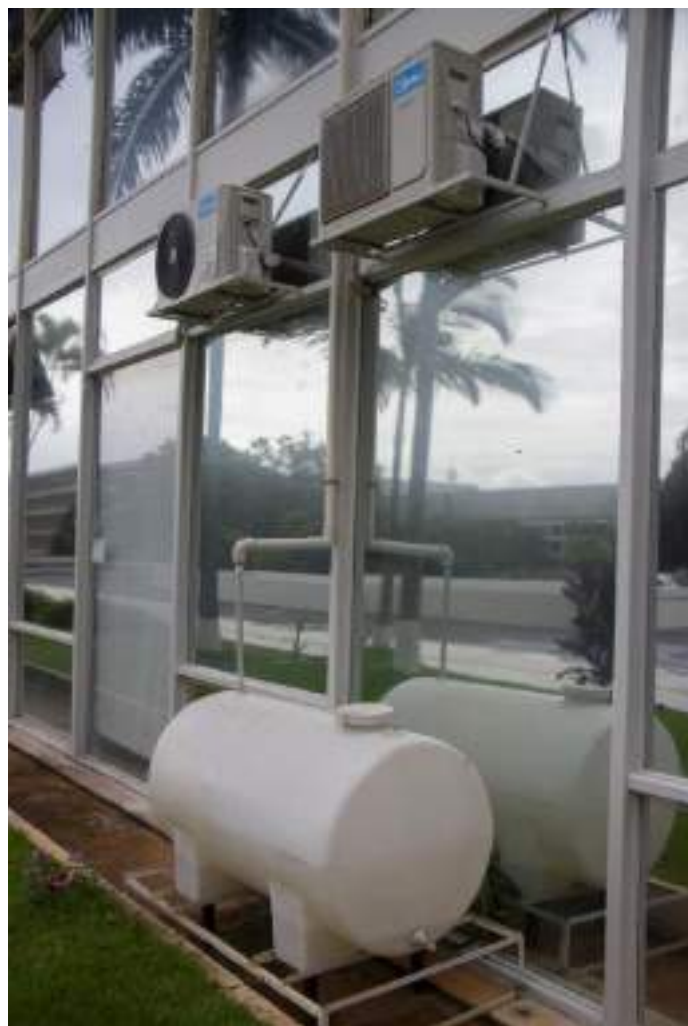
[Brasilia\_AB\_mar2020\_ESPM\_BlocoE (13)]

**Figura 112.** Adição de unidades de ar-condicionado aparentes na Fachada Leste do Edifício Sede; notar depósito de água dos dutos que está sendo direcionada para coleta e reuso. Imagem: Alba Bispo, mar/2020.

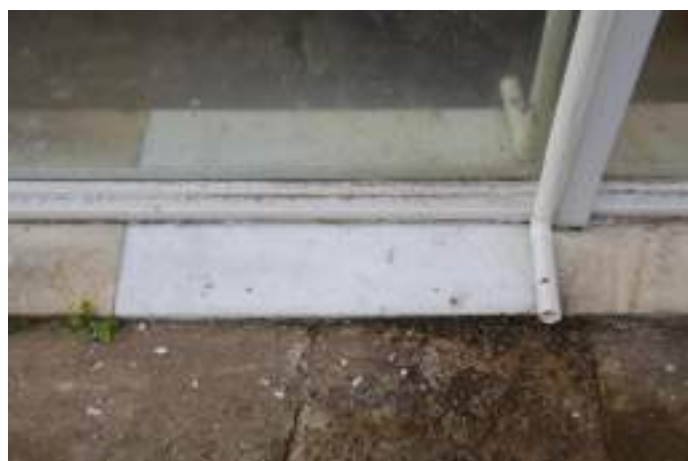
[Brasilia\_AB\_mar2020\_ESPM\_BlocoE (14)]

**Figura 113.** Umidade localizada na Fachada Leste do Edifício Sede derivada da água das unidades aparentes de ar-condicionado; notar substituição pontual do revestimento em mármore do piso. Imagem: Alba Bispo, mar/2020.

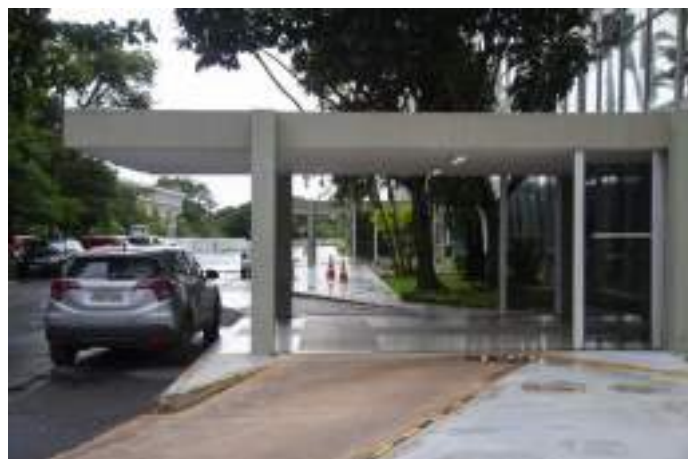
[Brasilia\_AB\_mar2020\_ESPM\_BlocoE (11)]

**Figura 114.** Ausência de esquadria de vidro na marquise da entrada privativa do Edifício Sede, com pavimentação da área ajardinada para acesso veicular, diferente dos demais blocos. Imagem: Alba Bispo, mar/2020.

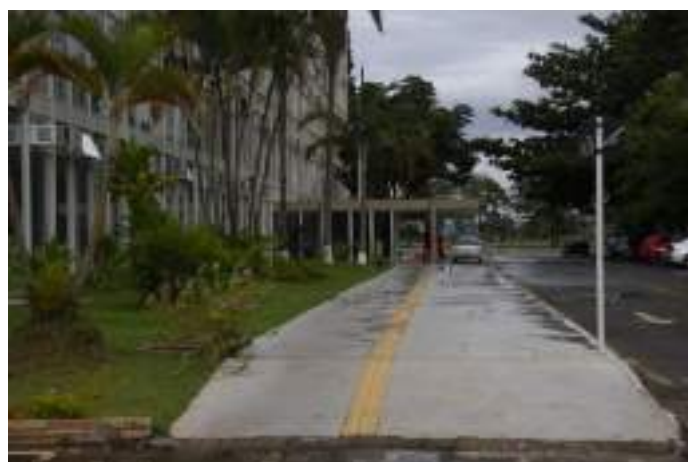
[Brasilia\_AB\_mar2020\_ESPM\_BlocoE (2)]

**Figura 115.** Pavimentação da área ajardinada junto à Fachada Leste do Edifício Sede. Imagem: Alba Bispo, mar/2020.

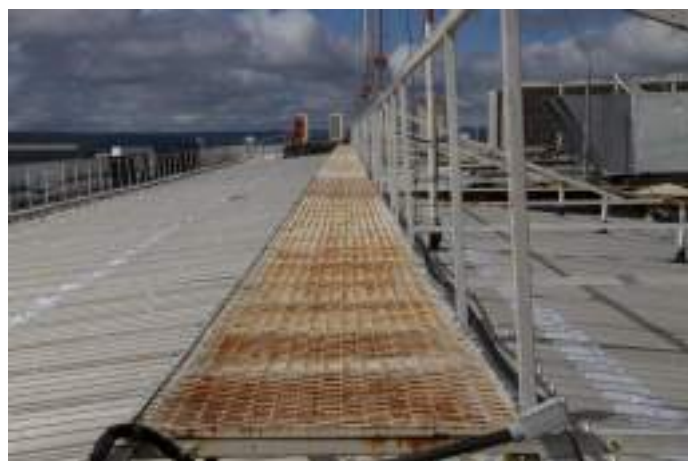
**Figura 116.** Corrosão metálica pontual da passarela de circulação da cobertura; remendos pontuais nas telhas; descontinuidade da manta de impermeabilização nas platibandas do Edifício Sede. Imagem: Alba Bispo, mar/2020.

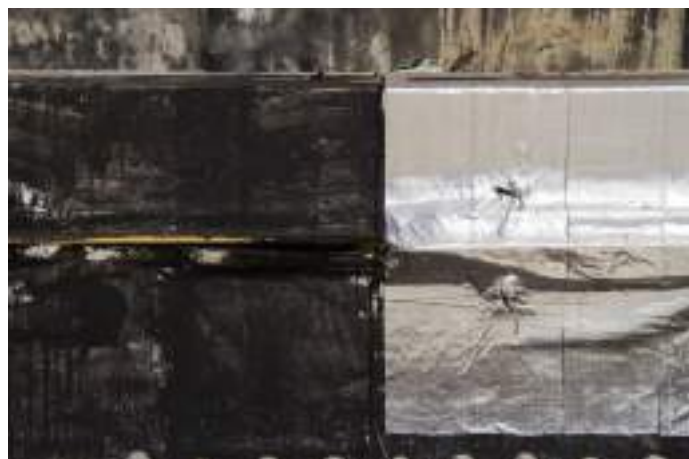
[Brasilia\_AB\_mar2020\_ESPM\_BlocoE (17)]

**Figura 117.** Na cobertura das torres das escadas de emergência do Edifício Sede é possível observar umidade localizada com sujidades e descontinuidade da manta de impermeabilização nas platibandas.  
Imagem: Alba Bispo, mar/2020.

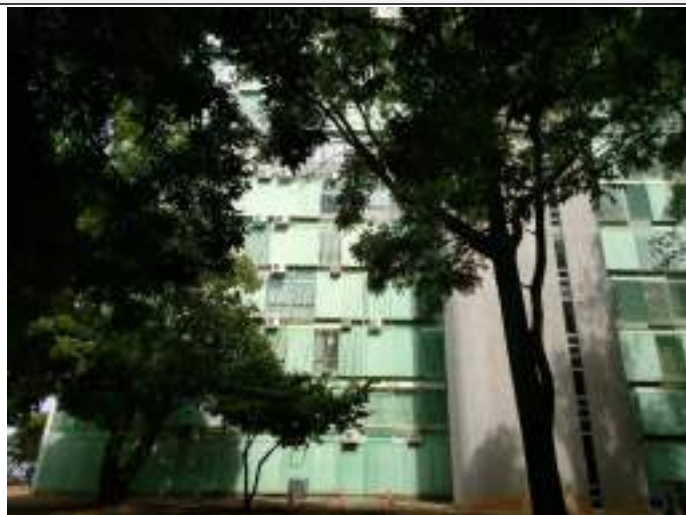
Presença de árvores de grande porte muito próximas à Fachada Oeste.  
Imagem: Alba Bispo, out/2019. [Brasília\_AB\_mar20\_ESPM\_BlocoE (24)]

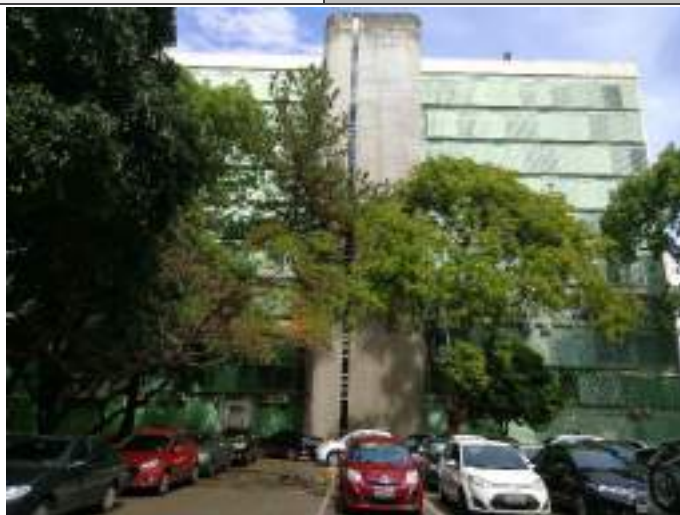
Presença de árvores de grande porte muito próximas à Fachada Oeste.  
Imagem: Alba Bispo, out/2019. [Brasília\_AB\_mar20\_ESPM\_BlocoE (25)]

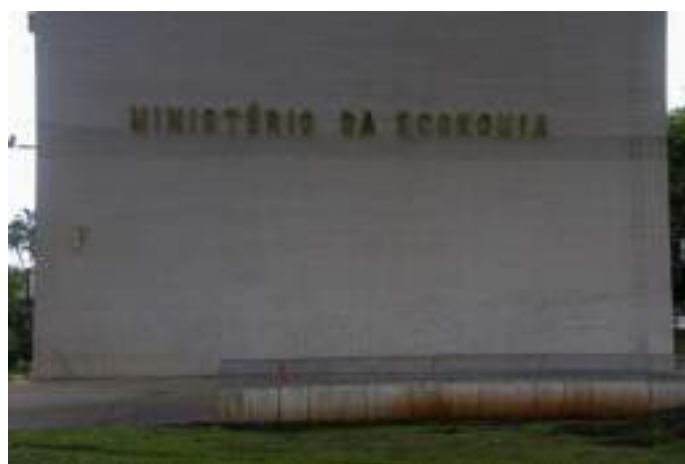
[Brasília\_AB\_mar2020\_ESPM\_BlocoF (1)]

**Figura 118.** Deformações estruturais em função de movimentações na laje da sobreloja, com destacamento do revestimento cerâmico na Fachada Norte do Edifício Sede. Imagem: Alba Bispo, mar/2020.

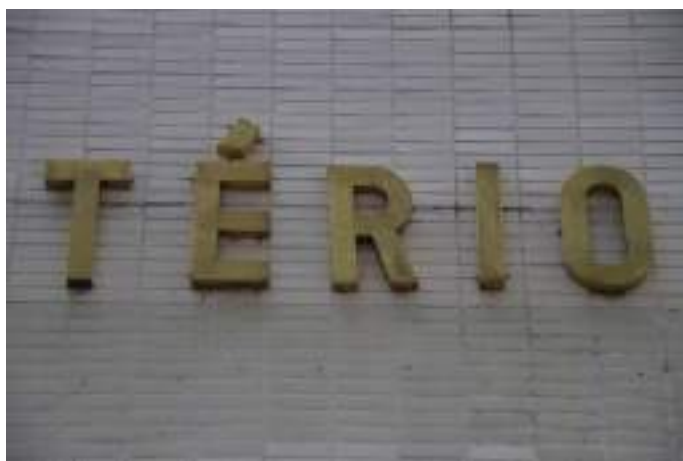
[Brasilia\_AB\_mar2020\_ESPM\_BlocoF (4)]

**Figura 119.** Fissuras abaixo do letreiro em função de movimentações na laje da sobreloja, com destacamento do revestimento cerâmico na Fachada Norte do Edifício Sede. Imagem: Alba Bispo, mar/2020.

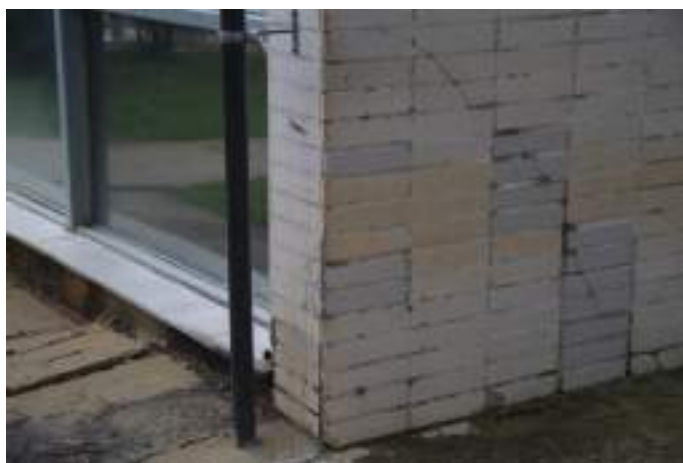
[Brasilia\_AB\_mar2020\_ESPM\_BlocoF (2)]

**Figura 120.** Trinca na Fachada Norte em função de movimentações de recalque no Edifício Sede. Imagem: Alba Bispo, mar/2020.
