## SUMÁRIO

| <b>3. UNIVERSO 1: CONJUNTO DA ESPLANADA DOS MINISTÉRIOS E ANEXOS .....</b> | <b>12</b> |

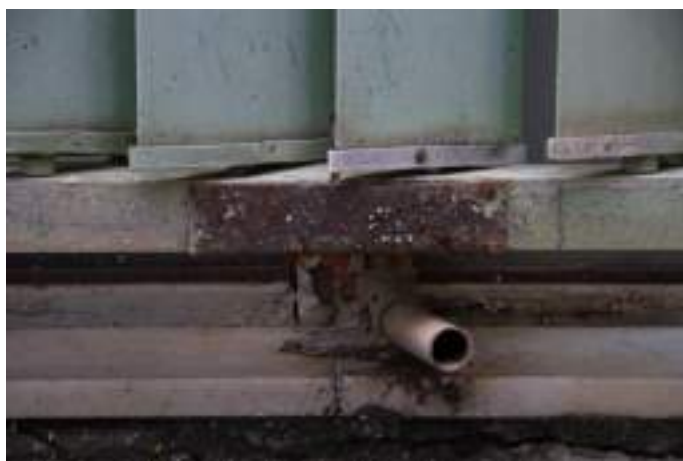
[Brasilia\_AB\_mar2020\_ESPM\_BlocoF (11)]

**Figura 123.** Corrosão metálica dos brises; notar tubo de água de unidades de ar-condicionado aparentes na fachada. Imagem: Alba Bispo, mar/2020.

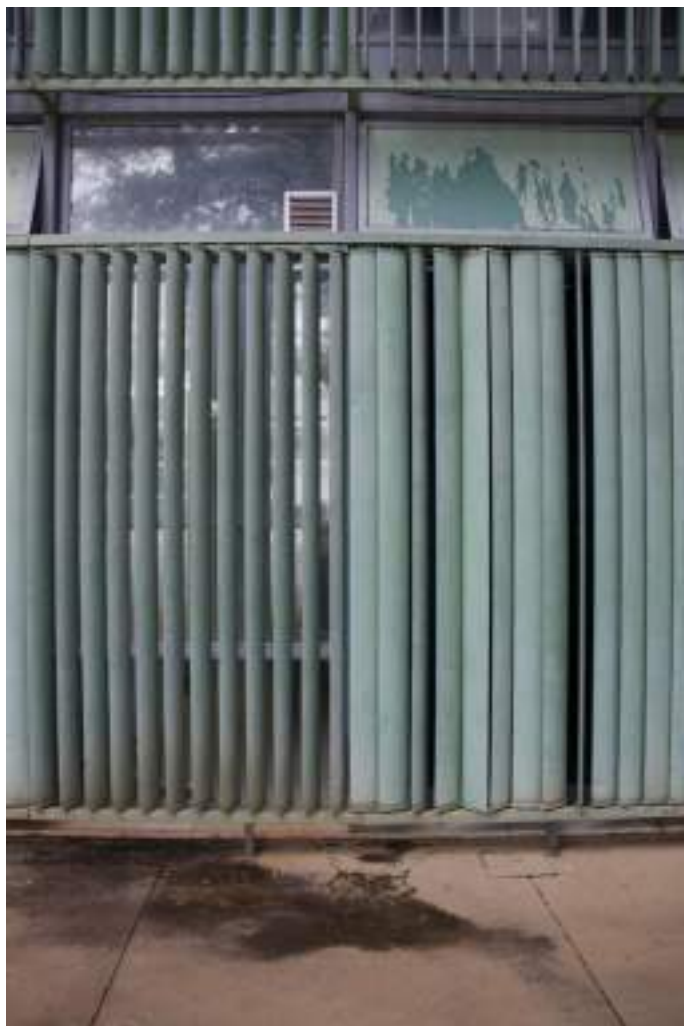
[Brasília\_AB\_mar2020\_ESPM\_BlocoF (18)]

**Figura 124.** Adição pontual de veneziana em substituição ao vidro; desgaste e diversidade cromática de películas; umidade localizada no pavimento. Imagem: Alba Bispo, mar/2020.

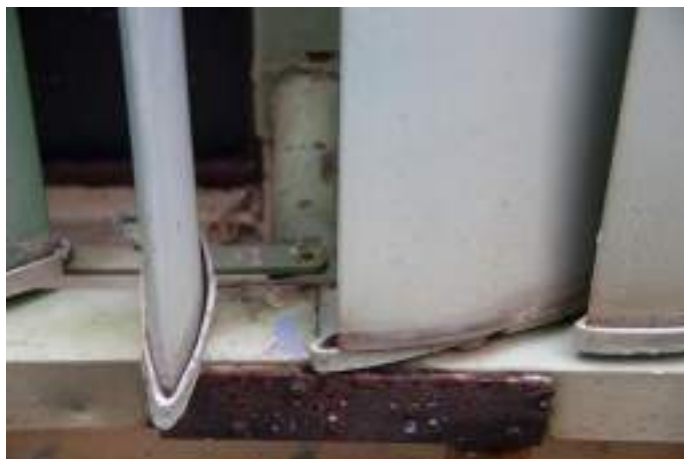
[Brasilia\_AB\_mar2020\_ESPM\_BlocoF (5)]

**Figura 125.** Corrosão metálica dos brises. Imagem: Alba Bispo, mar/2020.

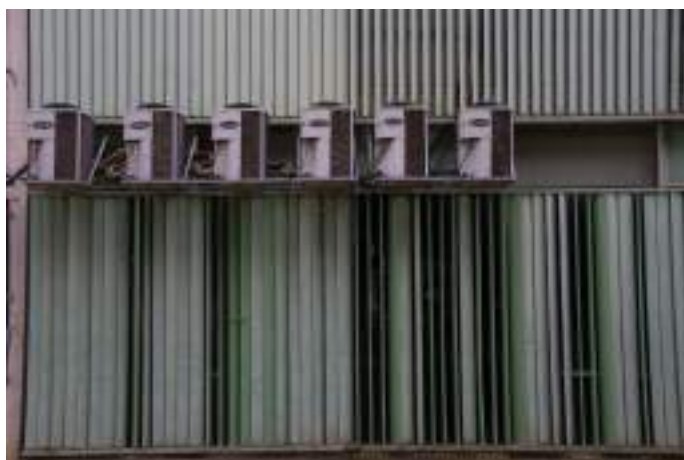
[Brasilia\_AB\_mar2020\_ESPM\_BlocoF (6)]

**Figura 126.** Concentração de unidades de ar-condicionado aparentes na Fachada Oeste, na área do Auditório, no térreo do Edifício Sede. Imagem: Alba Bispo, mar/2020.

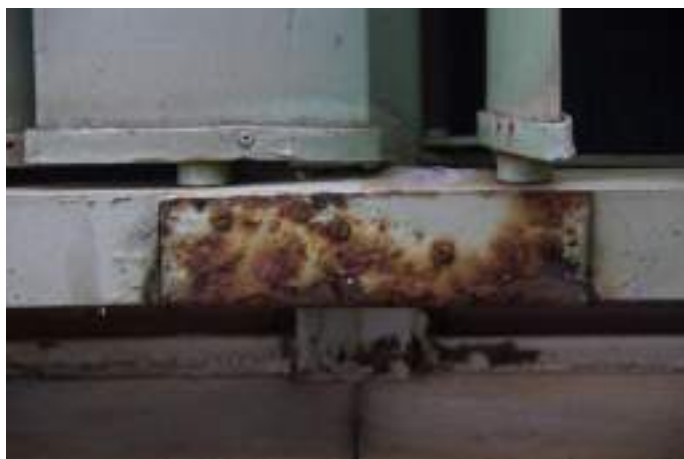
[Brasilia\_AB\_mar2020\_ESPM\_BlocoF (7)]

**Figura 127.** Corrosão metálica dos brises. Imagem: Alba Bispo, mar/2020.

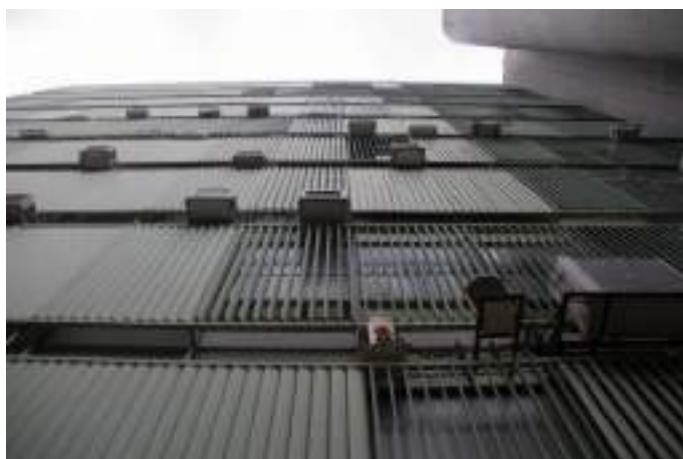
[Brasilia\_AB\_mar2020\_ESPM\_BlocoF (9)]

**Figura 128.** Obra de substituição de suportes para ar-condicionado que estavam enferrujados por novos suportes no Edifício Sede. Imagem: Alba Bispo, mar/2020.

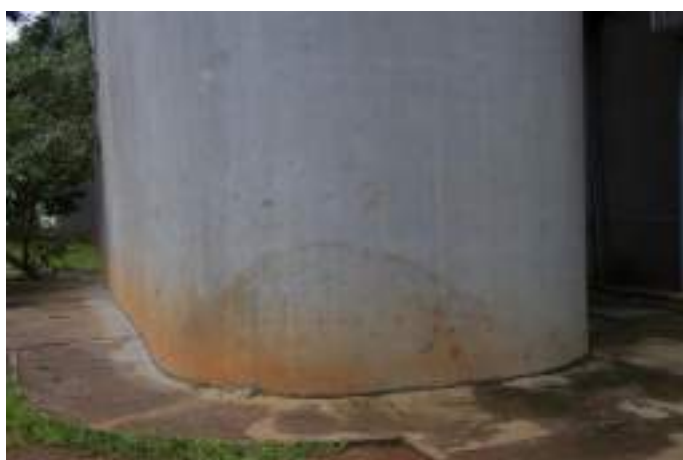
[Brasilia\_AB\_mar2020\_ESPM\_BlocoF (15)]

**Figura 129.** Sujidades e umidade localizada no concreto aparente da torre de emergência. Imagem: Alba Bispo, mar/2020.

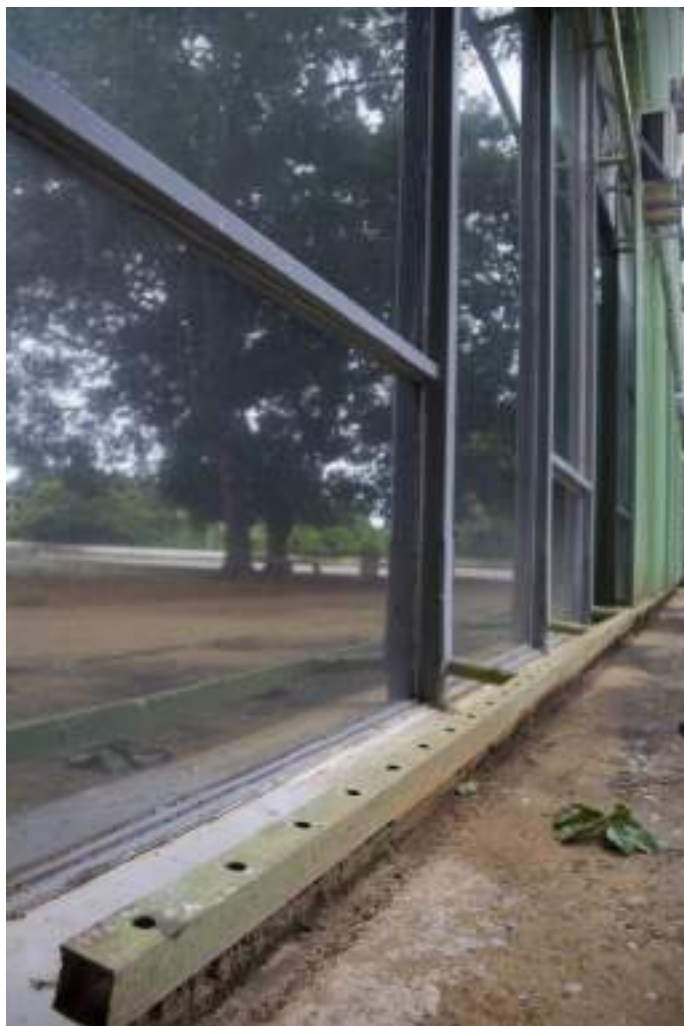
[Brasília\_AB\_mar2020\_ESPM\_BlocoF (17)]

**Figura 130.** Supressão parcial de brises no térreo do Edifício Sede.  
Imagem: Alba Bispo, mar/2020.

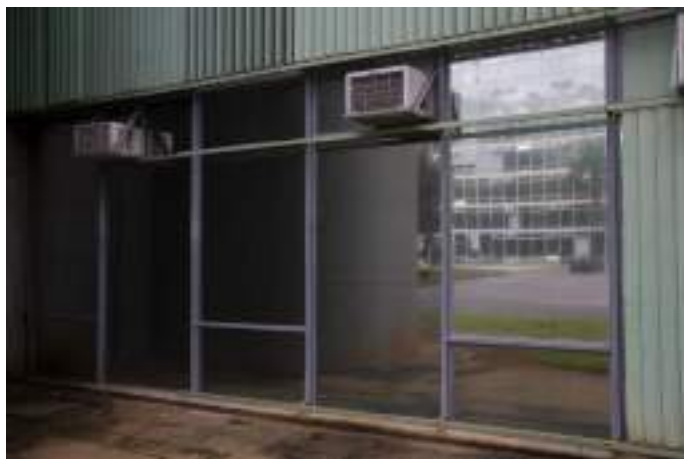
[Brasilia\_AB\_mar2020\_ESPM\_BlocoF (16)]

**Figura 131.** Supressão parcial de brises da Fachada Oeste do Edifício Sede; infiltrações no piso e na parede derivadas dos dutos de ar-condicionado aparentes. Imagem: Alba Bispo, mar/2020.

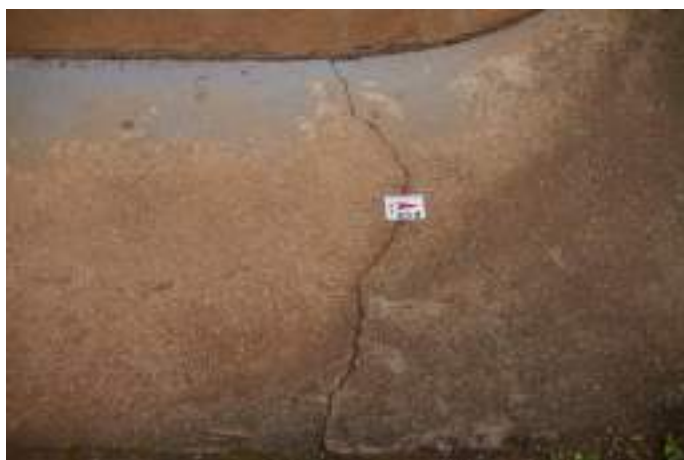
[Brasilia\_AB\_mar2020\_ESPM\_BlocoF (12)]

**Figura 132.** Trinca no passeio da Fachada Oeste, próximo ao volume das escadas de emergência decorrentes de movimentação de recalque no Edifício Sede. Imagem: Alba Bispo, mar/2020.

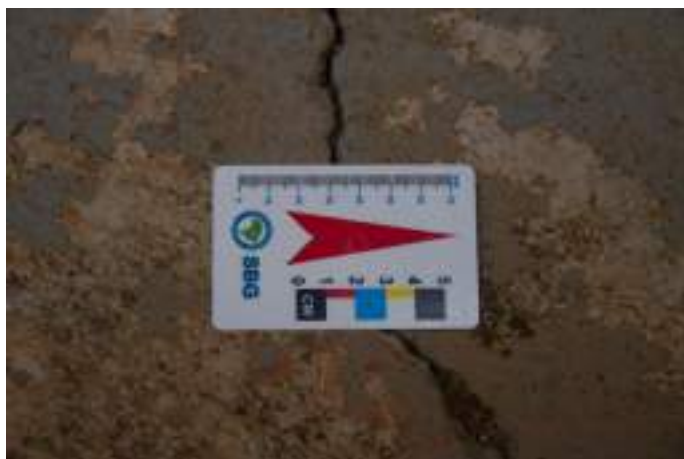
[Brasilia\_AB\_mar2020\_ESPM\_BlocoF (13)]

**Figura 133.** Trinca no passeio da Fachada Oeste, próximo ao volume das escadas de emergência decorrentes de movimentação de recalque no Edifício Sede. Imagem: Alba Bispo, mar/2020.

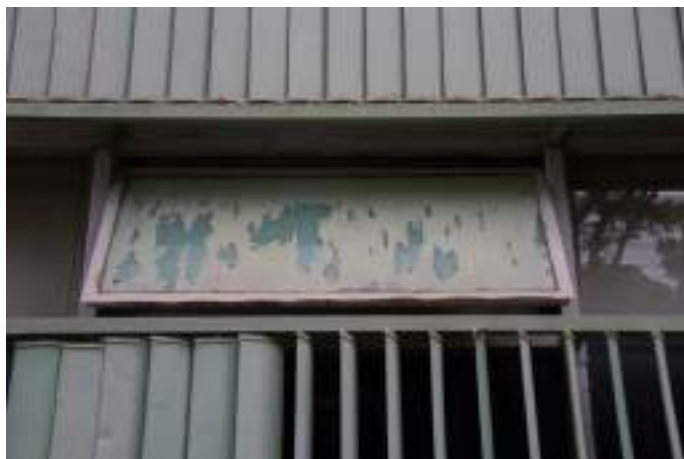
[Brasilia\_AB\_mar2020\_ESPM\_BlocoF (8)]

**Figura 134.** Desgaste e diversidade cromática de películas na Fachada Oeste do Edifício Sede. Imagem: Alba Bispo, mar/2020.

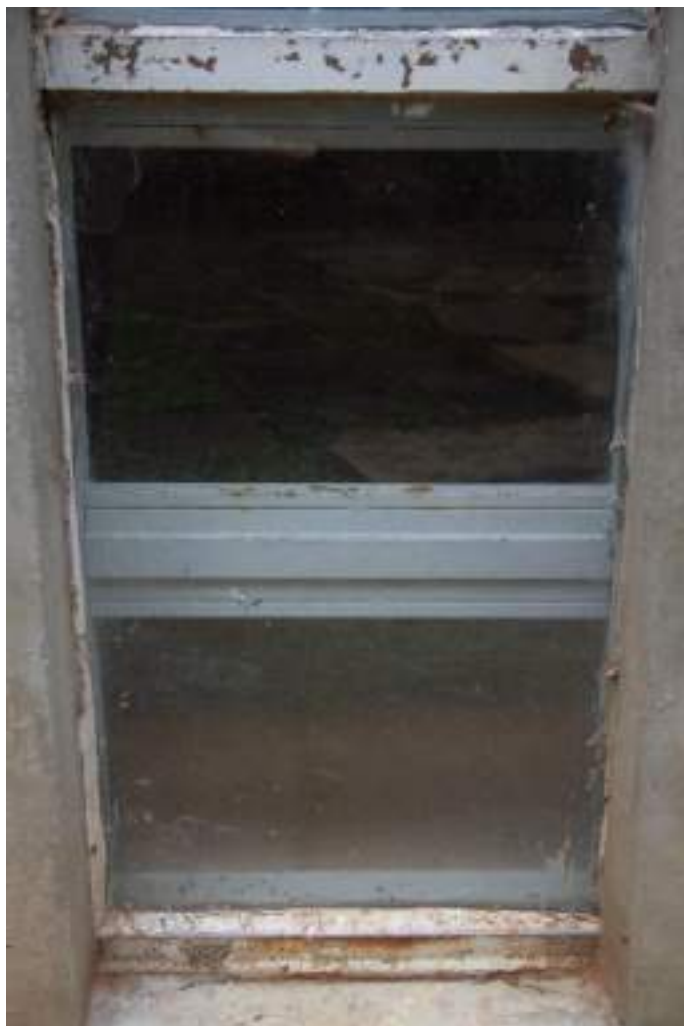
[Brasília\_AB\_mar2020\_ESPM\_BlocoF (14)]

**Figura 135.** Oxidação em esquadria na torre das escadas de emergência do Edifício Sede. Imagem: Alba Bispo, mar/2020.

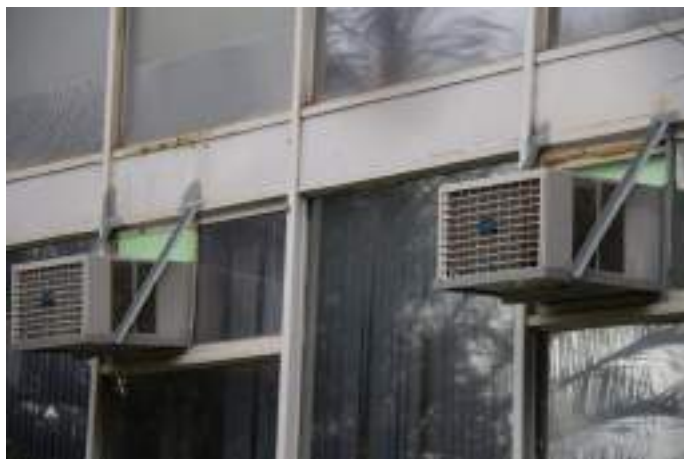
[Brasilia\_AB\_mar2020\_ESPM\_BlocoF (31)]

**Figura 136.** Adição de unidades de ar-condicionado aparentes na Fachada Leste do Edifício Sede, com incluindo tubos que interseccionam esquadrias e dutos que projetam pingos d'água constantemente na fachada, provocando danos de corrosão nas esquadrias e infiltrações, sobretudo no térreo. Imagem: Alba Bispo, mar/2020.

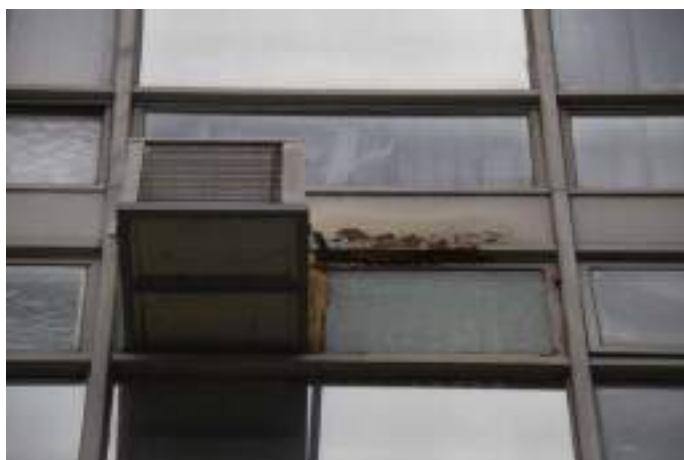
[Brasilia\_AB\_mar2020\_ESPM\_BlocoE (28)]

**Figura 137.** Oxidação e corrosão nas esquadrias da Fachada Leste; esquadrias interseccionadas por unidades aparentes de ar-condicionado. Imagem: Alba Bispo, mar/2020.

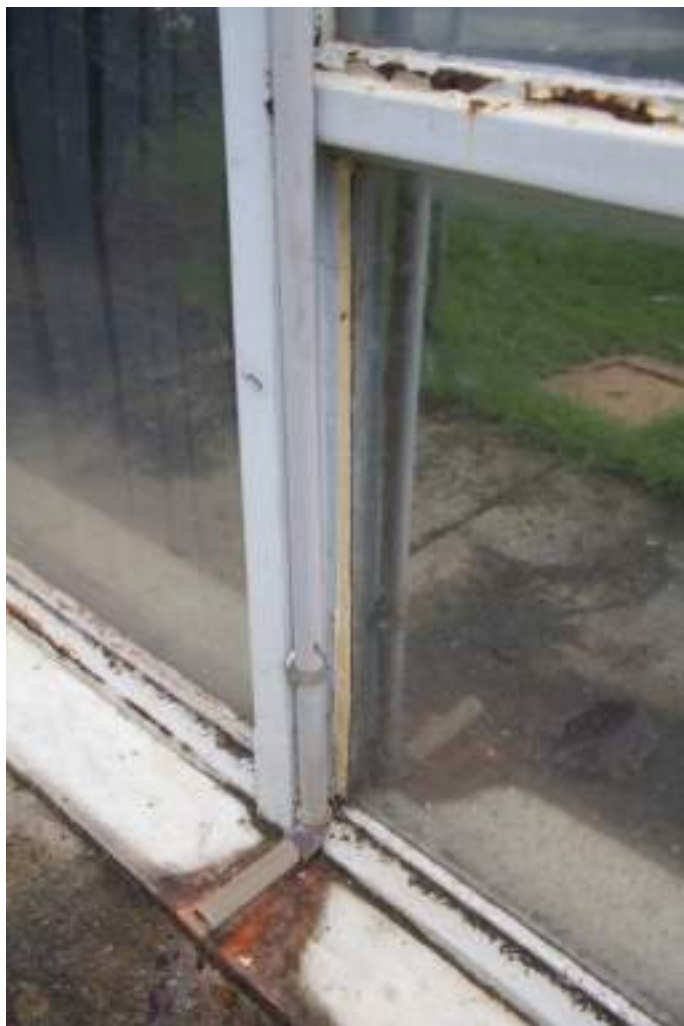
[Brasília\_AB\_mar2020\_ESPM\_BlocoF (22)]

**Figura 138.** Manchas e sujidades no mármore branco, sobretudo no térreo, derivadas de dutos de ar-condicionado; substituição do vidro; oxidação da esquadria na Fachada Leste do Edifício Sede. Imagem: Alba Bispo, mar/2020.

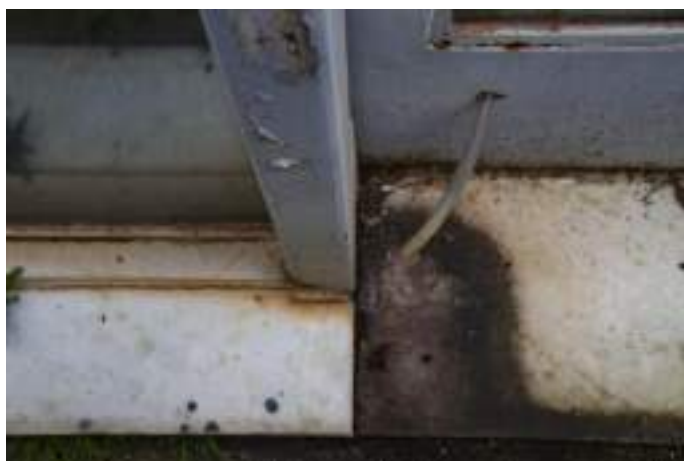
[Brasilia\_AB\_mar2020\_ESPM\_BlocoF (20)]

**Figura 139.** Intersecção de duto de ar-condicionado em esquadria com oxidação na Fachada Leste do Edifício Sede; manchas e sujidades no mármore branco do térreo. Imagem: Alba Bispo, mar/2020.

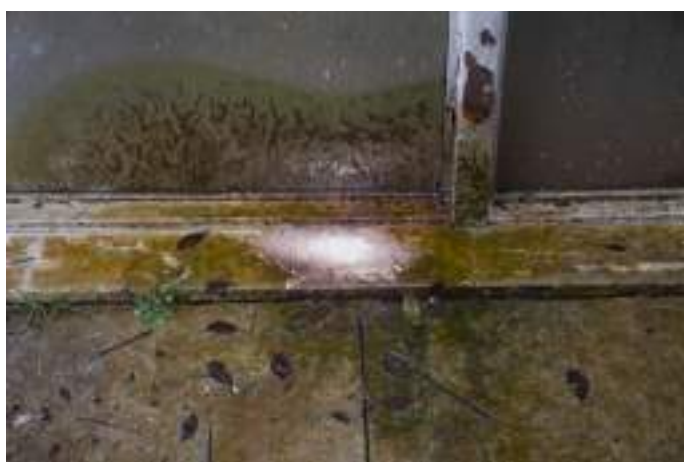
[Brasilia\_AB\_mar2020\_ESPM\_BlocoF (23)]

**Figura 140.** Manchas e sujidades no mármore branco, sobretudo no térreo, derivadas dos pingos de água das unidades de ar-condicionado aparentes na fachada que provocam oxidação e corrosão de esquadrias, sobretudo no térreo. Imagem: Alba Bispo, mar/2020.

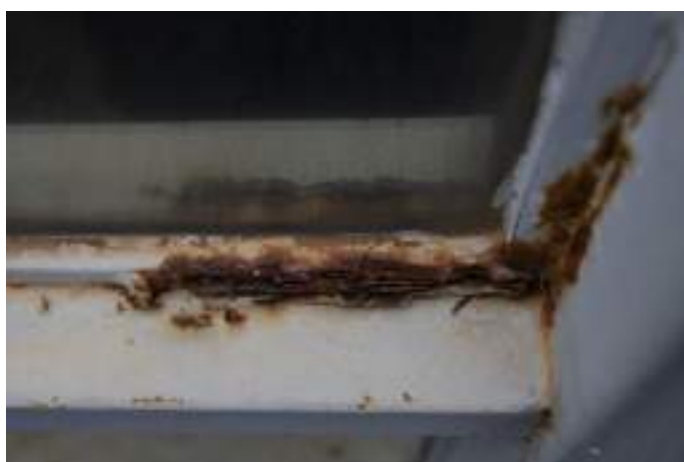
[Brasilia\_AB\_mar2020\_ESPM\_BlocoE (21)]

**Figura 141.** Grau de oxidação e corrosão das esquadrias do térreo na Fachada Leste do Edifício Sede. Imagem: Alba Bispo, mar/2020.

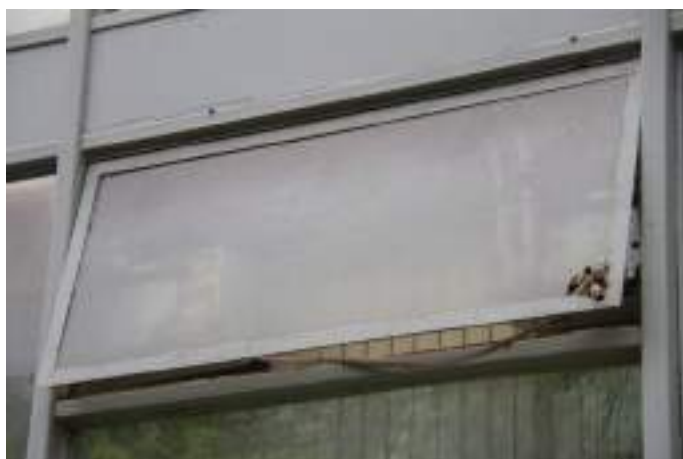
[Brasilia\_AB\_mar2020\_ESPM\_BlocoF (27)]

**Figura 142.** Adição de duto de ar-condicionado através de intersecção do vidro da esquadria na Fachada Leste do Edifício Sede. Imagem: Alba Bispo, mar/2020.

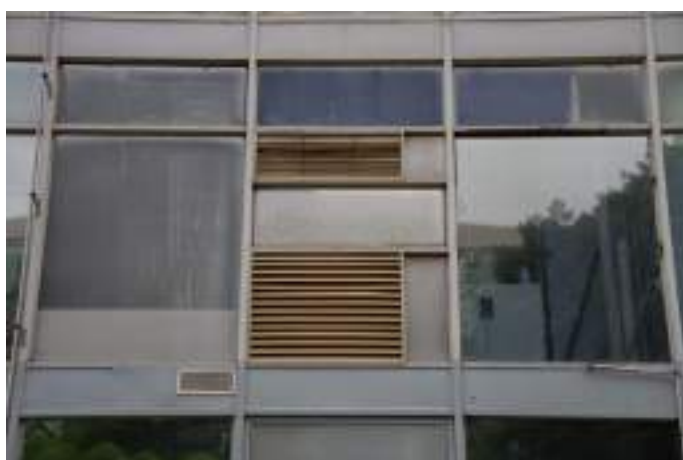
[Brasilia\_AB\_mar2020\_ESPM\_BlocoF (24)]

**Figura 143.** Adição de veneziana em substituição ao vidro na Fachada Leste do Edifício Sede. Imagem: Alba Bispo, mar/2020.

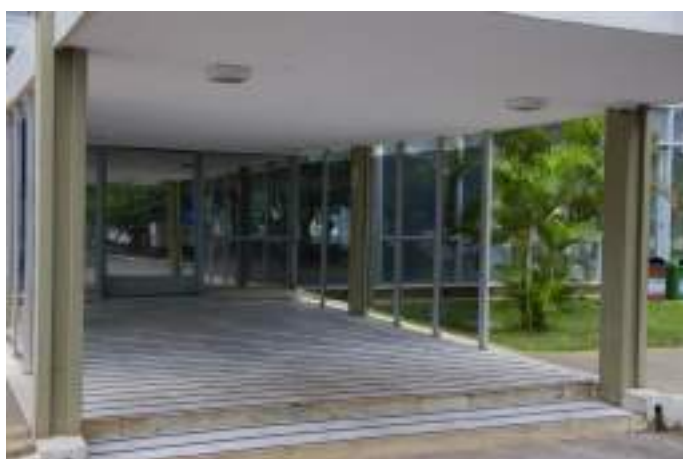
[Brasilia\_AB\_mar2020\_ESPM\_BlocoF (29)]

**Figura 144.** Visão geral do piso da marquise que apresenta fissuras e deformações pontuais com pequeno rebaixo no piso da marquise da entrada privativa em função de movimentações de recalque no Edifício Sede. Imagem: Alba Bispo, mar/2020.

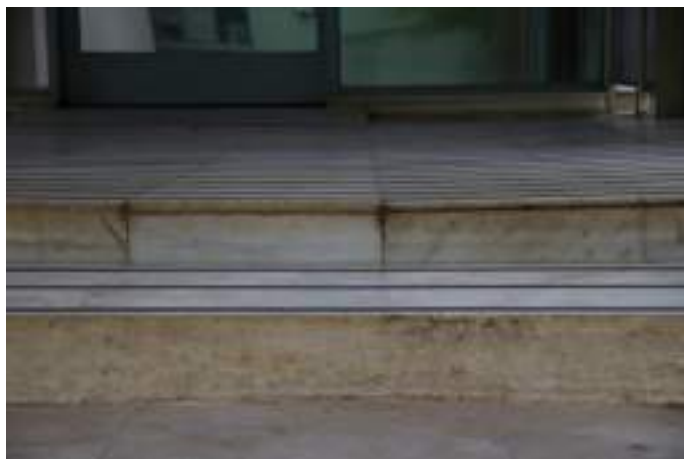
[Brasilia\_AB\_mar2020\_ESPM\_BlocoF (30)]

**Figura 145.** Deformações pontuais com pequeno rebaixo no piso da marquise da entrada privativa em função de movimentações de recalque no Edifício Sede. Imagem: Alba Bispo, mar/2020.

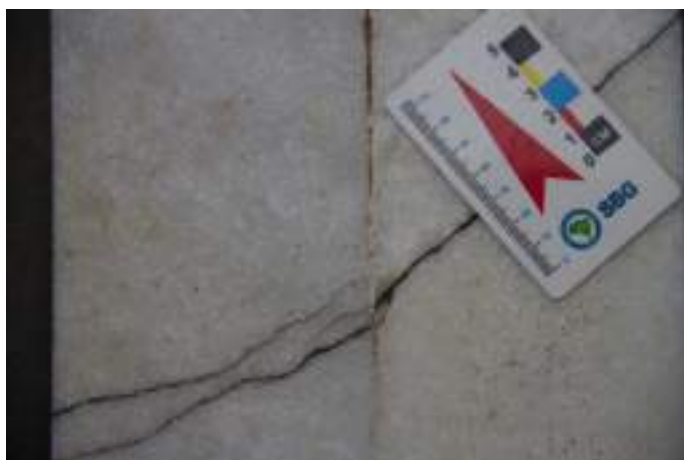
[Brasilia\_AB\_mar2020\_ESPM\_BlocoF (25)]

**Figura 146.** Dimensão das fissuras no piso da marquise da entrada privativa em função de movimentações de recalque no Edifício Sede. Imagem: Alba Bispo, mar/2020.

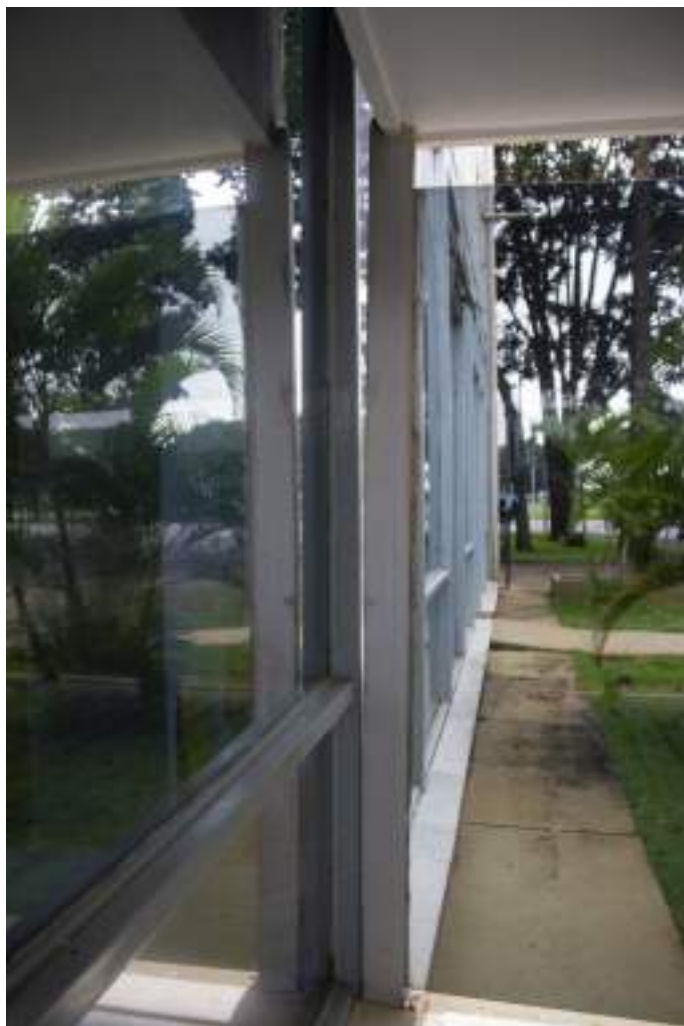
[Brasília\_AB\_mar2020\_ESPM\_BlocoF (26)]

**Figura 147.** Desaprumo da marquise da entrada privativa em função de movimentações de recalque no Edifício Sede. Imagem: Alba Bispo, mar/2020.

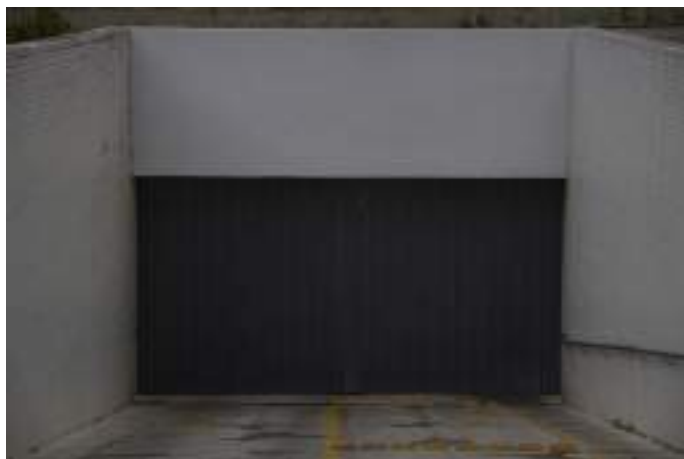
[Brasilia\_AB\_mar2020\_ESPM\_BlocoF (19)]

**Figura 148.** Demolição e construção de novo muro na entrada do estacionamento do Edifício Sede, sem o revestimento padrão em cerâmicas brancas. Imagem: Alba Bispo, mar/2020.

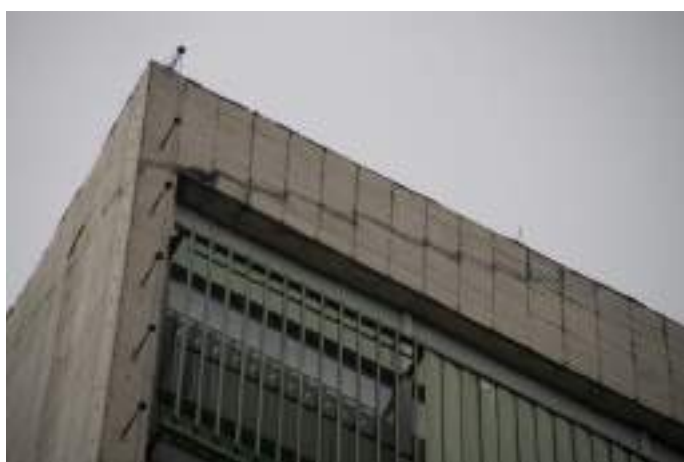
[Brasilia\_AB\_mar2020\_ESPM\_BlocoF (32)]

**Figura 149.** Trincas na área da extremidade da platibanda entre as Fachadas Norte e Oeste do Edifício Sede. Imagem: Alba Bispo, mar/2020.

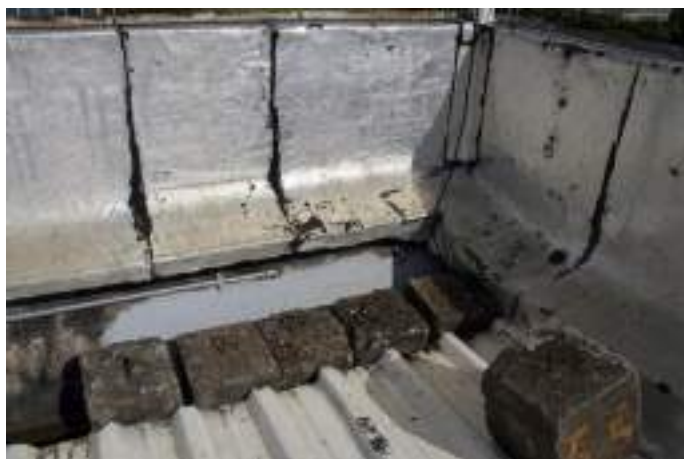
[Brasilia\_AB\_mar2020\_ESPM\_BlocoF (35)]

**Figura 150.** Reparos na área da extremidade da platibanda entre as Fachadas Norte e Oeste do Edifício Sede onde há incidências de fissuras e trincas. Imagem: Alba Bispo, mar/2020.

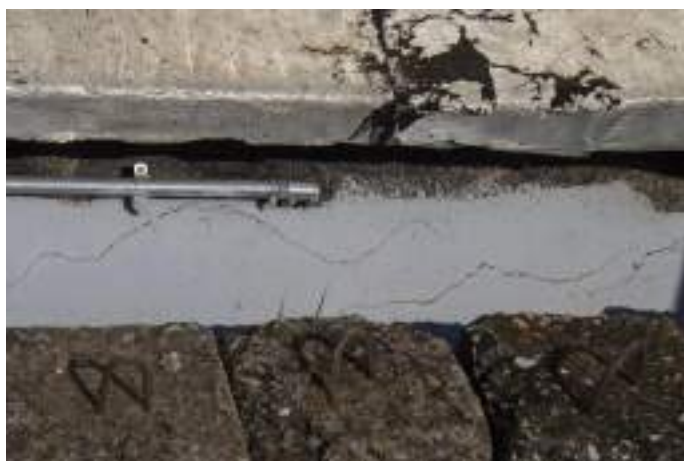
[Brasilia\_AB\_mar2020\_ESPM\_BlocoF (36)]

**Figura 151.** Reparos na área da extremidade da platibanda entre as Fachadas Norte e Oeste do Edifício Sede onde há incidências de fissuras e trincas. Imagem: Alba Bispo, mar/2020.

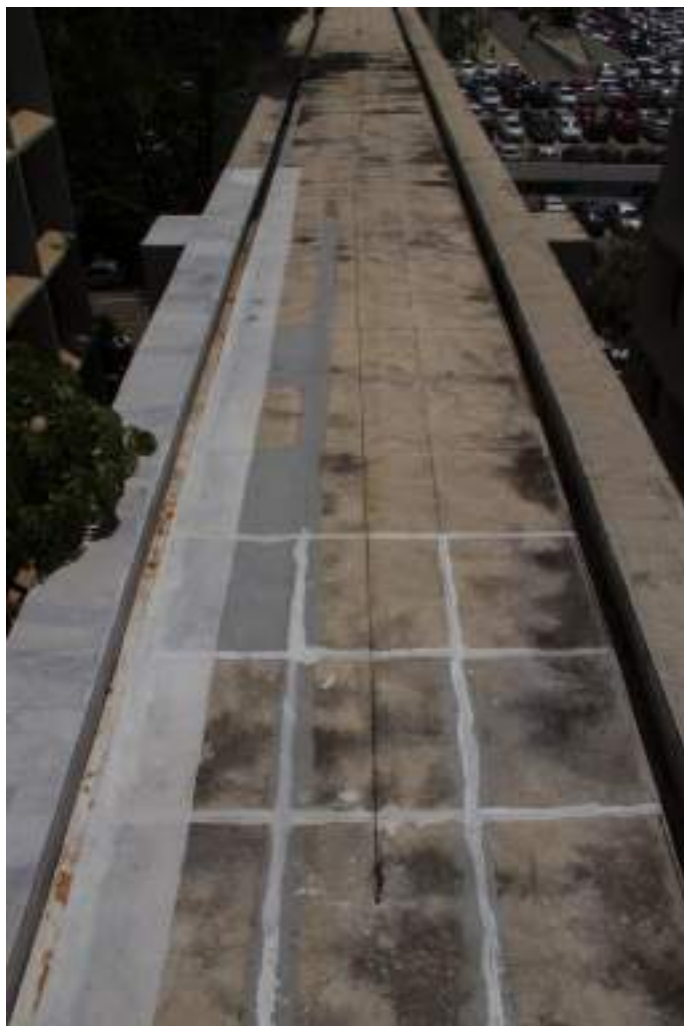
[Brasília\_AB\_nov2019\_ESPM\_BlocoF (34)]

**Figura 152.** Sujidades e reparos pontuais na impermeabilização da cobertura da passarela de conexão entre o Edifício Sede e o Edifício Anexo. Imagem: Alba Bispo, mar/2020.

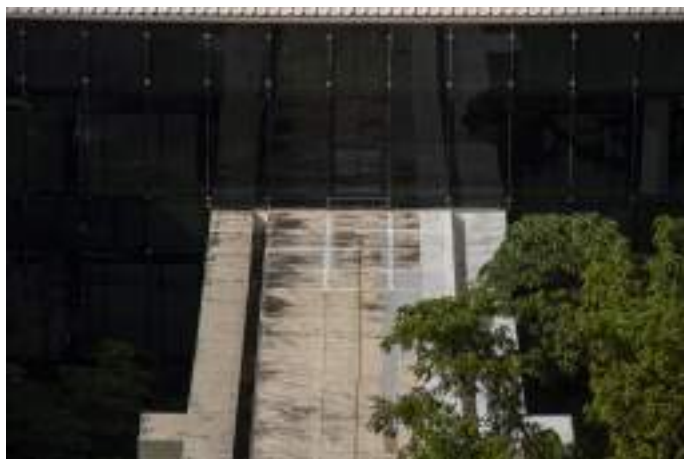
[Brasilia\_AB\_nov2019\_ESPM\_BlocoF (33)]

**Figura 153.** Sujeidades e reparos pontuais na impermeabilização da cobertura da passarela de conexão entre o Edifício Sede e o Edifício Anexo. Imagem: Alba Bispo, mar/2020.

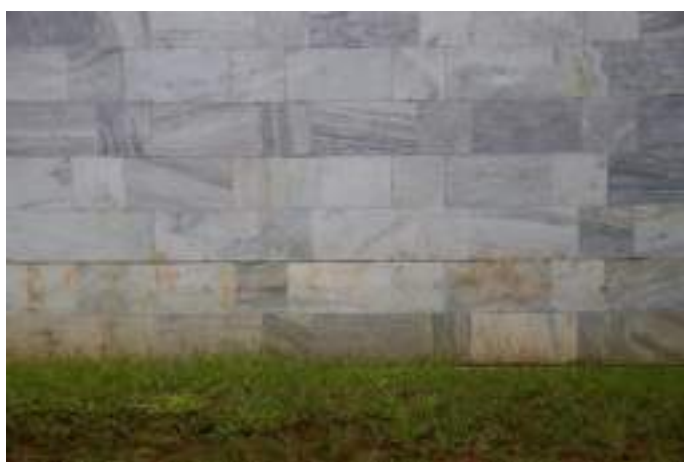
[Brasilia\_AB\_mar2020\_ESPM\_BlocoF (37)]

**Figura 154.** Sujeidades pontuais em mármore branco no térreo da fachada do Edifício Anexo. Imagem: Alba Bispo, mar/2020.

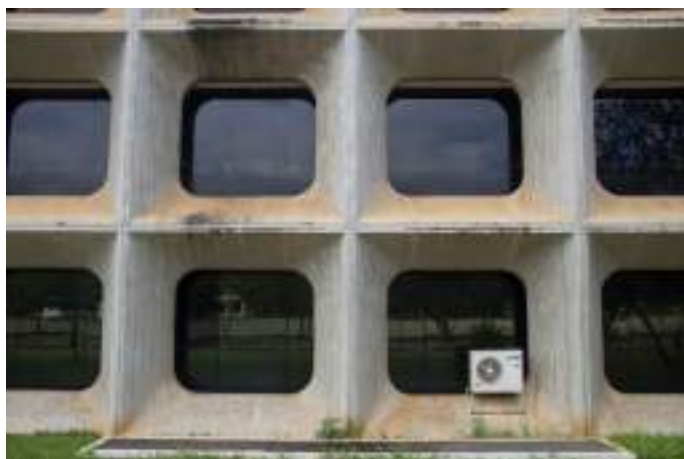
[Brasilia\_AB\_mar2020\_ESPM\_BlocoF (38)]

**Figura 155.** Sujeidades no concreto aparente no térreo do Edifício Anexo; dano estético provocado por instalação de unidade aparente de ar-condicionado na fachada. Imagem: Alba Bispo, mar/2020.

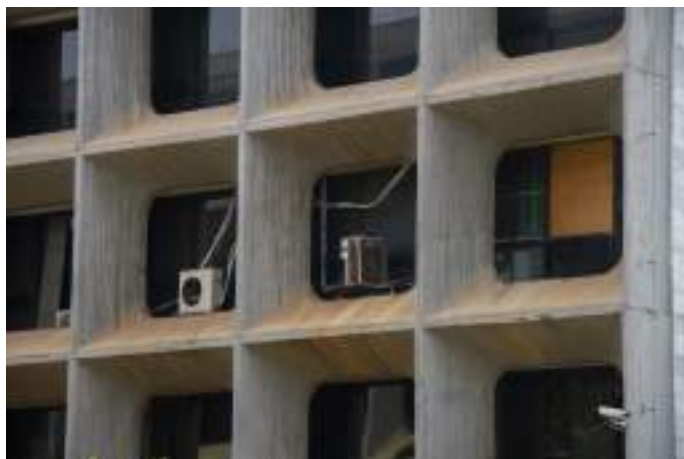
[Brasilia\_AB\_mar2020\_ESPM\_BlocoF (43)]

**Figura 156.** Sujidades no concreto aparente, sobretudo nos andares inferiores do Edifício Anexo; dano estético provocado por instalação de unidades aparentes de ar-condicionado e película de tonalidade distinta no 3º pavimento. Imagem: Alba Bispo, mar/2020.

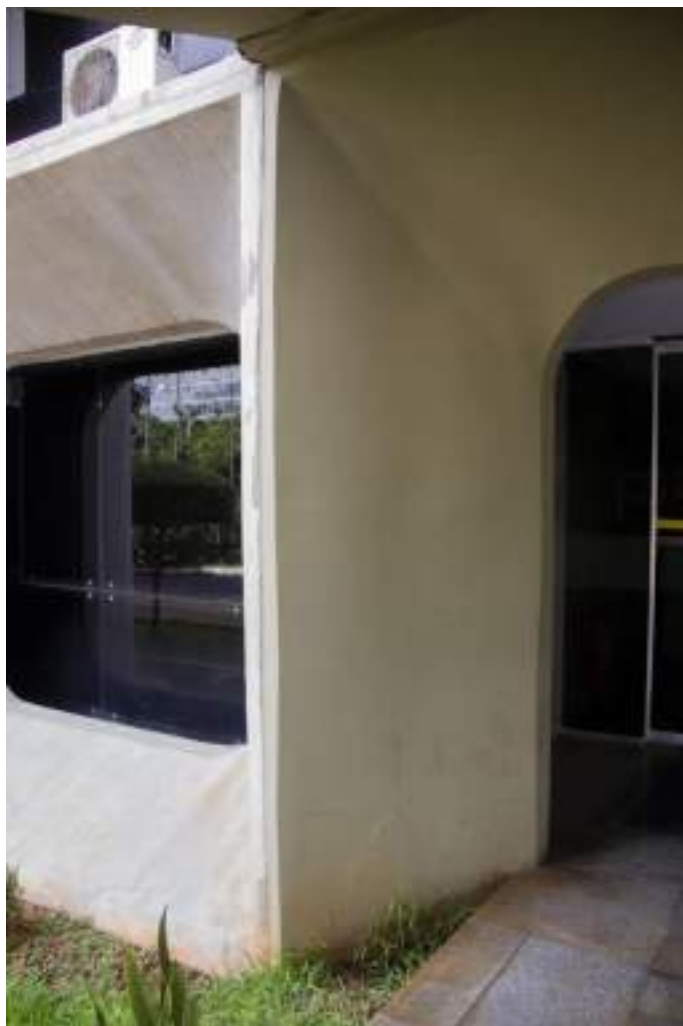
[Brasilia\_AB\_mar2020\_ESPM\_BlocoF (42)]

**Figura 157.** Limpeza recente das manchas e sujidades no concreto aparente da marquise de entrada da Fachada Oeste do Edifício Anexo, sobretudo em pontos de infiltrações e umidade localizada. Imagem: Alba Bispo, mar/2020.

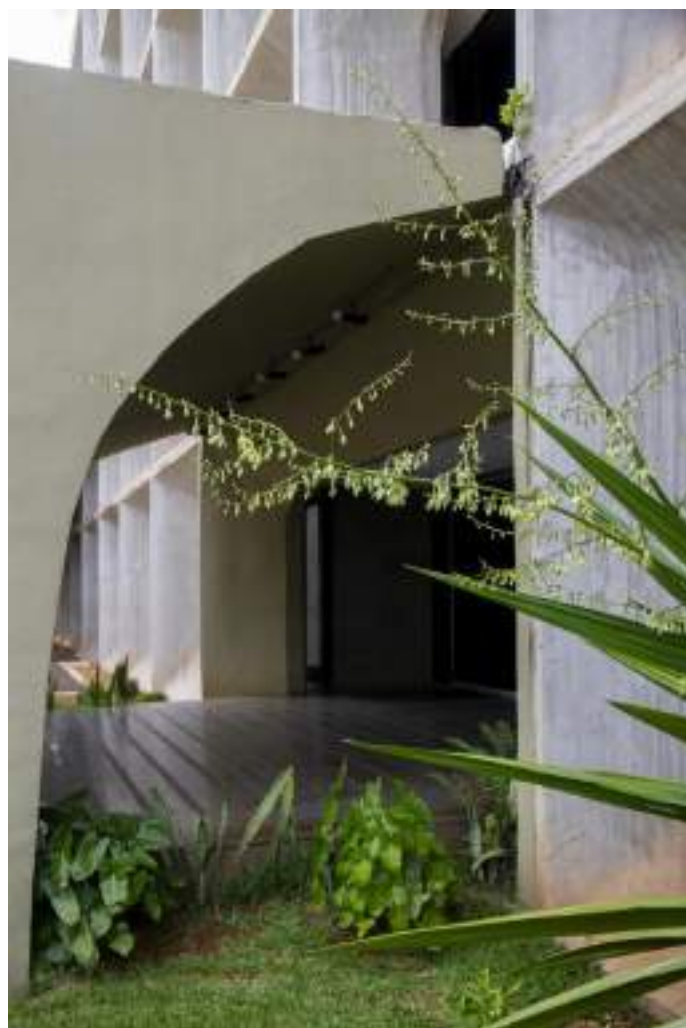
[Brasília\_AB\_mar2020\_ESPM\_BlocoF (41)]

**Figura 158.** Movimentação da marquise de entrada da Fachada Oeste do Edifício Anexo. Imagem: Alba Bispo, mar/2020.

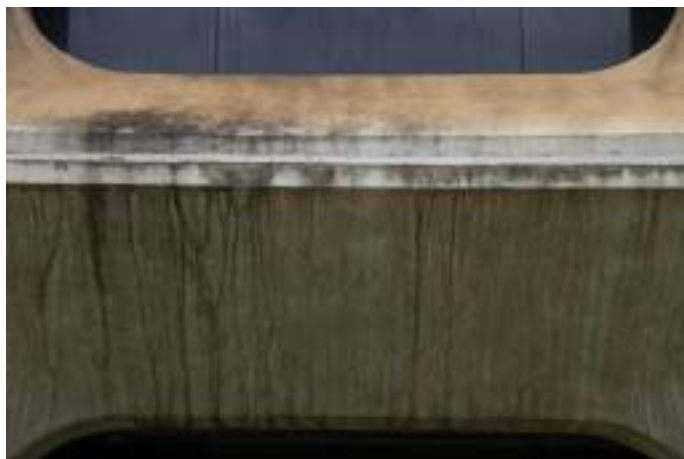
[Brasilia\_AB\_mar2020\_ESPM\_BlocoF (39)]

**Figura 159.** Sujidades e manchas de infiltrações no concreto na Fachada Oeste na área dos jardins internos do Edifício Anexo. Imagem: Alba Bispo, mar/2020.

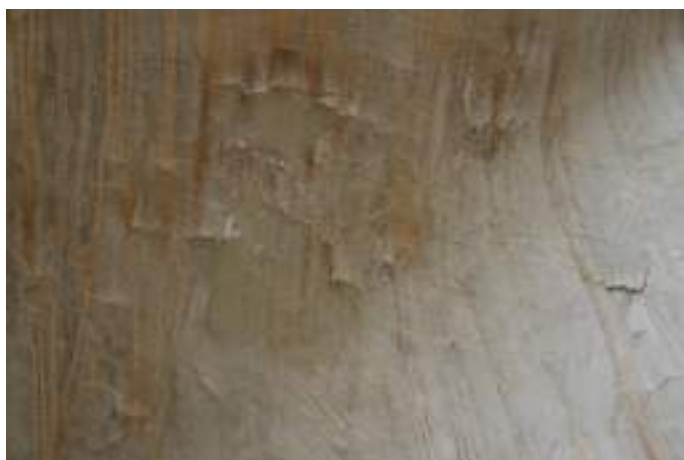
[Brasilia\_AB\_mar2020\_ESPM\_BlocoF (44)]

**Figura 160.** Sujidades e descascamento no concreto aparente no térreo do Edifício Anexo. Imagem: Alba Bispo, mar/2020.

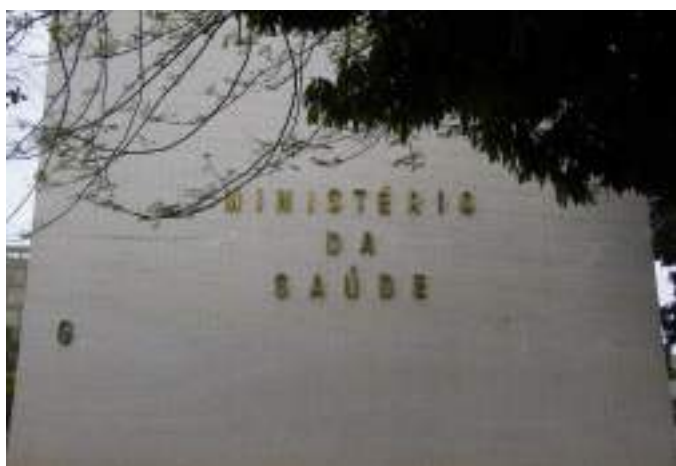
[Brasilia\_AB\_mar20\_ESPM\_BlocoG (2)]

**Figura 162.** Fissuras entre o térreo e a sobreloja, na Fachada Norte do Edifício Sede. Imagem: Alba Bispo, mar/2020.

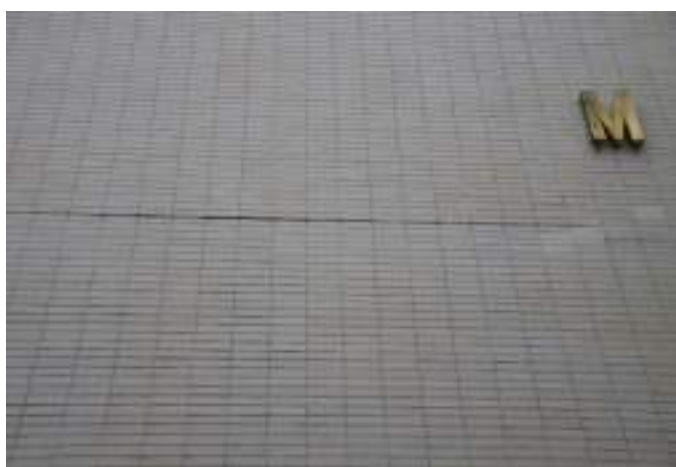
[Brasilia\_AB\_mar20\_ESPM\_BlocoG (1)]

**Figura 163.** Fissuras entre o térreo e a sobreloja, na Fachada Norte do Edifício Sede. Imagem: Alba Bispo, mar/2020.

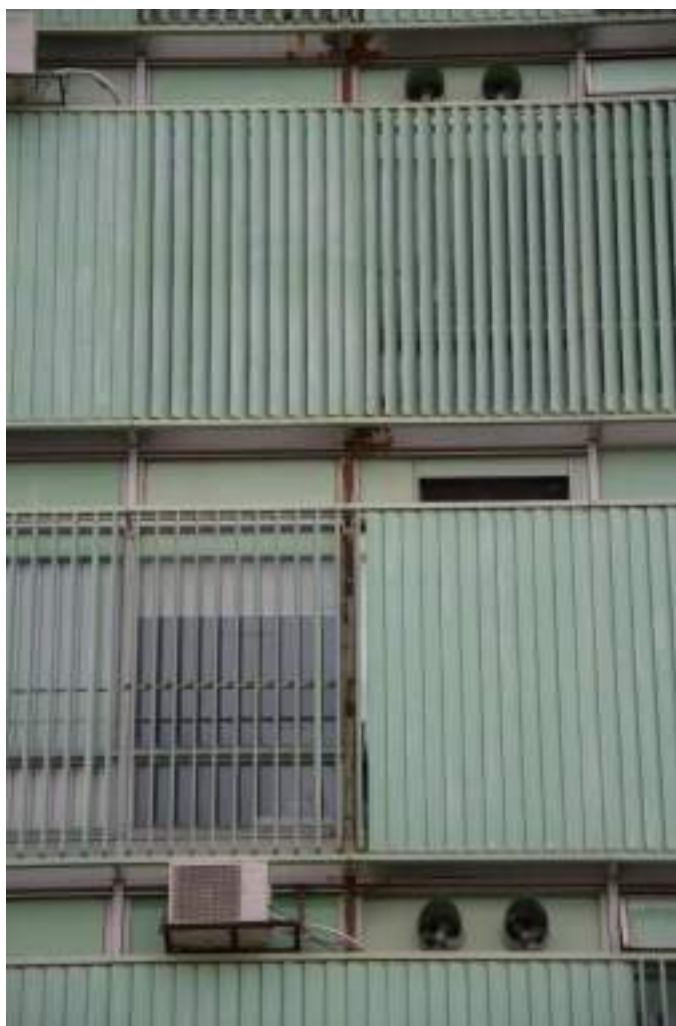
[Brasília\_AB\_mar20\_ESPM\_BlocoG (10)]

| | | <p>Sobre as instalações de climatização, os equipamentos aparentes de ar-condicionado, incluindo tubos que interseccionam esquadrias e dutos que projetam pingos d'água constantemente na fachada, provocam danos de corrosão nas esquadrias e infiltrações pontuais.</p> <p>A respeito dos sistemas de prevenção e combate a incêndio, o bloco possui plantão de 24h horas de uma equipe de brigadistas. O sistema de alarme de incêndio funciona por acionamento manual.</p> | | | | |

**Figura 164.** Interferências de elementos não pertencentes à construção original ou espúrios, tais como dutos de exaustão e unidades aparentes de ar-condicionado na Fachada Oeste do Edifício Sede; oxidação e corrosão de esquadrias. Imagem: Alba Bispo, mar/2020.

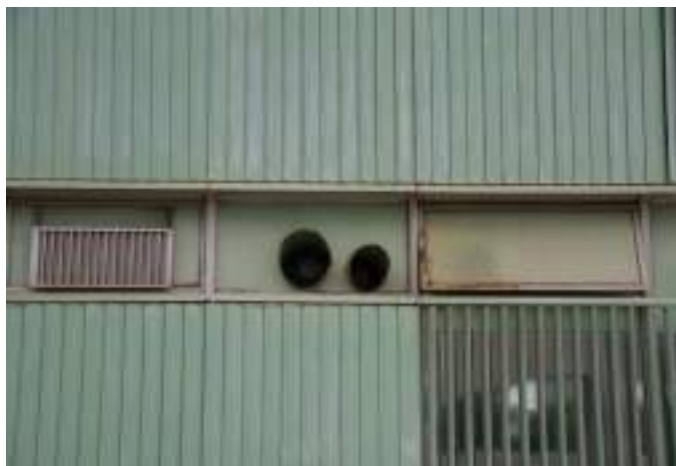
[Brasilia\_AB\_mar20\_ESPM\_BlocoG (9)]

**Figura 165.** Adição de venezianas em substituição ao vidro; interferências de elementos não pertencentes à construção original ou espúrios, tais como dutos de exaustão; oxidação e corrosão de esquadrias na Fachada Oeste do Edifício Sede. Imagem: Alba Bispo, mar/2020.

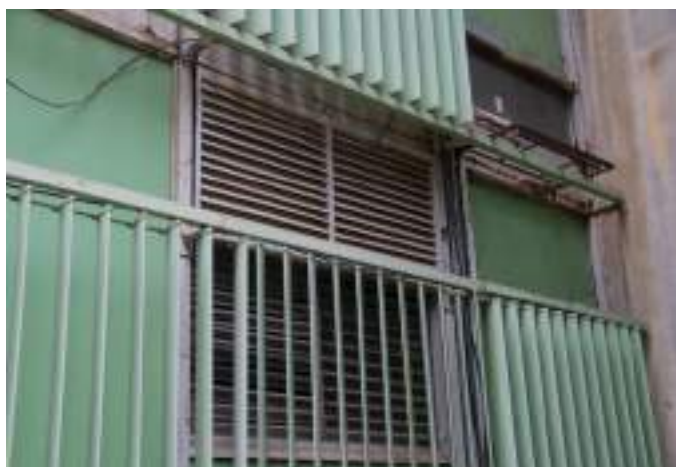
[Brasilia\_AB\_mar20\_ESPM\_BlocoG (4)]

**Figura 166.** Adição de venezianas em substituição ao vidro; oxidação e corrosão de esquadrias na Fachada Oeste do Edifício Sede. Imagem: Alba Bispo, mar/2020.

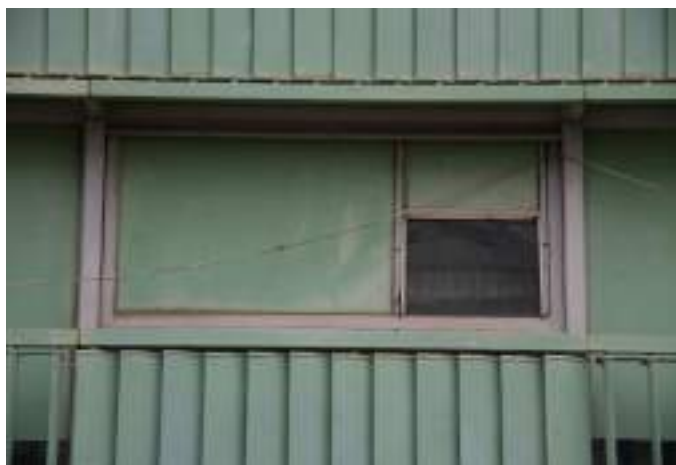
[Brasilia\_AB\_mar20\_ESPM\_BlocoG (7)]

**Figura 167.** Alterações na modulação das esquadrias com diversidade cromática de películas na Fachada Oeste do Edifício Sede. Imagem: Alba Bispo, mar/2020.

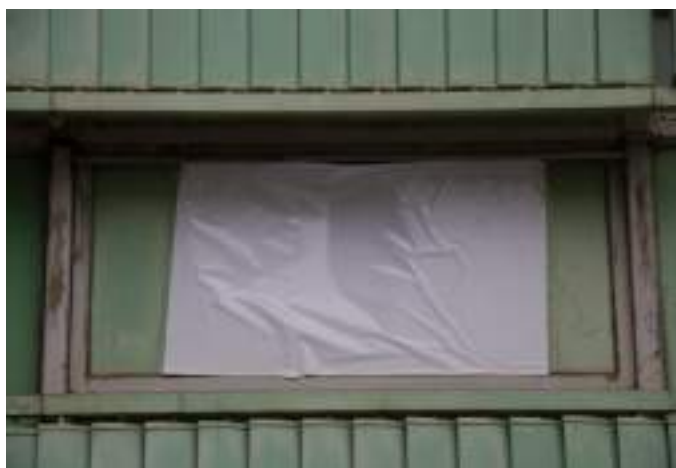
[Brasilia\_AB\_mar20\_ESPM\_BlocoG (3)]

**Figura 168.** Alterações na modulação das esquadrias para adição de unidades aparentes de ar-condicionado na Fachada Oeste do Edifício Sede. Imagem: Alba Bispo, mar/2020.

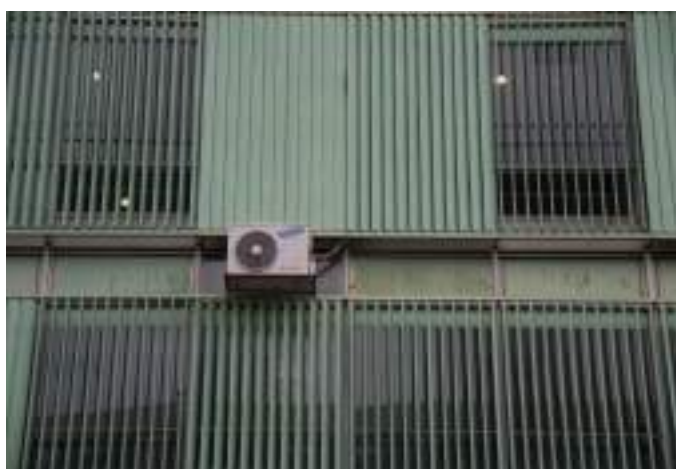
[Brasilia\_AB\_mar20\_ESPM\_BlocoG (8)]

**Figura 169.** Diversidade cromática e películas desgastadas na Fachada Oeste do Edifício Sede. Imagem: Alba Bispo, mar/2020.

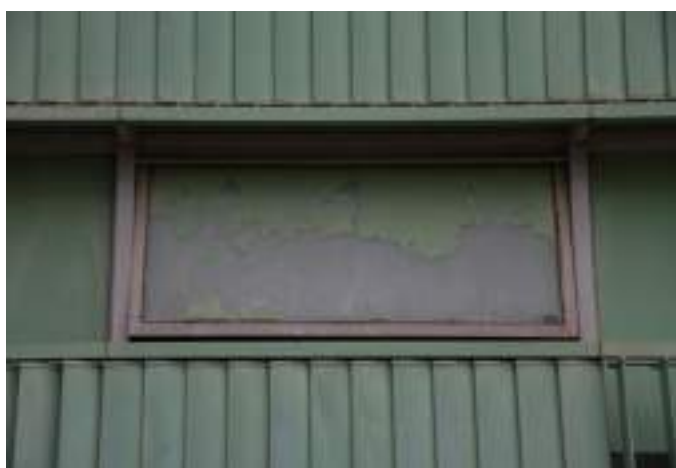
[Brasilia\_AB\_mar20\_ESPM\_BlocoG (6)]

**Figura 170.** Películas desgastadas e oxidação de esquadrias na Fachada Oeste do Edifício Sede. Imagem: Alba Bispo, mar/2020.

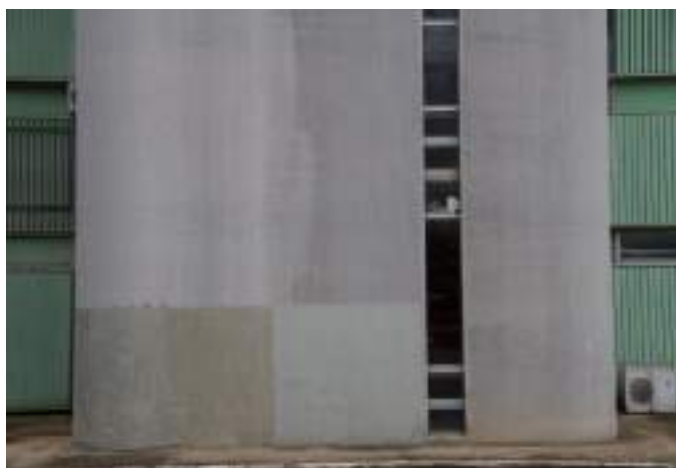
[Brasilia\_AB\_mar20\_ESPM\_BlocoG (5)]

**Figura 171.** Alterações cromáticas em função de limpeza do concreto aparente das escadas de emergência na Fachada Oeste do Edifício Sede. Imagem: Alba Bispo, mar/2020.

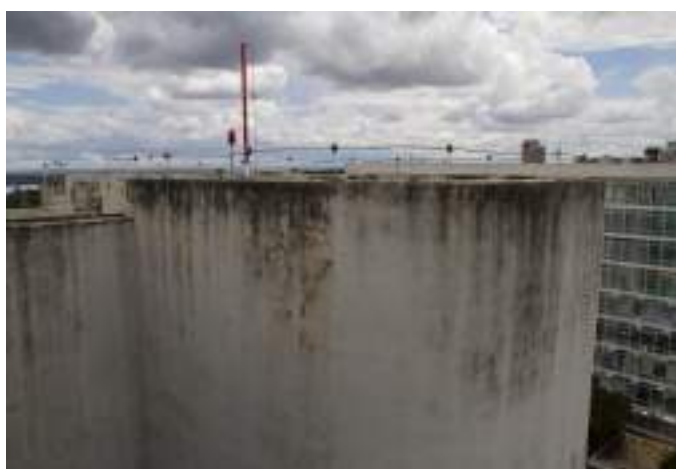
[Brasilia\_AB\_mar2020\_ESPM\_BlocoG (29)]

**Figura 172.** Umidade localizada, com sujidades nas escadas de emergência da Fachada Oeste do Edifício Sede. Imagem: Alba Bispo, mar/2020.

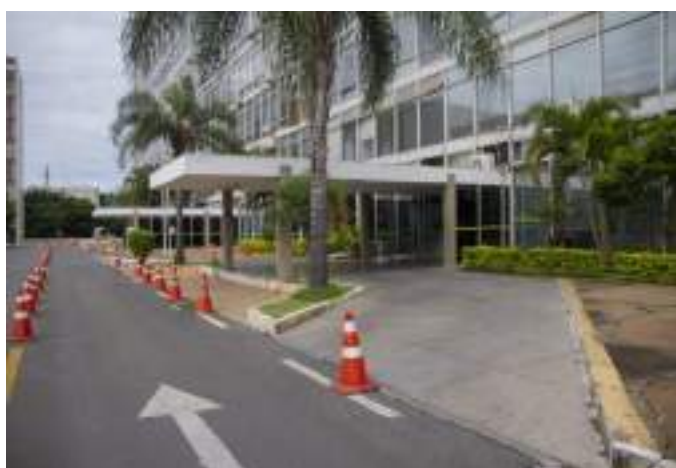
[Brasilia\_AB\_mar2020\_ESPM\_BlocoG (22)]

**Figura 173.** Ausência de esquadria de vidro na marquise da entrada privativa do Edifício Sede, com pavimentação da área ajardinada para acesso veicular, diferente dos demais blocos. Imagem: Alba Bispo, mar/2020.
