## SUMÁRIO

| <b>3. UNIVERSO 1: CONJUNTO DA ESPLANADA DOS MINISTÉRIOS E ANEXOS .....</b> | <b>12</b> |

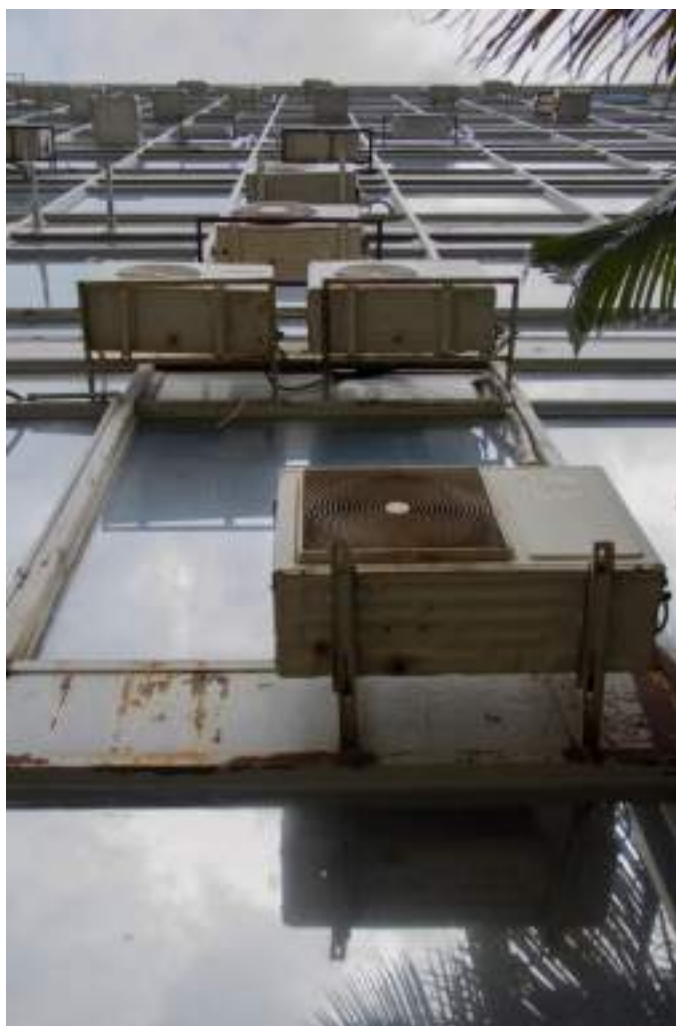
[Brasília\_AB\_mar20\_ESPM\_BlocoG (18)]

**Figura 174.** Adição de unidades de ar-condicionado aparentes na Fachada Leste do Edifício Sede, com interferências de elementos não pertencentes à construção original, incluindo tubos que interseccionam esquadrias e dutos que projetam pingos d'água constantemente na fachada, provocando danos de corrosão nas esquadrias e infiltrações, sobretudo no térreo. Imagem: Alba Bispo, mar/2020.

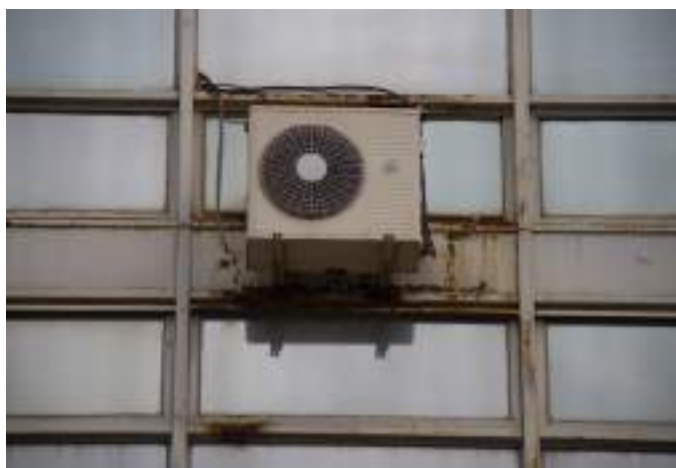
[Brasilia\_AB\_mar2020\_ESPM\_BlocoG (15)]

**Figura 175.** Oxidação e corrosão nas esquadrias da Fachada Leste.  
Imagem: Alba Bispo, mar/2020.

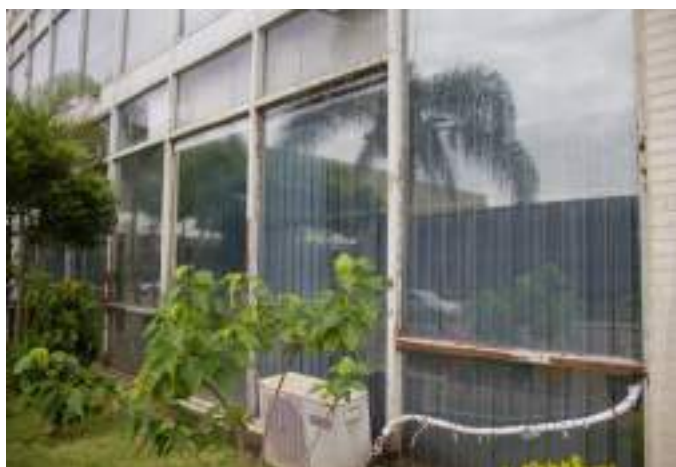
[Brasilia\_AB\_mar2020\_ESPM\_BlocoG (21)]

**Figura 176.** Oxidação e corrosão nas esquadrias da Fachada Leste; esquadrias interseccionadas por dutos de unidades aparentes de ar-condicionado. Imagem: Alba Bispo, mar/2020.

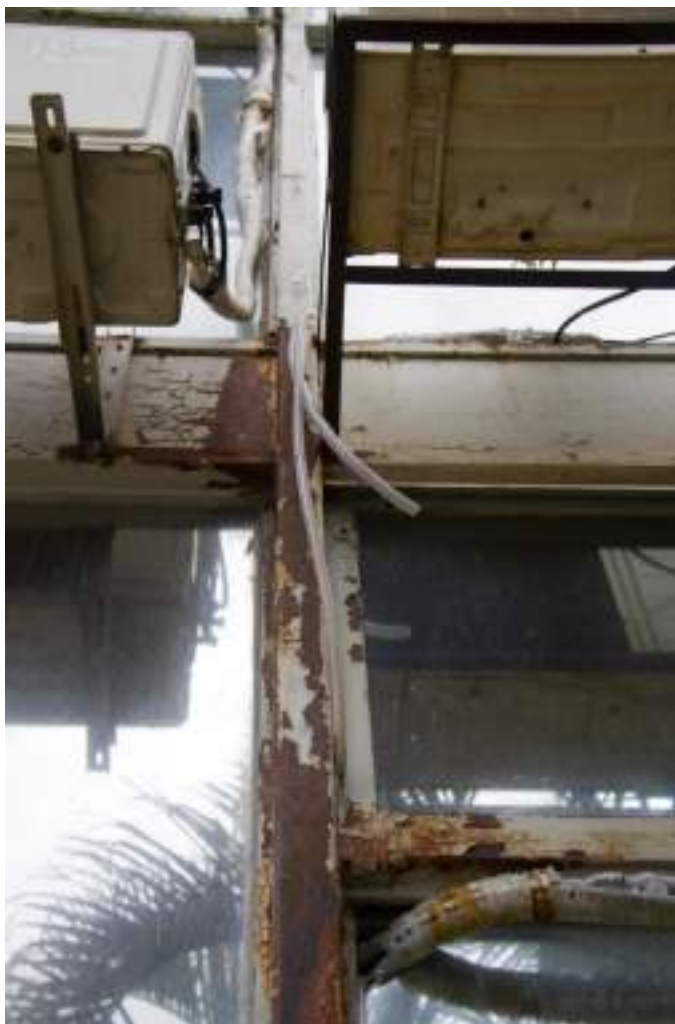
[Brasilia\_AB\_mar2020\_ESPM\_BlocoG (17)]

**Figura 177.** Oxidação e corrosão nas esquadrias da Fachada Leste; esquadrias interseccionadas por dutos de unidades aparentes de ar-condicionado. Imagem: Alba Bispo, mar/2020.

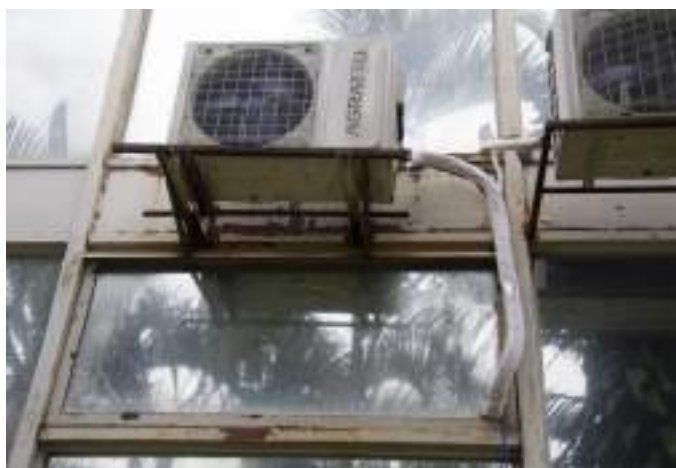
[Brasilia\_AB\_mar2020\_ESPM\_BlocoG (16)]

**Figura 178.** Oxidação e corrosão nas esquadrias da Fachada Leste; esquadrias interseccionadas por dutos de unidades aparentes de ar-condicionado. Imagem: Alba Bispo, mar/2020.

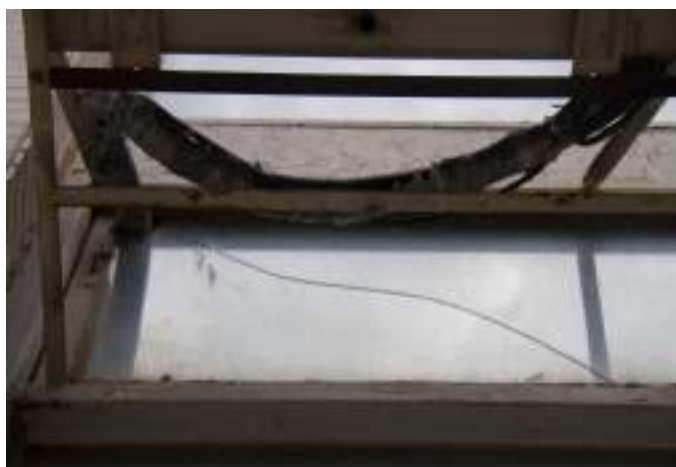
[Brasilia\_AB\_mar2020\_ESPM\_BlocoG (13)]

**Figura 179.** Vidro trincado em esquadria interseccionada por dutos de unidades aparentes de ar-condicionado na Fachada Leste do Edifício Sede. Imagem: Alba Bispo, mar/2020.

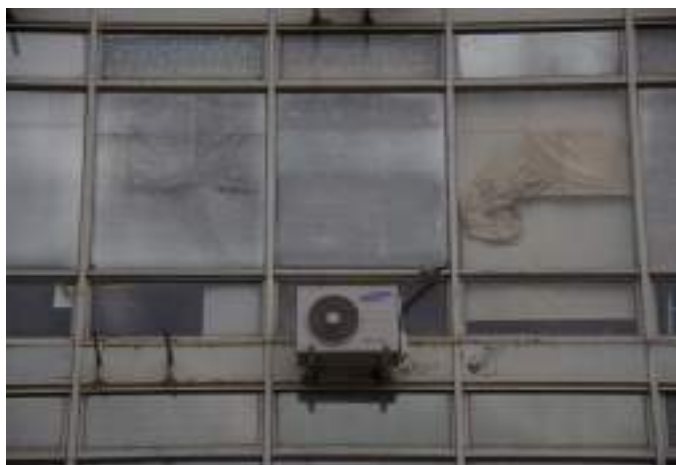
[Brasilia\_AB\_mar20\_ESPM\_BlocoG (19)]

**Figura 180.** Adição de papelões, diversidade cromática e películas desgastadas na Fachada Leste do Edifício Sede. Imagem: Alba Bispo, mar/2020.

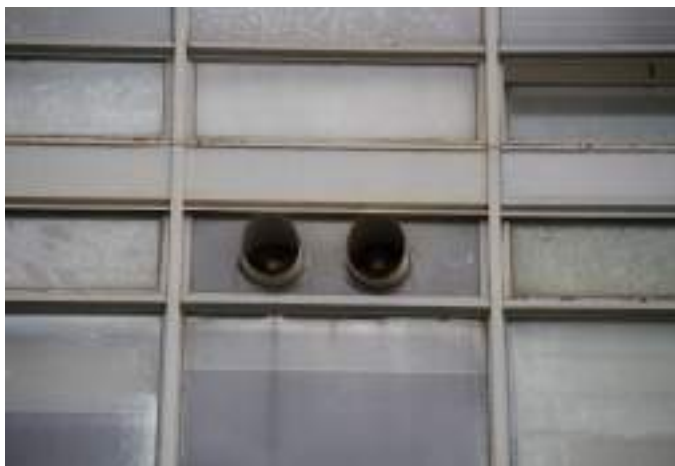
[Brasilia\_AB\_mar20\_ESPM\_BlocoG (20)]

**Figura 181.** Interferências de elementos não pertencentes à construção original ou espúrios, tais como dutos de exaustão na Fachada Leste do Edifício Sede. Imagem: Alba Bispo, mar/2020.

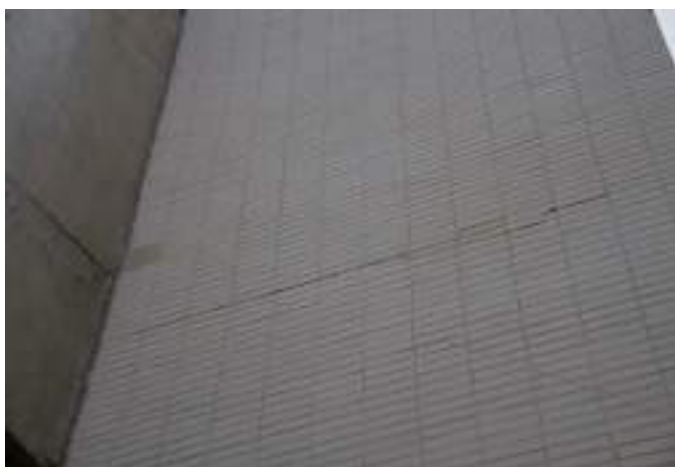
[Brasilia\_AB\_mar2020\_ESPM\_BlocoD (11)]

**Figura 182.** Fissuras pontuais com destacamento do revestimento cerâmico na Fachada Sul do Edifício Sede. Imagem: Alba Bispo, mar/2020.

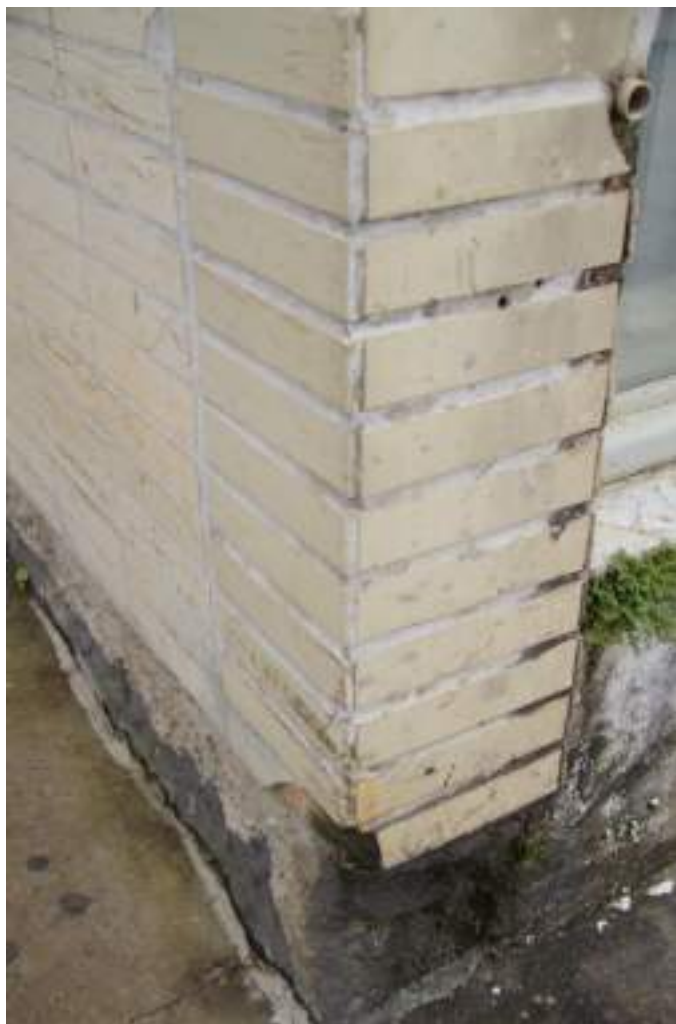
[Brasília\_AB\_mar20\_ESPM\_BlocoG (12)]

**Figura 183.** Umidade localizada e perda de revestimento cerâmico na Fachada Sul do Edifício Sede. Imagem: Alba Bispo, mar/2020.

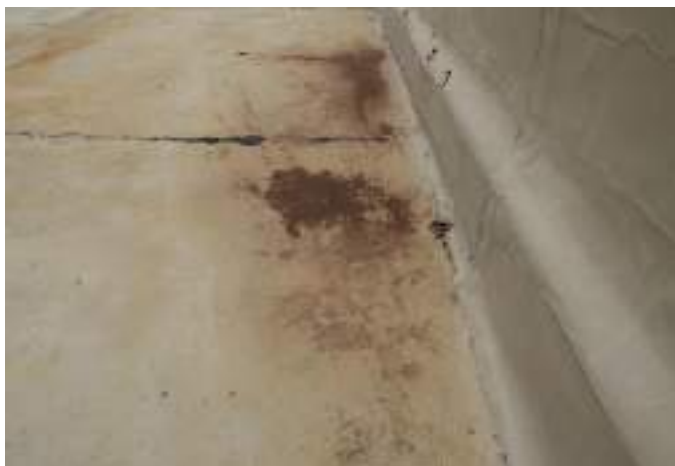
[Brasilia\_AB\_mar20\_ESPM\_BlocoG (27)]

**Figura 184.** Sujidades junto à platibanda na cobertura do Edifício Sede; o local apresenta umidade localizada corresponde no ambiente interno, no pavimento inferior. A obra de impermeabilização foi realizada recentemente e segundo o teste com água na cobertura, aparentemente, os pontos de infiltração foram sanados. Imagem: Alba Bispo, mar/2020.

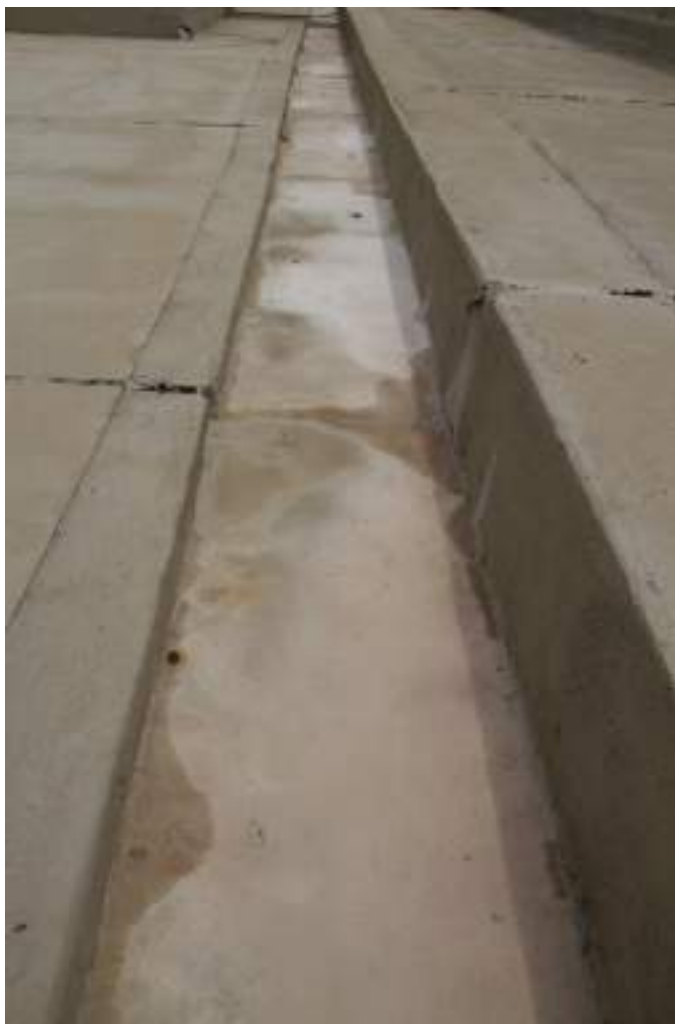
[Brasilia\_AB\_mar20\_ESPM\_BlocoG (28)]

**Figura 185.** Umidade localizada na área da calha da cobertura do Edifício Sede. Imagem: Alba Bispo, mar/2020.

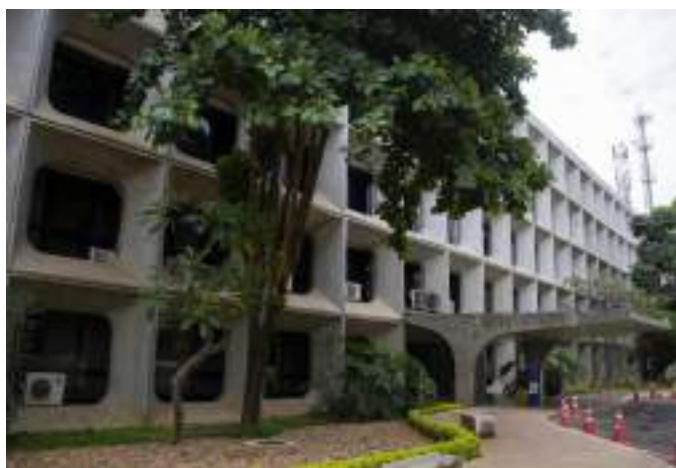
[Brasilia\_AB\_mar20\_ESPM\_BlocoG (26)]

**Figura 186.** Adição de unidades aparentes de ar-condicionado na Fachada Leste do Edifício Anexo o. Imagem: Alba Bispo, mar/2020.

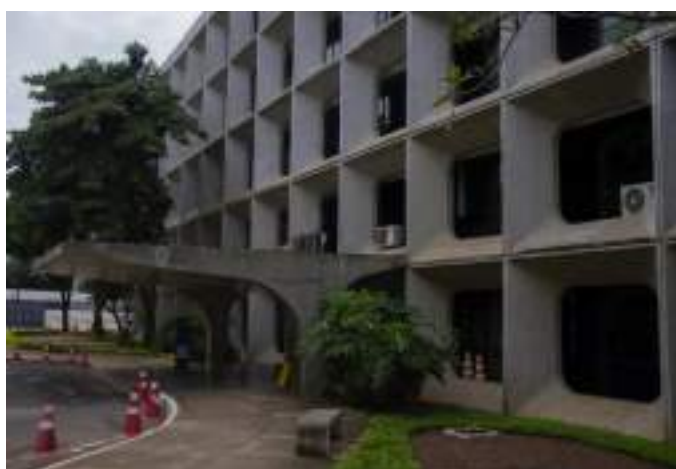
[Brasilia\_AB\_mar20\_ESPM\_BlocoG (25)]

**Figura 187.** Adição de unidades aparentes de ar-condicionado na Fachada Oeste do Edifício Anexo o. Imagem: Alba Bispo, mar/2020.

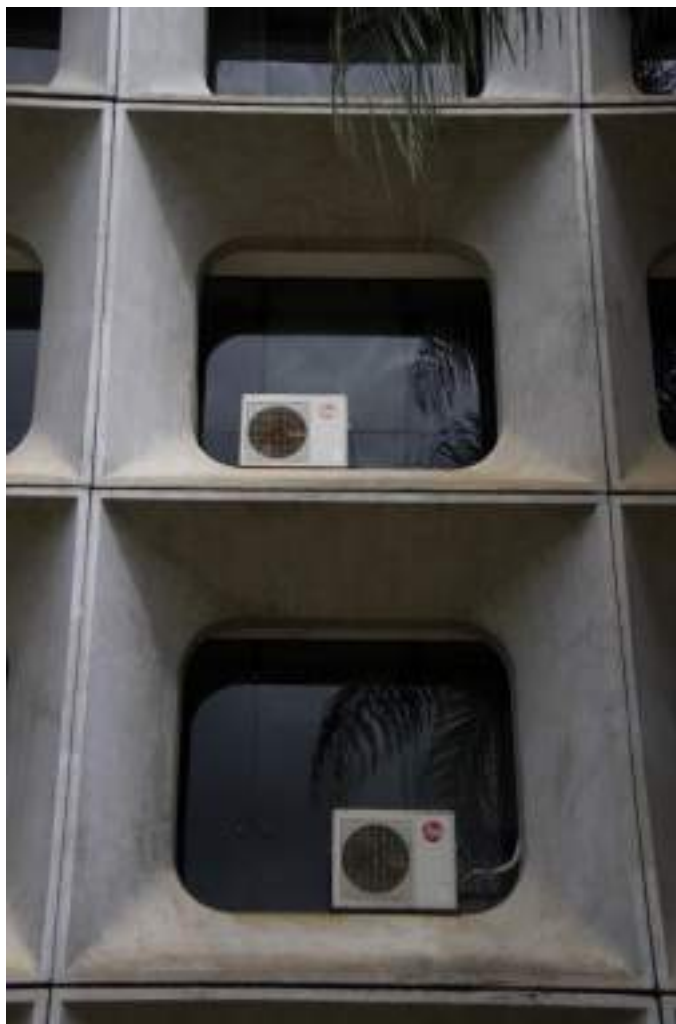
[Brasilia\_AB\_mar20\_ESPM\_BlocoG (23)]

**Figura 188.** Adição de unidades aparentes de ar-condicionado na Fachada Oeste do Edifício Anexo; manchas e sujidades no concreto aparente. Imagem: Alba Bispo, mar/2020.

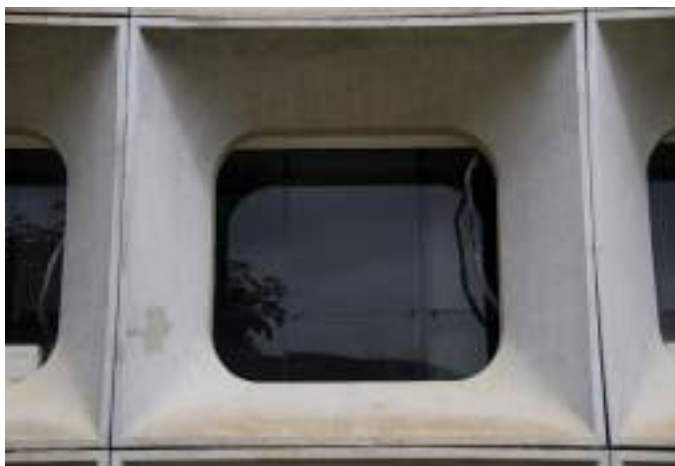
[Brasilia\_AB\_mar20\_ESPM\_BlocoG (24)]

**Figura 189.** Manchas e sujidades no concreto aparente na Fachada Oeste do Edifício Anexo; notar tubulação de unidades aparentes de ar-condicionado. Imagem: Alba Bispo, mar/2020.

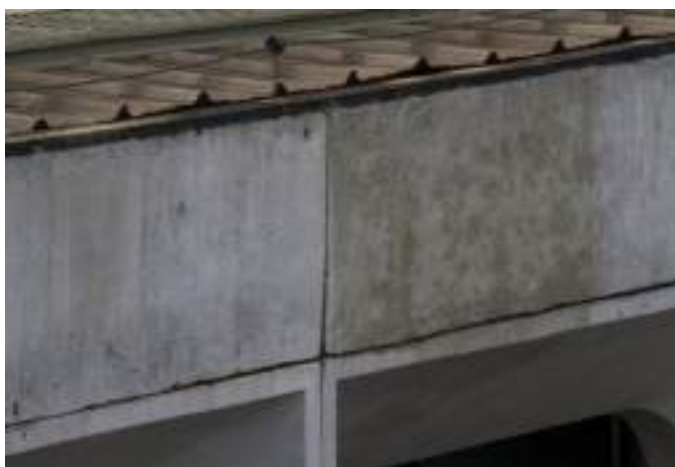
[Brasilia\_AB\_mar20\_ESPM\_BlocoG (30)]

**Figura 190.** Umidade localizada na platibanda na Fachada Oeste do Edifício Anexo. Imagem: Alba Bispo, mar/2020.

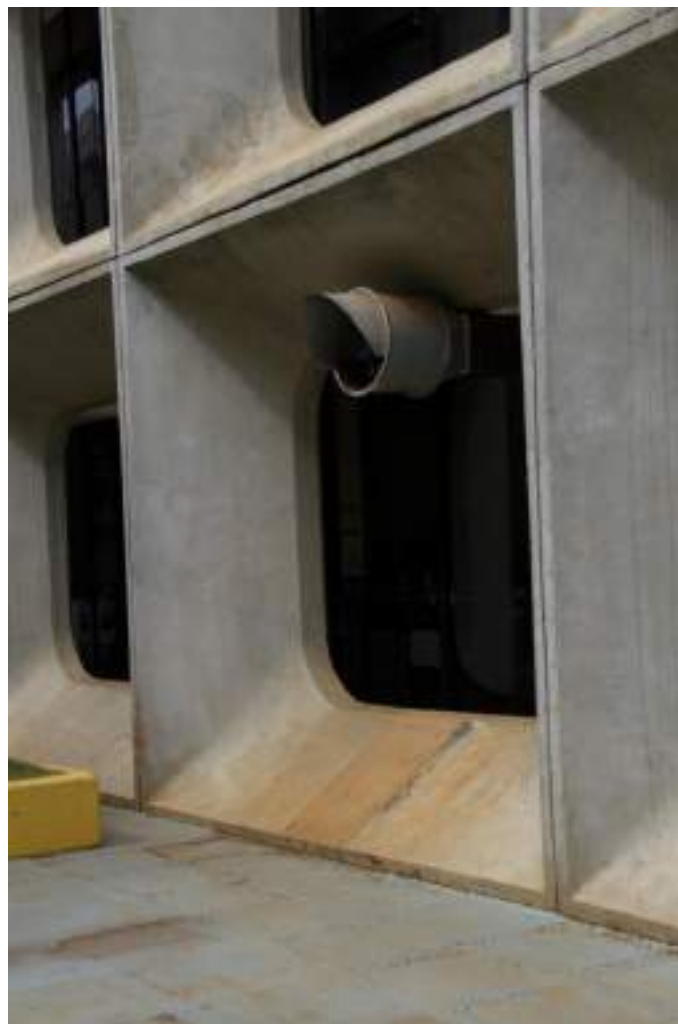
[Brasília\_AB\_mar20\_ESPM\_BlocoG (32)]

**Figura 191.** Interferências de elementos não pertencentes à construção original ou espúrios, tais como dutos de exaustão e unidades aparentes de ar-condicionado na Fachada Oeste do Edifício Anexo. Imagem: Alba Bispo, mar/2020.

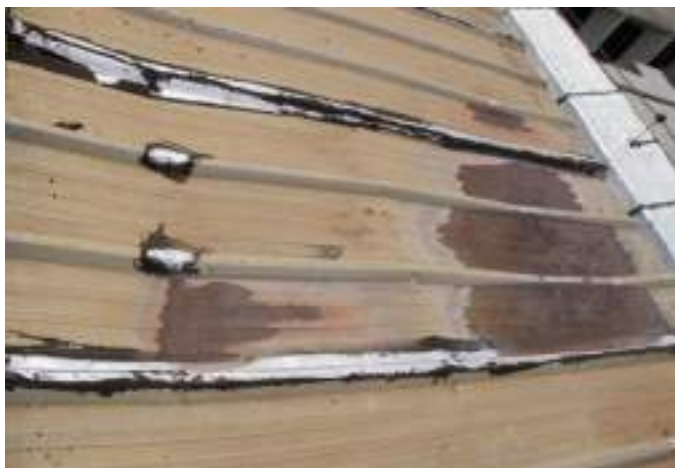
[Brasilia\_AB\_mar20\_ESPM\_BlocoG (31)]

**Figura 192.** Deformação pontual das telhas da cobertura com acúmulo de água e umidade localizada na cobertura do Edifício Anexo, com correspondência no ambiente interno, no pavimento inferior. A obra de impermeabilização foi realizada recentemente e segundo o teste com água na cobertura, aparentemente, os pontos de infiltração foram sanados. Imagem: Alba Bispo, mar/2020.

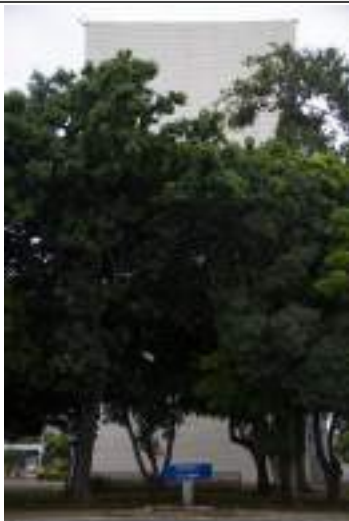
Não é possível ler o letreiro de identificação da Fachada Norte a partir da via em virtude da presença de muitas árvores em frente ao edifício sede.  
Imagem: Alba Bispo, mar/2020. [Brasilia\_AB\_mar20\_ESPM\_BlocoG (34)]

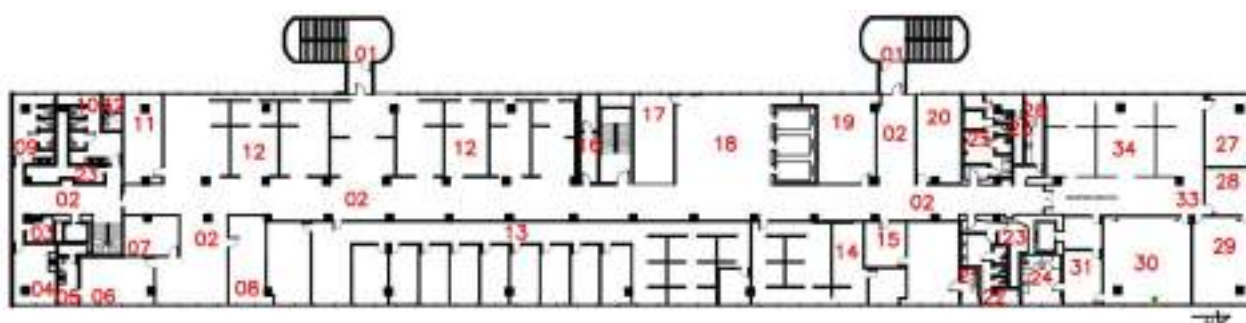
**Figura 488.** Croqui das divisões internas do terceiro pavimento do bloco B. Levantamento: Memória Arquitetura, nov/2019.

Já no terceiro pavimento praticamente todos os ambientes possuem forro em gesso acartonado na cor branca. Nos banheiros sociais (nº 05, 21, 24 e 32 do croqui da Fig. 488) o piso e paredes têm revestimento cerâmico estampado em tons de cinza. Nos banheiros privativos (nº 05, 21, 24 e 32 do croqui da Fig. 488) e a copa da ala norte (nº 26 do croqui da Fig. 488) as paredes e piso são em revestimento cerâmico branco. Já a copa da ala sul tem piso cerâmico branco e paredes pintadas na cor branca.

Sobre a circulação, os corredores centrais (nº 02 do croqui da Fig. 488) contam com piso vinílico em cor cinza escuro; já o da área Diretoria Executiva da Secretaria de Cultural (nº 33 do croqui da Fig. 488) é em tabuado de madeira. No hall dos elevadores (nº 18 do croqui da Fig. 488) o piso é vinílico cinza e paredes pintadas em verde e em branco. As escadarias de acesso aos outros pavimentos têm seus degraus com acabamento em mármore branco. As escadas de incêndio (nº 01 do croqui da Fig. 488) são idênticas em todos os pavimentos.

Todas as salas administrativas, com exceção das que estão na parte da Diretoria Executiva, (nº 06, 07, 08, 11, 15, 17, 19 e 20 do croqui da Fig. 488) são delimitadas por divisórias em laminado melamínico que imita madeira escura e possuem piso vinílico na cor cinza escuro, assim como a ampla área destinada às mesas de trabalho (nº 12, 13 e 14 do croqui da Fig. 488) compartilhadas no centro do pavimento. O piso presente na área das salas da Diretoria Executiva é em tabuado de madeira em cor clara (nº 27, 28, 29, 30, 31, 33 e 34 do croqui da Fig. 488).

Há ainda uma sala para depósito e uma sala técnica (nº 03 e 16 do croqui da Fig. 488) com piso vinílico cinza escuro e paredes pintadas na cor branca e áreas de *shaft* (nº 23 do croqui da Fig. 488) com piso, paredes e laje em concreto aparente.

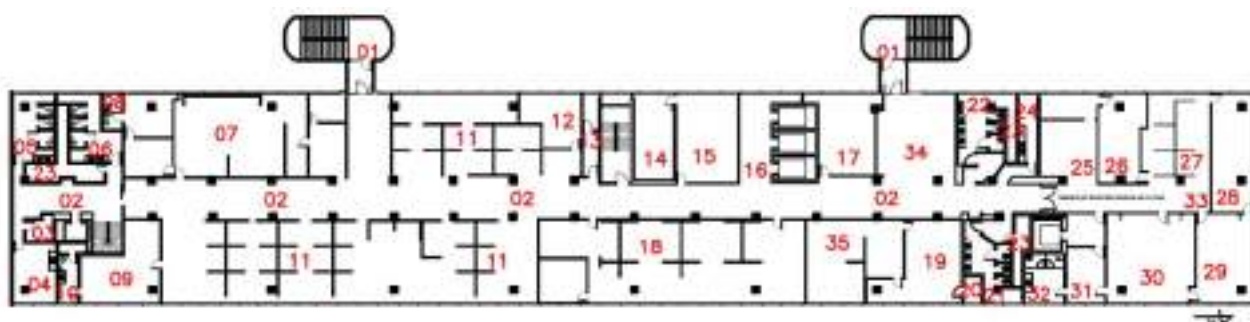
**Figura 518.** Croqui das divisões internas do quarto pavimento do bloco B. Levantamento: Memória Arquitetura, nov/2019.

Nos banheiros sociais da ala sul (nº 05 e 06 do croqui da Fig. 518) o piso e paredes têm revestimento cerâmico estampado em tons de cinza; já os da ala norte (nº 21 e 22 do croqui da Fig. 518), assim como a copa da ala norte (nº 24 do croqui da Fig. 518), apresentam piso e parede revestidos com cerâmica branca. O revestimento da parede não a

privativos (nº 08 e 10 do croqui da Fig. 518) contam com piso e paredes com revestimento cerâmico branco. E na copa da ala sul (nº 04 e 10 do croqui da Fig. 518), vinílico cinza escuro e paredes pintadas na cor branca.

Sobre a circulação, nos corredores centrais (nº 02 do croqui da Fig. 518) há piso vinílico em cor cinza escuro, com exceção da área do gabinete da Secretaria, como já foi explicitado. O hall dos elevadores (nº 16 do croqui da Fig. 518) possui o piso vinílico cinza e paredes pintadas em verde e em branco. As escadarias de acesso aos outros pavimentos têm seus degraus com acabamento em mármore branco. As escadas de incêndio (nº 01 do croqui da Fig. 518) são idênticas em todos os pavimentos.

Para os ambientes de trabalho, tem-se espaços sem divisória alta, com mesas de trabalho compartilhada e também salas administrativas. Todas as salas administrativas, com exceção das que estão na parte do gabinete da Secretaria, (nº 07, 09, 12, 14, 15, 17, 18, 19 e 35 do croqui da Fig. 518) são delimitadas por divisórias em laminado melamínico que imita madeira escura e possuem piso vinílico na cor cinza escuro, assim como a ampla área destinada às mesas de trabalho (nº 11, do croqui da Fig. 518) compartilhadas no centro do pavimento.

Há ainda uma sala para depósito e uma sala técnica (nº 03 e 13 do croqui da Fig. 518) que contam com piso vinílico cinza escuro e paredes pintadas na cor branca e áreas de *shaft* (nº 23 do croqui da Fig. 518) com piso, paredes e laje em concreto aparente.

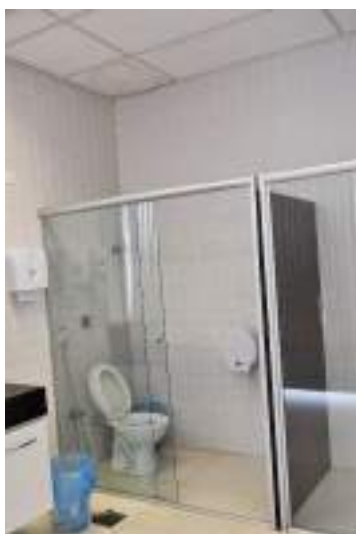
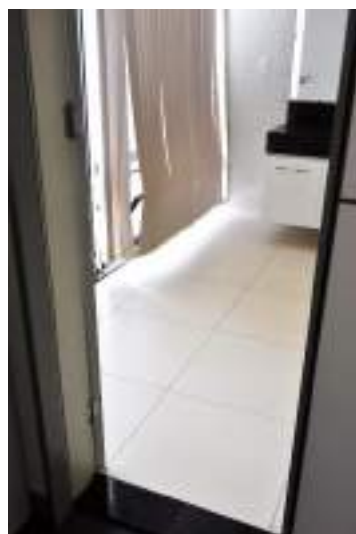
**Figura 663.** Detalhes do banheiro privativo nº 11 do croqui.

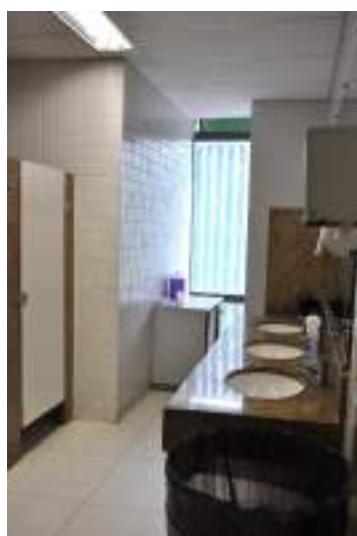
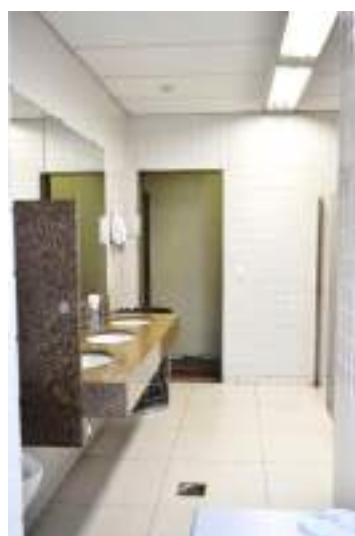
**Figura 667.** Vista geral do banheiro feminino, na ala norte (nº13 do croqui).

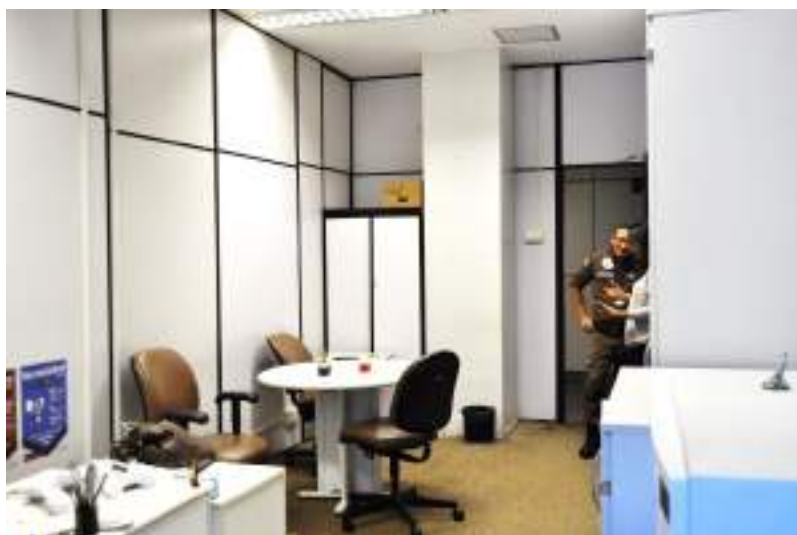
**Figura 681.** Detalhe do piso vinílico bege de uma das salas da ala sul, voltada para a fachada oeste (nº 33 do croqui).

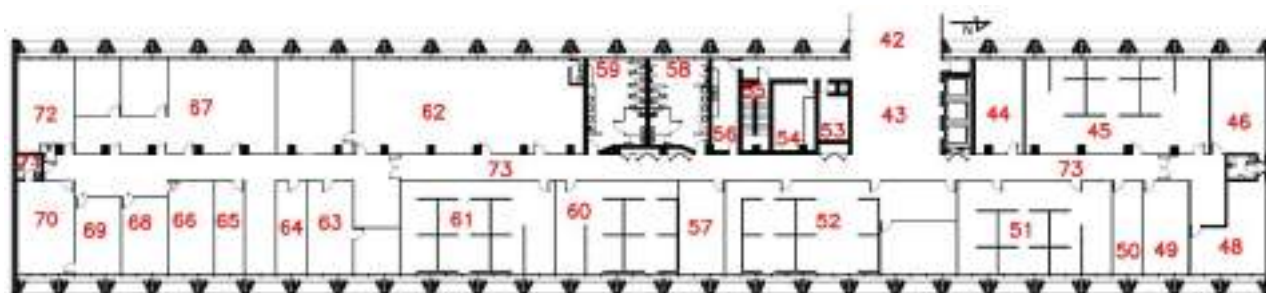
**Figura 688.** Croqui das divisões internas do terceiro pavimento do Anexo A do bloco F. Levantamento: Memória Arquitetura, nov/2019.

Dessa forma, de modo geral, nos banheiros do anexo A (nº 47, 58, 59 e 71 do croqui da Fig. 688) o piso e revestimento das paredes são em cerâmica branca e forro em gesso acartonado branco, com exceção do banheiro privativo da ala norte (nº 47 do croqui da Fig. 688), com forro em placas de PVC. A copa, logo ao lado dos banheiros de funcionários, tem piso em granito cinza, forro em gesso acartonado branco e paredes com revestimento cerâmico.

As salas administrativas (nº 44, 45, 46, 48, 49, 50, 51, 52, 57, 60, 61, 62, 63, 64, 65, 66, 67, 68, 69, 70 e 72 do croqui da Fig. 688), de maneira geral, contam com paredes dadas pelas divisórias em fórmica (ou laminado melamínico) na cor branca, com porta de abrir com uma folha; piso vinílico em cor clara e forros em placa de PVC. Em algumas outras salas, para usos específicos, há outros tipos de revestimentos, tais como, na sala da casa de máquinas (nº 53 do croqui da Fig. 688) o piso é emborrachado plurigoma preto, forro em laje na cor branca e paredes com revestimento cerâmico branco e na sala utilizada para depósito e descanso de funcionários (nº 54 do croqui da Fig. 688), piso em granilite, forro em placas de PVC e paredes em alvenaria pintada de branco.

O corredor de distribuição da circulação (nº 73 do croqui da Fig. 688) para as diversas salas possui piso vinílico claro e forro em placas de PVC, já no pequeno corredor de circulação que leva até a escada de incêndio, assim como no hall dos elevadores (nº 43 do croqui da Fig. 688), o piso é em granito cinza e forro em placas de PVC. As paredes no hall dos elevadores também estão revestidas com laminado melamínico branco.

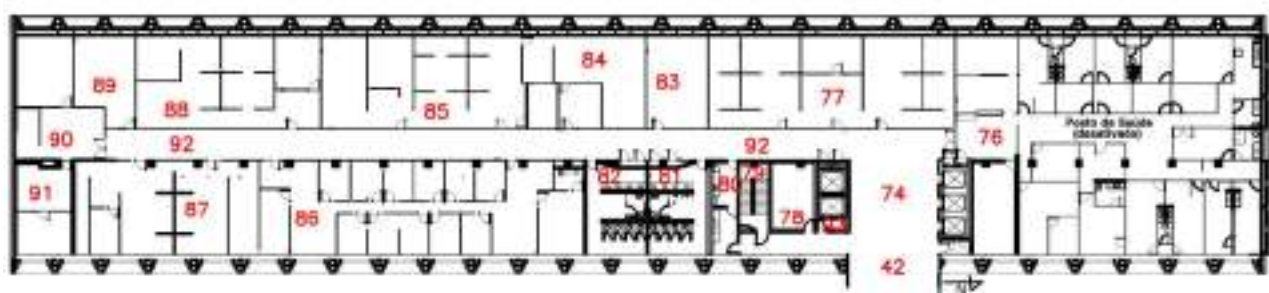
**Figura 712.** Croqui das divisões internas do terceiro pavimento do Anexo B do bloco F. Levantamento: Memória Arquitetura, nov/2019.

O anexo B é estruturado conforme o anexo A, entretanto, ressalta-se que, na ala norte desse anexo funcionava um Posto de Saúde para atendimento dos funcionários, desativado em 2019. Dessa forma, grande parte dos equipamentos e mobiliários do Posto de Saúde ainda se encontra nas salas da ala norte, que permanece trancada.

Assim, os banheiros de funcionários da ala sul do anexo B (nº 81, 82 do croqui da Fig. 712) têm piso e revestimento das paredes em cerâmica branco e forro em placa de PVC. Já no banheiro privativo (ambiente nº 86 do croqui da Fig. 712) o forro é em placas de PVC, piso e parede hidráulica com revestimento cerâmico e as demais paredes são em fórmica. A copa, logo ao lado dos banheiros de funcionários, tem piso em granito cinza, forro em calha metálica bege e paredes com revestimento em laminado melamínico branco.

As salas administrativas da ala sul (nº 77, 83, 84, 85, 86, 87, 88, 89, 90 e 91 do croqui da Fig. 712), de maneira geral, contam com paredes dadas pelas divisórias em fórmica (ou laminado melamínico) na cor branca, com porta de abrir com uma folha; piso vinílico em cor escura e forros em placa de PVC. Em algumas outras salas, para usos específicos, há outros tipos de revestimentos, tais como, a sala da casa de máquinas (nº 93 do croqui da Fig. 712) com piso emborrachado plurigoma preto, forro em laje na cor branca e paredes pintadas na cor branca e a sala utilizada para depósito (nº 78 do croqui da Fig. 712), com piso em granilite, laje pintada de branco e paredes revestidas em laminado melamínico.

Já nas salas da ala norte (nº 76 do croqui da Fig. 712), que correspondiam ao Posto de Saúde desativado, piso vinílico em cor clara, forro em placa de PVC e delimitação dos espaços por meio de divisórias do tipo naval na cor branca. As áreas de banheiros e lavatórios do antigo Posto de Saúde possuem a parede hidráulica e o piso revestidos em cerâmica branca, forro em placas de PVC e o restante das paredes em divisórias naval branco.

O corredor de distribuição da circulação (nº 92 do croqui da Fig. 712) para as diversas salas da ala sul tem piso vinílico escuro e forro em placas de PVC, já o pequeno corredor de circulação que leva até a escada de incêndio, assim como o hall dos elevadores (nº 74 do croqui da Fig. 712), conta com piso em granito cinza e forro em placas de PVC. As paredes no hall dos elevadores também estão revestidas com laminado melamínico branco.

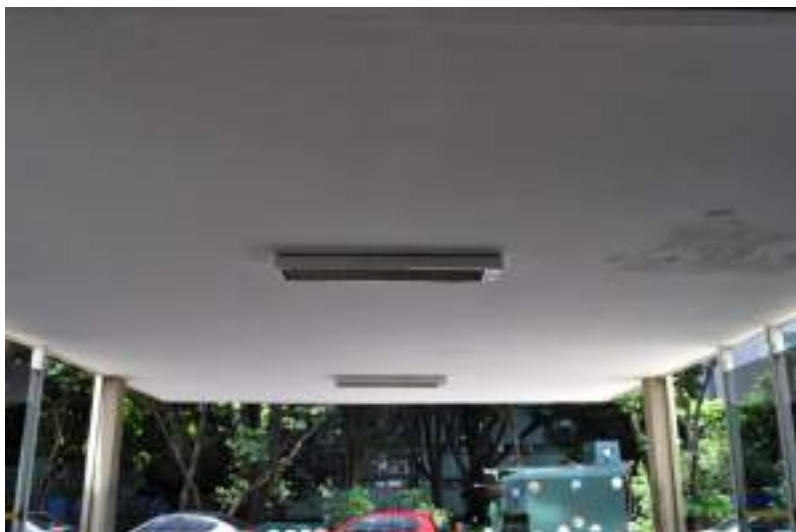
**Figura 780.** Infiltração no teto da marquise situada no térreo do Edifício Sede do Bloco B. Imagem: Camila Moraes, nov/2019.

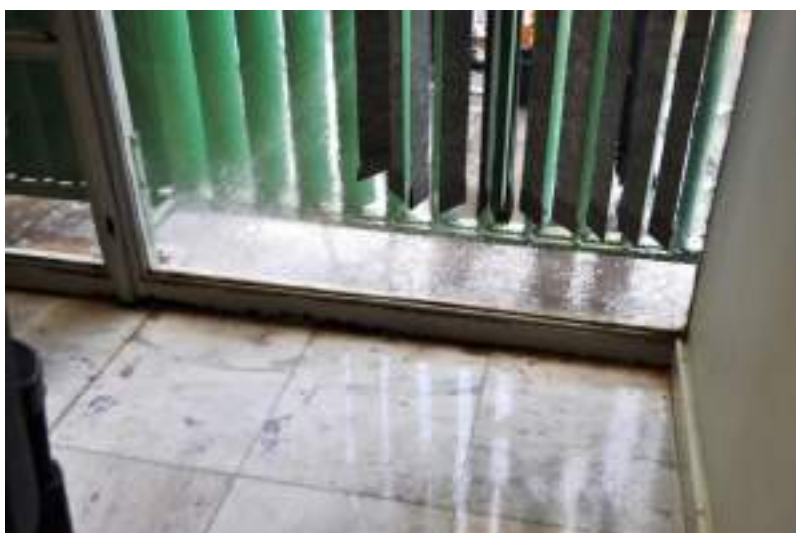
**Figura 781.** Oxidação e corrosão em esquadrias situadas no térreo do Edifício Sede do Bloco B. Imagem: Camila Moraes, nov/2019.

estética das fachadas. A substituição de esquadrias pode ser admitida em caso de alto grau de oxidação e corrosão da caixilharia, desde que se mantenha o desenho da modulação das esquadrias com a especificação dos materiais construtivos e o padrão de acabamento de pintura em esmalte fosco, na cor cinza, respeitando o projeto original. Reparos pontuais com substituição de vidros trincados podem ser realizados, desde que se mantenha a transparência das áreas envidraçadas como característica da concepção original da obra. Considerando os danos físicos e estéticos identificados nas fachadas, os tratamentos indicados incluem ainda: instalação de brises verticais metálicos com pintura automotiva na cor verde Nilo, seguindo o padrão dos blocos ministeriais, na área onde há supressão; remoção de veneziana da fachada; remoção de dutos e elementos espúrios da fachada; reorganização das instalações de climatização, com remoção das unidades aparentes nas fachadas e adoção de sistema central em todos os pavimentos com locação de unidades condensadoras na cobertura da edificação.

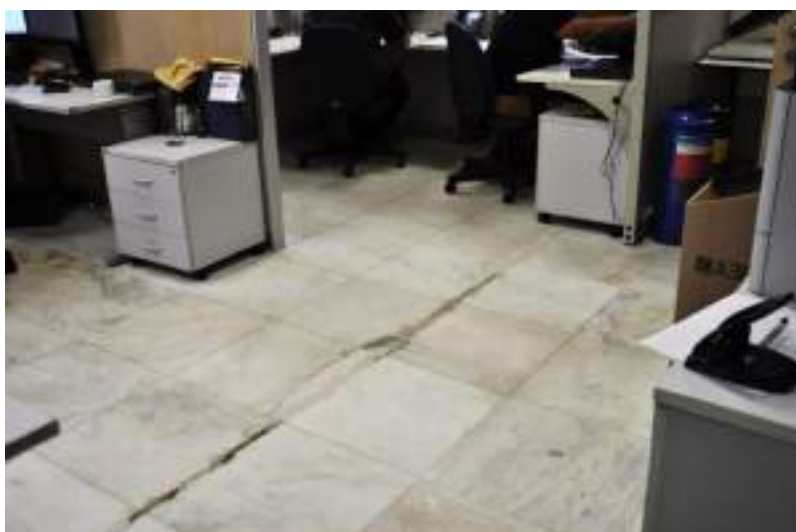
**Figura 782.** Sujidades e fissuras pontuais no revestimento em mármore branco no térreo do Edifício Sede do Bloco B. Imagem: Camila Moraes, nov/2019.

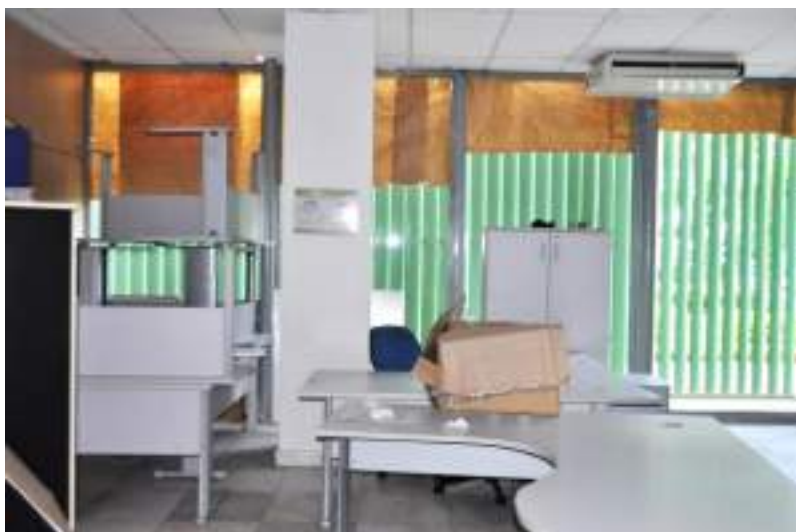
**Figura 783.** Instalação de papel pardo em esquadrias no térreo do Edifício Sede do Bloco B. Imagem: Camila Moraes, nov/2019.

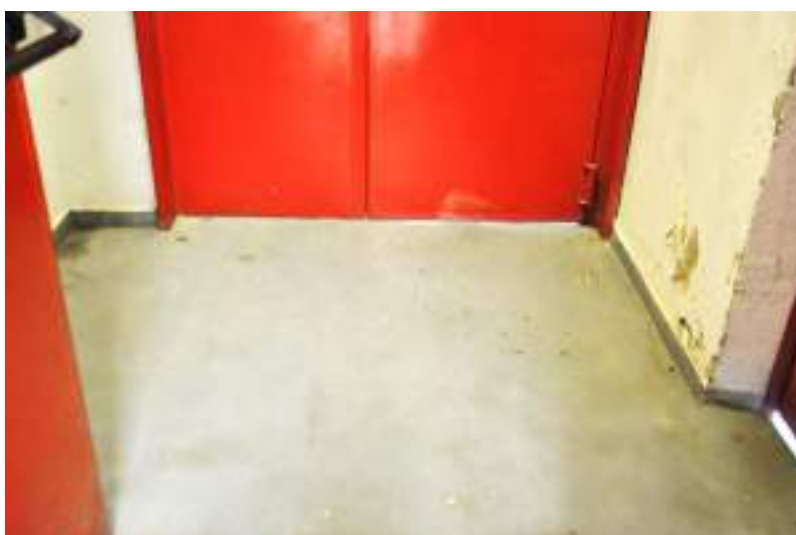
**Figura 784.** Umidade localizada no térreo, na saída de emergência do Edifício Sede do Bloco B. Imagem: Camila Moraes, nov/2019.

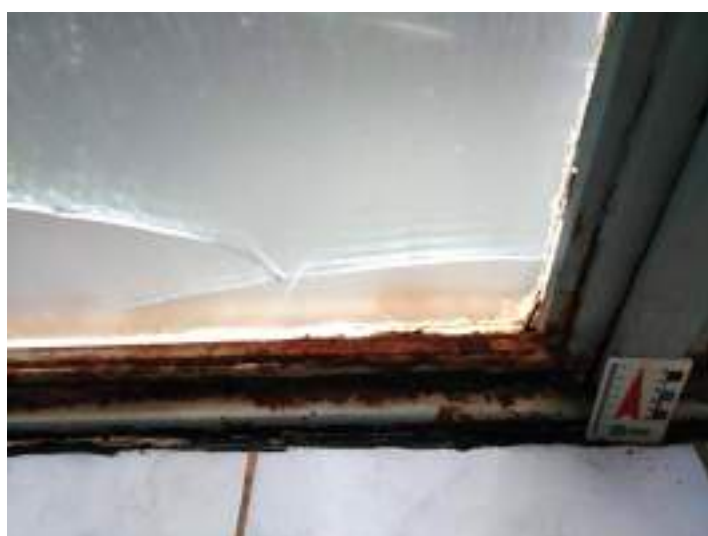
**Figura 785.** Vidro trincado, oxidação e corrosão em esquadria do 1º pavimento, na Fachada Oeste do Edifício Sede do Bloco B. Imagem: Alba Bispo, out/2019.

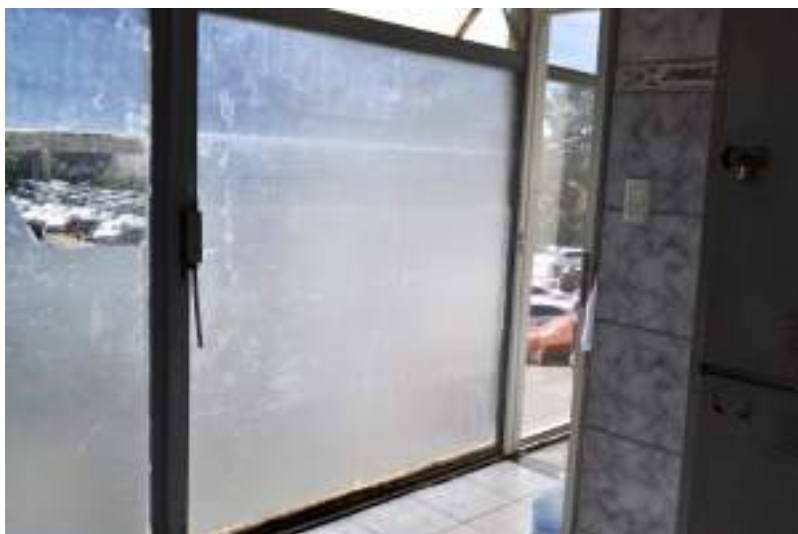
**Figura 786.** Películas desgastadas no 1º pavimento do Edifício Sede do Bloco B. Imagem: Camila Moraes, nov/2019.

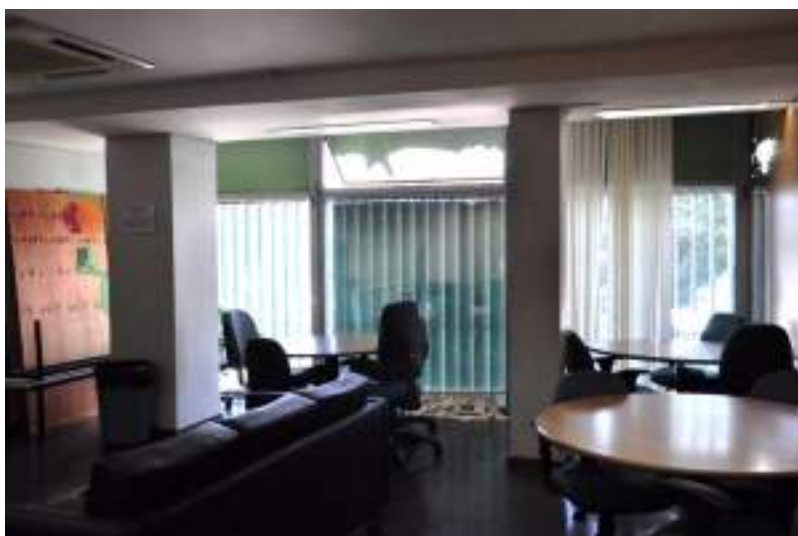
**Figura 787.** Películas desgastadas no 1º pavimento do Edifício Sede do Bloco B. Imagem: Camila Moraes, nov/2019.

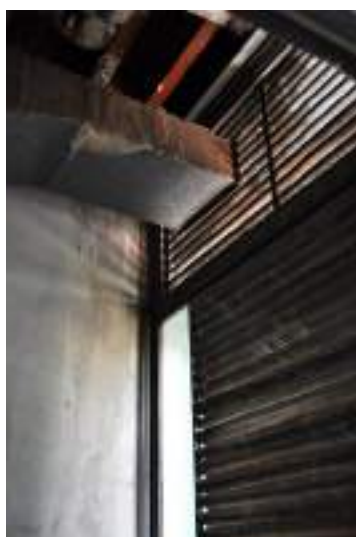
**Figura 788.** Interferência de dutos e elementos espúrios no 2º pavimento do Edifício Sede do Bloco B. Imagem: Camila Moraes, nov/2019.

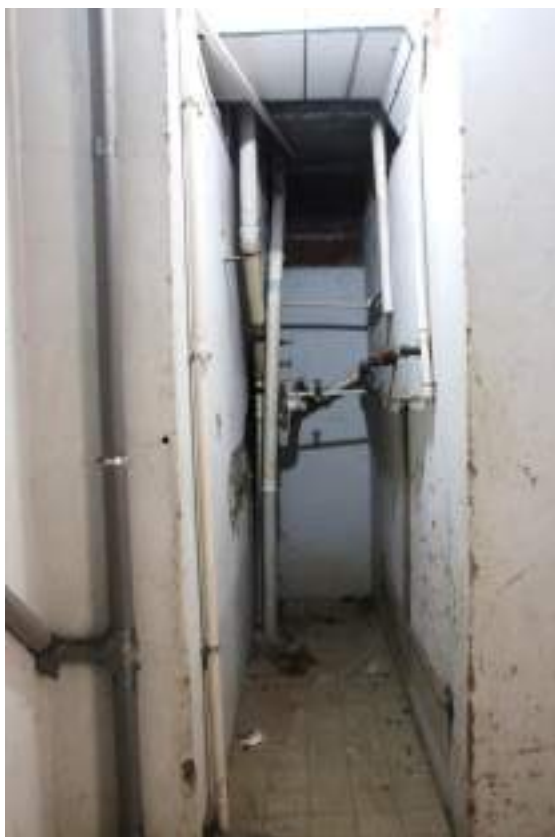
**Figura 789.** Substituições de instalações hidrossanitárias no 3º pavimento do Edifício Sede do Bloco B. Imagem: Camila Morais, nov/2019.

Os tratamentos indicados para as configurações dos ambientes incluem: padronização dos acabamentos de piso, parede, teto e divisórias de modo a manter uma unidade estética nos ambientes. Em relação às instalações hidrossanitárias, o bloco apresenta substituições pontuais das tubulações em ferro galvanizado por PVC, sobretudo em locais onde houve registro de vazamento ou má funcionamento.

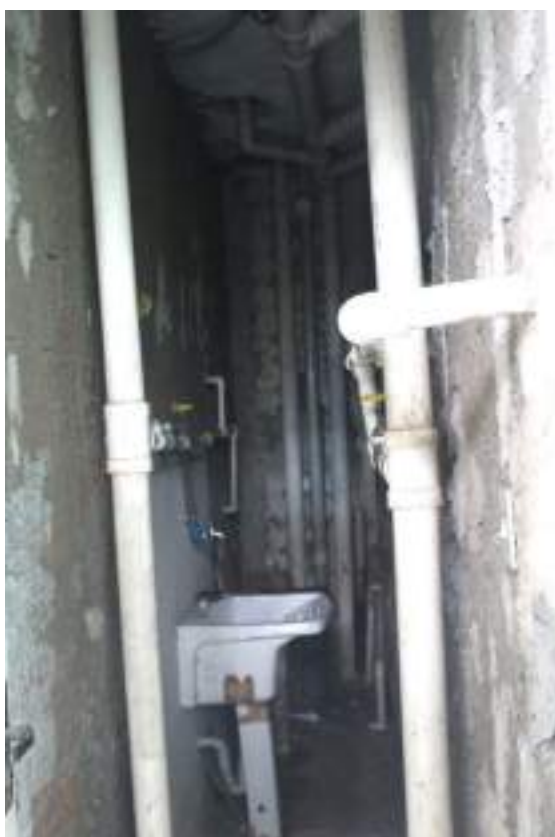
**Figura 790.** Substituições de instalações hidrossanitárias no 4º pavimento do Edifício Sede do Bloco B. Imagem: Camila Morais, nov/2019.

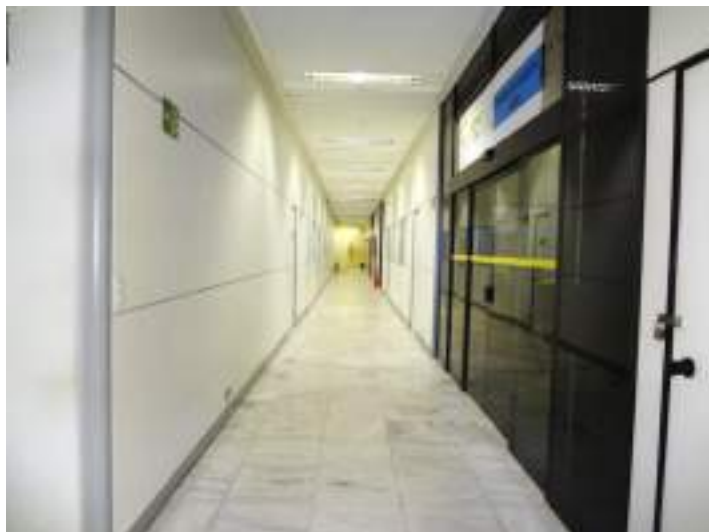
**Figura 791.** O piso em mármore branco no térreo do Edifício Sede do Bloco F está em bom estado de conservação apesar de apresentar pequenas manchas de sujidades. Imagem: Alba Bispo, nov/2019.

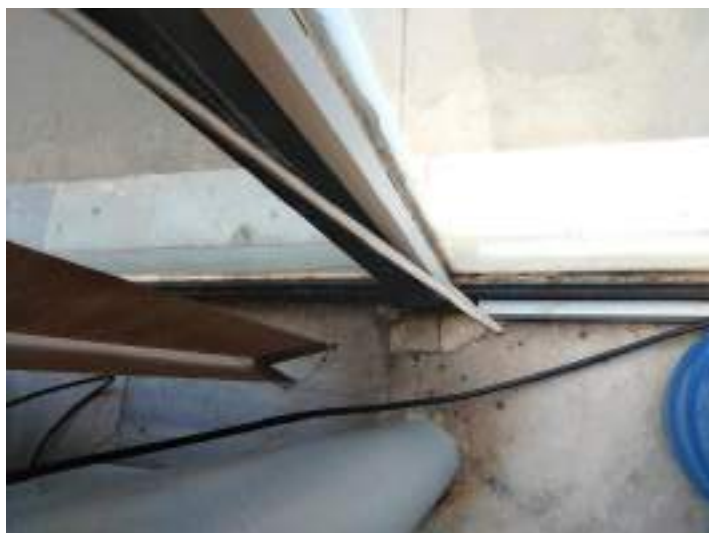
**Figura 792.** Má distribuição pontual das instalações de elétrica, lógica e ar-condicionado no térreo do Edifício Sede do Bloco F; oxidação e corrosão de esquadrias com substituição de vidros. Imagem: Alba Bispo, nov/2019.

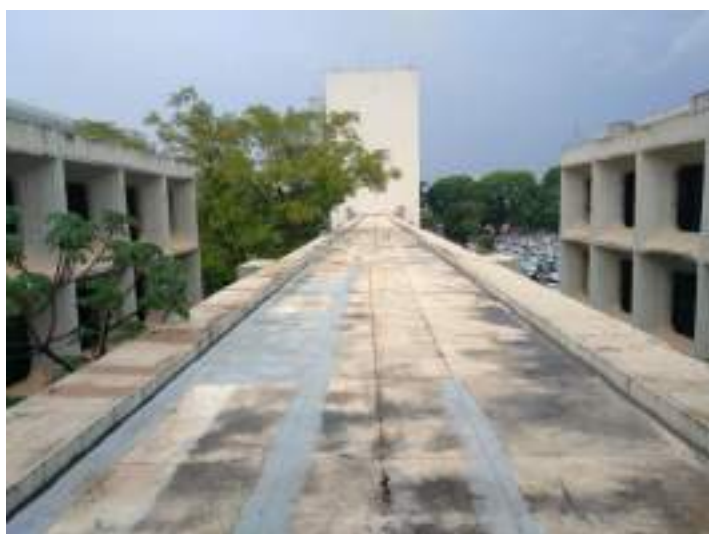
**Figura 793.** Sujidades e reparos pontuais na cobertura da passarela de conexão entre o Edifício Sede e o Edifício Anexo do Bloco F. Imagem: Alba Bispo, nov/2019.

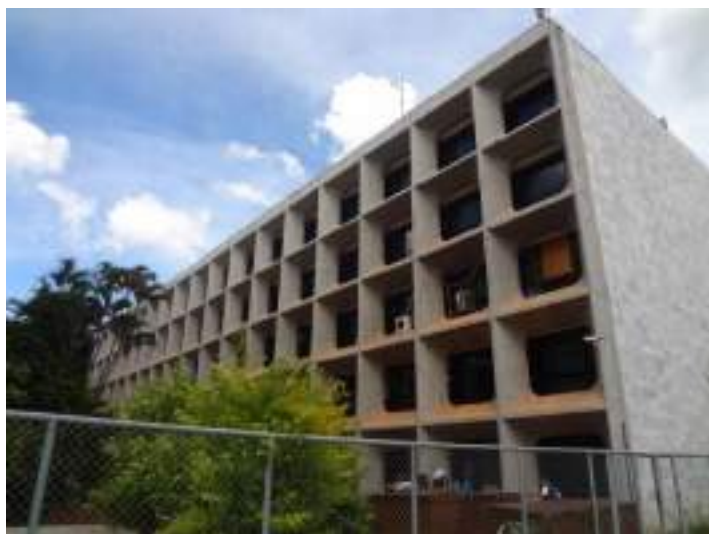
**Figura 794.** Dano estético na fachada provocado por instalação de papel pardo em esquadrias no 3º pavimento do Edifício Anexo do Bloco F; sujidades no concreto aparente, sobretudo nos andares inferiores. Imagem: Alba Bispo, nov/2019.

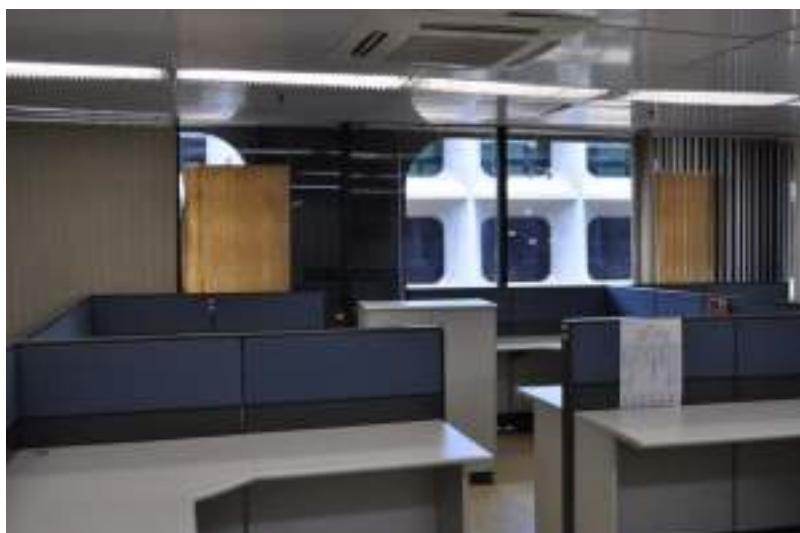
**Figura 795.** Dano estético na fachada provocado por instalação de papel pardo em esquadrias no 3º pavimento do Edifício Anexo do Bloco F. Imagem: Camila Moraes, nov/2019.

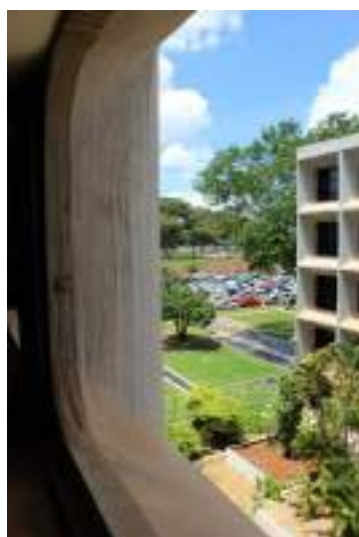
**Figura 796.** Sujidades no concreto aparente no 3º pavimento do Edifício Anexo do Bloco F. Imagem: Camila Moraes, nov/2019.
