## SUMÁRIO

| <b>3. UNIVERSO 1: CONJUNTO DA ESPLANADA DOS MINISTÉRIOS E ANEXOS .....</b> | <b>12</b> |

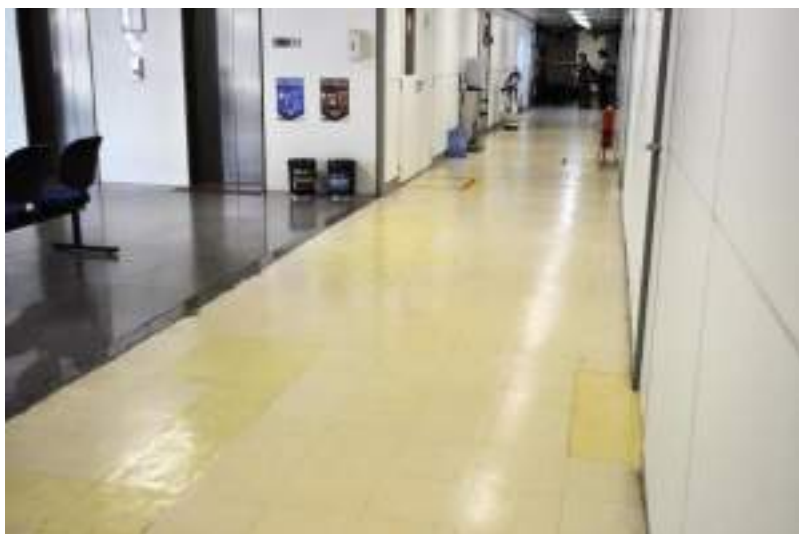
**Figura 797.** Diversidade de revestimentos no piso do 3º pavimento do Edifício Anexo do Bloco F. Imagem: Camila Moraes, nov/2019.

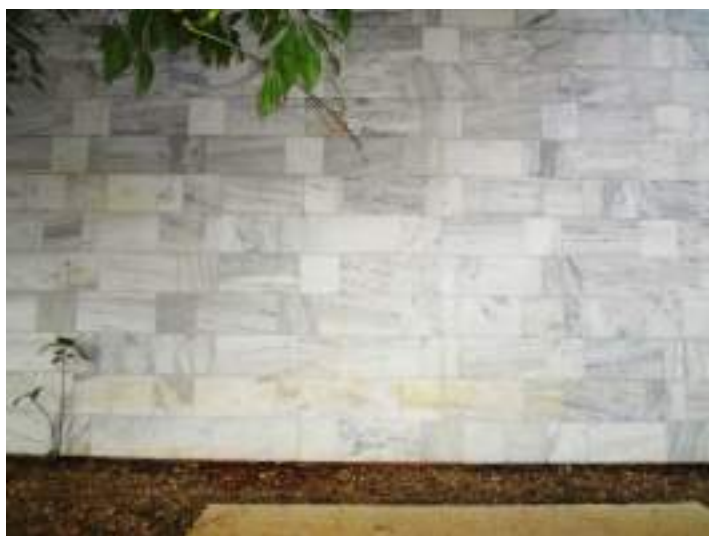
**Figura 798.** Sujidades pontuais em mármore branco no térreo da fachada do Edifício Anexo do Bloco F. Imagem: Alba Bispo, nov/2019.

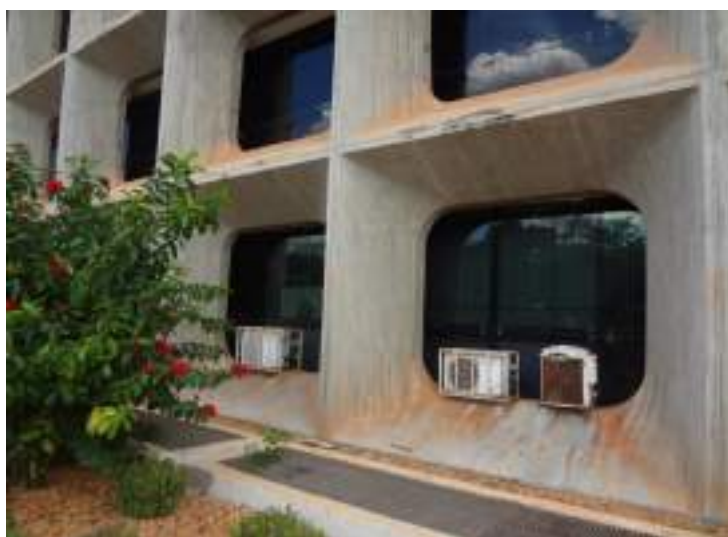
**Figura 799.** Adição de unidades de ar-condicionado aparentes no térreo do Edifício Anexo do Bloco F; sujidades no concreto aparente. Imagem: Alba Bispo, nov/2019.

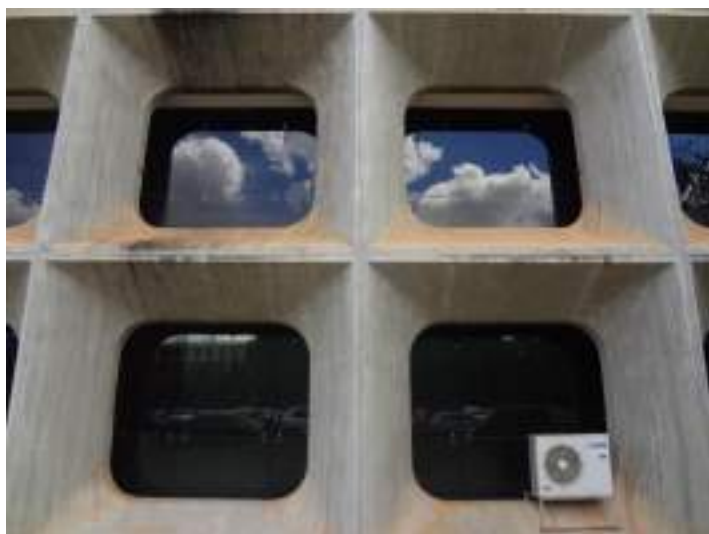
**Figura 800.** Sujidades no concreto aparente no térreo do Edifício Anexo do Bloco F; dano estético provocado por instalação de unidade aparente de ar-condicionado na fachada. Imagem: Alba Bispo, nov/2019.

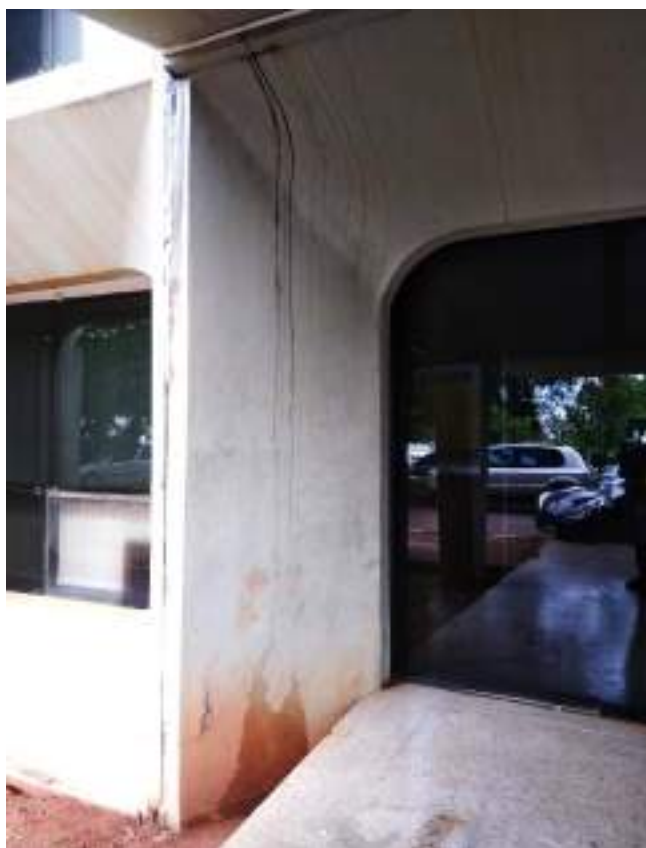
No Edifício Anexo é possível observar patologias no concreto aparente nas Fachadas Oeste e Leste, tais como degradação material com descascamento, alteração cromática, mancha, pátina e sujidades, causados principalmente por ação climática ou intempéries naturais. Esses danos estão vinculados aos aspectos formais, plásticos e tectônicos da edificação de modo que a água das chuvas escorre ao longo das fachadas e intensifica os danos nos pavimentos inferiores.

**Figura 801.** Manchas e sujidades no concreto aparente, sobretudo no térreo do Edifício Anexo; notar infiltrações e umidade localizada na marquise de entrada da Fachada Oeste. Imagem: Alba Bispo, nov/2019.

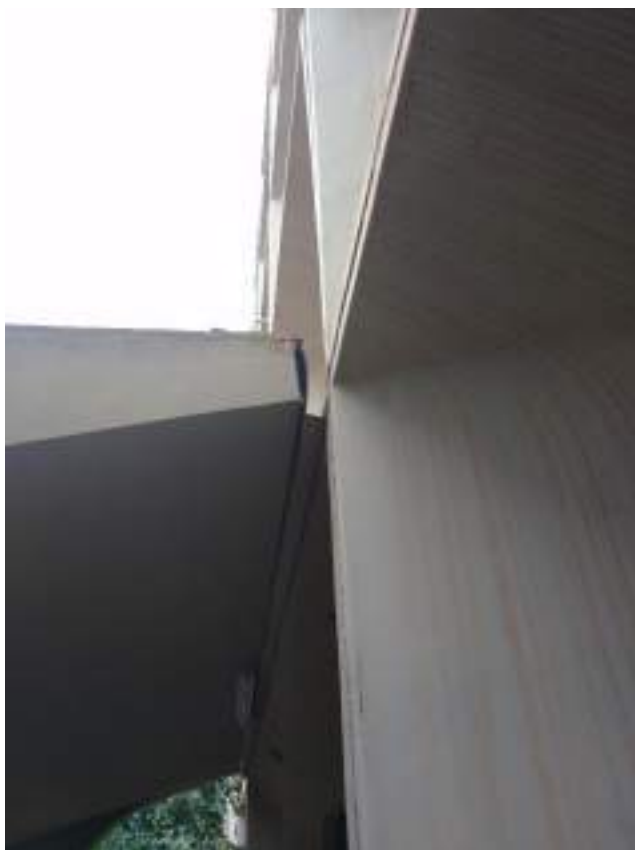
**Figura 802.** Manchas e sujidades no concreto aparente nas Fachadas Oeste e Leste do Anexo; notar movimentação da marquise de entrada da Fachada Oeste. Imagem: Alba Bispo, nov/2019.

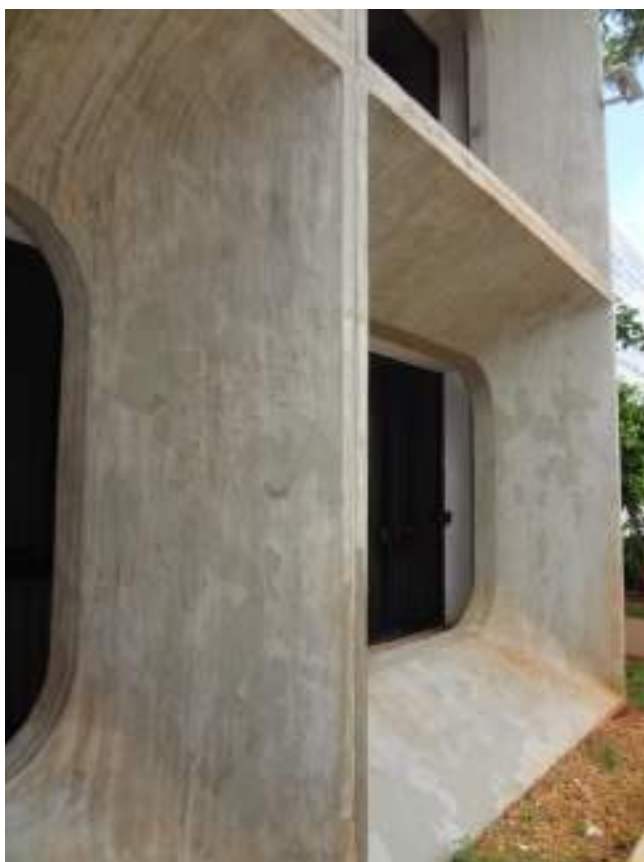
**Figura 803.** Sujidades e descascamento no concreto aparente no térreo do Edifício Anexo do Bloco F. Imagem: Alba Bispo, nov/2019.

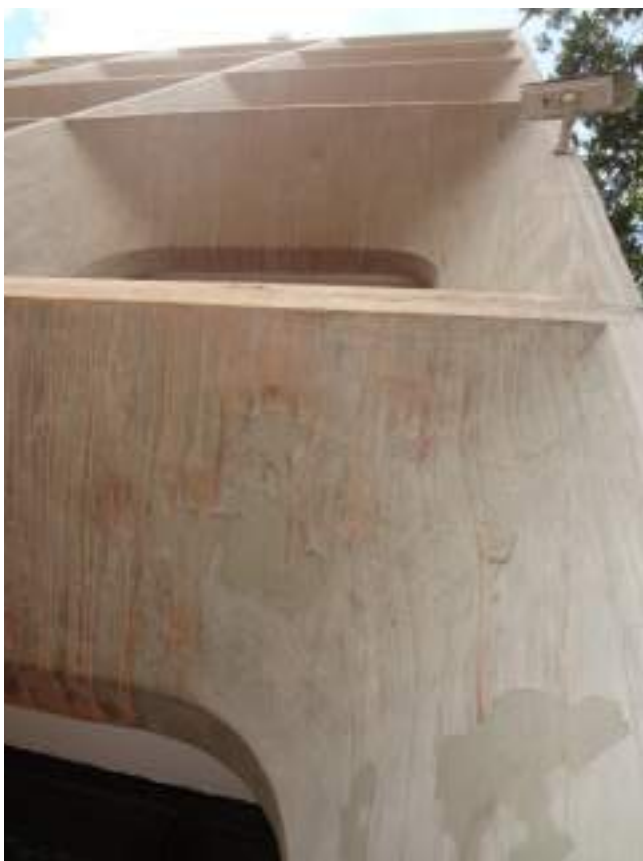
**Figura 804.** Sujidades e descascamento no concreto aparente no Edifício Anexo do Bloco F. Imagem: Alba Bispo, nov/2019.

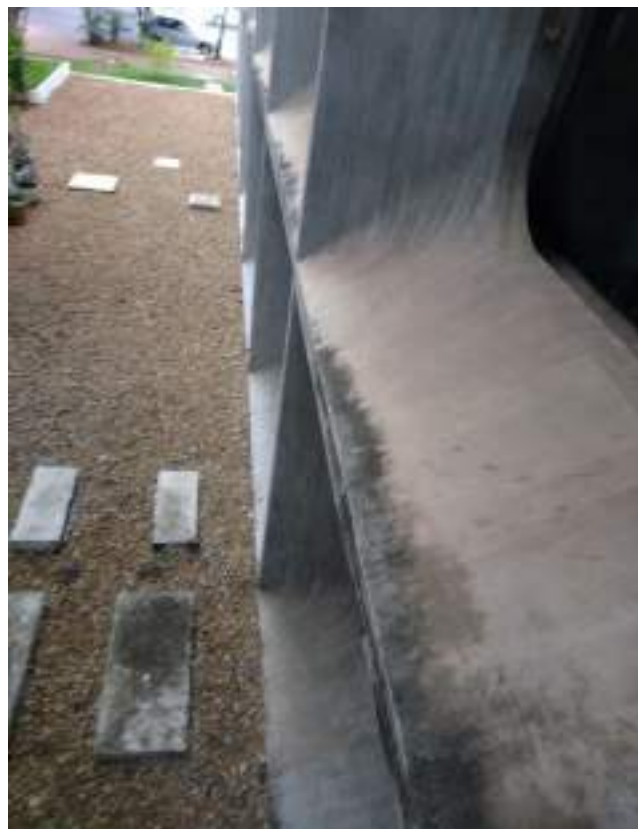
**Figura 805.** Mancha de infiltrações no concreto na Fachada Oeste na área dos jardins internos do Anexo. Imagem: Alba Bispo, nov/2019.
