MODELAGEM PISF

Estruturação de projeto de concessão do serviço de adução de água bruta no âmbito do Projeto de Integração do Rio São Francisco com Bacias Hidrográficas do Nordeste Setentrional - PISF

RELATÓRIO DE OFERTA E DEMANDA, SOCIOAMBIENTAL E ENGENHARIA

TOMO III – ESTADO ATUAL DO PISF – Anexo 2 – Eixo Leste

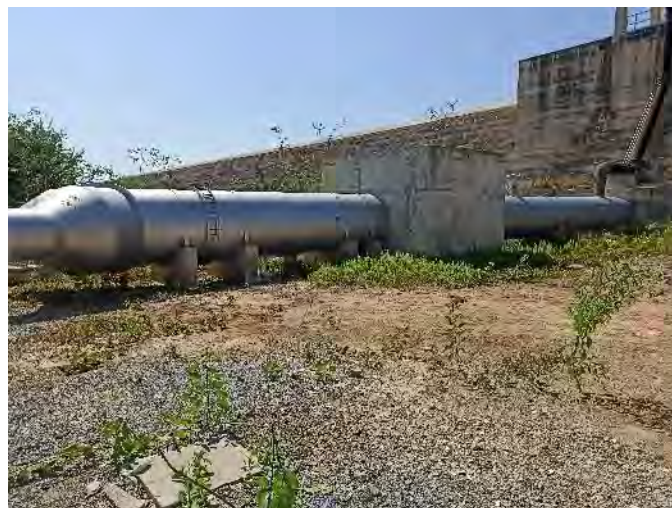
Figura 6.29 - Barragem Muquém – Válvula Dispersora

A tubulação, válvula dispersora da TUD, e a plataforma de acesso estavam instaladas, e com indícios de corrosão.

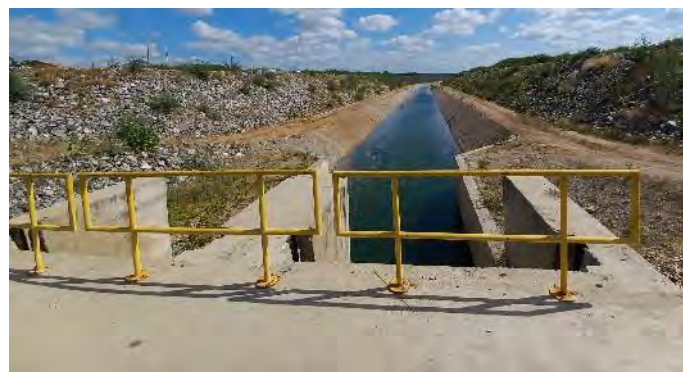
Figura 19.13 – Estrutura de Controle Adutora Monteiro – Canal de Entrada – Situação do Canal
