11. BARRAGEM CANA BRAVA (WBS 1114)

11.1 OBSERVAÇÕES DA VISITA DE CAMPO DE AGOSTO DE 2023

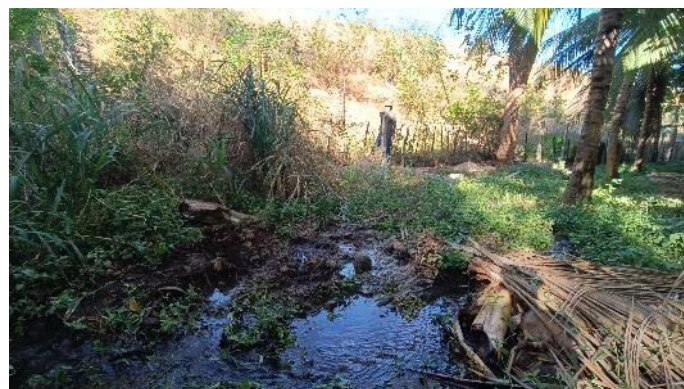
Figura 18-17 - Barragem São Gonçalo – Esgoto próximo ao pé da Barragem

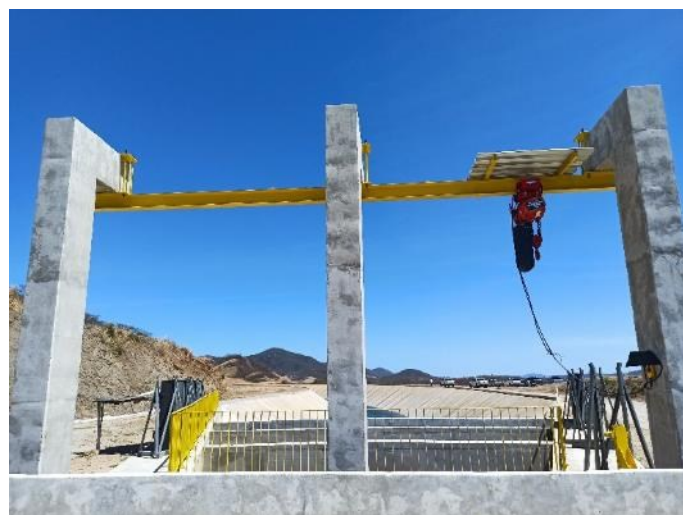
Figura 22-10 – Canal Rápido – Talha Elétrica

Havia monovia metálica com talha elétrica instalada no local, em aparente bom estado de conservação.

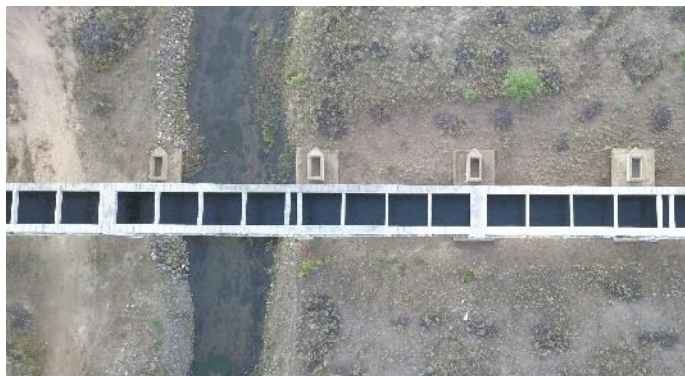
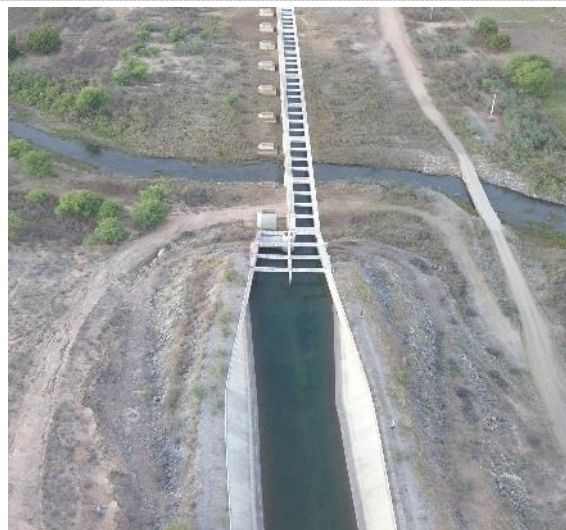
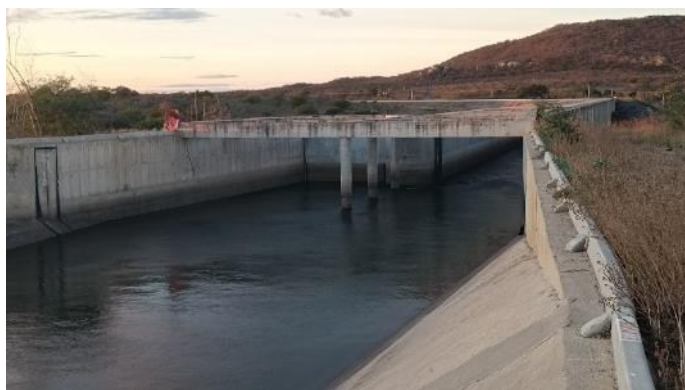
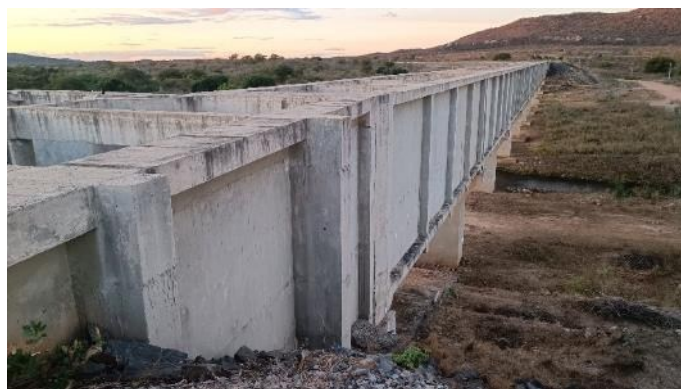
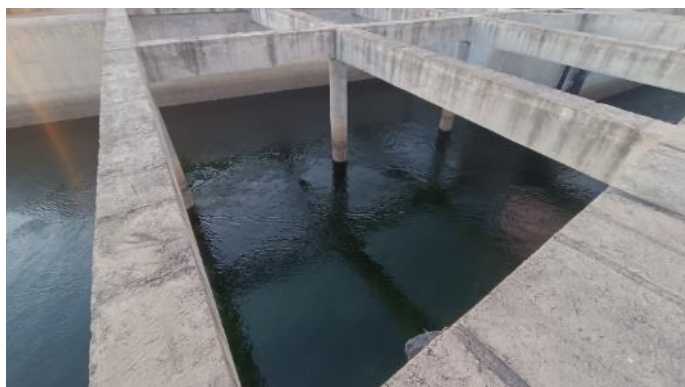
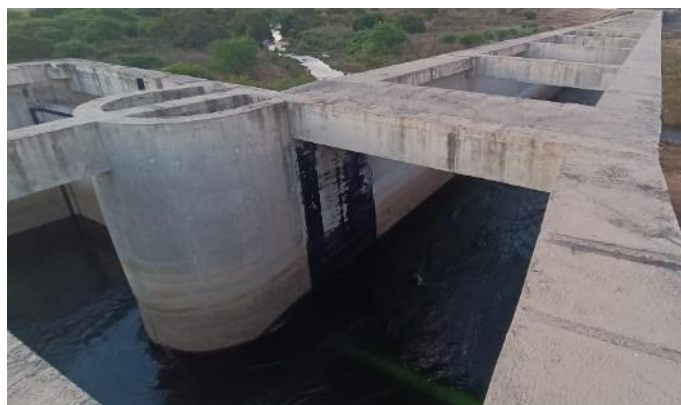
Notou-se a existência de vegetação de pequeno porte e baixa densidade nos taludes. Quando não controlada, a vegetação excessiva no maciço pode gerar caminhos preferenciais de percolação d'água e suas raízes podem afetar a estabilidade do talude ou contenção.

Foi observado que algumas regiões na seção de montante do aqueduto passaram por tratamento de patologias.

Foram observadas surgências de pequena magnitude nos aterros de encontro de montante e jusante.

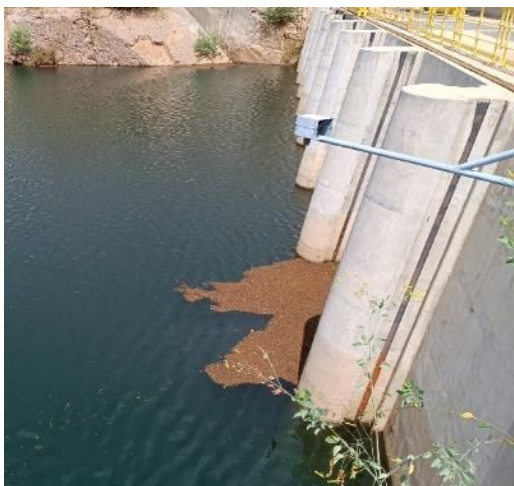
Figura 25-41 – EBI-1 – Material suspenso no canal de entrada

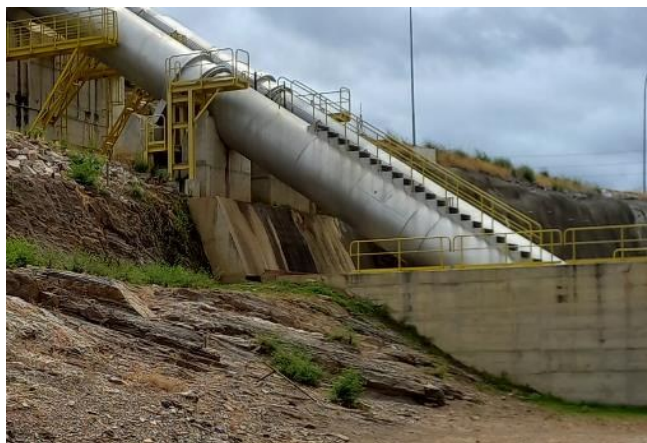
Foi identificado água próximo aos blocos de ancoragem da tubulação de adução, indicando possibilidade de vazamento.

Figura 25-42 – EBI-1 – Tubulação de recalque

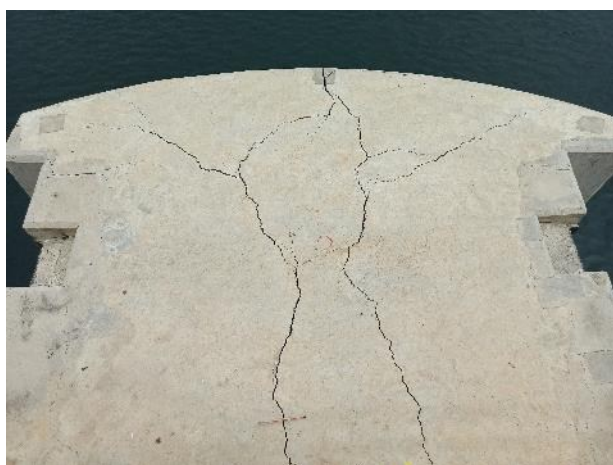
Foram identificadas trincas na região superior dos pilares que ficam dentro do canal de entrada e servem de suporte para as grades do poço de sucção das motobombas.

Figura 26-33 – EBI-2 – Rachadura piso junto a Comportas

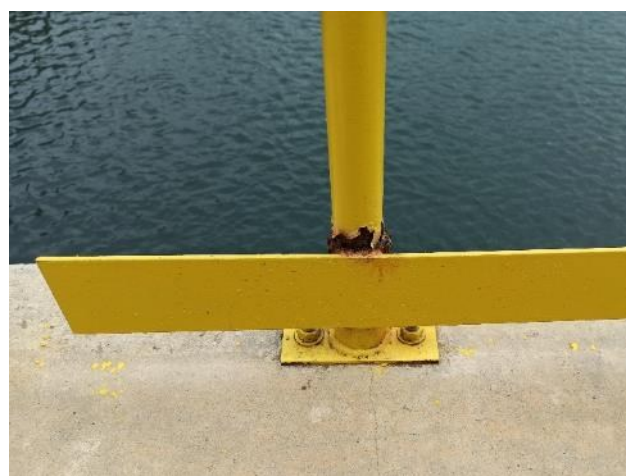
Figura 26-34 – EBI-2 – Ferrugem nos Guarda Corpos

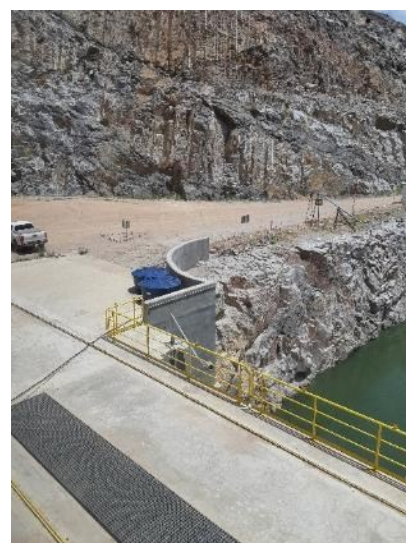
Figura 27-34 – EBI-3 – Abastecimento de água improvisado

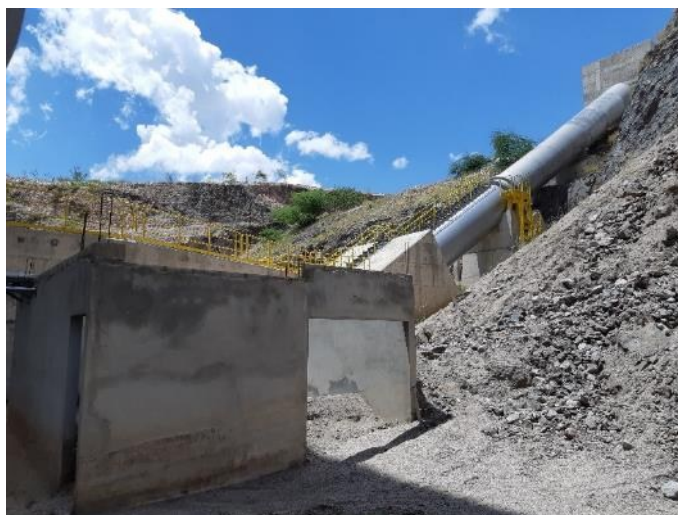
Figura 27-35 – EBI-3 – Estrutura de concreto armado incompleta no arranque do conduto

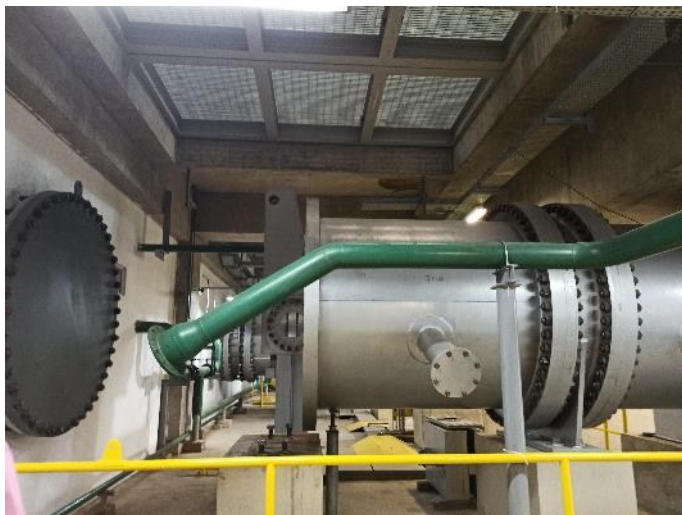
- “Os resultados obtidos por medição vibracional e topografia corroboraram com a suspeita de deslocamento estrutural do prédio da EBI03 provocando torção na curva de recalque e desalinhamento do conduto de recalque das motobombas da ordem de 20 mm no trecho entre a curva de recalque e o bloco de ancoragem. Apesar das ações corretivas em 2022, o desalinhamento da tubulação afetou a verticalização do eixo da motobomba e com isso causou desgaste excessivo de componentes próximos ao rolamento do mancal da curva de recalque. Esse efeito foi percebido nas duas motobombas e por conseguinte será demandada manutenção corretiva para substituição das peças danificadas”;

Figura 27-52 – EBI-3 – Conduto MB-02 Desacoplado

considerando prazo mais extenso para a solução estrutural do prédio da EBI03, faz-se necessário que essa solução mecânica tenha um processo de ajustagem para os possíveis futuros recalques do prédio. Sob esse aspecto, será projetado dispositivo de apoio tipo sela regulável, com comportamento semelhante a um macaco mecânico, onde será possível realizar o realinhamento do conduto caso algum recalque venha acontecer a jusante da curva de recalque. Assim, para corroborar com esse levante mecânico, os furos dos flanges da junta travada serão redimensionados, para permitir o realinhamento nesse componente sem a necessidade de desmontar toda a tubulação entre a curva de recalque e o bloco de ancoragem”;
