CONSÓRCIO OPERADOR DO PISF – EXECUÇÃO DAS ATIVIDADES DE OPERAÇÃO E MANUTENÇÃO DAS INFRAESTRUTURAS DO EIXO LESTE DO PROJETO DE INTEGRAÇÃO DO RIO SÃO FRANCISCO COM BACIAS HIDROGRÁFICAS DO NORDESTE SETENTRIONAL, NOS ESTADOS DO PERNAMBUCO E PARAÍBA

RELATÓRIO DE INSPEÇÃO DE SEGURANÇA REGULAR - ISR

BARRAGEM MANDANTES

2209-REL-2106-01-20-002-R00

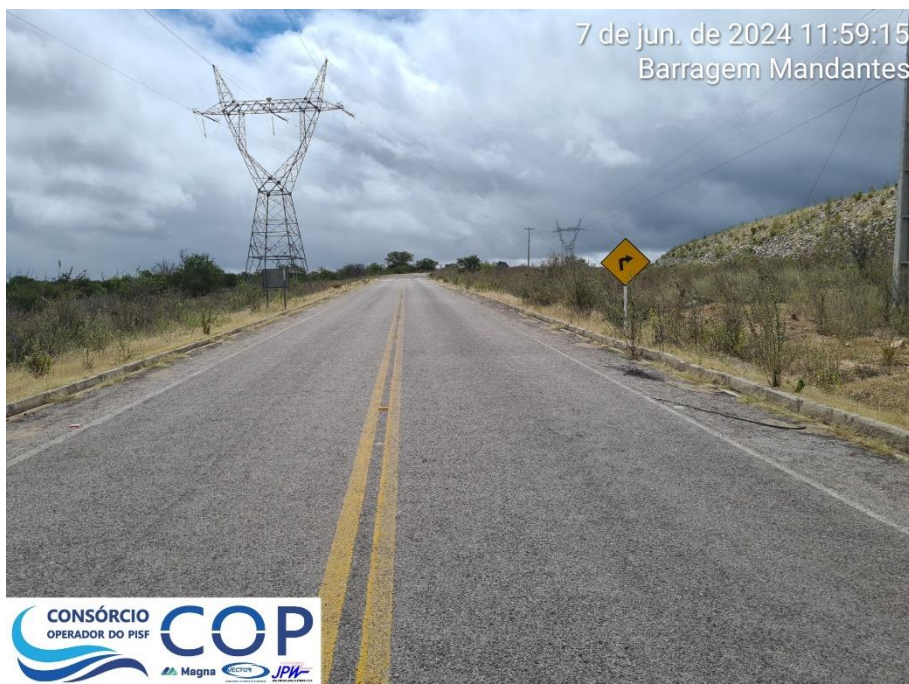
O acesso à barragem (**Figura 6.1**) pode ser feito a partir da cidade de Floresta-PE, percorrendo uma distância de aproximadamente 62,2 km; seguindo por meio da rodovia BR-316, sentido a cidade de Petrolândia-PE, e em seguida prosseguindo pela estrada de serviço do PISF (**Foto 6.1**) até à Barragem Mandantes.

Foto 6.1: Estrada de acesso (própria do PISF) para a Barragem Mandantes.

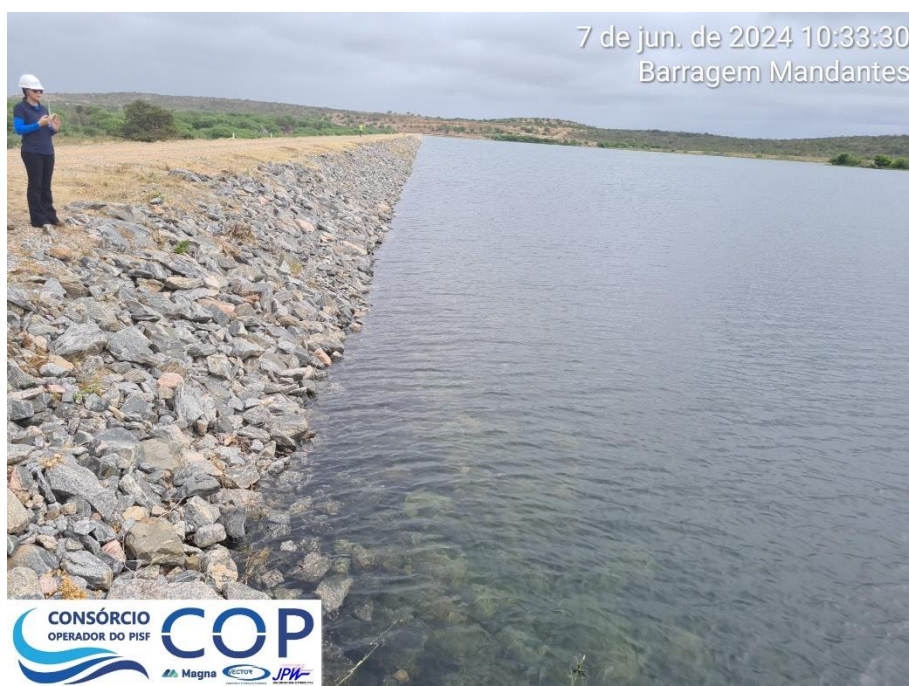
O talude de montante da barragem é protegido por *rip-rap* e possui inclinação de projeto de 1V:2H. Na inspeção foi observado que o talude de montante se apresenta em boas condições, com rochas bem distribuídas no *rip-rap* e enrocamento sem sinais de afundamentos ou escorregamentos (**Foto 6.2**). No talude de montante próximo ao muro lateral direito do vertedouro foi observado um material depositado para evitar o tráfego de automóveis (**Foto 6.3**). A manutenção e limpeza é realizada regularmente pelo Consórcio Operador do PISF, de acordo com a programação da manutenção civil.

Foto 6.2: Vista do talude de montante.

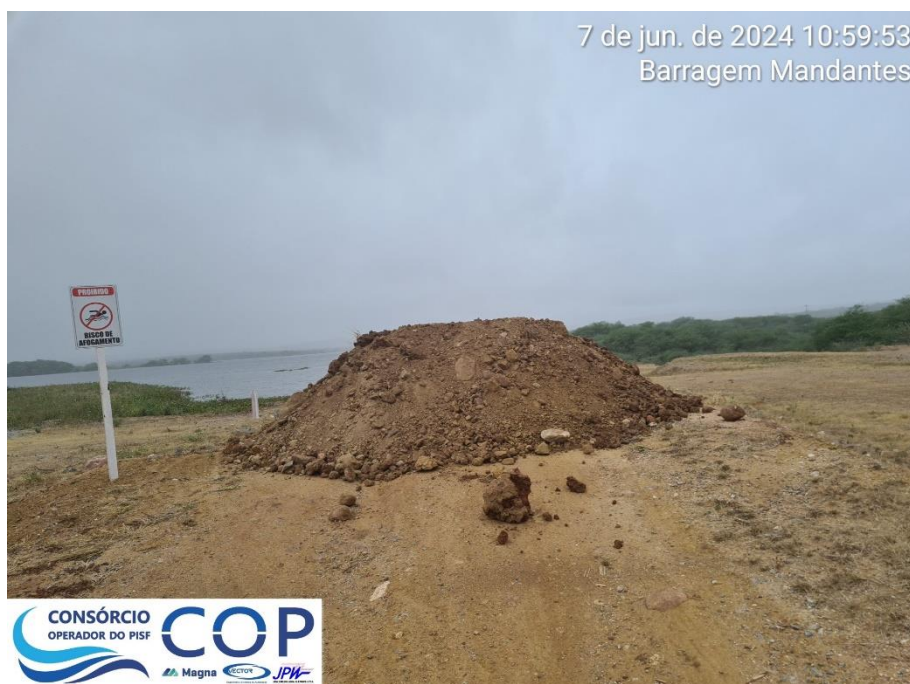
B.2 COROAMENTO					
ITEM	LOCALIZAÇÃO / ANOMALIA	Situação	Magnitude	NP	Foto
4 – Falha no revestimento ocasionado pelo tráfego de veículos ao longo do coroamento - Foto 6.4 . Nesta inspeção notamos que a entrada do barramento estava com acesso bloqueado, por material, impossibilitando a passagem de automóveis - Foto 6.5 ;					
7 – Deficiência de drenagem em alguns pontos;					
9 – Presença de formigueiros em alguns pontos do coroamento da barragem - Foto 6.6 .

Foto 6.5: Vista da entrada do barramento bloqueada para acesso de veículos.

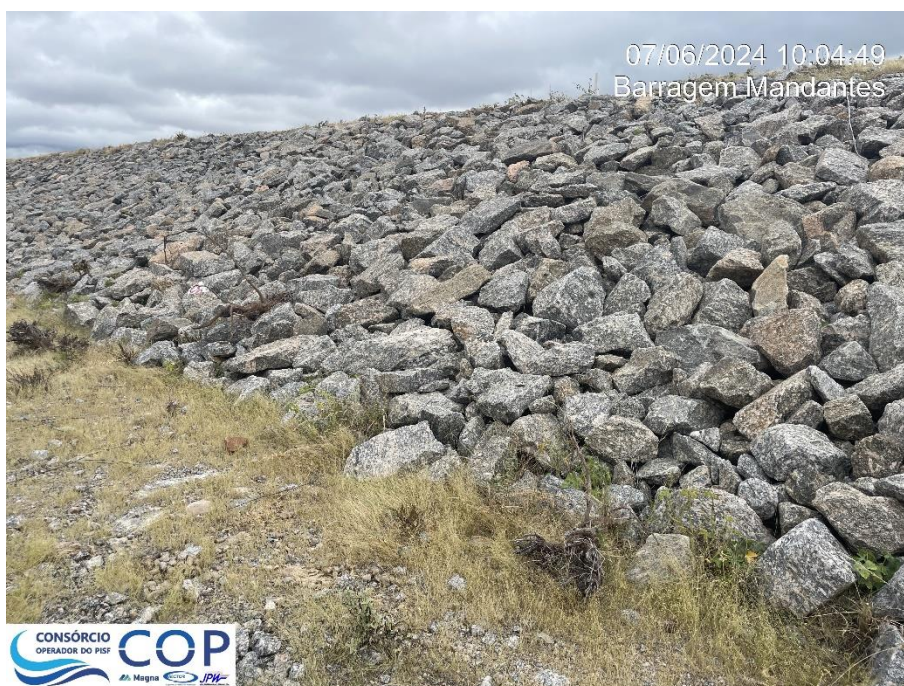
O talude de jusante é protegido por enrocamento e possui inclinação de projeto 1V:2H. Apresenta-se em boas condições, com rochas bem distribuídas no enrocamento e sem sinais de afundamentos e deslizamentos (**Foto 6.7**). Observou-se deslocamento do material de proteção, causada pela passagem de animais e motocicletas próximo ao muro lateral direito do vertedouro (**Foto 6.8**).

Foto 6.7: Vista do talude de jusante.

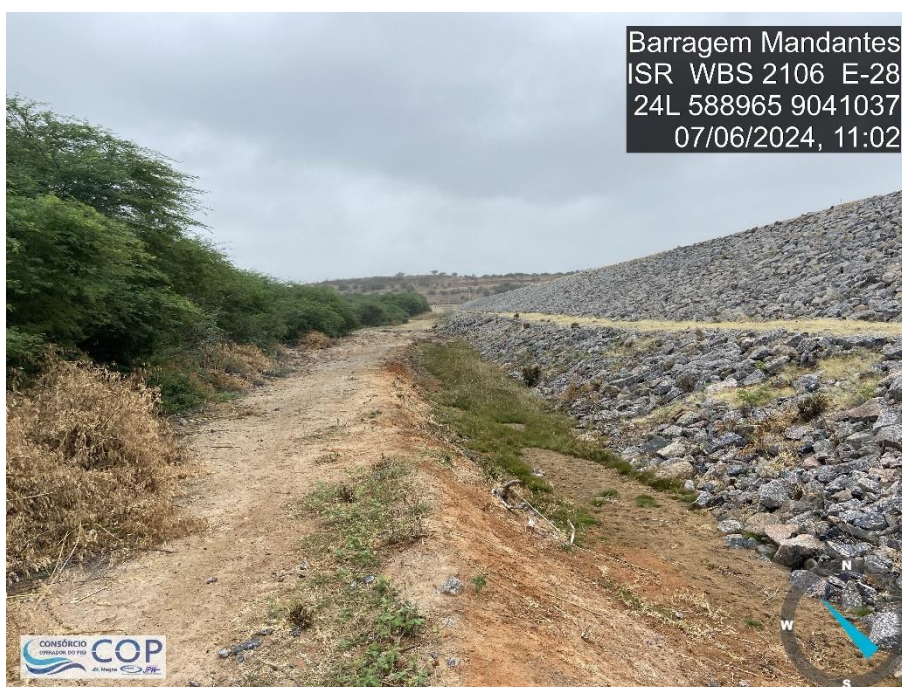
A região de jusante apresenta-se em boas condições e sem presença de vegetações (**Foto 6.9**). Foram observadas áreas úmidas e com surgências entre as

Foto 6.9: Vista da região de jusante.

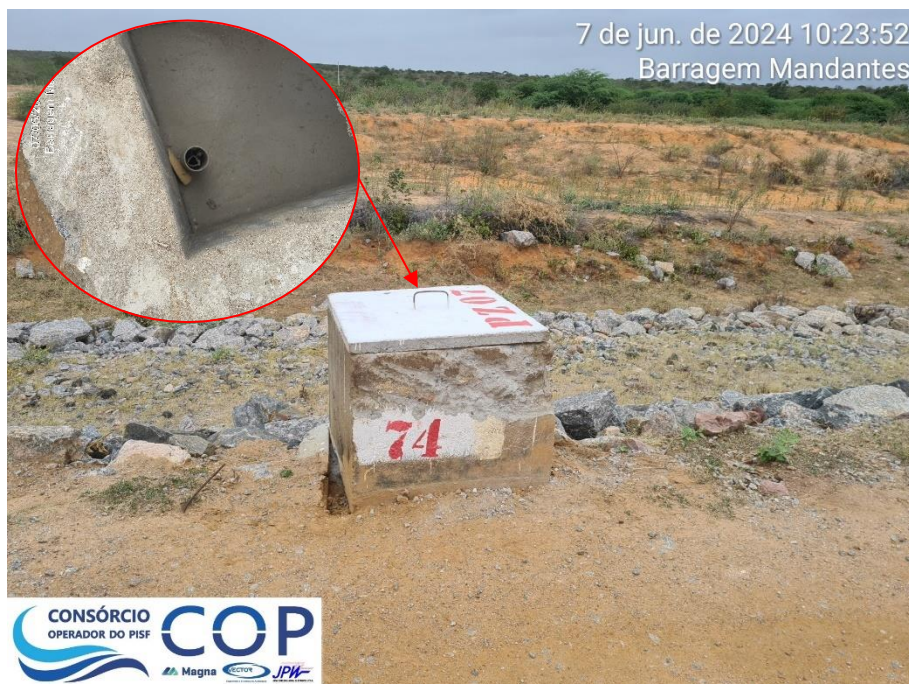
Foto 6.15: Piezômetro – PZ-07 na estaca E-74.

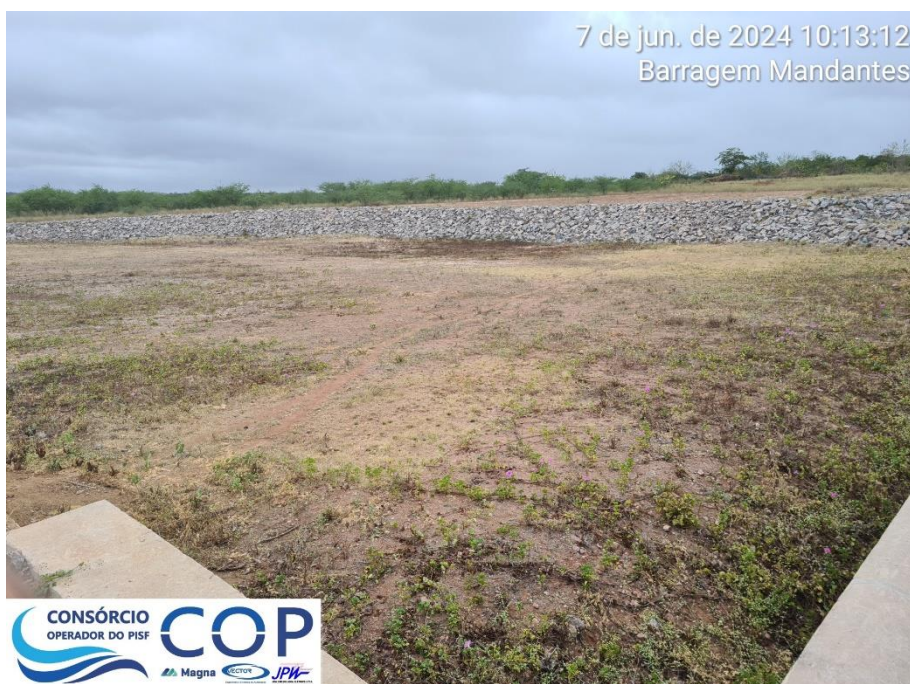
Os canais de aproximação (**Foto 6.18**) e restituição (**Foto 6.19**) encontram-se em boas condições de manutenção sem presença de vegetação ou entulhos. Não foi observado nenhuma anomalia que comprometa a segurança.

Foto 6.18: Vista do canal de aproximação do vertedouro.

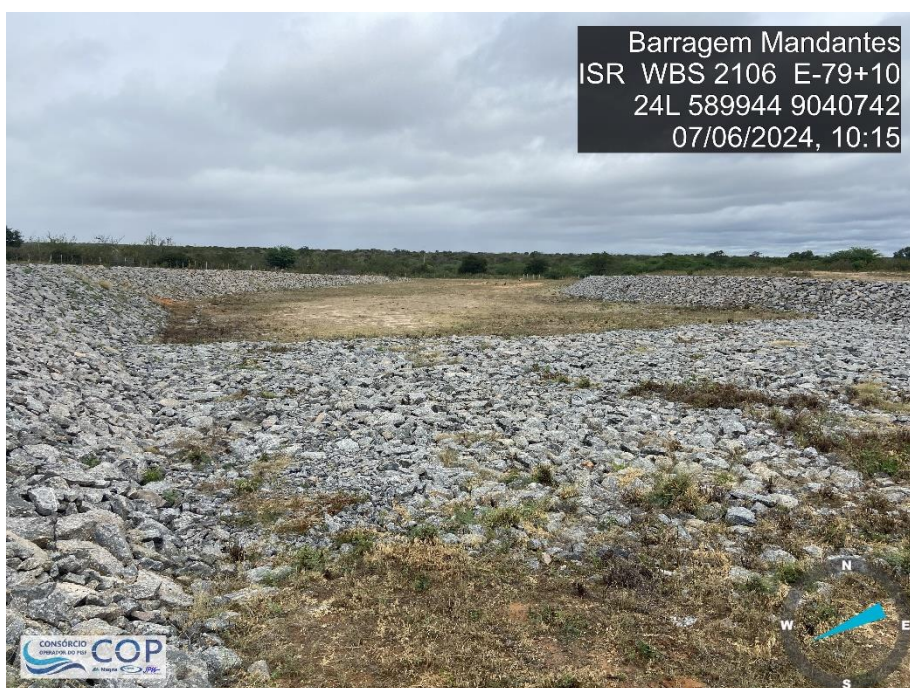
Foto 6.19: Vista do canal de restituição do vertedouro.

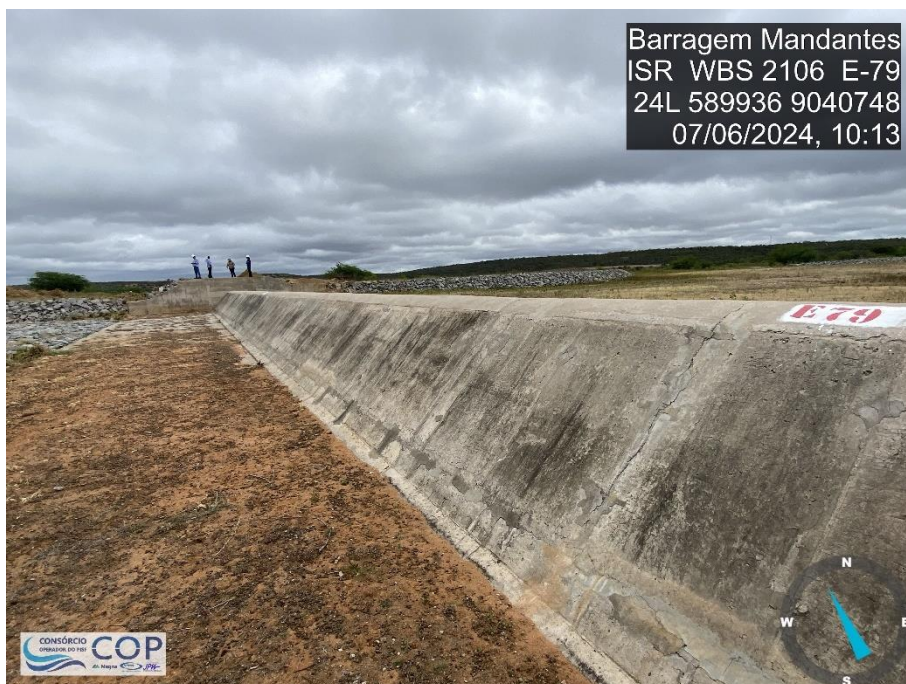
Foto 6.20: Vista da estrutura de fixação da soleira do vertedouro.

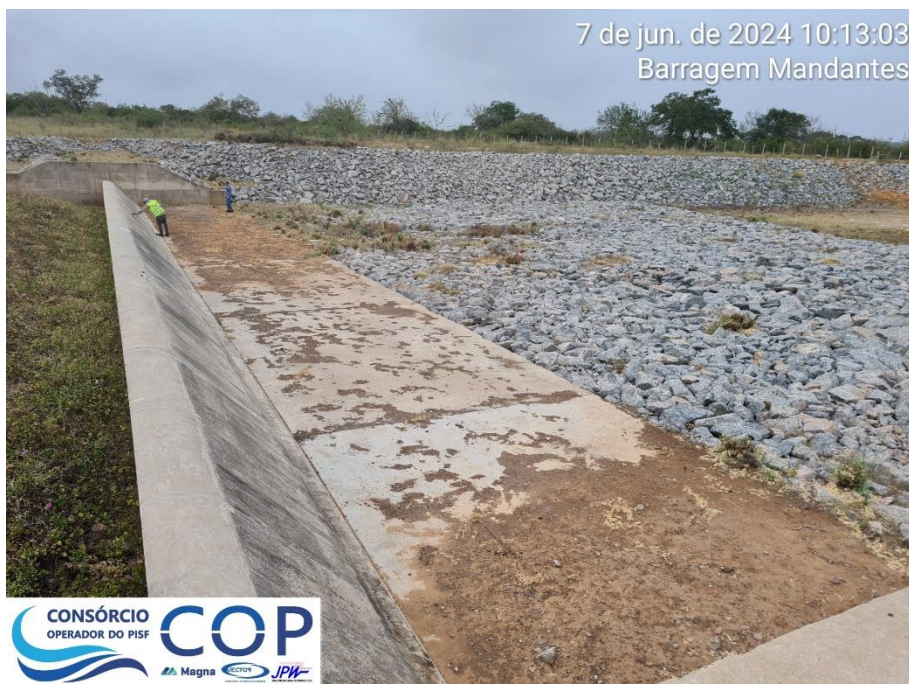
Na bacia de amortecimento do vertedouro, não foi identificada nenhuma anomalia que comprometa a segurança da barragem (**Foto 6.27**). A manutenção e limpeza é realizada regularmente de acordo com a programação da manutenção civil pelo Consórcio Operador.

Foto 6.27: Vista da bacia de amortecimento.

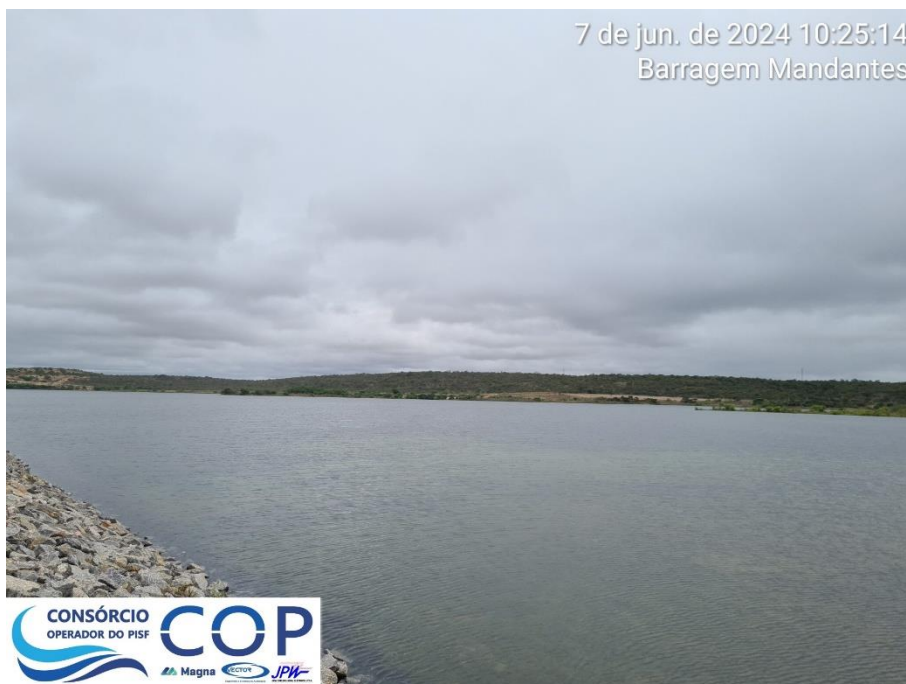
Foto 6.31: Vista do reservatório da Barragem Mandantes.

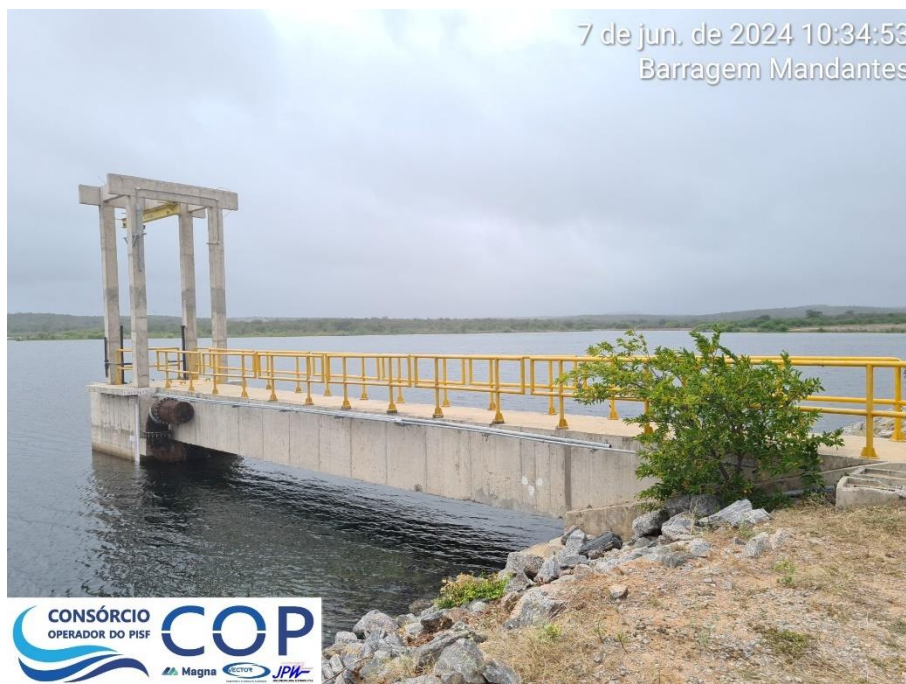
Como o reservatório estava cheio, não foi possível realizar a vistoria na entrada da estrutura da tomada d'água (**Foto 6.33**). Não foi visualizada a grade de proteção para realização da inspeção, pois encontra-se submersa na entrada da tomada d'água.

Foto 6.33: Vista da tomada d'água.

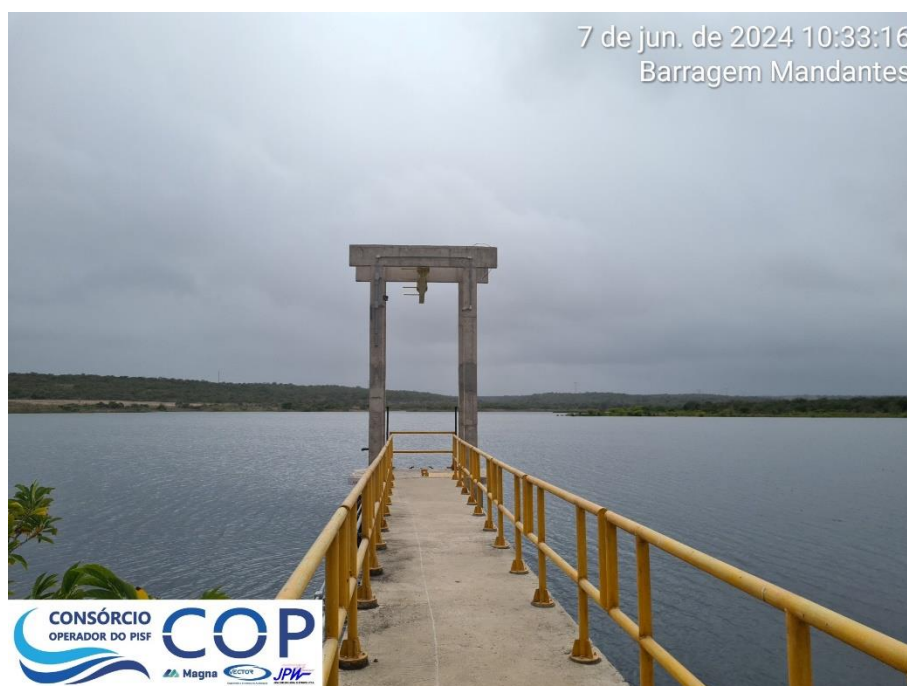
A estrutura em concreto que dá acesso à torre da tomada d'água (passarela), apresenta boas condições operacionais (**Foto 6.36**). Sinais de oxidação na tubulação de aeração (**Foto 6.37**).

Foto 6.36: Vista do acesso à torre da tomada d'água.

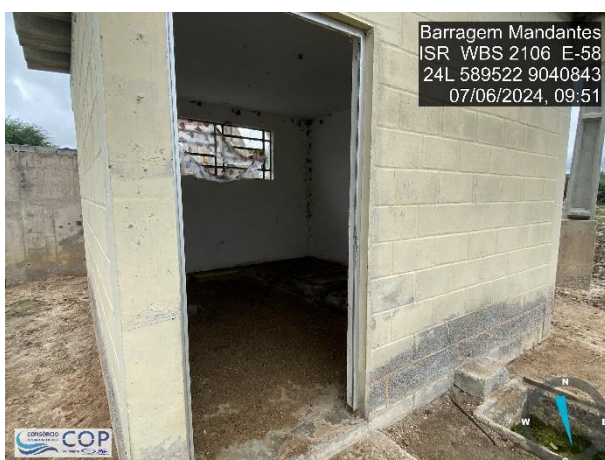
Foto 6.41: Vista ao entorno da casa de comando.

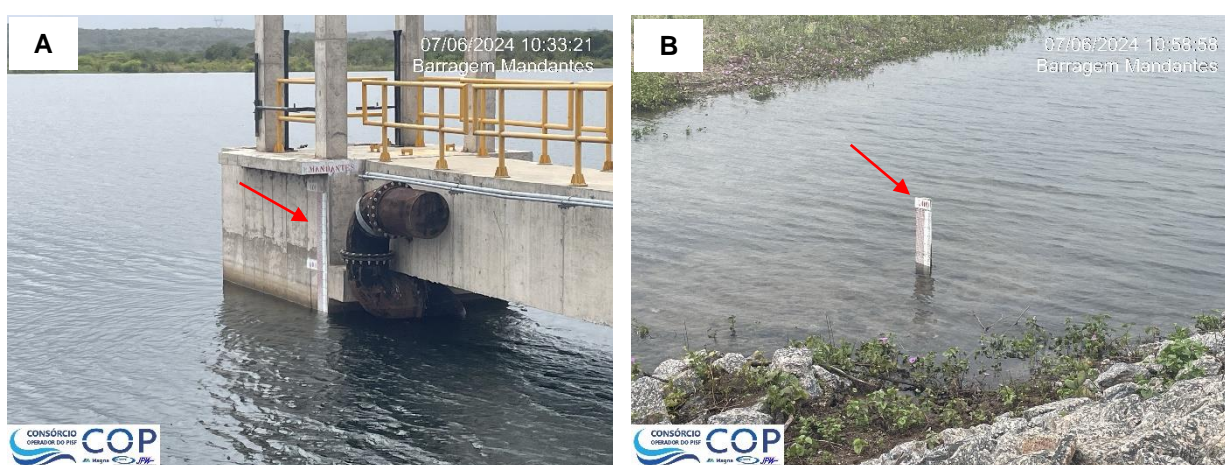
Com relação ao acompanhamento do nível do reservatório, têm-se instaladas réguas linimétricas em 2 (dois) pontos do Reservatório Mandantes – na torre da tomada d'água e próximo à ombreira direita nas margens do reservatório, conforme indicado na **Foto 7.1**. Destaca-se que o monitoramento do nível d'água de montante é uma atividade essencial para a operação segura e eficiente do barramento, permitindo avaliar se as condições operacionais se encontram dentro dos limites estabelecidos.

Foto 7.1: Disposição das réguas linimétricas, instaladas na torre da tomada d'água (A) e na área do reservatório, nas proximidades da ombreira direita (B)

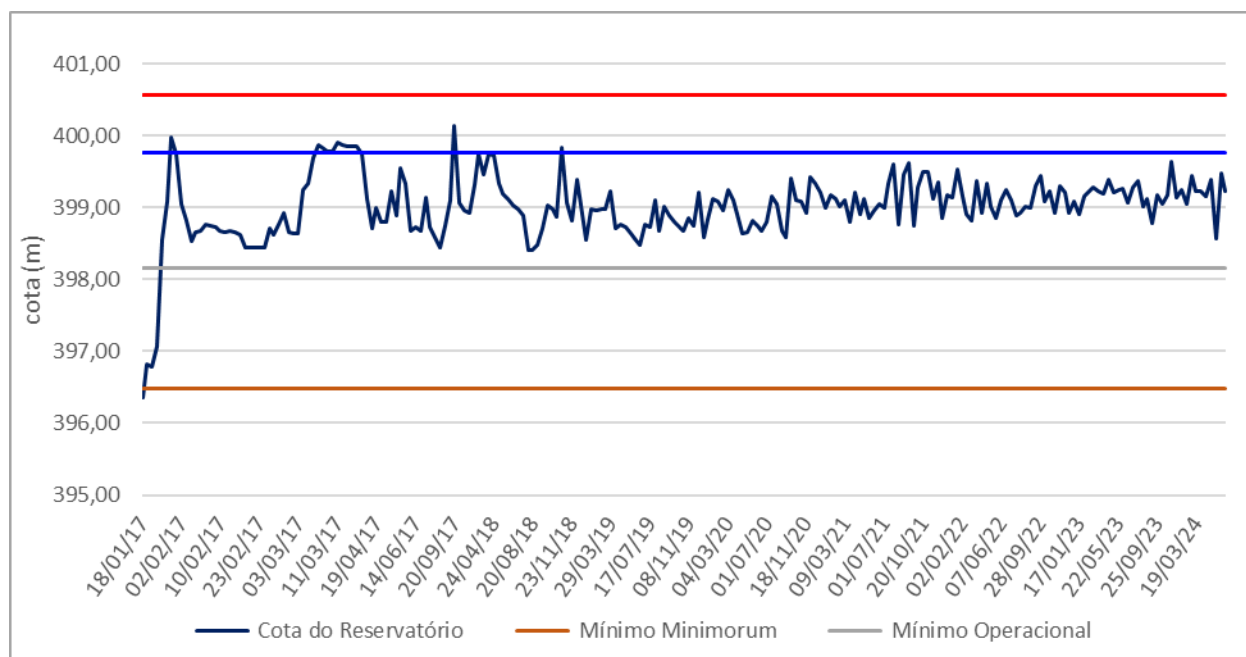
Figura 7.2– Acompanhamento do nível do reservatório Mandantes

Durante a inspeção realizada em 07/06/2024, verificou-se que o nível do reservatório estava em 399,54 m, o que indica uma cota acima do Nível Mínimo Operacional.

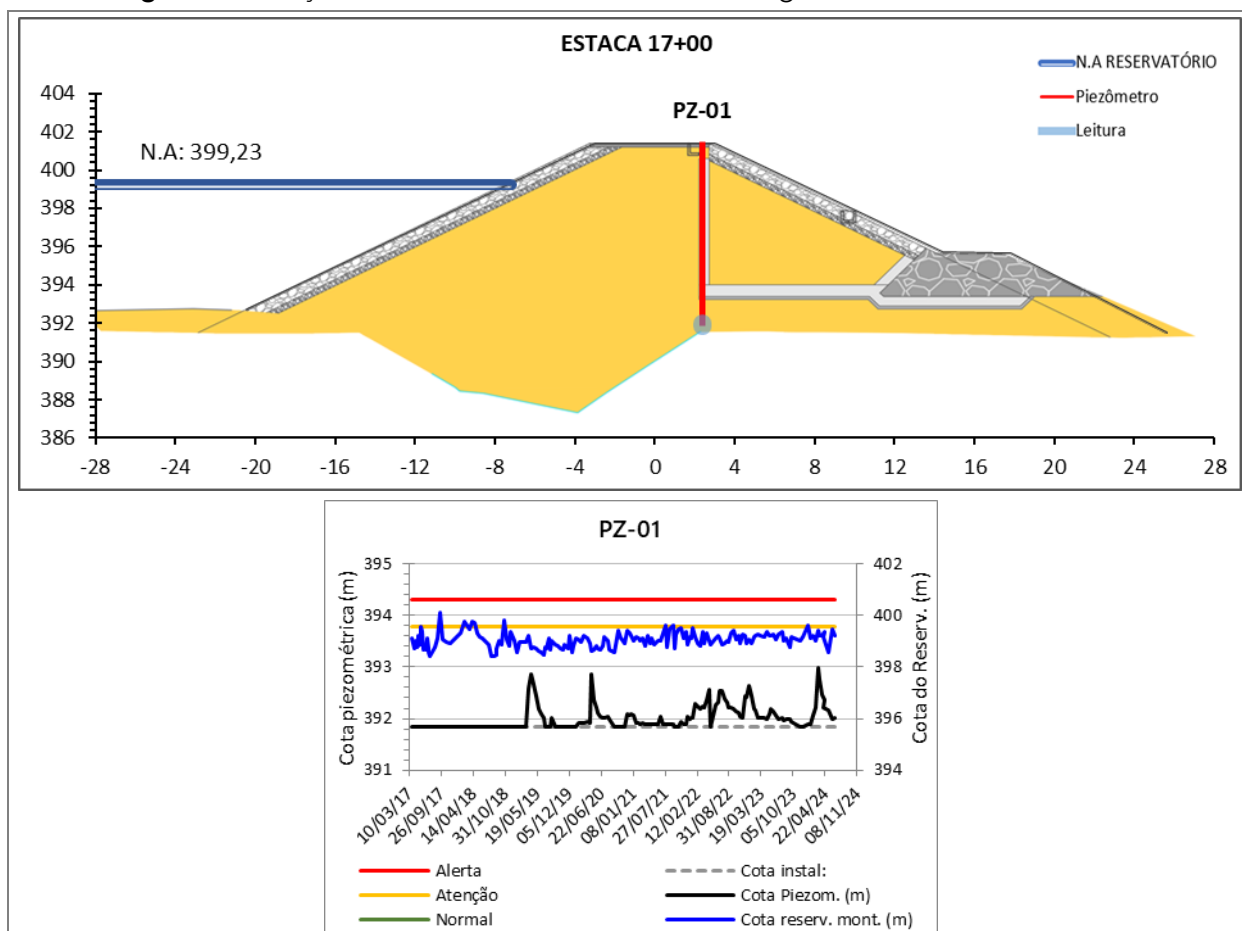
Figura 7.3 – Seção instrumentada - estaca 17+00 e gráfico das leituras do PZ-01

Barragem Mandantes tem perfil do tipo homogêneo, composta por aterro de material conglomerado, sendo o sistema de drenagem interna constituído por filtro vertical e tapete drenante, que se encontra ligado a um dreno de pé. Com relação aos níveis de controle previstos no projeto executivo, encontra-se em operação dentro do nível normal o piezômetro PZ-01, estão secos os PZ's 05 e 06 e permanecem em alerta os PZ's 03 e 04. Quanto ao PZ-02, este não foi identificado durante a inspeção, sendo recomendada a sua instalação, como estabelecido em projeto. No que concerne ao PZ-07 situado na estaca E-74, tem-se que a caixa de proteção está danificada e o instrumento encontra-se obstruído, sendo recomendado o reparo da caixa e a desobstrução do piezômetro.

Acrescenta-se que existem inconsistências entre as cotas de instalação e os níveis de controle previstos em projeto dos piezômetros instalados na Barragem Mandantes. Levando em consideração que os níveis de controle dos instrumentos foram gerados com base nas cotas de projeto, é recomendado que seja analisada a possibilidade de redefinição dos níveis de controle desses instrumentos, considerando as condições construídas em campo.

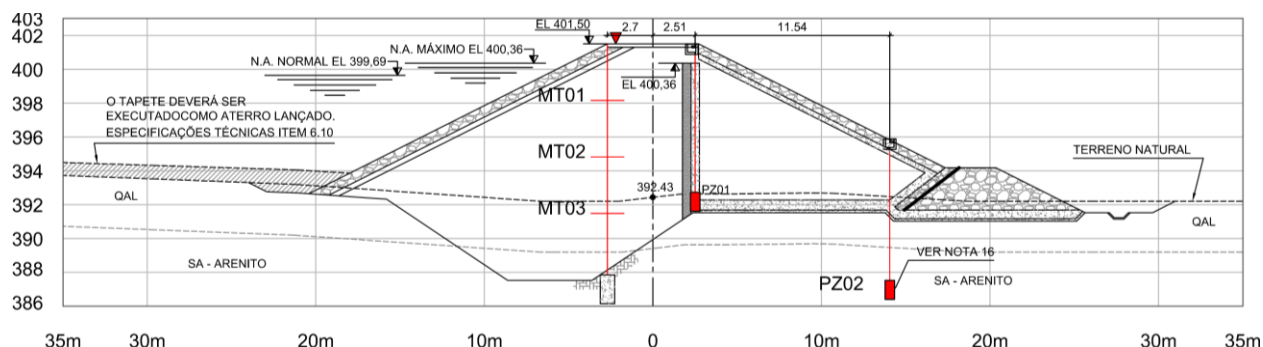
Figura 7.7 – Seção da estaca E-17+00 do projeto executivo

Ademais, observa-se uma divergência entre o projeto executivo e o "as built", sendo que o projeto previa o filtro horizontal em contato direto com a fundação na rocha (**Figura 7.7**), entretanto, o barramento foi construído contemplando uma espécie de selo entre o filtro e a fundação (**Figura 7.8**). É importante ressaltar que, uma das funções do filtro horizontal é a captação da água que flui através da fundação, conduzindo-a de forma segura e controlada para fora do maciço compactado, portanto, quando se tem um selo impedindo esta função, acréscimos de poropressão são observados.

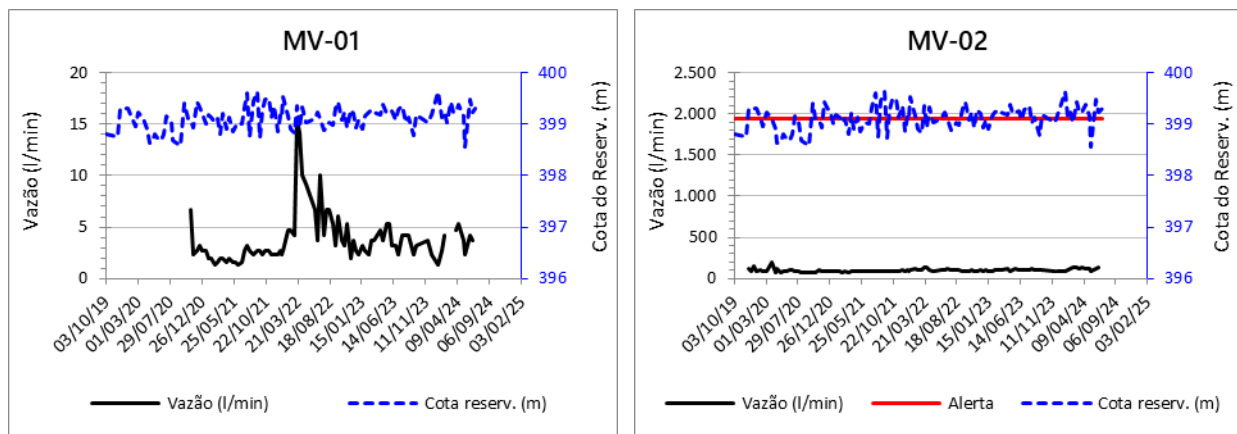
Figura 7.9 - Acompanhamento das leituras realizadas nos medidores de vazão MV-01 e MV-02

O projeto executivo, previu a implantação 4 (quatro) medidores de vazão nas estacas E-17+10, E-25+00, E-45+00 e E-59+10, no entanto, durante a inspeção, identificou-se apenas 2 (dois) medidores de vazão provisórios do tipo triangular, ambos instalados pelo Consórcio Pré-Operador em 2019.

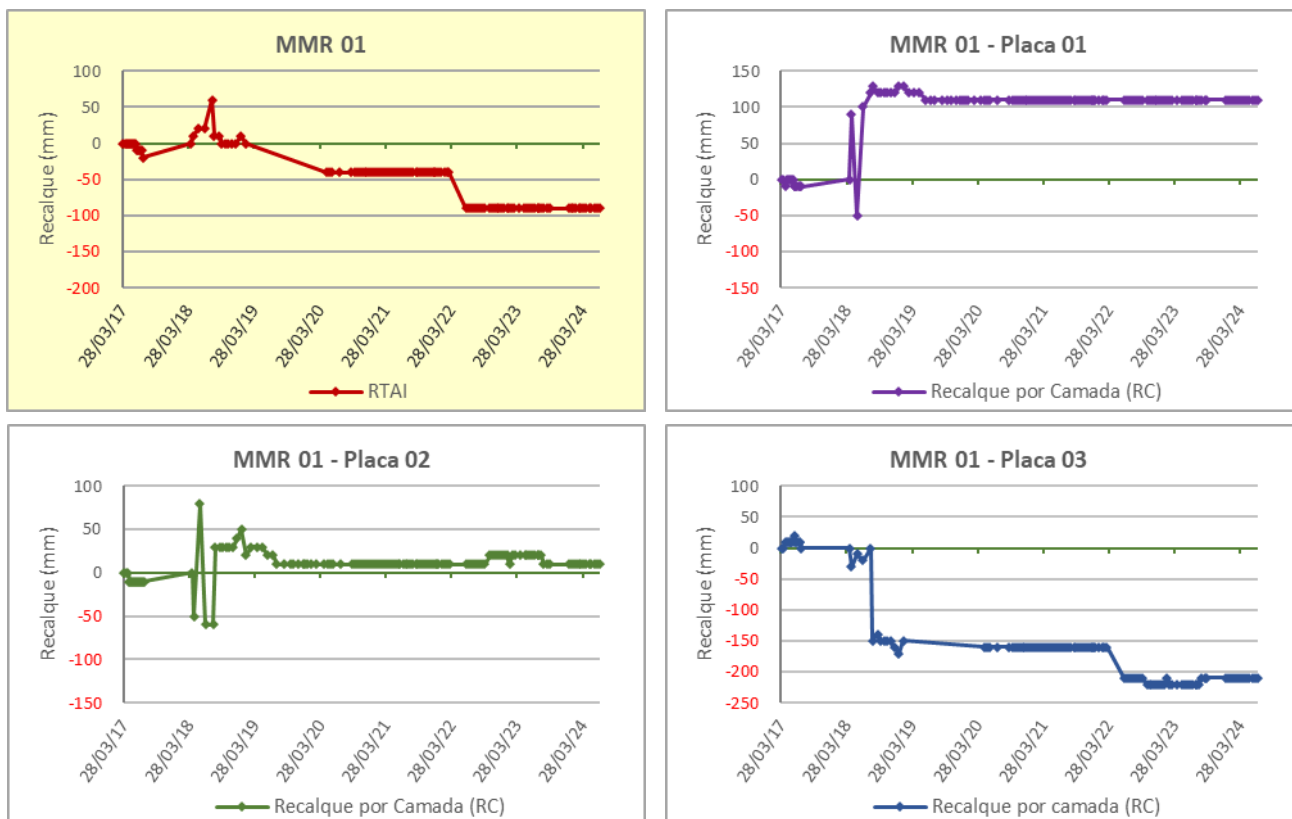
Figura 7.10 - Recalques sofridos em função da altura do aterro, MMR-01 Estaca E-17+00

Durante a inspeção, 4 (quatro) Medidores Magnéticos de Recalque (MMR) foram avistados. É relevante notar que MMR-02 está danificado e o MMR-04 encontra-se obstruído, de modo que não serão considerados nas análises deste relatório. Considera-se que, na maioria, os recalques geralmente ocorrem na construção e são compensados, todavia observa-se a existência de leituras disponíveis apenas a partir do período de enchimento e operação.

Na análise gráfica das deformações registradas pelo MMR-01 (E-17) e MMR-03 (E-65+10), é possível observar que as medições se mantêm estáveis, sem ocorrência de aceleração no crescimento dos recalques. É importante mencionar que durante a inspeção visual não foram identificados indícios de comprometimento da segurança da barragem no campo, como afundamentos ou trincas. Destaca-se que o ponto de inflexão registrado no dia 21/06/2022, pode ser atribuído à mudança do dispositivo de leitura.

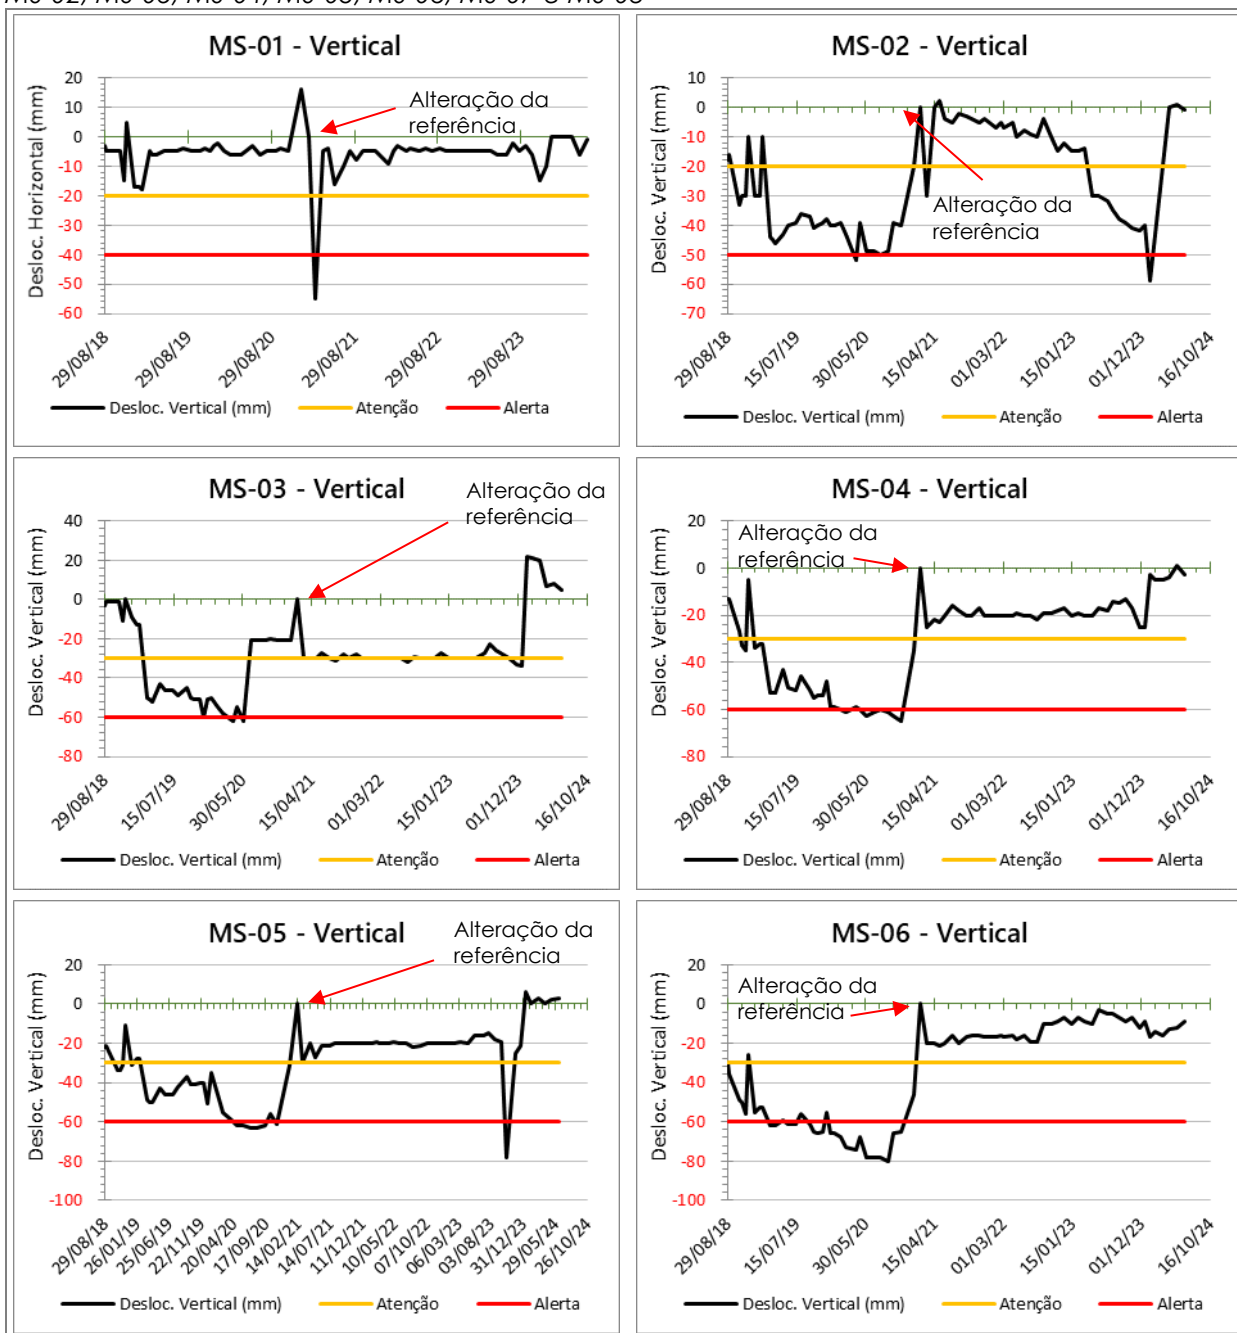
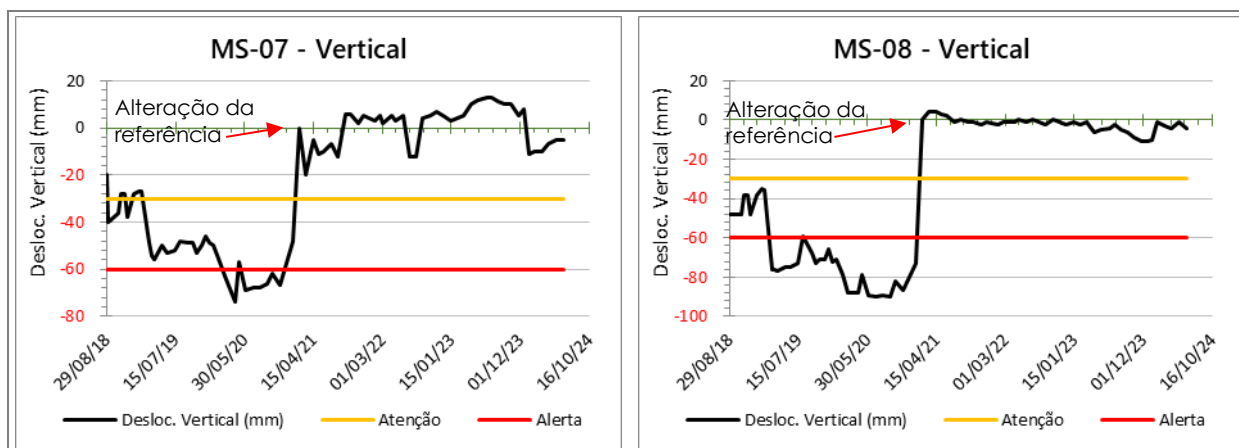
Figura 7.12 – Representação gráfica dos deslocamentos verticais dos Marcos Superficiais MS-01, MS-02, MS-03, MS-04, MS-05, MS-06, MS-07 e MS-08

Foram avistados 19 (dezenove) Marcos Superficiais (MS) ao longo da barragem, em conformidade com o previsto na Nota Técnica nº 1230-NTC-2106-04-02-004-R01. O acompanhamento com marcos de deslocamento superficial da Barragem Mandantes é realizado desde agosto de 2018, de modo que não há medidas do período construtivo.

Os gráficos de leitura mostram que os deslocamentos registrados dos marcos superficiais variaram ao longo do período de monitoramento, todavia, atualmente percebe-se menores oscilações. Essas variações podem ter sido causadas por diferentes fatores, como o tráfego de veículos na crista da estrutura, ou fatores ambientais, como temperatura, umidade, vento, entre outros.
