CONSÓRCIO OPERADOR DO PISF – EXECUÇÃO DAS ATIVIDADES DE OPERAÇÃO E MANUTENÇÃO DAS INFRAESTRUTURAS DO EIXO LESTE DO PROJETO DE INTEGRAÇÃO DO RIO SÃO FRANCISCO COM BACIAS HIDROGRÁFICAS DO NORDESTE SETENTRIONAL, NOS ESTADOS DO PERNAMBUCO E PARAÍBA

RELATÓRIO DE INSPEÇÃO DE SEGURANÇA REGULAR - ISR

BARRAGEM SALGUEIRO

2209-REL-2107-01-20-002-R00

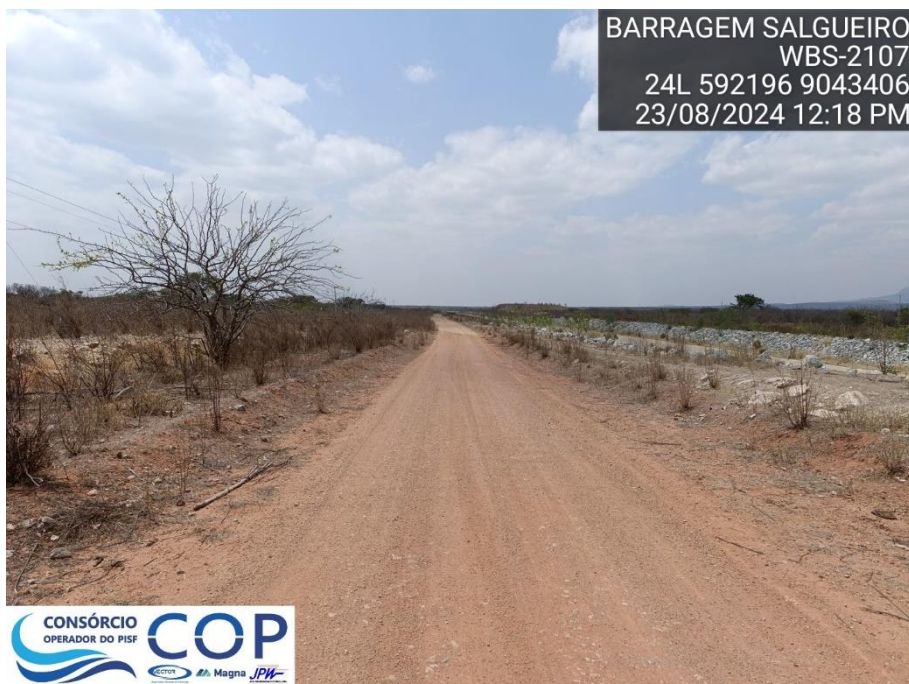
O acesso à barragem (**Figura 6.1**) pode ser feito a partir da cidade de Floresta-PE, percorrendo uma distância de aproximadamente 67,8 km; seguindo por meio da rodovia BR-316, sentido a cidade de Petrolândia-PE, e em seguida prosseguindo pela estrada de serviço do PISF até à Barragem Salgueiro. A rodovia BR-316 e a estrada de serviço do PISF possui pavimentação asfáltica, além de boa sinalização, no entanto, verificou-se um pequeno trecho do PISF, que não possui revestimento asfáltico (**Foto 6.1**).

Foto 6.1: Aspecto de parte da estrada de serviço do PISF, trecho sem pavimentação asfáltica.

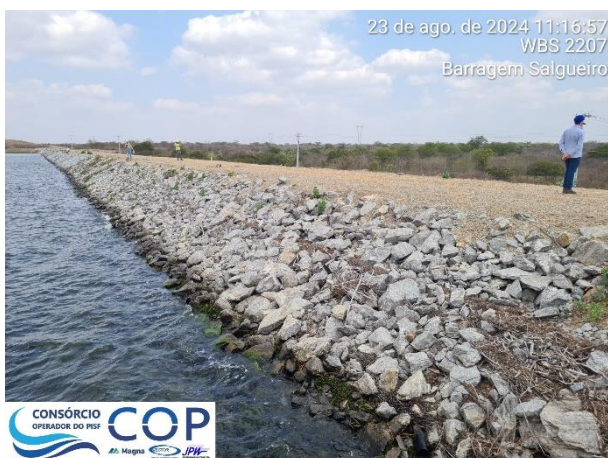
O talude de montante da Barragem é protegido por enrocamento *rip-rap* e possui inclinação de projeto de 1V:2H. Na inspeção foi observado que o talude de montante se apresenta em boas condições, com rochas bem distribuídas no rip-rap e enrocamento sem sinais de erosões e escorregamentos (**Foto 6.2** e **Foto 6.3**). No entanto, foi observado, próximo ao vertedouro, deslocamento do material de proteção causado pela passagem de motocicletas e animais, na estaca 79+15 (**Foto 6.4**). O Consórcio Operador realiza manutenções civis com a frequência necessária para manter e monitorar as ações preventivas e corretiva das estruturas de sua competência.

Foto 6.2: Vista do talude de montante.

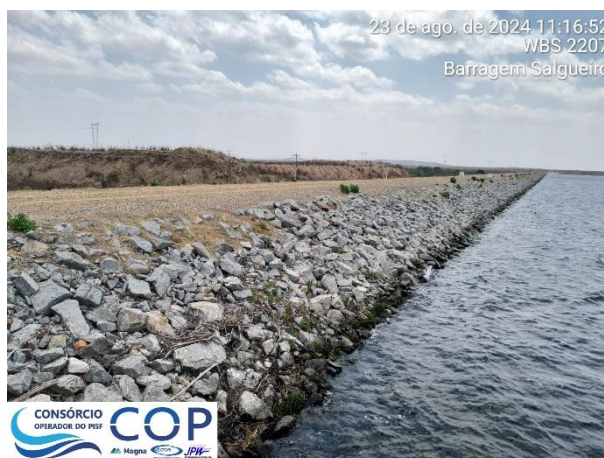
Foto 6.3: Vista do talude de montante.

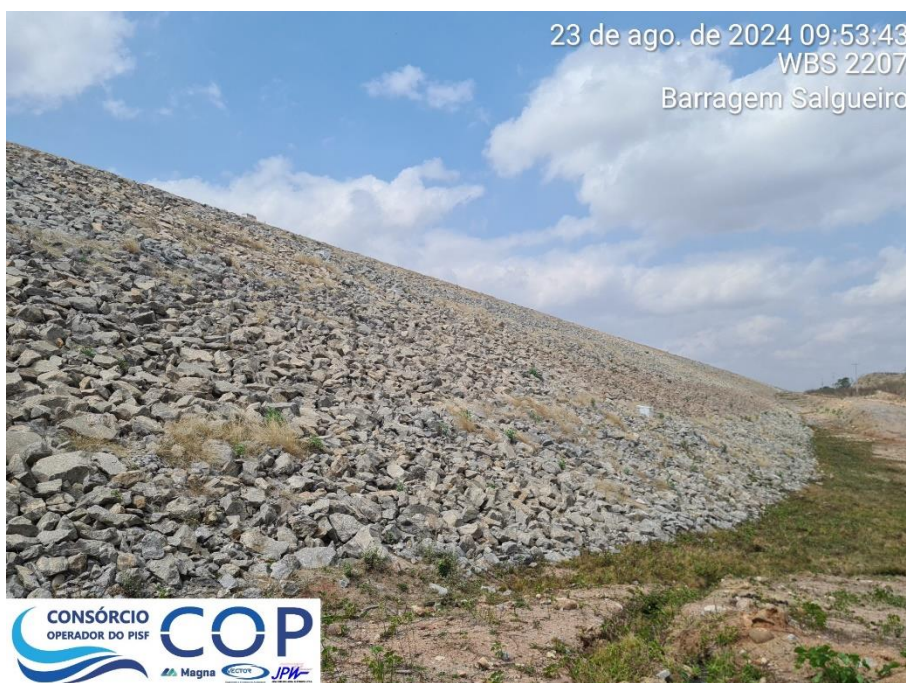
O talude de jusante é protegido por enrocamento e possui inclinação de projeto 1V:2H. Apresenta-se em boas condições, com rochas bem distribuídas no enrocamento e sem sinais de afundamentos (**Foto 6.7**). Observou-se apenas um deslocamento pontual do material de proteção, causado pela passagem de motocicletas e animais, próximo ao vertedouro na estaca 78+10 (**Foto 6.6**). Foram registrados alguns pontos de surgência no pé do talude de jusante entre as estacas: E-12+00 a 26+00 (**Foto 6.8** e **Foto**

Foto 6.7: Vista do talude de jusante.

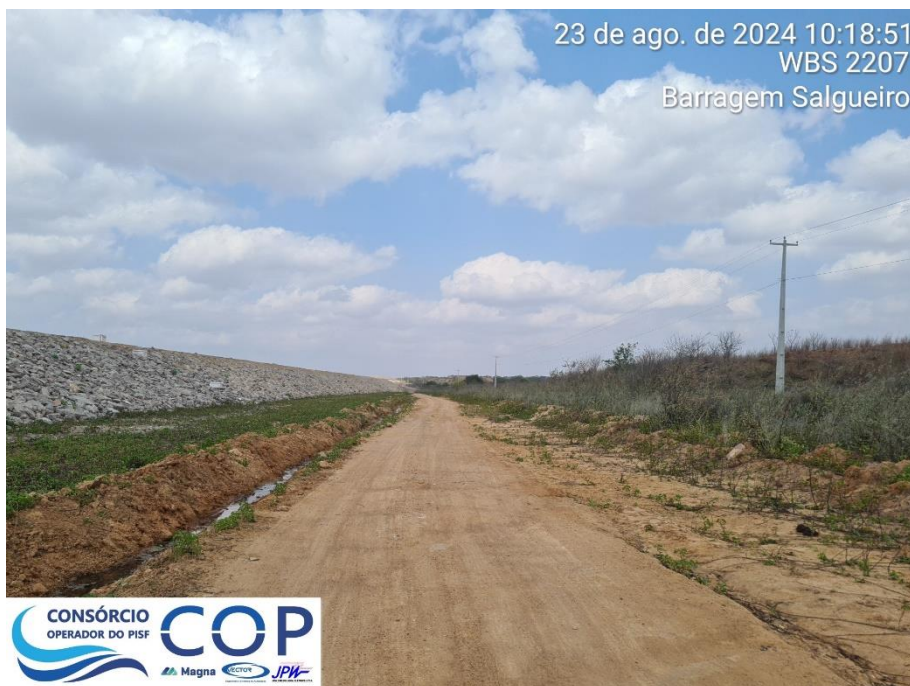
A região de jusante apresenta-se em boas condições e sem presença de vegetações (**Foto 6.13**). Ressalta-se que o Consórcio Operador realiza manutenções civis com a frequência necessária para manter e monitorar as ações preventivas e corretivas das estruturas de sua competência. Foram observadas áreas úmidas e com surgências entre as estacas : E-12+00 a 26+00 (**Foto 6.8** e **Foto 6.9**), E-38+00 a 45+00 (**Foto 6.10** e **Foto 6.11**) e nas proximidades da estaca 70+00 (**Foto 6.12**), conforme citadas no item B.3 anteriormente. Foi observado a execução de uma vala entre as estacas 71+00 a 73+00 no sentido de direcionar o caminho da água (**Foto 6.14**).

Foto 6.13: Vista da região de jusante.

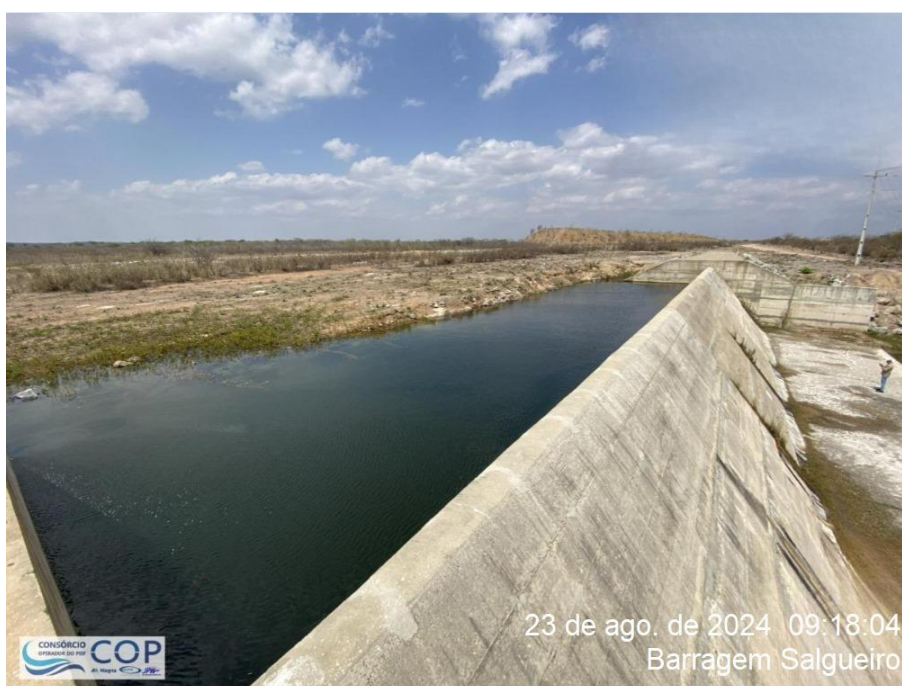
O canal de aproximação foi inspecionado parcialmente, devido estar com acúmulo de água (**Foto 6.16**). O canal de restituição do vertedouro está interceptado parcialmente por estrada de acesso (**Foto 6.17**). Em alguns pontos, o canal de restituição apresenta cota final de escavação acima da cota da laje da bacia de amortecimento, dificultando o escoamento da água por gravidade. Além disso, foram observados falta de proteção nos taludes naturais direito e esquerdo do canal de restituição ocasionando processos erosivos (**Foto 6.18** e **Foto 6.19**).

Foto 6.16: Vista do canal de aproximação do vertedouro.

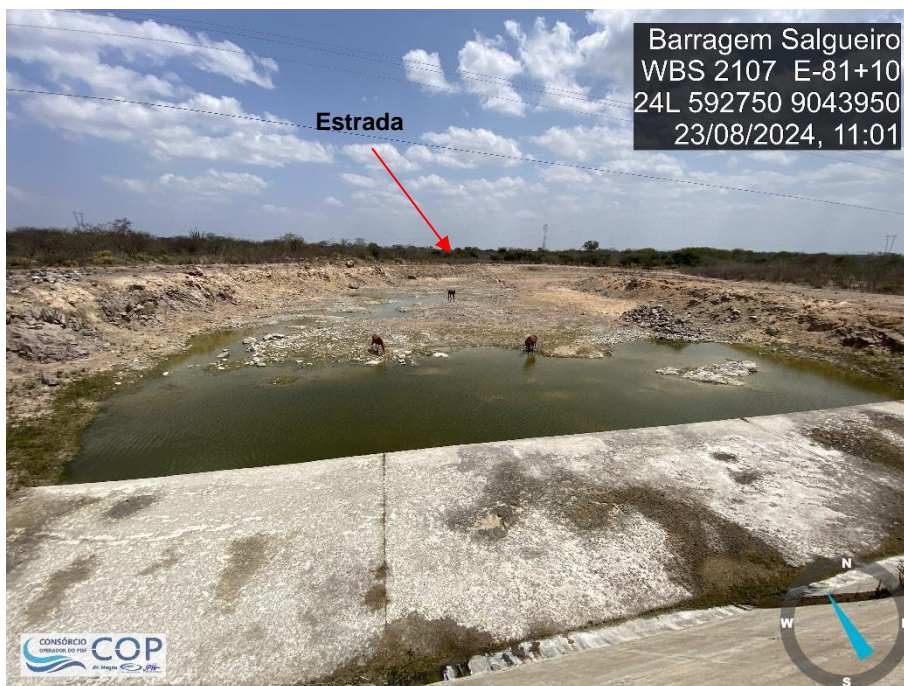
Estrada de serviço intercepta o canal de restituição - **Foto 6.17**.

Foto 6.17: Vista do canal de restituição do vertedouro.

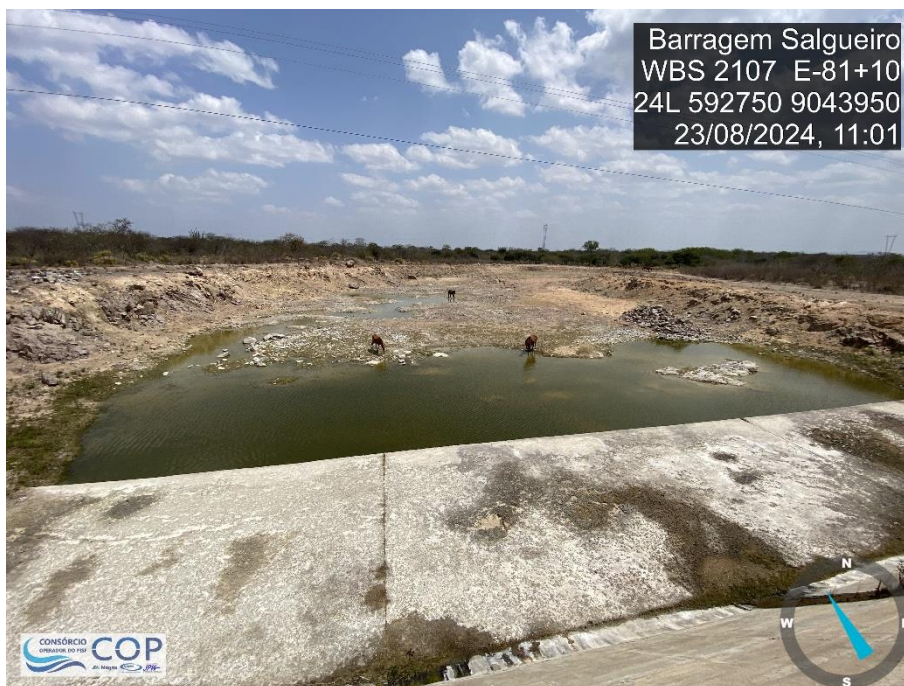
Não foi identificada nenhuma anomalia na bacia de amortecimento do vertedouro que comprometa a segurança da barragem (**Foto 6.23**).

Foto 6.23: Vista da bacia de amortecimento.

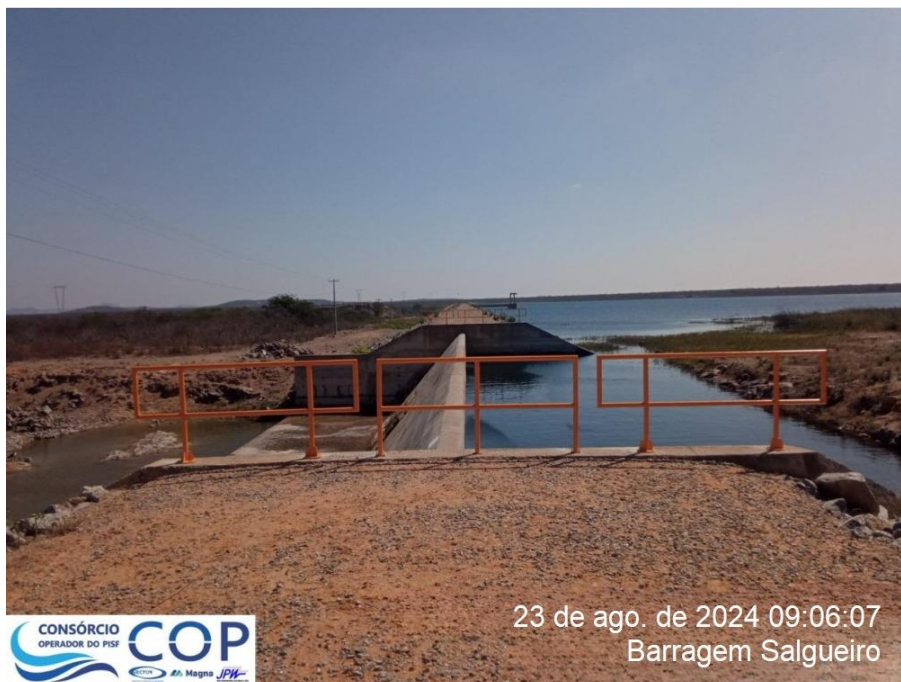
Durante a vistoria, verificou-se a ocorrência de processos erosivos próximos ao pé do talude de montante (**Foto 6.24**). Os muros laterais tanto o esquerdo quanto o direito apresentam trincas superficiais de retração e mal acabamento do concreto além de sinais pequenos vazamentos (**Foto 6.25** e **Foto 6.26**). Foram instalados guarda-corpos sobre os muros laterais do vertedouro (**Foto 6.27**).

Foto 6.27: Guarda-corpos instalados sobre os muros laterais do vertedouro.

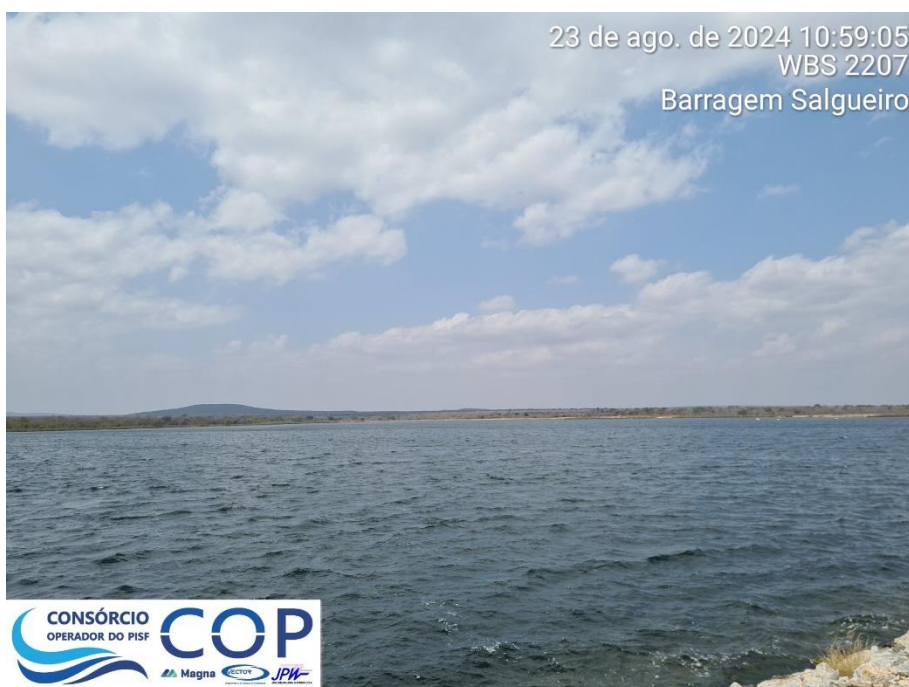
Não foi identificada nenhuma anomalia que devesse ser inserida na ficha de inspeção do reservatório da Barragem Salgueiro. No entanto, verificou-se a presença de animais pastando, devido a inexistência de cercamento ou medidas que impossibilitem a entrada de pessoas ou animais na barragem (**Foto 6.28**).

Foto 6.28: Vista do Reservatório de Salgueiro.

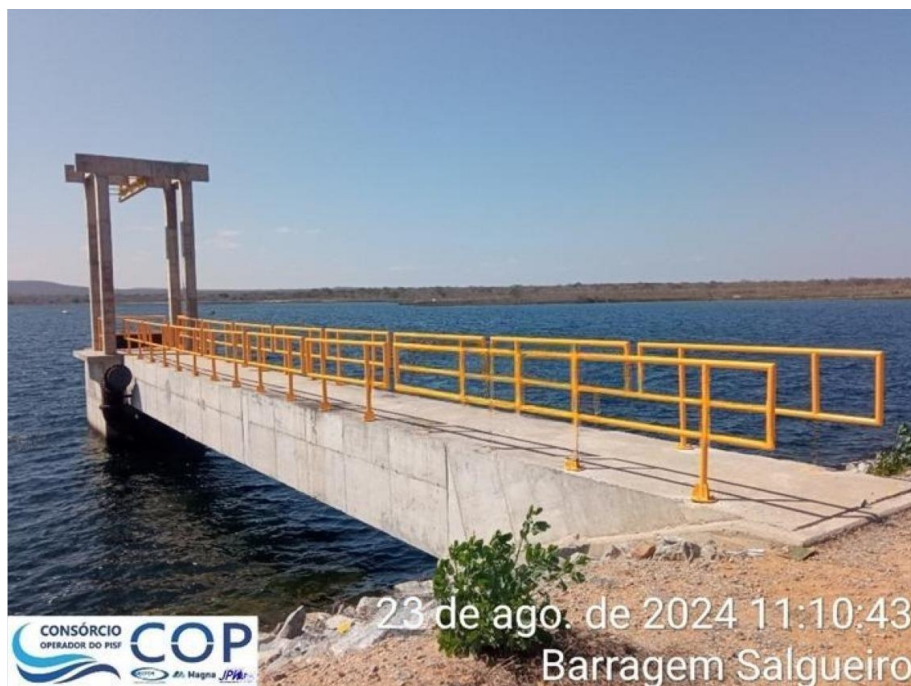
Como o reservatório está com água, não foi possível realizar a vistoria na entrada da estrutura da tomada d'água (**Foto 6.29**).

Foto 6.29: Vista da tomada d'água.

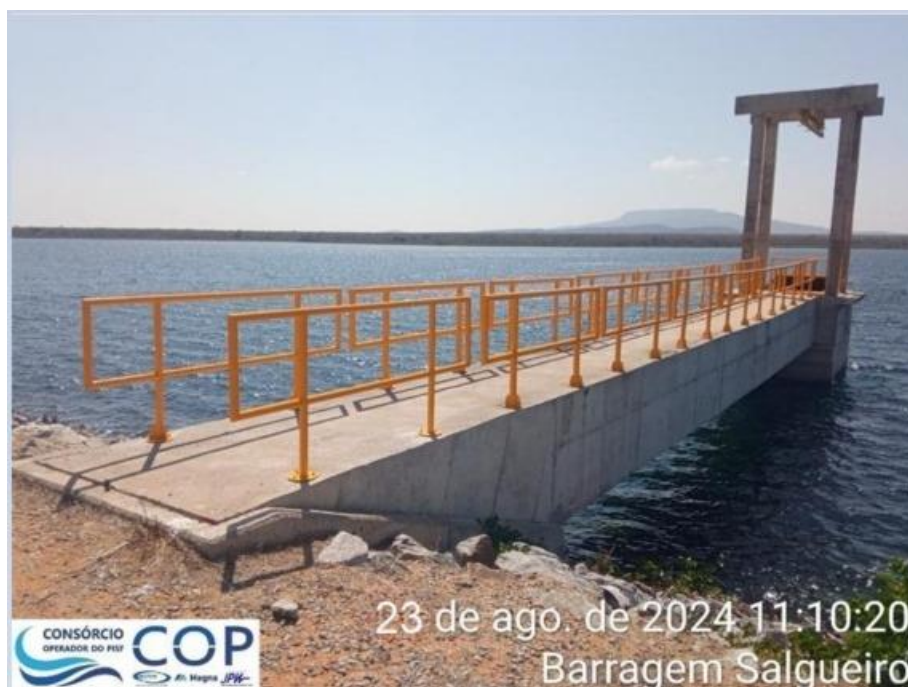
Foram instalados guarda-corpos de proteção que estavam faltando na estrutura de acesso à torre da tomada d'água (**Foto 6.31**). Sinais de oxidação na tubulação de aeração (**Foto 6.32**).

Foto 6.31: Guarda-corpo de proteção que estavam faltando instalados no acesso à torre da tomada d'água.

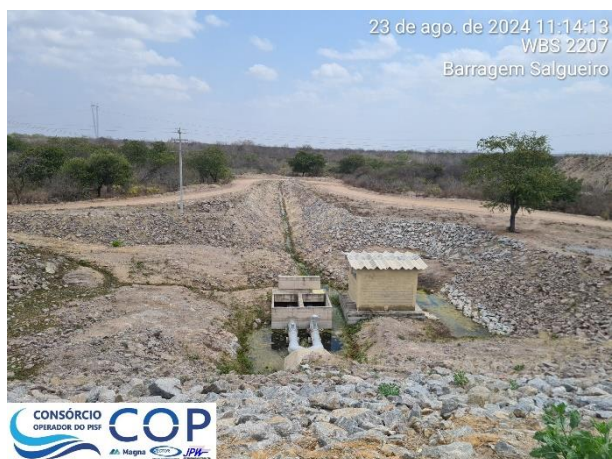
Foto 6.34: Vista da valeta executada para drenar a água proveniente do interior da galeria.

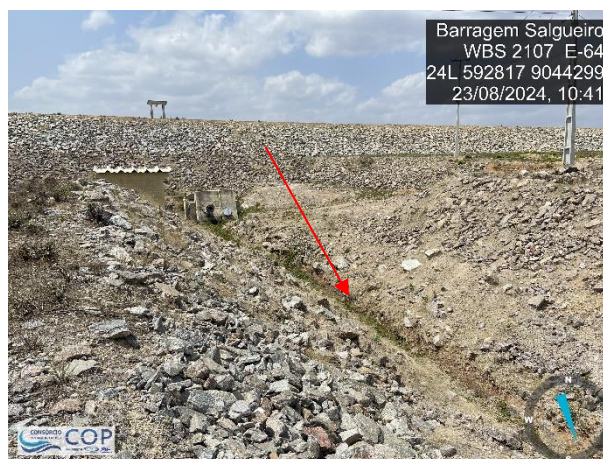
Foto 6.35: Vista da valeta executada para drenar a água proveniente do interior da galeria.

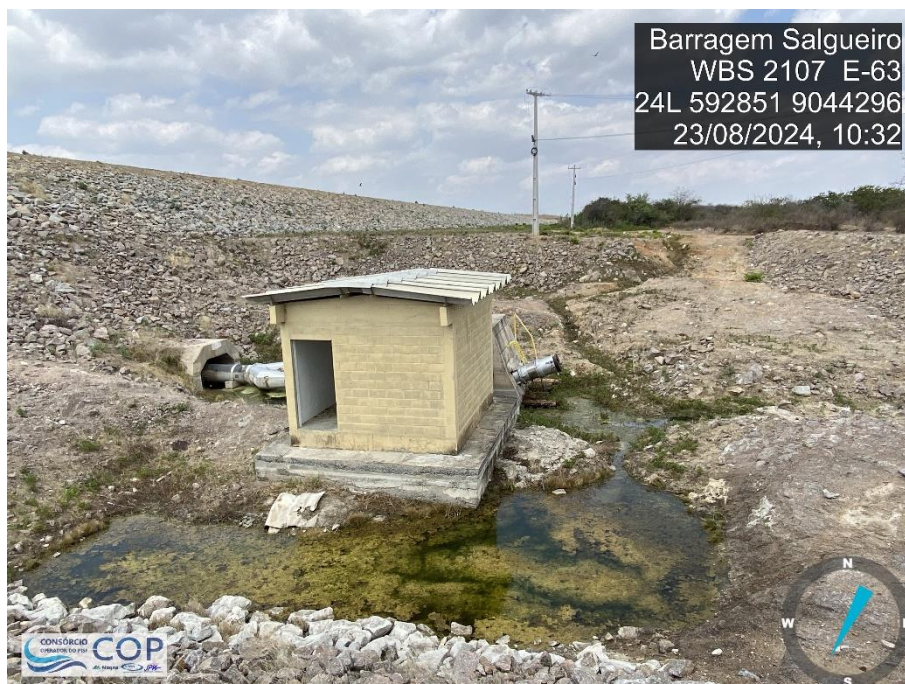
Foto 6.38: Vista da casa de comando.

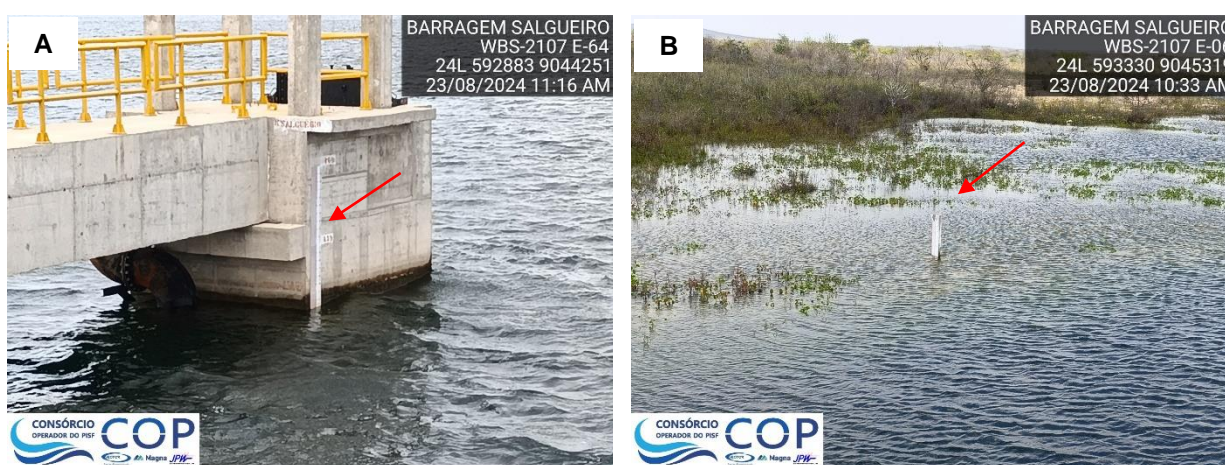
Com relação ao acompanhamento do nível do reservatório, têm-se instaladas réguas limnimétricas em 2 (dois) pontos do Reservatório Salgueiro – na torre da tomada d'água e próximo à ombreira direita nas margens do reservatório, conforme indicado na **Foto 7.1**. Destaca-se que o monitoramento do nível d'água de montante é uma atividade essencial para a operação segura e eficiente do barramento, permitindo avaliar se as condições operacionais se encontram dentro dos limites estabelecidos.

Foto 7.1: Disposição das réguas limnimétricas, instaladas na torre da tomada d'água (A) e na área do reservatório, nas proximidades da ombreira direita (B).

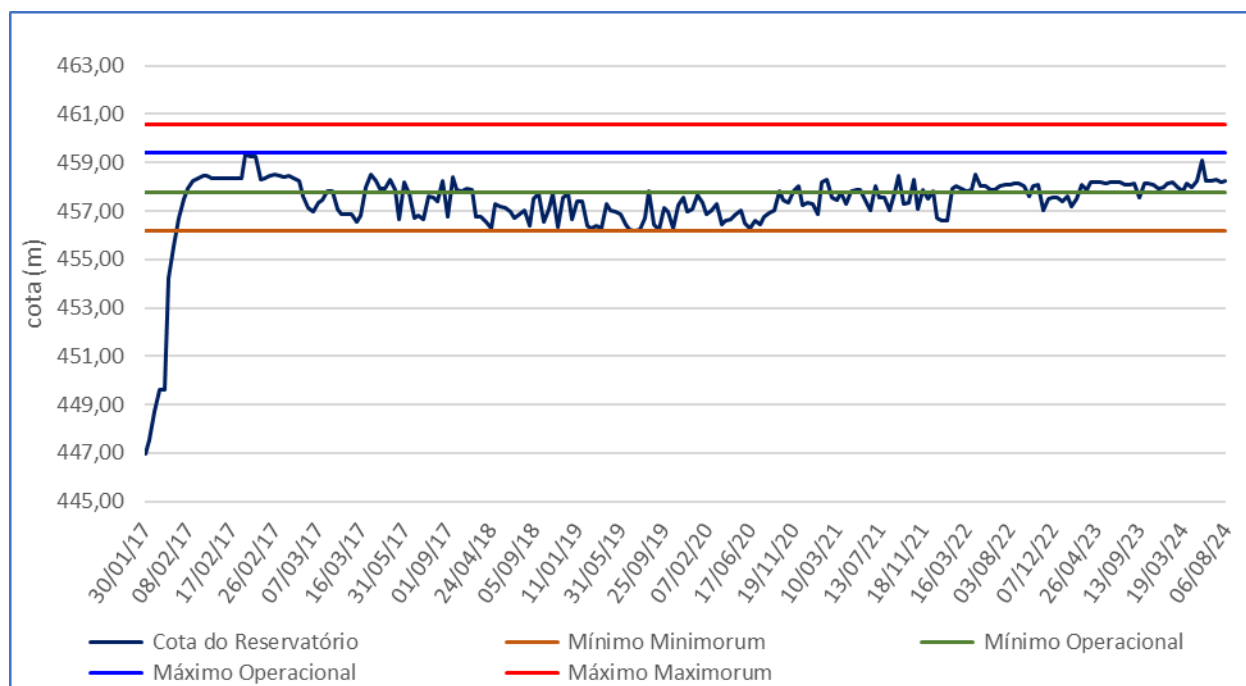
Figura 7.2– Acompanhamento do nível do reservatório Salgueiro.

Durante a inspeção realizada em 23/08/2024, verificou-se que o nível do reservatório estava em 458,22 m, o que indica uma cota acima do Nível Mínimo Operacional.

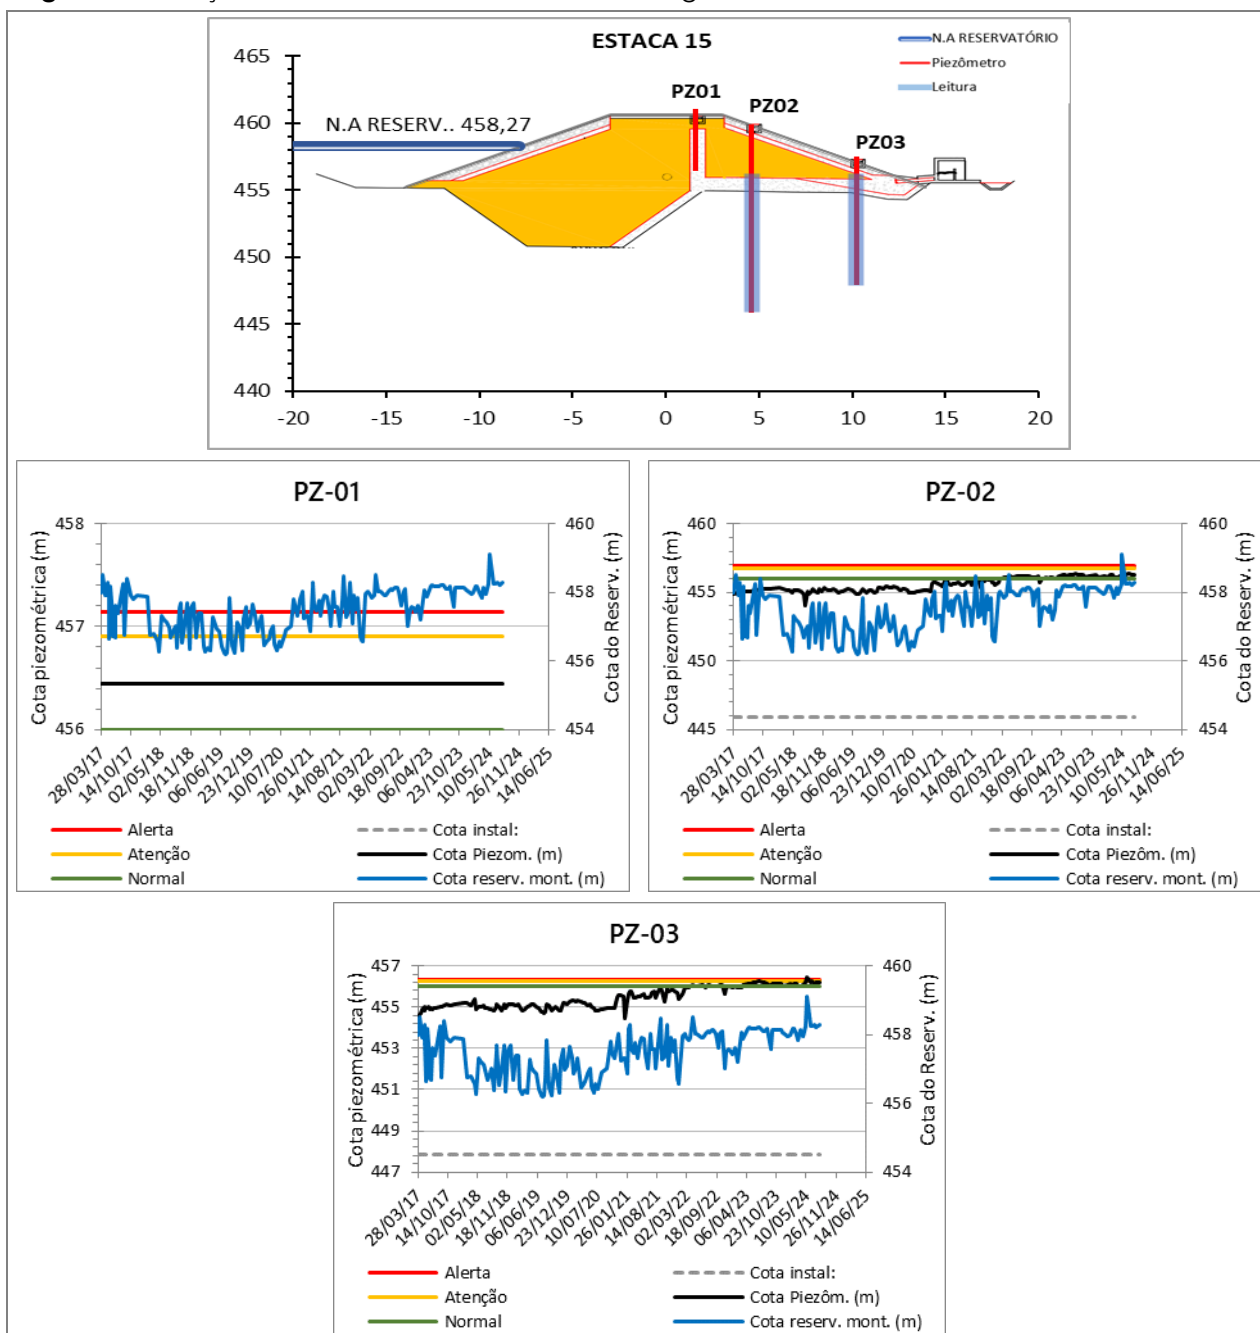
Figura 7.3 – Seção instrumentada - estaca 15+00 e gráficos das leituras do PZ-01, PZ-02 e PZ-03.

Percebe-se ao longo do monitoramento da piezometria da Barragem Salgueiro, com exceção do PZ-09 que indica leituras estabilizadas, que os piezômetros situados na região da fundação das estacas E-15, E-30 e E-41 têm registrado um aumento gradativo das subpressões. Esse comportamento pode sinalizar um confinamento da água na fundação da barragem, sendo recomendado a realização de estudos especializados

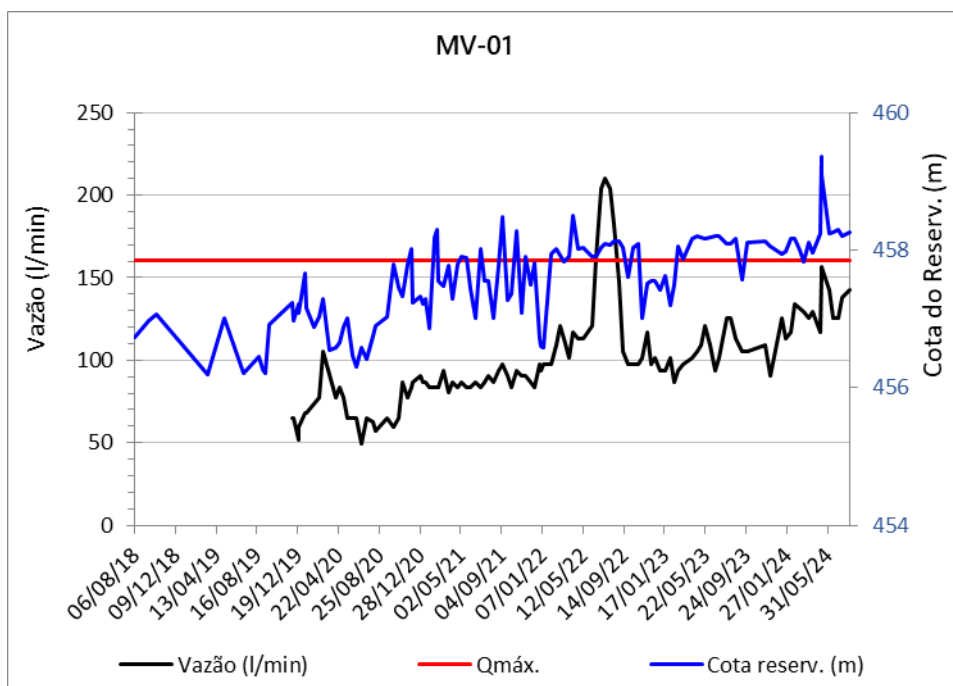
Figura 7.8 - Acompanhamento das leituras realizadas no medidor de vazão – MV-01.

O projeto executivo (1230-DEP-2107-04-02-002-R08), previu a implantação 3 (três) medidores de vazão nas estacas E-28, E-41 e E-62, no entanto, durante a inspeção, identificou-se apenas 1 (um) medidor de vazão provisório do tipo triangular na E-41+10, instalado na região de jusante pelo Consórcio Pré-Operador em 2018.

O MV-01 tem apresentado vazões estão dentro dos padrões normais, de modo que o crescimento das leituras observado anteriormente pode estar relacionado a uma maior área de contribuição, devido ao aumento das surgências à direita do instrumento. O aumento das surgências na região de jusante pode estar relacionado ao funcionamento do reservatório em nível operacional por maiores períodos, o que vem ocorrendo desde 2021. Já o pico de leitura apresentado em agosto de 2022 pode ser atribuído as chuvas ocorridas na região durante o período, bem como o assoreamento do instrumento. Em razão das subpressões elevadas registradas na fundação, recomenda-se atenção quanto a ocorrência de aumentos abruptos das vazões quando não há chuvas ou elevação do nível do reservatório.

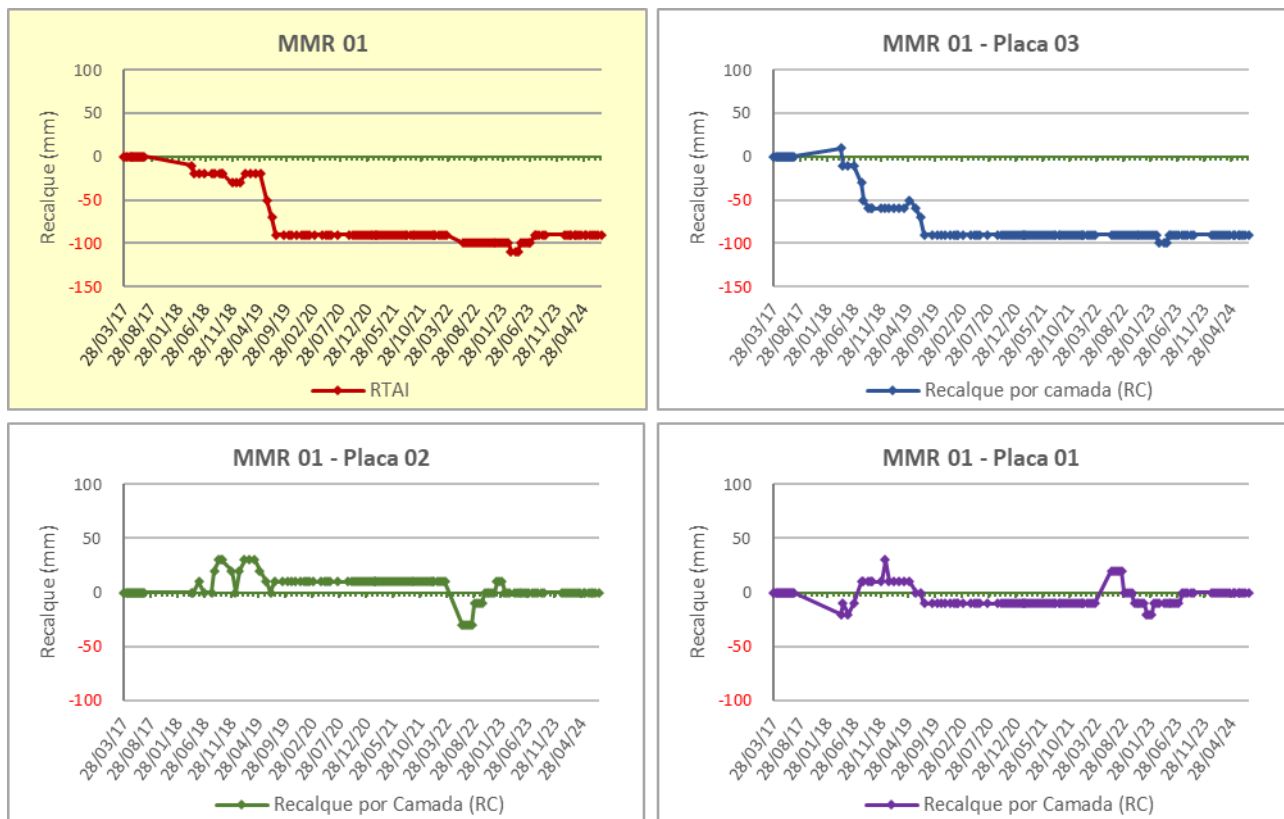
Figura 7.9 - Representação gráfica dos recalques medidos no MMR-01.

Durante as inspeções foram avistados 4 (quatro) Medidores Magnéticos de Recalque (MMR). É relevante notar que os MMR's 02 e 03 estão danificados e o MMR-04 encontra-se obstruído, de modo que não serão considerados nas análises deste relatório. Considera-se que, na maioria, os recalques geralmente ocorrem na construção e são compensados, todavia observa-se a existência de leituras disponíveis apenas a partir do período de enchimento e operação.

Na análise dos deslocamentos registrados pelo MMR-01 (E-30) nota-se leituras praticamente estabilizadas, com pequenas variações. Recomenda-se que, durante a coleta de leituras, sejam adotados procedimentos de campo que visam a minimização da influência dos erros sistemáticos sobre as medidas. Observa-se que a Placa 03 situada em uma maior profundidade e que possui uma maior espessura, apresenta maiores valores de recalque. No mais, destaca-se que o ponto de inflexão registrado no gráfico se deve a mudança do equipamento de leitura que ocorreu em 21/06/2022.

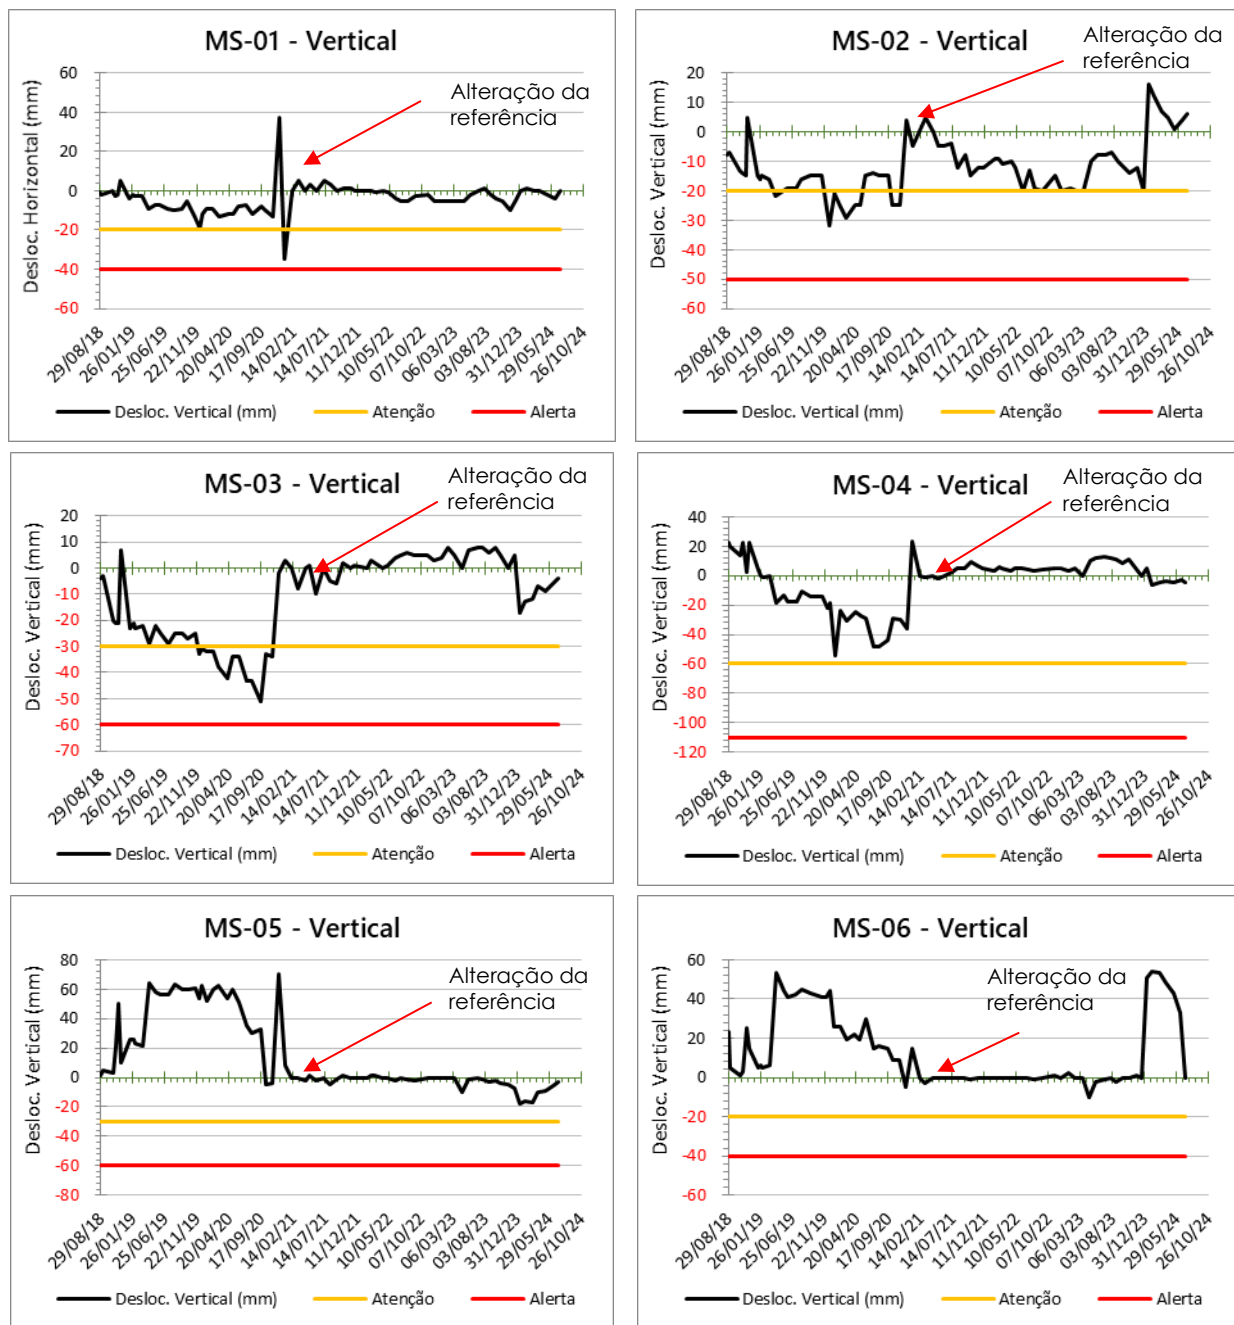
Figura 7.10 – Representação gráfica dos deslocamentos verticais dos Marcos Superficiais MS-01, MS-02, MS-03, MS-04, MS-05 e MS-06.

Durante a inspeção foram identificados 6 (seis) marcos superficiais distribuídos ao longo da crista da barragem, todos com afastamento do eixo de aproximadamente 3,00 m para a jusante.

Os MS's instalados no coroamento da Barragem Salgueiro mostram leituras dentro dos níveis de atenção e alerta, cujo deslocamentos variaram ao longo do período de monitoramento, todavia, atualmente percebe-se menores oscilações. Como esperado,

alguns pontos de inflexão indicam a mudança dos marcos de referência em fevereiro de 2021 e diferentes leituras em abril e agosto de 2023. Constatou-se que os maiores recalques/elevações foram registrados pelos MS's 02, 03 e 04, situados entre as estacas 15 e 41 (ponto de maior altura do barramento). Contudo, destaca-se que não foi identificado a presença de trincas, deformações e afundamentos durante a inspeção visual.
