# RELATÓRIO DE INSPEÇÃO DE SEGURANÇA REGULAR - ISR

## BARRAGEM COPITI

<b>Código do Documento:</b>	2209-REL-2111-01-20-002-R00			
<b>Título do Relatório:</b>	Relatório de Inspeção de Segurança Regular da Barragem Copiti – Jun/2024			
<b>Aprovação Inicial por:</b>	Luciano Ribeiro			
<b>Data da Aprovação Inicial:</b>	17/07/2024			
<b>Controle de Revisões</b>				
Revisão nº:	Natureza	Aprovação		
		Data	Nome	Rubrica
00	Emissão inicial	17/07/2024	Luciano Ribeiro

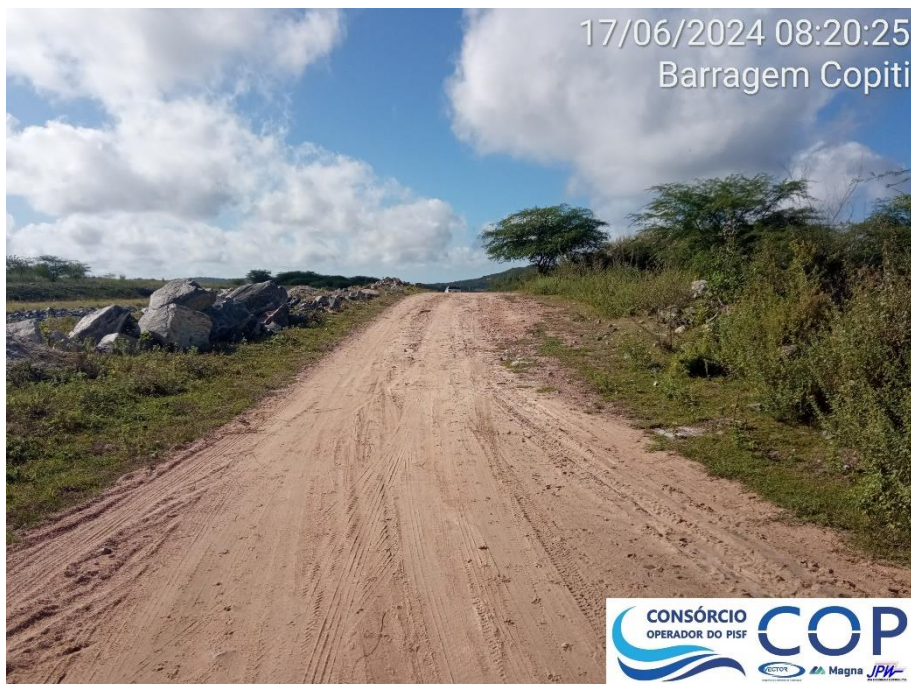
O acesso à barragem (**Foto 6.1**) é feito percorrendo uma distância de 20,0 km a partir da cidade de Custódia - PE, seguindo sentido ao povoado Samambaia e em seguida pela estrada do PISF (**Foto 6.2**), até chegar à Barragem Copiti. Verificou-se que a rota até a barragem, seguida pela estrada de acesso supracitada, apresenta-se com razoável sistema de sinalização e com acúmulo de água, em alguns pontos, ocasionado durante o período chuvoso.

**Foto 6.2:** Vista do aspecto da estrada de acesso para a Barragem Copiti.

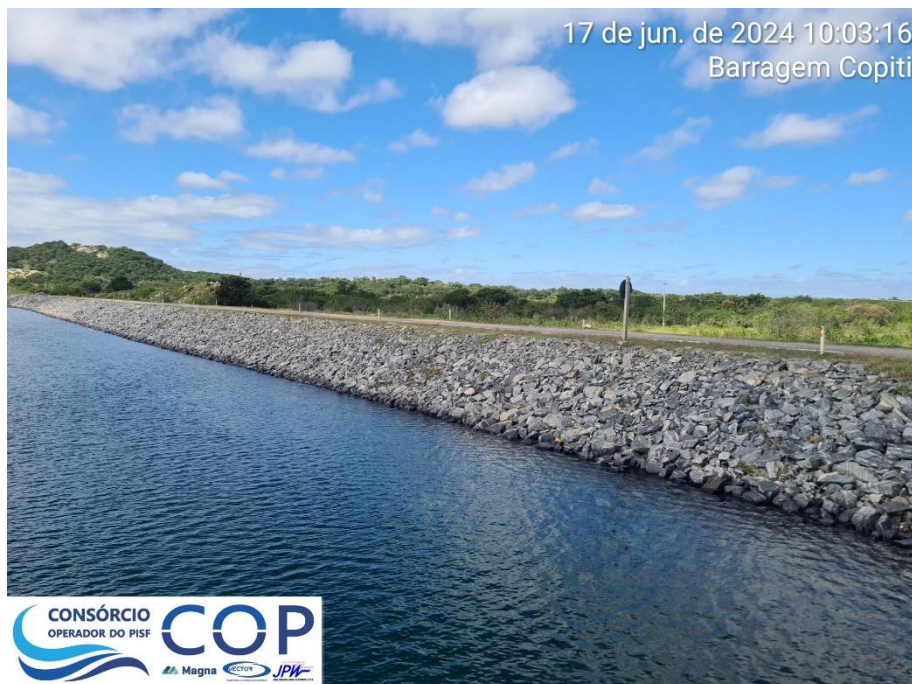
O talude de montante foi projetado com inclinação de 1,0V:2,2H, revestimento de proteção com enrocamento tipo *rip-rap* sobre transição graduada de areia e brita e com altura máxima de 17,24 m. Na inspeção, foi observada que o talude de montante se apresenta em boas condições, com rochas bem distribuídas no *rip-rap* e enrocamento sem sinais de afundamentos ou deslizamentos (**Foto 6.4**). No entanto, foi observado, na estaca 63+00, deslocamento do material de proteção causado pela passagem de animais e motocicletas (**Foto 6.3**).

**Foto 6.4:** Vista do talude de montante.

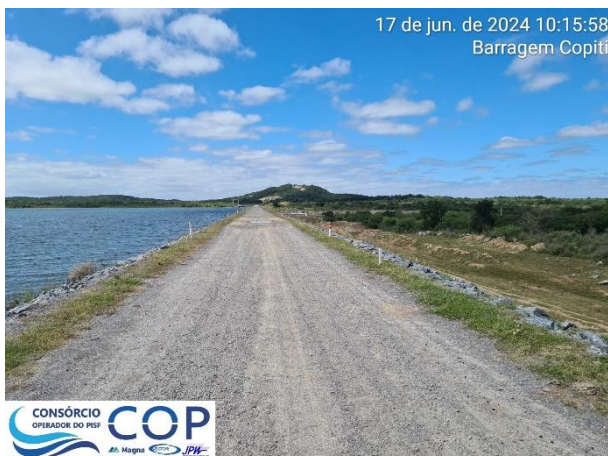
B.2 COROAMENTO					
ITEM	LOCALIZAÇÃO / ANOMALIA	Situação	Magnitude	NP	Foto
4 – Falha no revestimento ocasionado pelo tráfego de veículos ao longo do coroamento - <b>Foto 6.5 e Foto 6.6;</b>					
7 – Deficiência de drenagem em alguns pontos durante o período chuvoso.

O coroamento da Barragem Copiti é protegido por revestimento primário (cascalho), projetado com largura de 5,34 m, cota de topo na elevação 509,70 m com comprimento de 2.014,20 m. A estrada de serviço, situada a jusante do reservatório, está interceptada pela tubulação da Tomada D'água, de forma que todo o tráfego de veículos é efetuado pelo coroamento da barragem. O coroamento apresenta, em alguns pontos, formação de corrugações e trilhas de rodas, causados em função do tráfego de veículos (**Foto 6.5**). Destaca-se sobre a deficiência no revestimento de proteção, o que possibilita o acúmulo de água sobre o maciço, principalmente durante o período chuvoso, podendo ocasionar saturação deste e erosões nas suas laterais; efeitos potencializados pela inexistência de meio-fio e descida d'água (**Foto 6.6**) (remanescente de obra<sup>1</sup>).

**Foto 6.5:** Vista do coroamento da barragem.

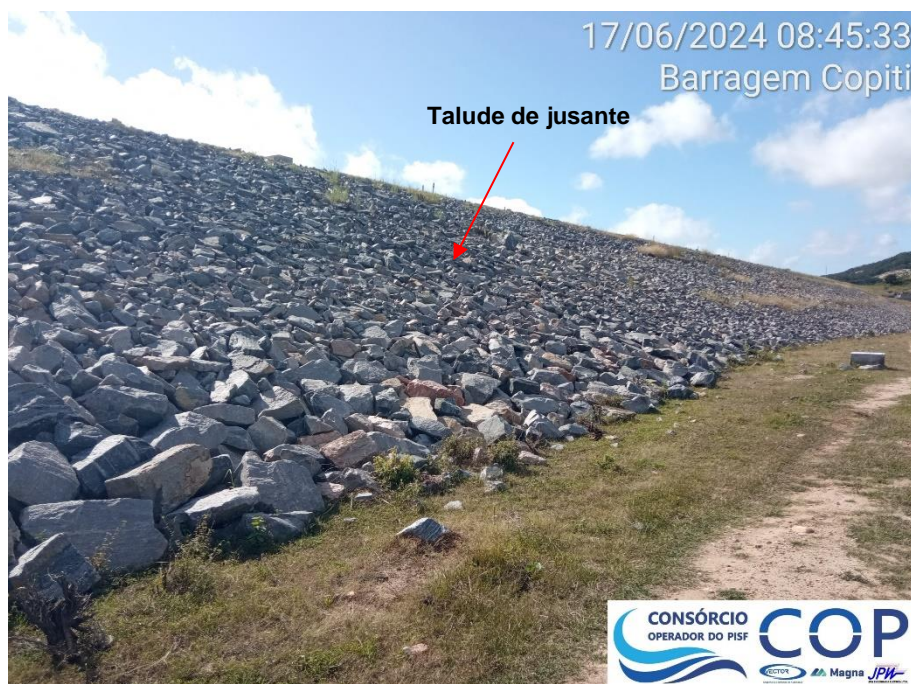
O talude de jusante foi projetado com inclinação de 1,0V:2,2H, revestimento de proteção com enrocamento sobre transição graduada de areia e brita e com altura máxima de 17,24 m. Apresenta-se em boas condições, com rochas bem distribuídas no enrocamento e sem sinais de deslizamentos (**Foto 6.7**). Observou-se deslocamento do material de proteção, causada pela passagem de animais e motocicletas, nas proximidades da estaca 63+00 (**Foto 6.8**).

**Foto 6.7:** Vista do talude de jusante. Presença pontuais de rebrotas.

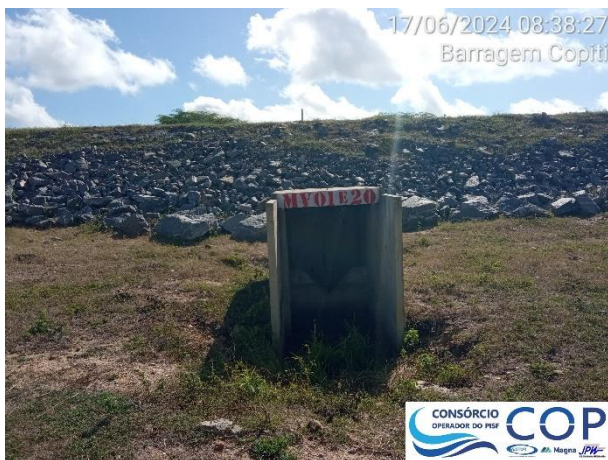
No projeto executivo, foi prevista a instalação de 06 (seis) medidores de vazão, no entanto, verificou-se que apenas 05 (cinco) estavam instalados, de maneira que nenhum desses instrumentos estão operando (**Foto 6.15, Foto 6.16, Foto 6.17, Foto 6.18, Foto 6.19, Foto 6.20**).

**Foto 6.15:** Medidor de vazão MV-01 estaca E-20+00.

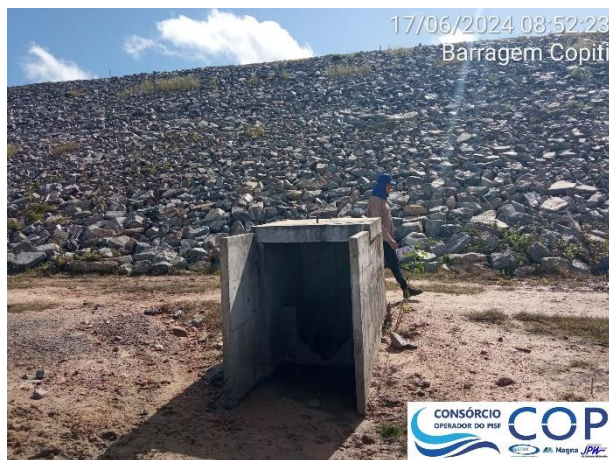
**Foto 6.16:** Medidor de vazão MV-02 estaca E-40+00.

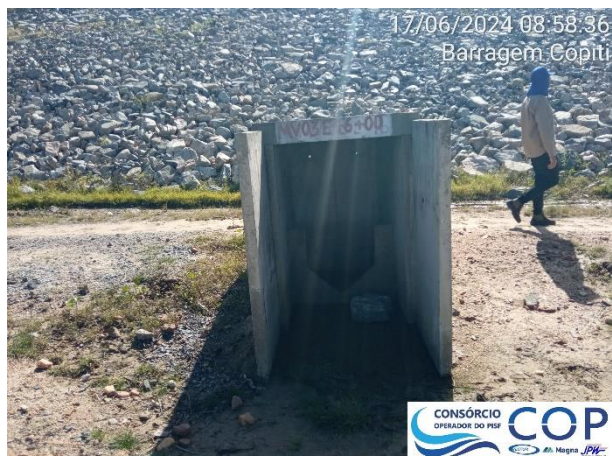
**Foto 6.17:** Medidor de vazão MV-03 estaca E-46+00.

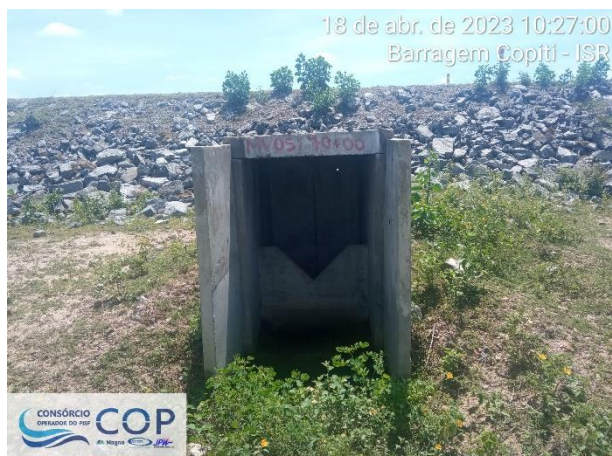
**Foto 6.19:** Medidor de vazão MV-05 estaca E-70+00.

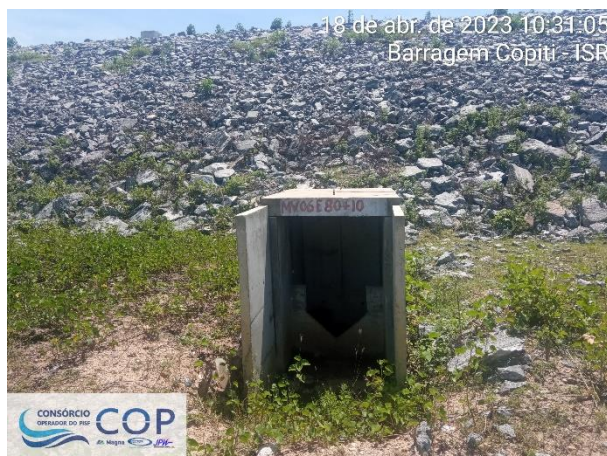
**Foto 6.20:** Medidor de vazão MV-06 estaca E-80+10.

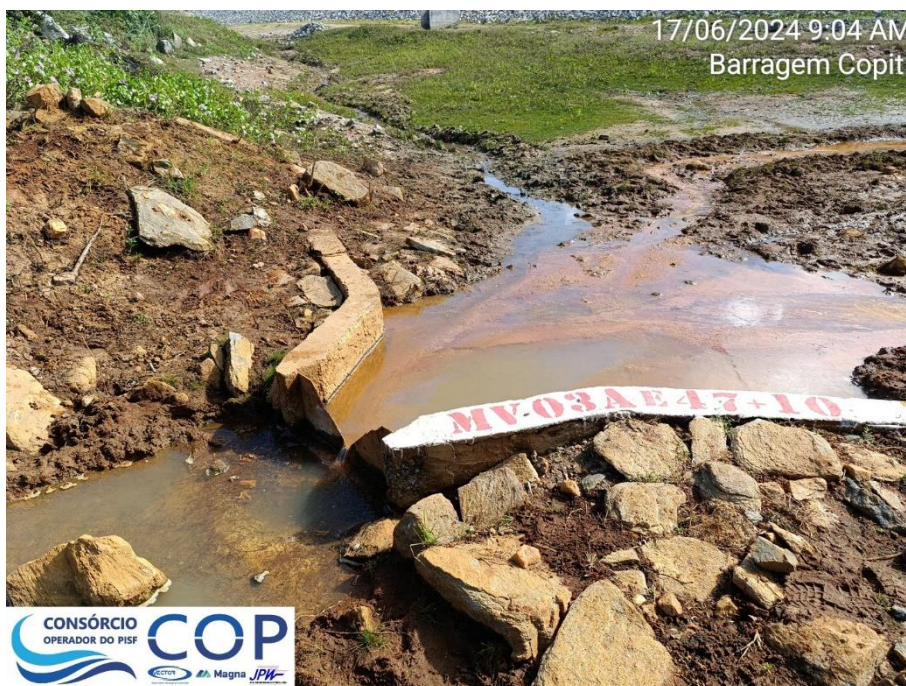
**Foto 6.21:** Medidor de vazão MV-03A, estaca E-47+10.

<b>Medidor de Vazão</b>	MV-01	20+00	-	-	-	O MV-3A foi construído após a identificação de surgências a jusante dos medidores previstos em projeto. E no momento é o único MV operante. O MV-04 não foi instalado.
	MV-02	40+00	-	-	-	
	MV-03	46+00	-	-	-	
	MV-04	54+10	-	-	-	
	MV-05	71+00	-	-	-	
	MV-06	81+9,14	-	-	-	
	MV-3A	47+10	-	-	-

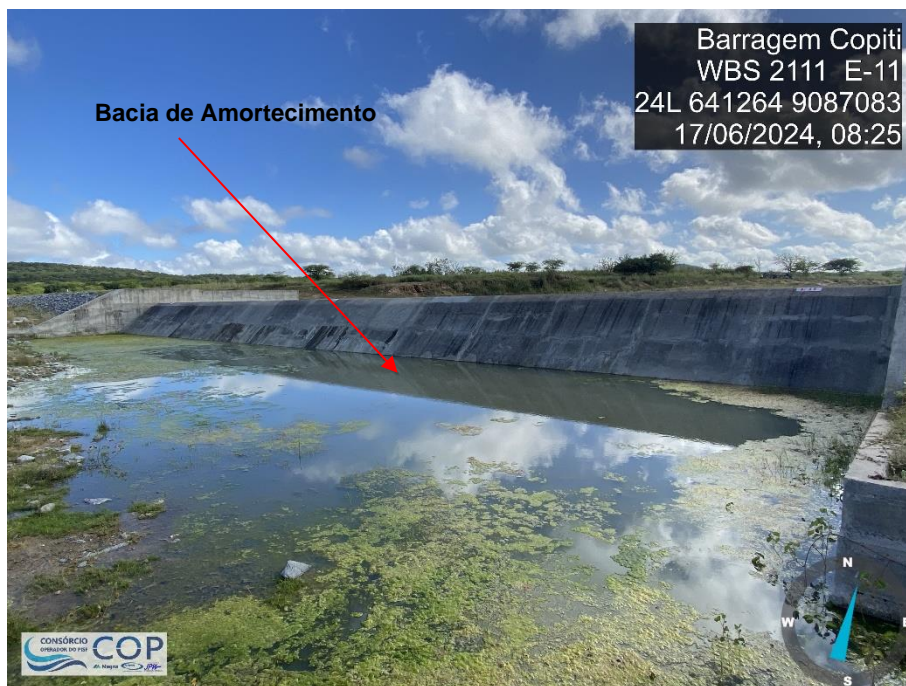
Não foi visualizada nenhuma anomalia na bacia de amortecimento do vertedouro, que comprometa a segurança da barragem, no entanto apresentava-se com acúmulo de água (**Foto 6.26**).

**Foto 6.26:** Bacia de amortecimento do vertedouro.

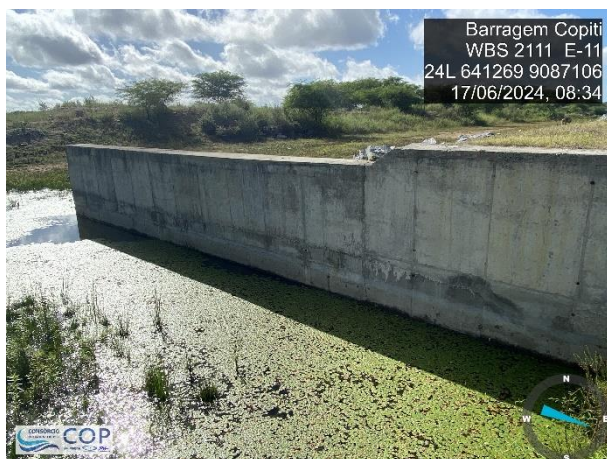
Verificou-se que os muros laterais esquerdo (**Foto 6.27** e **Foto 6.28**) e direito (**Foto 6.29** e **Foto 6.30**) se encontram em boas condições de operação. Apresentando pequenas fissuras na estrutura do concreto. Foi identificada a falta de barreira física, guarda-corpo, sobre os muros laterais direito e esquerdo (**Foto 6.31**).

**Foto 6.27:** Vista do muro lateral esquerdo do vertedouro – Montante.

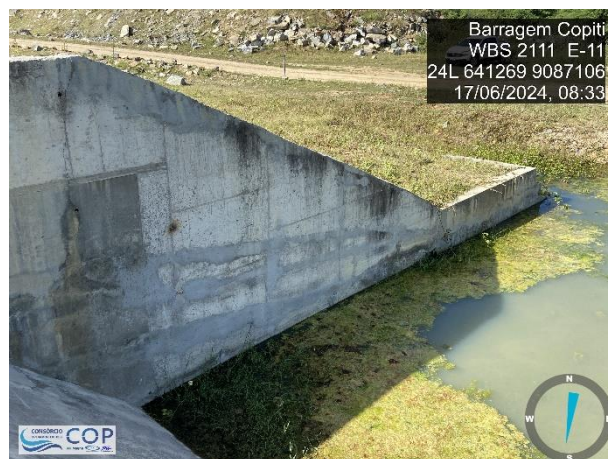
**Foto 6.28:** Vista do muro lateral esquerdo do vertedouro – Jusante.

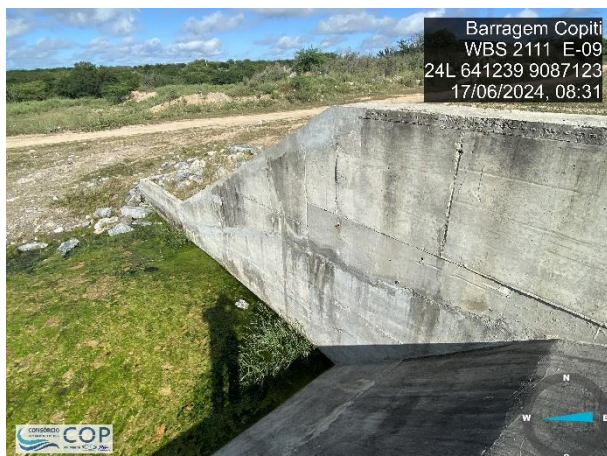
**Foto 6.29:** Vista do muro lateral direito do vertedouro – Jusante.

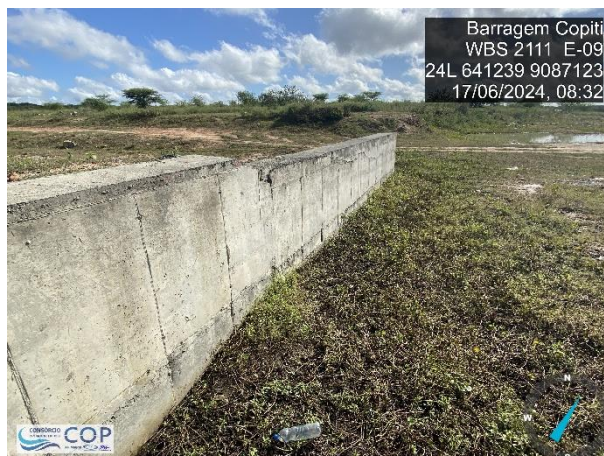
**Foto 6.30:** Vista do muro lateral direito do vertedouro – Montante.

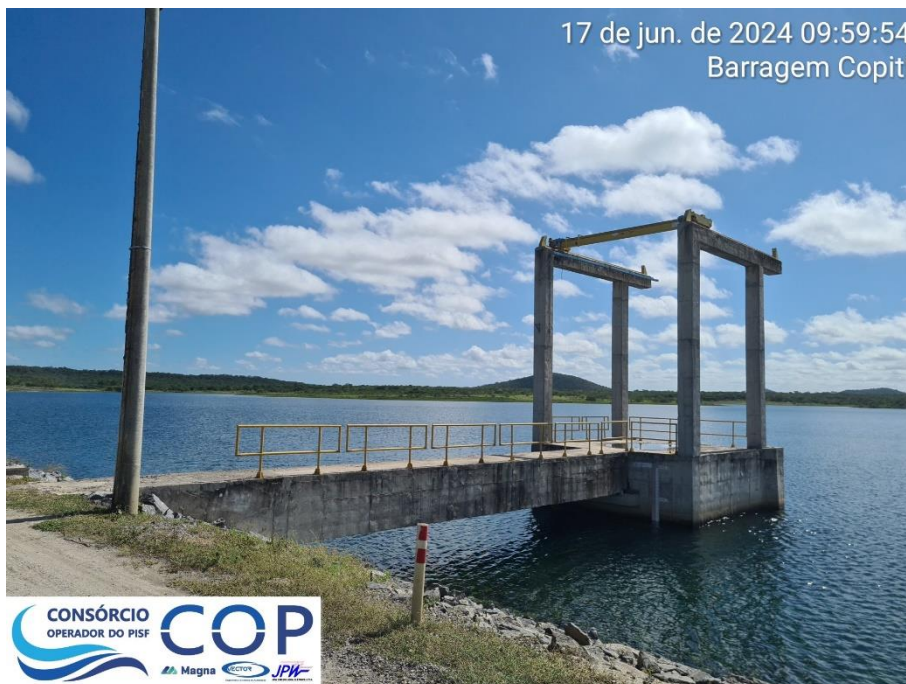
E TORRE DA TOMADA D'ÁGUA					
E.1	ENTRADA				
ITEM	LOCALIZAÇÃO / ANOMALIA	Situação	magnitude	NP	Foto
3- Observa-se sinais de corrosão na tubulação de ventilação presente à direita da torre da tomada d'água, bem como a tela de proteção se encontra danificada - <b>Foto 6.33</b> .					
<b>Obs.:</b> Como o reservatório estava cheio, não foi possível realizar a vistoria na entrada da estrutura da tomada d'água ( <b>Foto 6.34</b> ).

**Foto 6.34:** Vista da Torre da Tomada d'água.

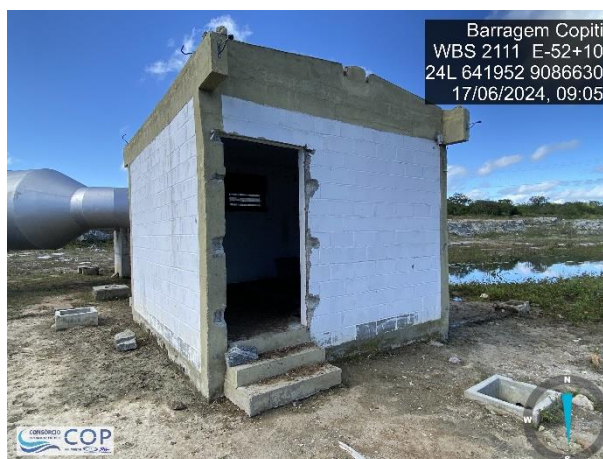
Não foram identificados drenos de fundo na caixa de saída da tubulação (**Foto 6.44**). Verifica-se que a válvula dispersora apresenta sinais de corrosão e oxidação (**Foto 6.45**), sendo necessária a realização de tratamento e pintura. A casa de comando foi executada (**Foto 6.46** e **Foto 6.47**) e seu sistema de drenagem e pátio de manobra encontram-se inacabados. O canal de restituição da tomada d'água apresenta-se com elevação da cota final de escavação, o qual necessita atender ao projeto executivo e ainda falta o tratamento nos taludes do canal (**Foto 6.48**). Foi verificado a ausência da escada que dá acesso a tubulação de saída da tomada d'água. As estruturas de operação deste sistema estão expostas a vandalismo e também ao acesso de pessoas não autorizadas.

**Foto 6.46:** Vista da casa de comando.

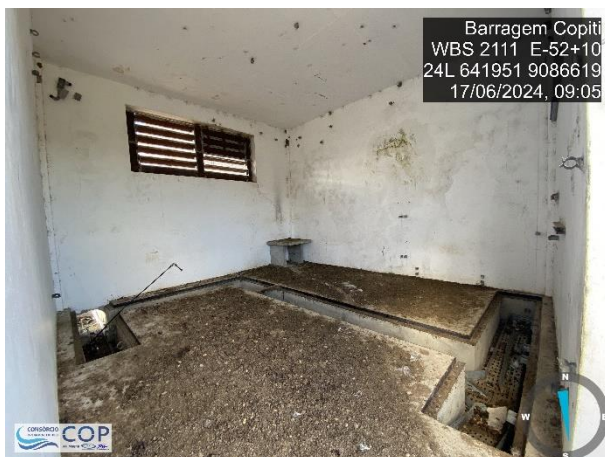
**Foto 6.47:** Vista do interior da casa de comando.

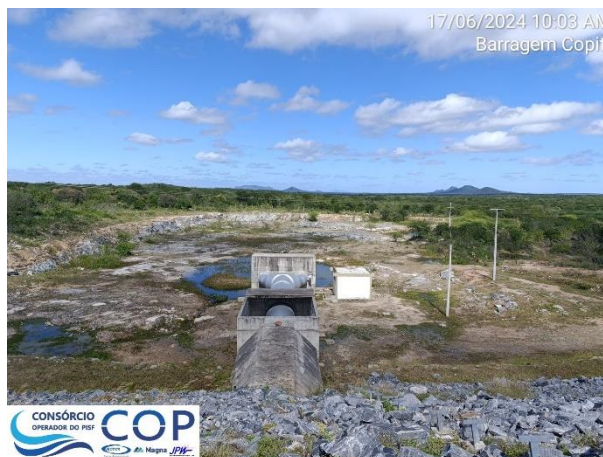
H	ESTRUTURA DE SAÍDA				
ITEM	LOCALIZAÇÃO / ANOMALIA	Situação	Magnitude	NP	Foto
6	Falta ou deficiência nas instruções de operação	NE	-	-	-
7	Surgência de água no concreto	NE	-	-	-
8	Precariedade de acesso (árvores e arbustos)	NE	-	-	-
9	Vazamento nos dispositivos de controle	NI	-	-	-
10	Falta de manutenção	PC	M	0	<b>Foto 6.45</b>
11	Construções irregulares	NE	-	-	-
12	Falta ou deficiência de drenagem da caixa de válvulas	PC	M	0	<b>Foto 6.44</b>
13	Presença de pedras e lixo dentro da caixa de válvulas	NE	-	-	-
14	Defeitos no concreto	NE	-	-	-
15	Defeitos na cerca de proteção	NA	-	-	-
<b>Comentários:</b> <b>4, 5 e 9</b> - Os equipamentos eletromecânicos não foram comissionados; <b>10</b> - Necessidade de tratamento e pintura na válvula dispersora da estrutura de saída - <b>Foto 6.45</b> ; <b>12</b> - Não foi identificado drenos de fundo na caixa de saída da tubulação - <b>Foto 6.44</b> . <b>Obs.:</b> Casa de comando - <b>Foto 6.46</b> e <b>Foto 6.47</b> e vista da região de saída da Tomada d'água – canal de restituição - <b>Foto 6.48</b> .

**Foto 6.48:** Vista do canal de restituição da tomada d'água.

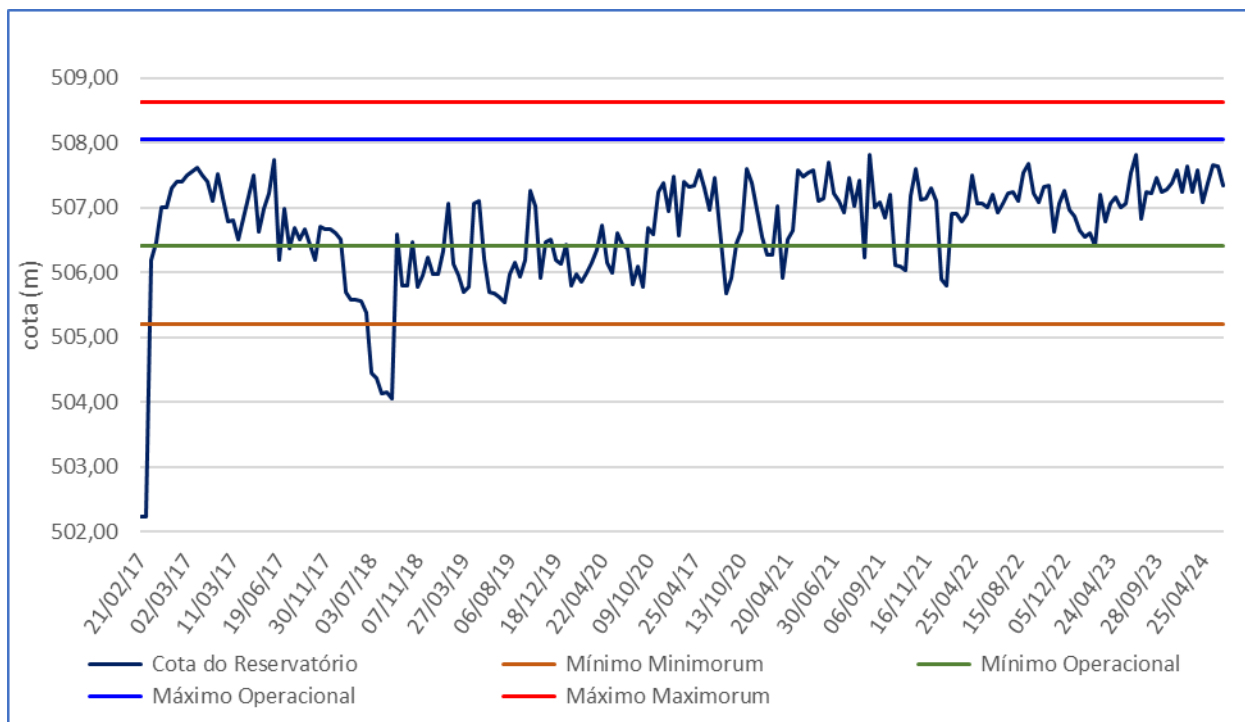
Em linhas gerais, o nível do reservatório tem se mantido dentro da faixa operacional estabelecida, entre as cotas de 506,41 m (Nível Mínimo Operacional) e 508,06 m (Nível Máximo Normal), conforme evidenciado na **Figura 7.2**, que ilustra o gráfico de acompanhamento do nível do reservatório desde o enchimento até o período atual.

Durante a inspeção realizada em 17/06/2024, verificou-se que o nível do reservatório estava em 507,33 m, o que indica uma cota acima do nível mínimo operacional.

**Figura 7.2**– Acompanhamento do nível do reservatório Copiti.

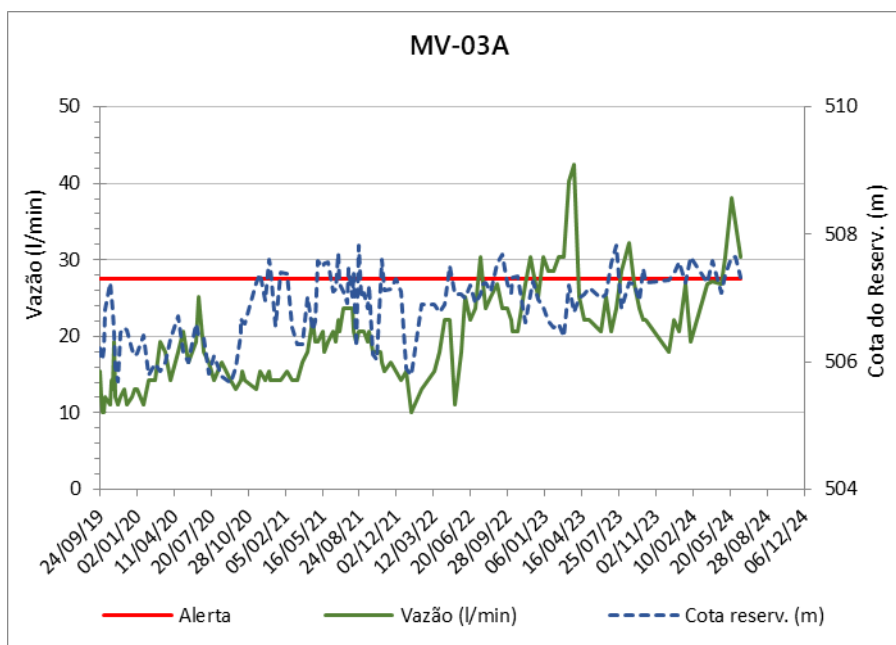
**Figura 7.8** – Acompanhamento das leituras realizadas no medidor de vazão MV-03A.

Foram previstos 06 (seis) Medidores de vazão (MV's) para serem instalados nas seções mais baixas, sendo estas: E-20+00; E-40+00; E-46+00; E-54+00; E-70+00 e E-81+9,14 (1230-DEP-2111-04-02-003-R07), de modo que nenhum dos medidores de vazão projetados está funcionando e o medidor MV-04 não foi instalado.

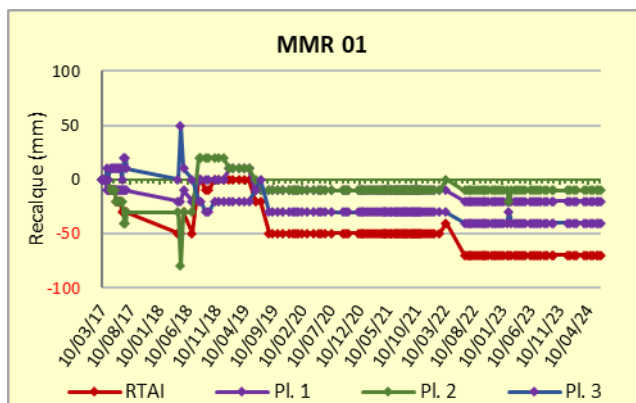
**Figura 7.9** – Recalque total acumulado do MMR-01.

De acordo com a Nota Técnica nº 1230-NTC-2111-04-02-005-R01, era prevista a instalação de 3 (três) medidores de recalque telescópicos, sendo observado que estes foram substituídos por medidores magnéticos de recalque. Dos instrumentos instalados, verifica-se que a placa de referência do MMR-03 encontra-se danificada, o que impede a apresentação de seus resultados nas análises deste relatório. Nesse sentido, sugere-se avaliar a necessidade de substituição desse medidor. Considera-se que, na maioria, os recalques geralmente ocorrem na construção e são compensados, todavia observa-se a existência de leituras disponíveis apenas a partir do período de enchimento e operação.

crescimento dos recalques. Acrescenta-se que durante a inspeção visual, não foram identificados sinais de comprometimento da segurança da barragem em campo, tais como afundamentos ou trincas.

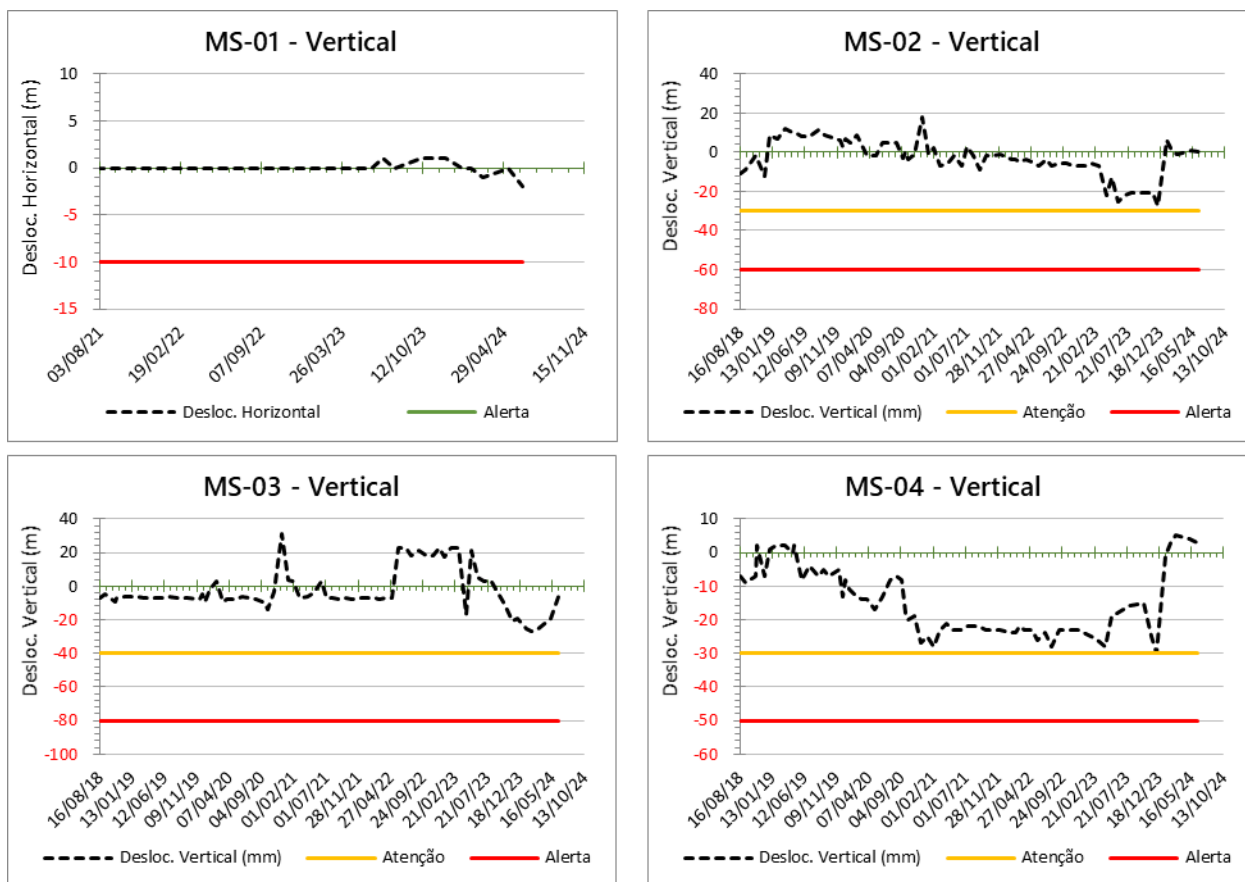
**Figura 7.11** – Representação gráfica dos deslocamentos verticais dos Marcos Superficiais MS-01, MS-02, MS-03 e MS-04.

O MS-01 está instalado na barragem de terra da margem direita, próximo ao vertedouro, na estaca E-4+00, considerando que o reservatório não atingiu o barramento à direita do vertedouro e a proximidade do MS-01 com o Marco de Referência, as medições registradas alternam em deslocamentos nulos ou praticamente nulos nesse ponto, sendo um comportamento esperado.
