CONSÓRCIO OPERADOR DO PISF – EXECUÇÃO DAS ATIVIDADES DE OPERAÇÃO E MANUTENÇÃO DAS INFRAESTRUTURAS DO EIXO LESTE DO PROJETO DE INTEGRAÇÃO DO RIO SÃO FRANCISCO COM BACIAS HIDROGRÁFICAS DO NORDESTE SETENTRIONAL, NOS ESTADOS DO PERNAMBUCO E PARAÍBA

# RELATÓRIO DE INSPEÇÃO DE SEGURANÇA REGULAR – ISR

## BARRAGEM CAMPOS

novembro/2024

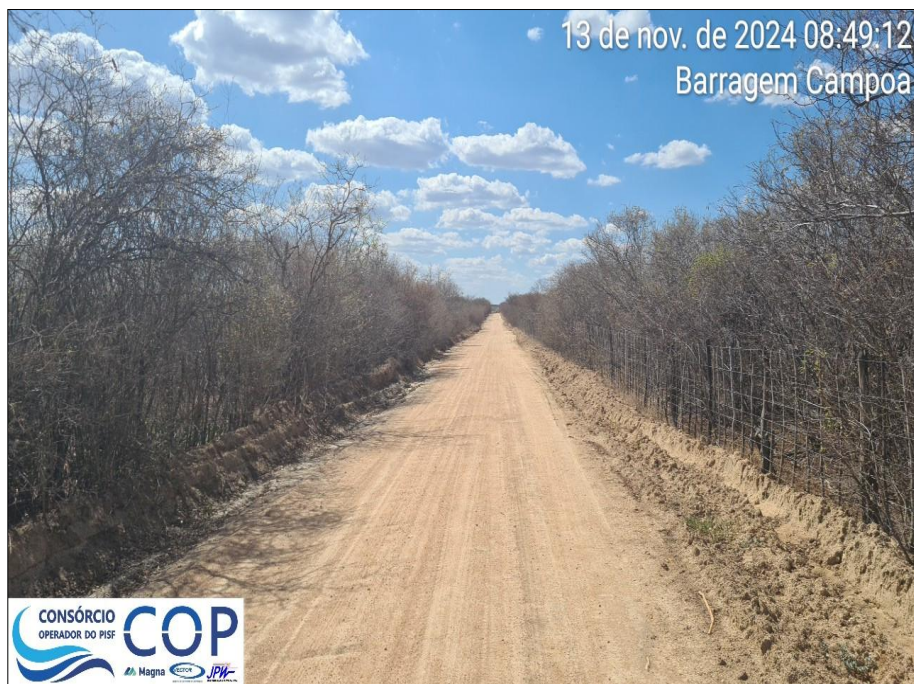
O acesso à barragem é feito percorrendo uma distância de aproximadamente 8,30 km a partir do centro da cidade de Sertânia – PE, seguindo inicialmente pela estrada vicinal (**Foto 6.1**) que dá acesso à Vila Produtiva Rural – VPR Salão, e em seguida pela estrada de serviço do PISF, até chegar à Barragem Campos. Foi identificada, também, a necessidade de instalação de placas de sinalização.

**Foto 6.1:** Vista da estrada vicinal de acesso à Barragem Campos.

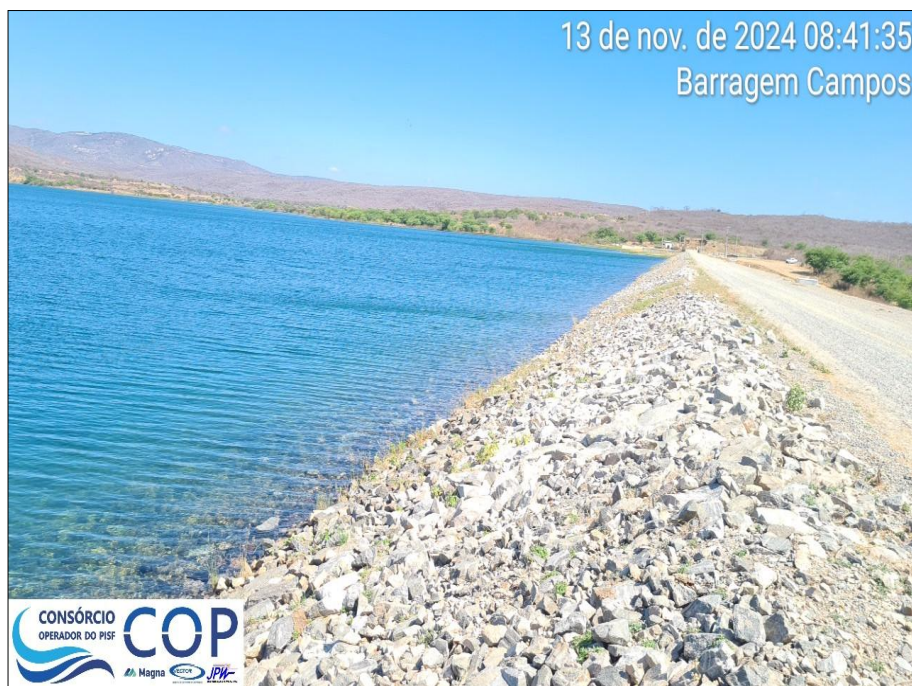
O talude de montante foi projetado com inclinação de 1,0V:2,5H e revestimento de proteção de enrocamento lançado, com granulometria bem distribuída e com rocha de boa qualidade (**Foto 6.3**). Encontra-se em boas condições, sem sinais de afundamentos ou escorregamentos. Ressalta-se que a manutenção e limpeza é realizada regularmente de acordo com a programação da manutenção civil, executada pelo Consórcio Operador do PISF. Existência de uma rampa de acesso do período construtivo, a montante (proximidades da estaca E-22+00) (**Foto 6.4**).

**Foto 6.3:** Vista do talude de montante.

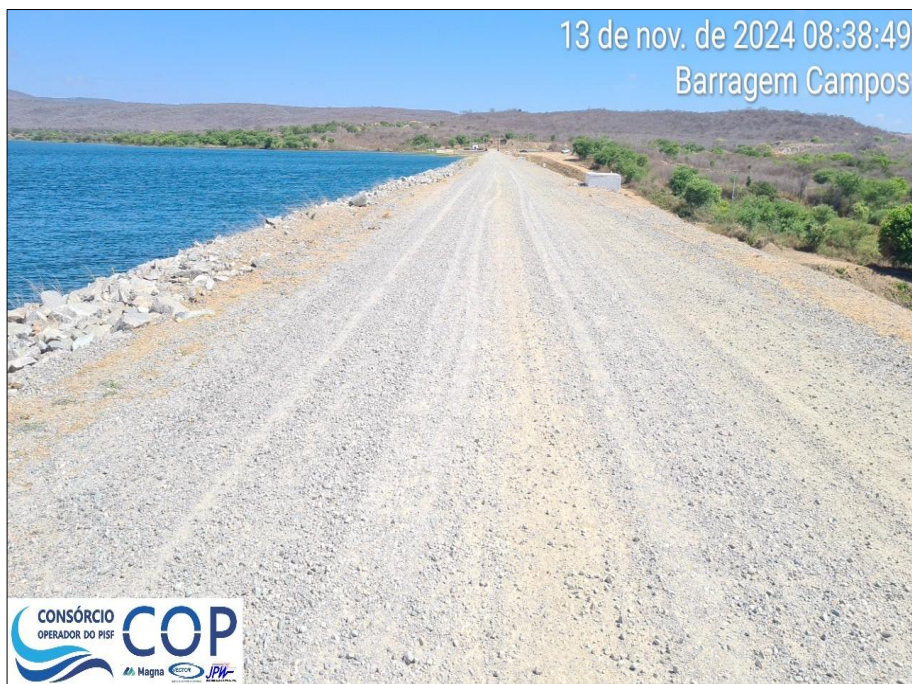
Não foram observadas erosões no coroamento da barragem. O coroamento apresenta, em alguns pontos, formação de corrugações e trilhas de rodas, causados em função do tráfego de veículos (**Foto 6.5**). Destaca-se sobre a deficiência no revestimento de proteção, o que possibilita o acúmulo de água sobre o maciço, principalmente durante o período chuvoso, podendo ocasionar saturação deste e erosões nas suas laterais; efeitos potencializados pela inexistência de meio-fio e descida d'água (remanescente da obra<sup>1</sup>).

**Foto 6.5:** Vista do coroamento da barragem.

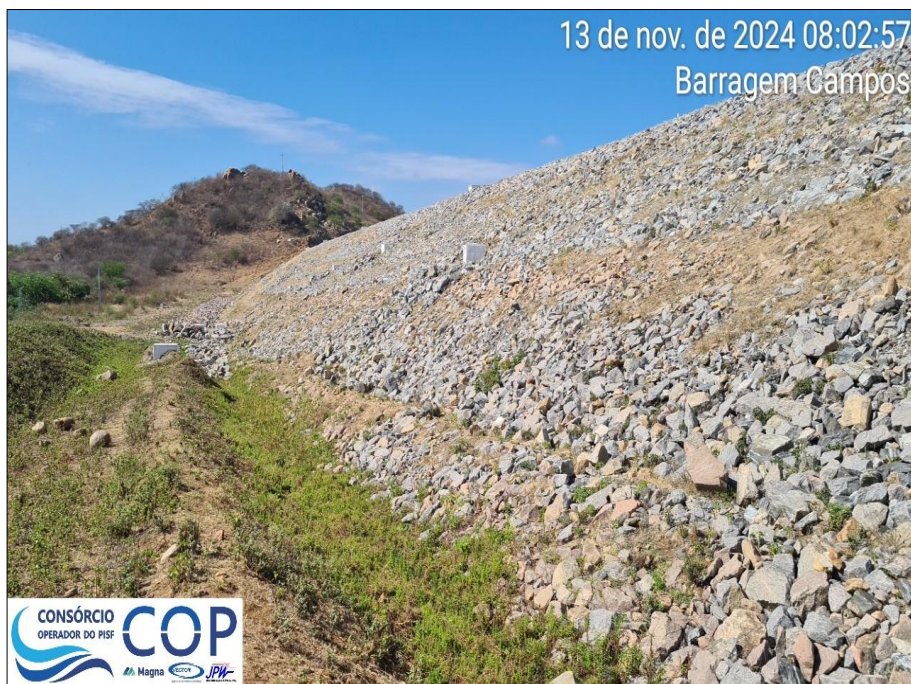
O talude de jusante foi projetado com inclinação de 1,0V:2,0H e revestimento de proteção também de enrocamento lançado. Não foram observadas erosões no talude de jusante (**Foto 6.6**). Ressalta-se que a manutenção e limpeza é realizada regularmente de acordo com a programação da manutenção civil, executada pelo Consórcio Operador do PISF.

**Foto 6.6:** Vista do talude de jusante.

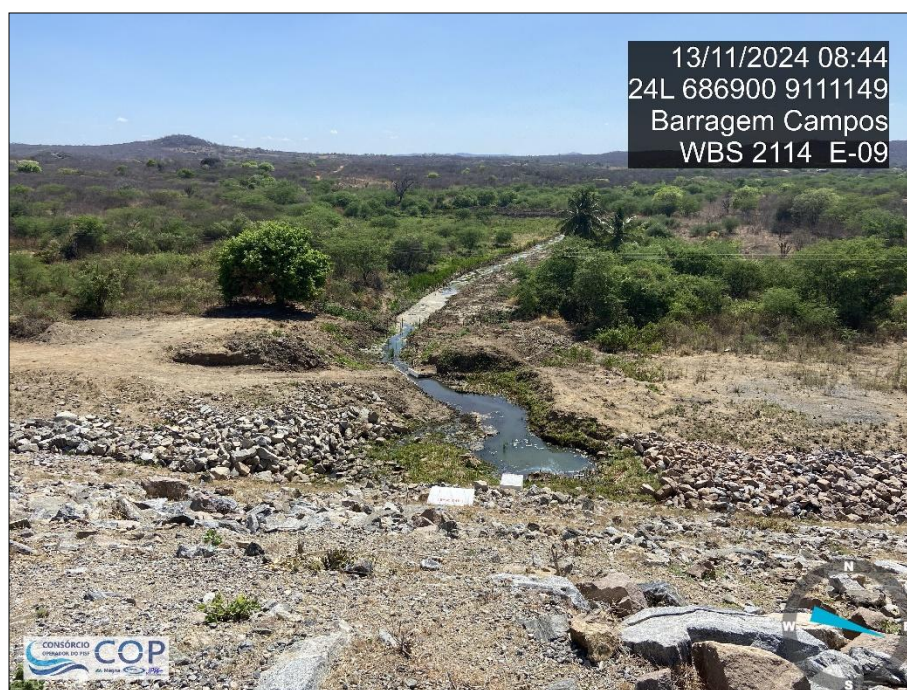
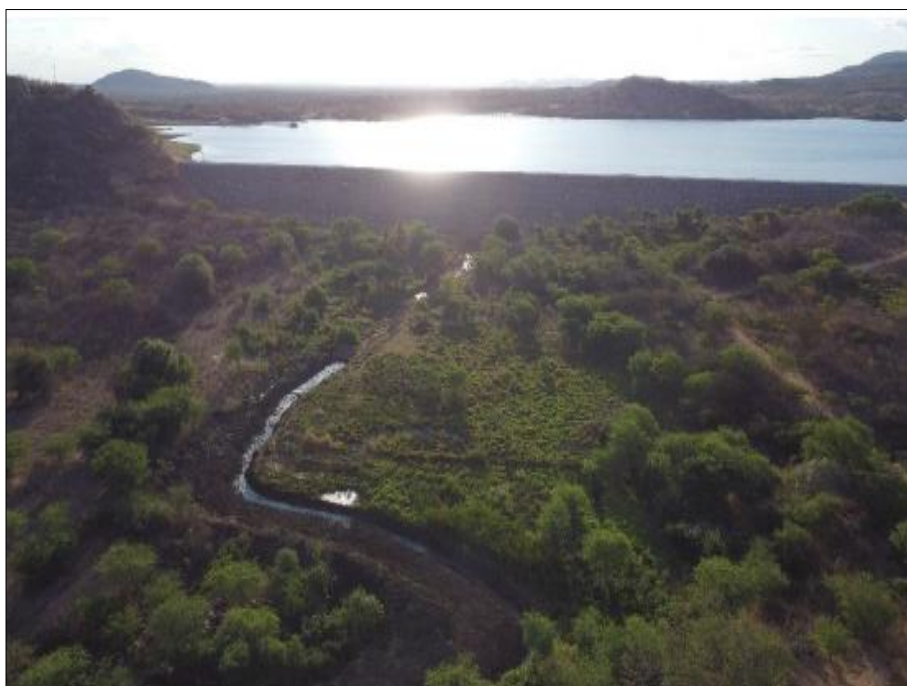
1 – Foi realizada uma intervenção, pelo Consórcio Operador, para o escoamento da água acumulada nas proximidades da estaca 09+00 – **Foto 6.7** e **Foto 6.8**;

Em relação a existência de um barramento particular, fora da faixa de domínio que impedia o escoamento natural das águas pluviais, da drenagem interna do barramento advinda da percolação do maciço e fundação, foi realizado uma intervenção pelo Consórcio Operador, o qual contou com o desassoreamento do canal de restituição do MV02, e a execução do MV02A para medição das vazões das surgências existentes (**Foto 6.7** e **Foto 6.8**). Para isso, foi realizado a remoção da vegetação e a limpeza (**Foto 6.12**, **Foto 6.13**, **Foto 6.14** e **Foto 6.15**), o desassoreamento e limpeza mecânica do canal de restituição do medidor de vazão MV-02 (**Foto 6.16**, **Foto 6.17**, **Foto 6.18** e **Foto 6.19**). Além da execução do medidor de vazão MV-02A, instalado nas proximidades da estaca 09+12,80 (**Foto 6.33**, **Foto 6.34**, **Foto 6.35** e **Foto 6.36**). Essa ação de intervenção possibilitou o escoamento da água que ficava acumulada nas proximidades da estaca E-09+00. São registradas surgências próximo ao pé do talude de jusante entre as estacas E-15+00 e E-19+00 (**Foto 6.9**). Foram visualizadas durante a vistoria, a ocorrência de erosões na região de jusante da ombreira direita (**Foto 6.10**).

**Foto 6.7:** Vista geral do canal de restituição do MV02, na estaca 09+00.

**Foto 6.8:** Vista geral do canal de restituição do MV02, na estaca 09+00.

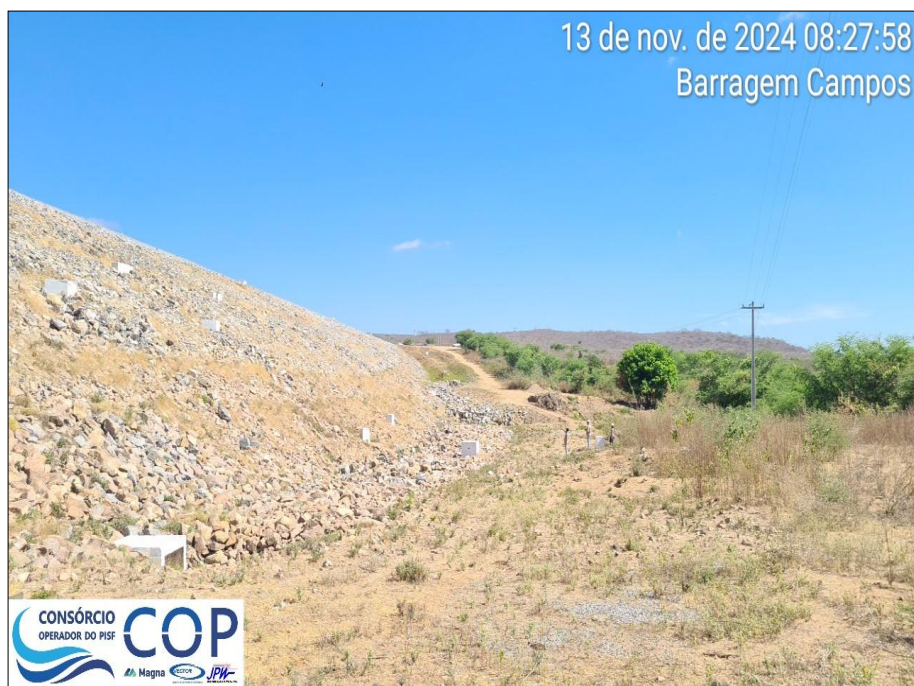
**Obs.:** Vista da região de jusante – **Foto 6.11**.

**Foto 6.11:** Vista da região de jusante da barragem.

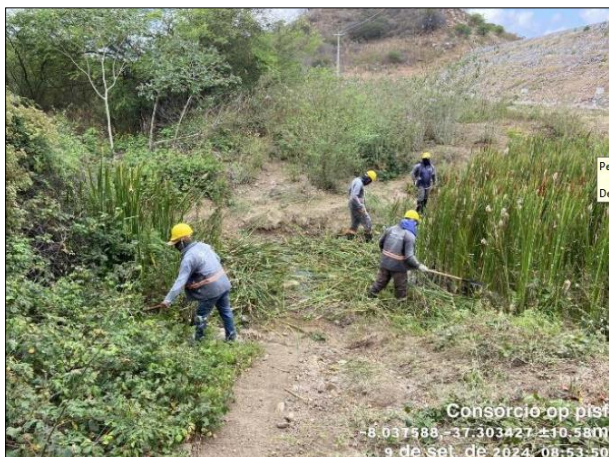
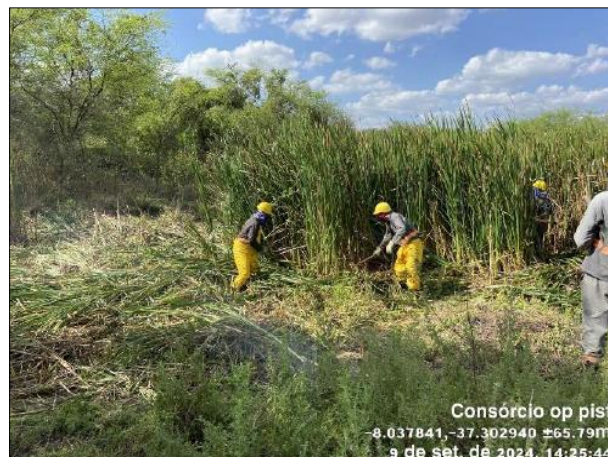
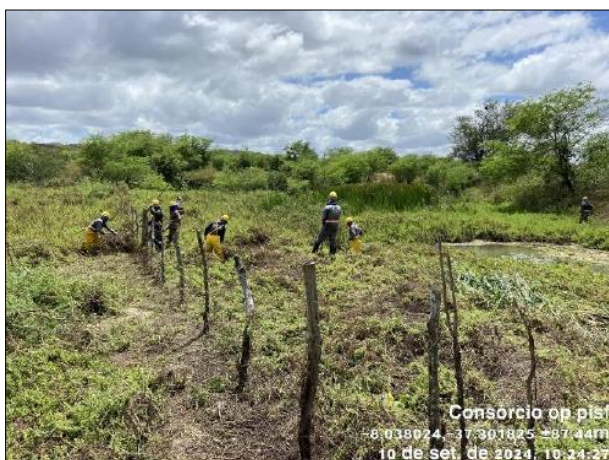
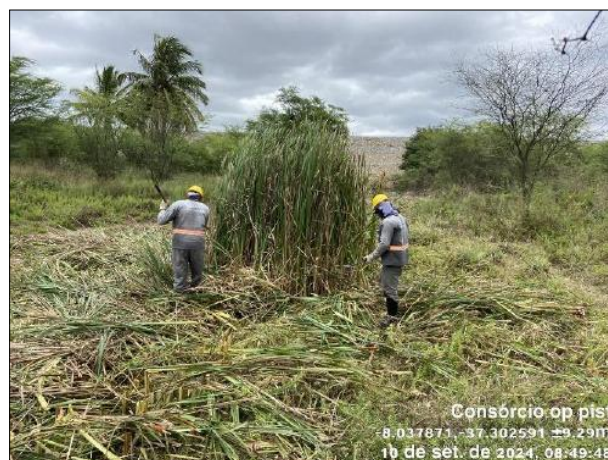
**Foto 6.12:** Remoção e limpeza da vegetação.

**Foto 6.13:** Remoção e limpeza da vegetação.

**Foto 6.14:** Remoção e limpeza da vegetação.

**Foto 6.15:** Remoção e limpeza da vegetação.

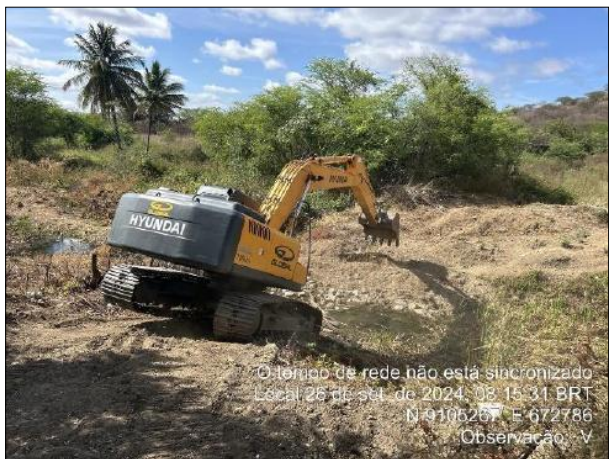
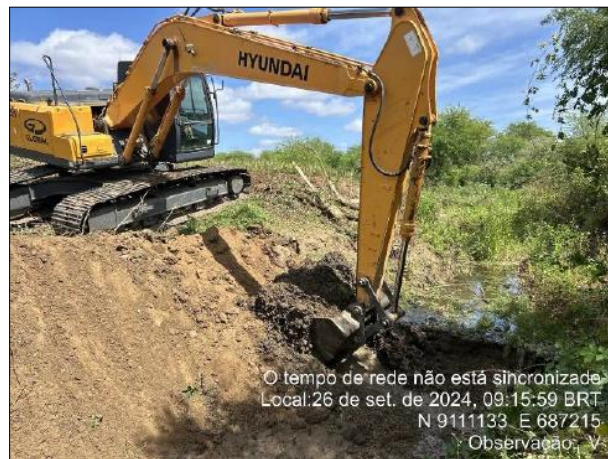
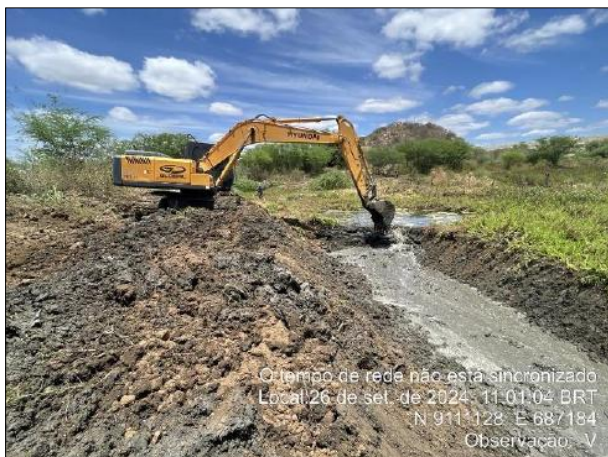
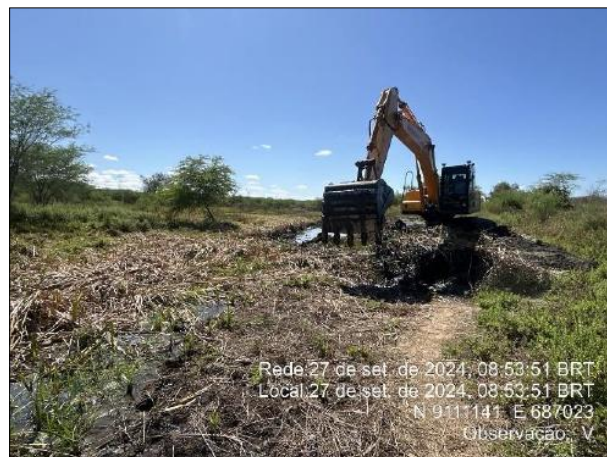
**Foto 6.16:** Desassoreamento e limpeza mecânica do canal de restituição do MV02.

**Foto 6.17:** Desassoreamento e limpeza mecânica do canal de restituição do MV02.

**Foto 6.18:** Desassoreamento e limpeza mecânica do canal de restituição do MV02.

**Foto 6.19:** Desassoreamento e limpeza mecânica do canal de restituição do MV02.

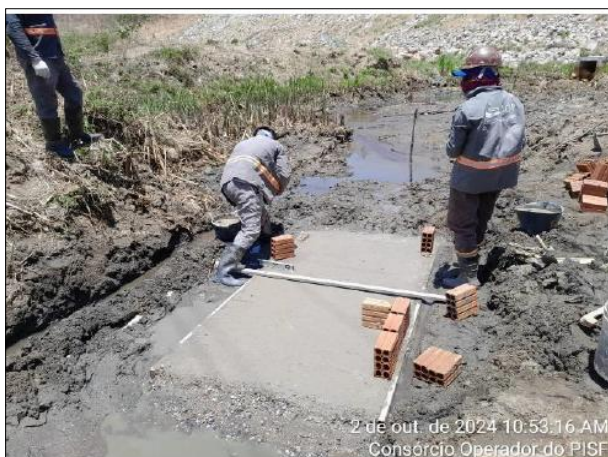
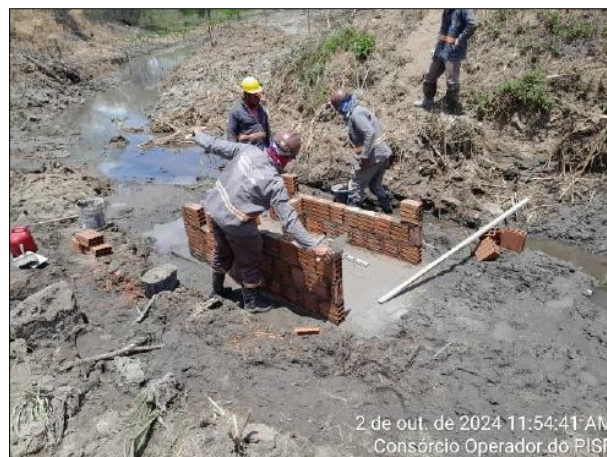
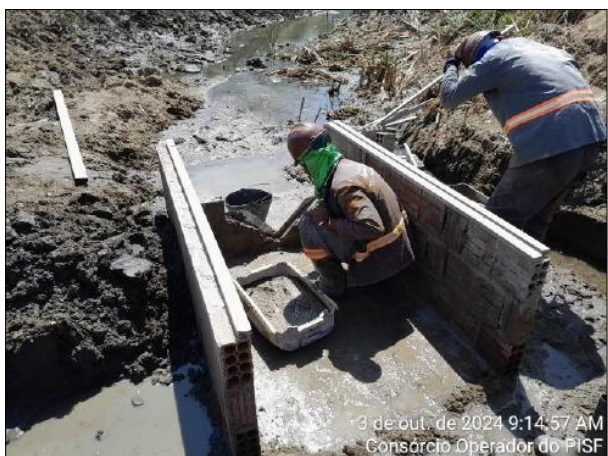
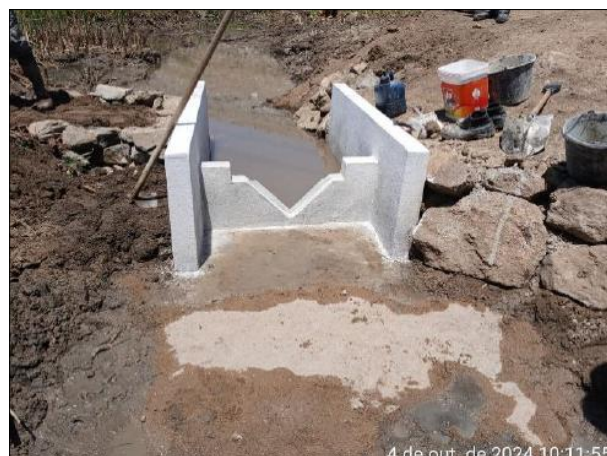
**Foto 6.20:** Execução do medidor de vazão MV02A instalado na estaca 9+12,80.

**Foto 6.21:** Execução do medidor de vazão MV02A instalado na estaca 9+12,80.

**Foto 6.22:** Execução do medidor de vazão MV02A instalado na estaca 9+12,80.

**Foto 6.23:** Execução do medidor de vazão MV02A instalado na estaca 9+12,80.

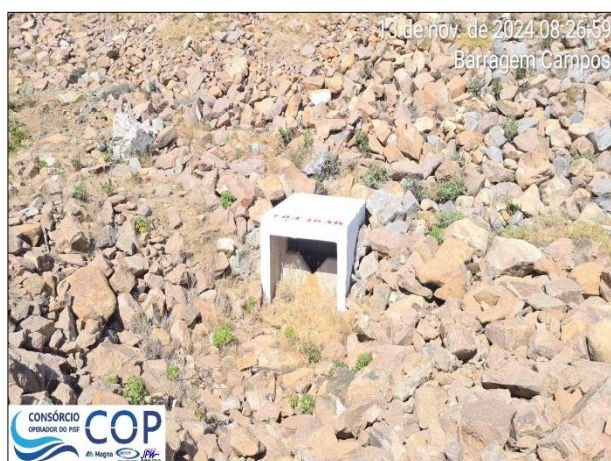
A barragem possui 04 medidores de vazão: O MV-01 situado na estaca E-04+00 – **Foto 6.25**, ocasionalmente apresenta vazão e o MV-03 na estaca E-11+00 – **Foto 6.27** encontra-se inoperante, o MV-02 na estaca E-09+00 – **Foto 6.26** e o MV-02A na estaca 09+12,80 – **Foto 6.28** apresentam as vazões.

**Foto 6.25:** Medidor de vazão MV-01 na estaca 04+00.

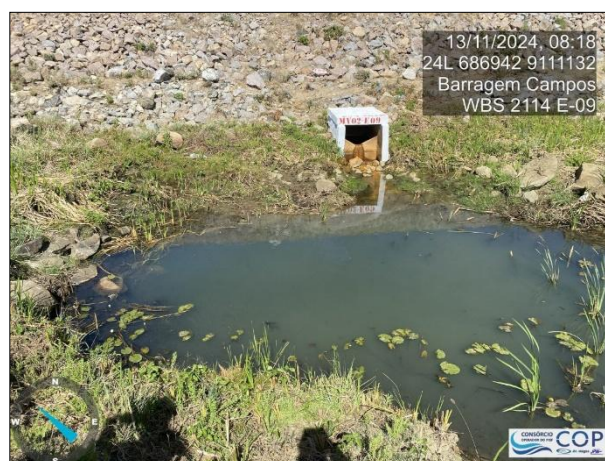
**Foto 6.26:** Medidor de vazão MV-02 na estaca 09+00.

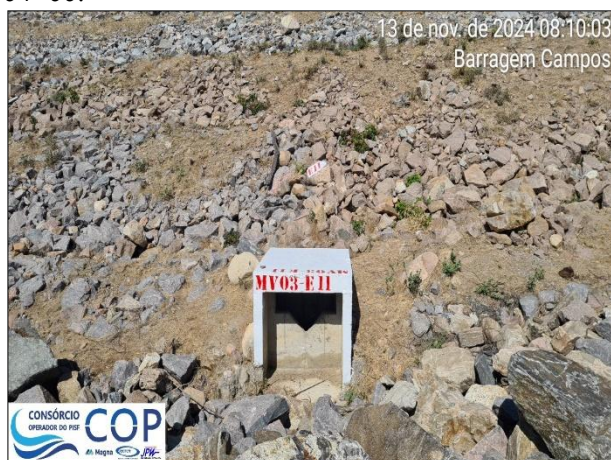
**Foto 6.27:** Medidor de vazão MV-03 na estaca 11+00.

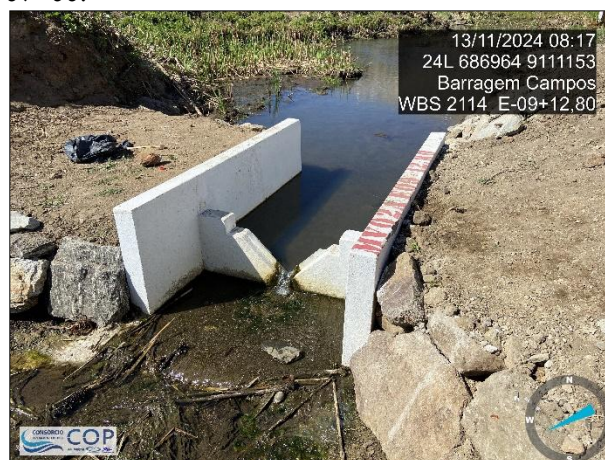
**Foto 6.28:** Medidor de vazão MV-02A na estaca 09+12,80.

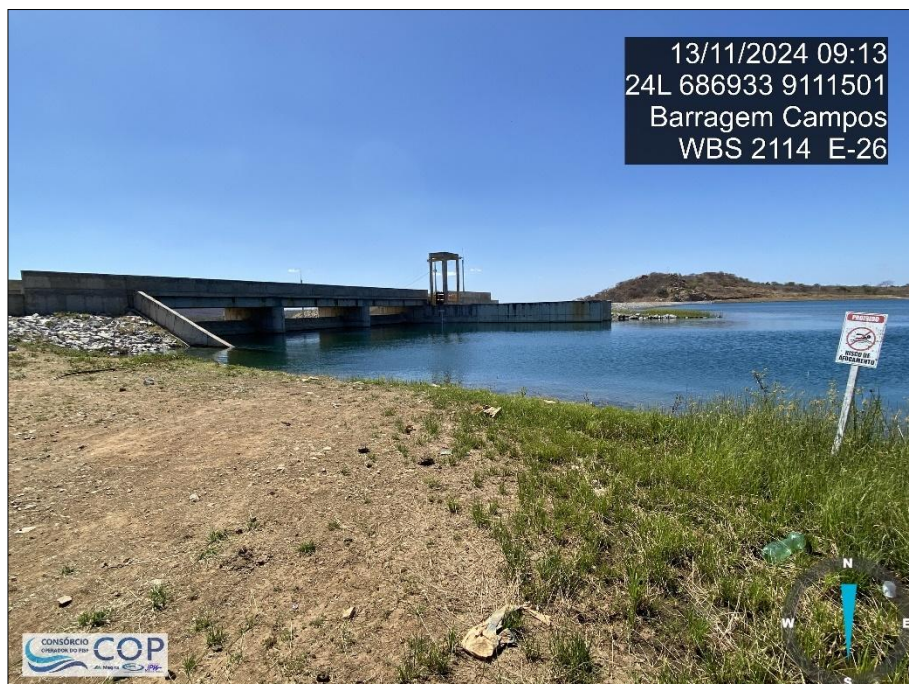
O canal de aproximação encontrava-se cheio (**Foto 6.29**). Observou-se que o canal de restituição do vertedouro/tomada d'água apresenta, na sua parte final, uma cota de escavação acima da indicada em projeto (remanescente da obra!), dificultando o escoamento das águas por gravidade (**Foto 6.30**). A manutenção e limpeza é realizada regularmente de acordo com a programação da manutenção civil, executada pelo Consórcio Operador do PISF.

**Foto 6.29:** Vista do canal de aproximação do vertedouro.

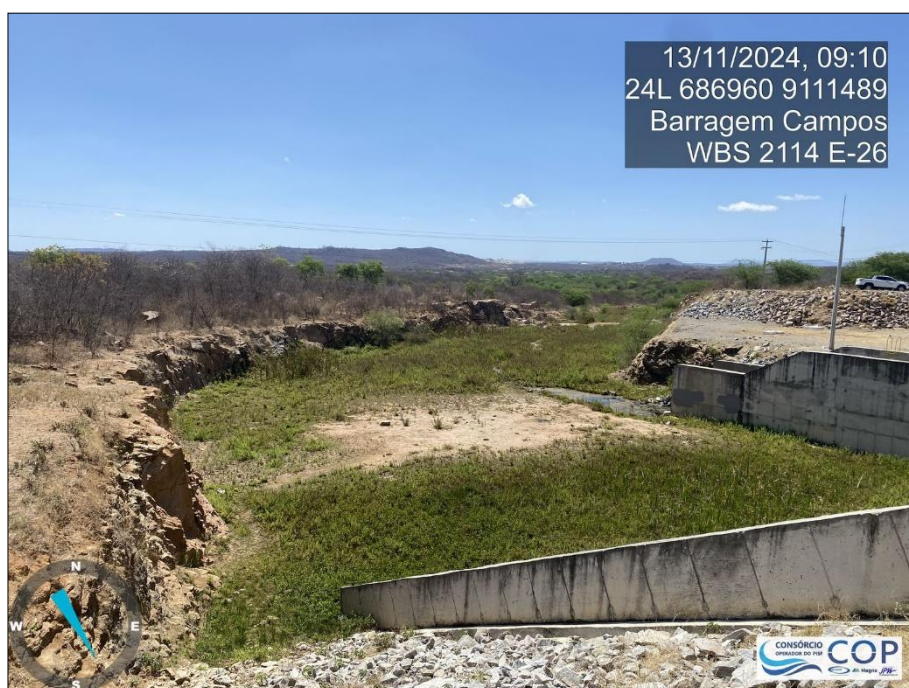
**Foto 6.30:** Vista do canal de restituição do vertedouro/tomada d'água.

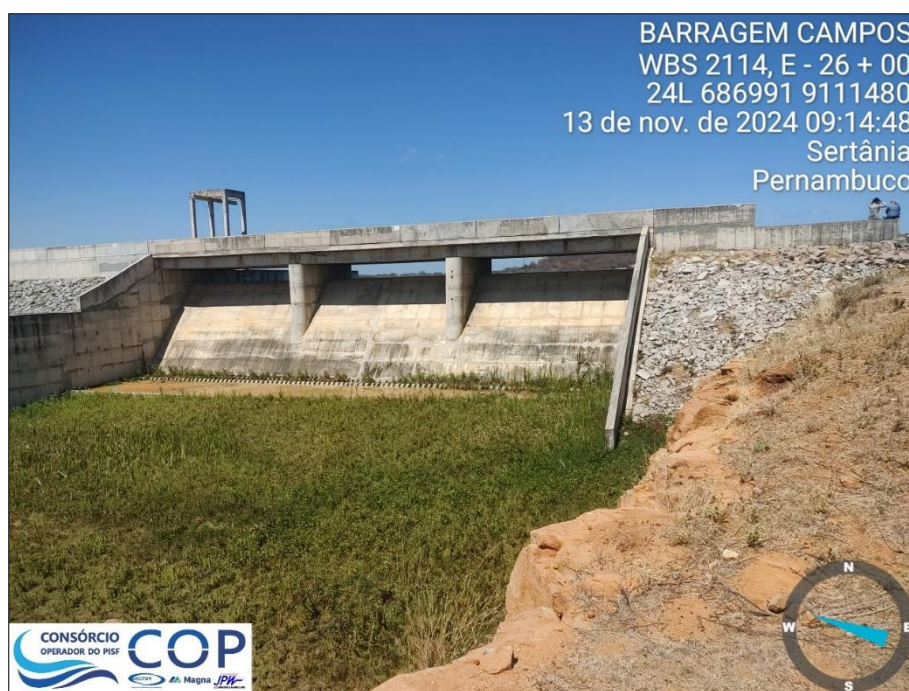
**Obs.:** Vista da estrutura de fixação da soleira do vertedouro – **Foto 6.33**.

**Foto 6.33:** Vista da estrutura de fixação da soleira do vertedouro.

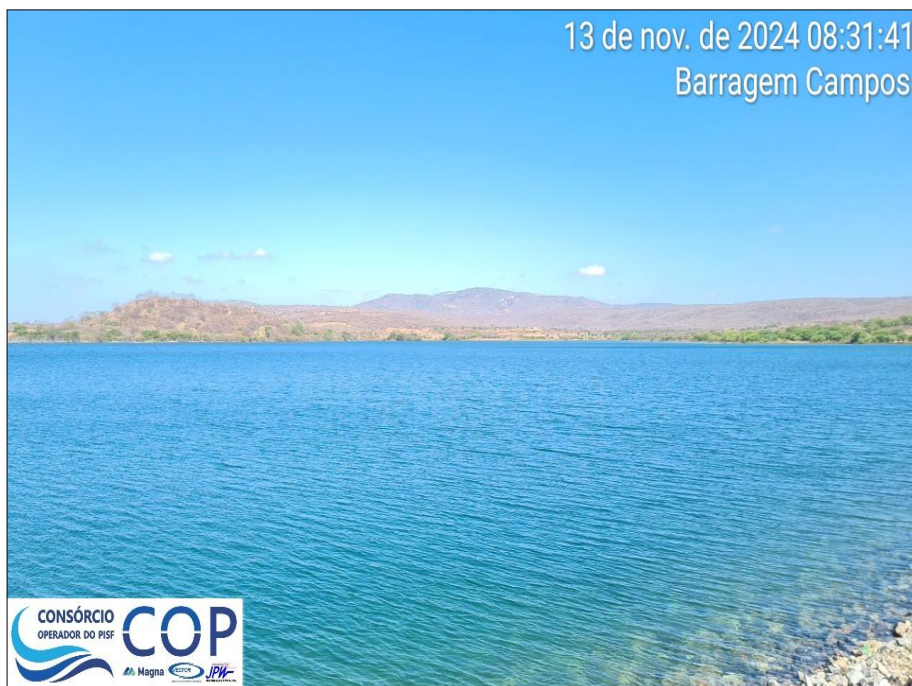
Não foi identificada nenhuma anomalia na área do Reservatório Campos (Foto 6.39).  
Foram visualizados animais pastando no reservatório.

**Foto 6.39:** Vista do Reservatório Campos.

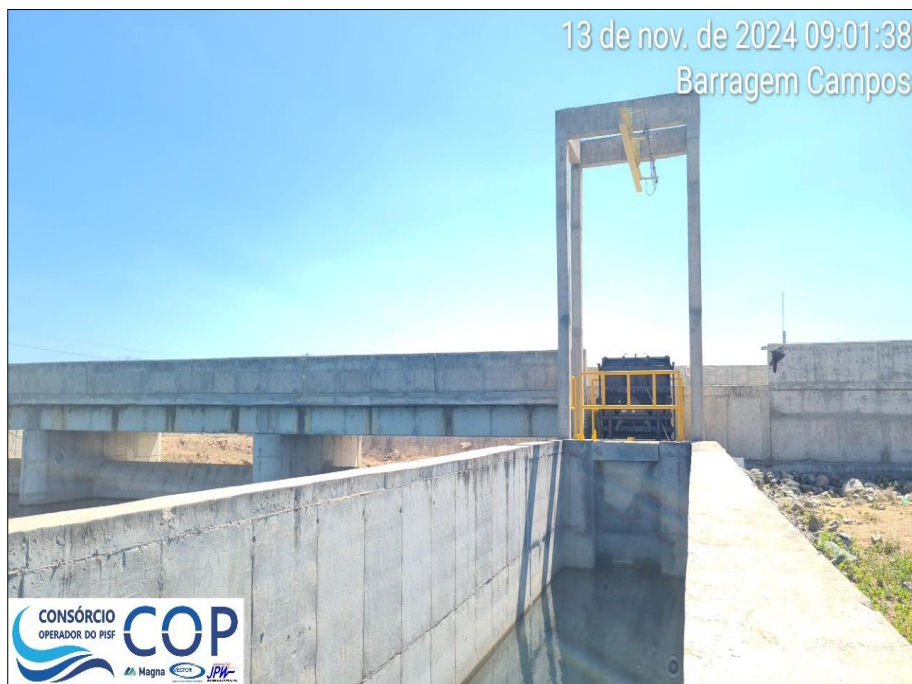
Como o reservatório está com água, não foi possível realizar a vistoria na entrada da estrutura da tomada d'água (**Foto 6.40**).

**Foto 6.40:** Vista da tomada d'água.

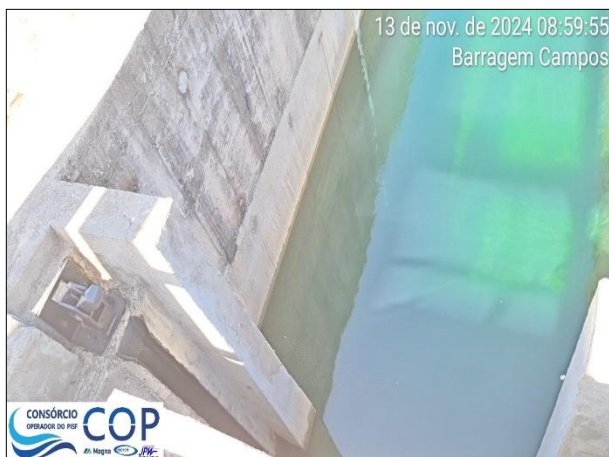
Foram observados que as guias de descida da comporta/grade (**Foto 6.41**) e a estrutura da comporta ensecadeira (**Foto 6.42**) passaram por processos de tratamento e pintura e estão em boas condições. Devido a atos de vandalismo a talha elétrica foi removida do local para preservação e encontra-se acondicionada no Canteiro Operacional do Lote 11 – Eixo Leste.

**Foto 6.41:** Guia de descida da comporta/grade em boas condições.

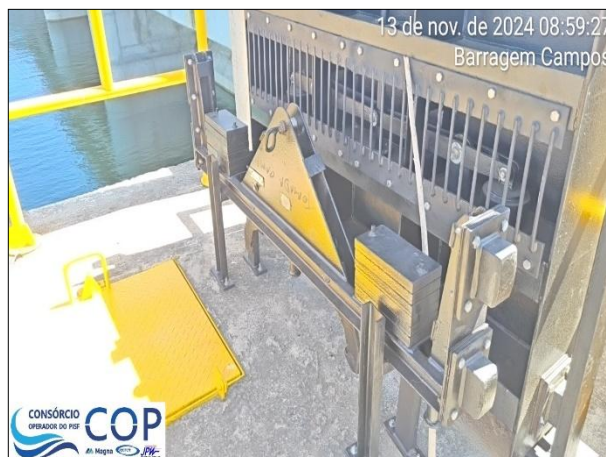
**Foto 6.42:** Estrutura da comporta e boas condições.

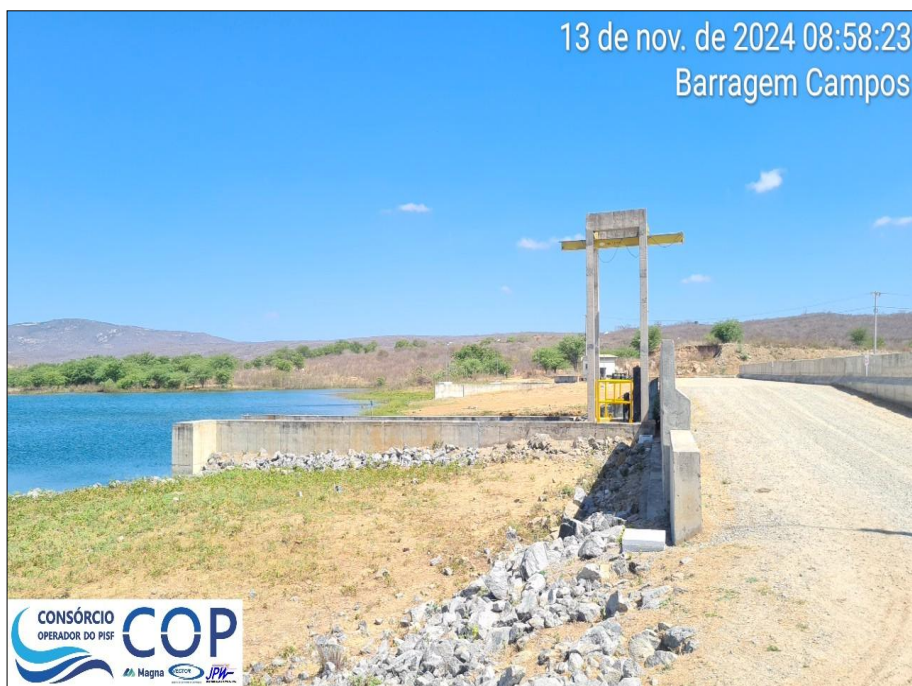
Não existe uma estrutura de acesso à torre da tomada d'água. Vista da torre da TUD  
(Foto 6.43).

**Foto 6.43:** Vista da torre da TUD.

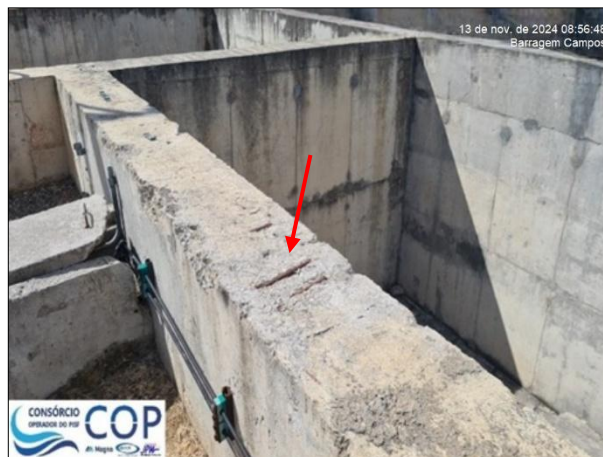
**Obs.:** Presença de ferragens expostas – **Foto 6.46**; A válvula dispersora e a escada de acesso a ela apresentam sinais de corrosão. Ademais, a plataforma de acesso à válvula dispersora está fora do local de instalação e danificada – **Foto 6.47**; Falta de guarda-corpo no entorno da caixa de saída da estrutura – **Foto 6.48**; e casa de comando inacabada com erosões no entorno – **Foto 6.49** e **Foto 6.50**.

**Foto 6.46:** Ferragens expostas no concreto da estrutura de saída.

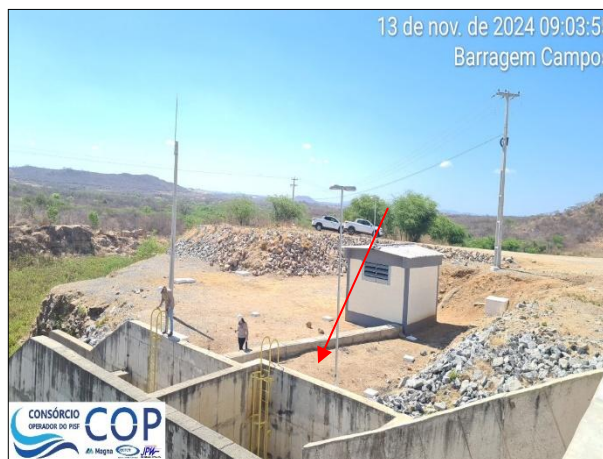
**Foto 6.48:** Falta de guarda-corpo de proteção na estrutura de saída da tomada d'água.

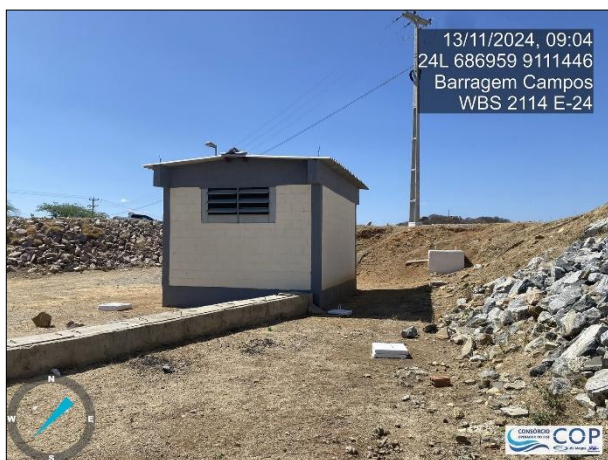
**Foto 6.49:** Vista da casa de comando.

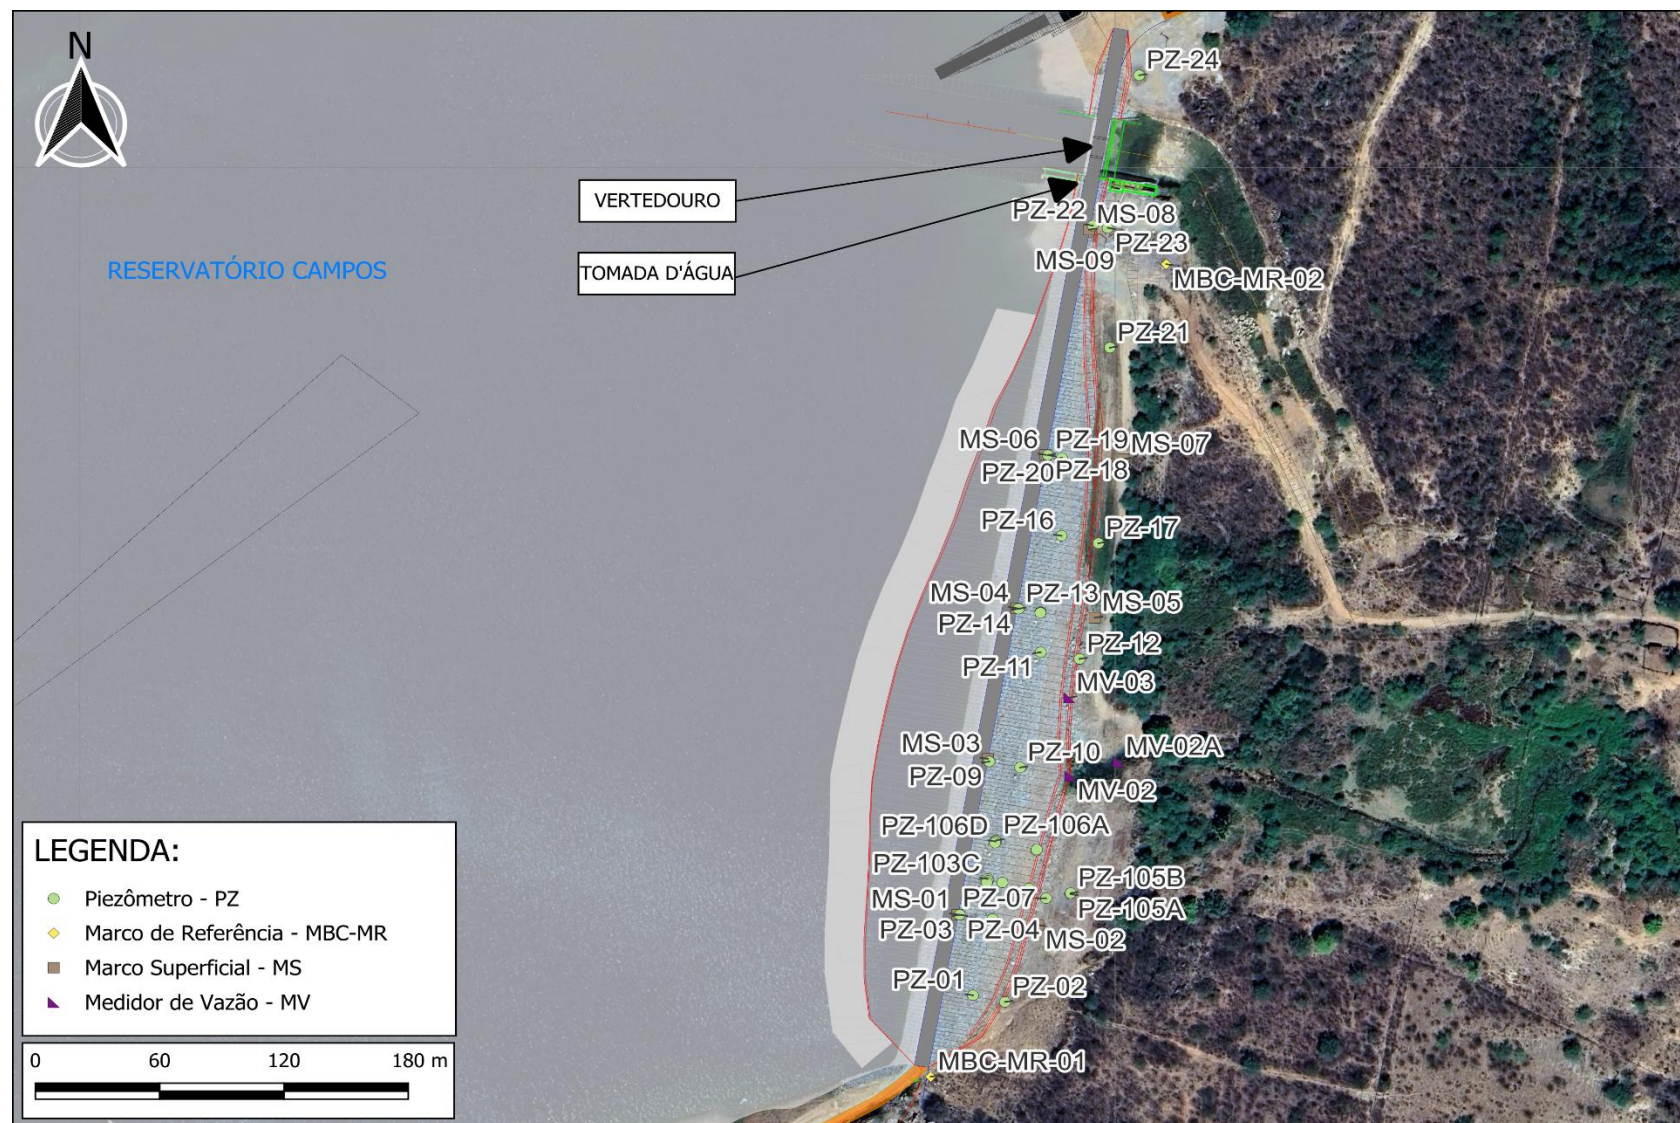
**Figura 7.1** – Planta de localização da Instrumentação da Barragem Campos. Fonte: Projeto As Built n.º 1352-ASB-2114-00-00-001-R01 modificado/Google Satélite DATUM SAD 69.

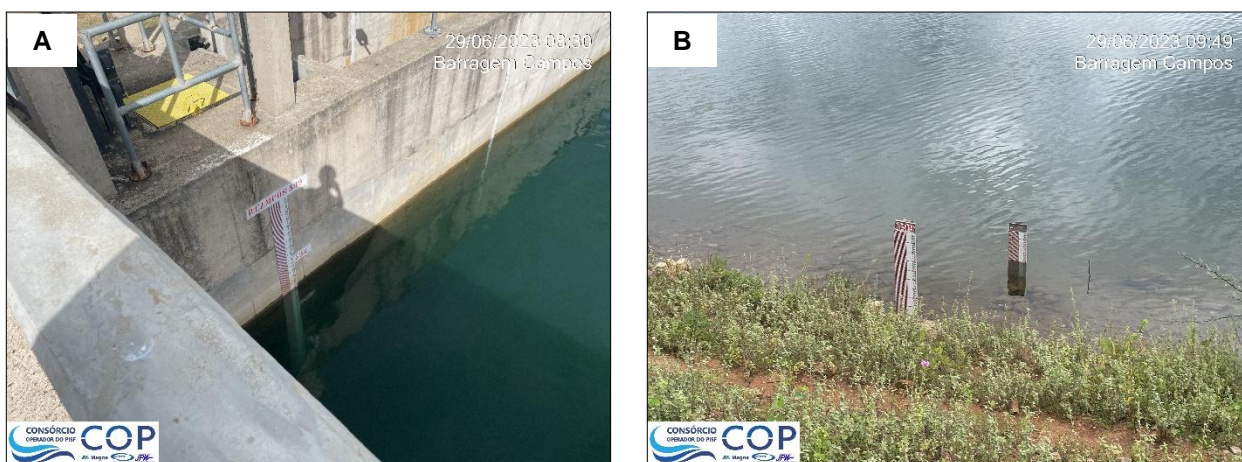
Com relação ao acompanhamento do nível do reservatório, têm-se instaladas réguas limnimétricas em 2 (dois) pontos do Reservatório Campos – na torre da tomada d'água e próximo à ombreira direita nas margens do reservatório, conforme indicado na **Foto 7.1**. Destaca-se que o monitoramento do nível d'água de montante é uma atividade essencial para a operação segura e eficiente do barramento, permitindo avaliar se as condições operacionais se encontram dentro dos limites estabelecidos.

**Foto 7.1:** Disposição das réguas limnimétricas, instaladas na torre da tomada d'água (A) e na área do reservatório (B).

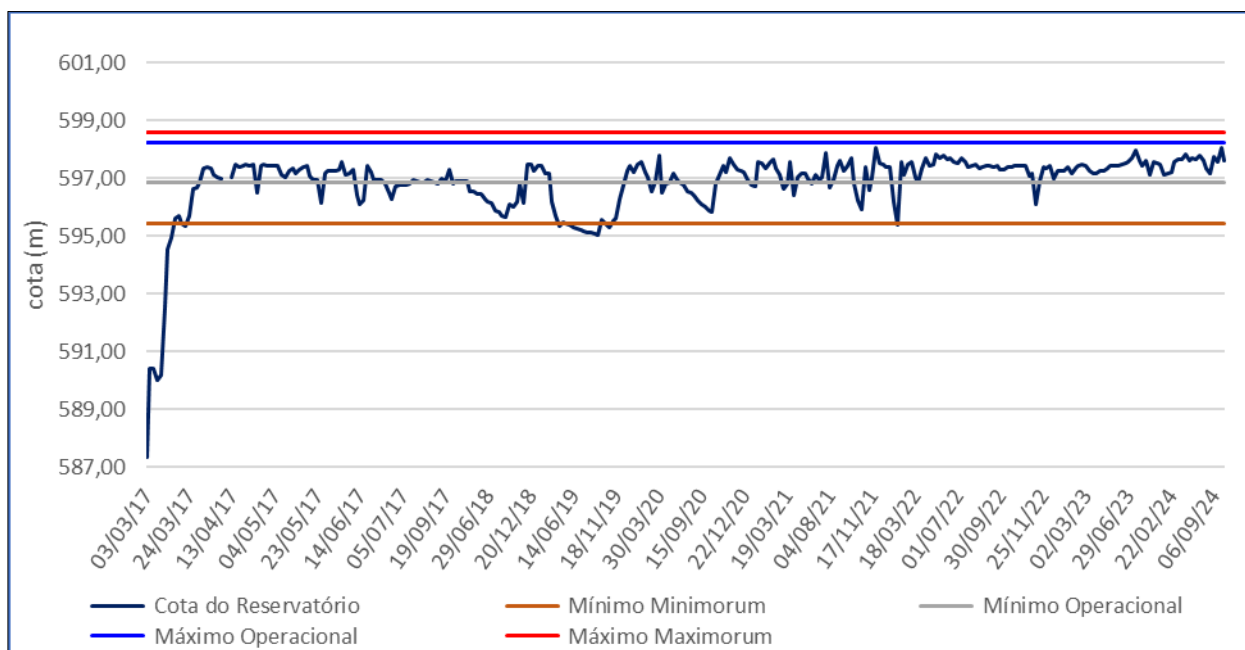
**Figura 7.2– Acompanhamento do nível do Reservatório Campos.**

Em linhas gerais, o nível do reservatório tem se mantido dentro da faixa operacional estabelecida, entre as cotas de 596,85 m (Nível Mínimo Operacional) e 598,24 m (Nível Máximo Operacional), conforme evidenciado na **Figura 7.2**, que ilustra o gráfico de acompanhamento do nível do reservatório desde o enchimento até o período atual.

Durante a inspeção realizada em 13/11/2024, verificou-se que o nível do reservatório estava em 597,68 m, o que indica uma cota dentro do nível operacional.

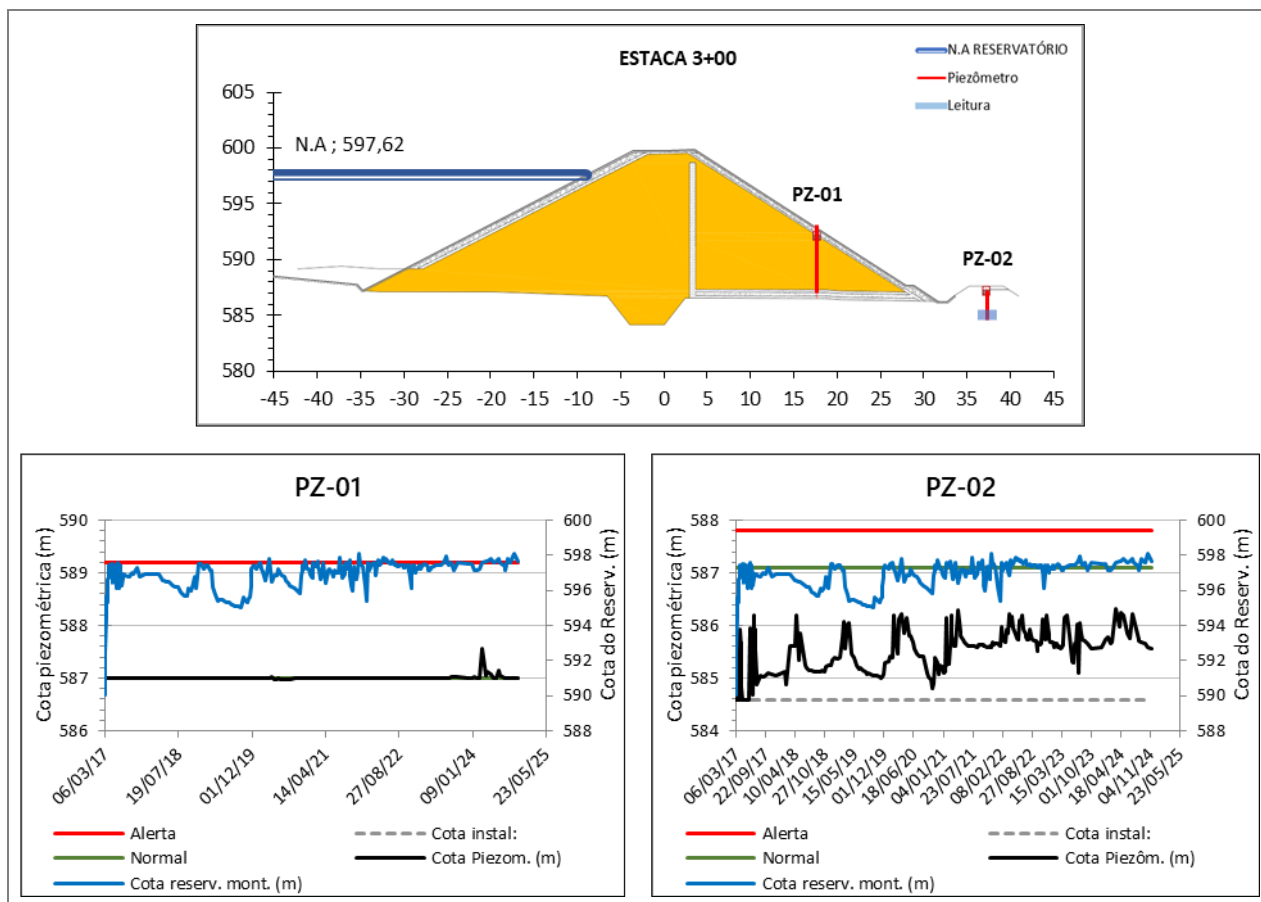
**Figura 7.3** – Seção instrumentada – Estaca 3+00 e gráficos das leituras do PZ-01 e PZ-02.

Relacionado aos piezômetros previstos em projeto, encontram-se em operação dentro do nível normal os piezômetros PZ's 02, 03, 07, 08, 12, 13, 14, 16, 17 e 18, e estão secos os PZ's 01, 04, 06, 09, 10, 11, 15, 19, 21, 22, 23 e 24. Os piezômetros PZ-05 e PZ-20 têm apresentado mudanças abruptas nas cotas piezométricas ao longo do tempo, caracterizadas por frequentes oscilações. O PZ-20, cuja cota de instalação está acima da cota de alerta, registra leituras constantemente elevadas e acima da cota de alerta, devido a inconsistências entre ambas as cotas. Já o PZ-05, com cota de instalação abaixo da cota de alerta, apresentou variações tanto acima quanto abaixo da cota de alerta. No entanto, desde 16 de agosto de 2024, o PZ-05 tem mantido suas leituras abaixo da cota de alerta, ou seja, operando dentro dos níveis normais.

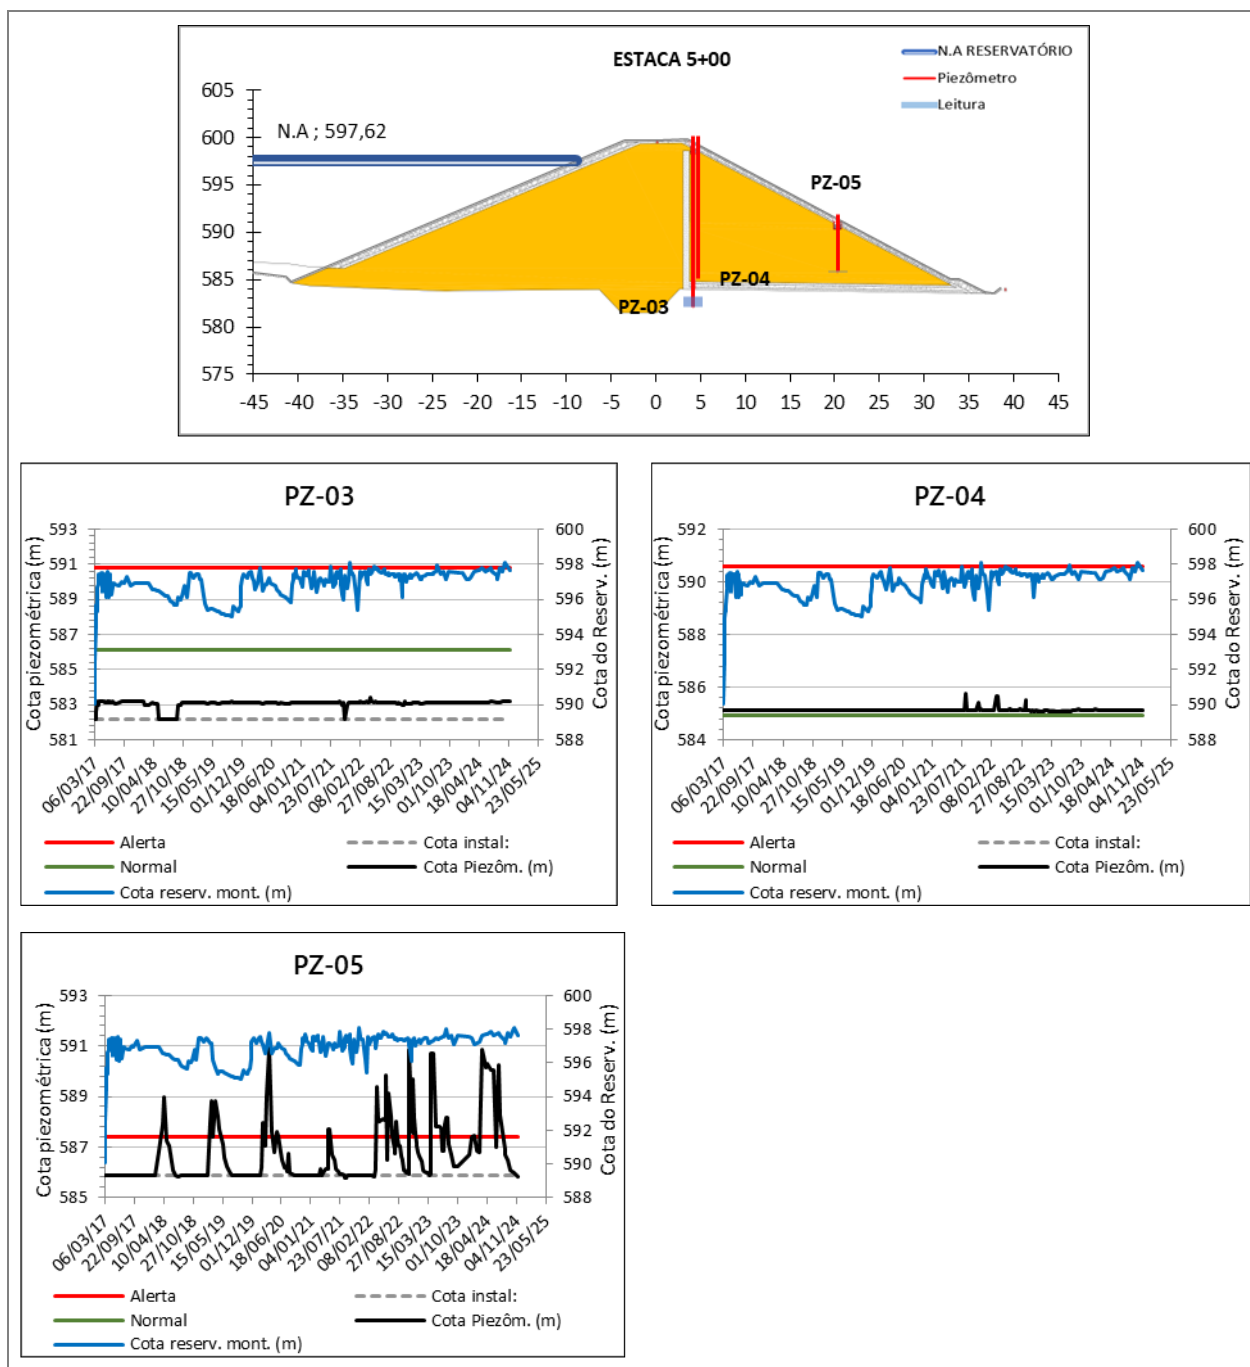
**Figura 7.4** – Seção instrumentada – Estaca 5+00 e gráficos das leituras do PZ-03, PZ-04 e PZ-05.
