CONSÓRCIO OPERADOR DO PISF – EXECUÇÃO DAS ATIVIDADES DE OPERAÇÃO E MANUTENÇÃO DAS INFRAESTRUTURAS DO EIXO LESTE DO PROJETO DE INTEGRAÇÃO DO RIO SÃO FRANCISCO COM BACIAS HIDROGRÁFICAS DO NORDESTE SETENTRIONAL, NOS ESTADOS DO PERNAMBUCO E PARAÍBA

# RELATÓRIO DE INSPEÇÃO DE SEGURANÇA REGULAR – ISR

## BARRAGEM CAMPOS

novembro/2024

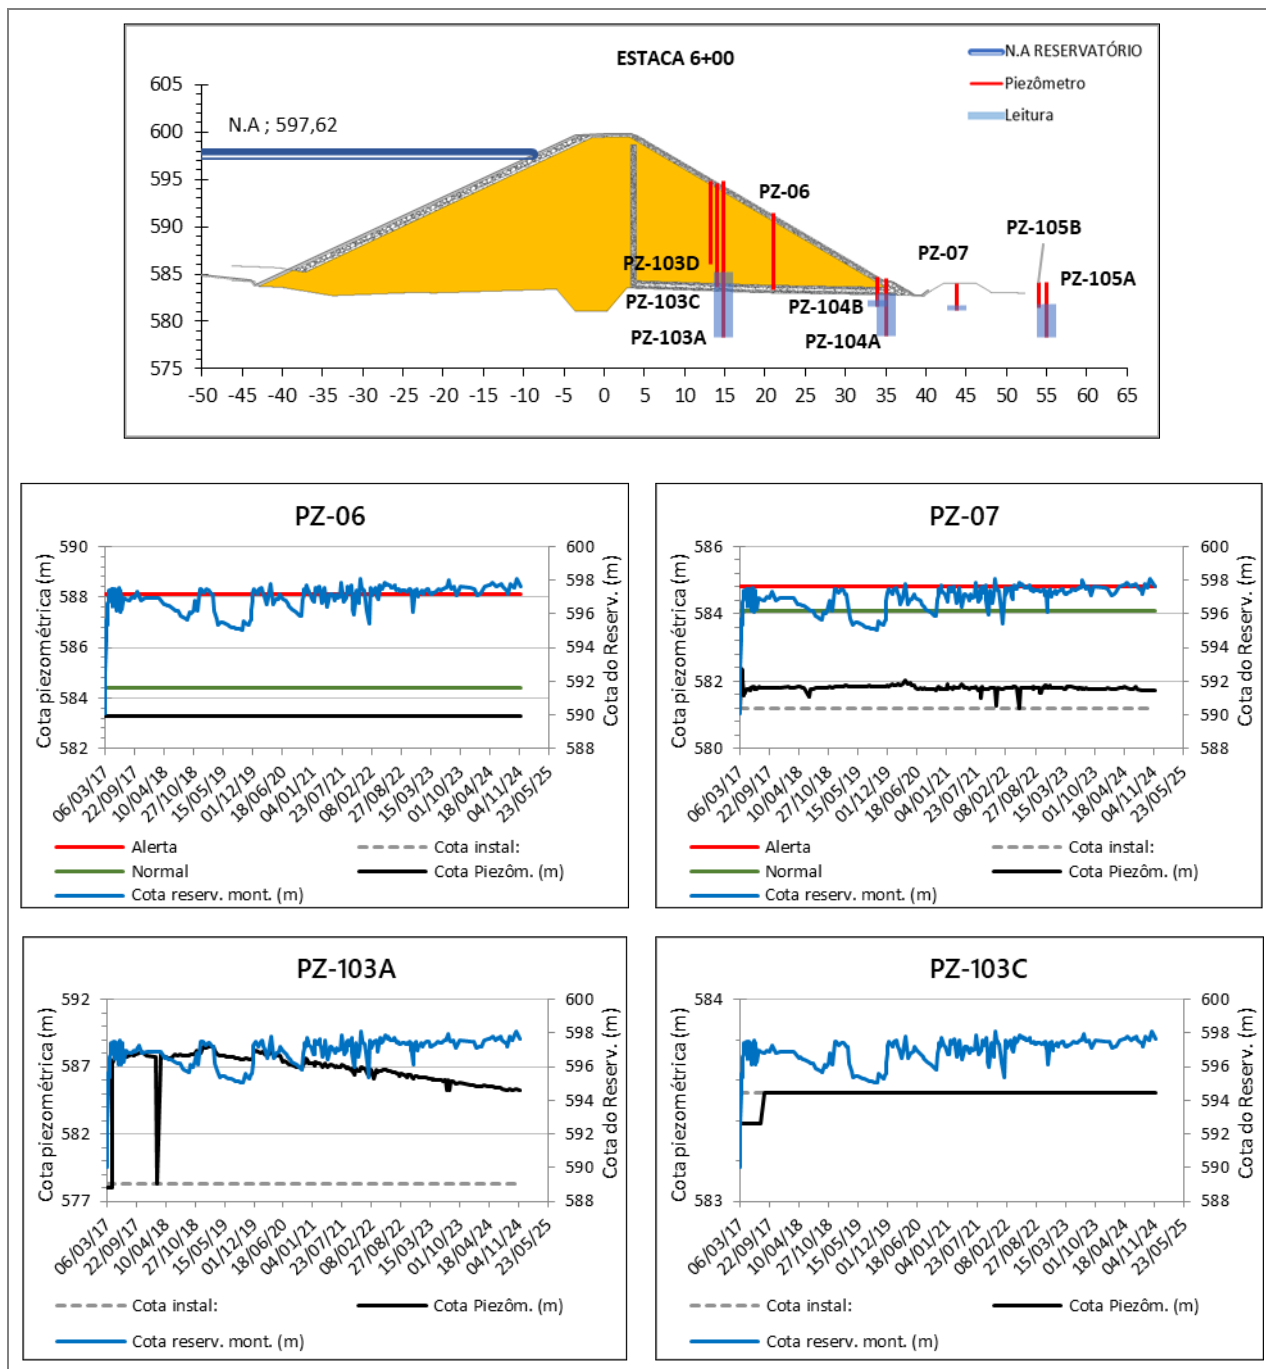
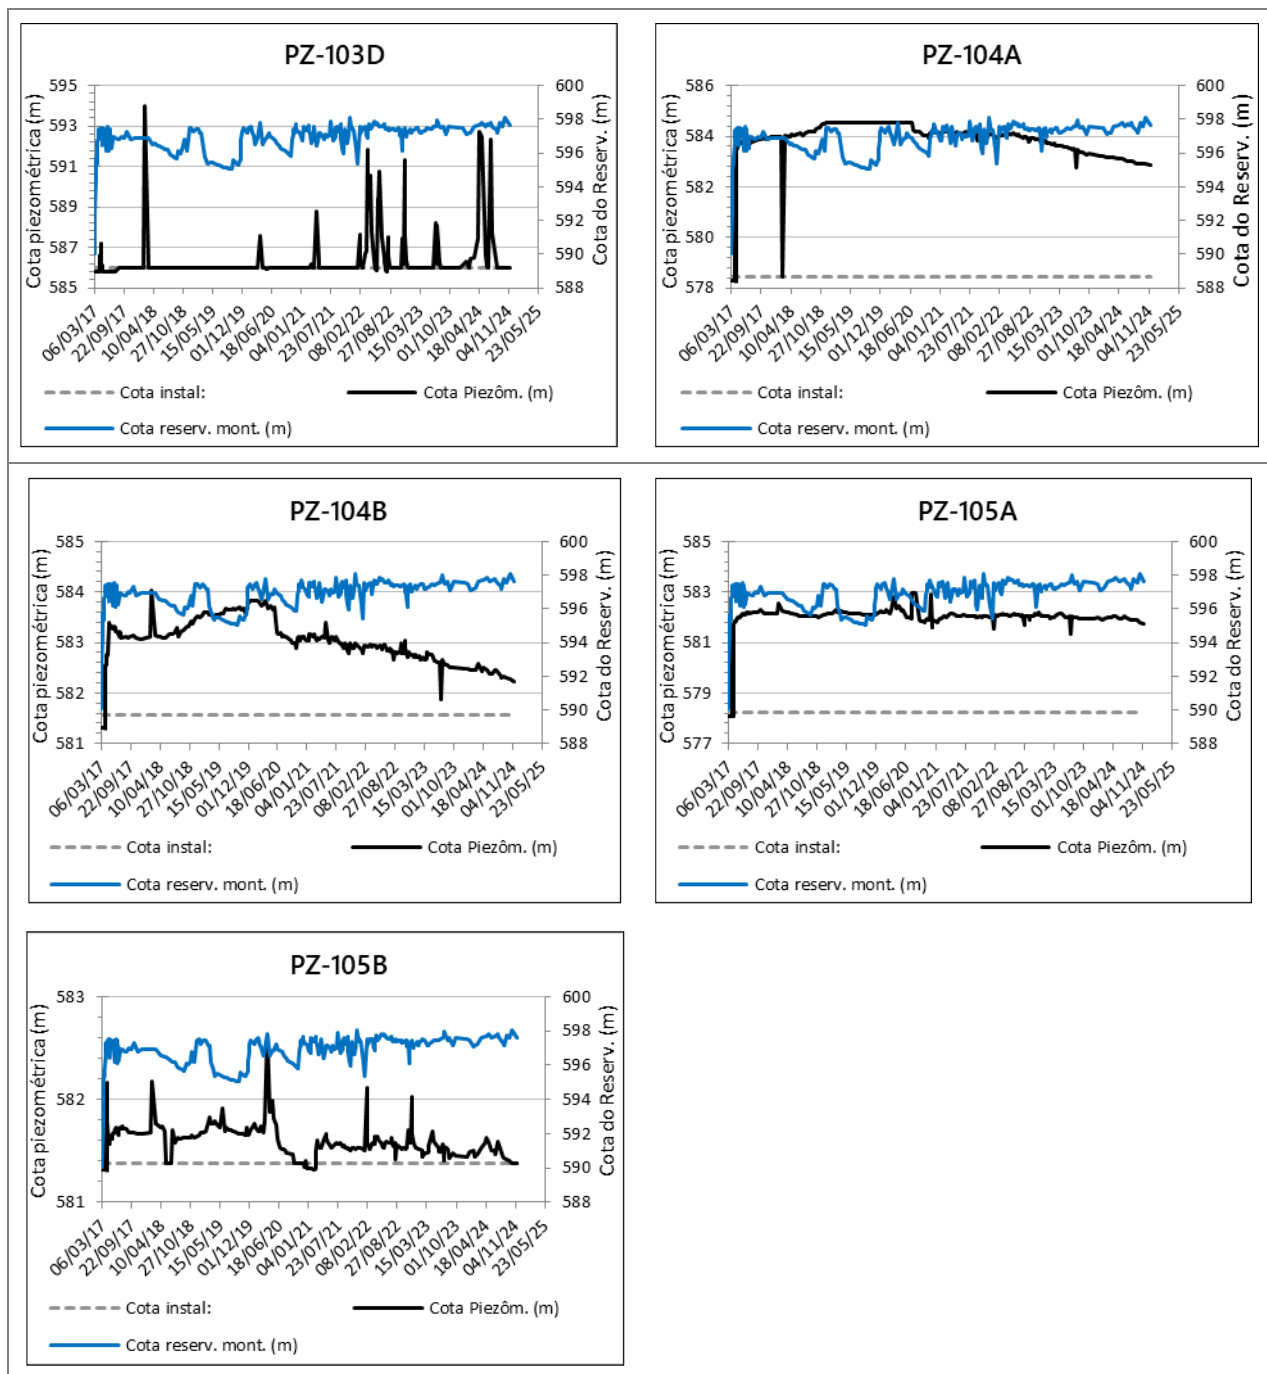
**Figura 7.5** – Seção instrumentada – Estaca 6+00 e gráficos das leituras do PZ-06, PZ-103A, PZ-103C, PZ-103D, PZ-104A, PZ-104B, PZ-07, PZ-105A e PZ-105B.

Quanto aos demais 14 piezômetros distribuídos nas estacas E-6+00, E-7+00 e E-13+00, os PZ's 103C, 103D, 105B, 106C, 106D e 115B estavam secos, enquanto os piezômetros PZ's 103A, 104A, 104B, 105A, 106A, 107A, 107B e 115A apresentaram carga. Notou-se que os PZ's 103D, 105B e 106D ficaram secos a partir das seguintes datas: 16 de agosto, 14 de outubro e 31 de maio de 2024, respectivamente. Após a análise histórica da poropressão registrada pelos instrumentos PZ-05 (E-5+00), PZ-103D (E-6+00), PZ-11 (E-12+00) e PZ-20 (E-17+00), localizados no talude de jusante acima do tapete drenante, identificou-se a ocorrência de alterações sazonais nas leituras. No entanto, o PZ-11 encontra-se seco desde 2023 e o PZ-103D desde agosto de 2024. Essas variações podem ser influenciadas por diversos fatores como: regime hidrológico, comportamento do maciço de terra e a outras condições externas que impactam o fluxo de água subterrânea. Apesar de não haver acompanhamento pluviométrico na região do barramento, observa-se com base nos dados fornecidos nas planilhas de monitoramento da instrumentação, que os picos de leitura nesses instrumentos coincidem quando são registradas chuvas e quando o nível do reservatório se aproxima e/ou ultrapassa o Nível Máximo Normal (597,38 m). Todavia, destaca-se que embora haja uma tendência, há ocorrências que não se encaixam nesse padrão observado, isso pode ser ocasionado pela influência da duração dos fatores supracitados.

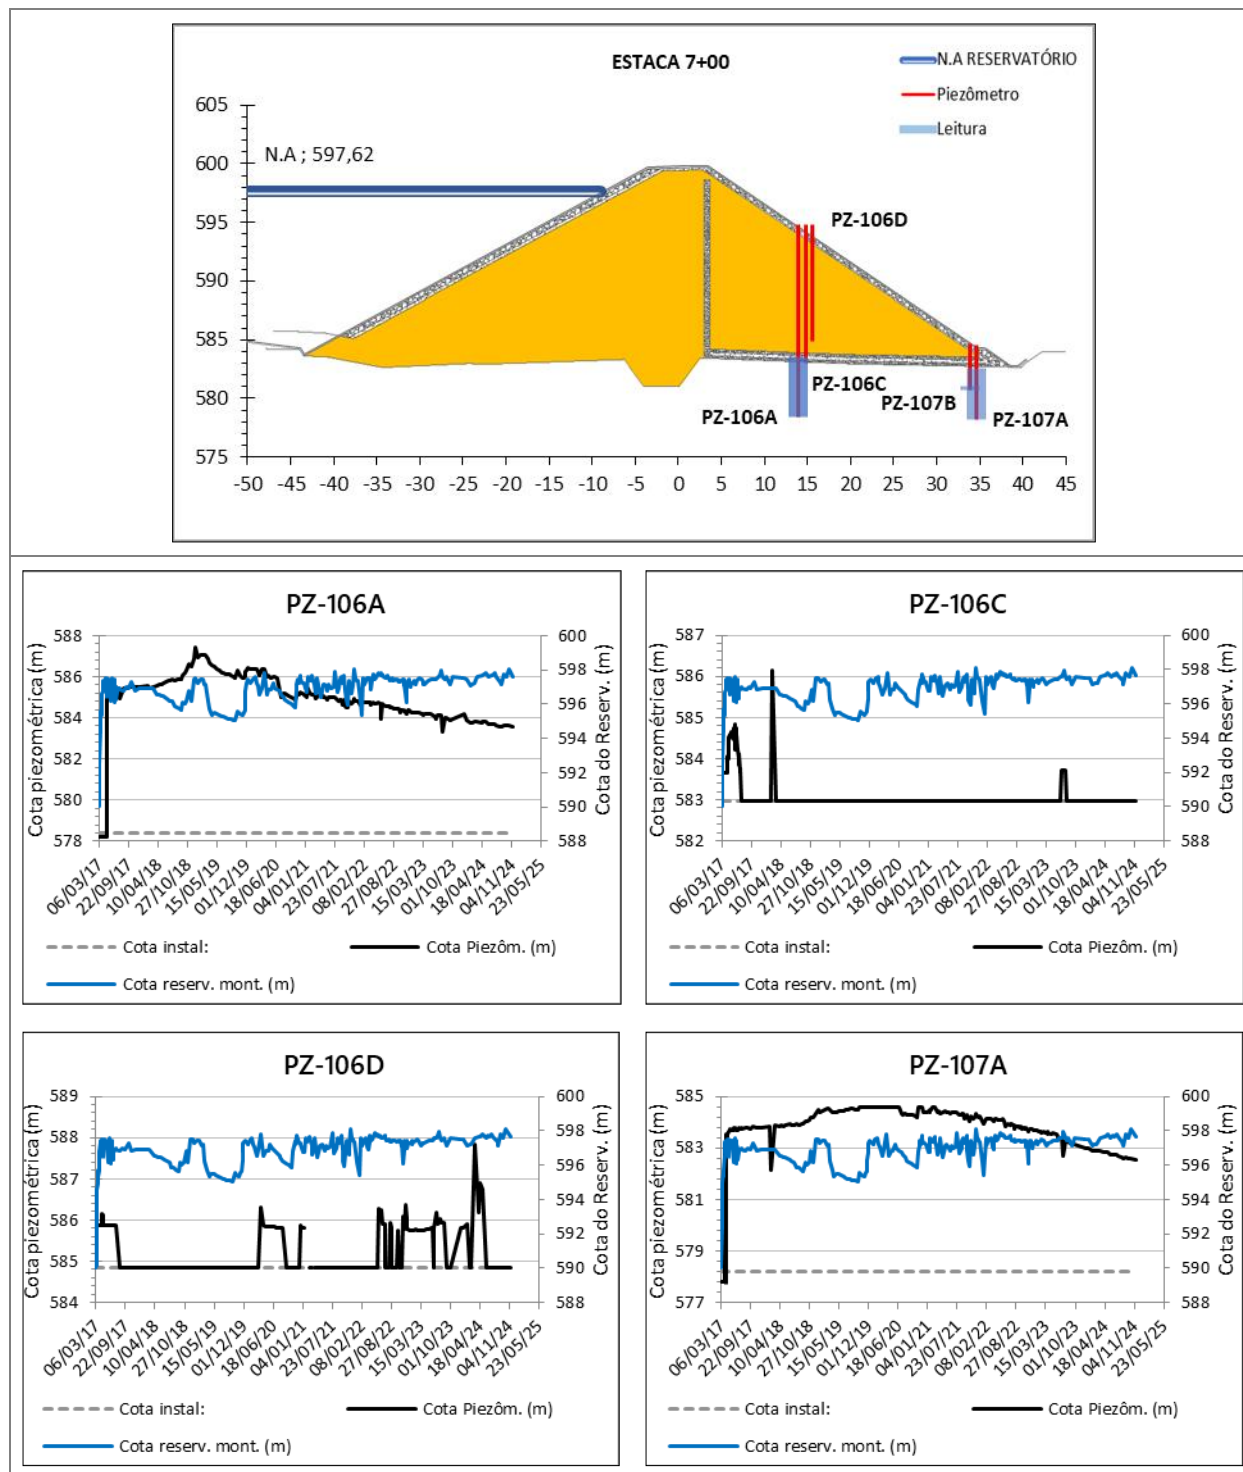
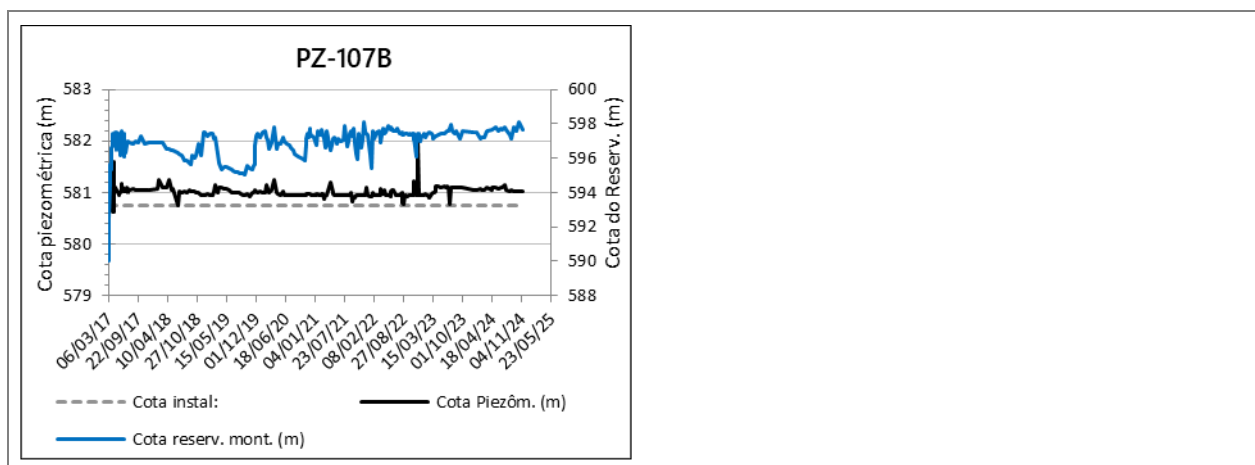
**Figura 7.6** – Seção instrumentada – Estaca 7+00 e gráficos das leituras do PZ-106A, PZ-106C e PZ-106D, PZ-107A e PZ-107B.

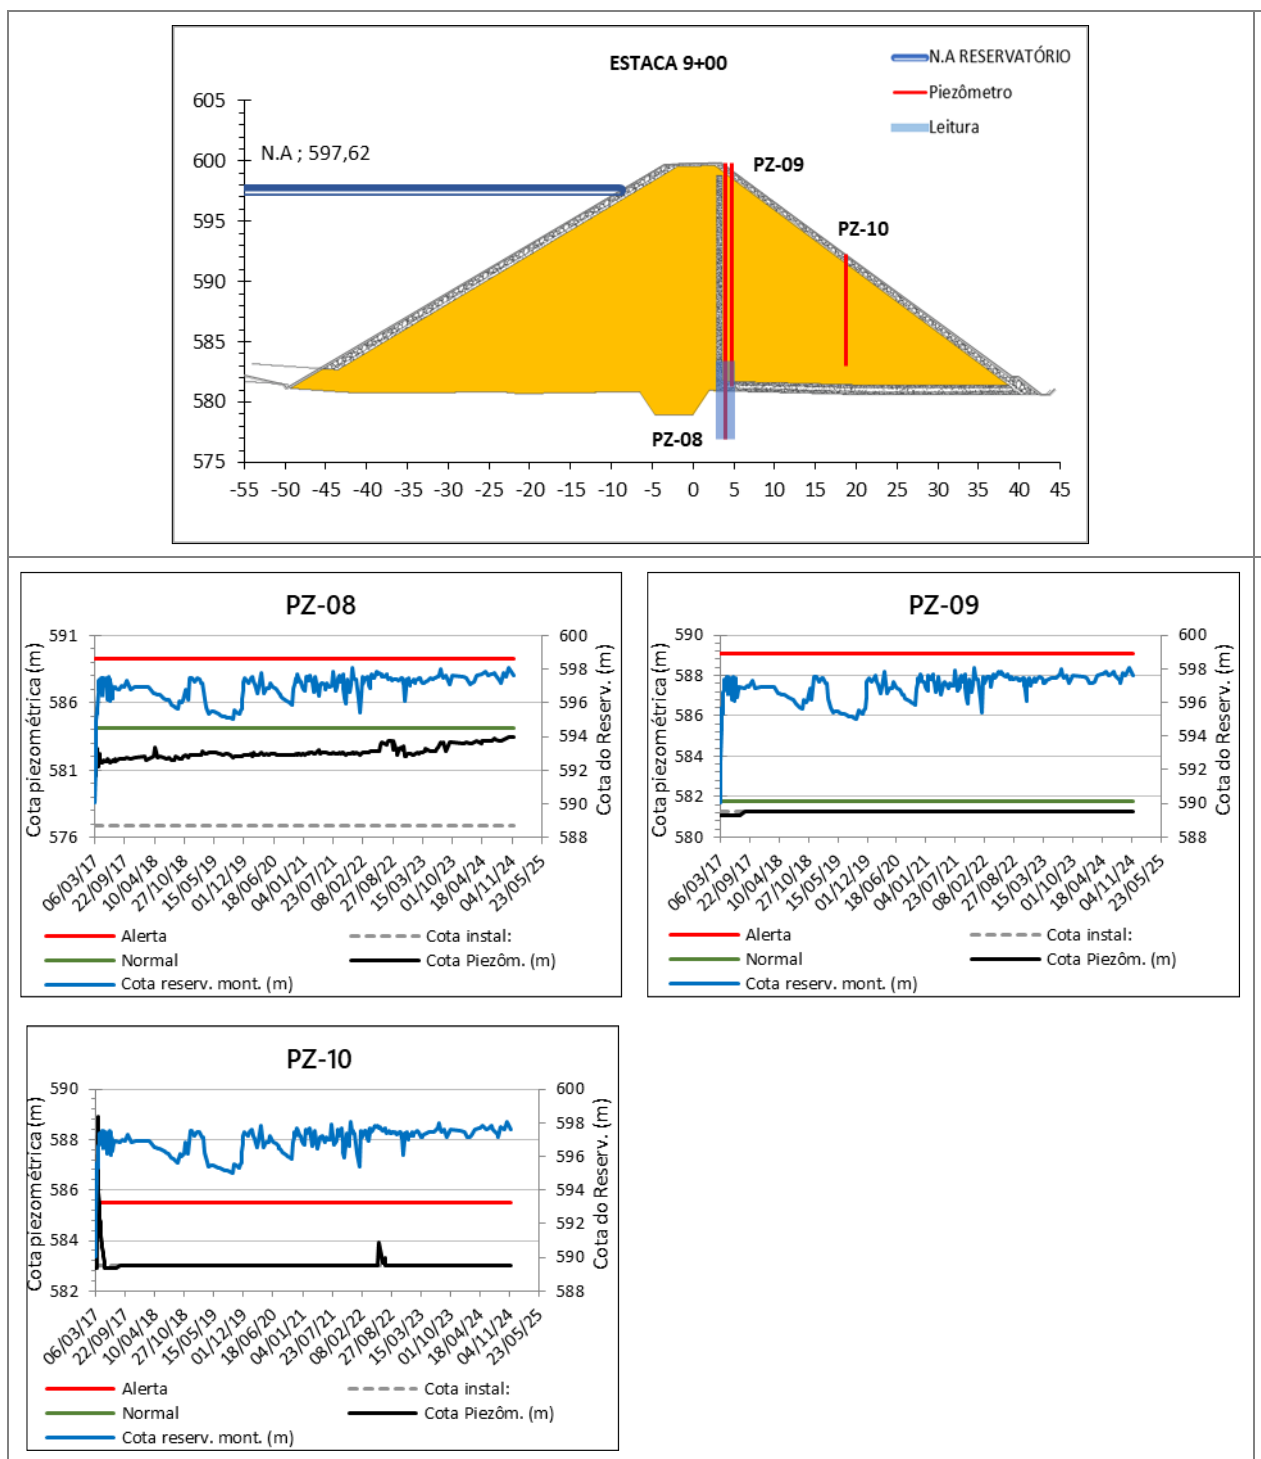
**Figura 7.7** – Seção instrumentada – Estaca 9+00 e gráficos das leituras do PZ-08, PZ-09 e PZ-10.

Relacionado aos piezômetros previstos em projeto, encontram-se em operação dentro do nível normal os piezômetros PZ's 02, 03, 07, 08, 12, 13, 14, 16, 17 e 18, e estão secos os PZ's 01, 04, 06, 09, 10, 11, 15, 19, 21, 22, 23 e 24. Os piezômetros PZ-05 e PZ-20 têm apresentado mudanças abruptas nas cotas piezométricas ao longo do tempo, caracterizadas por frequentes oscilações. O PZ-20, cuja cota de instalação está acima da cota de alerta, registra leituras constantemente elevadas e acima da cota de alerta, devido a inconsistências entre ambas as cotas. Já o PZ-05, com cota de instalação abaixo da cota de alerta, apresentou variações tanto acima quanto abaixo da cota de alerta. No entanto, desde 16 de agosto de 2024, o PZ-05 tem mantido suas leituras abaixo da cota de alerta, ou seja, operando dentro dos níveis normais.

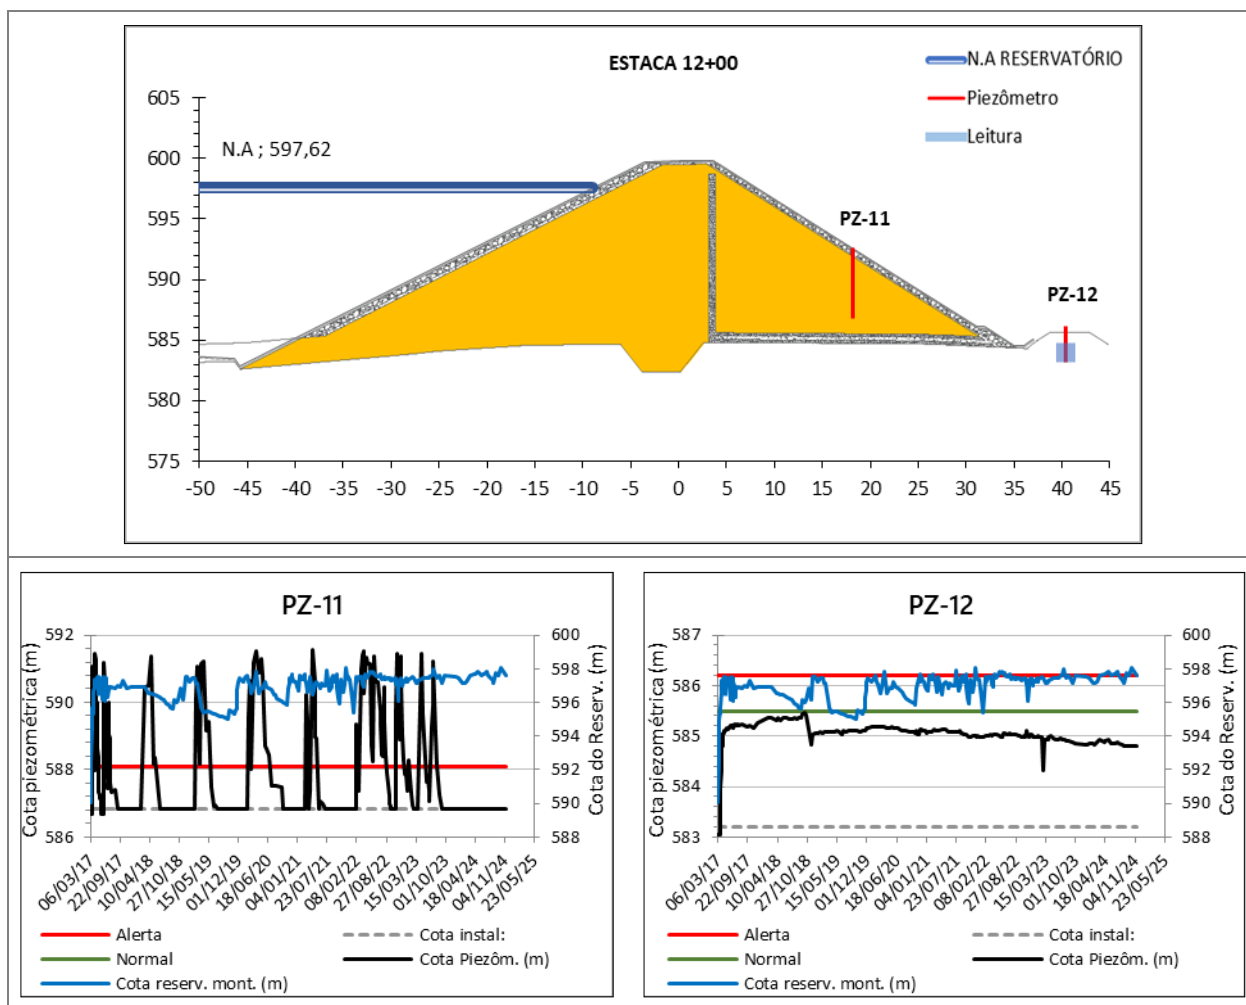
**Figura 7.8** – Seção instrumentada – Estaca 12+00 e gráficos das leituras do PZ-11 e PZ-12.

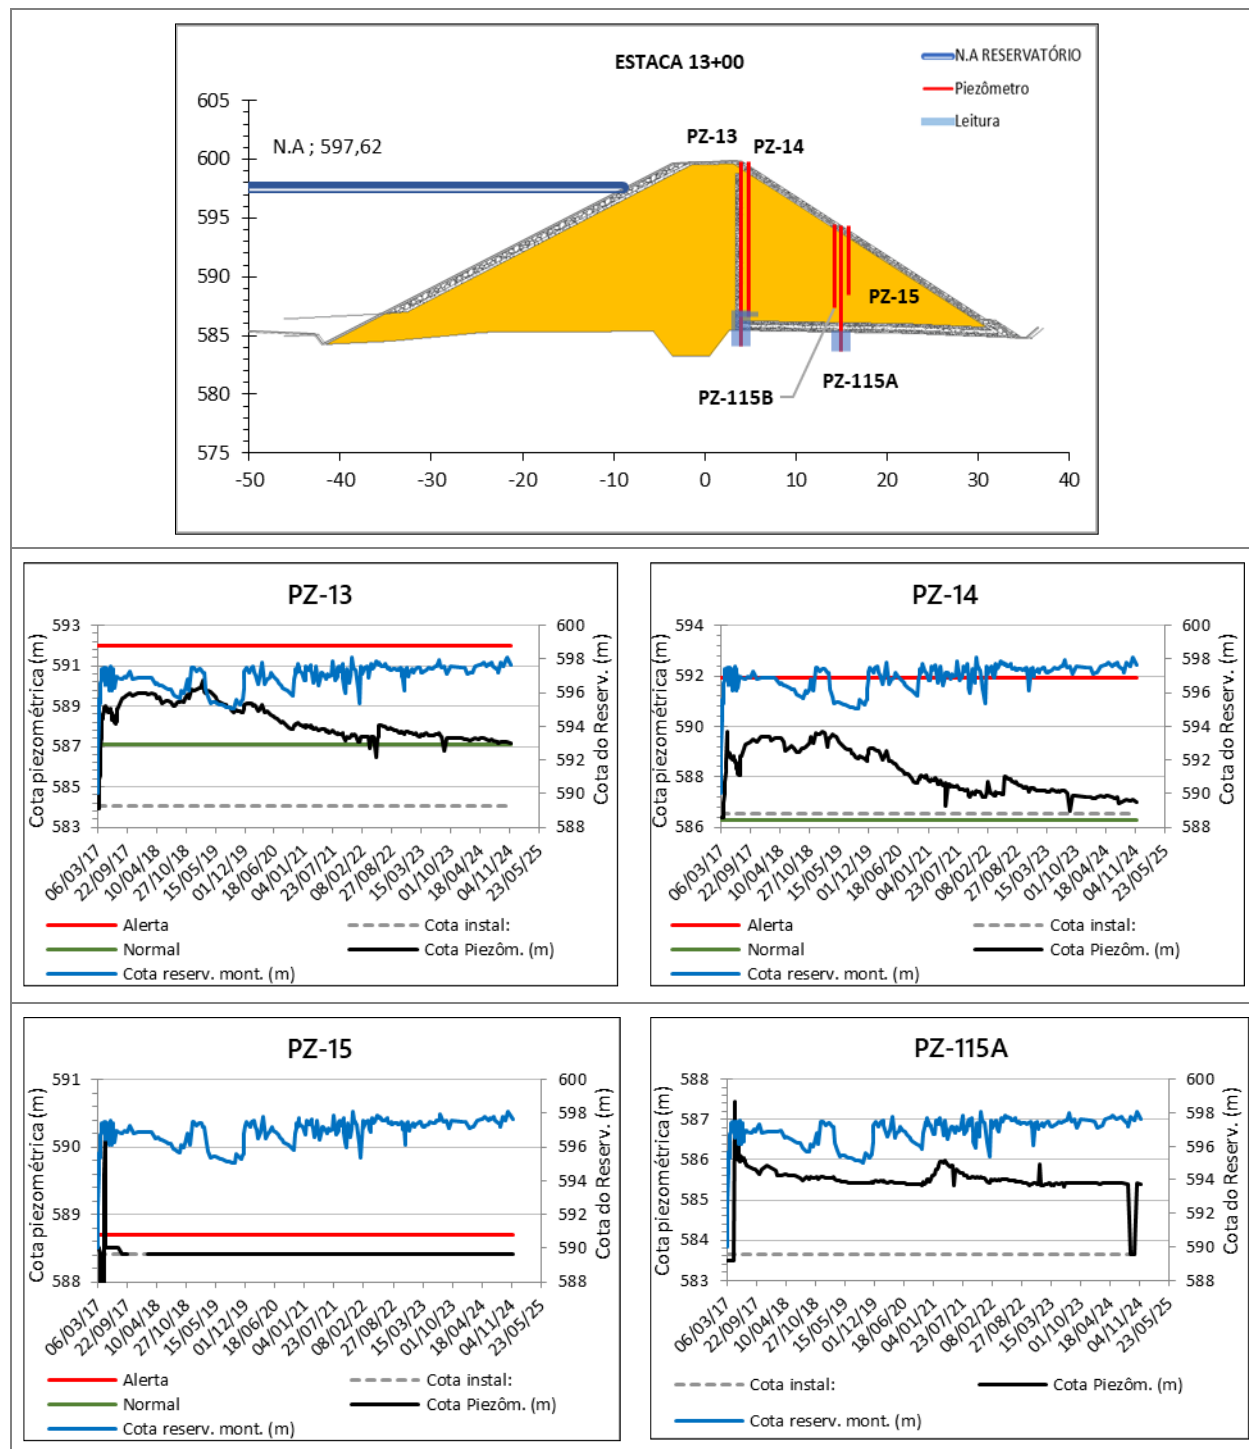
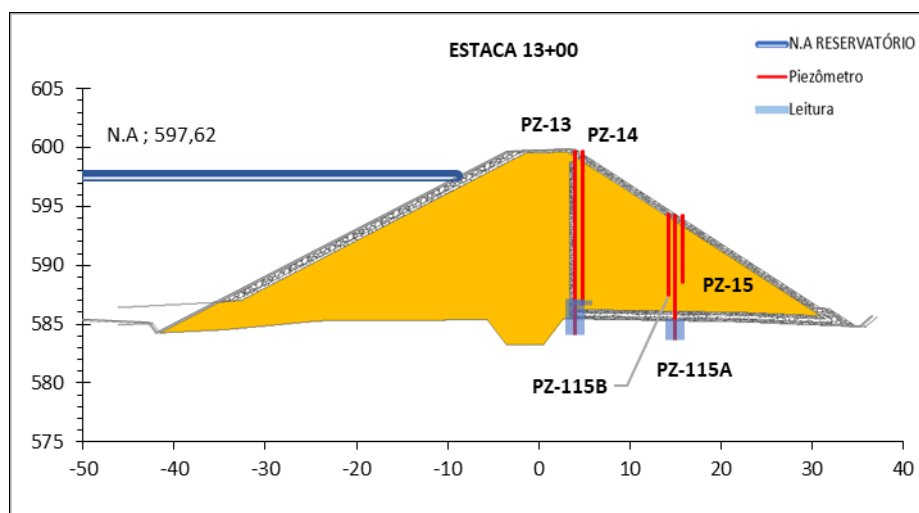
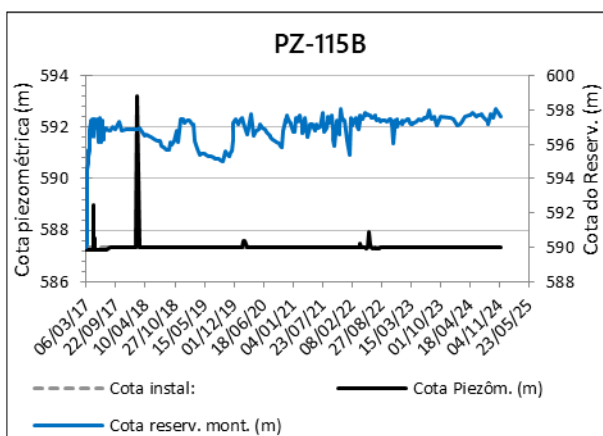
**Figura 7.9** – Seção instrumentada – Estaca 13+00 e gráficos das leituras do PZ-13, PZ-14, PZ-15, PZ-115A e PZ-115B.

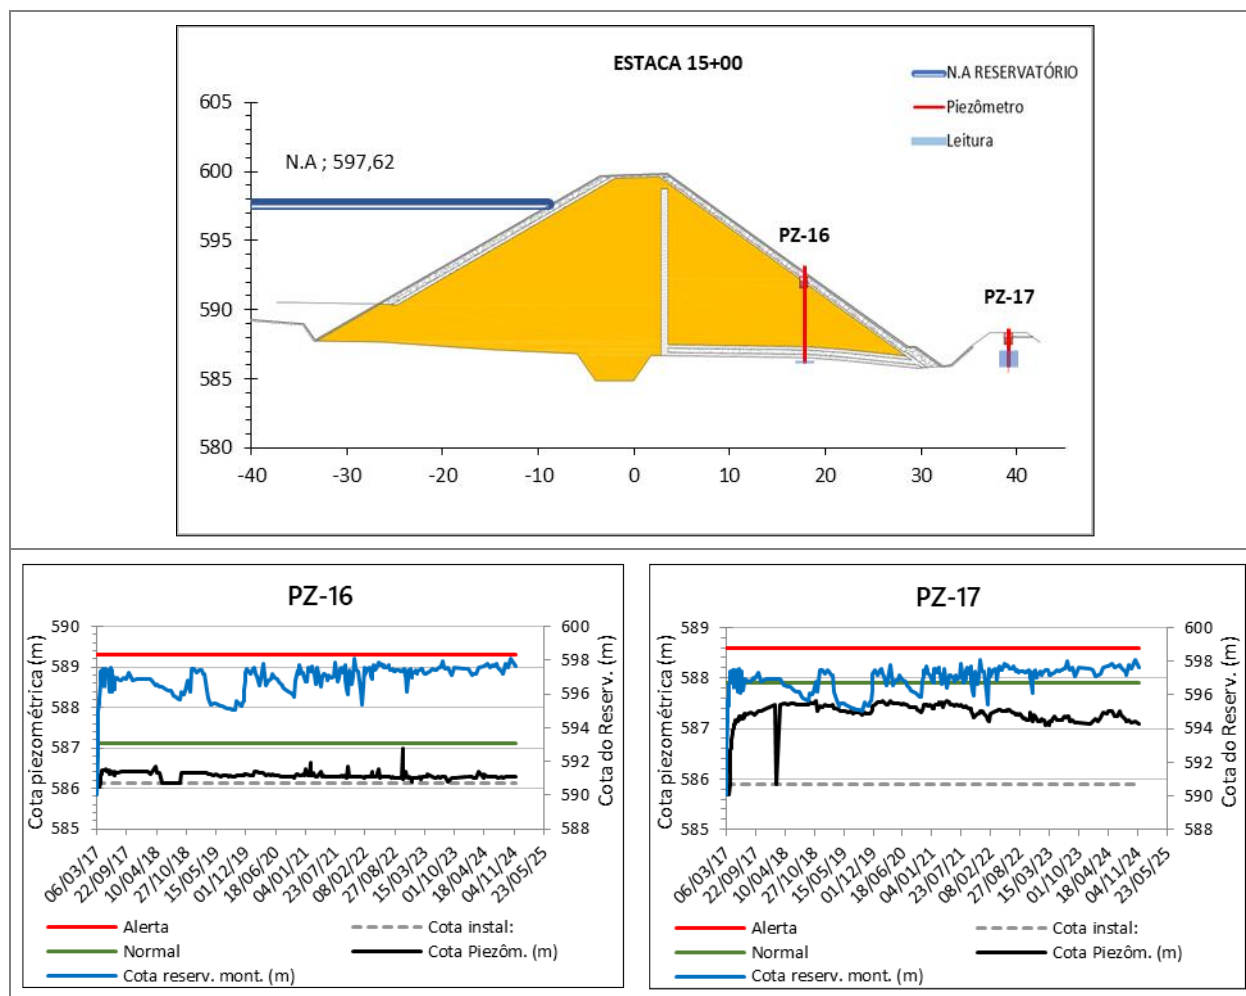
**Figura 7.10** – Seção instrumentada – Estaca 15+00 e gráficos das leituras do PZ-16 e PZ-17.

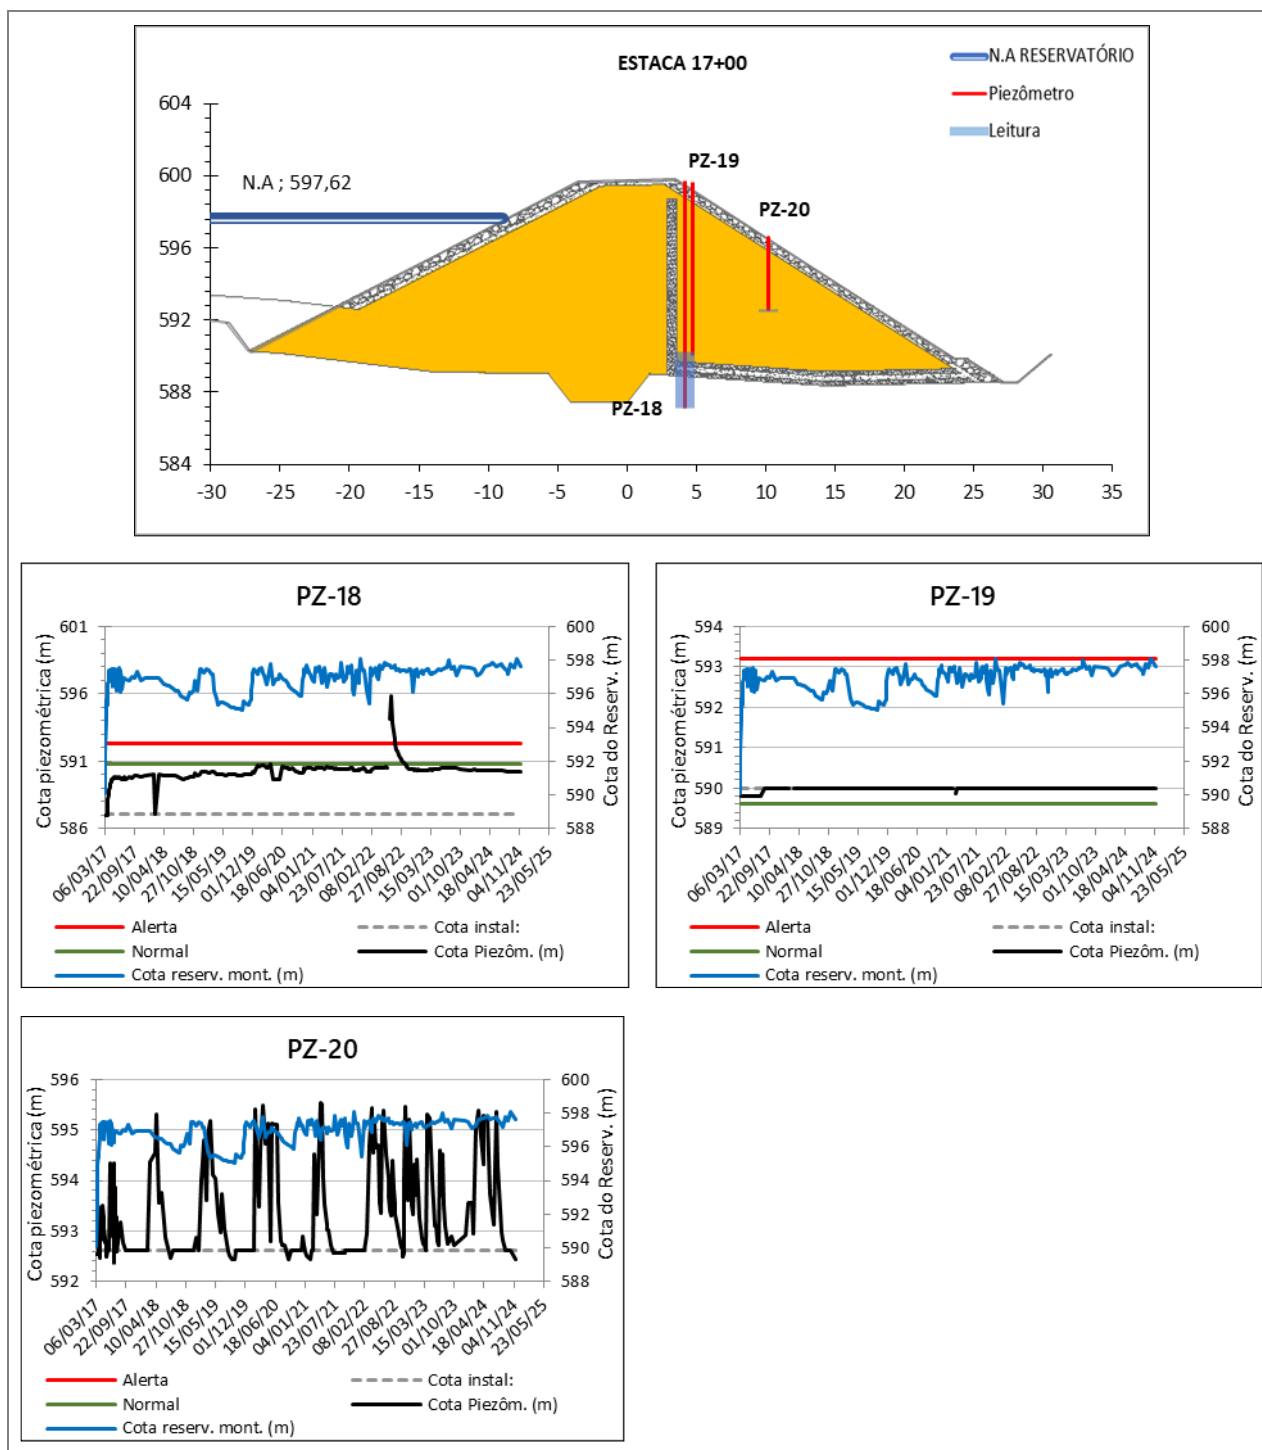
**Figura 7.11** – Seção instrumentada – Estaca 17+00 e gráficos das leituras do PZ-18, PZ-19 e PZ-20.

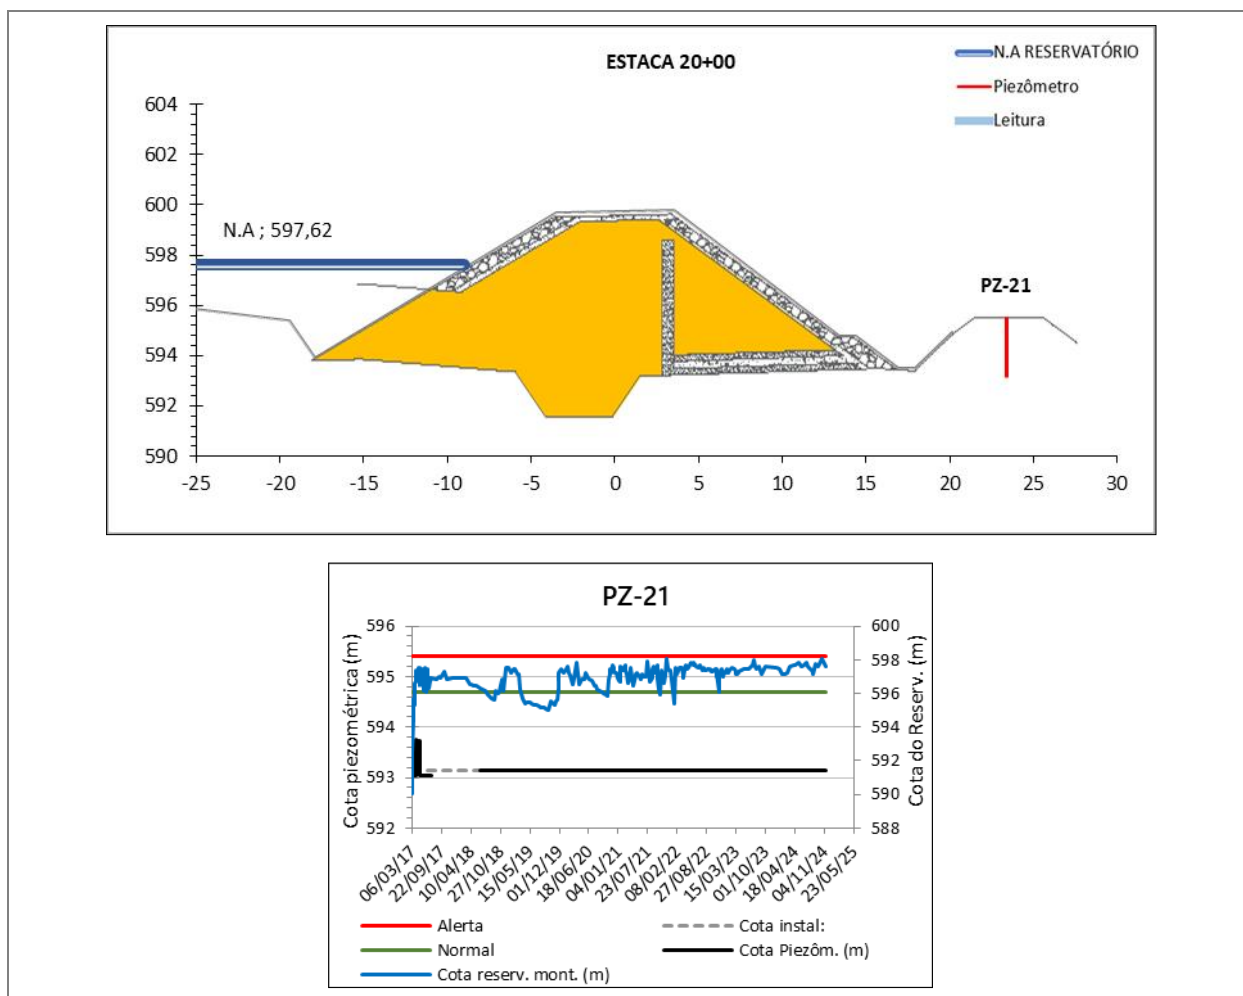
**Figura 7.12** – Seção instrumentada – Estaca 20+00 e gráficos das leituras do PZ-21.

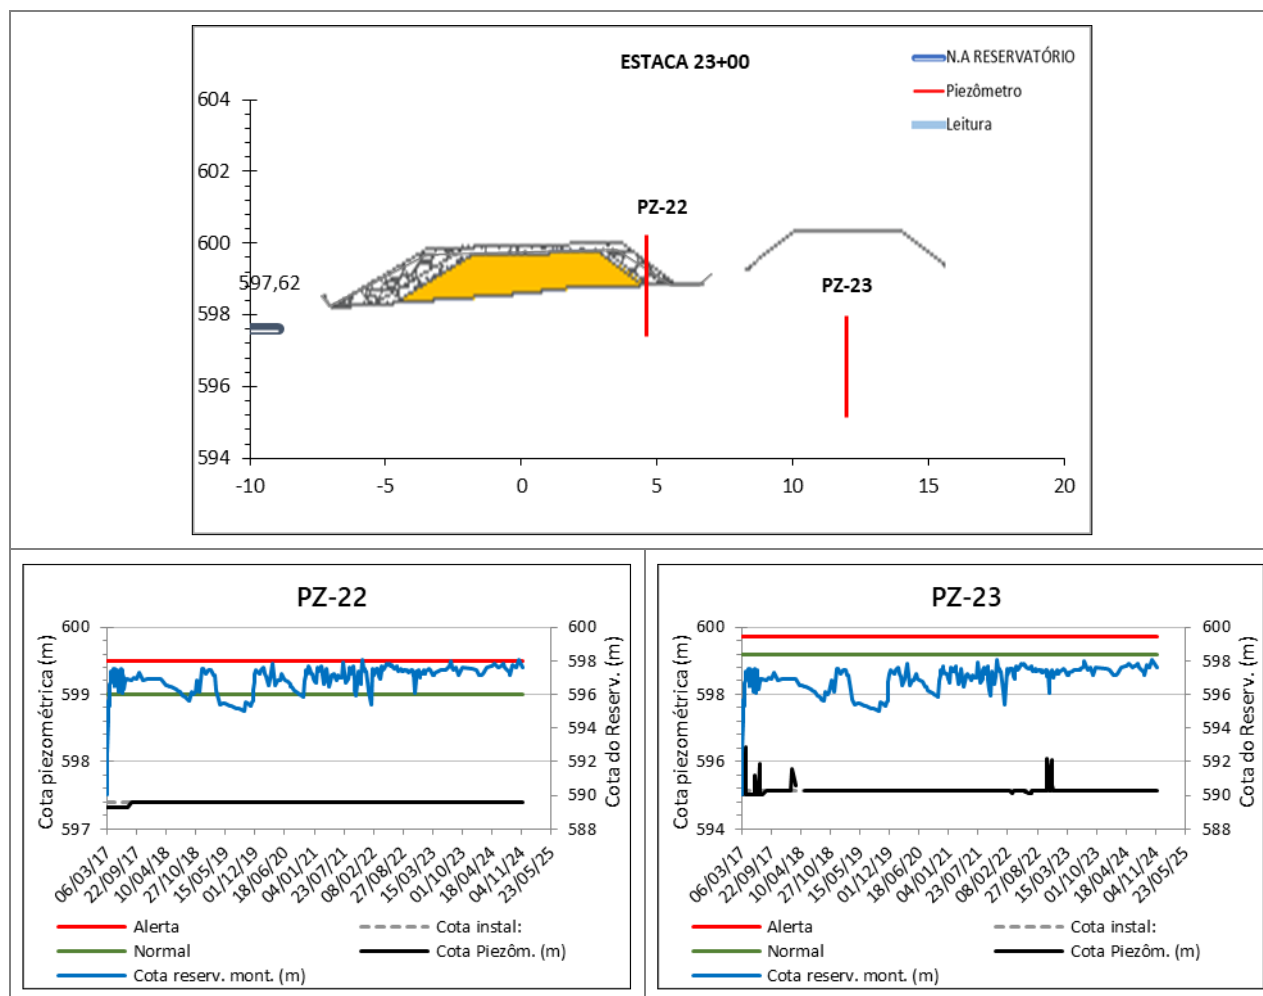
**Figura 7.13** – Seção instrumentada – Estaca 23+00 e gráficos das leituras do PZ-22 e PZ-23.

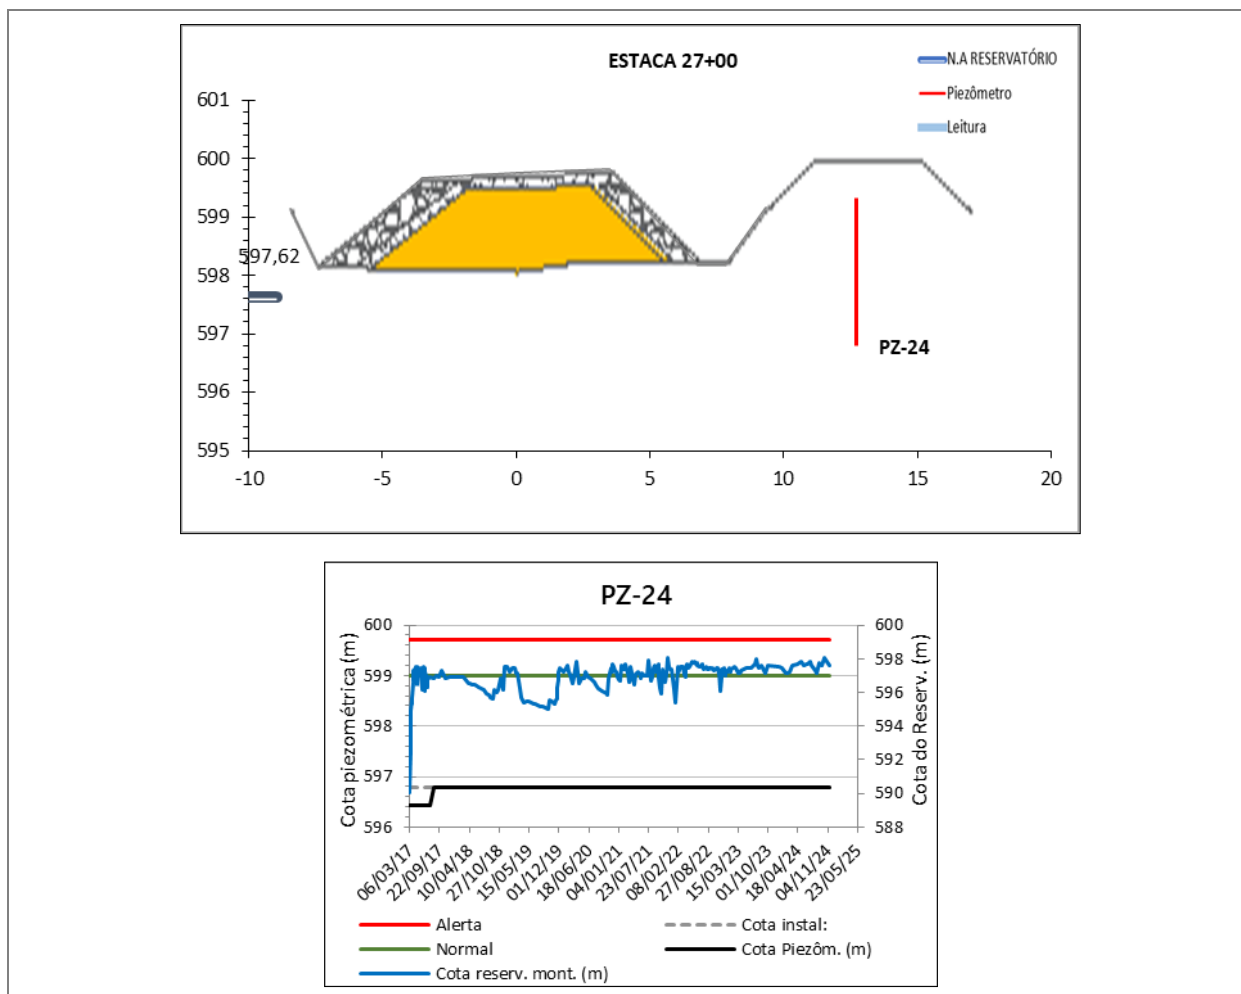
**Figura 7.14** – Seção instrumentada – Estaca 27+00 e gráficos das leituras do PZ-24.

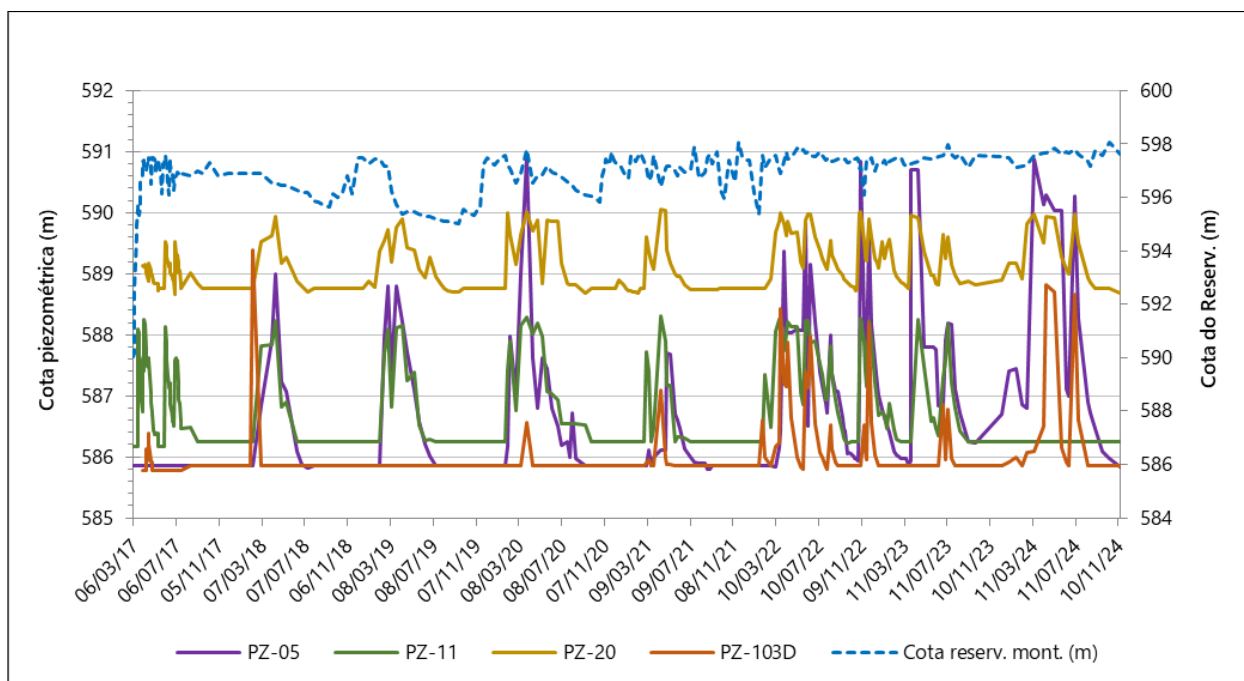
**Figura 7.15** – Gráfico de acompanhamento das leituras dos PZ's 05, 11, 20 e 103D.

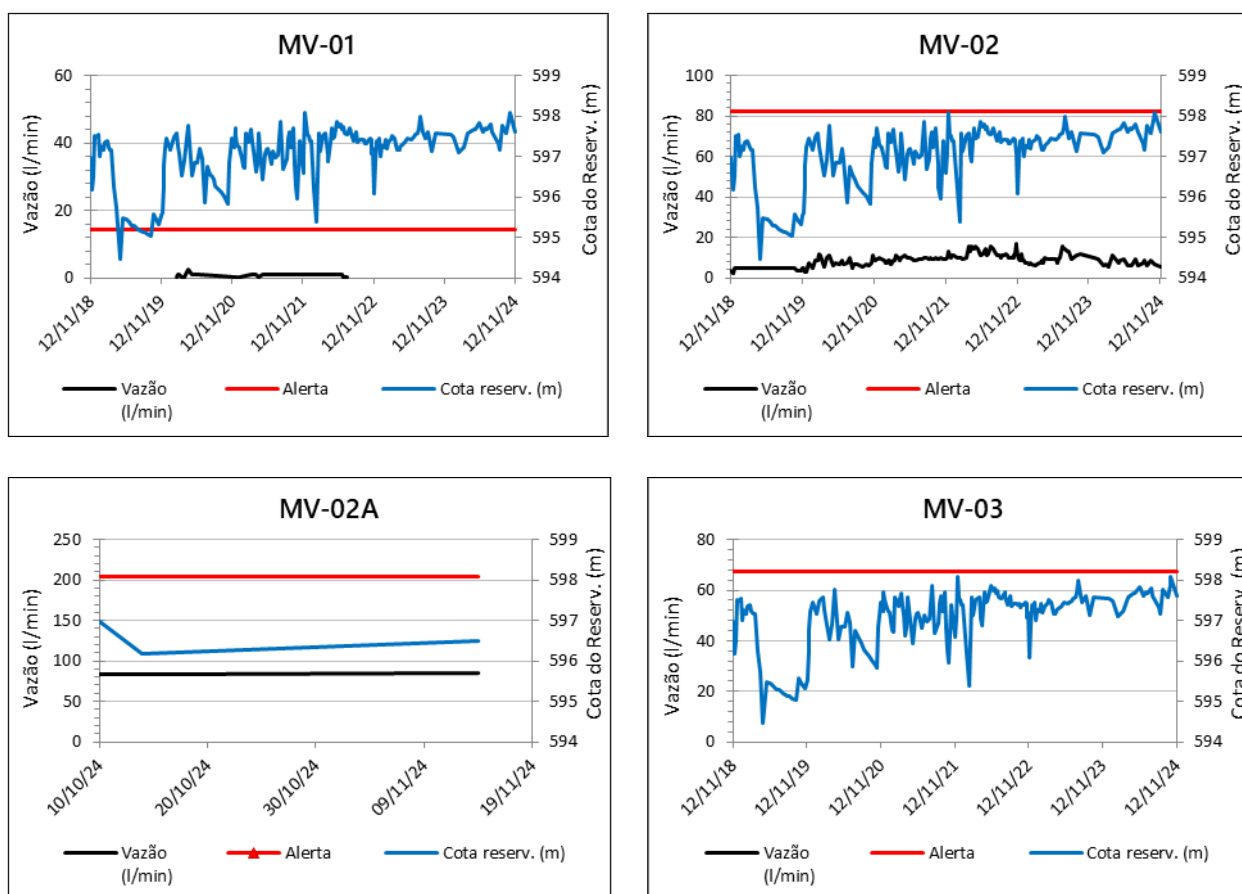
**Figura 7.16** – Acompanhamento gráfico das leituras dos medidores de vazão, MV-01, MV-02, MV-02A e MV-03.

Conforme previsto no projeto executivo, foram implantados 3 (três) medidores de vazão do tipo triangular. No entanto, durante a inspeção, foram identificados 04 (quatro) medidores de vazão, este último (MV-02A) instalado no canal de restituição do MV-02, que recebe as vazões percoladas pelo maciço. O MV-02 e MV-02A estão em operação, o MV-01 ocasionalmente apresentava vazão (encontra-se inoperante desde 2023) e o MV-03 está inoperante. Destaca-se que o MV-02 não possui a angulação adequada à equação usual para esse tipo de instrumento, ou seja, o ângulo do vértice é diferente de 90°, essa situação provavelmente resulta em valores de vazão incoerentes.

Quanto ao comportamento das vazões aferidas no MV-02 (E-9+00), nota-se a ocorrência de leituras com pequenas variações e abaixo da vazão admissível estabelecidas pela projetista que é de 82,2 l/min. Na região do pé do talude de jusante da barragem foi prevista a escavação de uma valeta de drenagem, sendo verificada a

**Obs.:** O medidor de vazão MV-02 do tipo triangular encontra-se com a angulação diferente de 90°, sugere-se a readequação com instalação de placa metálica. O MV-03 está com trinca na superfície do concreto e inoperante.
