CONSÓRCIO OPERADOR DO PISF – EXECUÇÃO DAS ATIVIDADES DE OPERAÇÃO E MANUTENÇÃO DAS INFRAESTRUTURAS DO EIXO LESTE DO PROJETO DE INTEGRAÇÃO DO RIO SÃO FRANCISCO COM BACIAS HIDROGRÁFICAS DO NORDESTE SETENTRIONAL, NOS ESTADOS DO PERNAMBUCO E PARAÍBA

# RELATÓRIO DE INSPEÇÃO DE SEGURANÇA REGULAR – ISR

## BARRAGEM CAMPOS

novembro/2024

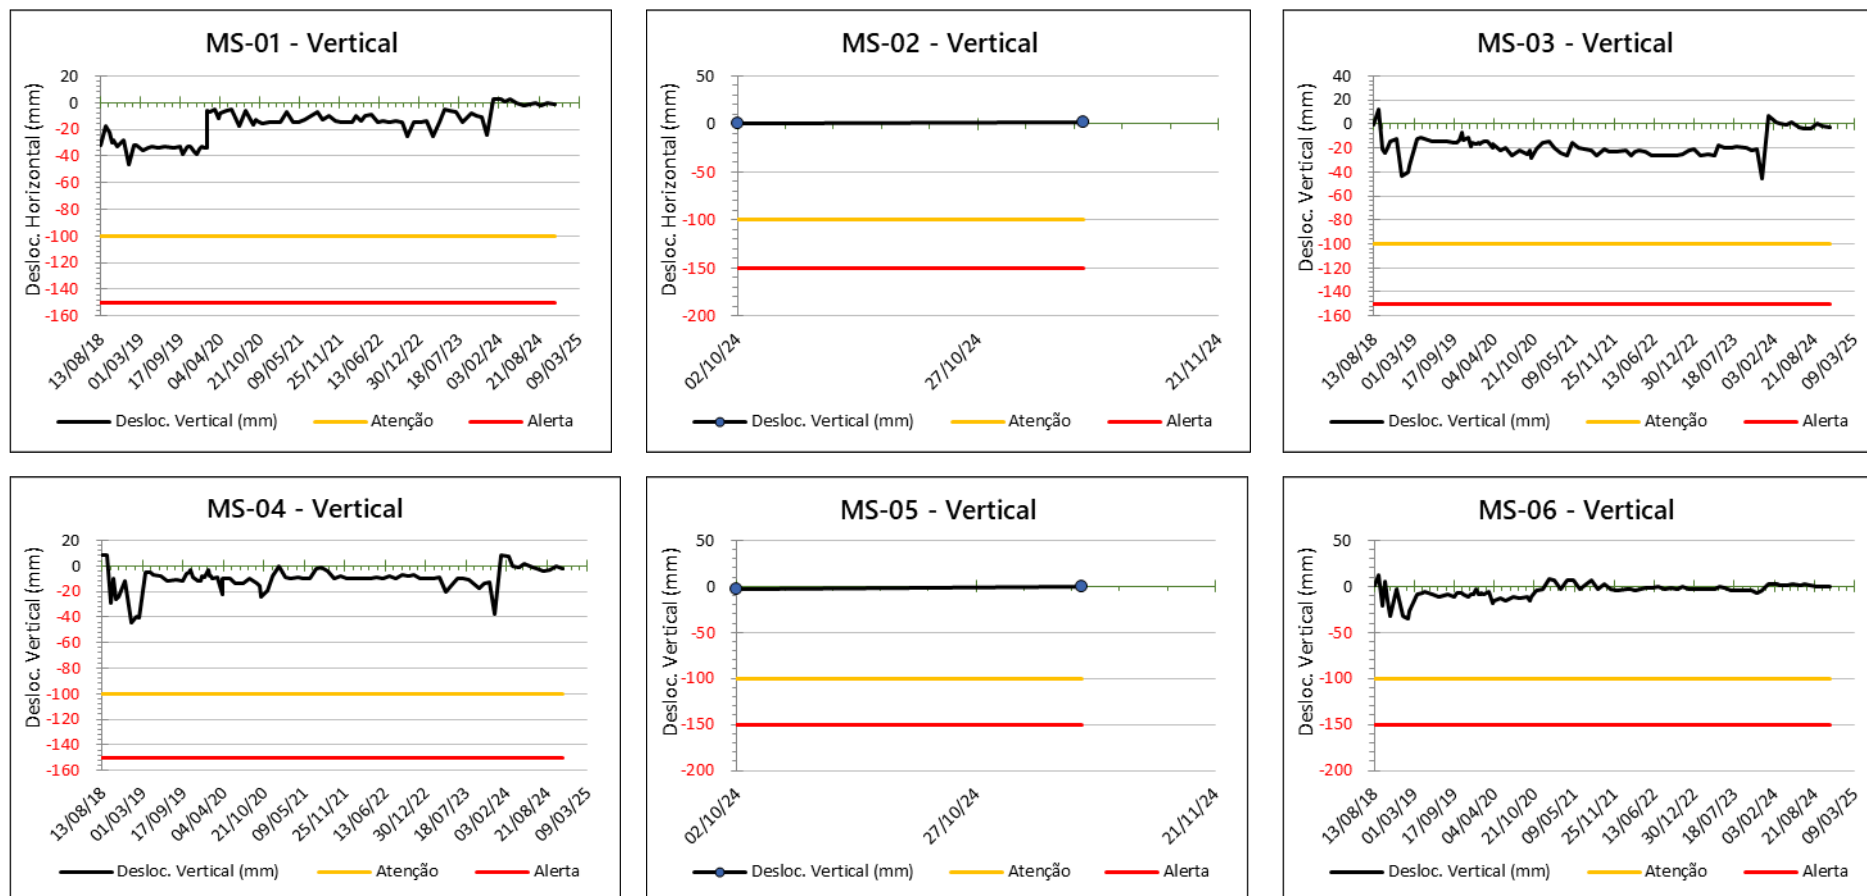
**Figura 7.17** – Representação gráfica dos deslocamentos verticais dos Marcos Superficiais MS-01, MS-03, MS-04, MS-06 e MS-08.

Ressalta-se que, durante a execução do projeto, não foram instalados os MS's 02, 05, 07 e 09, que estavam previstos para serem colocados, em sua maioria, na região de jusante, imediatamente após a valeta de drenagem e no talude de jusante (1240-DES-2114-50-29-002-R08). No entanto, esses marcos superficiais foram instalados pelo Consórcio Operador no ano de 2024.
