RELATÓRIO DE INSPEÇÃO DE SEGURANÇA REGULAR - ISR

BARRAGEM BARRO BRANCO

2209-REL-2115-01-20-002-R00

2209-REL-2115-01-20-002-R00								Revisão
Relatório de Inspeção de Segurança Regular (ISR) da Barragem Barro Branco – Jul/2024				Companhia de Desenvolvimento dos Vales do São Francisco e do Parnaíba - CODEVASF				00

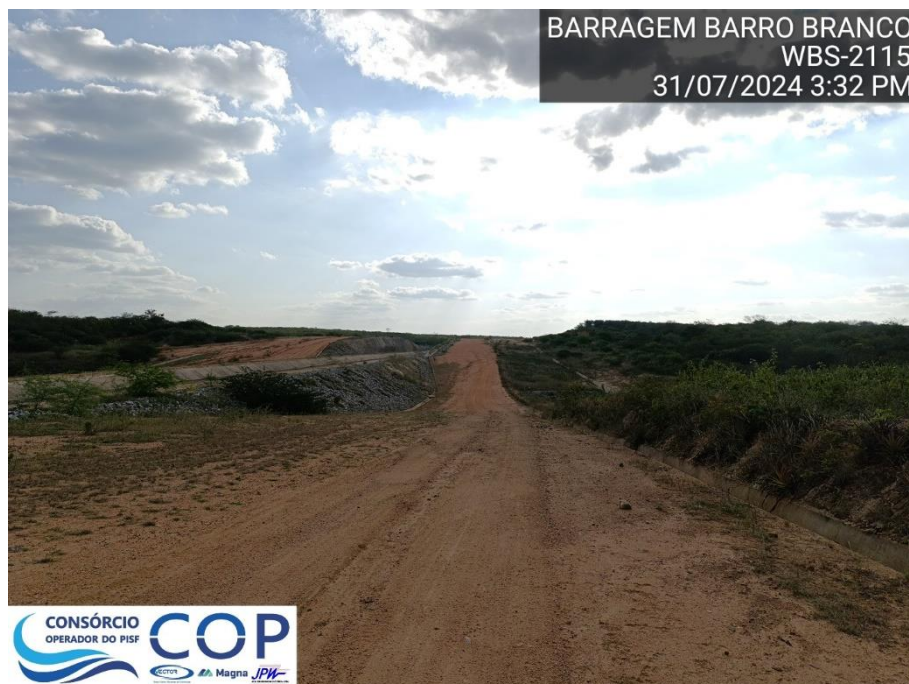
O acesso à Barragem (Figura 6.1) é feito percorrendo uma distância de aproximadamente 6,6 km, a partir do centro da cidade de Sertânia-PE, seguindo pela rodovia BR-110 sentido a cidade de Monteiro-PB, em seguida pela estrada de serviço do Ramal do Agreste, até chegar a Barragem Barro Branco. A rodovia BR-110 possui pavimentação asfáltica, além da falta de sinalização. O trecho do Ramal do Agreste, apresenta-se em boas condições de tráfego, mas necessitando de placas de sinalização (Foto 6.1).

Foto 6.1: Aspecto da estrada de acesso à Barragem Barro Branco, apresentando boas condições de tráfego – Trecho do Ramal do Agreste.

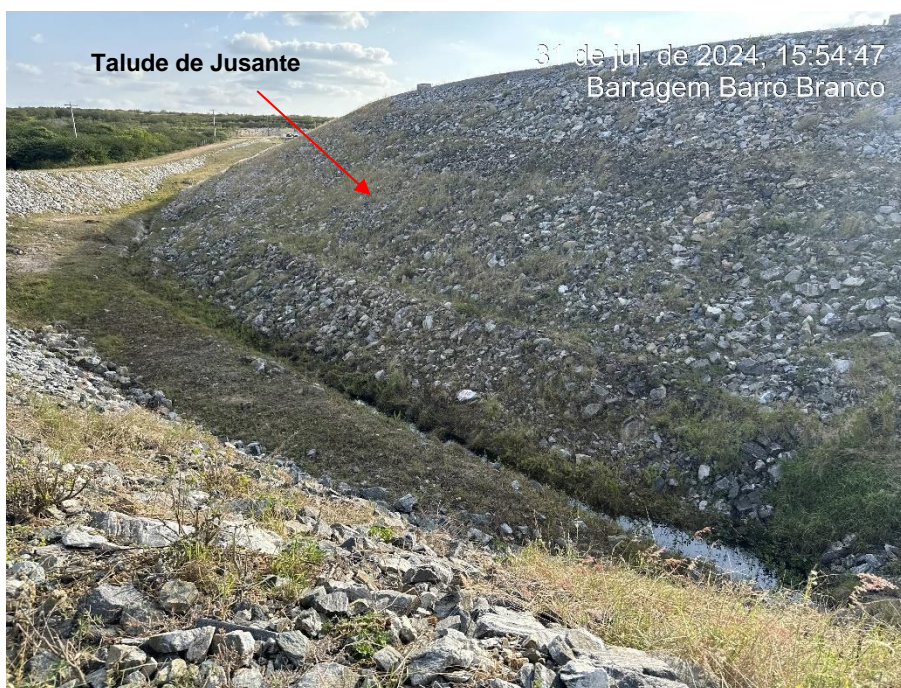
O talude de jusante é protegido por enrocamento de granulometria adequada, apresentando boas condições, não apresentando sinais de afundamentos ou deslizamento (**Foto 6.5**). O Consórcio Operador realiza manutenções civis com a frequência necessária para manter e monitorar as ações preventivas e corretivas das estruturas de sua competência.

Foto 6.5: Vista do talude de jusante.

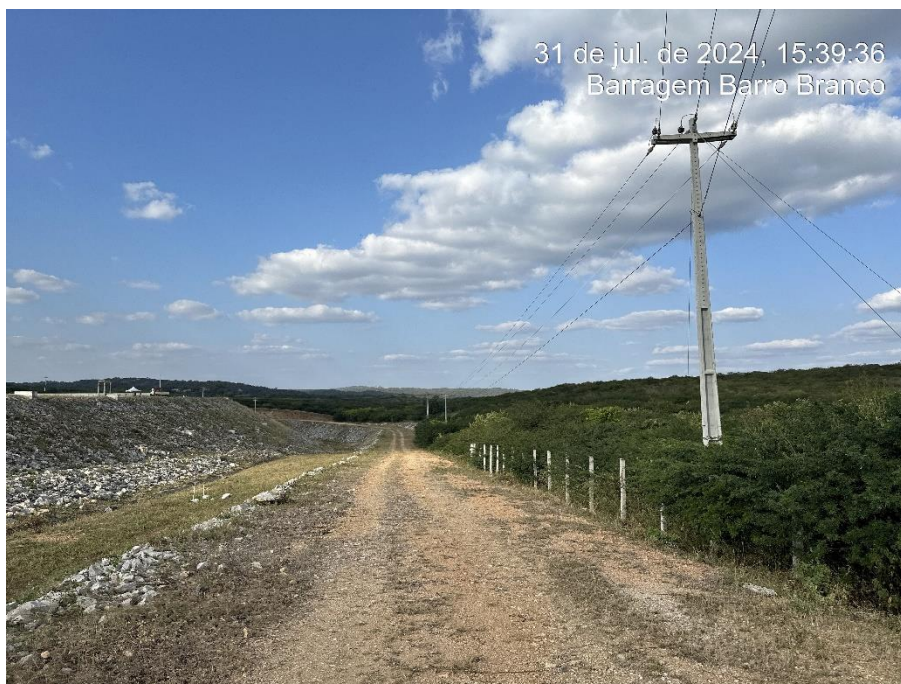
Na região de jusante notou-se uma área úmida (solo) com presença de rebrotas entre o piezômetro 12 e o medidor de vazão 02 (**Foto 6.8 e Foto 6.9**), a área vem sendo monitorada. O Consórcio Operador realiza manutenções civis com a frequência necessária para manter e monitorar as ações preventivas e corretivas das estruturas de sua competência (**Foto 6.10**). O canal de restituição da drenagem interna encontra-se limpo (**Foto 6.11**).

Foto 6.10: Vista da região de jusante.

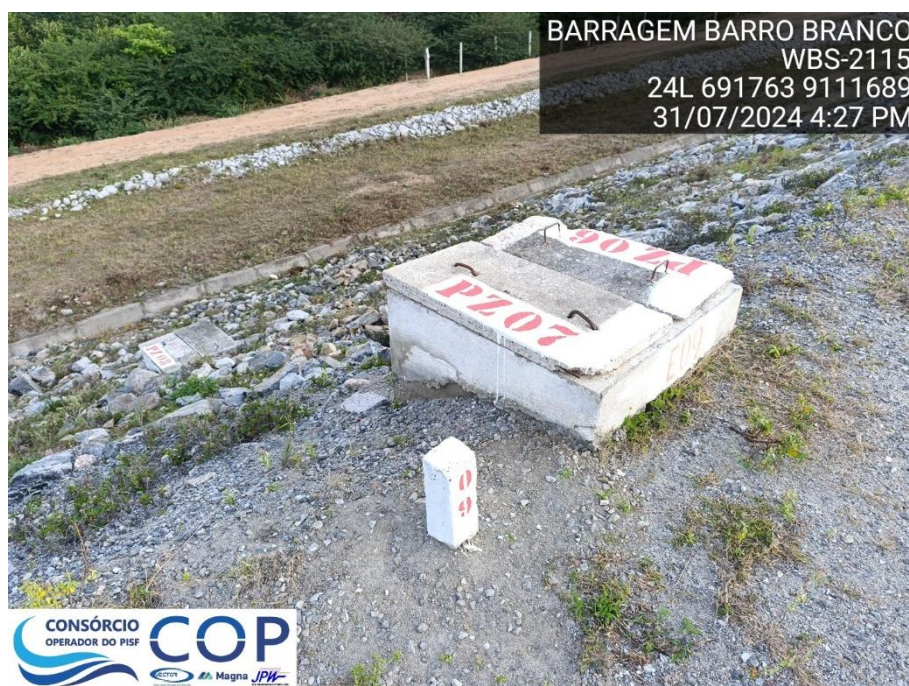
Foto 6.12: Vista da tampa de concreto da caixa do instrumento.

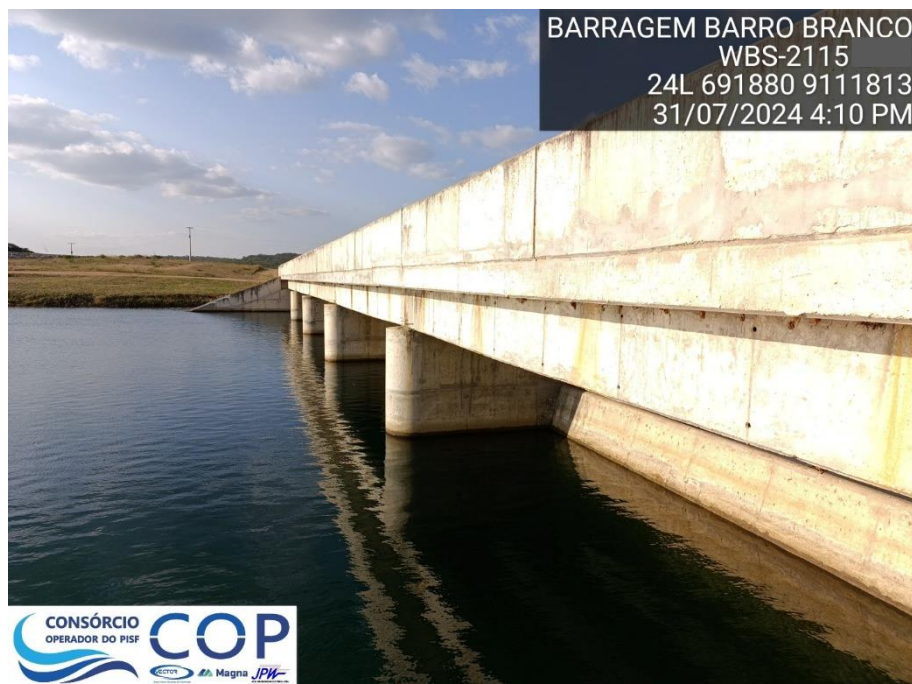
O canal de aproximação estava submerso (**Foto 6.14**). Observou-se que o canal de restituição do vertedouro apresenta elevação da cota na sua parte final, o que dificulta o escoamento das águas por gravidade (**Foto 6.15**). Erosões no talude natural esquerdo e direito do canal de restituição do vertedouro e falta de proteção de enrocamento. (**Foto 6.16** e **Foto 6.17**).

Foto 6.14: Vista do Canal de aproximação do vertedouro.

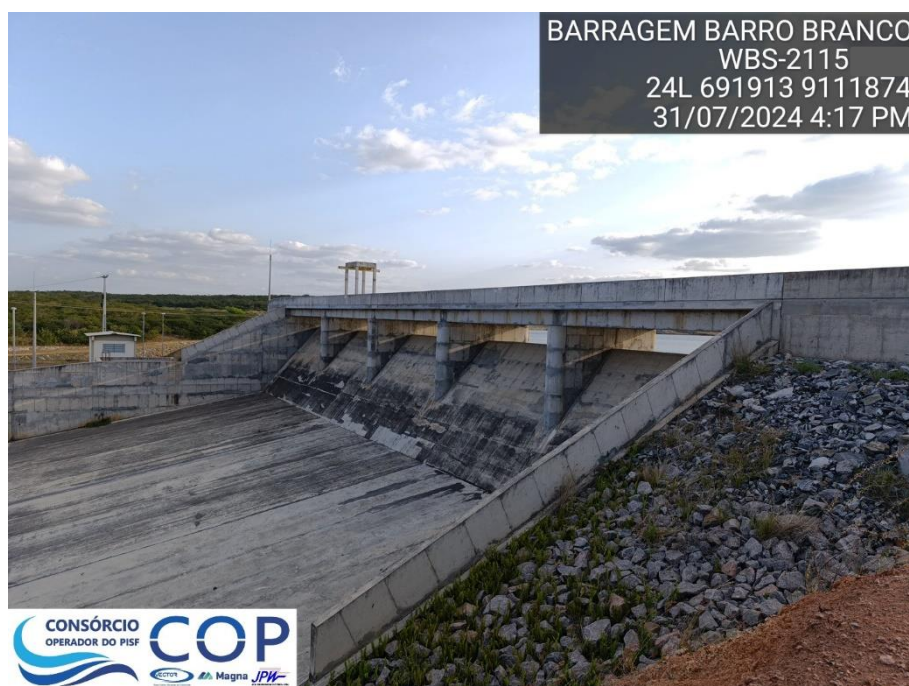
A estrutura de fixação da soleira do vertedouro (**Foto 6.18**) encontra-se em boas condições operacionais. Sobre a estrutura do vertedouro existe uma ponte em concreto, cujo guarda-rodas existem fissuras. Verifica-se que tais fissuras coincidem com as das juntas da laje (**Foto 6.19**).

Foto 6.18: Vista da estrutura do Vertedouro

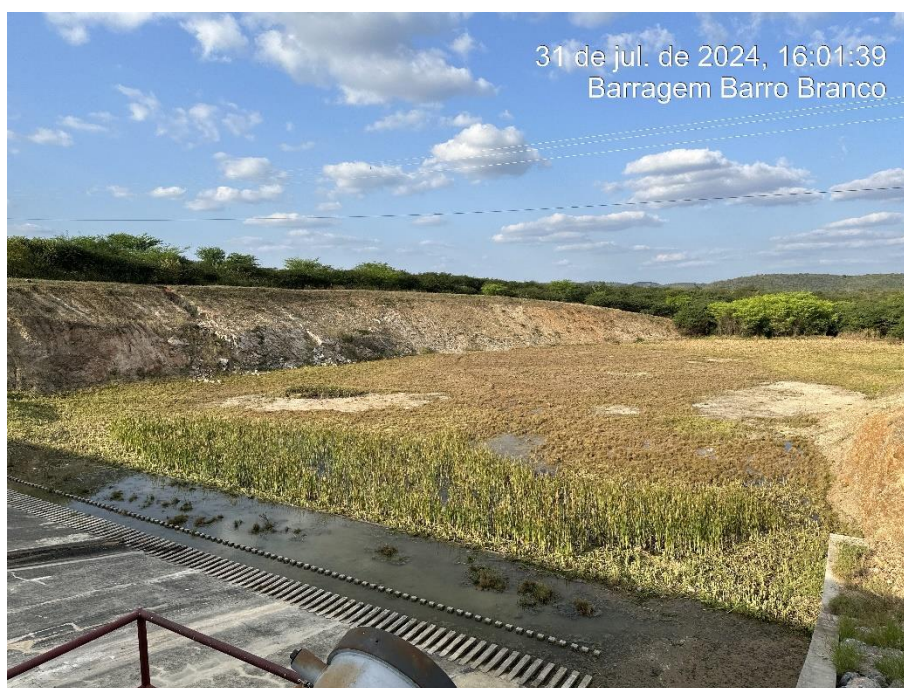
Foi verificada a presença de trincas superficiais na estrutura do rápido, além de surgências de água (**Foto 6.20**). A bacia de amortecimento não foi inspecionada devido à presença de água (**Foto 6.21**). O Consórcio Operador realiza manutenções civis com a frequência necessária para manter e monitorar as ações preventivas e corretivas das estruturas de sua competência.

Foto 6.21: Vista da bacia de amortecimento.

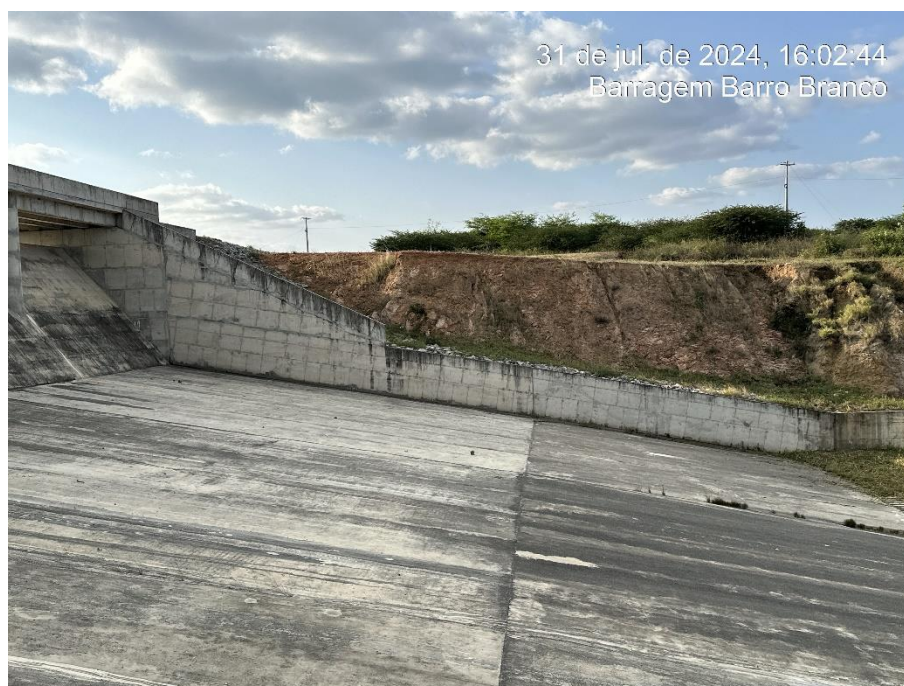
C.4 MUROS LATERAIS					
ITEM	LOCALIZAÇÃO / ANOMALIA	Situação	Magnitude	NP	Foto
1	Erosão na fundação	NE	-	-	-
2	Erosão nos contatos dos muros	NE	-	-	-
3	Rachaduras no concreto	PC	M	0	Foto 6.22 Foto 6.23
4	Ferragem do concreto exposta	NE	-	-	-
5	Deterioração da superfície do concreto	NE	-	-	-
Comentários: 3 – Fissuras superficiais nos muros laterais direito e esquerdo.

Foto 6.22: Vista do muro lateral esquerdo.

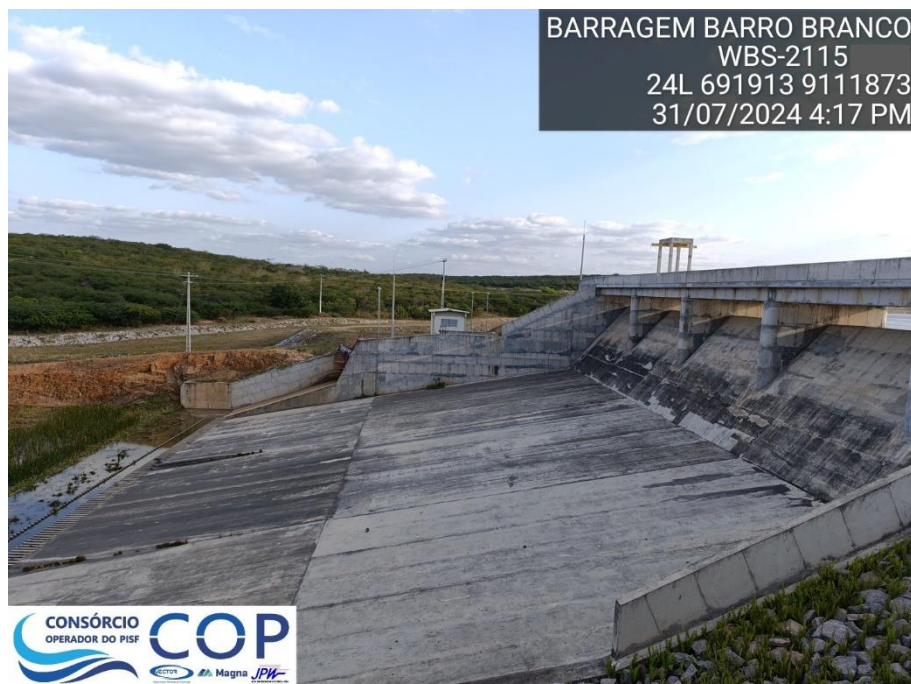
Foto 6.23: Vista do muro lateral direito.

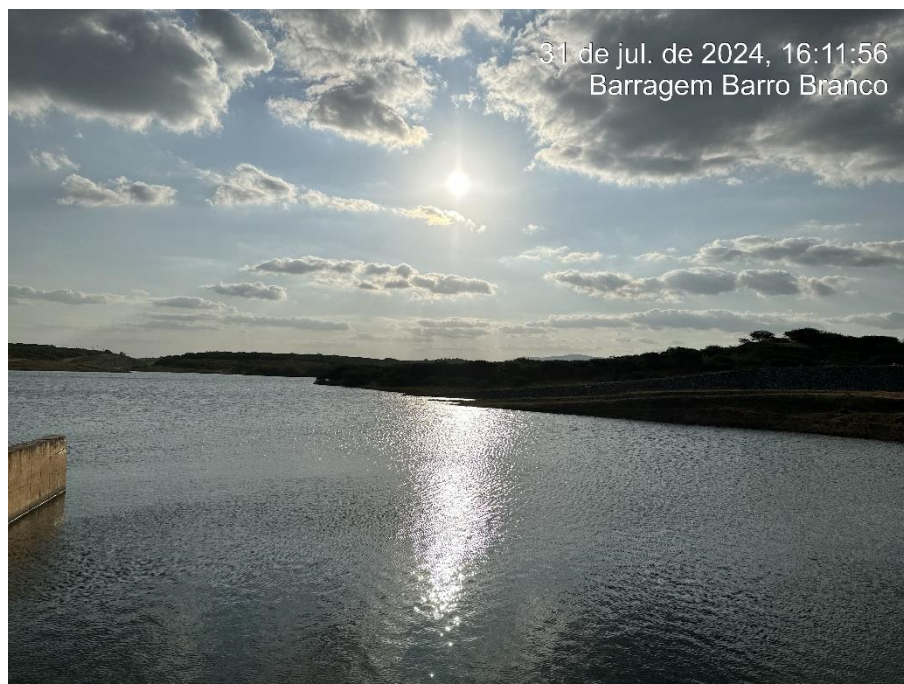
Não foi identificada nenhuma anomalia que comprometa a segurança da barragem no reservatório de Barro Branco. Observou-se animais pastando ao entorno da barragem (**Foto 6.24**).

Foto 6.24: Vista de parte do Reservatório da Barragem Barro Branco.

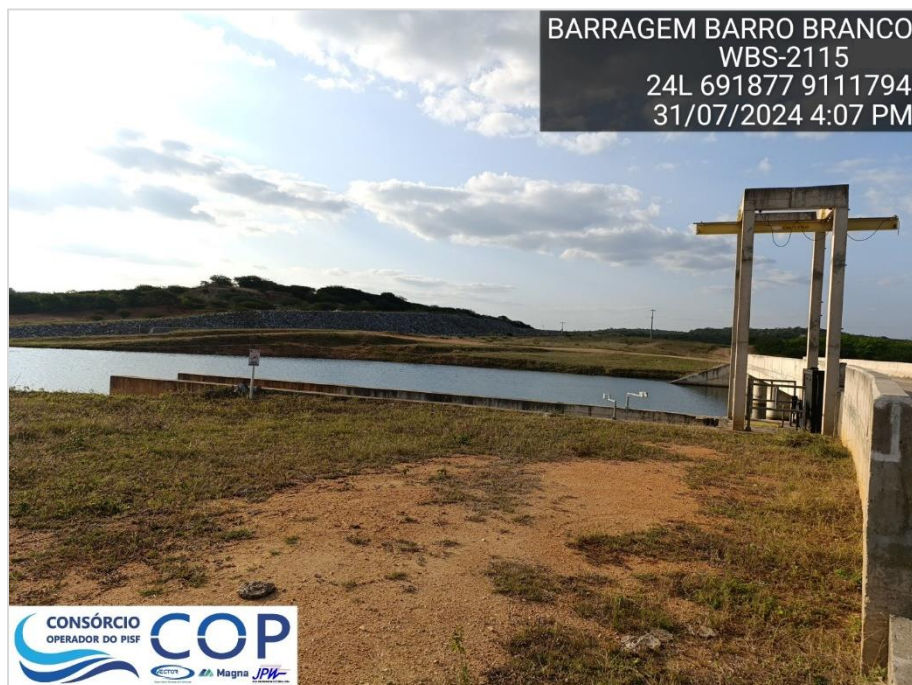
Como o reservatório estava cheio, não foi possível realizar a vistoria na entrada da estrutura da tomada d'água (**Foto 6.25**). Existe uma ensecadeira construída na lateral direita da tomada d'água (**Foto 6.3**). Foi observado deslocamento dos muros laterais da entrada da tomada d'água (**Foto 6.26**). Esta anomalia encontra-se detalhada no "Relatório de Vistoria Técnica" elaborado pela Gerenciadora, publicado em fevereiro/2017 sob o nº: 1377-REL-3500-20-04-003-R00. Foi atribuído a nessa anomalia (**NPA=1**). No Documento 2206-REL-2115-01-20-003-R02 denominado Relatório de Inspeção de Segurança Especial – ISE – Barragem Branco de 2019 descreve as recomendações e medidas a serem adotadas para solucionar esses problemas. Esse documento classifica o NPGB da barragem Barro Branco em Atenção "quando o efeito conjugado das anomalias não compromete de imediato

Foto 6.25: Vista da entrada da tomada d'água

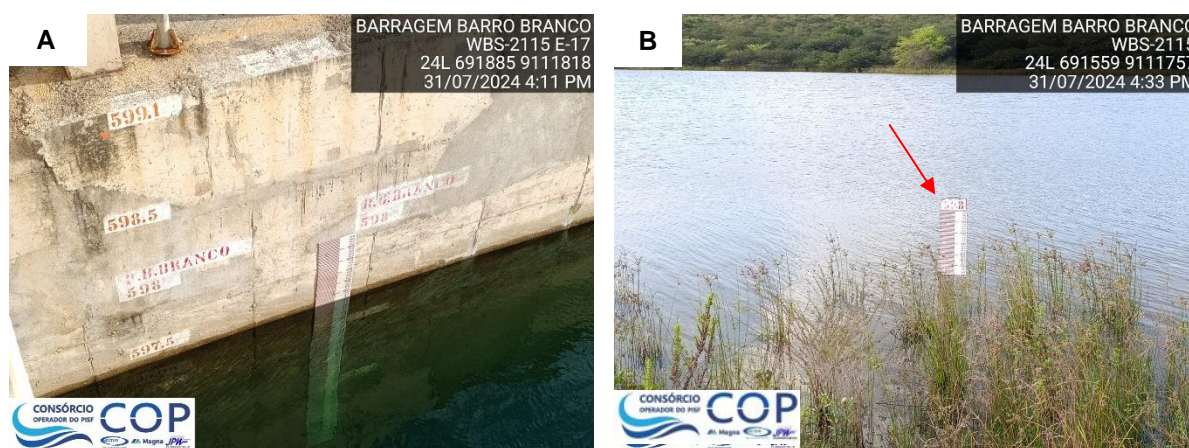
Com relação ao acompanhamento do nível do reservatório, têm-se instaladas réguas linimétricas em 2 (dois) pontos do Reservatório Barro Branco – na torre da tomada d'água e próximo à ombreira direita nas margens do reservatório, conforme indicado na **Foto 7.1**. Destaca-se que o monitoramento do nível d'água de montante é uma atividade essencial para a operação segura e eficiente do barramento, permitindo avaliar se as condições operacionais se encontram dentro dos limites estabelecidos.

Foto 7.1: Disposição das réguas linimétricas, instaladas na torre da tomada d'água (A) e na área do reservatório (B).

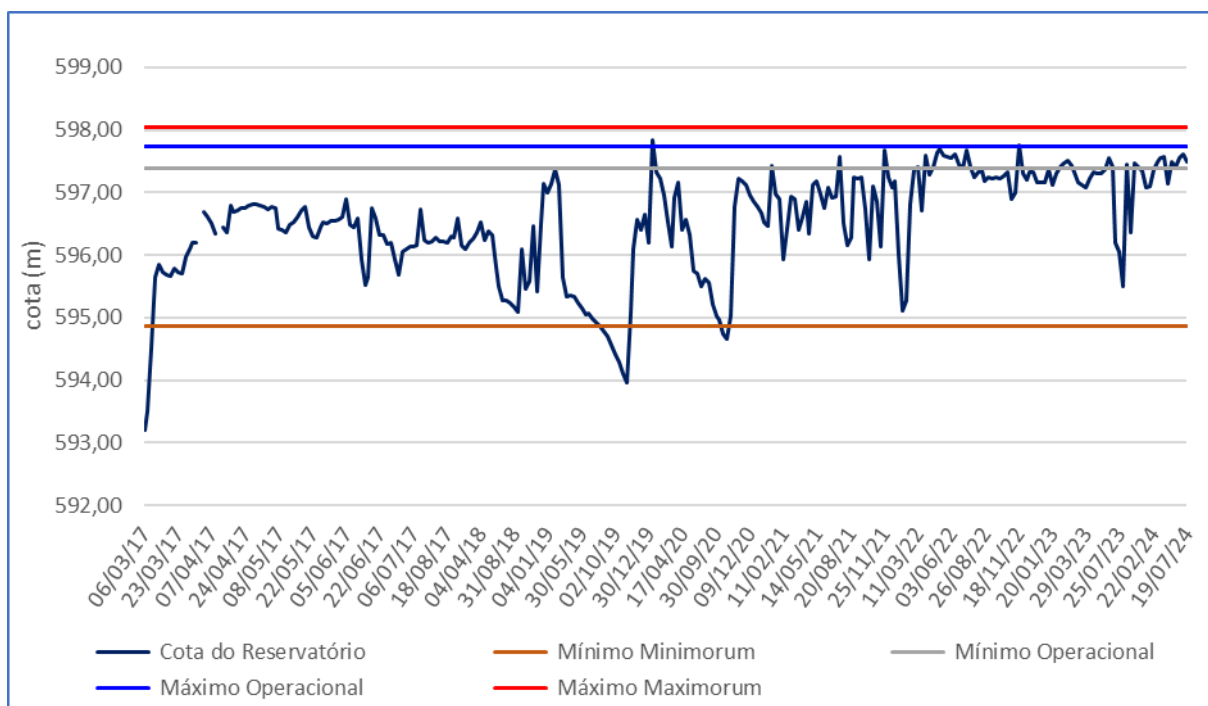
Figura 7.2 – Acompanhamento do nível de água do reservatório Barro Branco.

Em linhas gerais, o nível do reservatório tem oscilado entre valores menores e dentro da faixa operacional estabelecida, entre as cotas de 597,39 m (Nível Mínimo Operacional) e 597,73 m (Nível Máximo Normal), conforme evidenciado na **Figura 7.2**, que ilustra o gráfico de acompanhamento do nível do reservatório desde o enchimento até o período atual.

Durante a inspeção realizada em 31/07/2024, verificou-se que o nível do reservatório estava em 597,44 m, o que indica uma cota acima do Nível Mínimo Operacional.

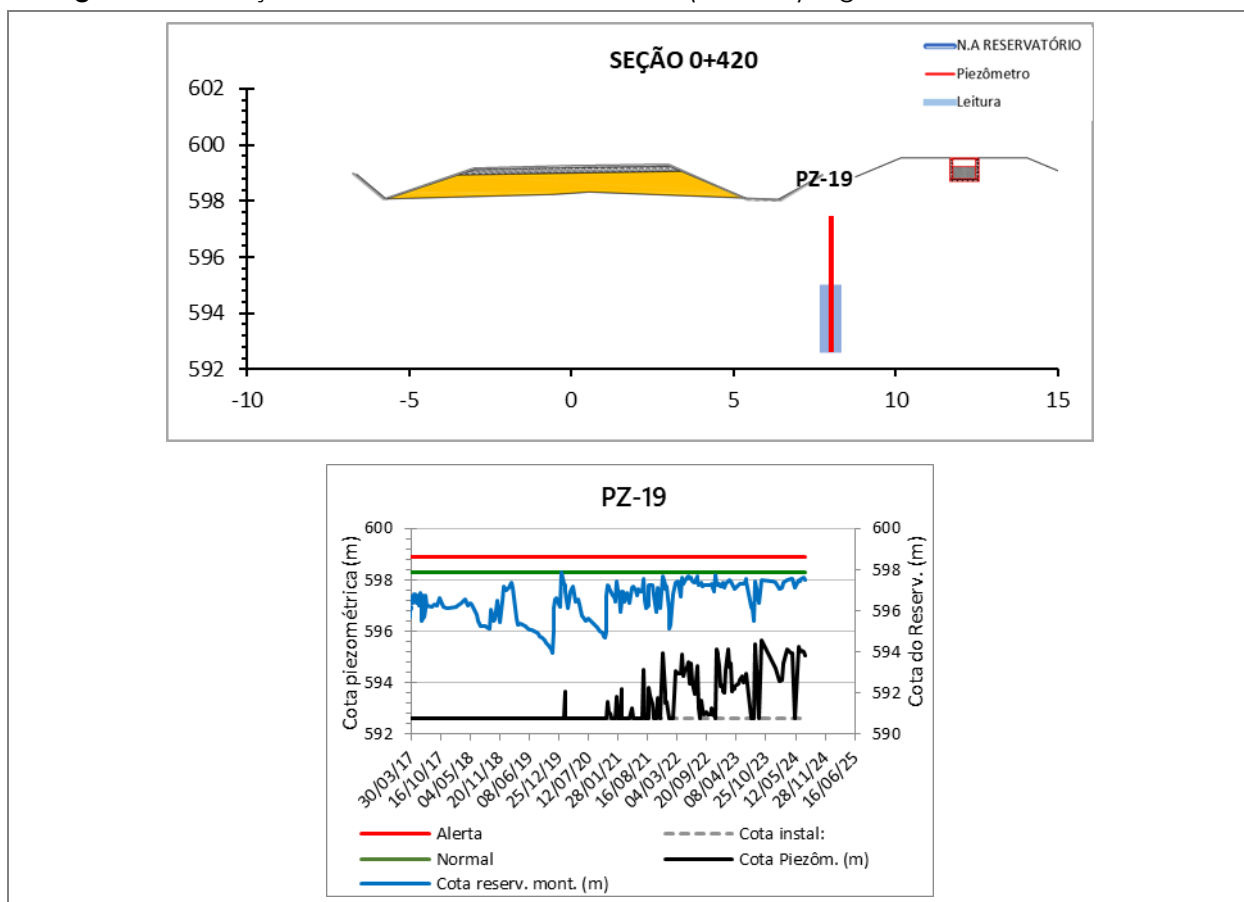
Figura 7.11 – Seção instrumentada estaca 0+420 (E-21+00) e gráfico das leituras do PZ-19.

A Barragem Barro Branco tem perfil do tipo homogêneo (material areno-argiloso), sendo o sistema de drenagem interna constituído por filtro vertical e tapete drenante. Os piezômetros encontram-se distribuídos em 9 (nove) seções transversais do barramento, sendo nas estacas E-06, E-08, E-09, E-10, E-11, E-12, E-14, E-16 e E-21. Ao realizar um comparativo do comportamento dos instrumentos com os níveis de controle previstos pela projetista, têm-se que não apresentam carga (secos) os PZ's 02, 03, 05, 07, 08, 10, 11, 14, 15, 16 e 18 e encontram-se em operação dentro do nível normal os piezômetros PZ's 01, 04, 06, 09, 12, 13, 17 e 19.

Considerando que o nível do reservatório afeta significativamente o comportamento registrado nos piezômetros, nota-se que o enchimento do reservatório de Barro Branco ocorreu em 2017, contudo, apenas a partir de 2022 houve uma permanência maior da cota do reservatório acima do nível mínimo operacional. De maneira geral, percebe-se a presença de carga piezométrica nos instrumentos situados na fundação (após o cut-off) e na região de jusante (fora do corpo do barramento). Constata-se também que a maioria dos instrumentos que não apresentam carga estão

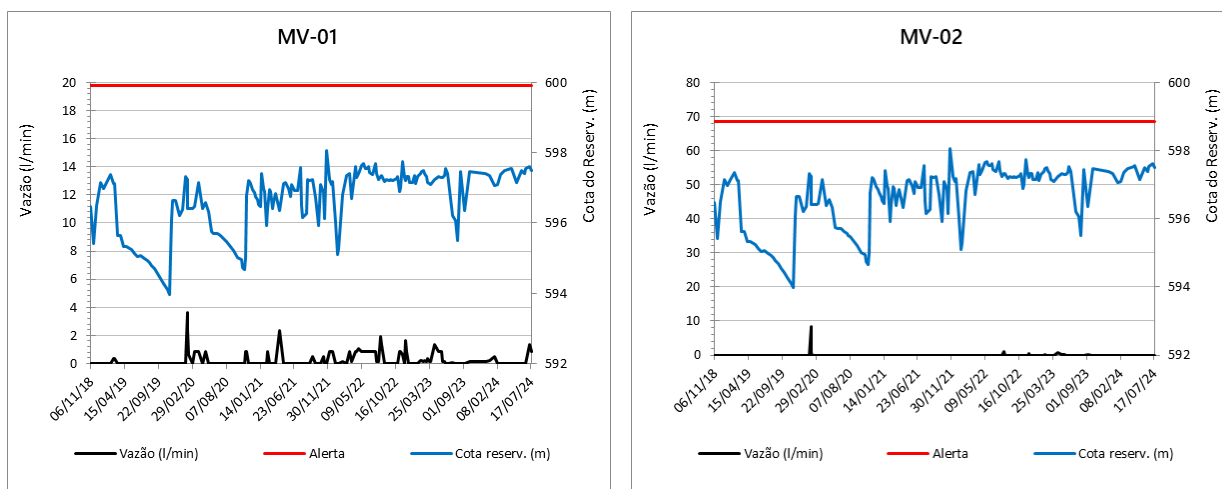
Figura 7.12 - Acompanhamento das leituras realizadas nos medidores de vazão MV-01 e MV-02.

No dia da vistoria em campo, identificou-se vertimento pelo MV-01 e o MV-02 estava seco com presença de água acumulada em seu interior - indicando que a altura do vértice superestima a vazão a ser medida. Os medidores são do tipo triangular, de modo que se observou a presença de placa espessa e ângulo do vértice é diferente de 90°, que pode resultar em valores de vazão incoerentes. De maneira geral, quando o reservatório apresenta níveis operacionais, verifica-se que o MV-01 (E-10+00) indica valores de leitura abaixo do limite admissível previsto em projeto e o MV-02 (E-14+00) frequentemente está seco.

Todavia, cabe ressaltar que são observadas surgências e áreas úmidas em alguns pontos da região de jusante do barramento, há inclusive uma área úmida entre o PZ-12 e o MV-02 (**Foto 6.8** e **Foto 6.9**). Assim sendo, recomenda a realização de estudo topográfico, para verificar a possibilidade de uma readequação dos medidores de vazão, seja, através de implantação de um novo medidor, ou pelo aprofundamento dos existentes.
