ANEXO II - RELATÓRIO DE VISITA AO PERÍMETRO IRRIGADO DOS PLATÔS DE GUADALUPE - GUADALUPE/PIAUI

1. PERÍMETRO IRRIGADO PLATÔS DE GUADALUPE INFRAESTRUTURA COMUM PARA ATENDIMENTO DA PRIMEIRA ETAPA E PARCIALMENTE À SEGUNDA ETAPA

1.1 ESTAÇÃO DE BOMBEAMENTO PRINCIPAL QUE ATENDE ATUALMENTE AOS SETORES HIDRÁULICOS 2, 3, 4 E 5 E POSTERIORMENTE AOS SETORES HIDRÁULICOS 1 E 6, E PARCIALMENTE, PARTE DA SEGUNDA ETAPA.

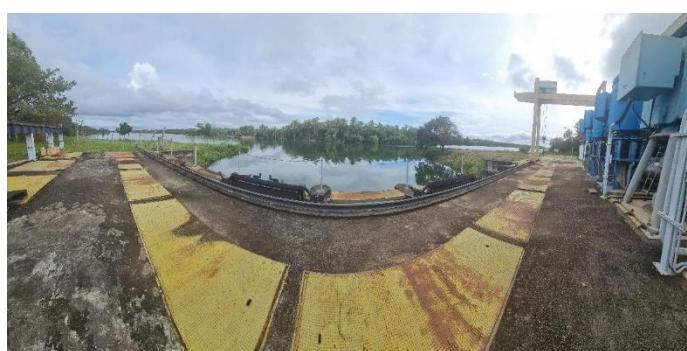
Imagen 1: Vista panorâmica do canal de adução para a estação de bombeamento

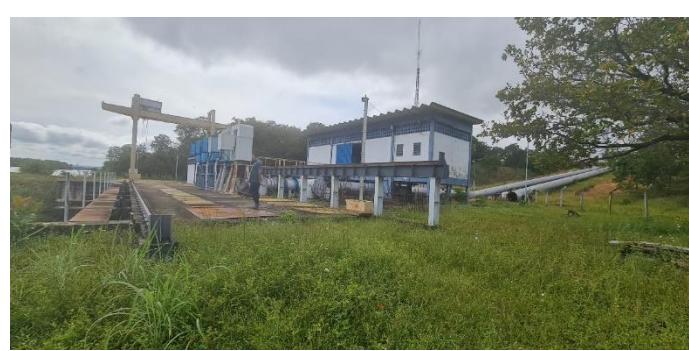
Imagen 2: Vista geral da Estação de Bombeamento Principal

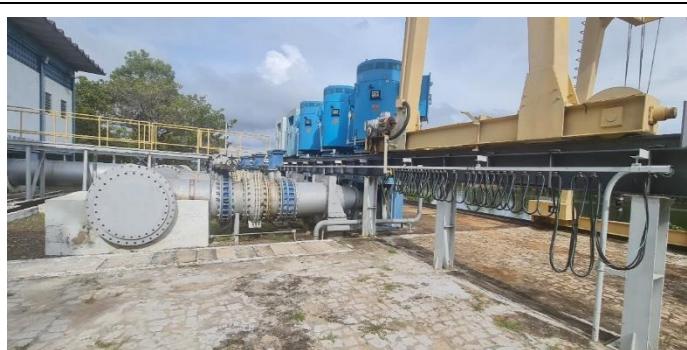
Imagen 3: Vista lateral da Estação de Bombeamento Principal, com destaque para válvulas.

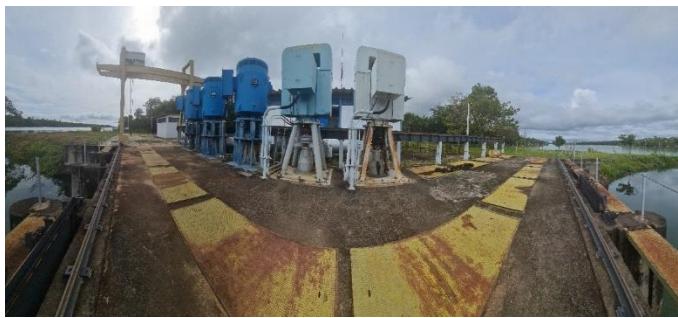
Imagen 5: Vista Panorâmica dos 5 conjuntos motor bombas e os nichos para instalação de mais 4 conjuntos.

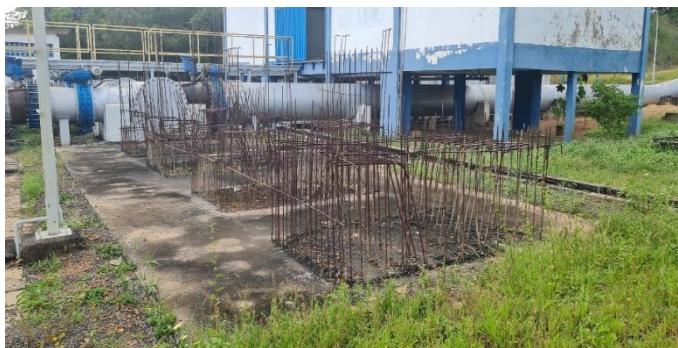
Imagen 7: Armadura para execução dos blocos de apoio para a tubulação de barilete para as futuras 4 bombas.

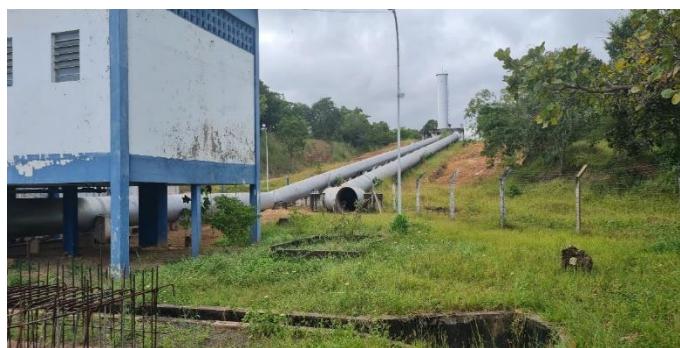
Imagen 1: Vista geral de montante para jusante das duas adutoras até o bloco de ancoragem das curvas e chaminé de equilíbrio. Uma em funcionamento (esquerda) e a outra por concluir (direita).

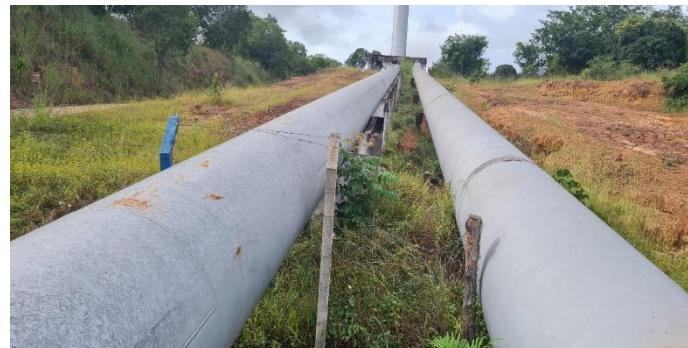
Imagen 2: Nesta imagem podem ser vistos pontos que necessitam de manutenção de pintura na adutora em funcionamento (esquerda) e com falta de solda entre módulos de tubos para finalização da outra adutora (direita).

- As observações em relação às adutoras de recalque, são: manutenção em relação à pintura devido à exposição às intempéries e também, relativo ao corte da vegetação que nasce nas laterais e principalmente entre as duas adutoras, pois, caso haja um incêndio na vegetação existente, poderá danificar a tubulação e os blocos de apoio executados em concreto armado, uma vez que, as mesmas são aéreas.

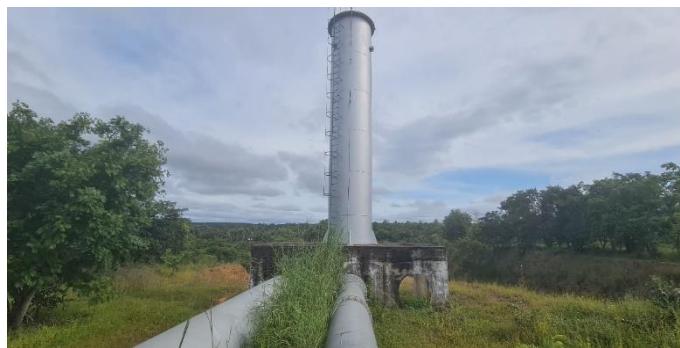
Imagen 3: Esta imagem, mostra as condições em que se encontra a chaminé de equilíbrio em relação à manutenção e pintura.

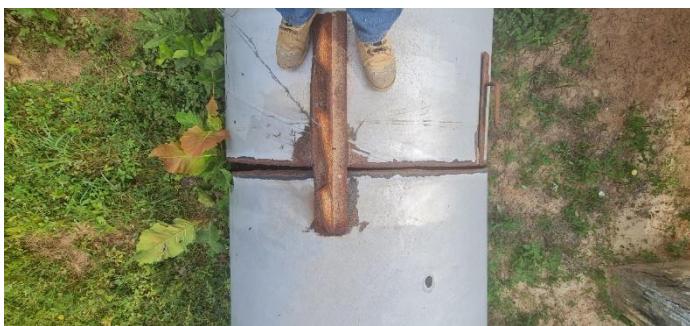
Imagen 5: Detalhe de ponto onde não houve a solda entre os módulos de tubos.

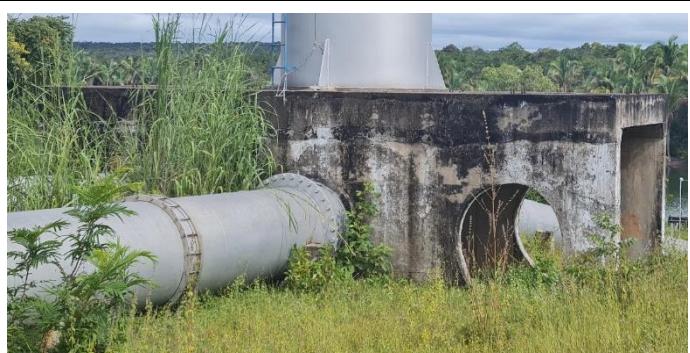
Imagen 11: Detalhe da estrutura de ancoragem das adutoras e base da chaminé de equilíbrio, com nicho para instalação de uma terceira adutora.

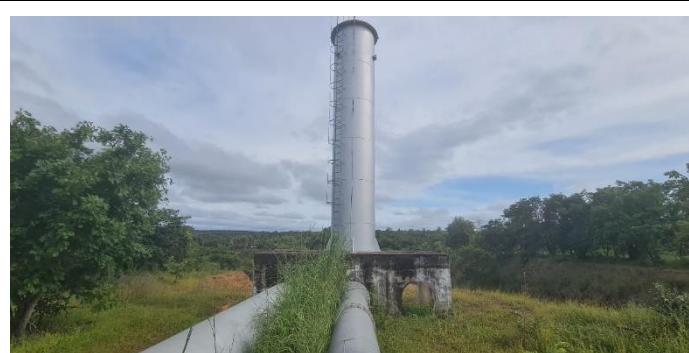
Imagen 12: Chaminé de equilíbrio centralizada na estrutura de ancoragem das duas adutoras e nicho para uma terceira.

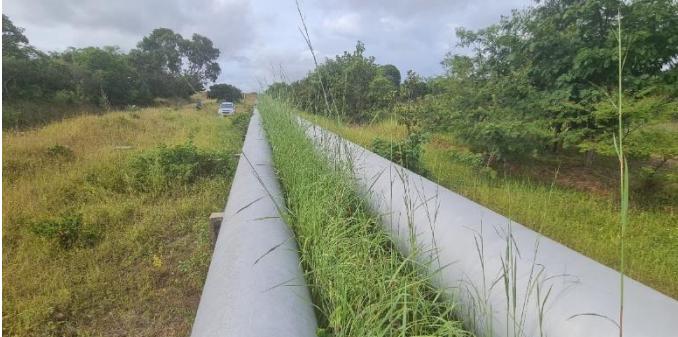
| Imagen 13: Vista geral de montante para jusante, a partir da chaminé de equilíbrio para o reservatório pulmão, das duas adutoras, onde pode ser observado a existência de vegetação lateral e entre as mesmas. | Imagen 14: Vista geral de jusante para montante, das duas adutoras, onde pode ser observado o bloco de ancoragem das mesmas ao reservatório pulmão. |

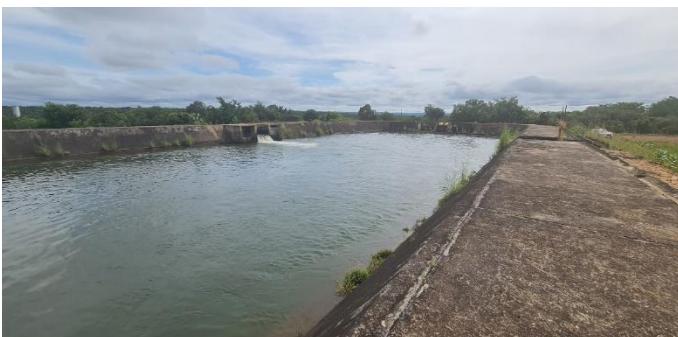
| Imagen 1: Vista geral de jusante para montante e da esquerda para direita do Reservatório Pulmão em funcionamento (estrutura de passagem de água para os canais). | Imagen 2: Ponto de entrega de água no Reservatório Pulmão. |

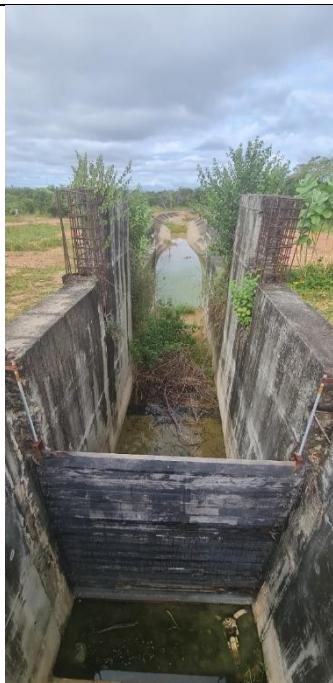
Imagen 9: Estrutura em concreto armado para instalação de comporta plana e de nível para controle de saída d'água do reservatório pulmão para o canal principal 2. Peça está, inacabada e apresentando processo de corrosão de armadura de espera iniciado.

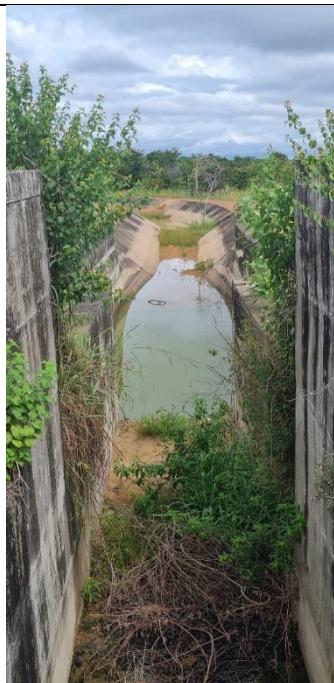
Imagen 10: Estrutura em concreto armado para instalação de comporta plana e de nível para controle de saída d'água do reservatório pulmão para o canal principal 2. Peça está, inacabada e apresentando processo de corrosão de armadura de espera iniciado

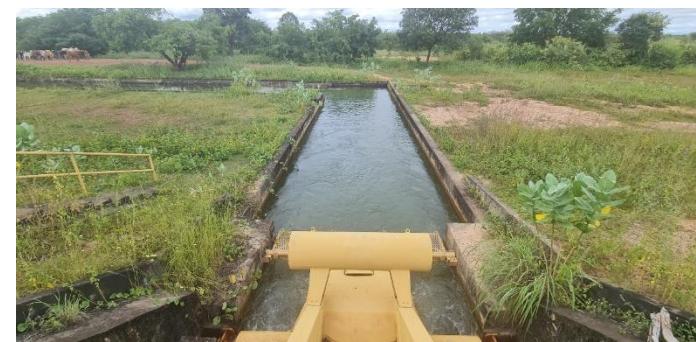
Imagem 14: Vista da estrutura de controle de nível e início do canal principal 1. O Canal principal 1, que atende prioritariamente à primeira etapa do projeto (setores hidráulicos 2, 3, 4 e 5), está em boas condições de operação, necessitando de manutenção principalmente de remoção de vegetação nas duas laterais do canal.

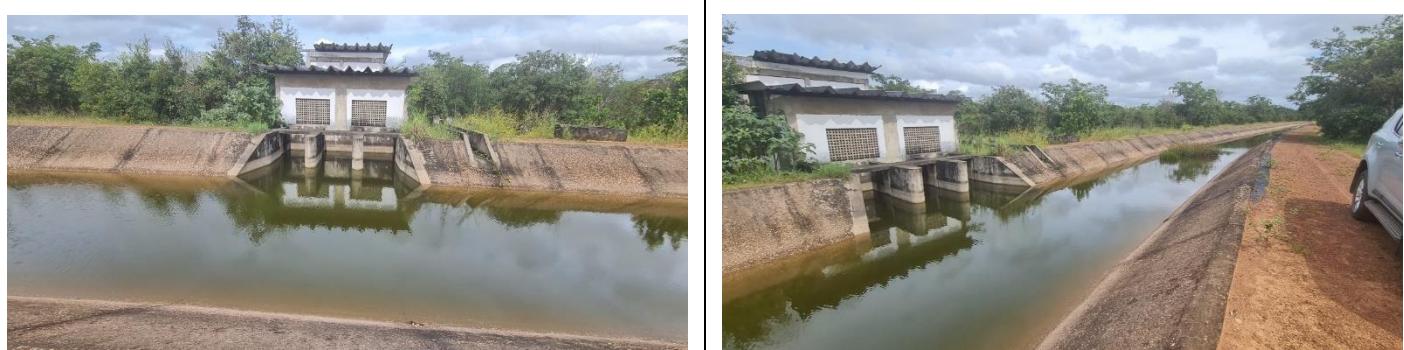
Imagen 6: Vista frontal da estrutura da tomada d'água e casa de abrigo do sistema de bombeamento que atenderá ao setor hidráulico 1 e extravasor.

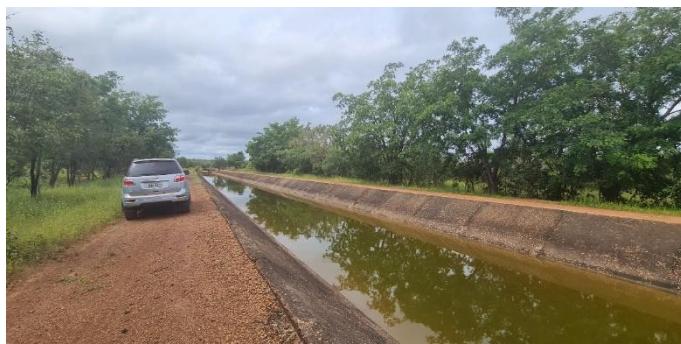
Imagem 10: Canal com estrutura preservada e com água de chuva. Pode-se observar também a vegetação de grande porte na lateral e muito próximo à seção hidráulica.6.

Uma observação importante e procedente, é que será necessário a realização de remoção da vegetação existente nas laterais do canal em uma largura suficiente para evitar que as raízes das árvores possam provocar danos à estrutura do canal. Uma recomendação, já baseada em lições aprendidas em outros projetos é que a remoção da vegetação deve abranger uma largura de 30m a partir da borda do canal para cada lado e posteriormente sejam feitas as manutenções necessárias para evitar o crescimento da vegetação nestas faixas limpas.

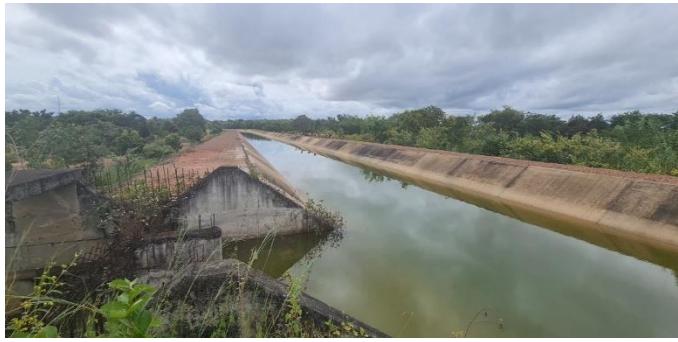
Imagem 15: Estrutura em concreto armado para o extravasor (inacabado).

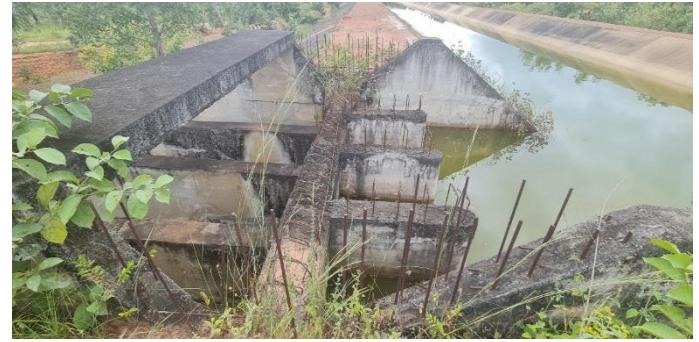
Imagem 16: Estrutura em concreto armado para instalação de extravasores na lateral esquerda do canal, próximo à edificação da casa de bombas do setor hidráulico 6.

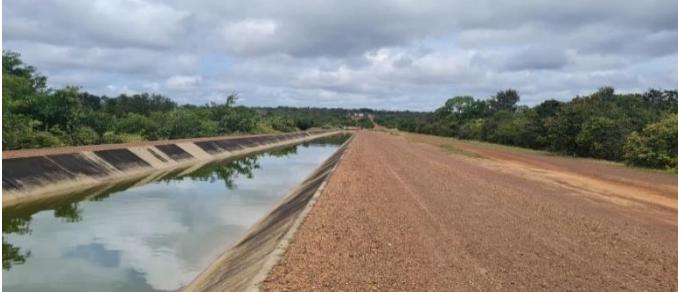
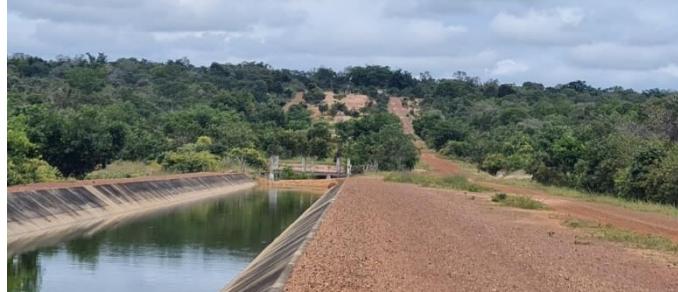
| <p>Imagen 17: Final do segmento de canal (CP-2) que chega até a Estrutura da Estação Elevatória para alimentação de parte da Segunda Etapa do projeto.</p> | <p>Imagen 18: Final do segmento de canal (CP-2) que chega até a Estrutura da Estação Elevatória para alimentação de parte da Segunda Etapa do projeto.</p> |

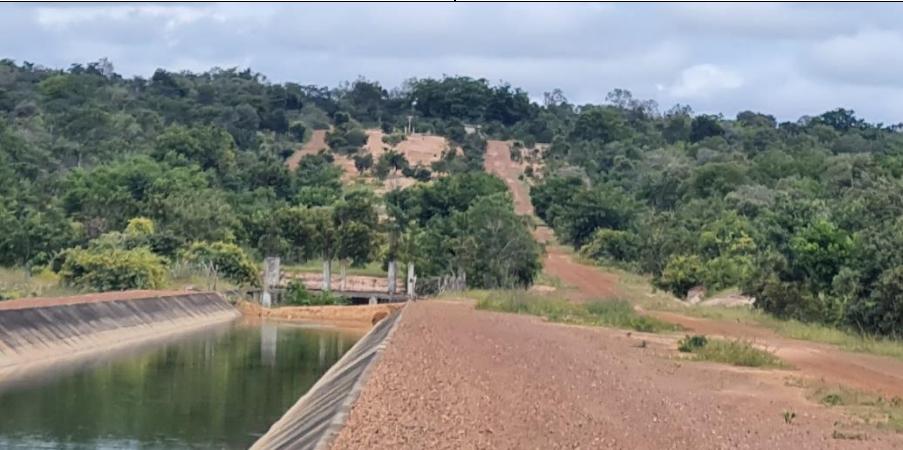
| <p>Imagen 19: Final da primeira etapa do segmento de canal (CP-2) que chega até a Estrutura da Estação Elevatória para alimentação de parte da Segunda Etapa do projeto. Elevação do terreno natural ao fundo para continuidade da segunda etapa do segmento de canal.</p> | |

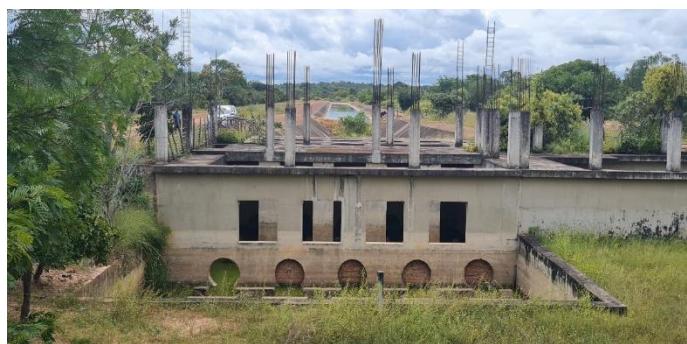
A Estrutura em concreto armado está em boas condições, no entanto, a mesma está inacabada e os pilares não concluídos estão com armaduras expostas, o que não é salutar para o aço, apesar de não haver salinização na área, que possa comprometer as mesmas no que diz respeito à corrosão.

Mesmo não havendo salinização, somente com as intempéries, com o passar do tempo estas armaduras poderão entrar em processo de corrosão e comprometer o estado da estrutura.

Imagem 5: Vista Geral da estrutura em concreto armado da Estação Elevatória com pilares inacabados (armadura exposta).

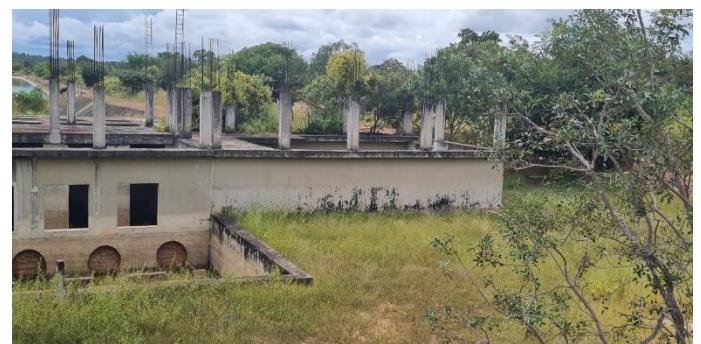
Imagem 6: Vista parcial da estrutura em concreto armado da Estação Elevatória com pilares inacabados (armadura exposta).

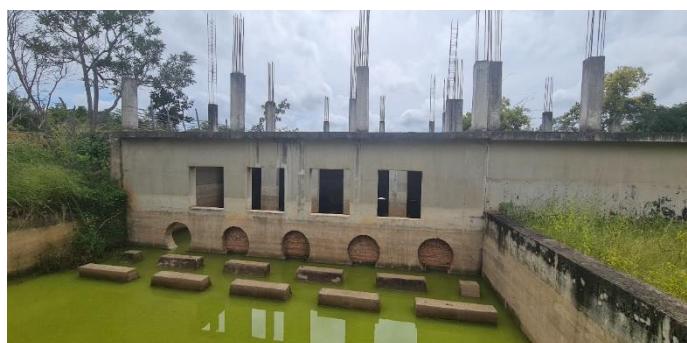
Imagem 7: Vista parcial da estrutura em concreto armado da Estação Elevatória com pilares inacabados (armadura exposta).

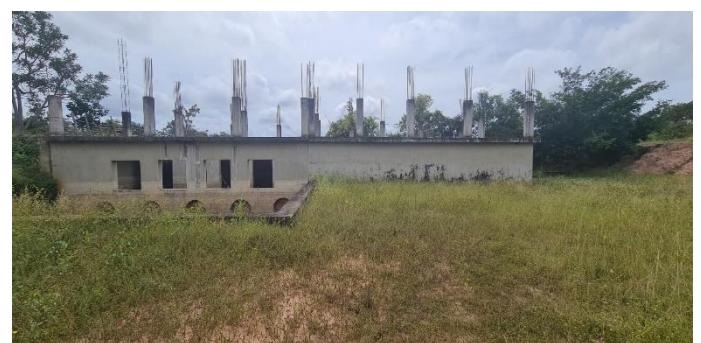
Imagem 8: Vista parcial da estrutura em concreto armado da Estação Elevatória com pilares inacabados (armadura exposta).

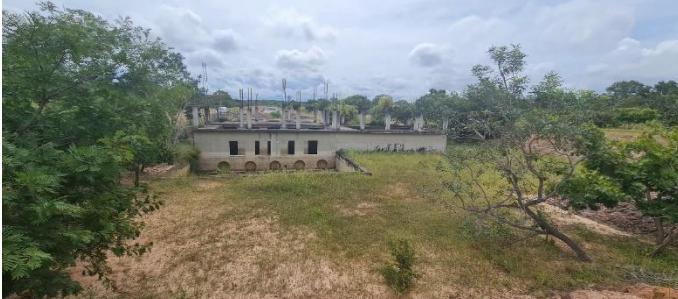
| <p>Imagen 9: Vista Geral da estrutura em concreto armado da Estação Elevatória inacabada.</p> | <p>Imagen 10: Vista Geral (montante para jusante) do final do canal até a Estação Elevatória e o desnível a ser vencido com o bombeamento para o nível superior onde, a partir da transição de jusante das adutoras instaladas, o sistema será todo gravitário.</p> |

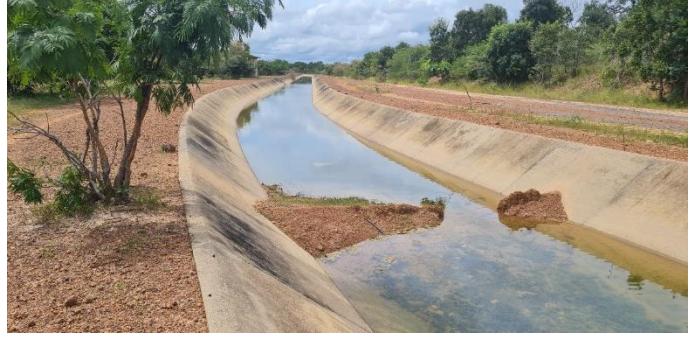
| <p>Imagen 1: Estrutura da transição de jusante das adutoras para a continuidade do segmento de Canal Principal 2, o qual atenderá parte da segunda etapa do projeto, conforme visto a seguir.</p> | <p>Imagen 2: Continuação do segmento do Canal Principal 2, com concreto de proteção mecânica em boas condições, bermas revestidas com solo laterítico, apresenta também alguns pontos com ensecadeiras em solo não removidas, sedimentos e vegetação aquática no fundo do canal.</p> |

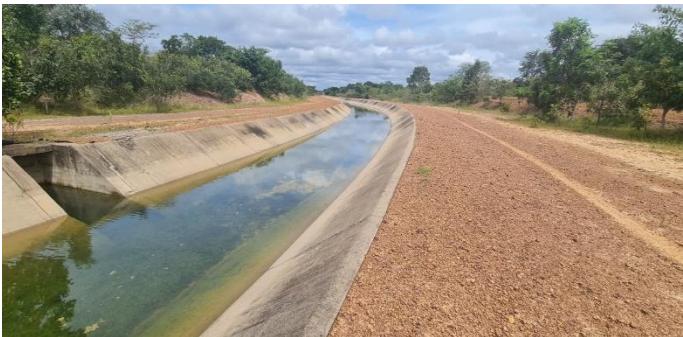
| <p>Imagen 3: Continuação do segmento do Canal Principal 2, com concreto de proteção mecânica em boas condições, bermas revestidas com solo laterítico, apresenta também alguns pontos com ensecadeiras em solo não removidas, sedimentos e vegetação aquática no fundo do canal.</p> | <p>Imagen 4: Estas são estruturas que não contemplam casas de abrigo de bombas e que deverão ser utilizadas como pontos de captação de água na seção hidráulica do canal.</p> |

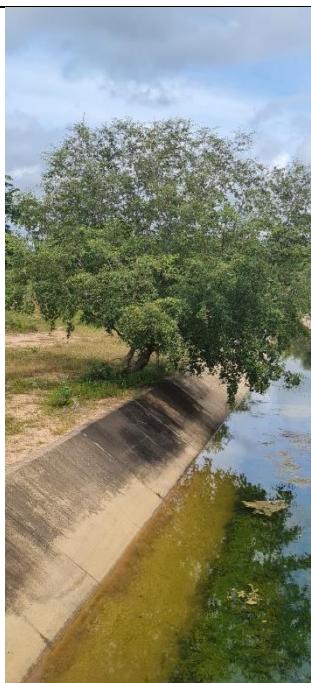
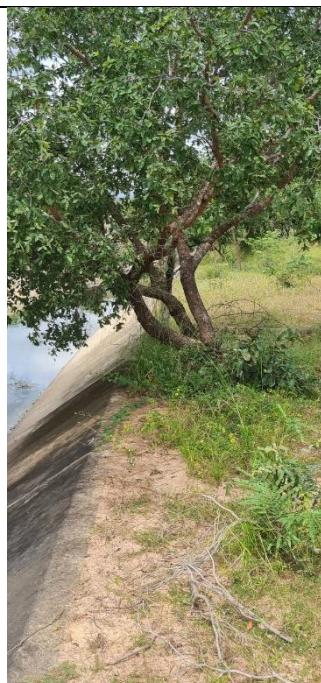
O que cabe ressaltar em relação as bermas, são os rebrotamentos de árvores ao longo das mesmas nos dois lados do canal e que são elementos (árvores) que são prejudiciais para a estrutura do canal, uma vez que as raízes podem ao longo do tempo, se não forem removidas, engrossarem e inevitavelmente, provocar danos tanto na geomembrana, quanto na proteção mecânica (placas de concreto).

Imagen 13: As Fotografias acima mostram situações recorrentes de árvores crescidas nas bermas dos canais e muito próximas do concreto de proteção mecânica.

- Em razão de haver árvores tanto sobre as bermas, quanto ao lado e muito próximo destas e também dentro da seção hidráulica, faz-se necessário intervenção em curto prazo para a erradicação das árvores, inclusive com as raízes, a fim de que estas não provoquem danos nas placas de concreto da seção hidráulica.

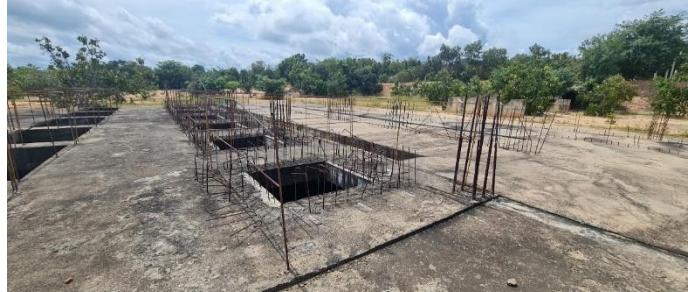
- As condições gerais da estrutura construída está em boas condições, exceto as armaduras que foram seccionadas e removidas, o que, pelo tamanho do que ficou de espera, será necessário a intervenção da projetista para a determinação de como fazer as emendas das barras para a continuidade da execução da estrutura.

| Imagen 3: Foto da parcial da área construída, com vista do canal de adução para a futura estação de bombeamento. As barras de aço mais à esquerda tem função de guarda-corpo provisório. | Imagen 4: Esta imagem, mostra armaduras de arranque para blocos de ancoragens ou suporte de bombas e adutoras. As barras de aço ainda existentes, estão ainda em condições de uso, no entanto, necessitarão de tratamento para que sejam ancoradas barras novas para prosseguimento da estrutura. |

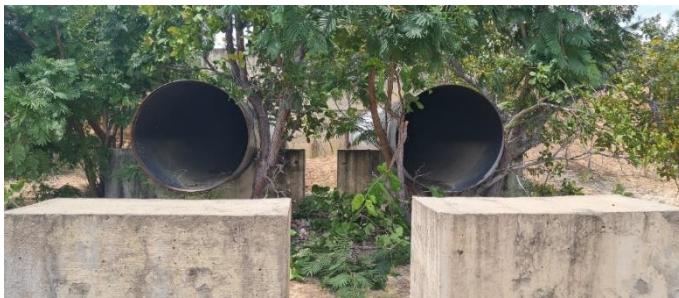
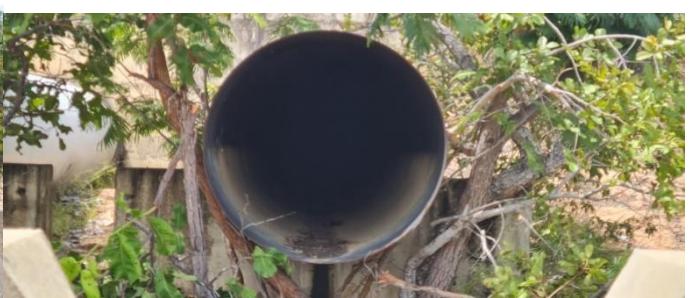
As duas adutoras em tubo de aço, na parte visível, encontram-se em bom estado de conservação, ou seja, com pintura interna e externa sem avarias.

Imagem 1: As imagens acima, mostram as duas adutoras em aço, que, na parte visível, encontram-se em boas condições de de pintura de proteção, tanto externa, quanto interna. No entanto, estão crescendo árvores muito próximo e que devem ser removidas o mais breve possível.

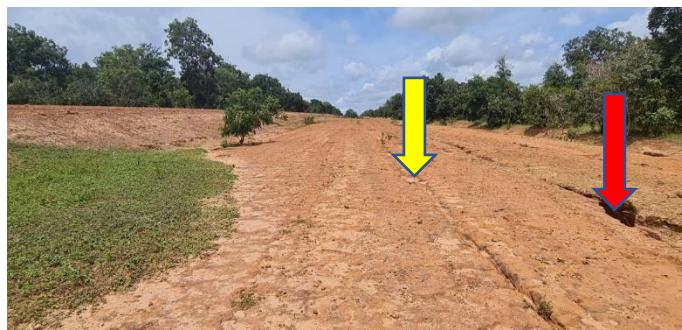
Imagen 5: A imagem acima (vista de jusante para montante), mostra o alinhamento por onde passam as duas adutoras enterradas, onde pode ser visto pequenas erosões na superfície do terreno. Como o terreno está em declive e sem proteção de vegetação (gramíneas), pode-se observar no alinhamento da seta amarela um pequeno ravinamento, no alinhamento da seta vermelha, já começa uma erosão.

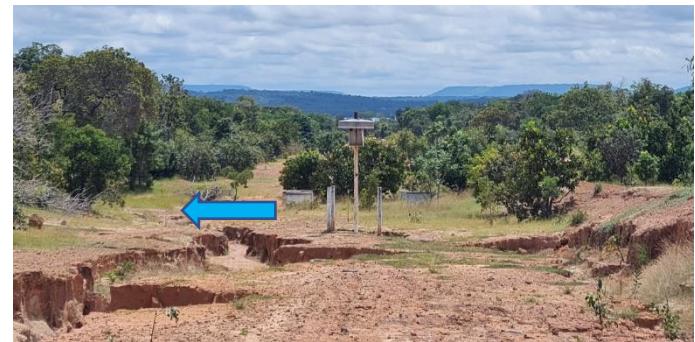
Imagen 6: Esta imagem mostra as erosões e, no alinhamento da seta azul, há uma saída d'água para a esquerda e a partir deste ponto as erosões são minimizadas até chegar à área da estação de bombeamento.

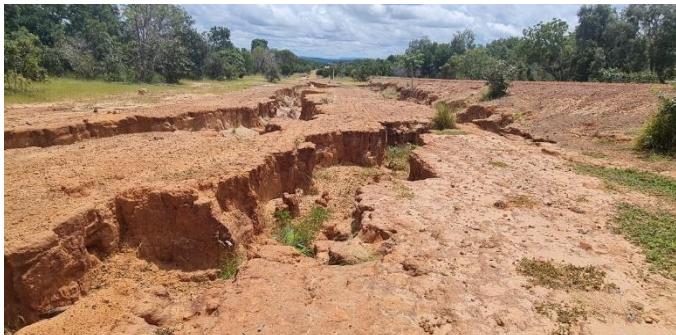
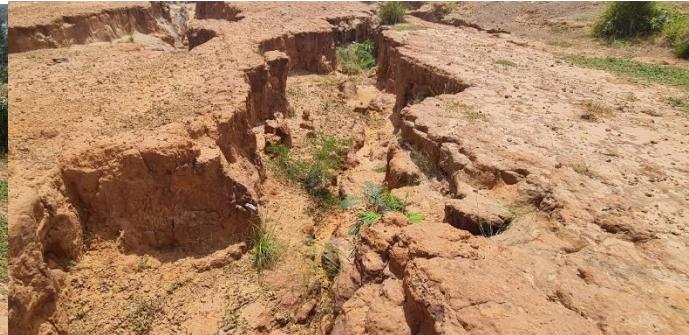
Imagen 7: As imagens acima mostram a partir da foto 12, que (no declive do terreno) há erosões com profundidades variáveis, muito preocupantes e que merecem intervenção imediata. No entanto, as adutoras ainda não são visíveis no fundo das cavas.

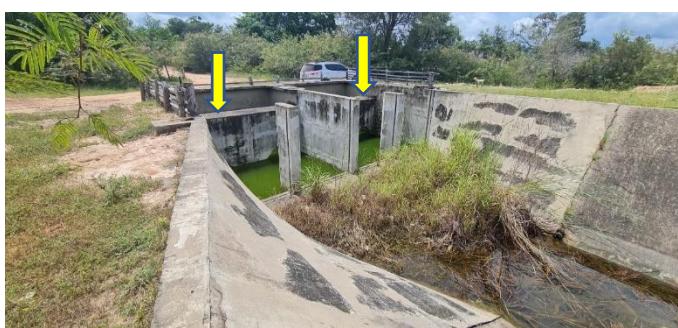
Imagen 3: Vista da estrutura em concreto armado de jusante para montante, onde pode ser visto as duas baías de saída d'água das adutoras. A imagem mostra ainda assoreamento e vegetação na transição para o canal principal.

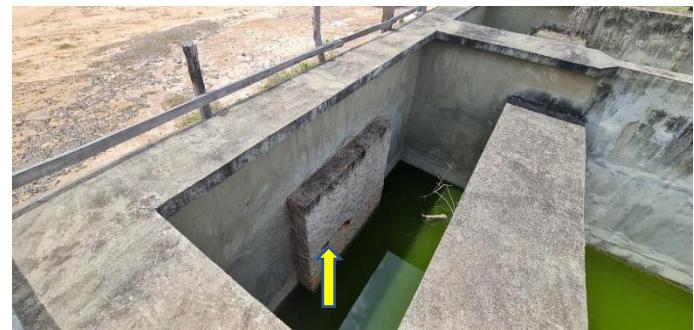
Imagen 4: Vista do ponto de saída da água (da direita para esquerda). A seta amarela mostra o tamponamento da adutora do lado direito, a qual está ancorada na parede da caixa de deságue.

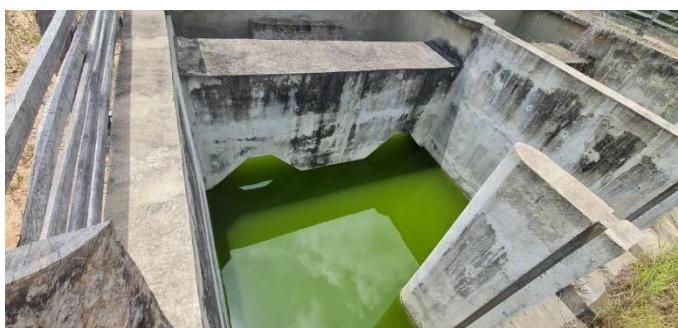
Imagen 5: Vista interna da baia do lado direito onde se observa a estrutura em concreto armado em bom estado de conservação (paredes, chicana e ogiva).

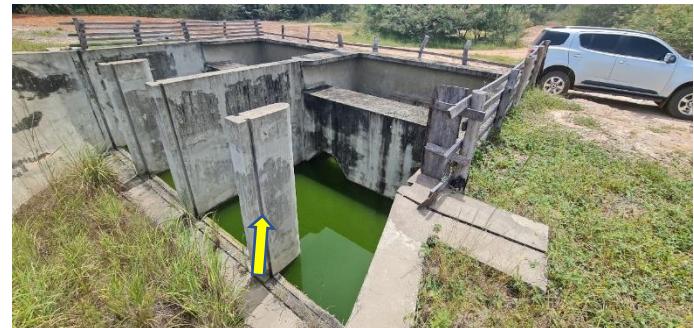
Imagen 6: Vista da estrutura (da esquerda para direita) em concreto armado em bom estado de conservação (paredes, chicana e ogiva). Ranhuras para instalação de “stop logs”.

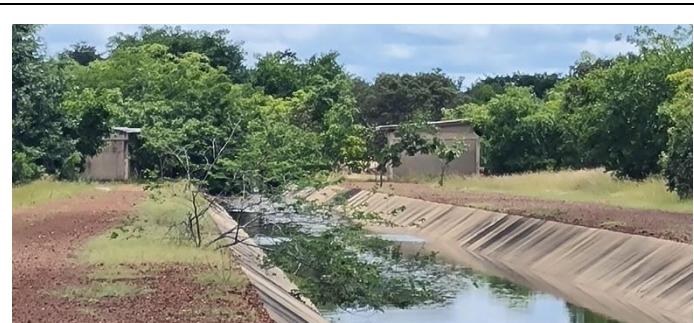
Imagen 8: A imagem mostra vegetação nas duas bermas. O preocupante desta situação é que as raízes das árvores podem provocar sérios danos ao concreto de proteção mecânica e à geomembrana de impermeabilização.

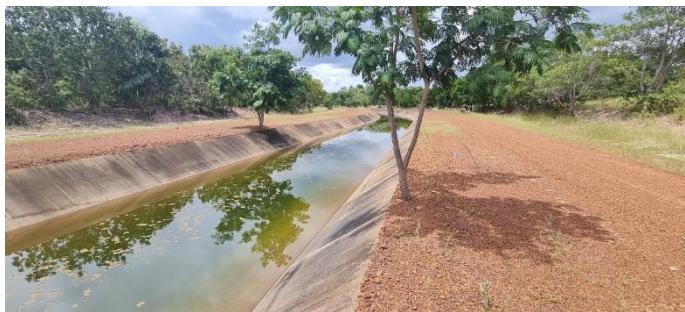
Imagen 10: Árvores crescidas muito junto às placas de concreto

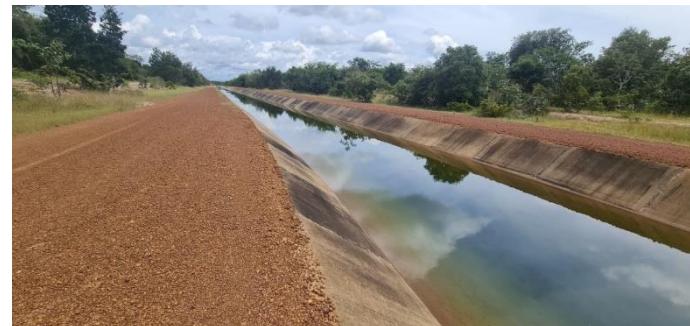
Imagen 11: Mais uma tomada geral, onde pode ser observado a seção hidráulica com água e as bermas do canal com revestimento laterítico bem preservado, no entanto, observa-se também que não há meio-fio nas bordas do canal e isto faz com que as águas de chuva escorram para dentro da seção hidráulica, o que não é muito recomendável porque carreia sedimentos para a face interna do canal, provocando assoreamento indesejável.

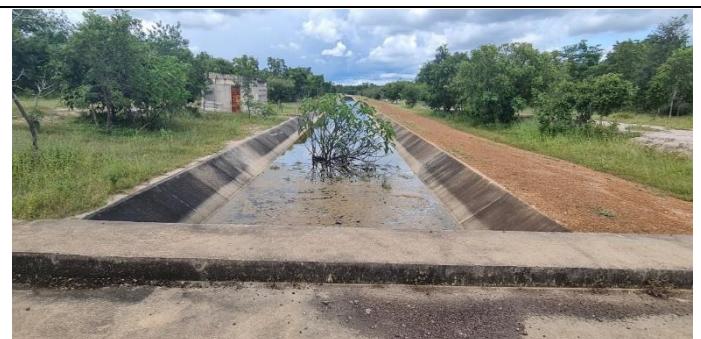
Imagen 16: A imagem mostra ponto com assoreamento e árvore crescida dentro da seção hidráulica. Nesta situação, como não é possível visualizar, pode já estar acontecendo das raízes da árvore penetrar por entre as placas de concreto e provocar danos.

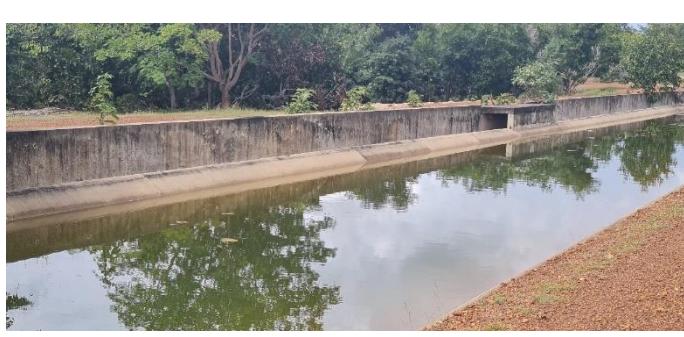
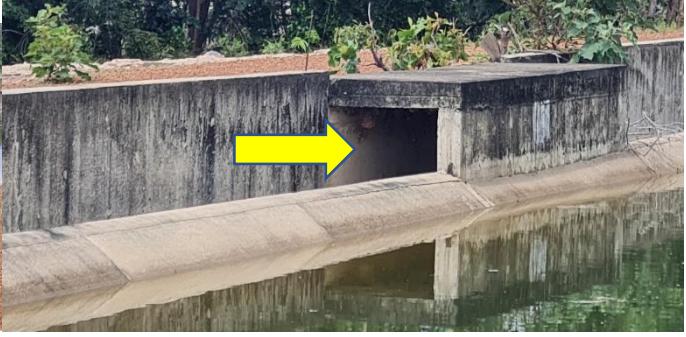
Imagen 18: As imagens acima mostram numa vista geral, a caixa na parte central para onde converge o excedente de água e também árvore crescida dentro da seção do extravasor.

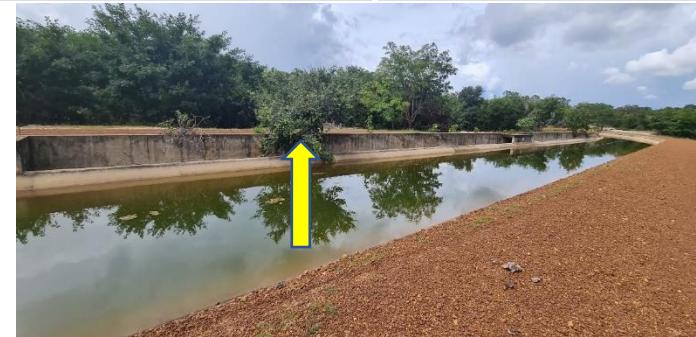
Imagen 19: A imagem acima mostra numa vista geral, a caixa na parte central para onde converge o excedente de água e árvore crescida dentro da seção do extravasor.

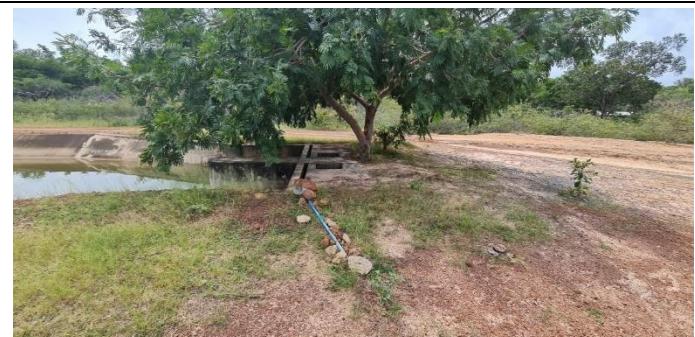
Imagen 22: Vista lateral da estrutura em concreto armado com dupla entrada para o primeiro sifão e árvore crescida e com diâmetro considerável junto à estrutura.

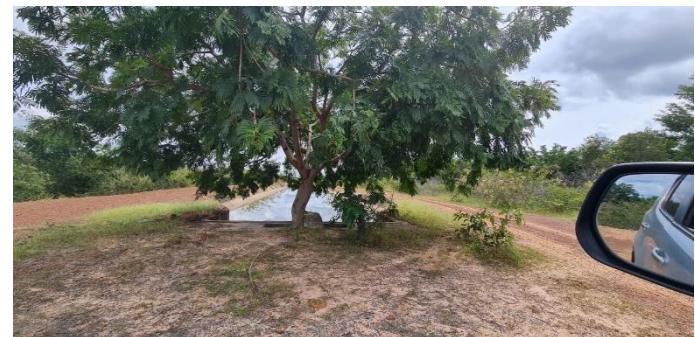
Imagen 24: Detalhe da árvore junto à estrutura de entrada do primeiro sifão.

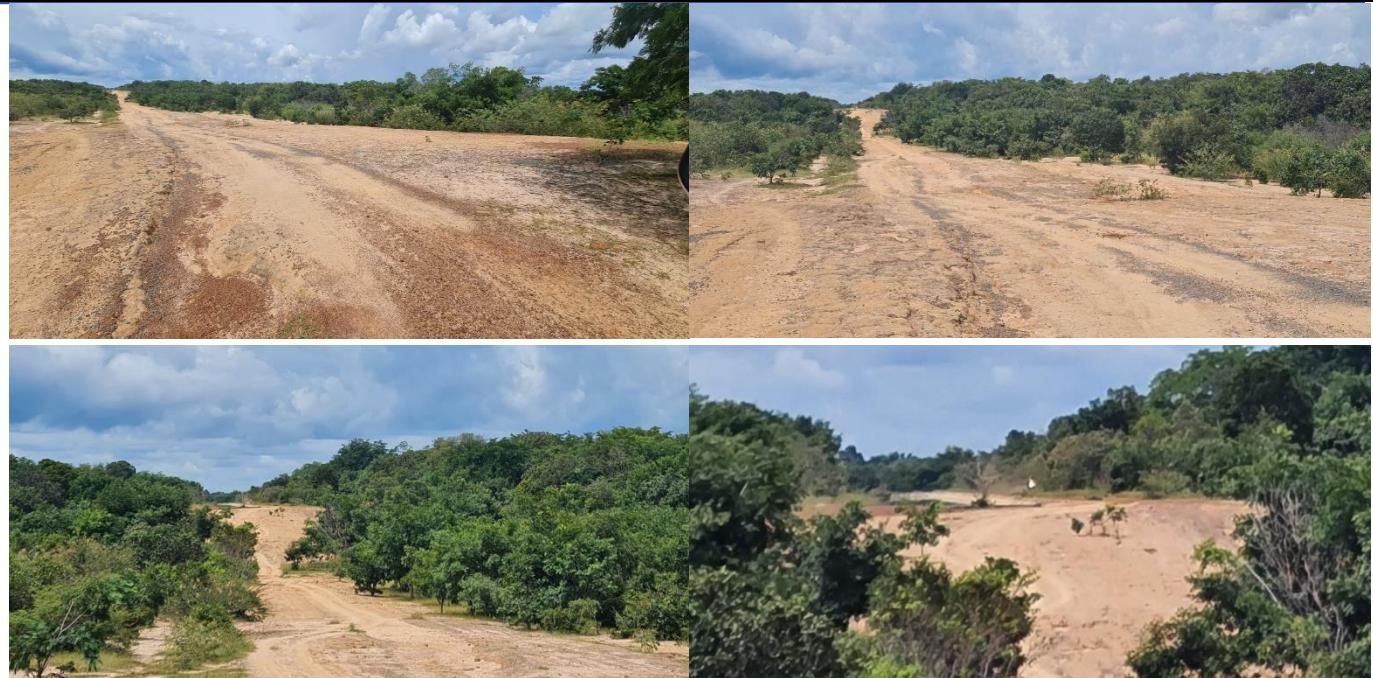
Imagem 25: Vistas por aproximação do traçado do sifão até o ponto de descarga em novo tramo de canal (montante para jusante) onde pode ser observado o talvegue por onde as águas de chuva escoam de forma natural. O terreno no traçado (deve ser aterro compactado) apresenta erosões e vegetação que necessitam de intervenção de correções e a estrada de manutenção para os tramos de canais.

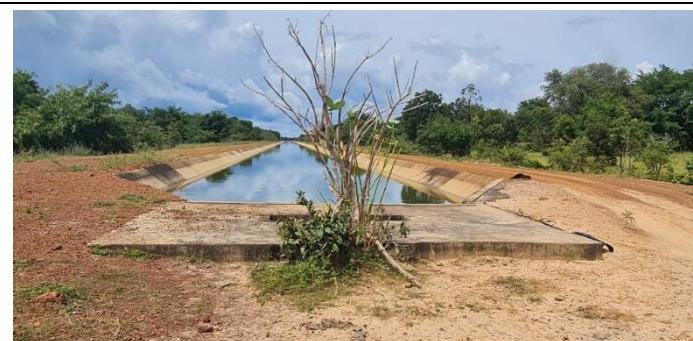
Imagem 28: Vista geral do segundo tramo de canal (montante para jusante) a partir da estrutura de saída do sifão e árvore crescida junto à estrutura em concreto armado.

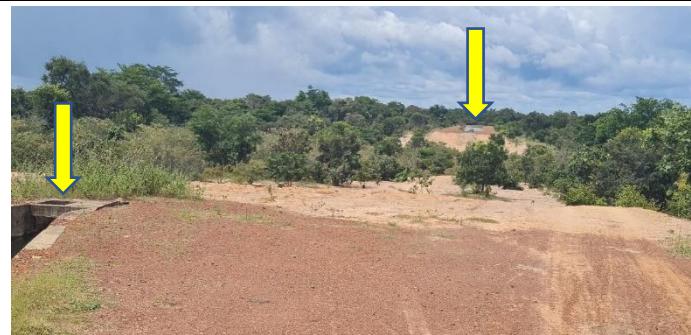
Imagen 34: A imagem vista de montante para jusante, mostra o início e final do traçado e o talvegue onde passa o segundo sifão enterrado (linha simples). Na imagem observa-se vegetação que deve ser removida deixando o traçado limpo e em condições de tráfego para a realização de manutenção das obras.

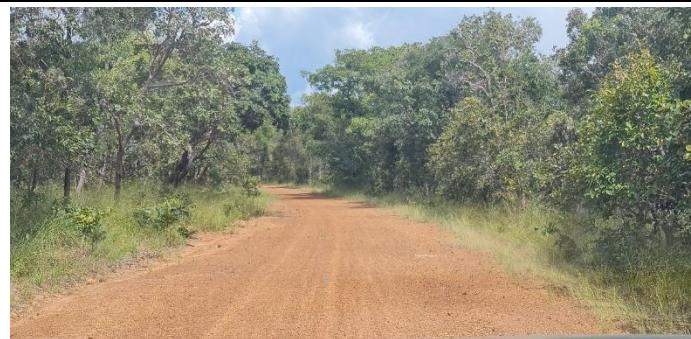
Imagen 38: Final do Canal Principal e área adjacente destinada a lotes empresariais.

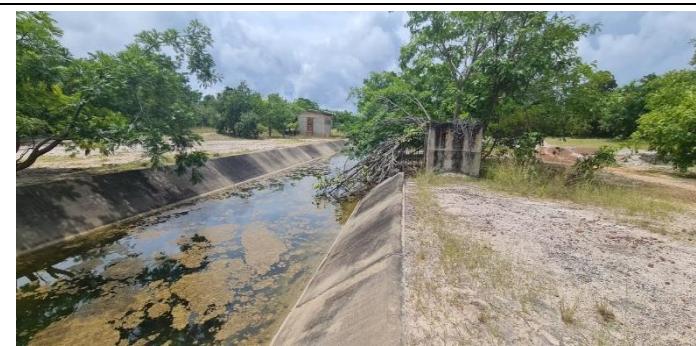
Imagen 1: Vista para jusante do canal principal, vendo-se na margem direita, a estrutura em concreto armado onde deriva o canal secundário.

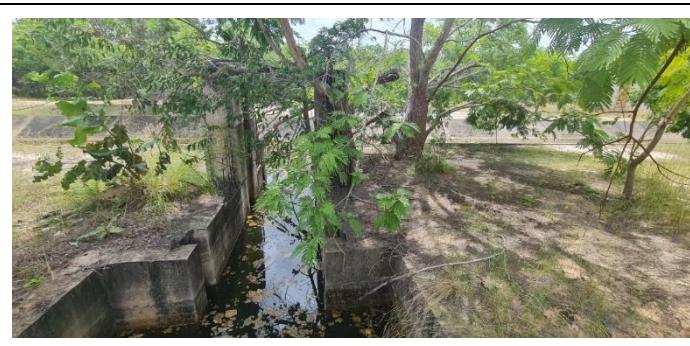
Imagen 2: A imagem mostra a estrutura em concreto armado, que faz a ligação do canal principal com o canal secundário, com ranhuras para instalação de equipamentos hidromecânicos de controle.

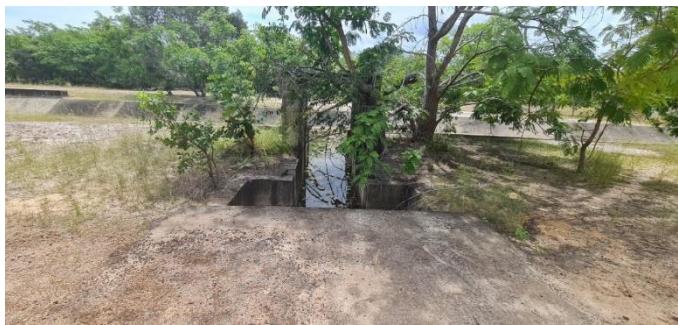
Imagen 3: A imagem, além de mostrar a estrutura em concreto armado, mostra também árvores já de grande porte, tanto junto das paredes da estrutura, quanto na berma do canal, próximo à borda deste.

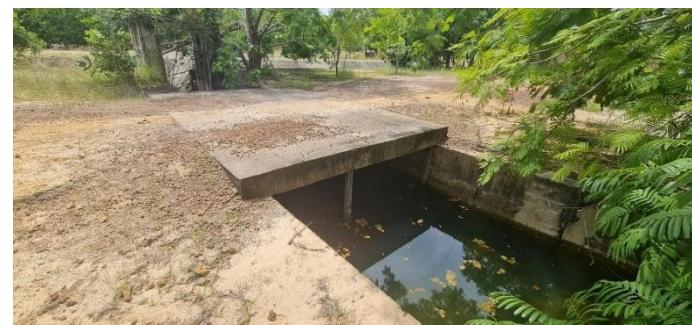
Imagen 4: A imagem acima, mostra a estrutura em concreto armado para instalação de equipamentos de controle, na derivação com o canal principal e a ponte sobre a transição (também em concreto armado) para o segmento de canal secundário.

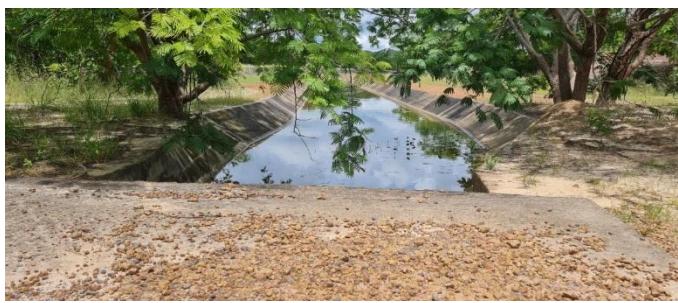
Imagen 5: Vista do canal secundário a partir da ponte mostrada na foto 4. Pode-se observar árvores de grande porte junto à estrutura de transição em concreto armado para o segmento de canal, com proteção mecânica em concreto simples.

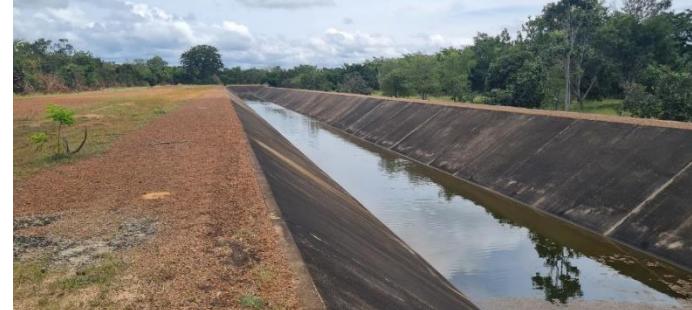
Imagen 6: Uma vista geral do segmento de canal, onde se observa a situação em que se encontra a estrutura da proteção mecânica bem preservada, como também as bermas do canal com proteção em solo laterítico.

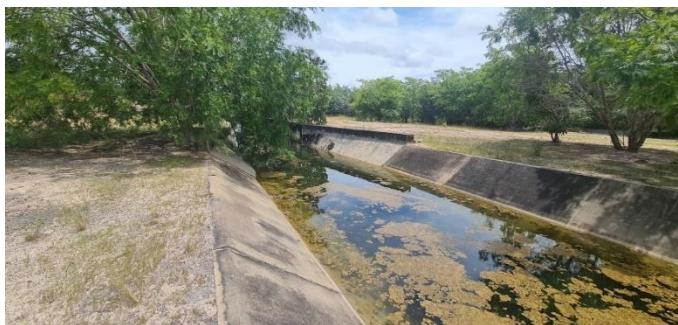
Imagen 7: Vista de jusante para montante onde pode-se observar a transição de jusante da estrutura de derivação para este segmento de canal.

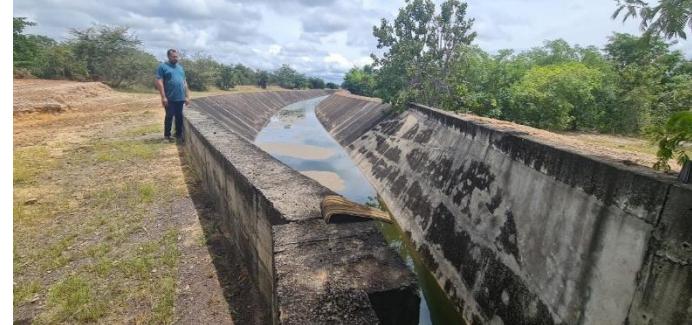
Imagen 8: Vista do canal de jusante para montante a partir da transição em concreto armado de outra estrutura para instalação de hidromecânicos de controle de nível.

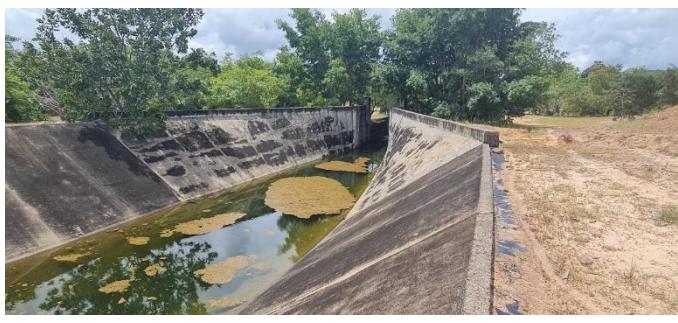
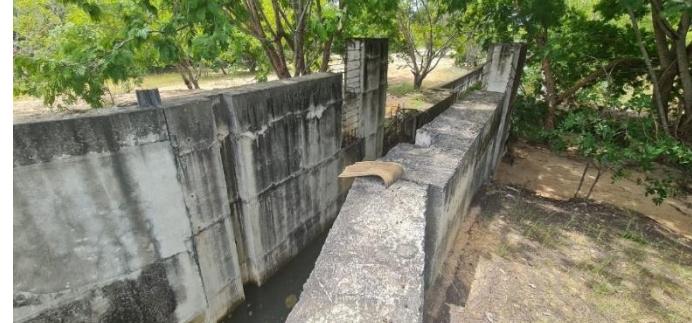
Imagen 9: Vista de montante para jusante, da transição em concreto armado para a estrutura (ao fundo) onde serão instalados os equipamentos hidromecânicos de controle de nível.

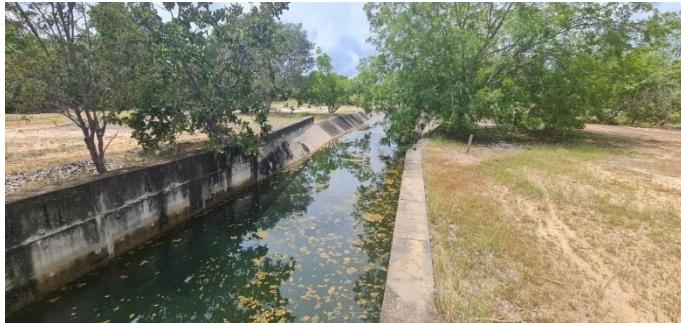
Imagen 10: Estrutura em concreto armado para instalação de hidromecânicos de controle de nível (vista de montante para jusante). Pode-se observar que há diferença de nível na estrutura para jusante.

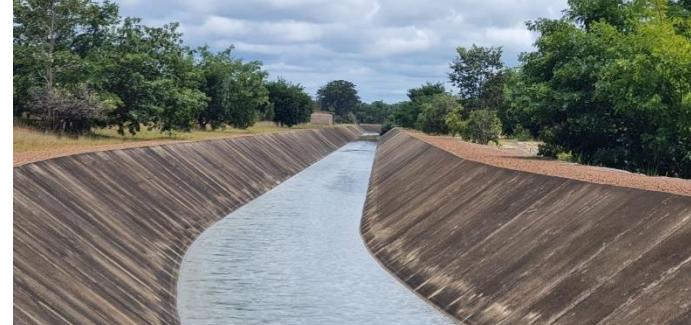
Imagen 11: Vista da transição em concreto armado após a estrutura para instalação do controle de nível (montante para jusante).

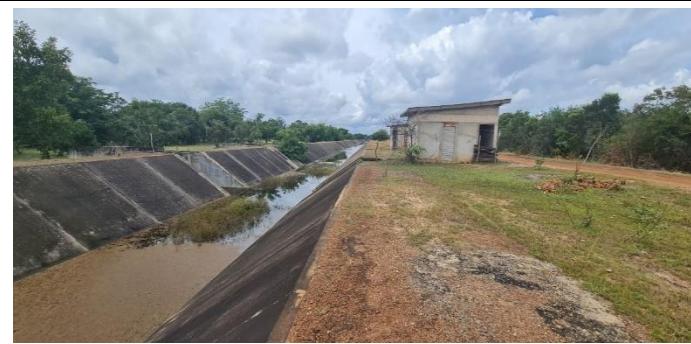
Imagen 13: Vista da estrada de manutenção e operação (lado direito do canal), onde pode ser observado as casas de abrigo de bombas para atendimento a lotes empresariais.

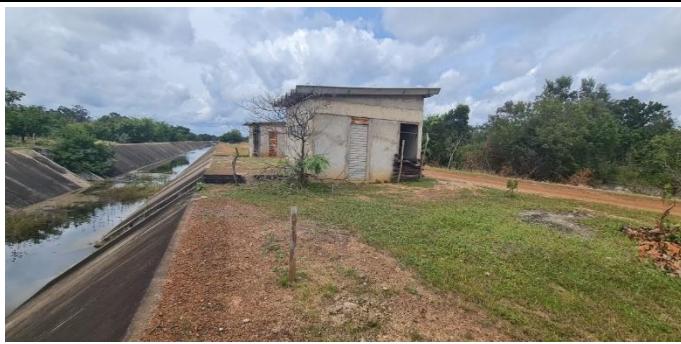
Imagen 14: Esta imagem mostra a seção hidráulica com sedimentos e vegetação na base do canal. Vê-se também, as casas de abrigo de bombas.

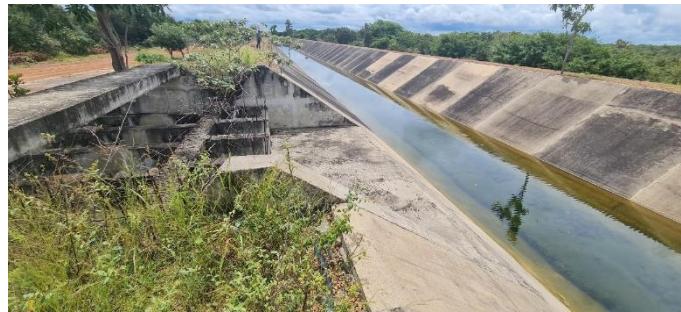
Imagen 21: A imagem acima mostra a seção hidráulica íntegra e ao lado, a estrutura em concreto armado de um extravasor.

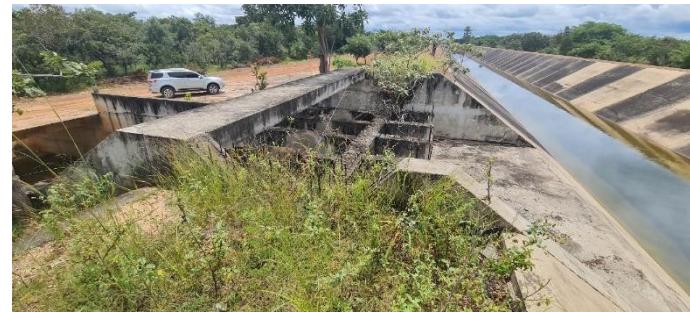
Imagen 22: Vista geral da estrutura em concreto armado do extravasor inacabado, no alinhamento da berma direita do canal (vista de jusante para montante).

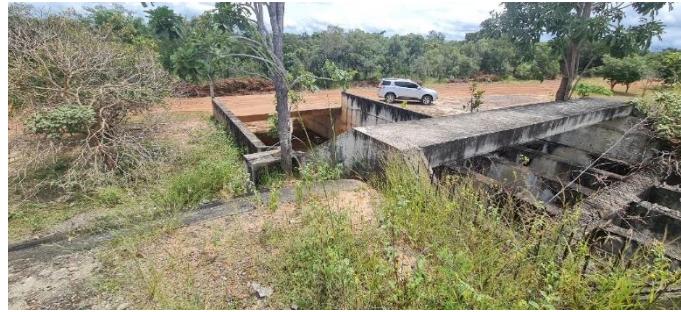
Imagen 23: Vista lateral e para jusante do canal de descarga do extravasor

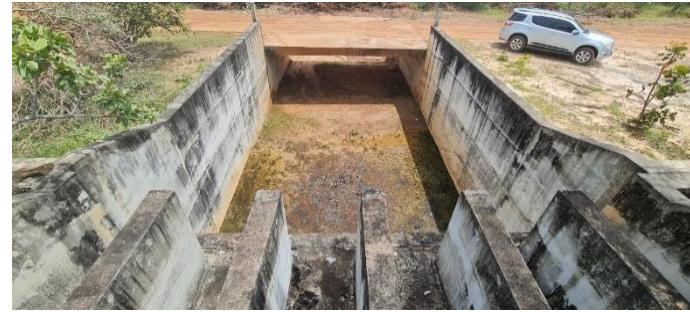
Imagen 24: Vista do canal em concreto armado, da saída do extravasor, o qual, cruza a estrada paralela ao canal.

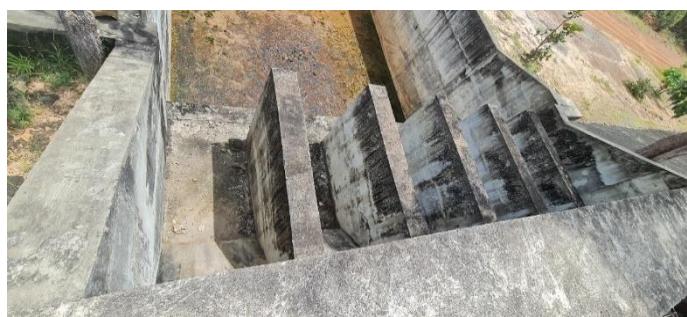
Imagen 25: Vista das paredes divisórias para o direcionamento das águas que passam por cada um dos equipamentos de passagem de águas que serão descarregadas por cada um dos extravasores a serem instalados.
