ANEXO II - RELATÓRIO DE VISITA AO PERÍMETRO IRRIGADO DOS PLATÔS DE GUADALUPE - GUADALUPE/PIAUI

1. PERÍMETRO IRRIGADO PLATÔS DE GUADALUPE INFRAESTRUTURA COMUM PARA ATENDIMENTO DA PRIMEIRA ETAPA E PARCIALMENTE À SEGUNDA ETAPA

1.1 ESTAÇÃO DE BOMBEAMENTO PRINCIPAL QUE ATENDE ATUALMENTE AOS SETORES HIDRÁULICOS 2, 3, 4 E 5 E POSTERIORMENTE AOS SETORES HIDRÁULICOS 1 E 6, E PARCIALMENTE, PARTE DA SEGUNDA ETAPA.

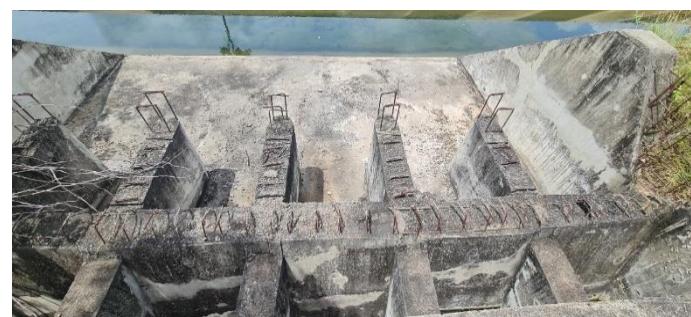
Imagen 26: Vista das armaduras de espera para instalação dos extravasores.

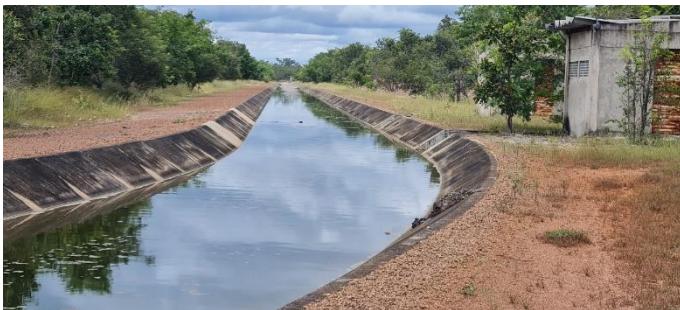
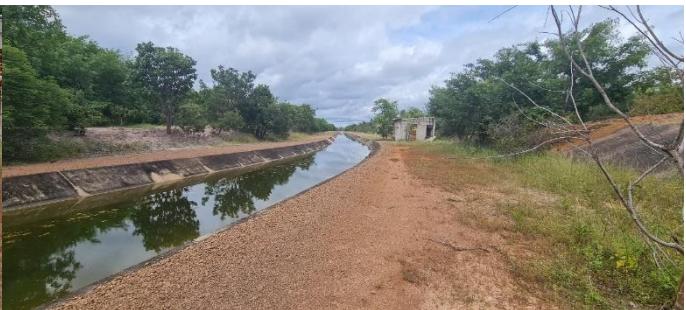
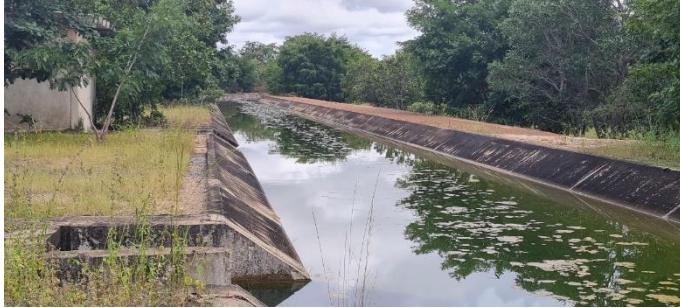
Imagen 27: Vistas de subtrechos do canal, onde pode ser observado vegetação no topo das bermas, vegetação muito próximo a estas, estruturas de tomadas d'água e casa de abrigo de bombas. As condições gerais das estruturas, é que estão em boas condições

- Nesta faixa de limpeza, estão inclusas as tomadas d'água, casas de abrigos de bombas, estruturas de controle, estradas de operação e manutenção, etc. Portanto, bem conveniente que além da remoção total da vegetação, seja, de forma permanente a manutenção a fim de evitar novos rebrotamentos.

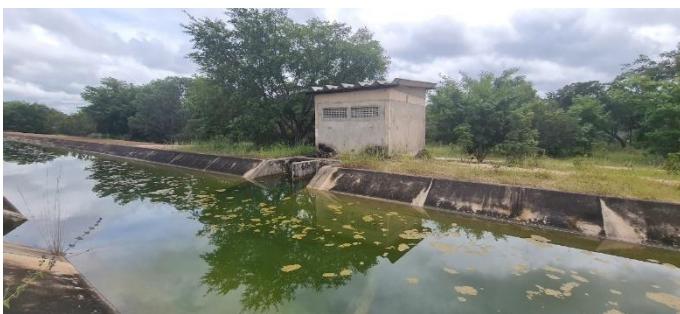
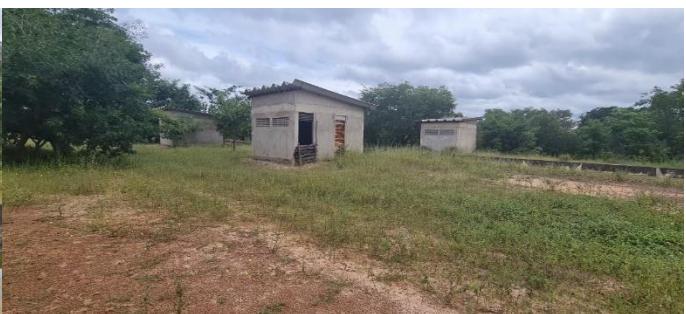
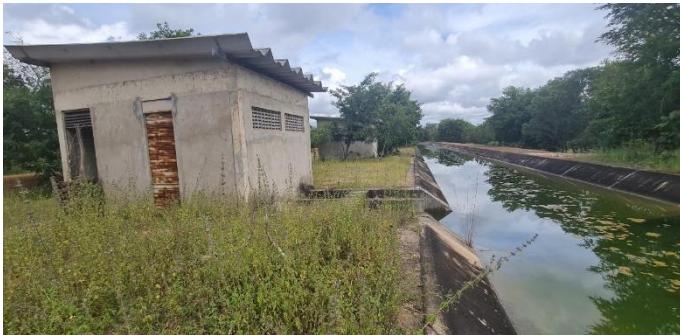
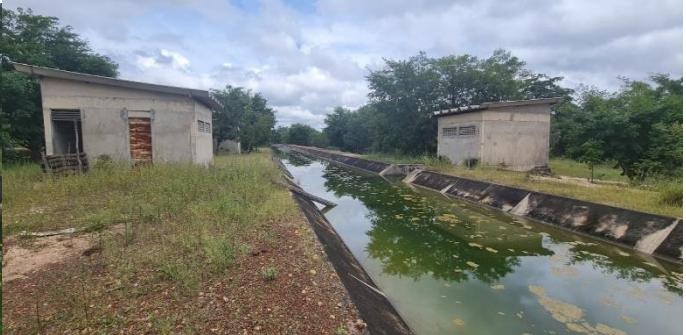
Imagen 28: Em relação às casas de abrigo de bombas, todas estão sem a porta principal. A cobertura em algumas está parcialmente sem telhas e madeira de suporte.

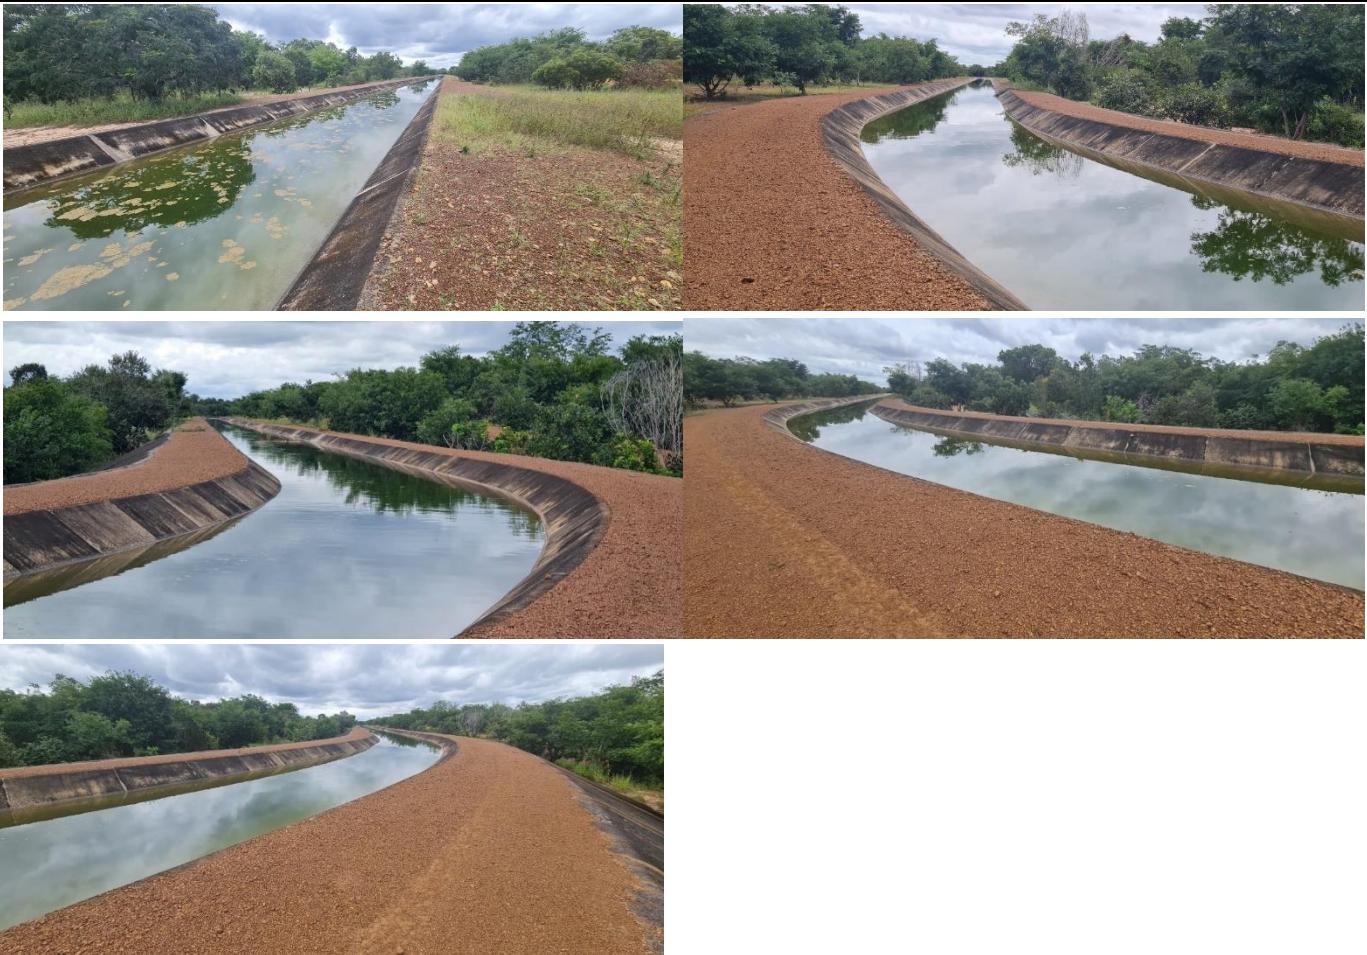
Imagen 29: As imagens mostradas acima, de um modo geral, apresentam situações em que, o canal está preservado e com água, o que é bom, uma vez que evita o aparecimento de fissuras e trincas no concreto de proteção mecânica. As bermas estão em bom estado de conservação. Somente os questionamentos apresentados em outras imagens a respeito da vegetação existente, tanto sobre as bermas, quanto próximos a estas é que tem relevância, pois, para raízes de árvores não há controle no direcionamento e estas procuram água e água há exatamente na seção hidráulica, onde os danos podem ser provocados pela ação das raízes.

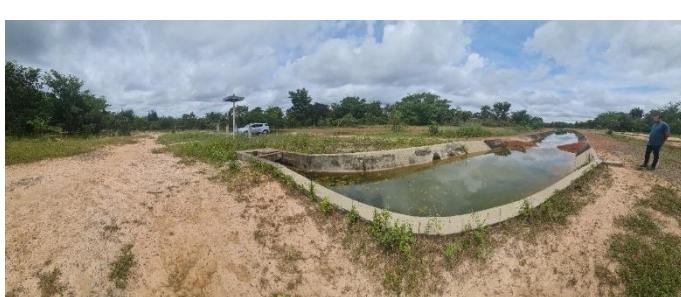
Imagen 30: Vista panorâmica do final do canal e áreas adjacentes destinadas a lotes empresariais.

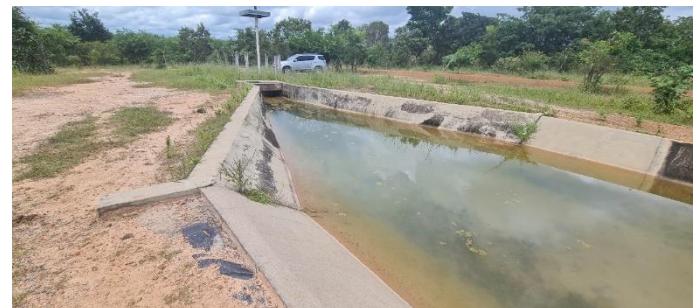
Imagen 31: Vista da transição em concreto armado para um ponto de tomada d'água para lote empresarial.

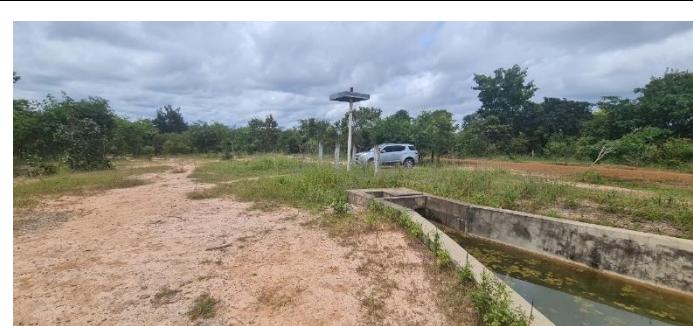
Imagen 32: Vista do final do canal, com olhar de montante para jusante

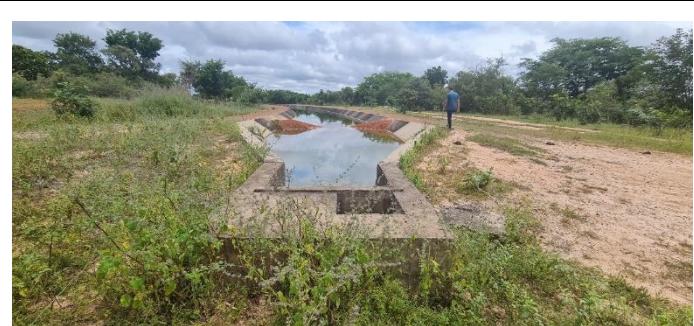
Imagen 33: Vista do final do canal com a estrutura em concreto armada de um ponto de captação de água para lote empresarial (vista de jusante para montante).
