MAPEAMENTO DE ÁREAS DE RISCO

RUA: JOSÉ LOURENÇO
BAIRRO: BORBOLETA
MAIO 2021

**DEFESA
CIVIL**
JUIZ DE FORA

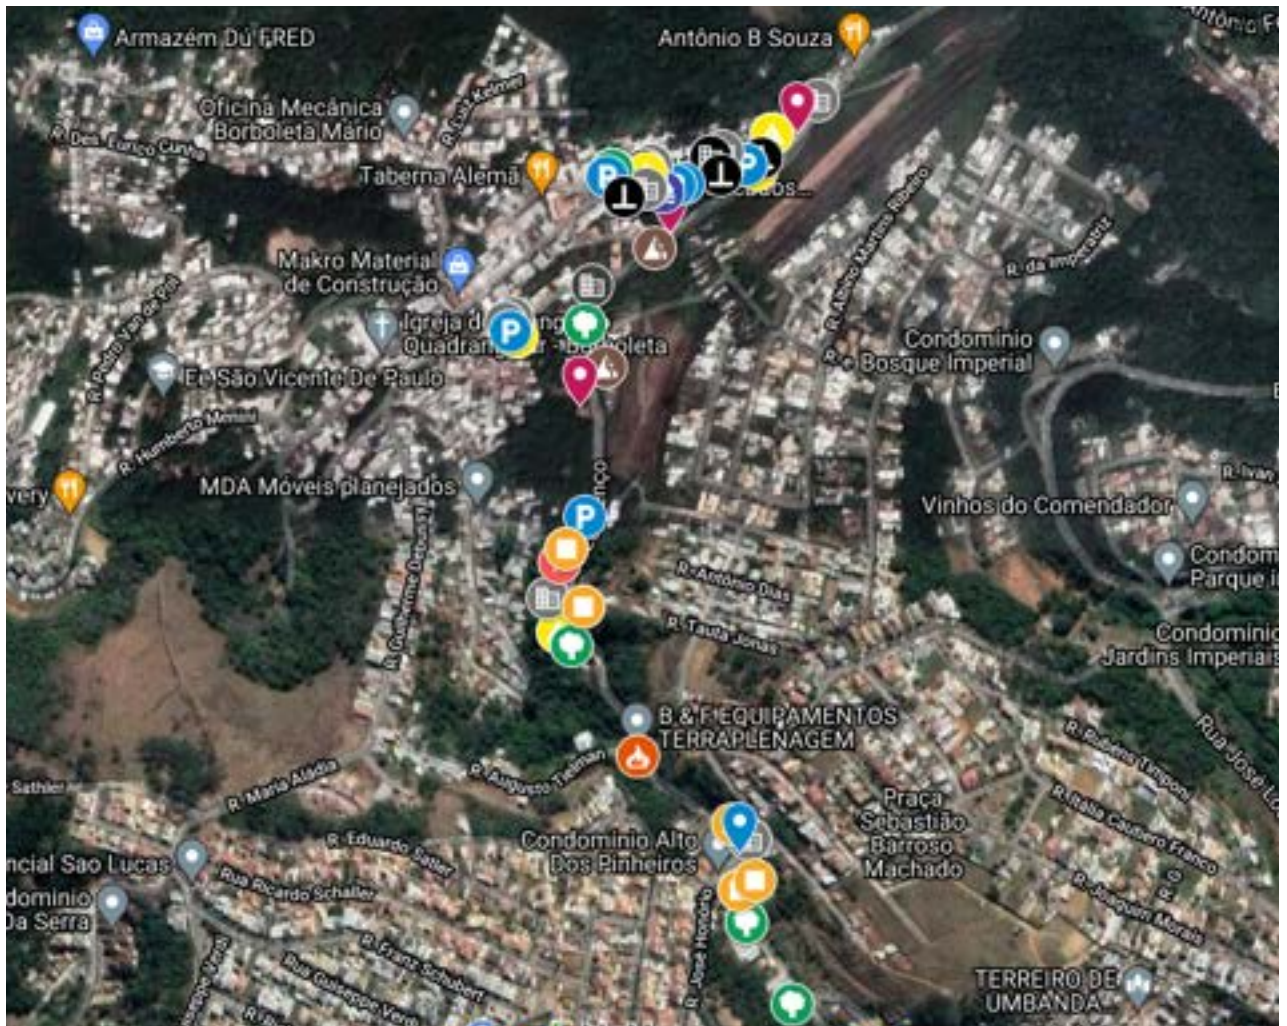
Figura 1 - Concentração de ocorrências às margens da Rua José Lourenço (Área de Estudo)

Com base nas vistorias de campo e relato dos moradores da área, foi possível perceber que a SSPDC não foi acionada para a totalidade dos eventos adversos ocorridos no local, e sinais disso foram observados por meio de cicatrizes de escorregamento recentes, que são indícios de instabilidade em vários pontos da encosta. A partir de todo o cenário supramencionado, justifica-se a realização deste mapeamento de áreas de risco, na Rua José Lourenço.

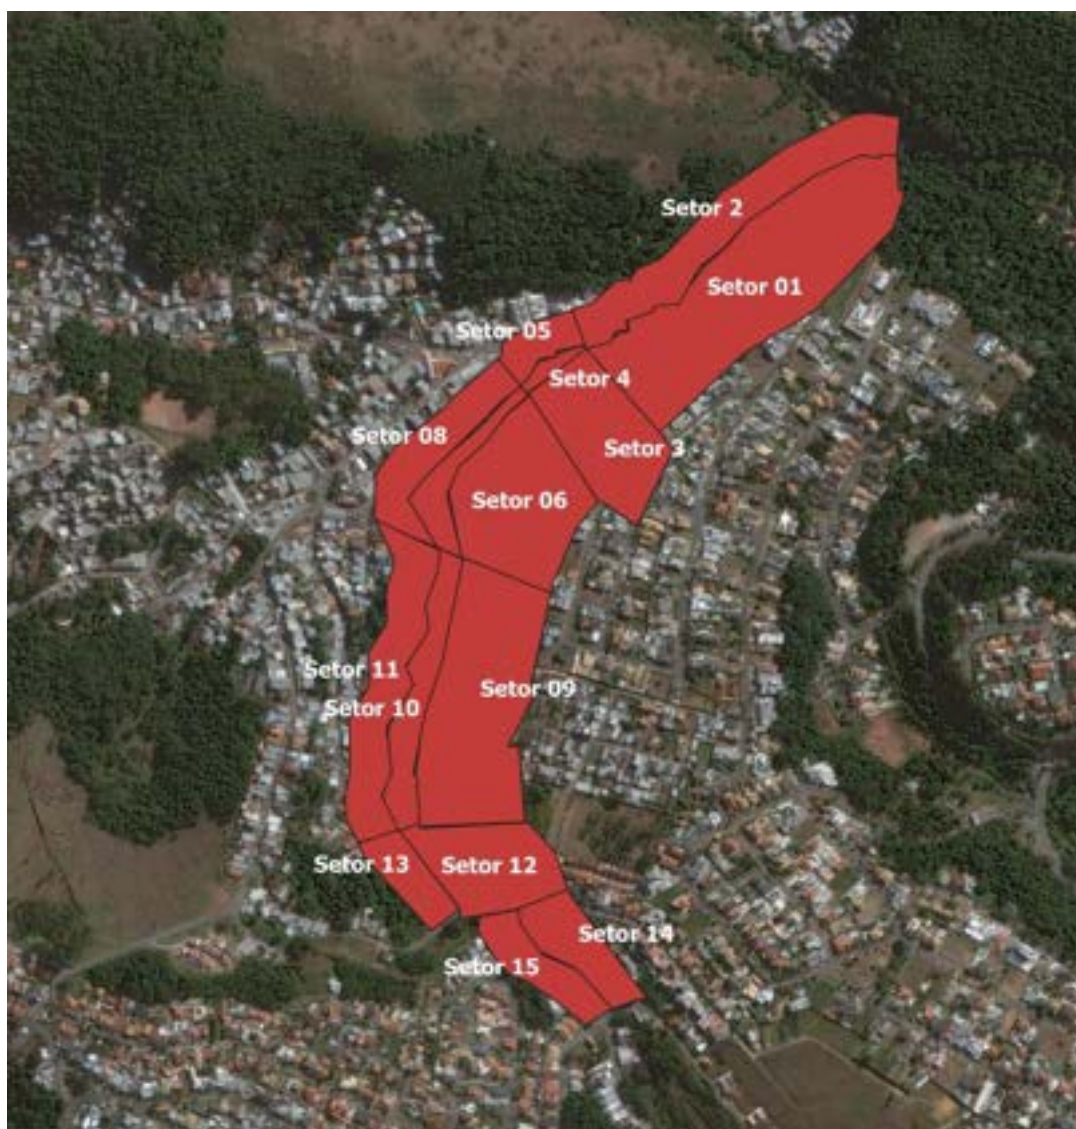
Figura 11 - Setorização do estudo às margens da Rua José Lourenço
Fonte: SSPDC (2021).

A partir disso, apresenta-se por meio da Figura 11, como ficou subdividido a análise do perigo, vulnerabilidade e risco, às margens da Rua José Lourenço - Bairro: Borboleta.

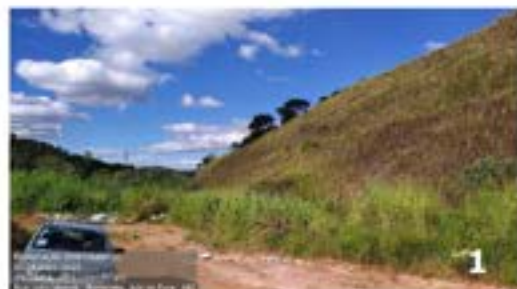
Descrição: Setor 01 com área de 54.838,938 m² e inclinação superior a 25 graus. Tal encosta apresenta muito lixo depositado na porção à montante de onde se encontra executado o retaludamento (Figuras 1 e 2 respectivamente). Foi verificado no local a presença de uma escada hidráulica, de modo a fazer a drenagem da obra de proteção realizada no talude, no entanto, essa está obstruída (demandando manutenção) - Figura 3. Também se observa na Figura 4 que a parcela final desse setor encontrava-se com uma erosão, mas que não comprometia a estabilidade local. Porém é importante acompanhar a evolução do cenário.
