# Exploração de águas subterrâneas

Degradação de áreas, induzidas pela exploração de águas subterrâneas; e suas consequências.

# *Perigo na Exploração subterrânea Fev/2005*

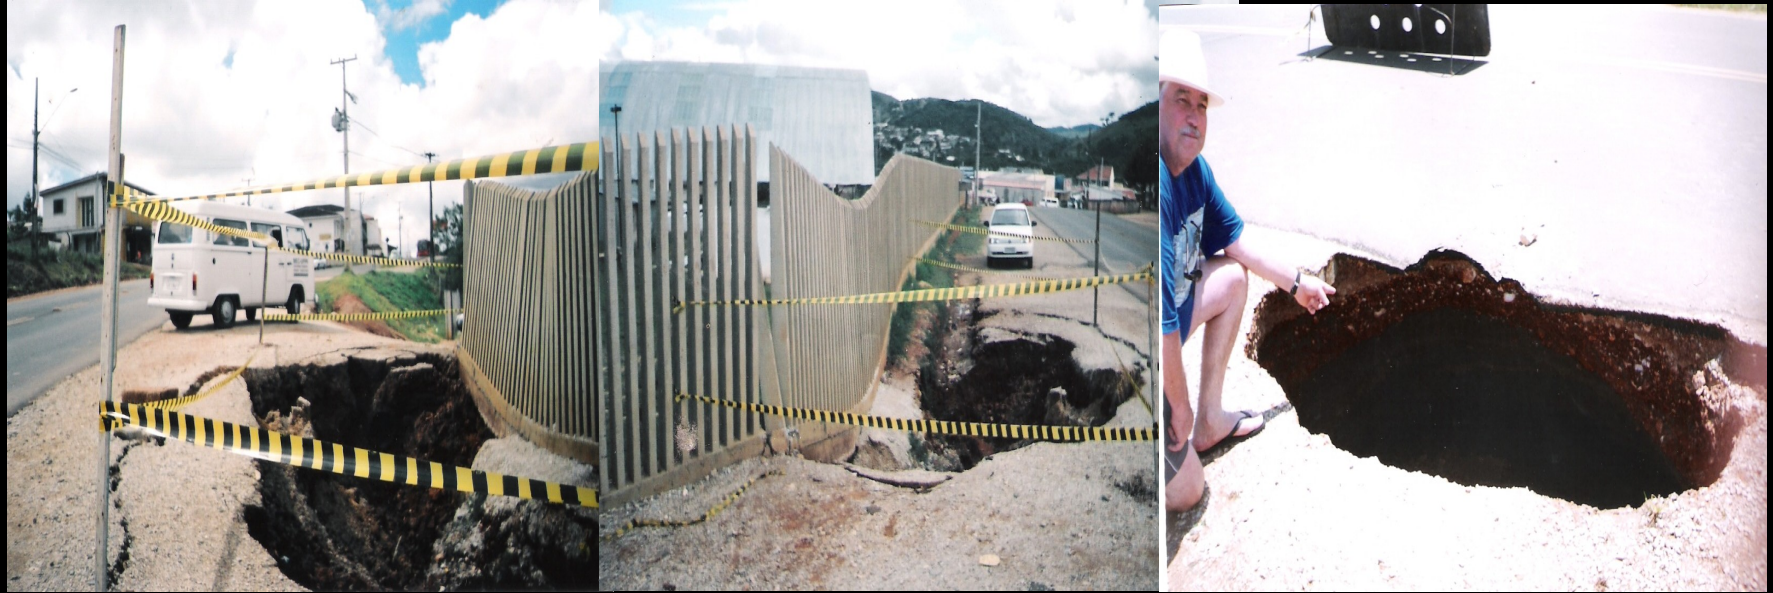
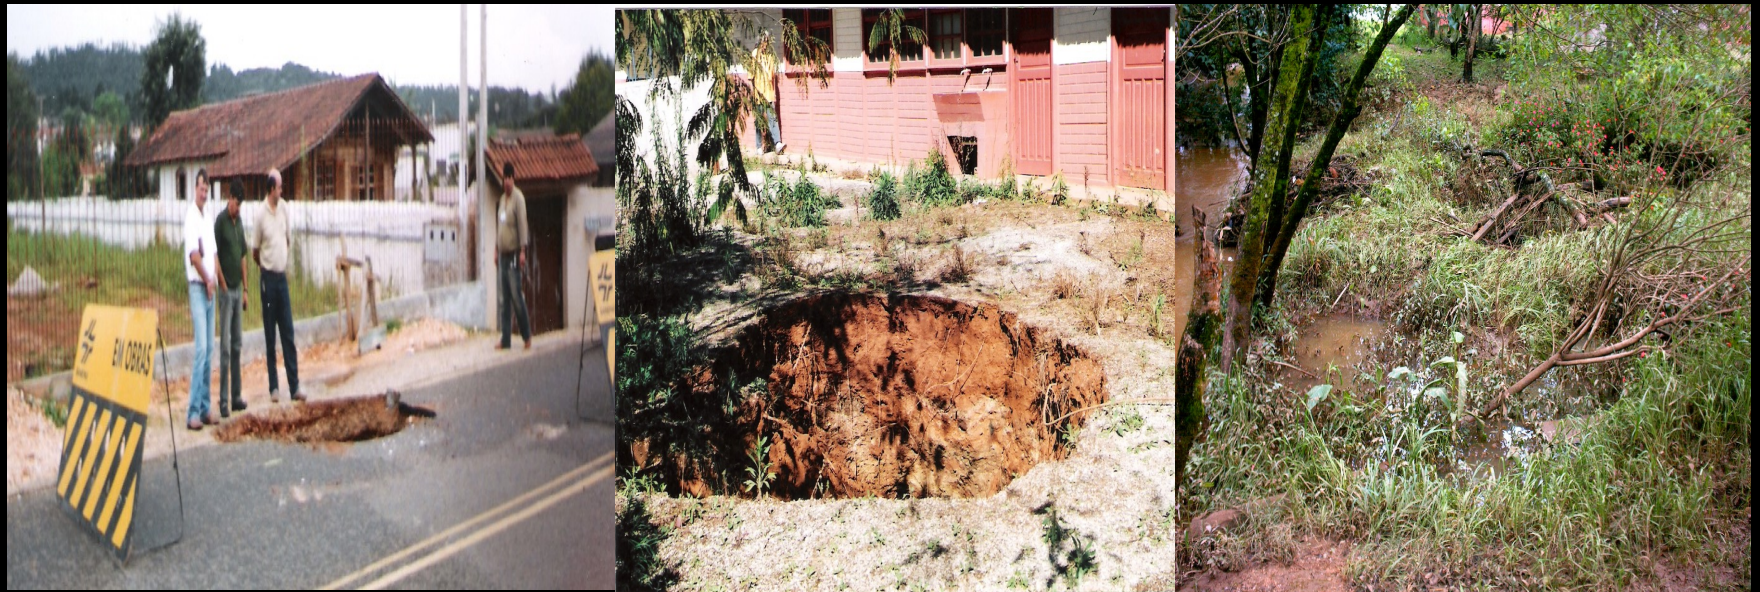
***Esta dolina está localizada no terreno da escola especial ( Prof.Rosa Bini De Oliveira )***

***Esta dolina foi fotografada de cima, direcionada ao seu interior. Com diâmetro de 3,80 mts***

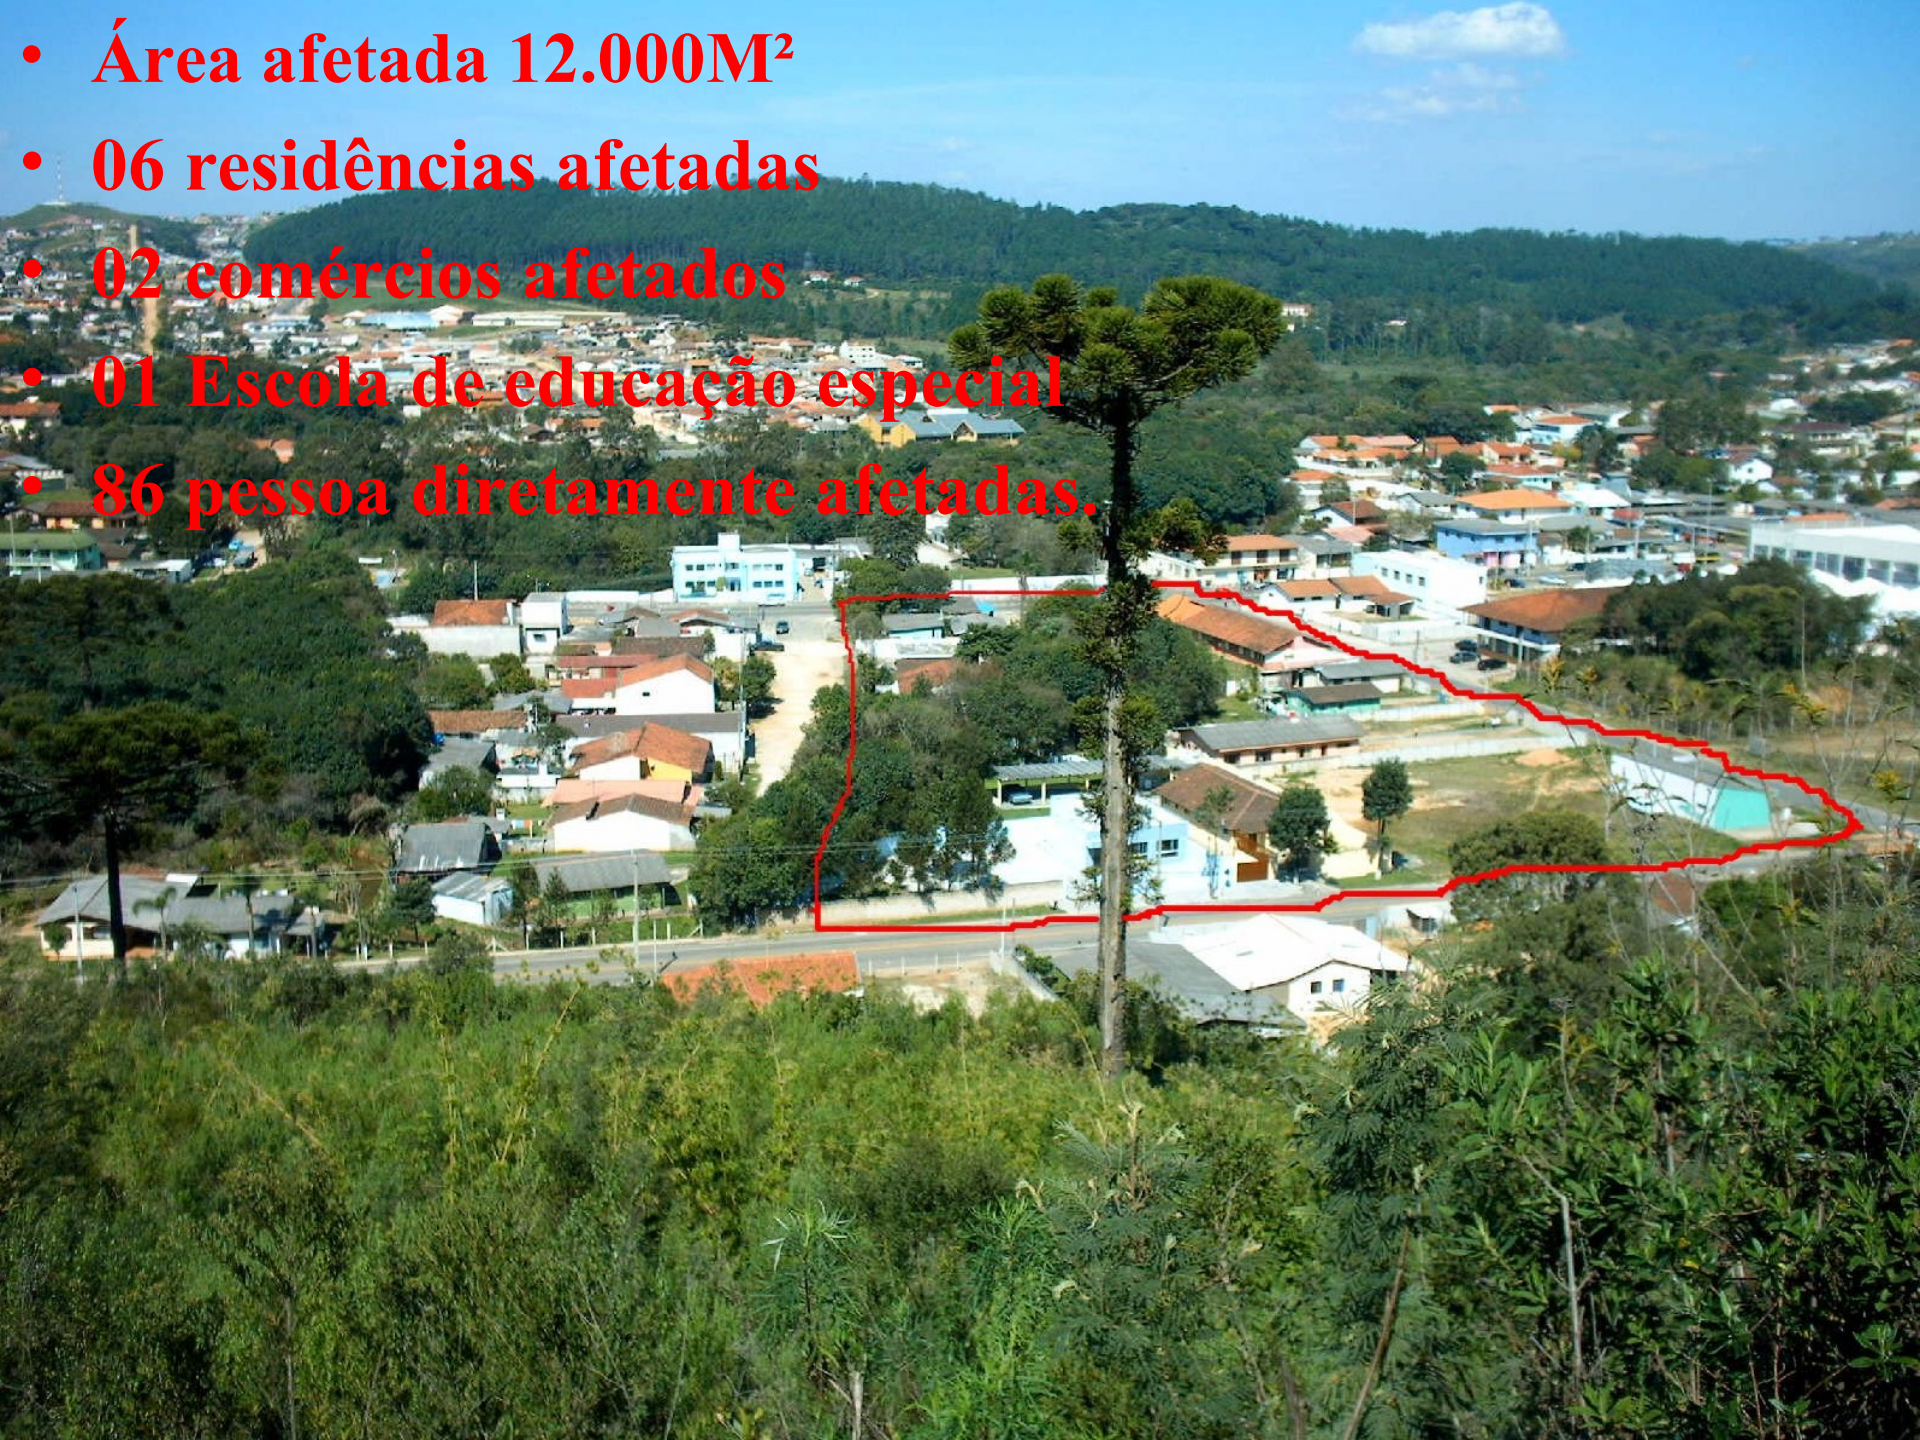
- Área afetada 12.000M<sup>2</sup>
- 06 residências afetadas
- 02 comércios afetados
- 01 Escola de educação especial
- 86 pessoa diretamente afetadas.
