LAUDO TÉCNICO

ELEVADORES DO ED. SEDE DA DELEGACIA DA RFB EM SOROCABA/SP

DATA DO RELATÓRIO	SERVIÇO	ELABORADO POR
novembro de 2021	Vistoria realizada em novembro/2021 para elaboração de projeto de atualização tecnológica de 02 (dois) elevadores do Ed. Sede da Delegacia da Receita Federal do Brasil – RFB - em Sorocaba/SP localizada na Rua Professor Dirceu Ferreira da Silva nº 111 - Bairro Alto da Boa Vista, Sorocaba/SP.	Engº Mecânico e de Segurança do Trabalho Alexandre Morais de Rezende Dalescio de Sousa CREA 10.673/D-DF ART CREA/DF 0720210079460

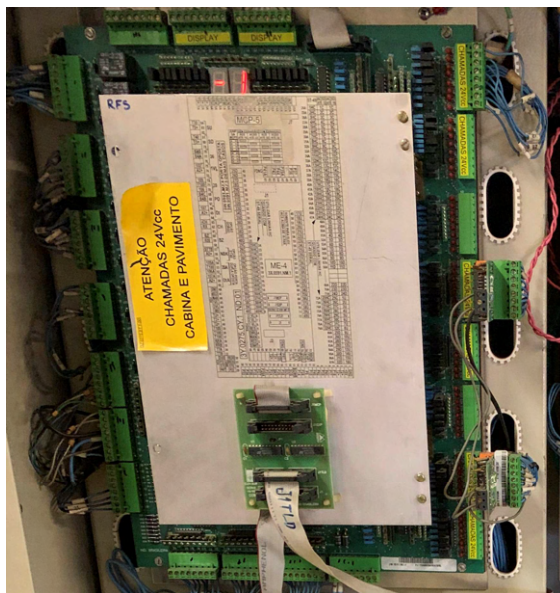
FOTO 08 – INVERSOR DE FREQUENCIA

Os quadros de comando instalados são microprocessados e não trabalham em calor excessivo pois a sala da **Casa de Máquinas** tem ventilação cruzada.
