RELATÓRIO DE FISCALIZAÇÃO

USINA SANTA CLOTILDE S/A

PERÍODO DA AÇÃO: 22/01/20123 À 01/02/2013

LOCAL: RIO LARGO - AL

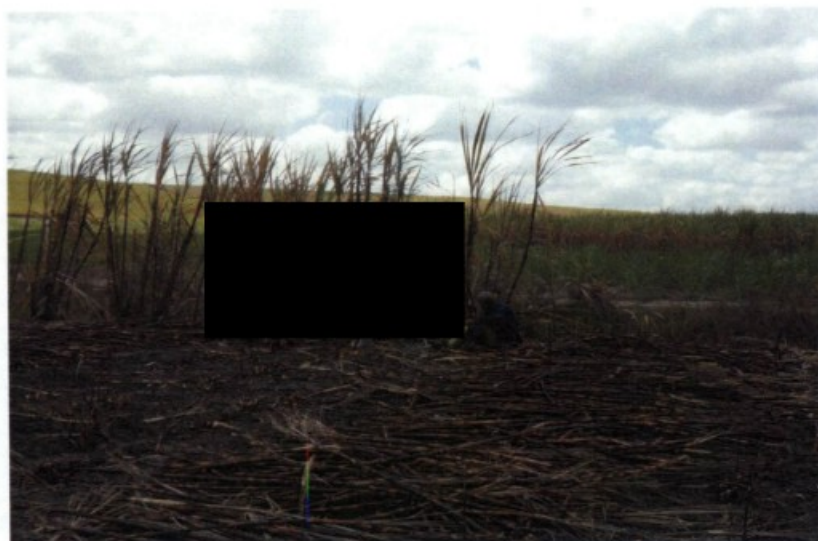
Fig.: Auditores entrevistando cortadores de cana.

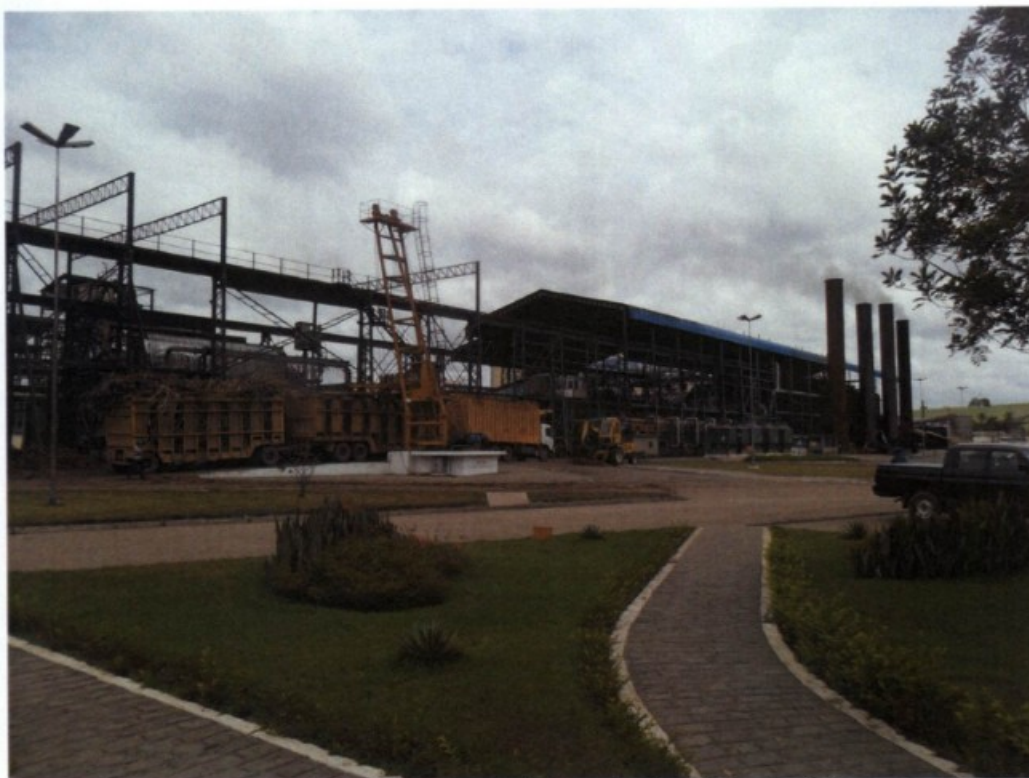
Fig.: Visão geral da planta industrial.

Foram constatadas diversas infrações às normas de segurança e saúde. Algumas ensejaram a interdição das pontes rolantes, da entrada dos espaços confinados, dos tombadores 1 e 2, da rampa de acesso entre a moenda e a caldeira. As demais infrações foram objeto de Autuação.
