**RELATÓRIO DE FISCALIZAÇÃO**

**COMÉRCIO INDÚSTRIA E AGRICULTURA C R SOARES LTDA – ME**  
(nome de fantasia: **KARVÃO DA ROÇA**)  
**CNPJ: 08.188.484/0001-56**

**FAZENDA SACO DA LAGOA, Zona Rural, Salgueiro/PE**

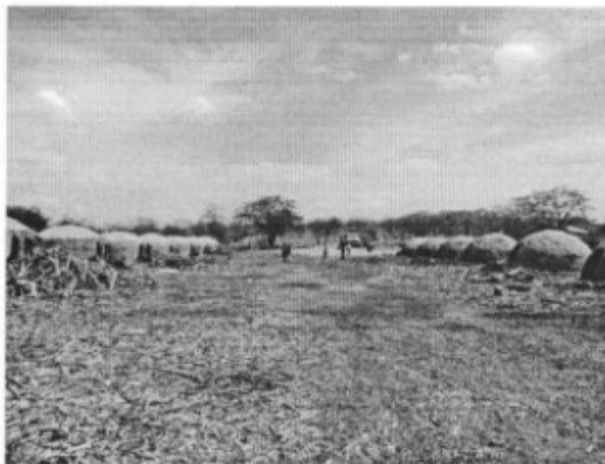
**Foto 5: Duas fileira de fornos de produção de carvão.**

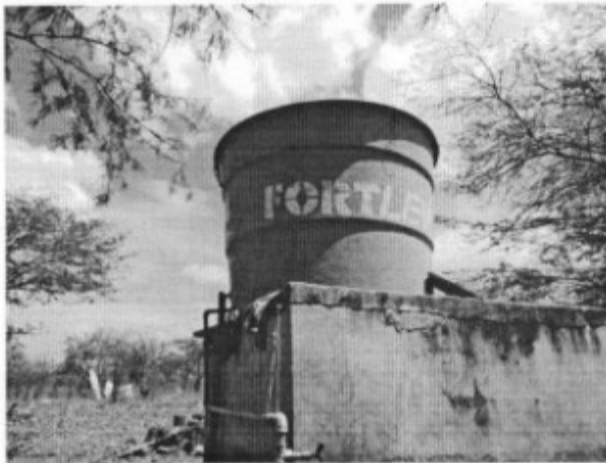
A água em uso pelos trabalhadores, segundo foi apurado, era adquirida no município de Salgueiro/PE, que seria água fornecida pela Companhia Pernambucana de Saneamento – COMPESA, e que a água é transportada, por caminhão, do centro da cidade de Salgueiro/PE para a fazenda, em tonéis plásticos. Chegando à fazenda, a água dos tonéis, segundo informes, era bombeada para uma caixa de água elevada, e, assim, os trabalhadores obtinham sua água na torneira que trazia a água da referida caixa de água, sendo que tal água, apresentava-se, aparentemente, com aspecto limpo e era armazenada em garrafas plásticas, tipo 'pet', dentro de uma geladeira. Constatou-se, no entanto, o uso de copos coletivos para o consumo de água, o que foi devidamente autuado.

Foto 14: Caixa de água utilizada no local.

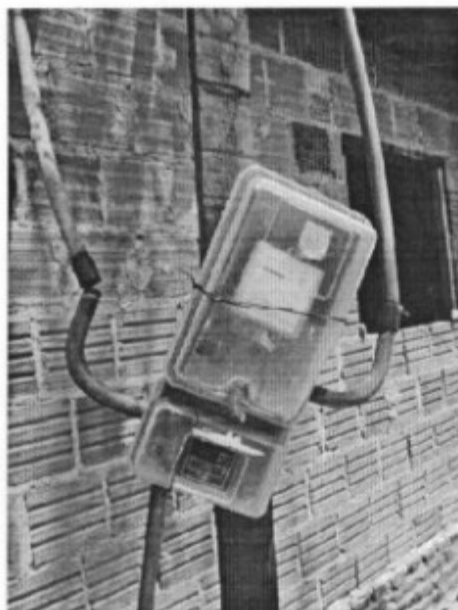
Constatou-se que o alojamento tinha iluminação elétrica e geladeira, porém não possuía paredes de alvenaria ou madeira (eram feitas pela técnica construtiva denominada 'taipa', sendo que uma parede foi reformada para alvenaria), não possuía piso cimentado, não possuía condições adequadas de asseio, não possuía recipiente de coleta de lixo, e que no alojamento havia redes para todos os trabalhadores dormirem, porém estas não foram fornecidas pelo empregador.

Foto 18: Medidor elétrico da casa/alojamento.

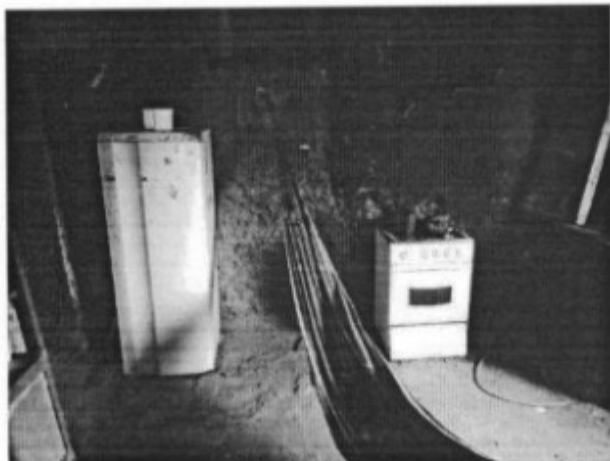
Foto 19: Interior do alojamento, geladeira, rede.

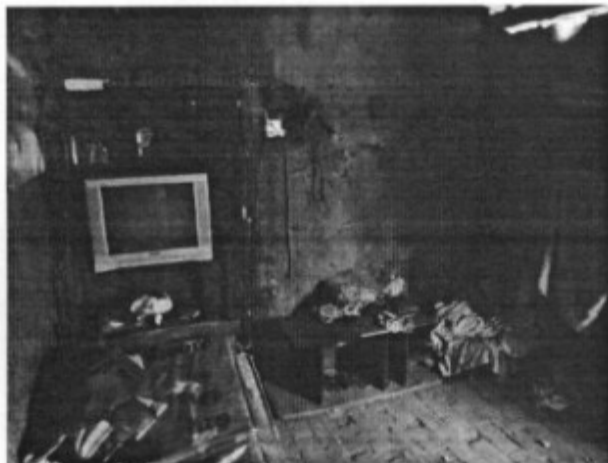
Foto 20: Interior do alojamento.

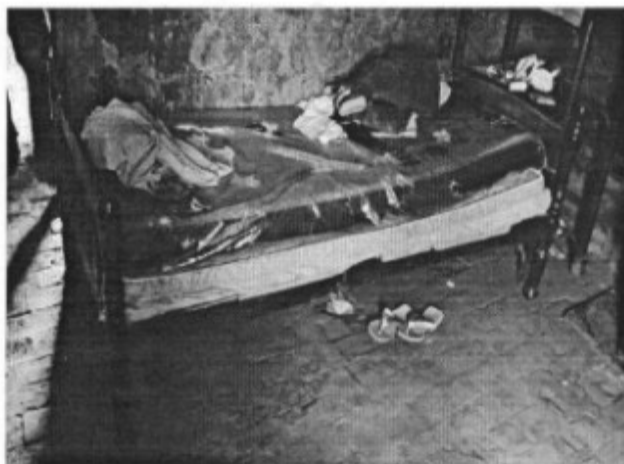
Foto 21: Interior do alojamento.

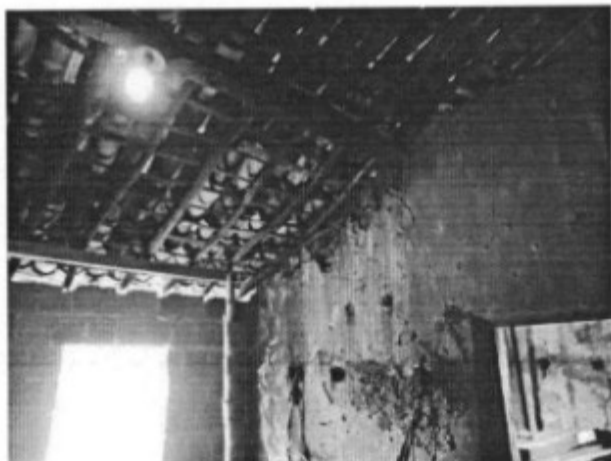
Foto 22: Interior do alojamento.

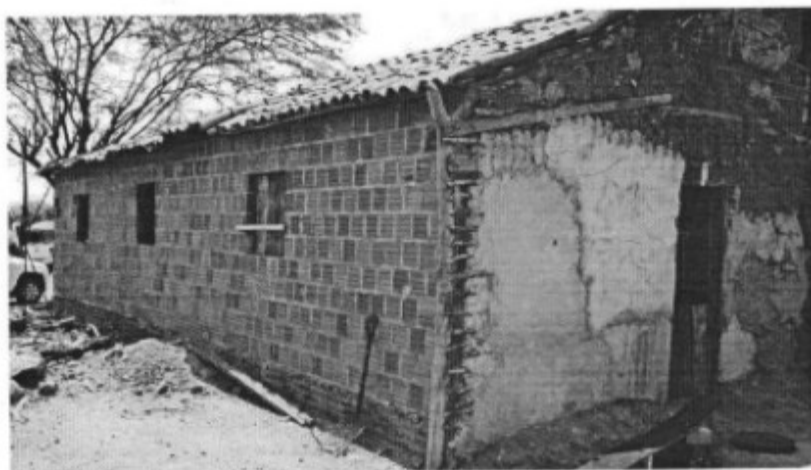
Foto 25: Exterior do alojamento, uma parede em alvenaria.

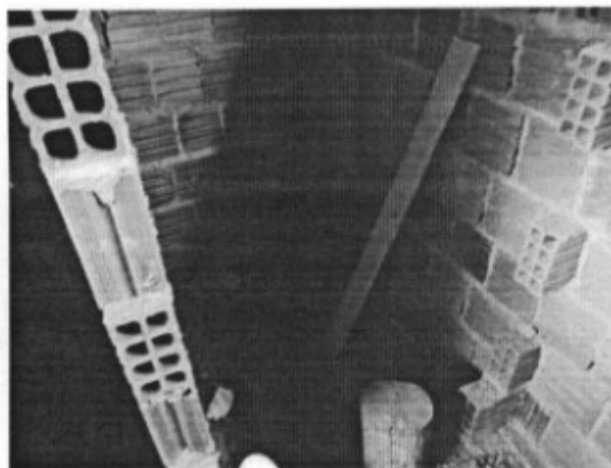
Constatou-se que não havia disponibilização de instalações sanitárias, nem de lavanderia, havendo apenas um chuveiro na área externa (com água vindo da caixa d'água abastecida, segundo informes, com água da Compesa). A equipe de fiscalização constatou que, próximo à casa que servia de alojamento aos trabalhadores, estavam em construção, em alvenaria, as instalações sanitárias para os trabalhadores.

Foto 28: Interior da instalação sanitária, ainda em construção.

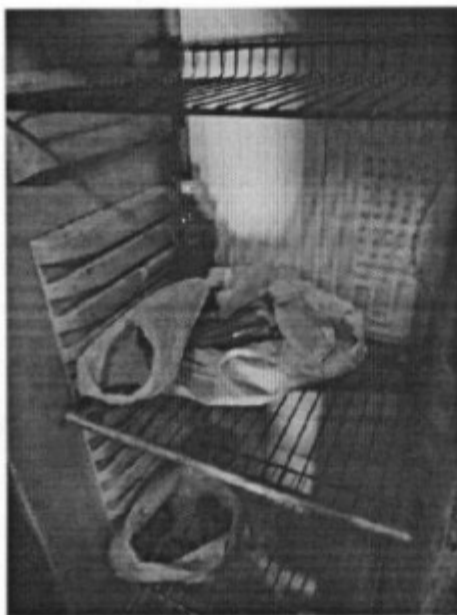
Na área externa do alojamento havia, em uso, fogão a lenha, com panelas, para o cozimento de alimentos, inclusive com disponibilidade de carne na geladeira, porém constatou-se que não havia local para refeições, nem de local adequado para preparo de refeições para os trabalhadores.

Foto 30: Geladeira com mantimentos (carne).

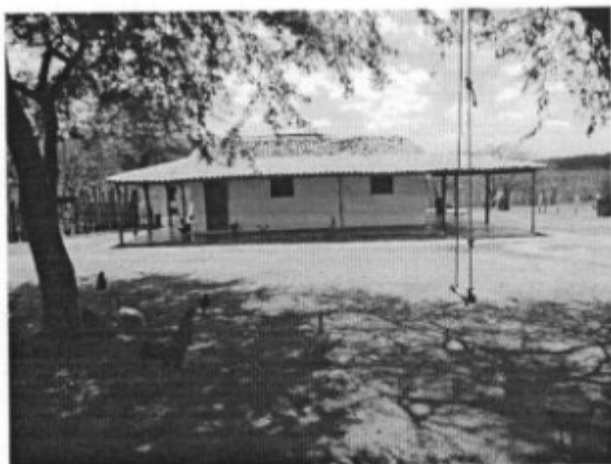
Constatou-se que a moradia familiar, disponibilizada para o empregado na função de vaqueiro e para sua família, possuía iluminação elétrica e eletrodomésticos, mas não possuía paredes em alvenaria ou madeira (eram feitas pela técnica construtiva chamada 'taipa'), nem condições sanitárias adequadas, sendo informado que tal família fazia uso das instalações sanitárias da 'casa sede' da fazenda.

Foto 31: Casa sede da fazenda.

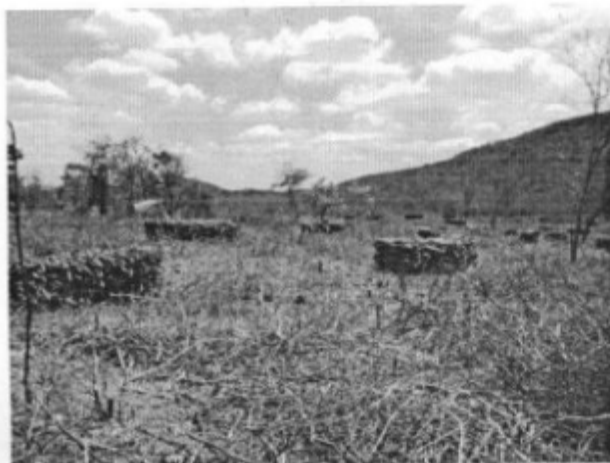
Ficou evidenciado que naquele local houve, anteriormente, a retirada de madeira nativa para uso nos fornos de carvão, sendo encontrados restos de barracos de lona que, aparentemente, serviram de abrigo ou talvez até mesmo "alojamento" para trabalhadores, porém, no momento da ação fiscal, não havia trabalhadores ali alojados, e nem sequer havia trabalhadores laborando naqueles locais, pois a atividade laboral ali já havia se encerrada, portanto, não foi possível para a equipe de fiscalização caracterizar situações laborais específicas ou desdobrar outros procedimentos fiscais específicos para aquela situação.

**Foto 41: Área de retira de madeira.**
