RELATÓRIO DE ANÁLISE DE ACIDENTE DO TRABALHO

Consequência		Ano (4 dígitos)	UF	N. do RI (9 dígitos)
Fatal	x	Grave	Demais	2017
<i>Fator de morbidade/mortalidade</i>				
Agentes Químicos, Físicos, Biológicos		Quedas		x
Corrente Elétrica		Soterramento, Desabamento, Desmoronamento		
Impacto, Contato, Penetração		Transporte		
Incêndio, Explosão, Queimadura		Violência		
Máquinas, Ferramentas, Equipamentos		Outros

4. Descrição do Local do Acidente e da Atividade

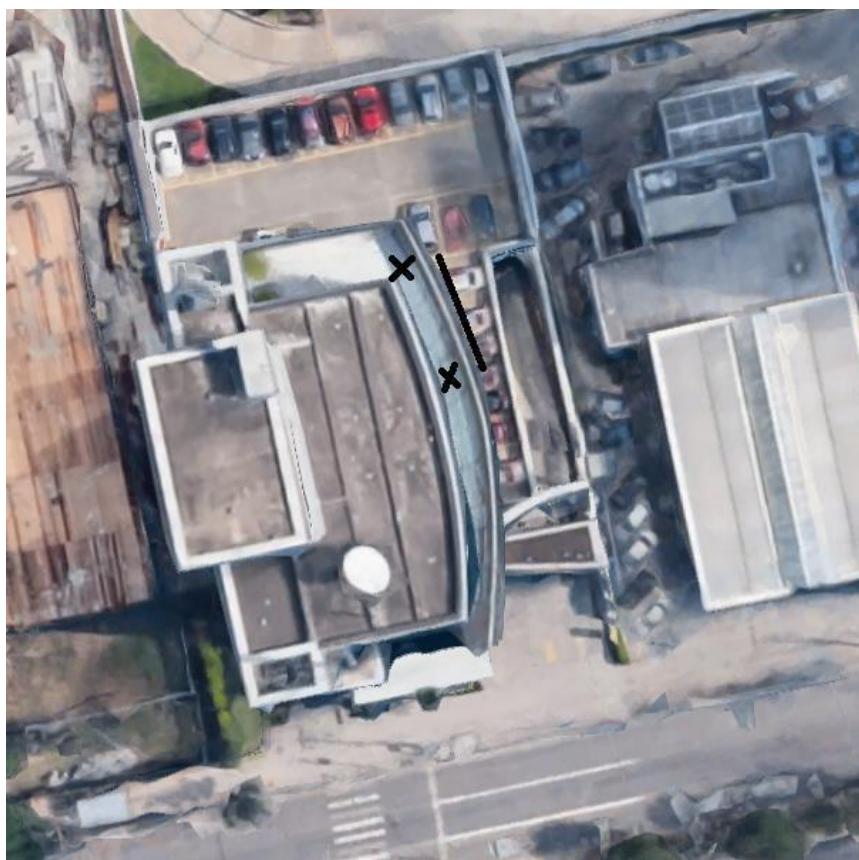
Abaixo, imagem extraída do google maps que mostra o topo da edificação. Os locais marcados com x indicam os locais aproximados da instalação dos contrapesos, e o traço representa a posição aproximada do andaime junto à edificação. O desenho é meramente ilustrativo, não está em escala e tampouco possui qualquer pretensão de ilustrar a exata posição do andaime acidentado. O norte está na direção do lado direito da imagem, sendo o ponto superior do contrapeso denominado ponto oeste e o ponto inferior denominado ponto leste. Pode-se observar que havia imediatamente abaixo do local de trabalho do andaime um pátio de estacionamento de carros, seguido de uma rampa de acesso de veículos a garagem coberta e de uma edificação vizinha que corresponde a um posto de combustíveis, onde também havia veículos estacionados.
