Ministério da Economia  
Secretaria Especial de Previdência e Trabalho  
Secretaria do Trabalho / Subsecretaria de Inspeção do Trabalho  
Superintendência Regional do Trabalho em Minas Gerais  
SEGUR - Seção de Segurança e Saúde do Trabalhador

## Relatório de Análise de Acidente de Trabalho

Rompimento da barragem B I da Vale S.A. em  
Brumadinho/MG em 25/01/2019

Setembro de 2019

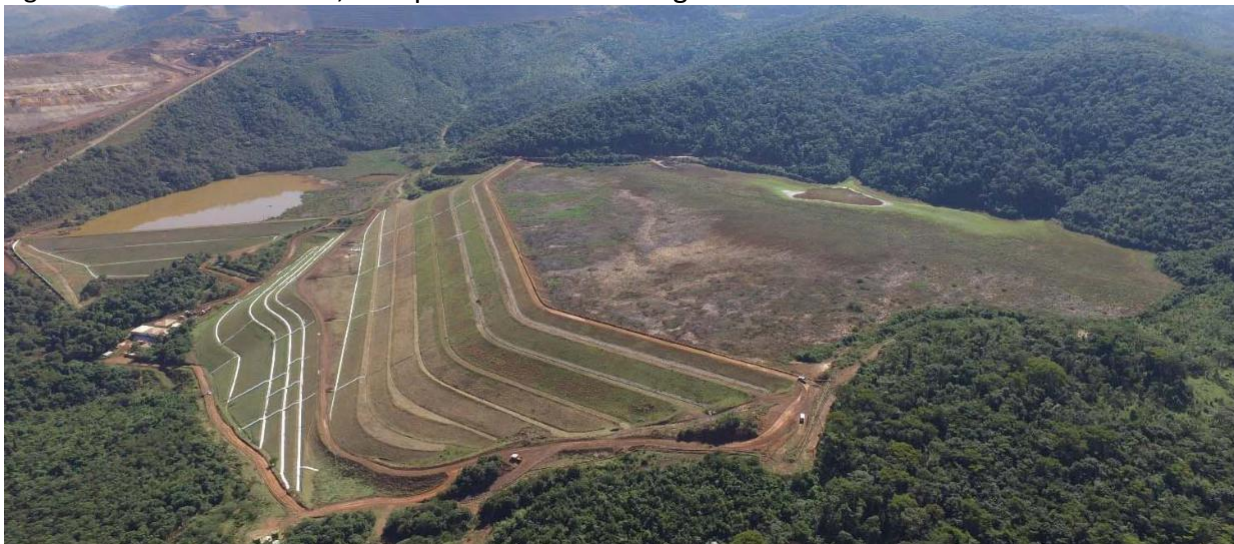
Figura 3: Vista aérea da B I, à esquerda vê-se a barragem B VI

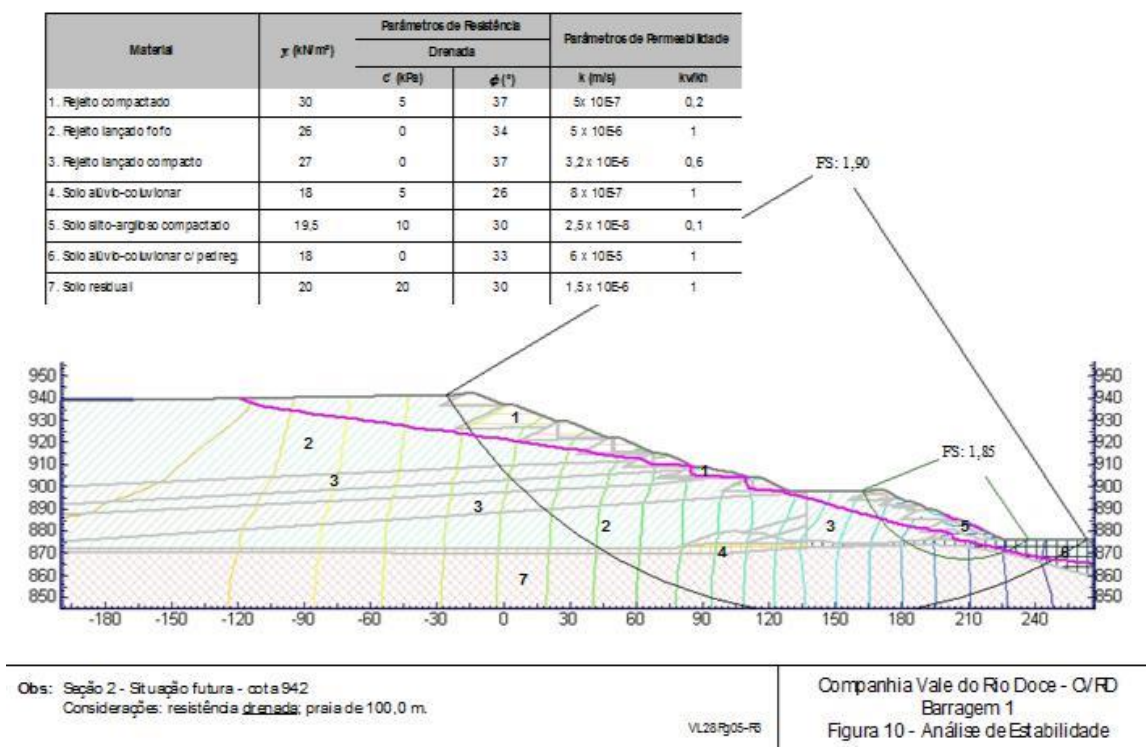
Em 16/11/2017, a empresa Potamos apresentou no PIESEM (Painel Independente de Especialistas para Segurança e Gerenciamento de Riscos de Estruturas Geotécnicas) uma revisão de estabilidade e liquefação<sup>16</sup>. Na página 31 deste Painel é apresentada uma análise de estabilidade de 2006, para condição drenada, elaborada pela Geoconsultoria, cuja superfície de ruptura passava pela fundação, conforme figura 8.

Figura 8: Análise de estabilidade da B I, seção 2, condição drenada, com superfície de ruptura passando pela fundação

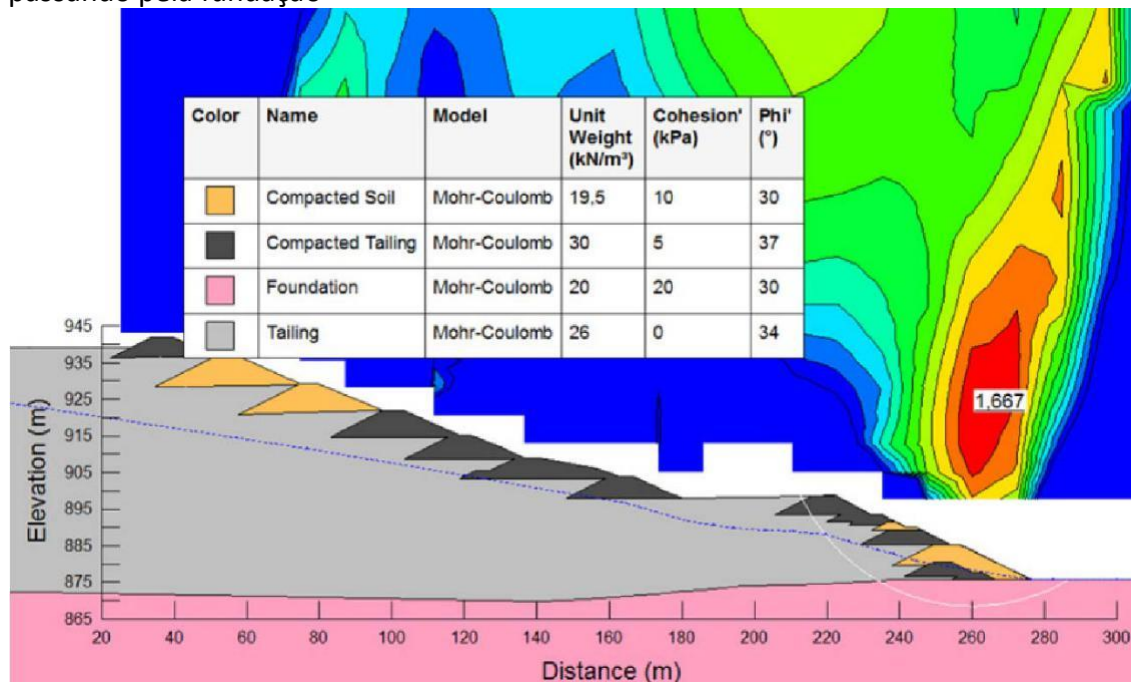
O mesmo documento da Potamos (pág. 41), apresenta o cálculo de estabilidade da B I na seção 2, também com a superfície de ruptura passando pela fundação, conforme figura 9.

Figura 9: Análise de estabilidade da B I, seção 2, condição drenada, com superfície de ruptura passando pela fundação

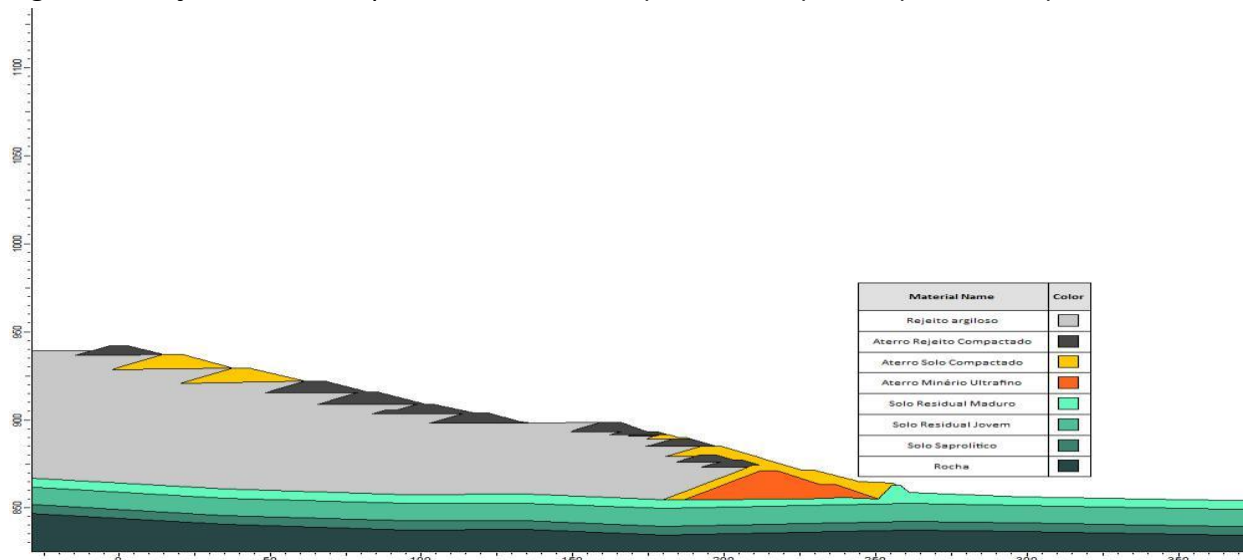
A fundação da B I e os parâmetros geotécnicos adotados apresentam novidades no documento elaborado por TÜV SÜD de 22/01/2019, denominado "Estudos de alternativa de descomissionamento da B I", Revisão B (RC-SP-145/18). Baseado em ensaios de campo realizados em 2018, define nova caracterização para os solos da fundação da barragem: solo residual maduro, solo residual jovem e solo saprolítico (figura 12 e figura 13).

Figura 12: Seção 4-4 da B I apontando os vários tipos de solo que compõem os diques

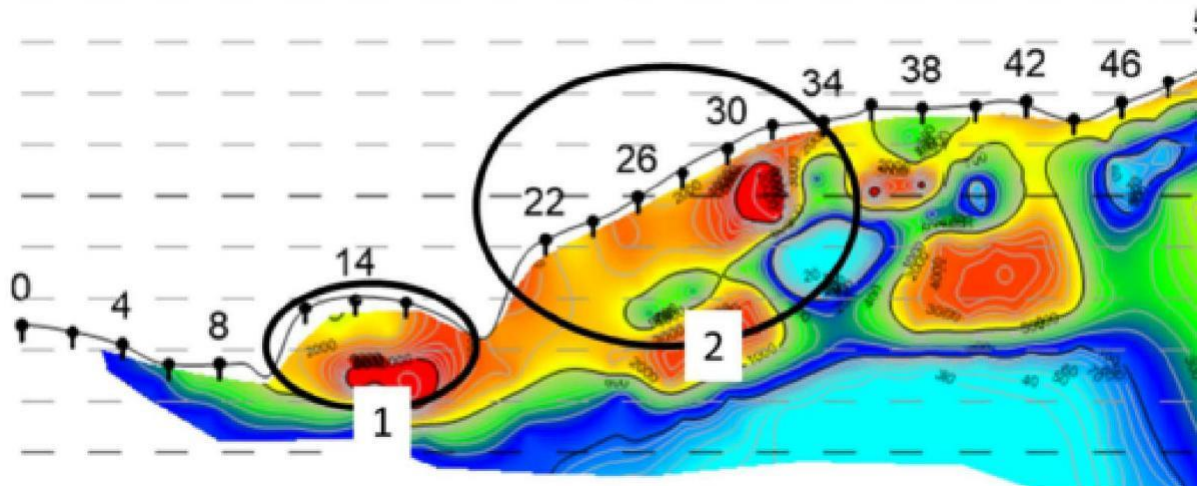
Figura 14: Detalhe do perfil da Linha 04 do ensaio de eletrorresis vidade realizado no pé da B I.

Obs.: (1) Bloco menor a jusante e (2) bloco principal em estudo

O relatório geotécnico da Fugro recomenda a realização de 5 furos de sondagem a fim de confirmar os achados do ensaio de eletrorresistividade.

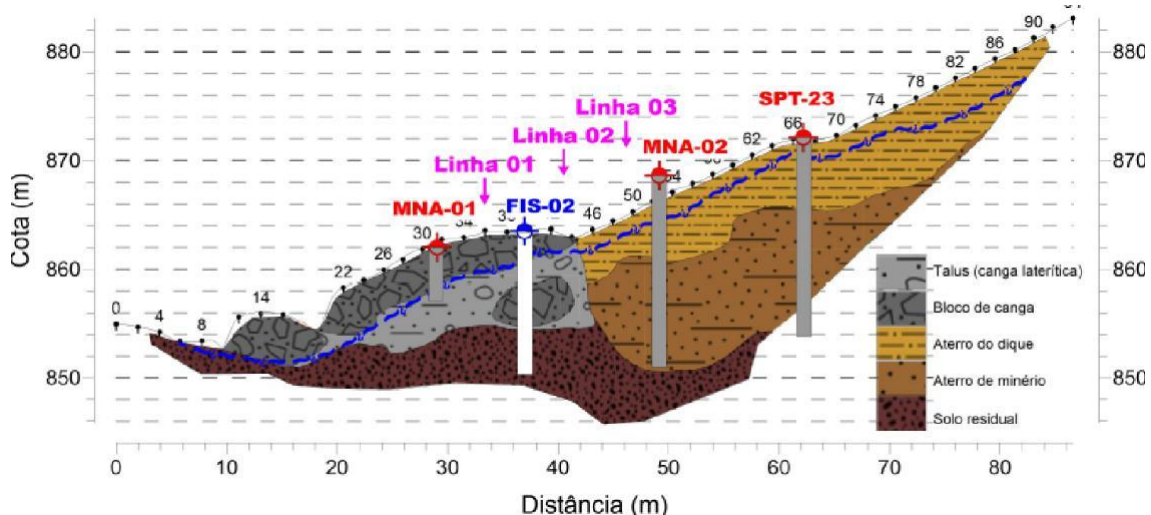
Figura 15: Perfil inferido da linha 4, com mapeamento dos blocos de canga

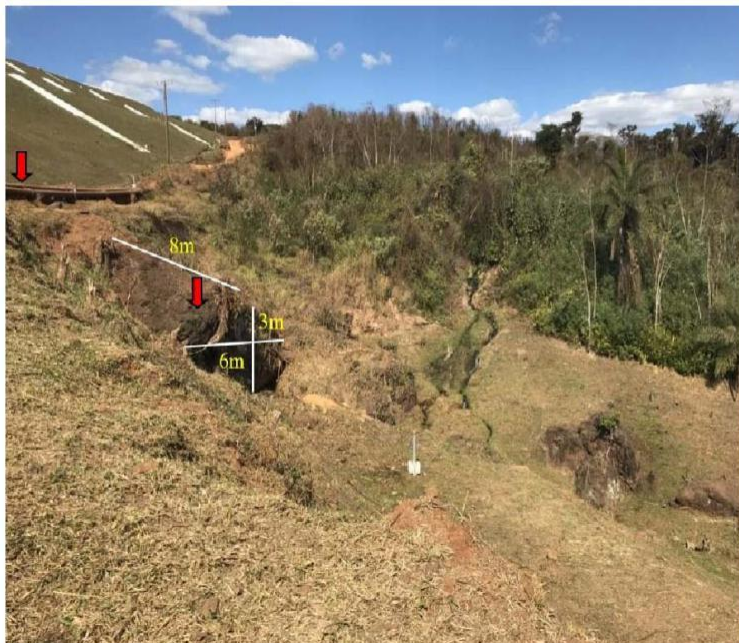
A TÜV SÜD elaborou para a Vale um estudo de estabilidade do grande bloco de canga em dezembro de 2018 (RC-SP-148/18). Segundo o relatório (pág. 5), o bloco possuía as seguintes dimensões: comprimento de 8m, largura de 6 metros e altura de 3 metros (figura 16).

Figura 16: Vista do grande bloco de canga junto ao pé da B I

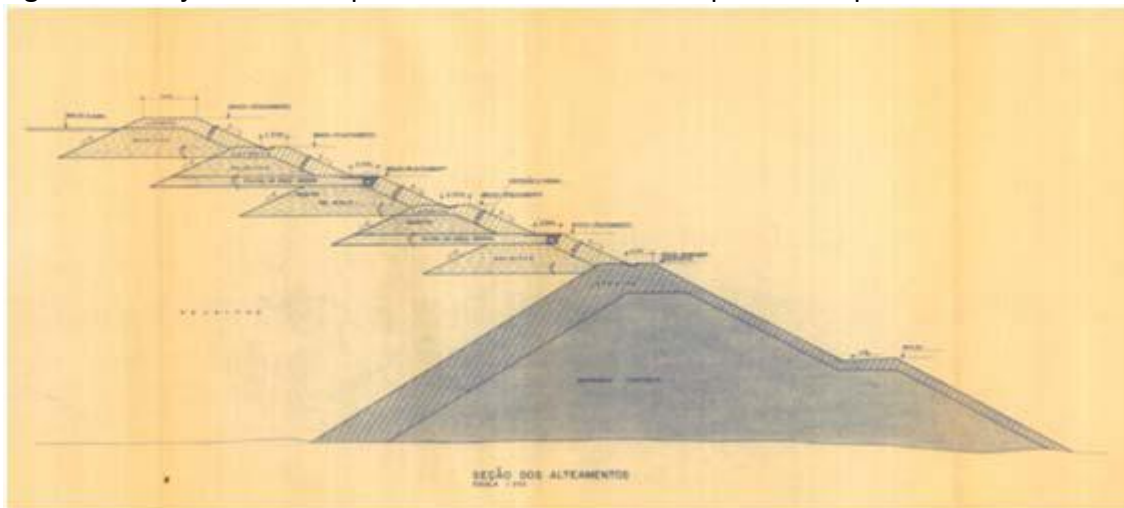
O projeto previa também a proteção dos diques de rejeito por camada de laterita de 1,5 m de espessura. Foram projetados ainda filtros horizontais locados na base do 2º e 4º dique de alteamento. O projeto dos alteamentos pode ser visto na figura 17. Contudo, **os primeiros alteamentos da barragem não foram executados de acordo com o projeto original elaborado pela Tecnosan**, conforme figura 18. O 1º e 2º alteamentos foram divididos em 5 etapas conforme abaixo:

Figura 17: Projeto dos 5 diques de alteamento da B I a par r do dique inicial

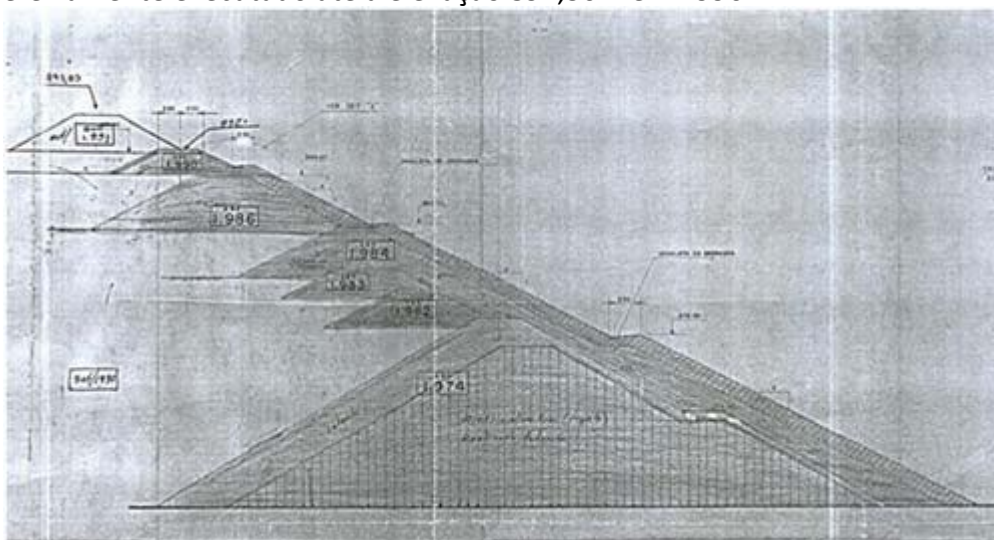
Figura 18: Projeto dos alteamentos da B I a par r do dique inicial efetivamente executado até a elevação 891,50m em 1990

Importante destacar que nos documentos históricos da estrutura não há informação de quais seriam os motivos que levaram às mudanças das elevações dos alteamentos ao longo do tempo, tampouco sobre a necessidade ou não de um novo projeto. Há menções de uma carta da Tecnosolo, de 1983, referente à existência de surgências.

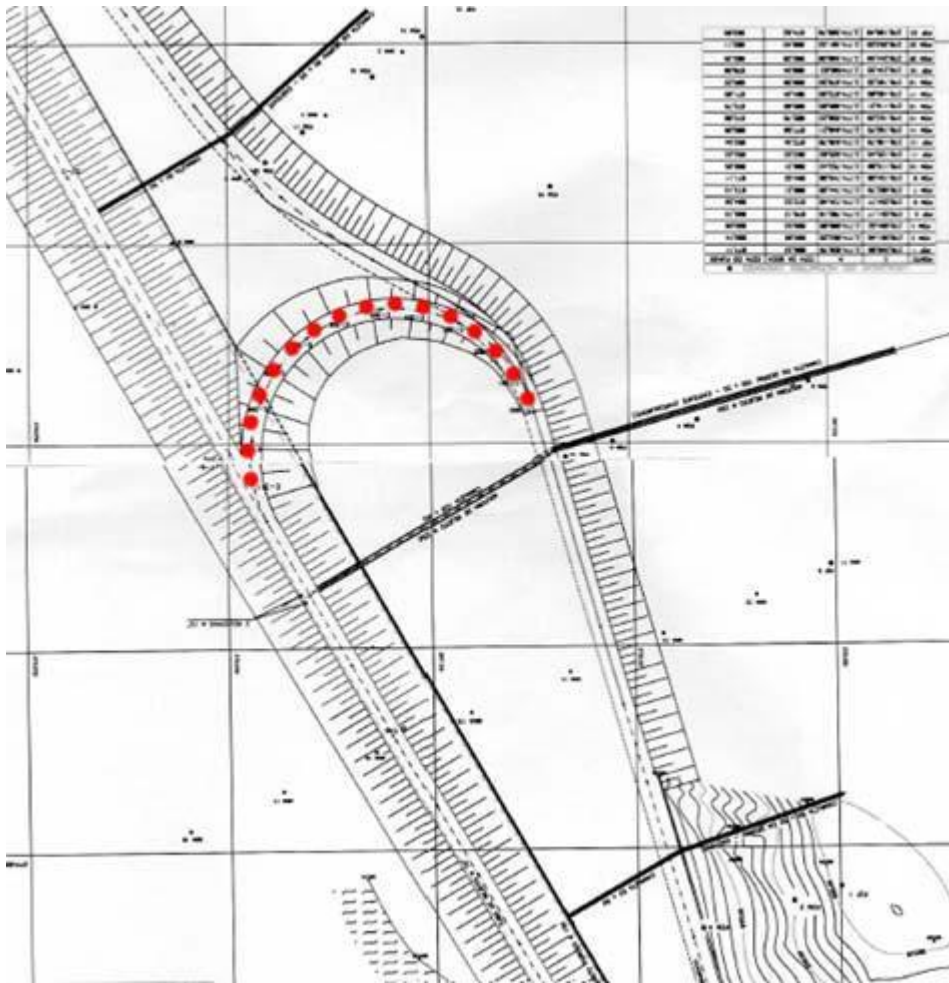
O projeto do 4º alteamento especificava ainda um acesso entre o 3º e o 4º diques (figura 19), contudo, constatou-se por imagens da barragem ao longo do tempo que não foi seguido o projeto. Não se sabe se este acesso teria alguma função estrutural junto ao barramento.

Figura 19: Projeto que previa um talude e berma entre o 3º e o 4º alteamento (traço vermelho)

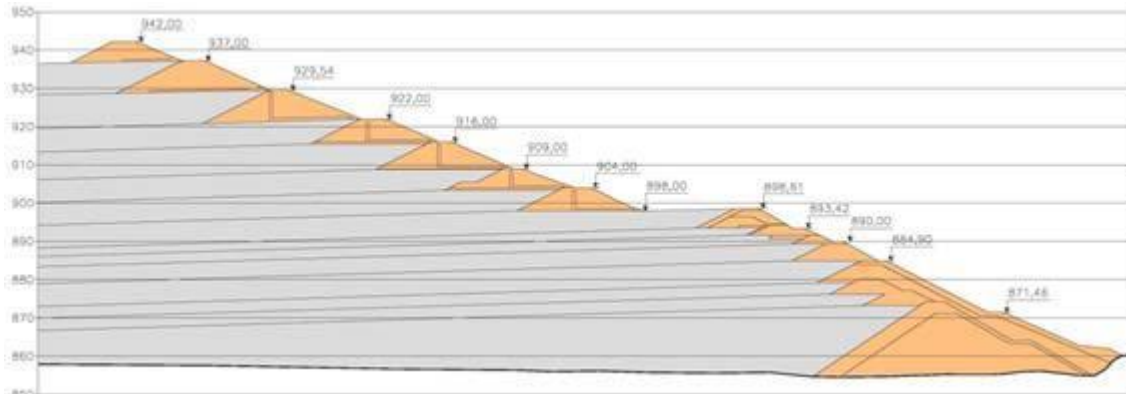
O projeto previu inclinação dos taludes de montante e jusante igual a 1V: 2H e 1V: 2,4H, respectivamente. **Diferentemente de como projetado, o dique do 9º alteamento foi construído de argila compactada e sistema de drenagem interna com tapete prolongado para montante e filtro ver cal (grifo nosso).** A figura 20 mostra a geometria final da barragem.

Figura 20: Seção da B I com vista do dique inicial e dos dez alteamentos construídos

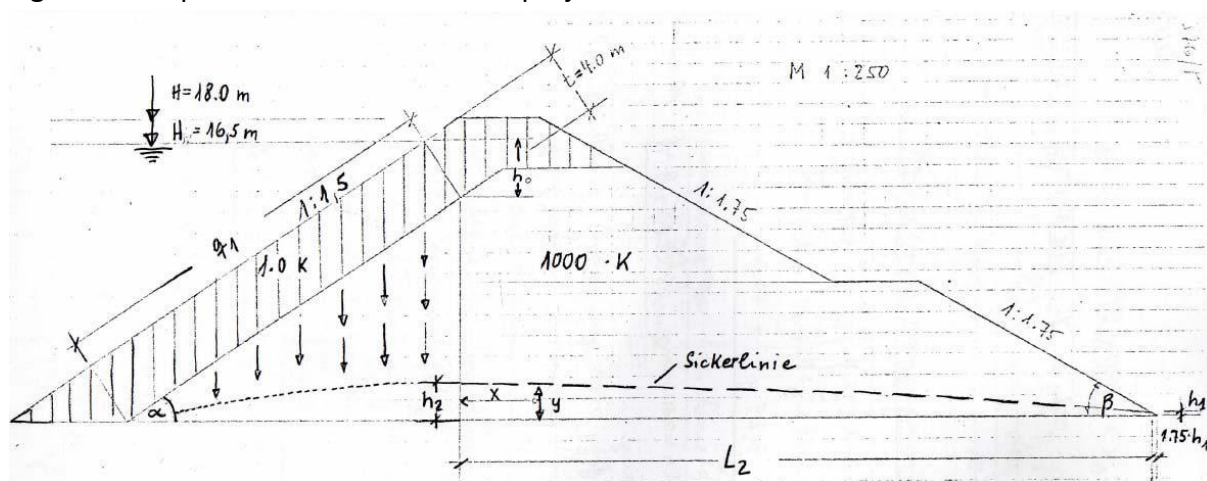
Na pág. 33 do relatório técnico do projeto do maciço inicial encontra-se o único desenho do dique inicial com a representação da linha freática (figura 21).

Figura 21: Dique inicial e a linha freá ca projetada

A premissa do projeto de Christoph Erb era de que o afloramento da linha freá ca no talude de jusante ocorreria em altura aproximada de 15 cm em relação ao pé da barragem, considerando que o material utilizado na construção do dique inicial (minério ultra fino) era mil vezes mais permeável que a camada de laterita lançada no talude de montante. Mesmo se o minério ultra fino fosse apenas cem vezes mais permeável que a laterita, o afloramento de água aconteceria no máximo a 1,25 m de altura, o que não comprometeria a estabilidade do talude de jusante.

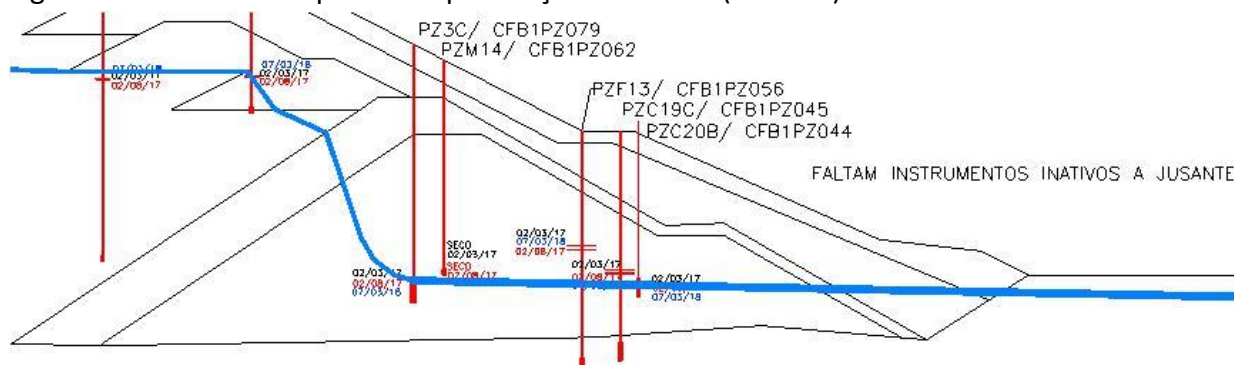
Verifica-se contudo que o previsto no projeto do dique inicial em relação à linha freá ca não foi confirmado em estudos de campo posteriores. De acordo com apresentação realizada durante o PIESEM, de 01 a 06/10/2018, a linha freá ca que passava pela Seção 4-4 da B I chegou a aproximadamente 1/4 da altura deste dique, que nha 18 metros de altura (figura 22).

Figura 22: Linha freá ca passando pela Seção 4-4 da B I (cor azul)

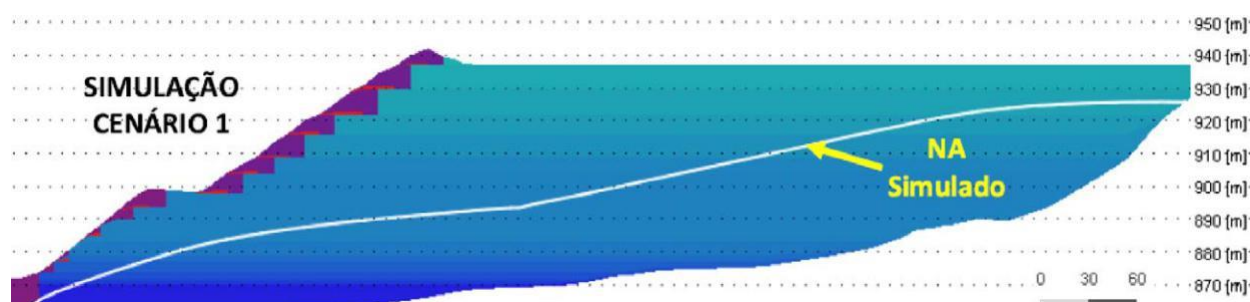
Figura 23: Linha do lençol freático obtida após o bombeamento de água, Cenário 1

Há que se frisar que foi considerado neste modelo hipotético a presença de um dreno de fundo na B I, que na verdade não existe<sup>17</sup>. Também não foi considerada a contribuição de água afluyente advinda de outros dois talvegues existentes na bacia de contribuição da B I, conforme figura 24, e da contribuição de água subterrânea advinda do curso d'água existente na área da barragem, figura 25.

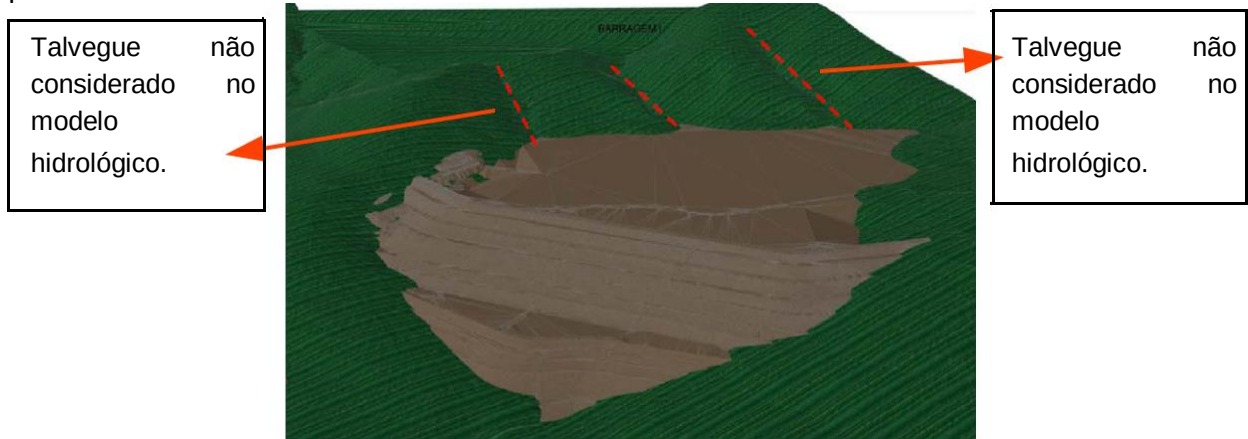
Figura 24: Contribuição de água para a B I não considerada no estudo hidrológico realizado pela MDGeo

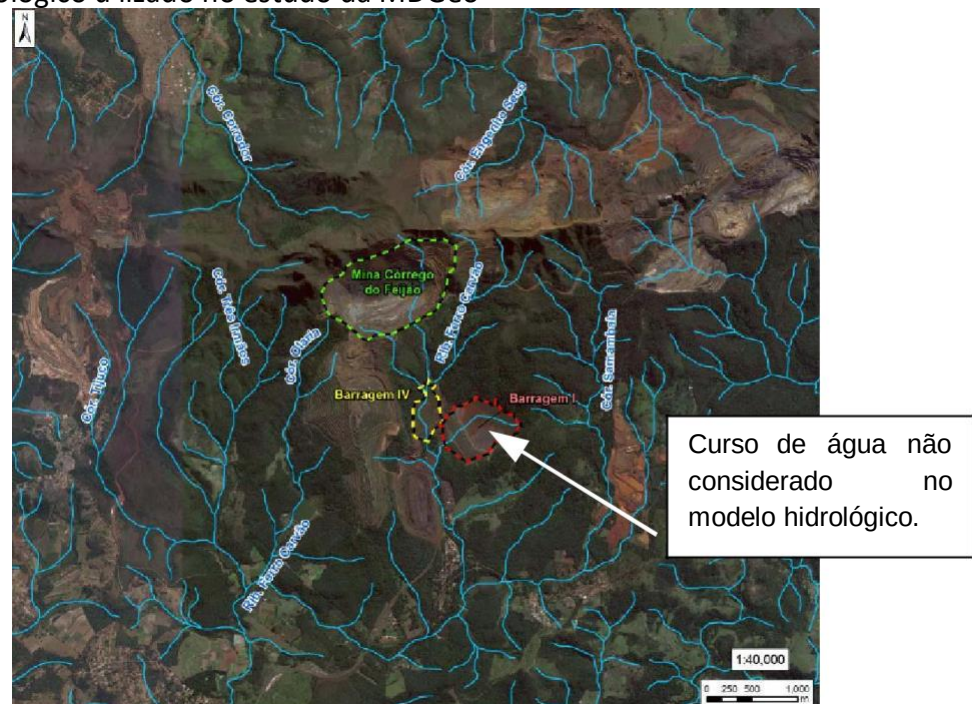
Figura 25: Bacia hidrográfica junto à B I. Em destaque, o curso de água não considerado no modelo hidrológico utilizado no estudo da MDGeo

A fala do engenheiro é confirmada pela apresentação da Vale denominada "Decommissioning B I Dam", no slide 17 (figura 25), onde são apresentados os possíveis efeitos da geologia local nas condições limites de água subterrânea. Apesar de não citar números, aponta para a possível contribuição de água subterrânea na barragem.

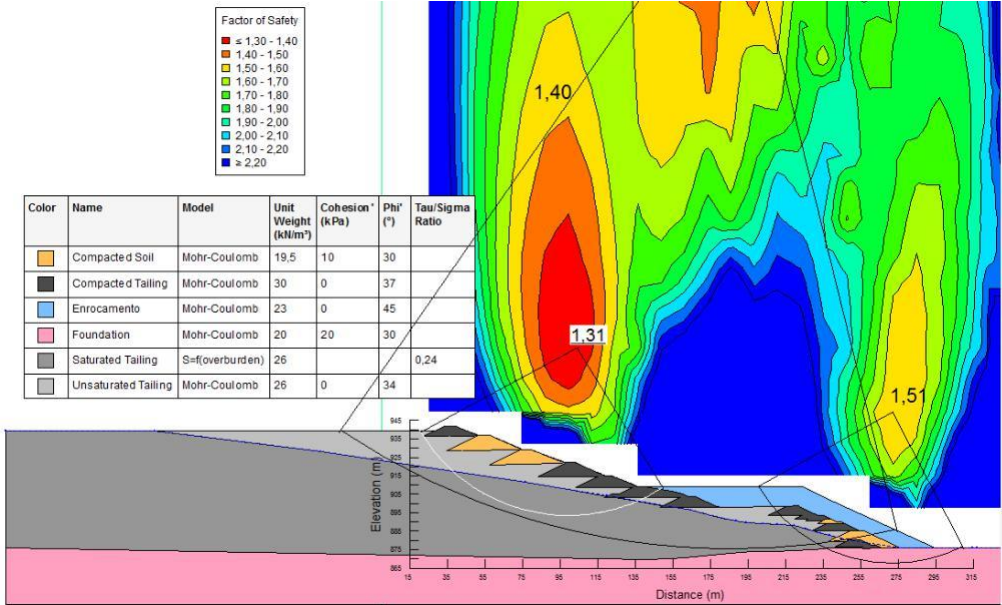
Figura 28: Análise determinís ca para o talude de jusante em condições não-drenadas, considerando berma de estabilização em enrocamento

Obs.: FS modificado de 1,06 (sem intervenção) para 1,31 (com berma)

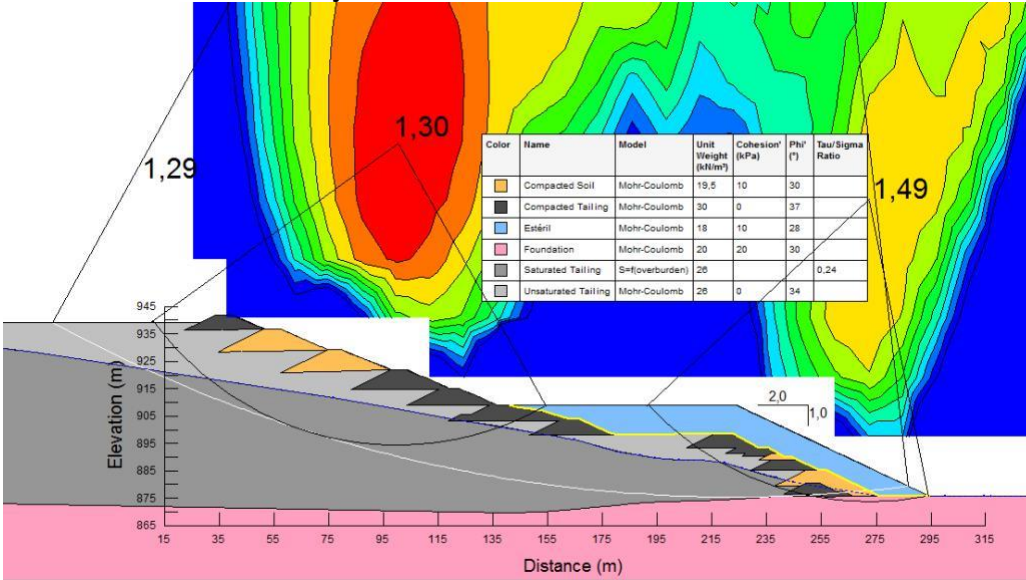
Figura 29: Análise determinís ca para o talude de jusante em condições não-drenadas, considerando berma de estabilização em estéril com coesão

Obs.: FS modificado de 1,06 (sem intervenção) para 1,29 (com berma)

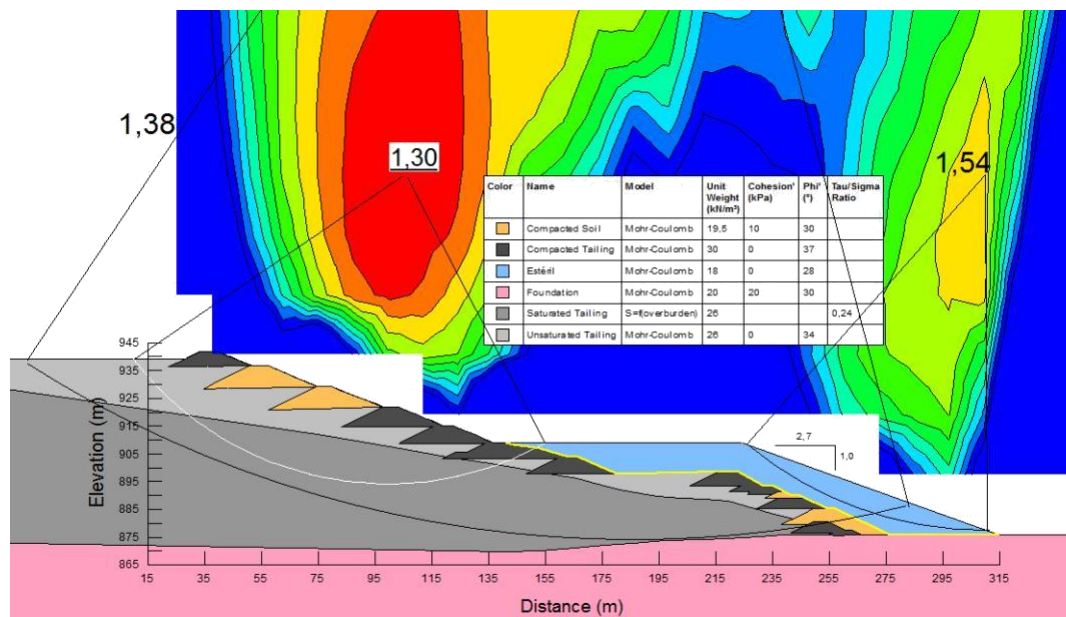
Figura 30: Análise determinís ca para o talude de jusante em condições não-drenadas, considerando berma de estabilização em estéril sem coesão

Fonte: Nota Técnica "Alternativas avaliadas para incremento da segurança quanto à liquefação", Potamos, 2017.  
 Obs.: FS modificado de 1,06 (sem intervenção) para 1,30 (com berma)

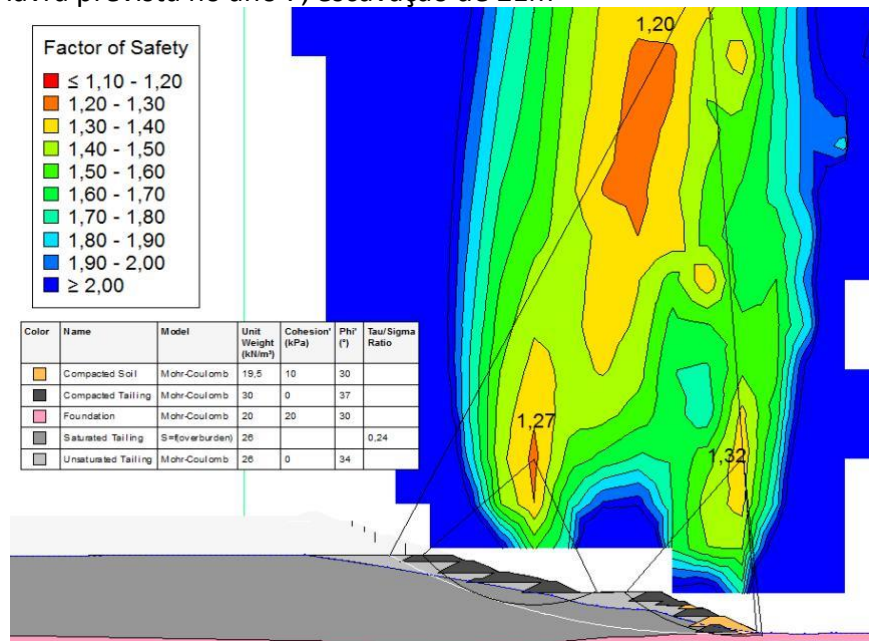
Figura 31: Análise determinística para o talude de jusante em condições não-drenadas, considerando lavra prevista no ano 7, escavação de 21m

Obs.: FS modificado de 1,06 (sem intervenção) para 1,20 (com lavra)

As simulações para cálculo do FS da barragem com a implementação da lavra demonstram que somente após 7 anos se teria uma condição com FS próximo a 1,30, conforme figura 31.

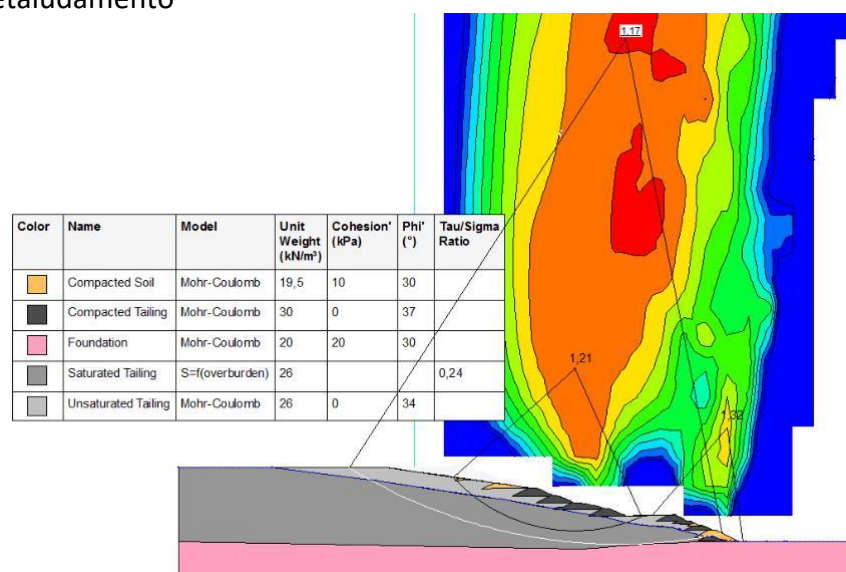
Figura 32: Análise determinística para o talude de jusante em condições não-drenadas, considerando retaludamento

Obs.: FS modificado de 1,06 (sem intervenção) para 1,17 (com retaludamento)

Ainda segundo o documento a intervenção de retaludamento (figura 32) poderia ser considerada uma etapa prioritária dentro do conceito de se lavar a barragem, mas que por si só não seria suficiente para atingir FS mínimos e deixa claro que o retaludamento exporia os rejeitos secos e exigiria a colocação de uma proteção para evitar erosão por escoamento superficial e vento. Considerou que essa proteção teria caráter provisório já que se pretende reminerar os rejeitos da barragem.

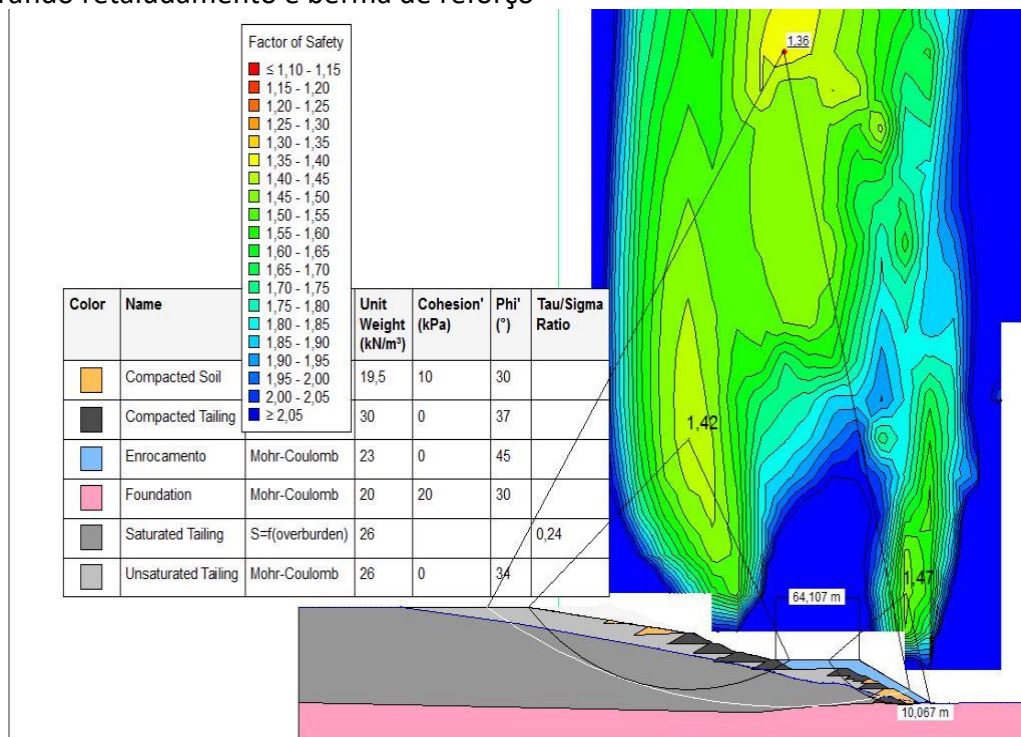
Figura 33: Análise determinística para o talude de jusante em condições não-drenadas, considerando retaludamento e berma de reforço

Fonte: Nota Técnica "Alternativas avaliadas para incremento da segurança quanto à liquefação", Potamos, 2017, Obs.: FS modificado de 1,06 (sem intervenção) para 1,36 (com retaludamento e berma de reforço)

Foi proposta também uma solução de retaludamento do barramento conjugado com a execução de uma berma de reforço em enrocamento de menores proporções que a anteriormente proposta, conforme figura 33.

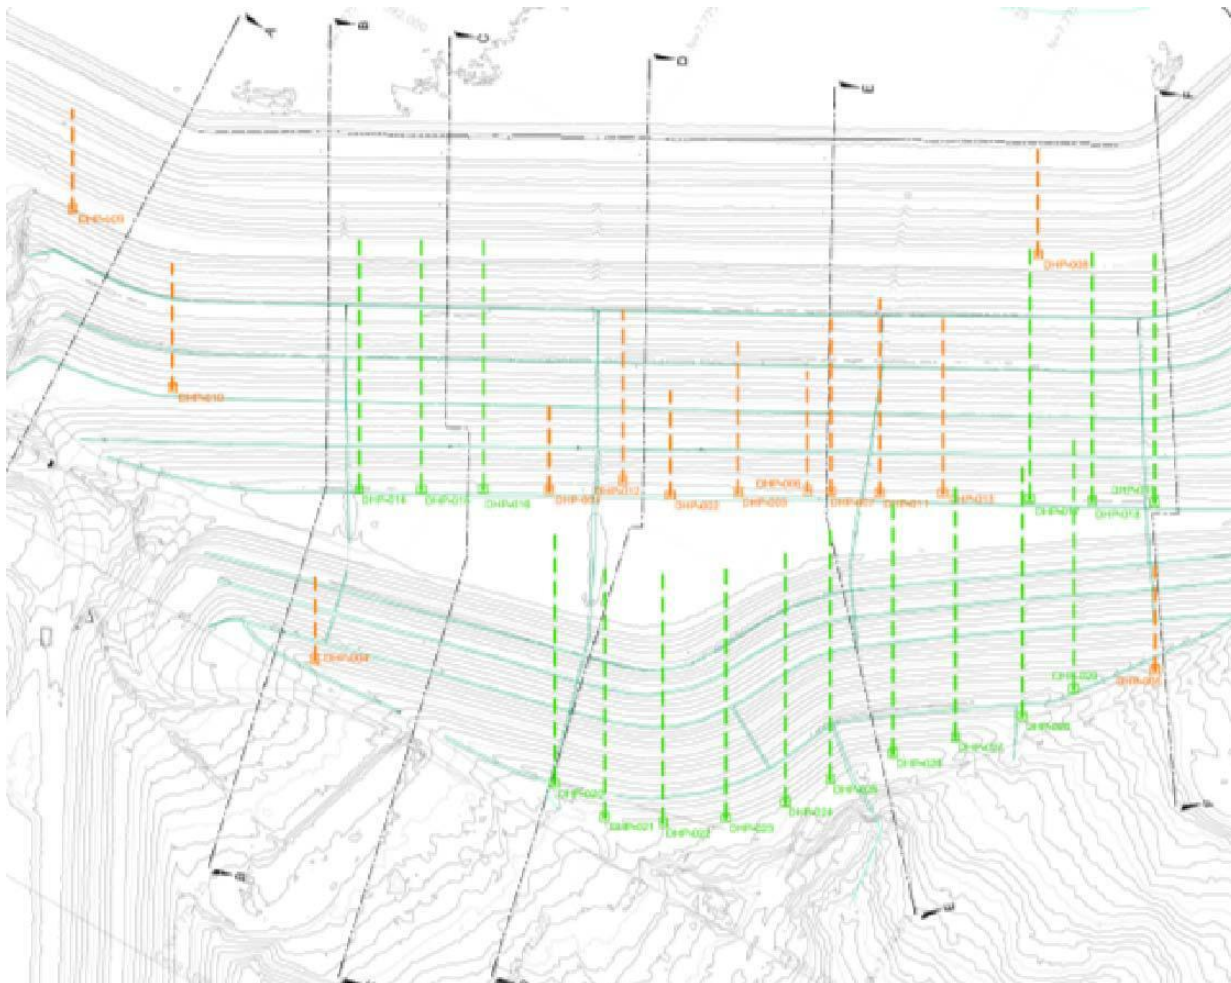
Diferentemente do planejado pela MDGeo, a Vale resolve instalar apenas 29 DHP em locais bem diferentes daqueles sugeridos pela empresa consultora. Assim, a terceirizada TÜV SÜD subcontratou os serviços de perfuração à empresa Alphageos Tecnologia Aplicada S.A. Dos 29 DHP previstos, somente 14 foram executados, de acordo com a Alphageos. Contudo na figura 34 é possível observar a posição de 13 DHP.

Figura 34: Croqui com os 29 DHP que seriam instalados na B I. Obs.: em laranja, DHP instalado; em verde, DHP a instalar

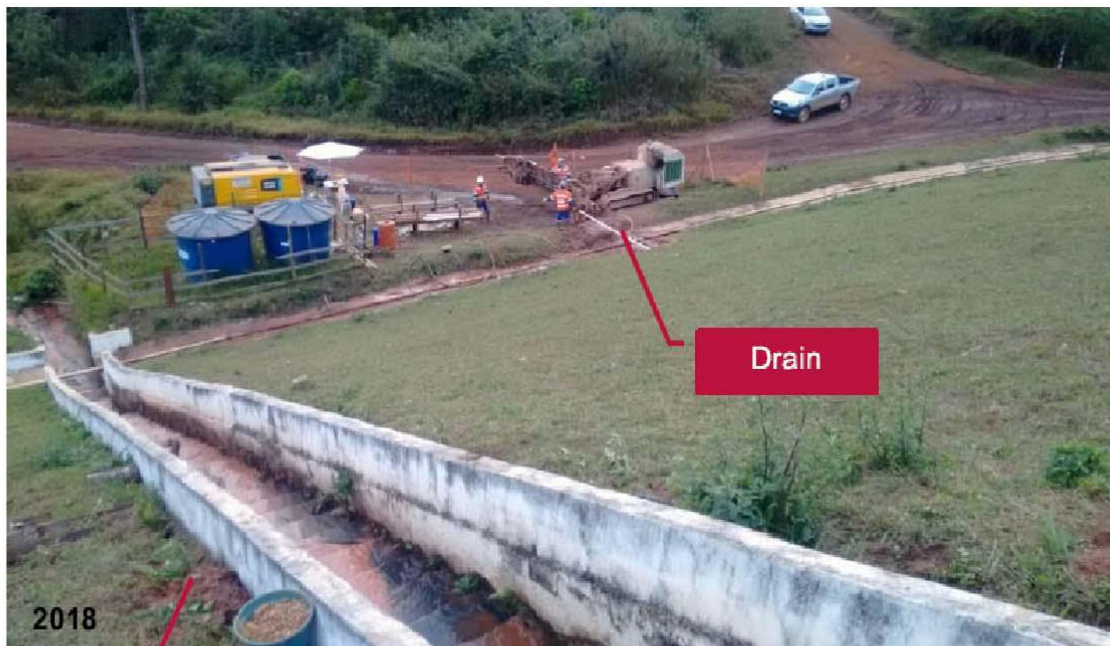
Analisando arquivo eletrônico apresentado pela TÜV SÜD à fiscalização do trabalho, nomeado "Decommissioning B I Dam", com 67 slides, iden ficou-se o slide 14, que representa com clareza o DHP sendo executado no pé da barragem e a surgência junto à canaleta, poucos metros acima do local da perfuração, conforme figura 36.

Figura 36: Vista do local de execução do DHP no pé da B I que resultou em fraturamento hidráulico

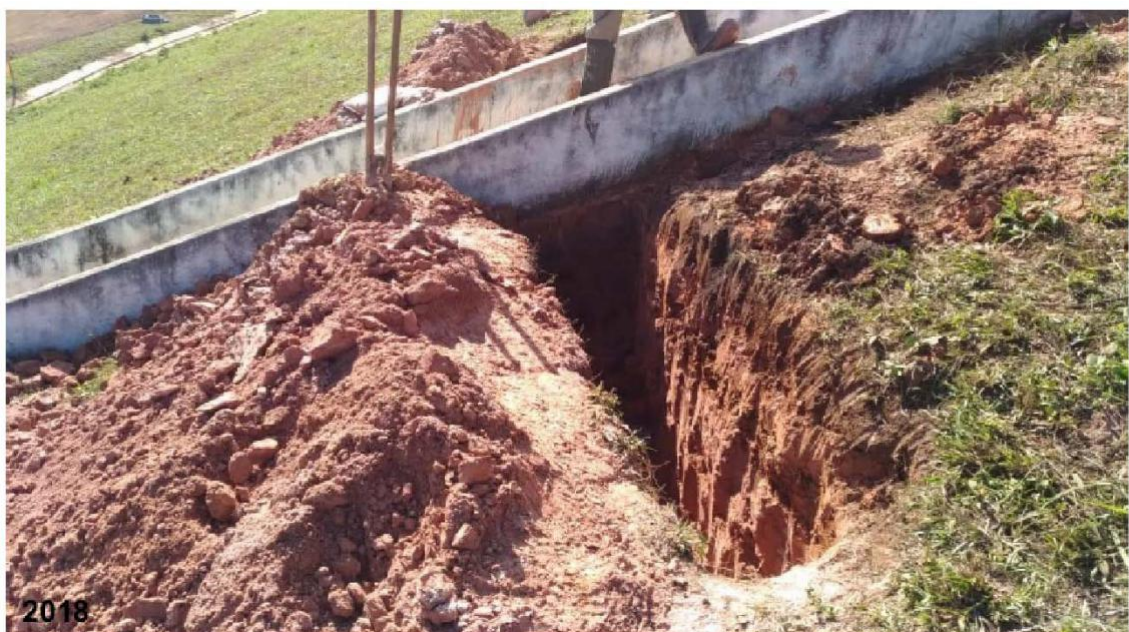
Já o slide 15 do citado arquivo (figura 37) apresenta escavação realizada junto à canaleta onde ocorreu a surgência após a paralisação da execução do 15º DHP.

Figura 37: Vista de escavação realizada junto à canaleta onde ocorreu o fraturamento hidráulico em junho de 2018

Os serviços de recuperação do local onde ocorreu a fratura hidráulica foram realizados pela empresa Reframax Engenharia Ltda. Em 21/03/2019, o Sr. Antônio França Silva, Ajudante

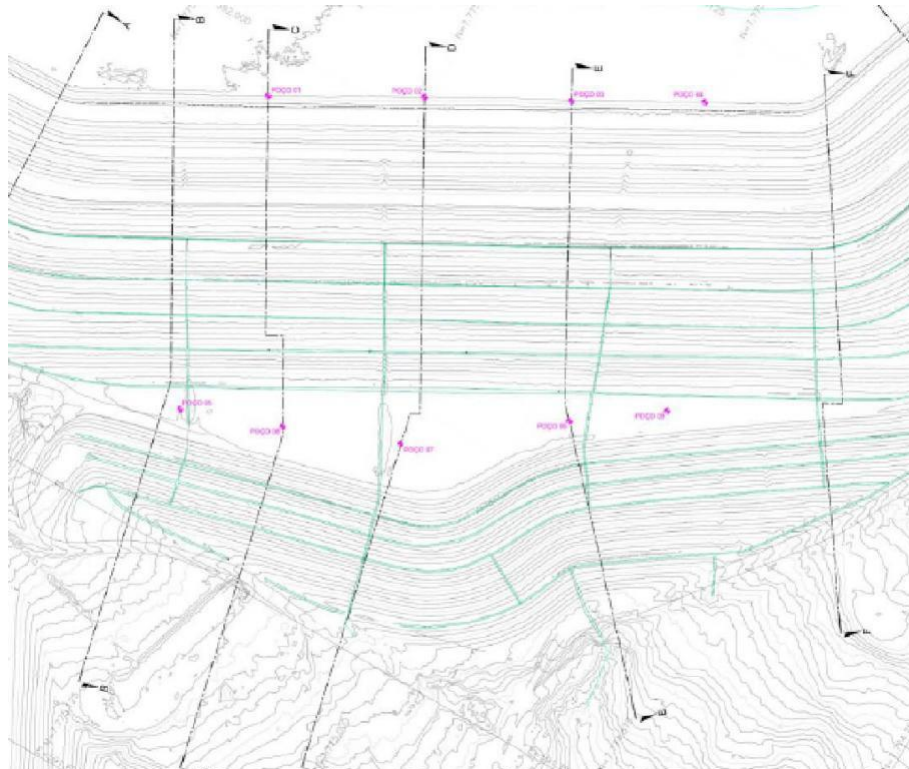
Figura 41: Croqui de localização dos poços de rebaixamento planejados para a B I

A RPS 2018 da B I, elaborada pela TÜV SÜD, informa que estava prevista também a execução de poços de rebaixamento, no caso de constatação de ineficiência dos DHP. Seriam instalados 9 poços de rebaixamento do nível d'água, conforme figura 41 e figura 42.

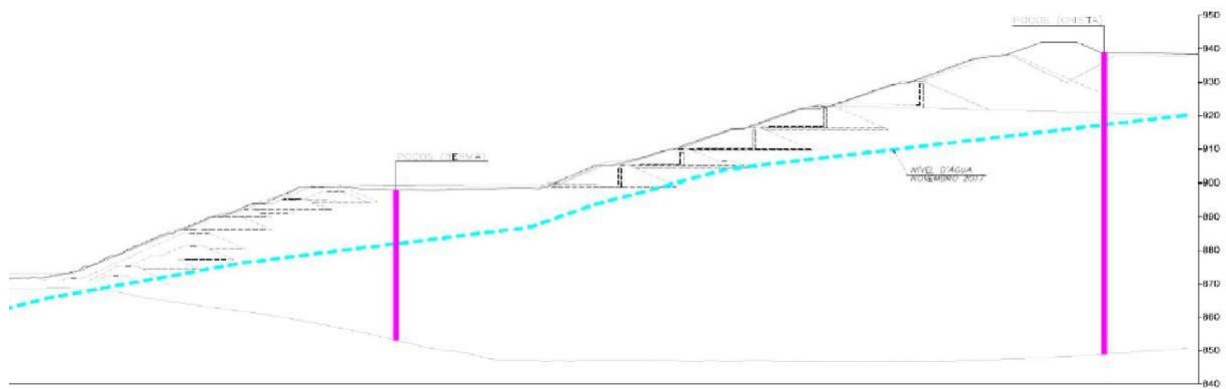
Figura 42: Seção transversal com a localização dos poços de rebaixamento planejados

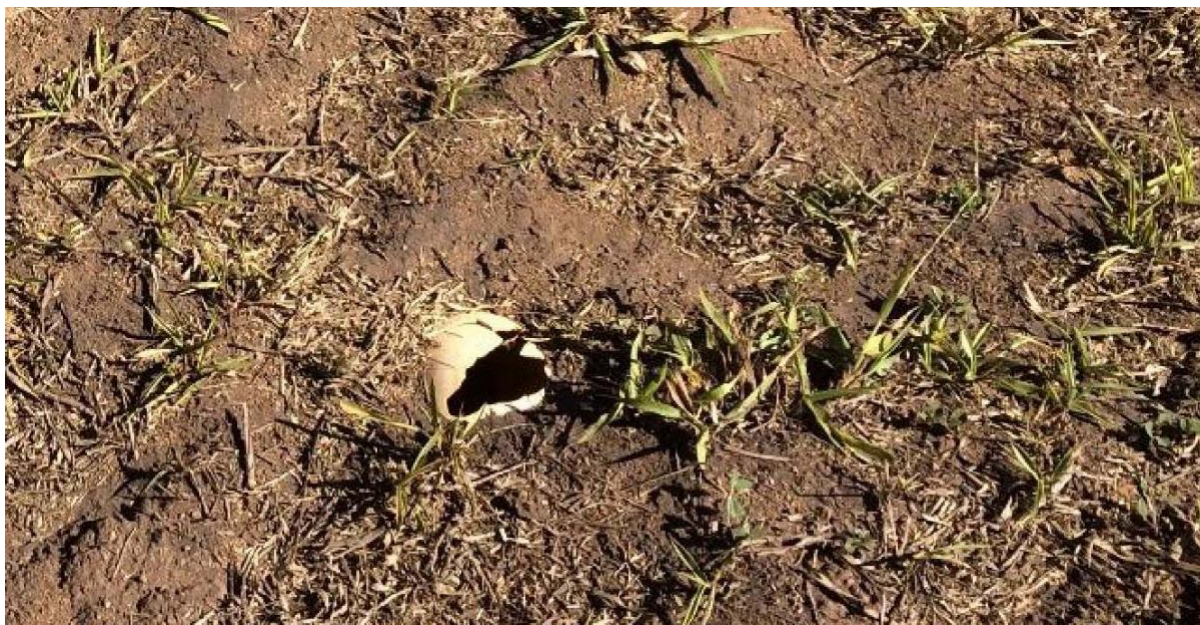
No RISR de setembro de 2018, elaborado pela TÜV SÜD, são demonstrados vários problemas com a drenagem interna da B I, conforme figura 43, figura 44 e figura 45.

Figura 44: Tubo para saída de drenagem interna exposto e danificado na B I

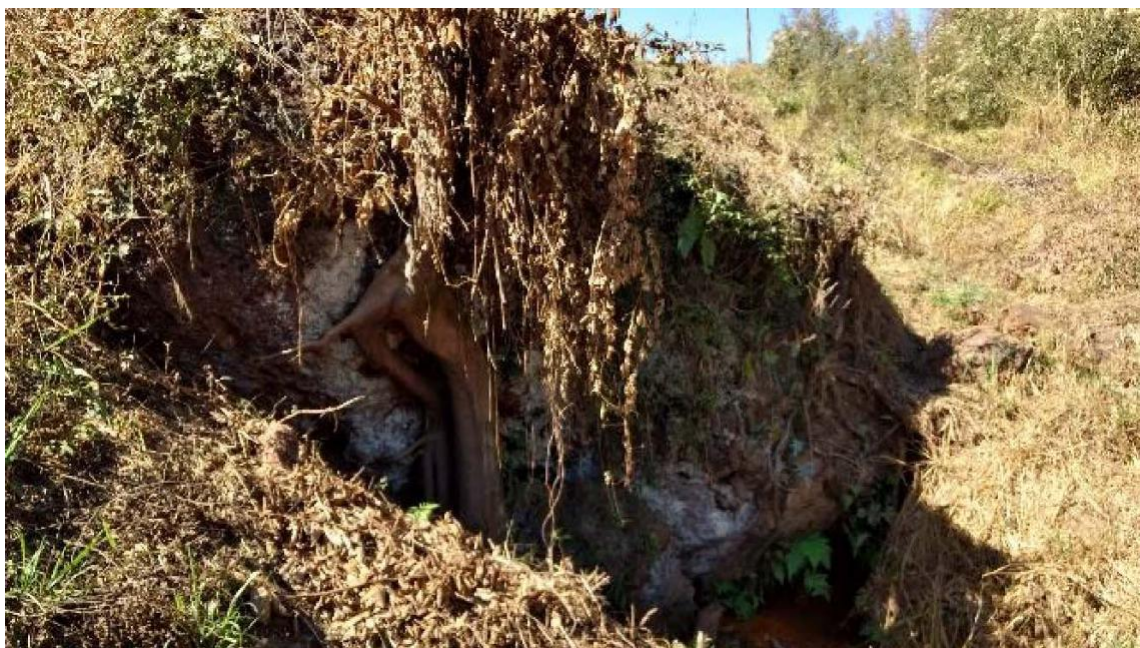
O RISR de setembro de 2018 da B I, elaborado pela empresa TÜV SÜD, informa que “a jusante do pé da barragem, encontra-se um talvegue que provavelmente se refere ao antigo curso d’água natural. Nesta região encontram-se blocos de canga, sendo o terreno alagadiço quanto mais a jusante, em direção ao medidor de vazão instalado. Junto à estrada de acesso à ombreira esquerda, foi notada a presença de um grande bloco rochoso com uma de suas faces verticais exposta, não sendo possível concluir sobre sua estabilidade visualmente em campo”, conforme figura 49.

Figura 49: Vista da face exposta do grande bloco de canga existente à jusante do dique inicial da B I

Quanto à ação recomendada pela TÜV SÜD, no RISR de setembro de 2018, de controlar fluxo na região alagadiça a jusante da barragem, inclusive com drenos po espinha de peixe se necessário, foi requerido pela Auditoria Fiscal do Trabalho à Vale a comprovação da implantação da citada recomendação, porém a empresa não apresentou documentos comprobatórios.

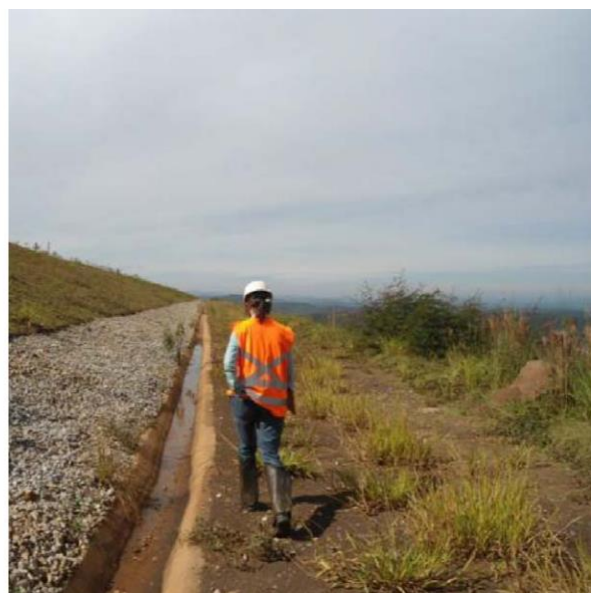
De acordo com RISR de 2015 da B I, elaborado por Pimenta de Ávila (pág. 13), foram identificadas, em diversos trechos, canaletas assoreadas (figura 50). Também identificado empocamento de água em canaleta, conforme figura 51. As canaletas trincadas observadas na auditoria de 2014 foram reparadas.

Figura 51: Empocamento em canaleta de drenagem superficial da B I

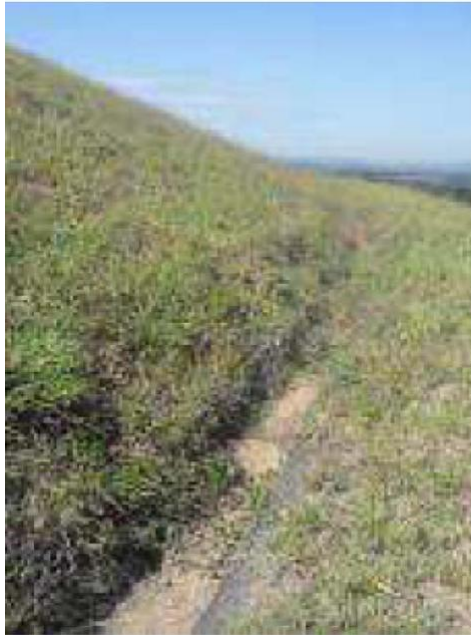
Já o RISR de 2016 da B I, elaborado pela Geoconsultoria, informa à pág. 14 que havia água parada em algumas canaletas. Recomendou-se a execução de reparos nas mesmas ou reconformação da declividade. Quanto ao RISR de 2017, a empresa Tractebel descreve que, acima da berma de recuo, as canaletas estavam assoreadas (figura 52). Em alguns pontos foi observado acúmulo de água nas canaletas (pág. 17), duas bermas abaixo da berma de recuo, conforme figura 53.

Figura 52: Trecho assoreado em canaleta de drenagem superficial acima da bermã de recuo na B I
