Ministério da Economia  
Secretaria Especial de Previdência e Trabalho  
Secretaria do Trabalho / Subsecretaria de Inspeção do Trabalho  
Superintendência Regional do Trabalho em Minas Gerais  
SEGUR - Seção de Segurança e Saúde do Trabalhador

## Relatório de Análise de Acidente de Trabalho

Rompimento da barragem B I da Vale S.A. em  
Brumadinho/MG em 25/01/2019

Setembro de 2019

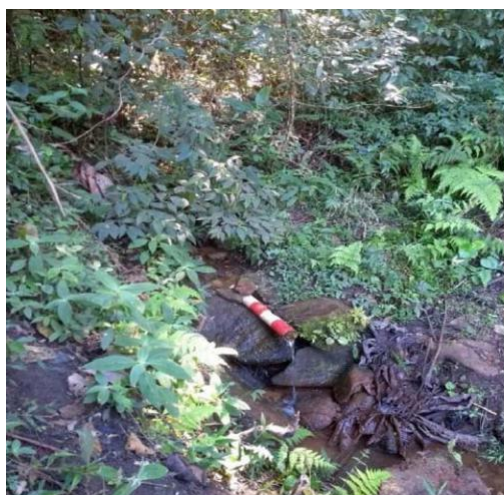
Exis a uma contribuição de uma nascente de água localizada em terreno natural, a montante do reservatório, cerca de  $1,17 \text{ m}^3/\text{h}$ , conforme figura 60 e figura 61:

Figura 60: Vista da nascente de água a montante (fundo) do reservatório

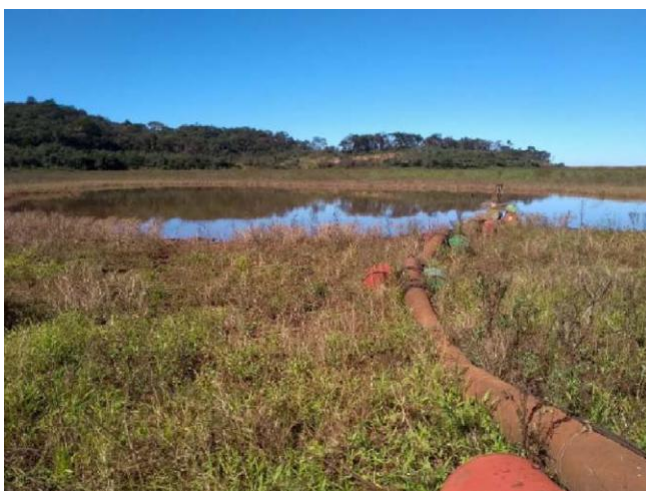
Figura 61: Vista do lago formado a montante do reserv rio em virtude da contribui  o da nascente de  gua

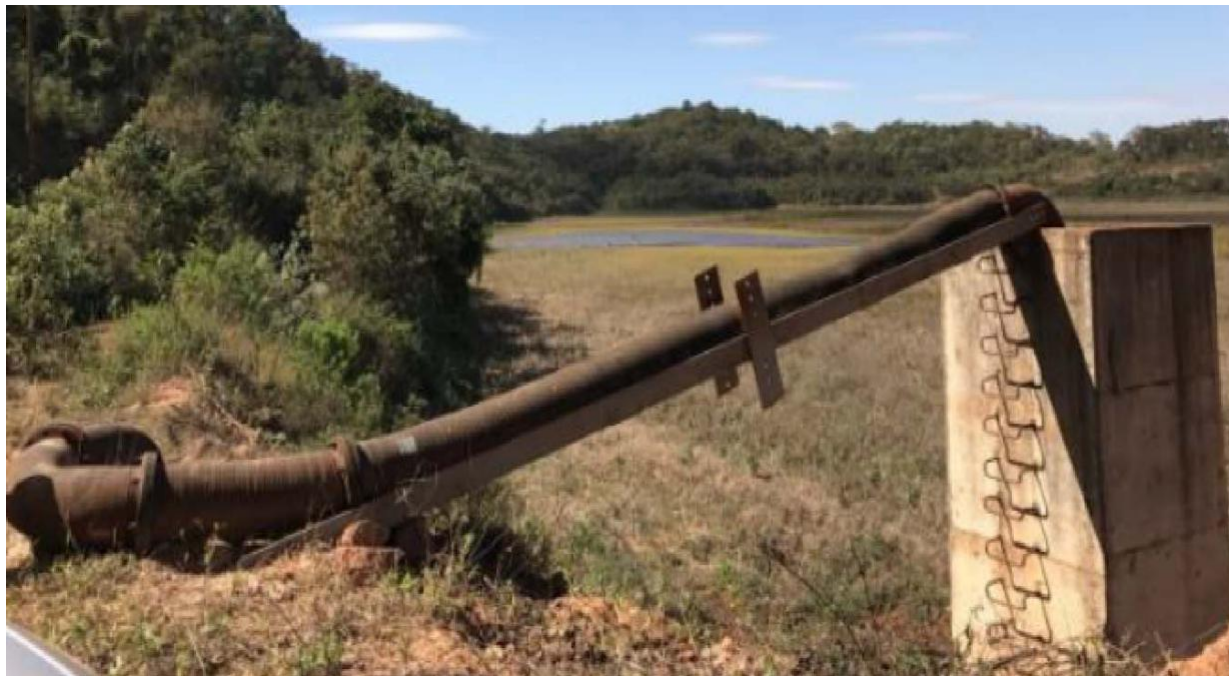
Segundo a Engenharia Geotécnica da Vale, Cris na Malheiros, foi instalada uma bomba e uma tubulação que conduziria a água do lago para torre 3 do sistema extravasor. A RPS 2018 da B I (4ª revisão) confirma tal instalação (figura 62).

Figura 62: Tubulação de captação da água do lago (ao fundo) até a torre 3 do sistema extravasor

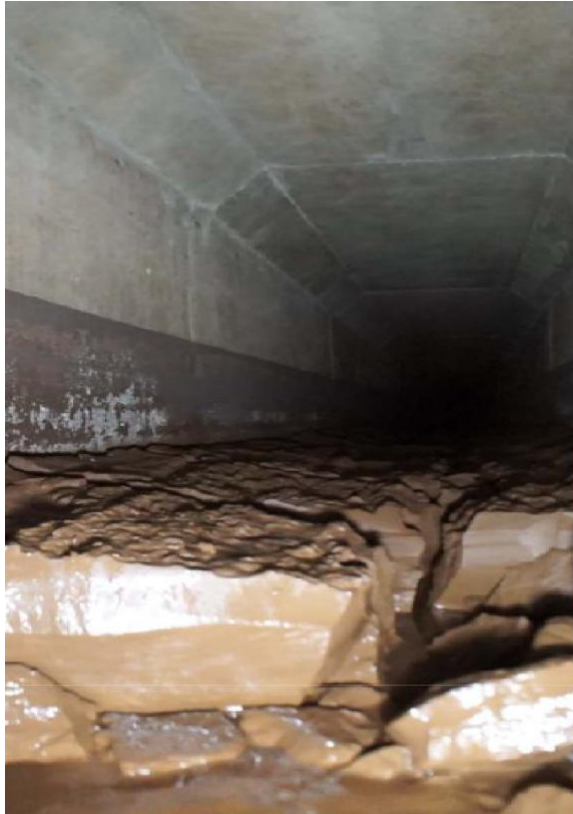
**“Na posição de 290 m, foram observados pontos de infiltração no teto** que necessitam de acompanhamento e conferência em próxima inspeção” (grifo nosso).

A figura 64 e a figura 65 representam bem o assoreamento da galeria de fundo.

Figura 64: Vista da parte interna da galeria de fundo da B I, com acúmulo de rejeito mineral na parte inferior

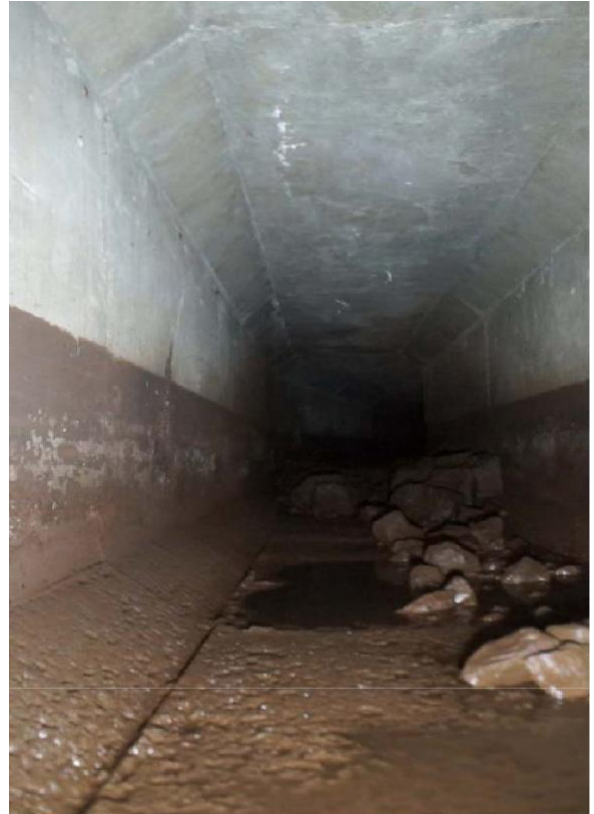
Figura 65: Vista da parte interna da galeria de fundo da B I, com acúmulo de rejeito mineral na parte inferior

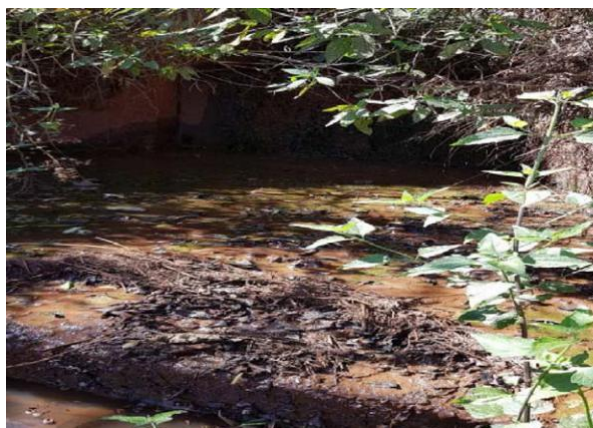
De acordo com o RISR de setembro de 2018 da B I, verificou-se a necessidade de intervenção na saída do sistema extravasor (figura 66), pois este não somente se encontrava assoreado, mas também necessitando de manutenção em sua laje de fundo. Nesta laje, foi identificado o início de um processo erosivo no contato com o terreno natural, estando a porção mais a jusante em balanço. Por fim, ressaltou-se em tal documento, a necessidade de poda da bacia de dissipação para a Barragem VI (figura 67) uma vez que, devido à vegetação alta, não foi possível avaliar o po de revestimento existente.

Figura 66: Detalhe da saída do extravasor da B I, assoreada e com erosão abaixo da laje a jusante

Também em relação ao sistema extravasor nota-se a conservação precária das estruturas. A galeria de fundo estava muito assoreada e apresentava pontos de infiltração no teto. A laje de saída do sistema extravasor estava assoreada e com erosão a jusante. Por fim, a bacia de dissipação da B I para a B VI estava tomada pela vegetação.

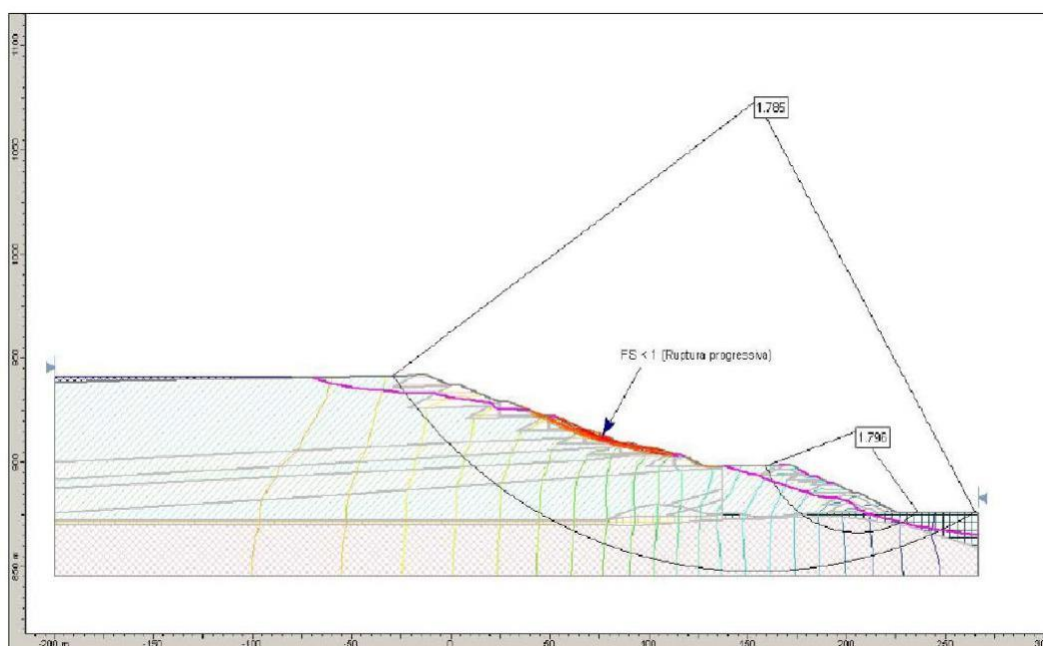
O relatório é ilustrado com figuras referentes às análises efetuadas e há citação de uma provável ruptura progressiva local com  $FS < 1$  em condição drenada, conforme demonstra a figura 69.

Figura 69: Análise da estabilidade da Seção 2, cota 942m, ruptura global e local, com redução da largura da praia para 50m. Obs: local sinalizado pela seta com provável ruptura progressiva com Fator de Segurança  $FS < 1$

A Geoconsultoria ao final conclui que, quando se trata da largura de praia, a condição de segurança da barragem é satisfatória em condições drenadas, conforme consta nas páginas 23 e 31 do relatório, **porém é silente em relação à condição adversa de segurança que diz respeito ao local com provável ruptura progressiva na Seção 2 da barragem.**

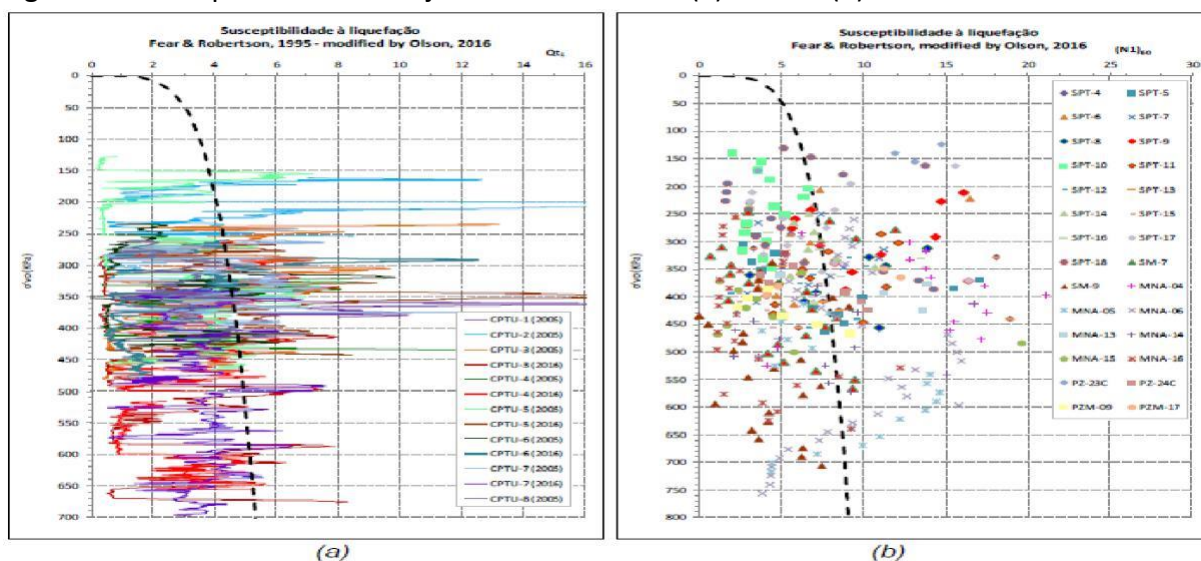
A figura 70 mostra a suscetibilidade dos rejeitos a comportamento não drenado e, de maneira geral, concluiu-se que os pontos estão abaixo ou próximos à curva limite, conferindo-lhes um comportamento não drenado e suscetível a liquefação.

Figura 70: Suscetibilidade dos rejeitos. Ensaios CPTu (a) e NSPT (b)

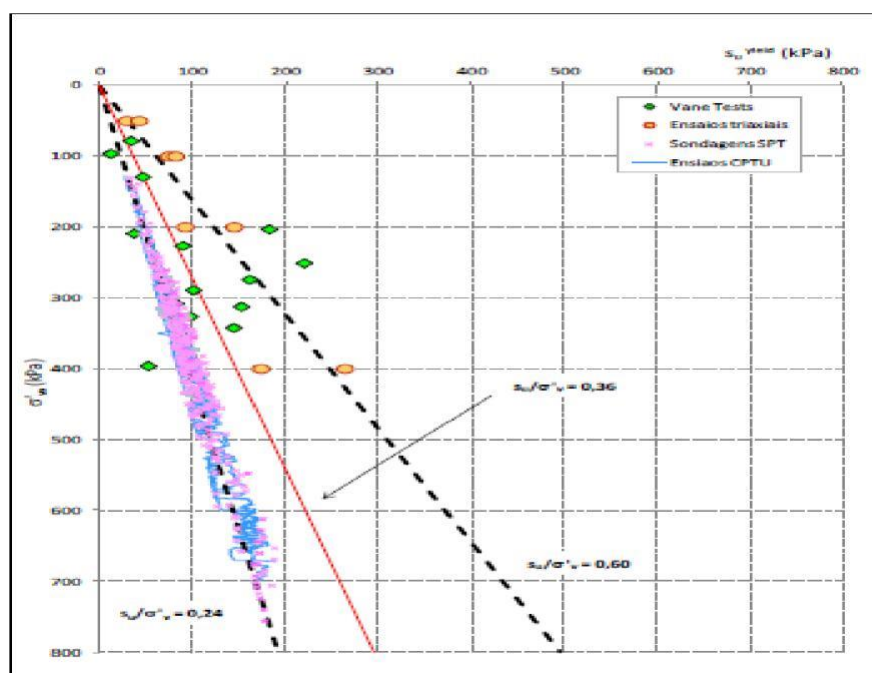
Obteve-se uma média de envoltória de resistência não drenada  $S_u/\sigma'_v = 0,36$  (figura 71), considerando-se os valores dos ensaios de CPTu, SPT, Vane Tests e Triaxial.

Figura 71: Envoltória de resistência não drenada

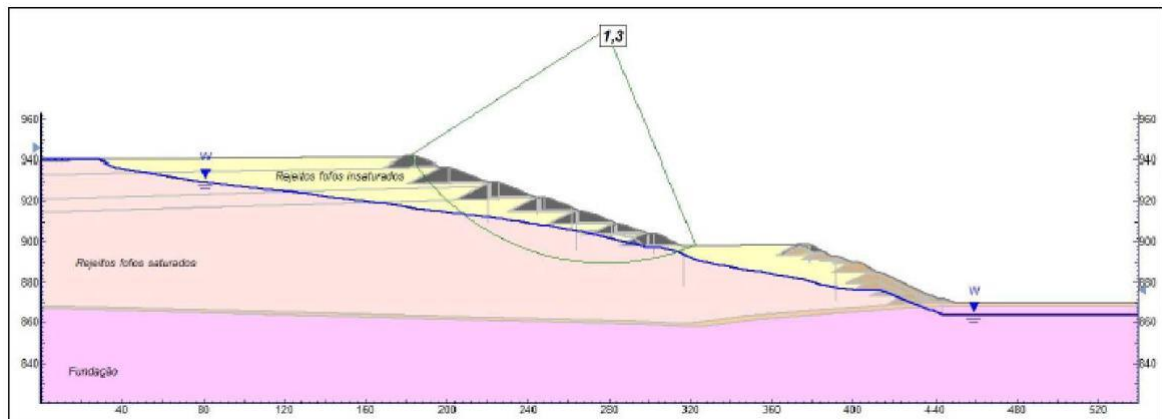
O resultado da análise de estabilidade da B I para a condição não drenada apresentou um valor de FS = 1,3 (figura 72).

Figura 72: Resultado da análise de estabilidade para a condição não drenada da B I

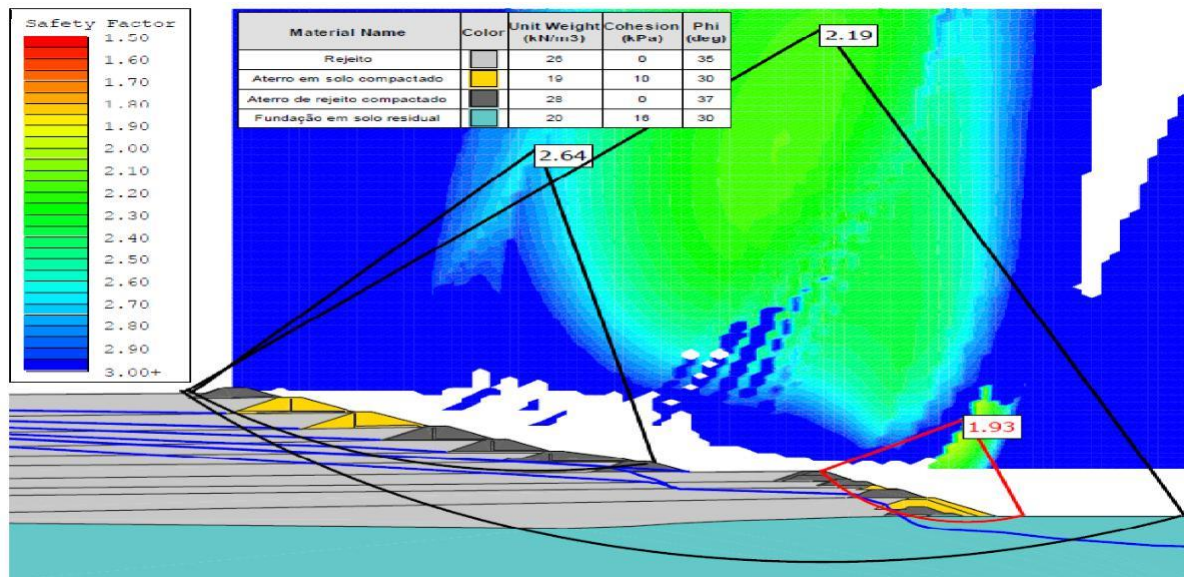
Os FS obtidos foram FS = 1,93 (Seção C-C), FS = 1,76 (Seção D-D) e FS = 1,60 (Seção E-E), sendo que as superfícies críticas desenvolveram-se abaixo da berm de recuo da cota 899 m, interceptando o dique de parâmetros e condicionando a estabilidade da B I sob condições drenadas, conforme figura 73, figura 74 e figura 75.

Figura 73: Análise de estabilidade para a condição drenada, super cie circular (Seção C-C):  
FS=1,93 (Spencer)

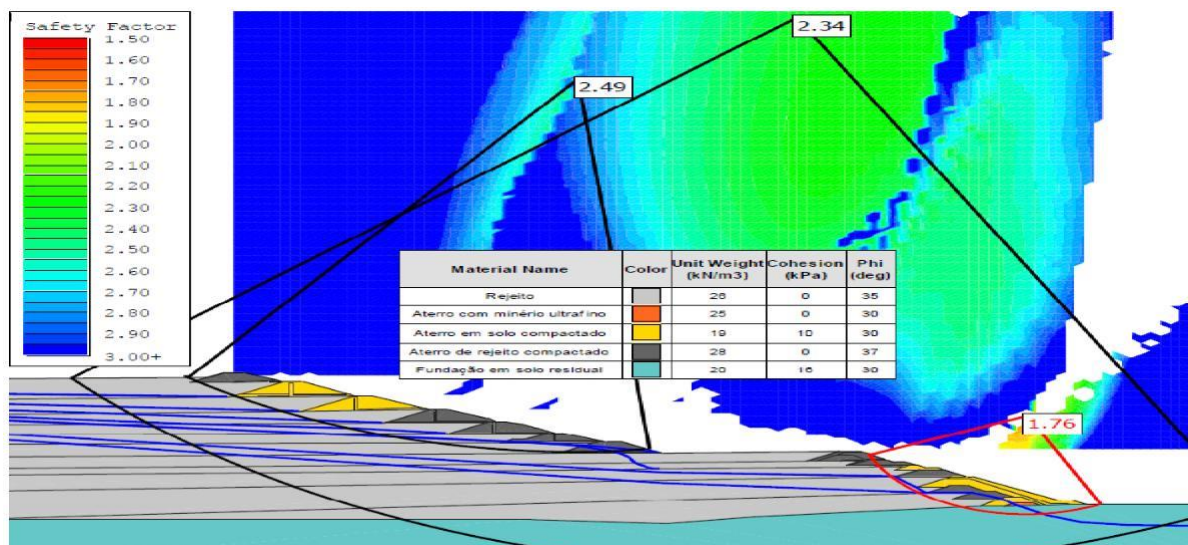
Figura 74: Análise de estabilidade para a condição drenada, super cie circular (Seção D-D):  
FS=1,76 (Spencer)

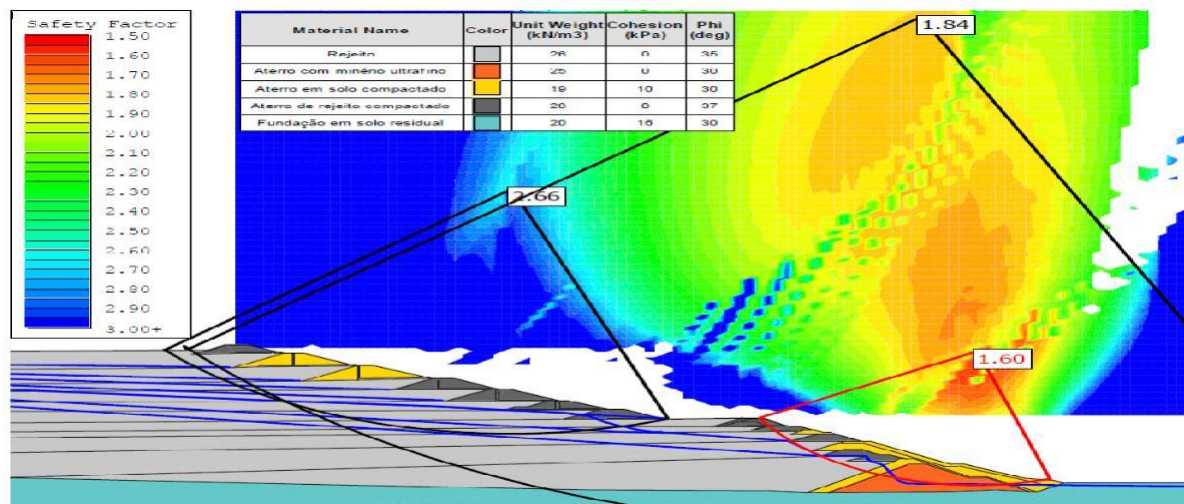
Figura 75: Análise de estabilidade para a condição drenada, super cie circular (Seção E-E): FS=1,60 (Spencer)

A empresa TÜV SÜD concluiu que a B I se encontrava estável para o cenário de instabilização do talude de jusante sob a condição drenada (pior cenário), em razão dos FS encontrarem-se superiores ao preconizado na NBR 13.028/2006 ( $FS > 1,5$ ).

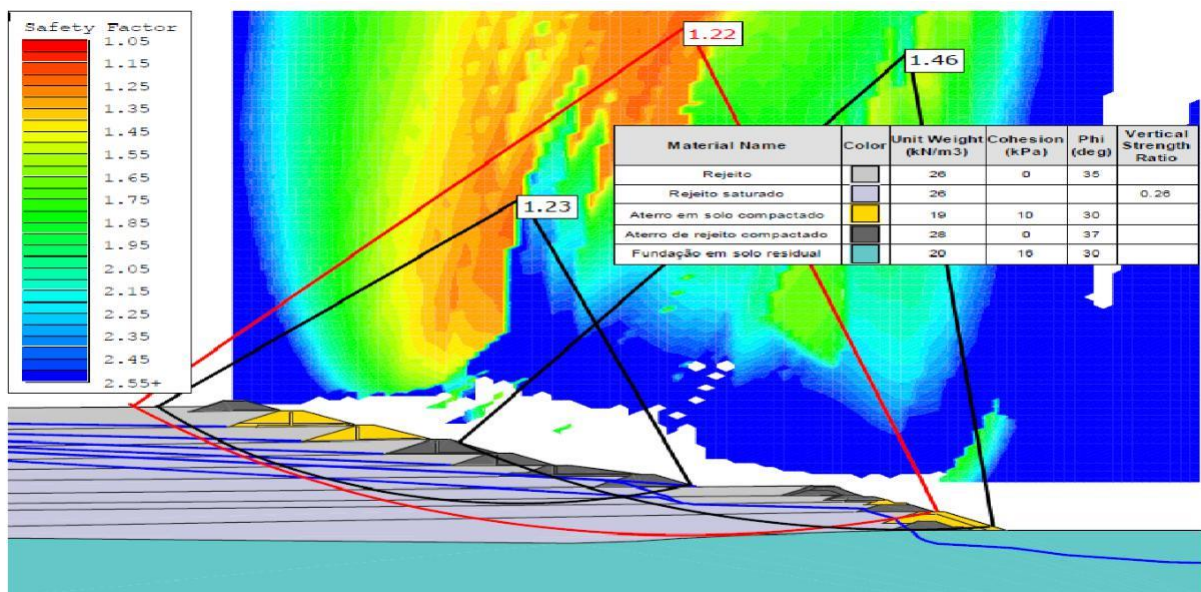
Para a avaliação do potencial de liquefação considerou-se que algo imprevisível (ga lho) possa ocorrer e levar os materiais suscetíveis a liquefação a angirem sua resistência não drenada de pico. Deste modo, conforme a figura 76, figura 77 e figura 78 extraídas do documento, as análises realizadas considerando um ga lho desconhecido resultaram nos  $FS = 1,22$  (Seção C-C),  $FS = 1,18$  (Seção D-D) e  $FS = 1,09$  (Seção E-E).

Figura 76: Análise de estabilidade para a condição não drenada, super cie circular e ga lho desconhecido (Seção C-C): FS=1,22 (Spencer)

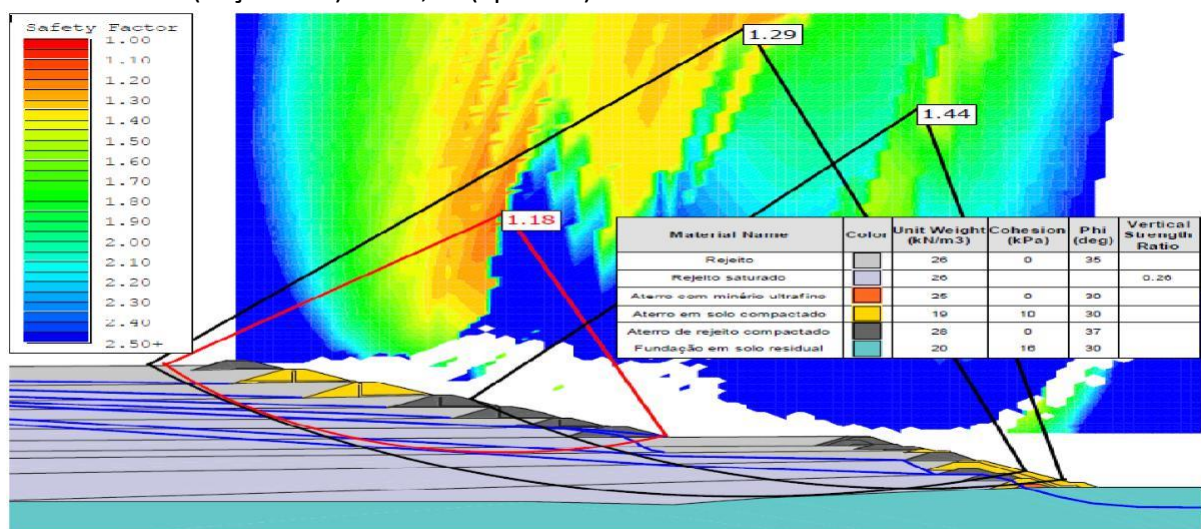
Figura 77: Análise de estabilidade para a condição não drenada, super cie circular e ga lho desconhecido (Seção D-D): FS=1,18 (Spencer)

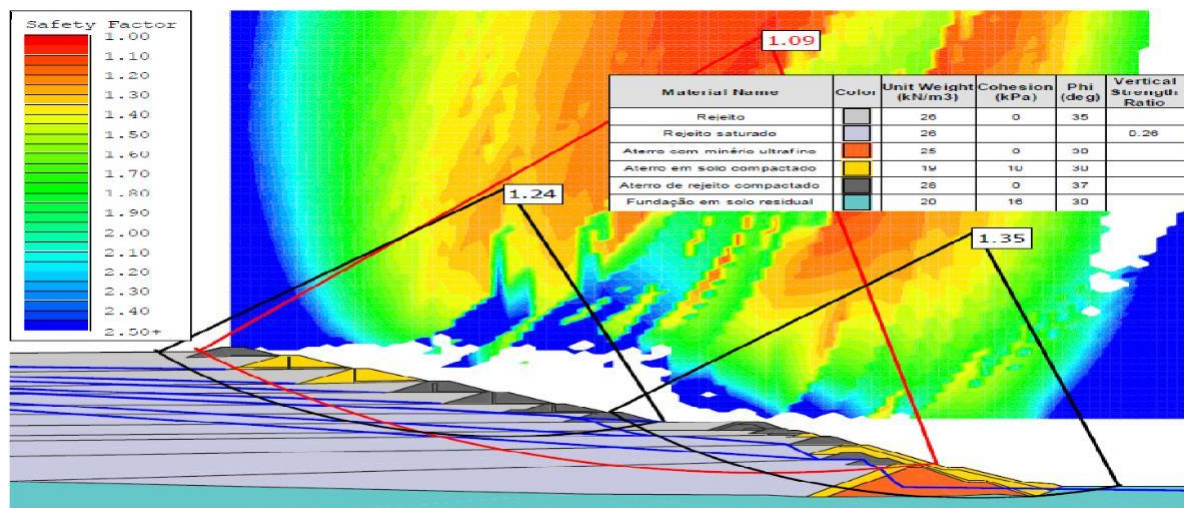
Figura 78: Análise de estabilidade para a condição não drenada, superfície circular e gaího desconhecido (Seção E-E): FS=1,09 (Spencer).

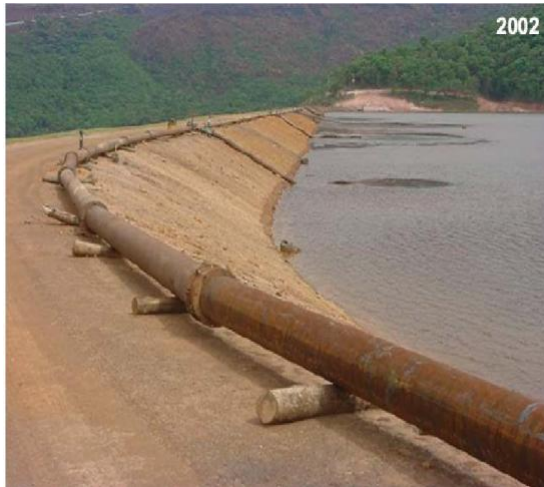
Figura 82: Barragem B I com largura de praia igual a zero em 2002

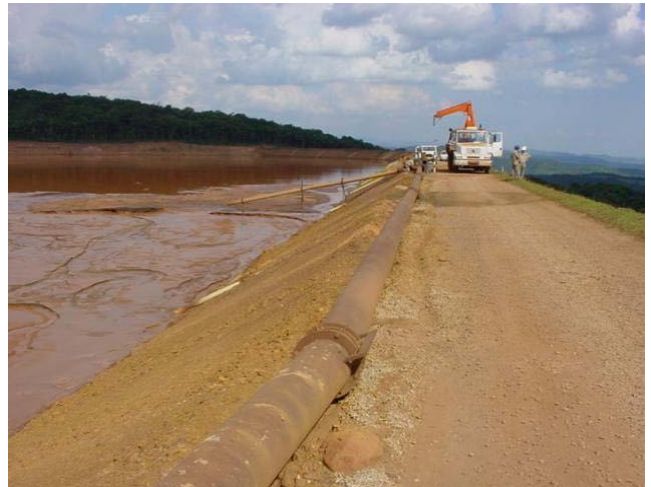
Figura 83: Barragem B I sem largura de praia em 2006

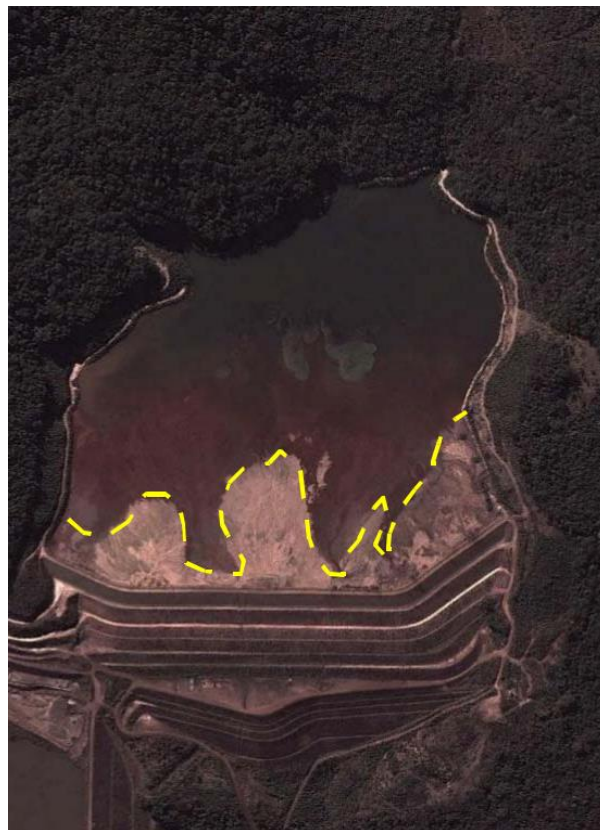
Figura 84: Barragem B I com a praia começando a ser formada em 2012 (linha amarela tracejada), mas ainda com finos perto do barramento

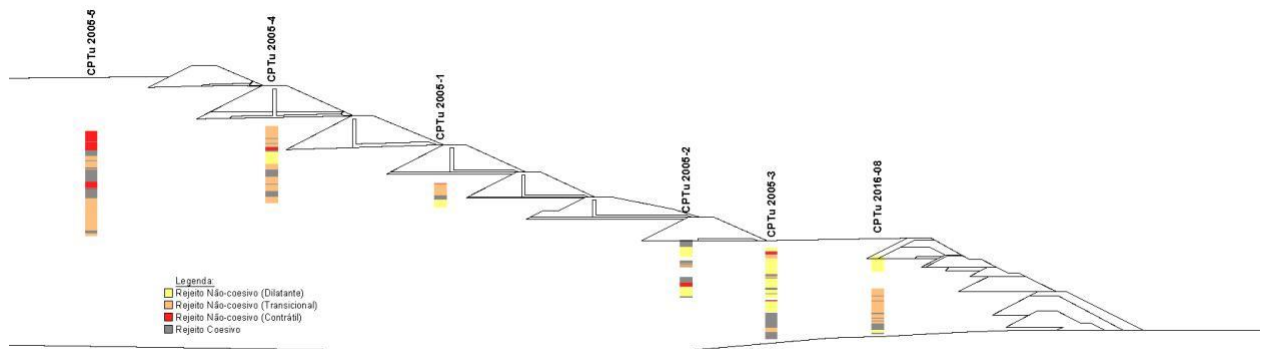
Os ensaios de CPTu produzidos pela Vale em 2005 e 2016, nas seções 2-2 e 3-3, demonstram claramente a heterogeneidade das camadas de rejeitos lançadas na "B I", conforme figura 85 e figura 86:

Figura 85: Resultados dos ensaios CPTu de 2005 e 2016 na seção 2-2 da B I. Obs: Cor amarela: rejeitos não coesivos (dilatante); cor laranja: rejeitos não coesivos (intermediários); cor vermelha: rejeitos não coesivos (contráteis); cor cinza: rejeitos coesivos

As camadas heterogêneas de rejeitos lançadas na B I, isto é, uma camada de rejeito arenosa lançada sobre um rejeito argiloso e vice-versa, prejudicam o escoamento de água e auxiliam na formação dos lençóis suspensos.

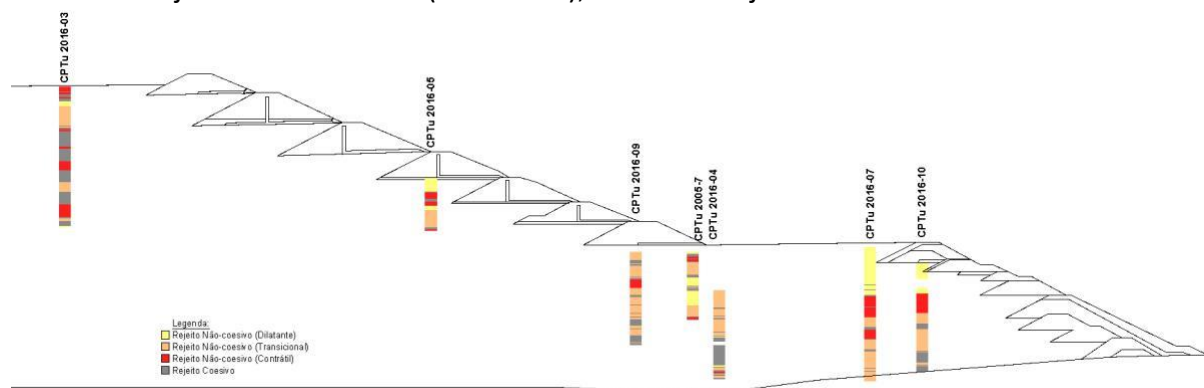
Figura 86: Resultados dos ensaios CPTu de 2005 e 2016 na seção 3-3 da B I. Obs: Cor amarela: rejeitos não coesivos (dilatante); cor laranja: rejeitos não coesivos (intermediários); cor vermelha: rejeitos não coesivos (contráteis); cor cinza: rejeitos coesivos

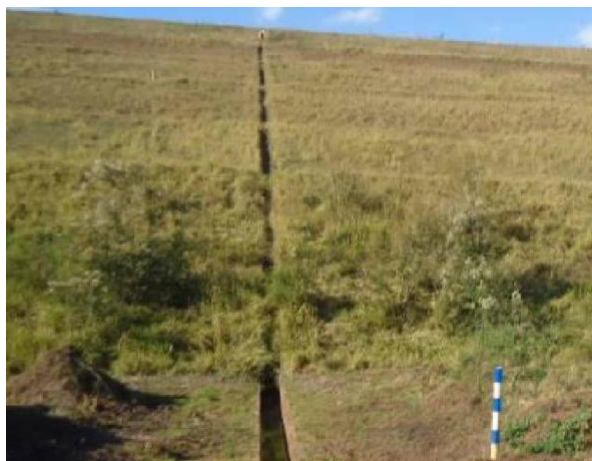
Figura 90: Arbustos no talude

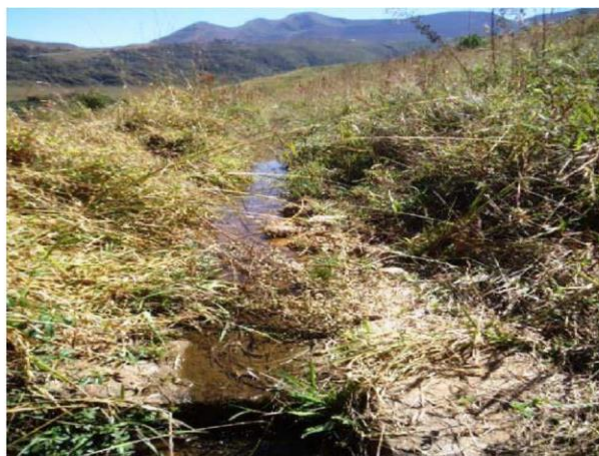
Figura 91: Vegetação alta obstruindo a canaleta de drenagem

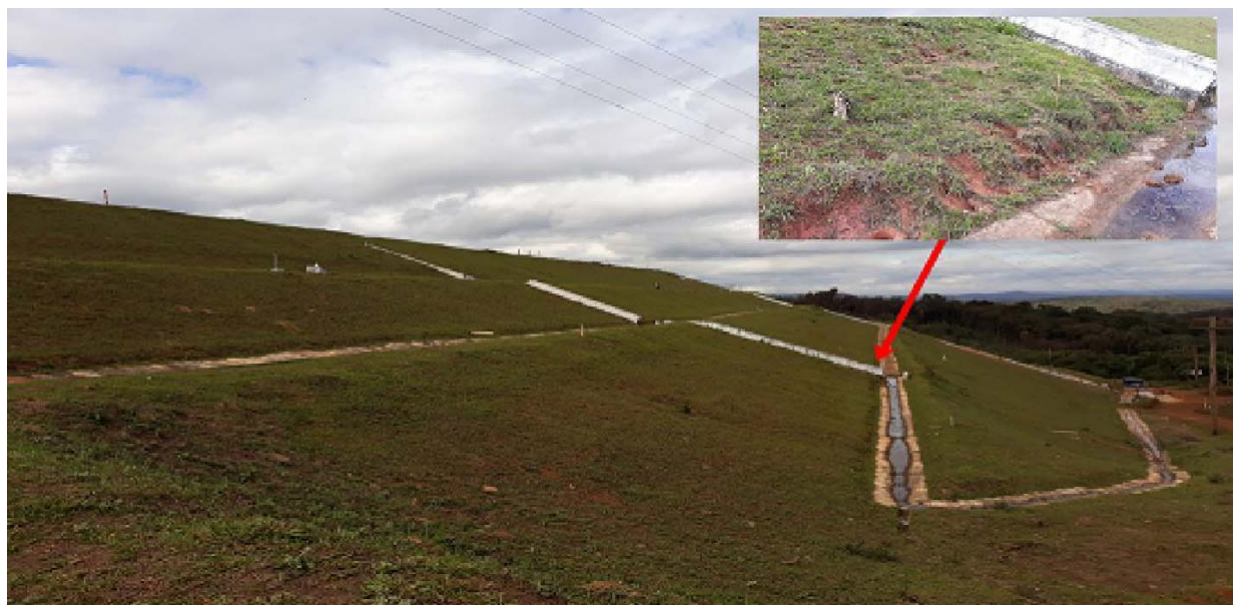
Figura 98: Surgência de água no talude junto à canaleta

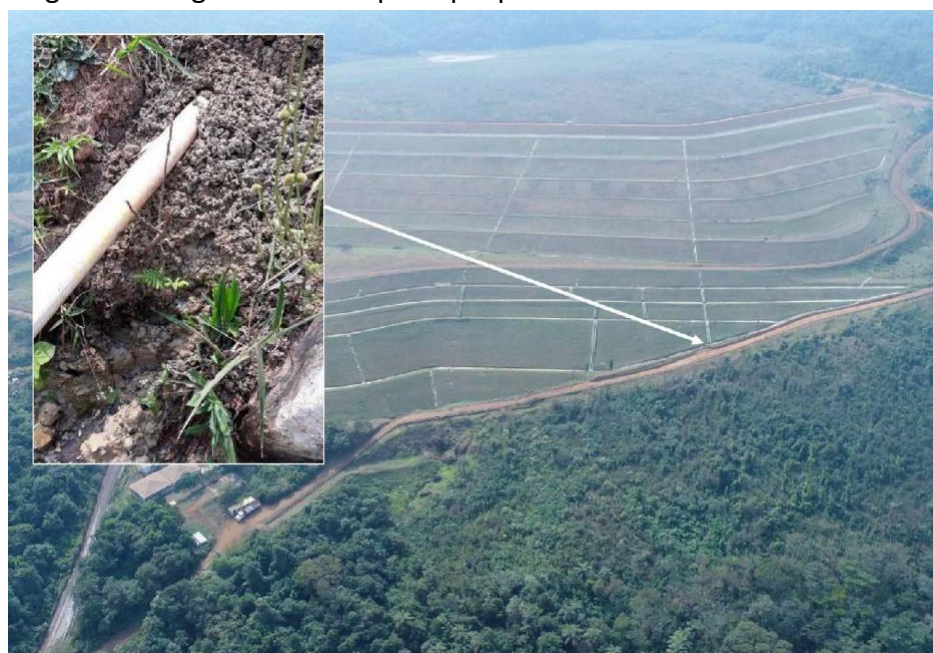
Figura 101: Surgência de água no talude principal próximo à saída de DHP

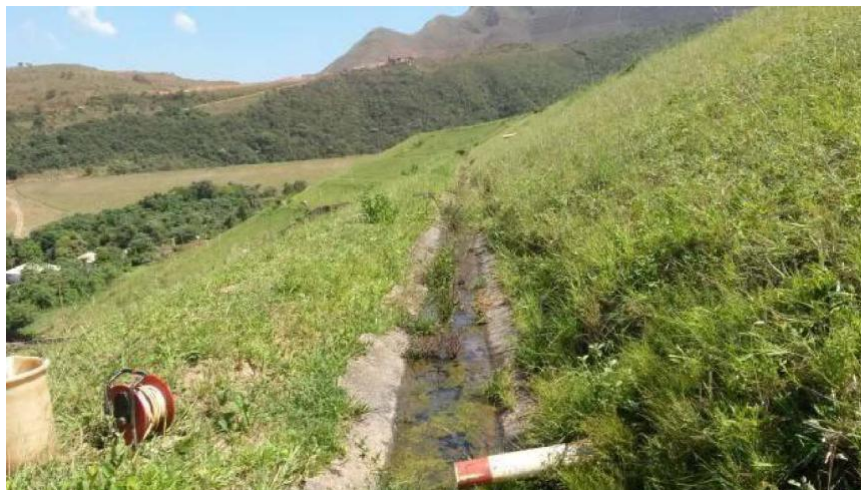
Figura 104: Canaleta de drenagem constantemente assoreada e acumulando água

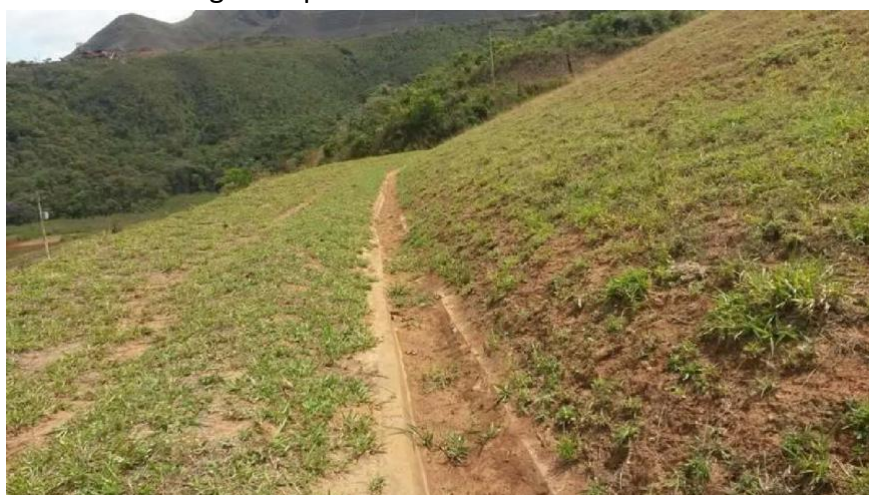
Figura 105: Canaleta de drenagem superficial assoreada

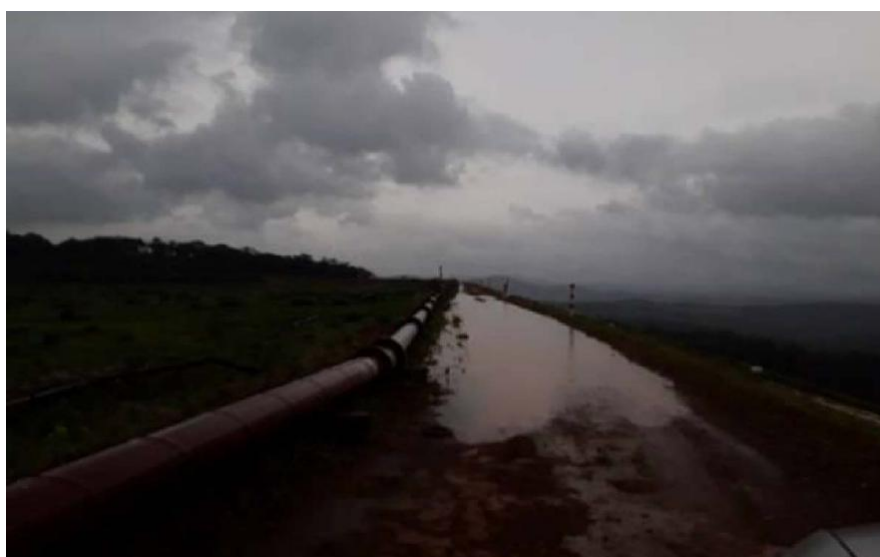
Figura 106: Drenagem superficial da barragem obstruída com acúmulo de água na crista do barramento

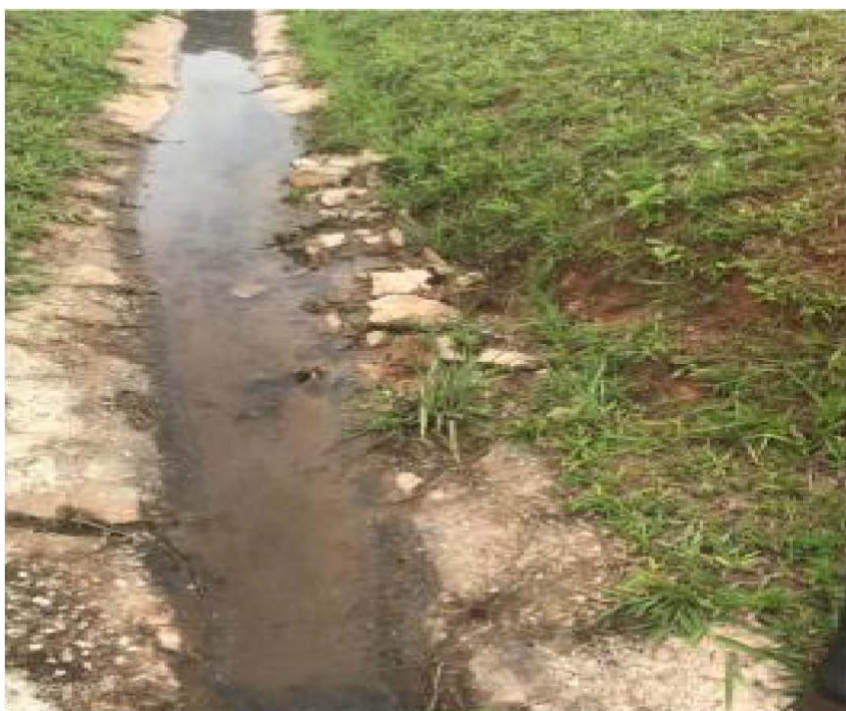
Figura 109: Canaleta de drenagem superficial danificada por pisoteamento de gado e assoreada com acúmulo de água

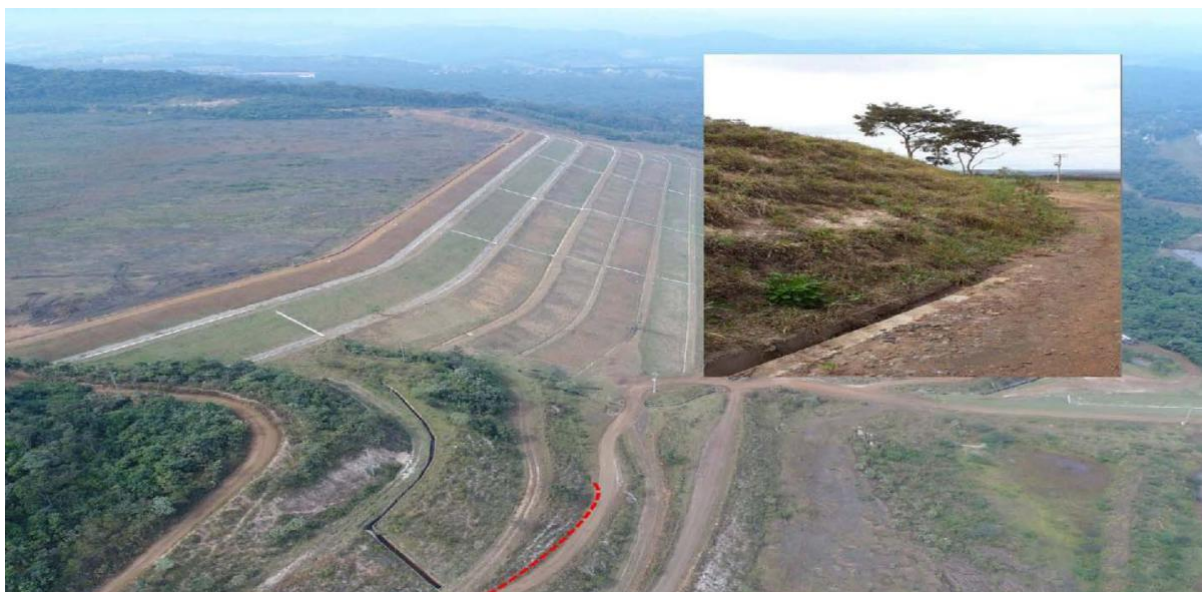
Figura 111: Canaleta de drenagem superficial assoreada

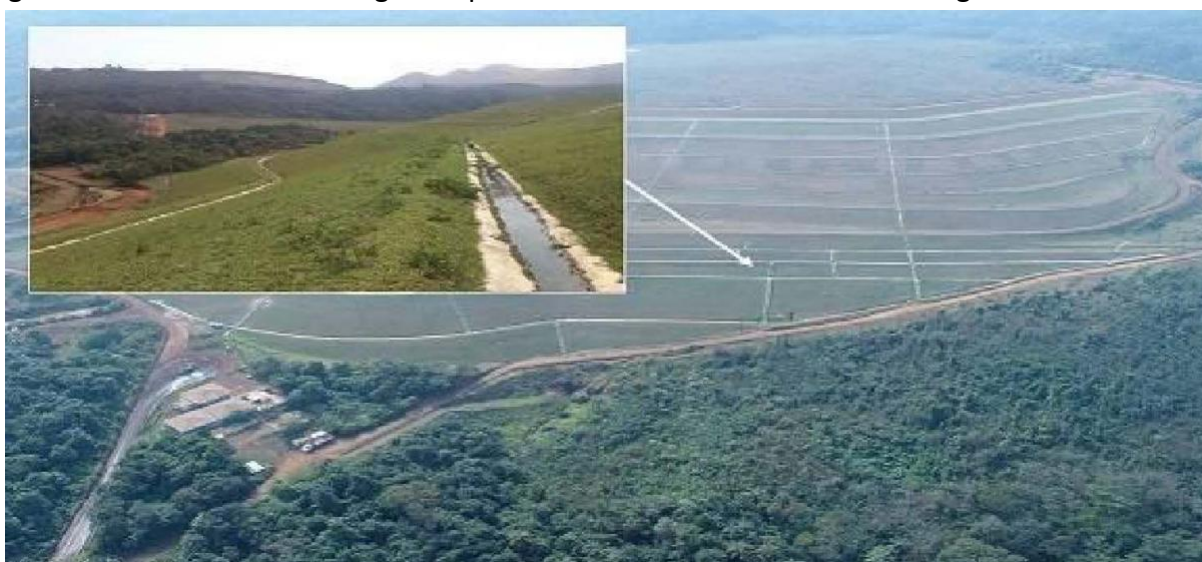
Figura 112: Canaleta de drenagem superficial assoreada com acúmulo de água

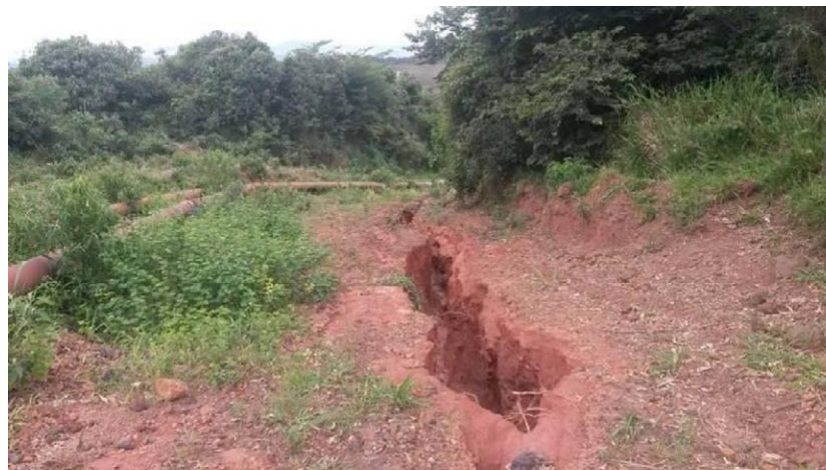
Figura 119: Erosão no acesso à barragem

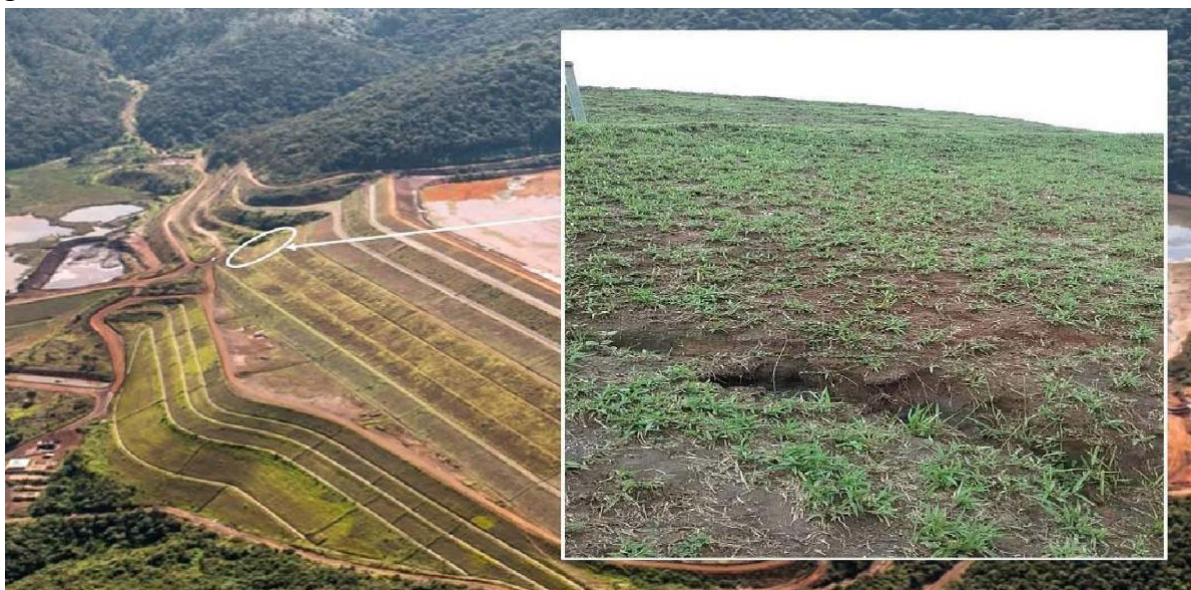
Figura 121: Ravinas na ombreira direita do talude

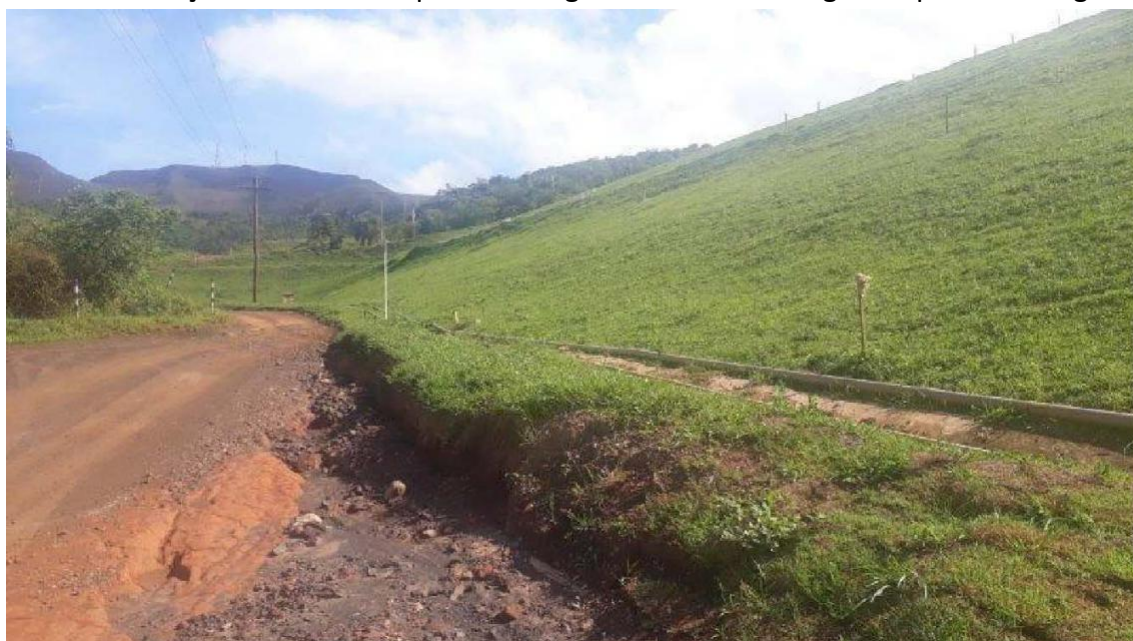
Figura 123: Formação de erosão no pé da barragem devido a drenagem superficial irregular

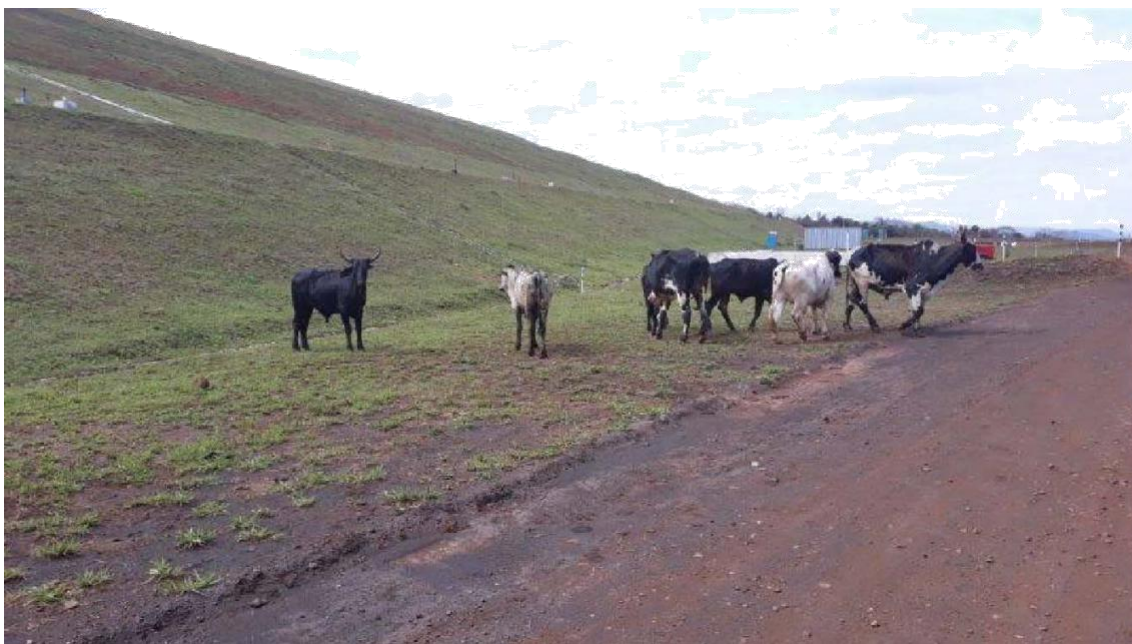
Figura 126: Presença de gado no talude do barramento

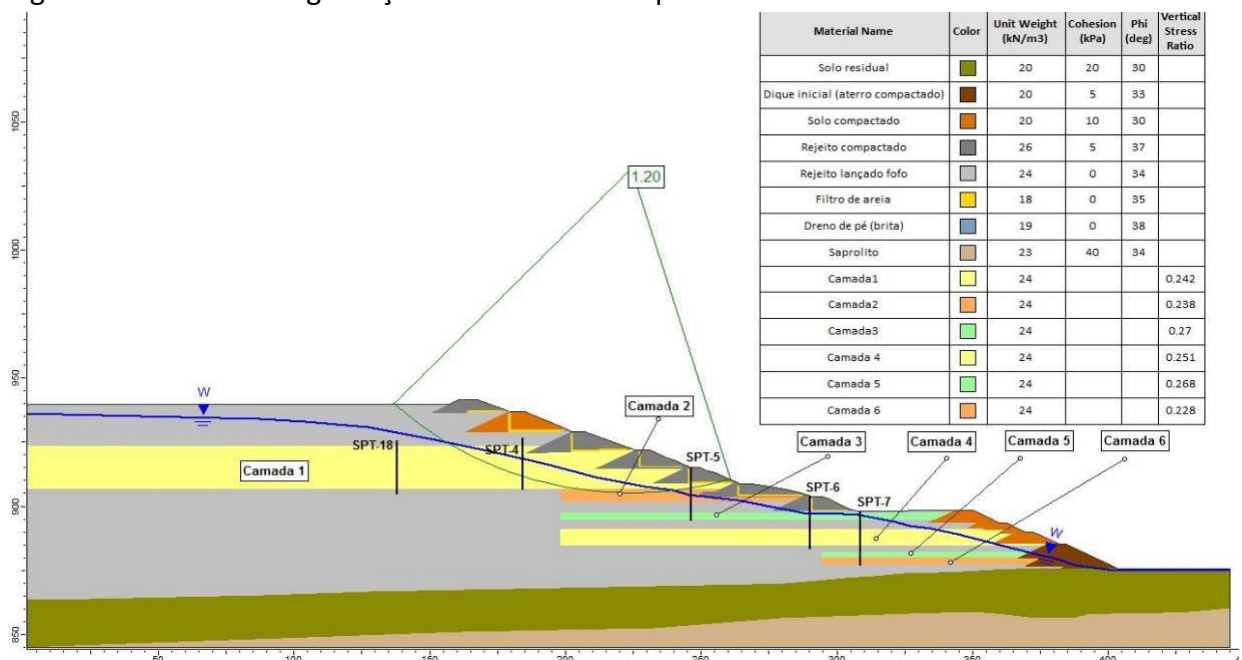
A figura 135, extraída do documento, mostra que a superfície crítica de ruptura intercepta o rejeito lançado afofo e as camadas 1 e 2. Assim, foram realizadas quatro análises de estabilidade considerando uma taxa de acréscimo de 10% no valor médio de cada parâmetro (coesão, ângulo de atrito e razão de resistência -  $S_{u(\text{pico})} / \sigma'_{vo}$ ) dos materiais interceptados pela cunha de ruptura, enquanto se mantiveram os demais parâmetros fixos com seus respectivos valores médios. O FSOB foi igual a 1,20.

Figura 135: Fator de Segurança Determinístico - Superfície Crítica – Parâmetros Médios

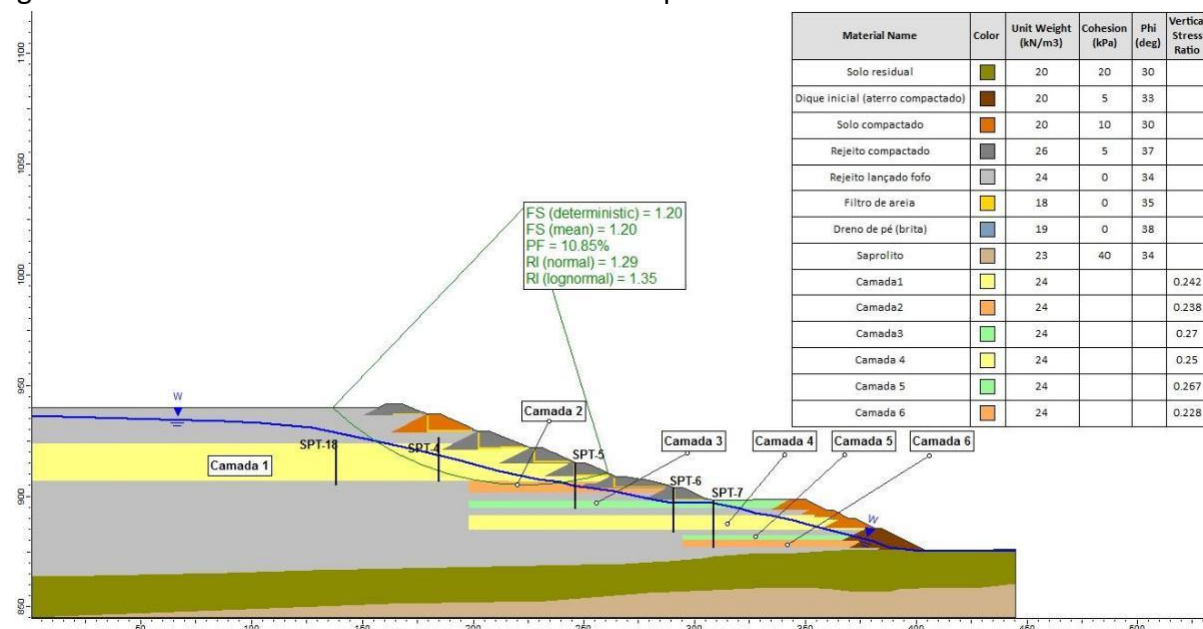
Os resultados encontrados para a superfície crítica foram de FS médio de 1,20, conforme apresentado na figura 136.

Figura 136: Resultados da Análise Probabilística – Superfície Crítica – Monte Carlo
