Ministério da Economia  
Secretaria Especial de Previdência e Trabalho  
Secretaria do Trabalho / Subsecretaria de Inspeção do Trabalho  
Superintendência Regional do Trabalho em Minas Gerais  
SEGUR - Seção de Segurança e Saúde do Trabalhador

## Relatório de Análise de Acidente de Trabalho

Rompimento da barragem B I da Vale S.A. em  
Brumadinho/MG em 25/01/2019

Setembro de 2019

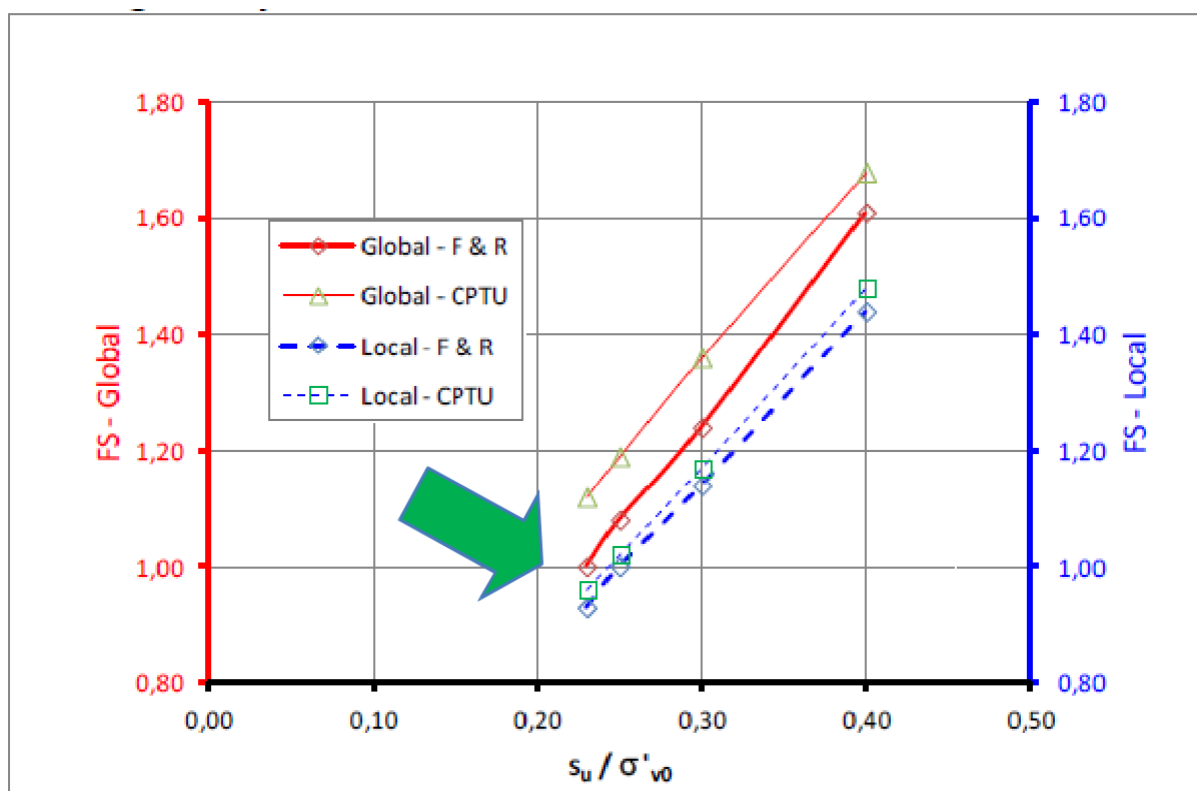
O estudo informou ainda que foram realizadas análises adicionais de estabilidade para os dois modelos, variando os valores de resistência não drenada para a análise global e análise local. Obteve-se um FS da condição não drenada da B I de valor igual a 1,0, indicado pela seta verde conforme a figura 139.

Figura 139: Gráfico da análise de estabilidade para condição não drenada para valores adicionais de resistência não drenada

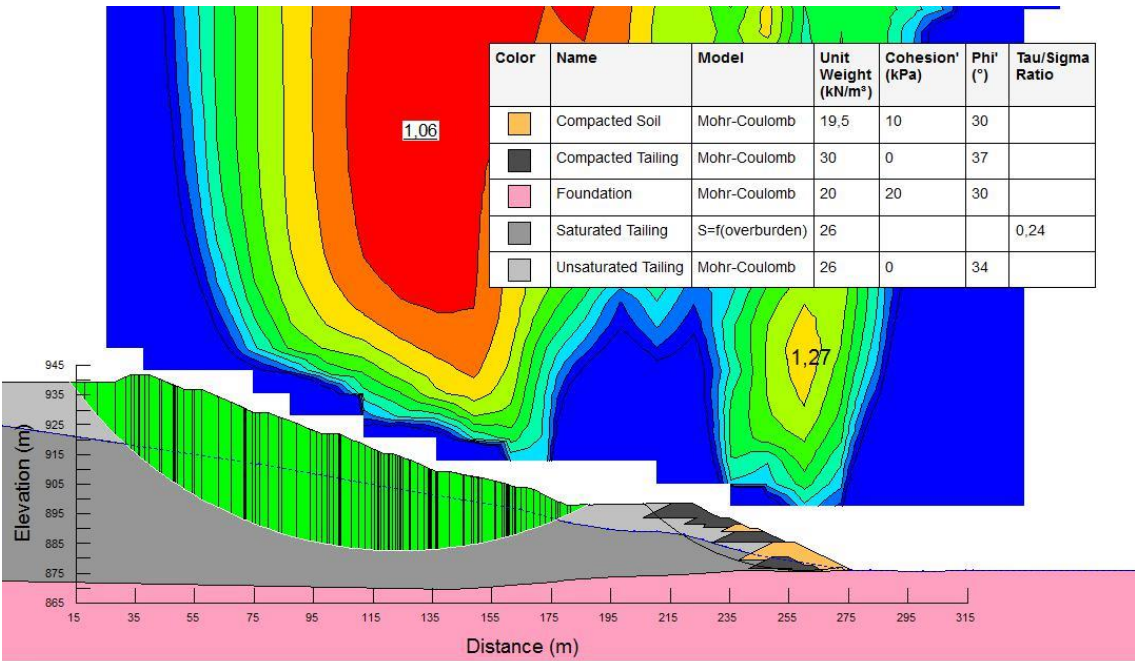
Figura 142: Análise determinística para o talude jusante em condições não-drenadas - cenário 1, condição de pico, FS = 1,06 (Spencer)

Foi considerado que todo o rejeito saturado abaixo da super cie piezométrica é susce vel à liquefação **conforme recomendação do PIESEM**. Obteve-se um FS de 1,06 para a resistência de pico na condição não drenada da B I, conforme figura 142, extraída do documento.

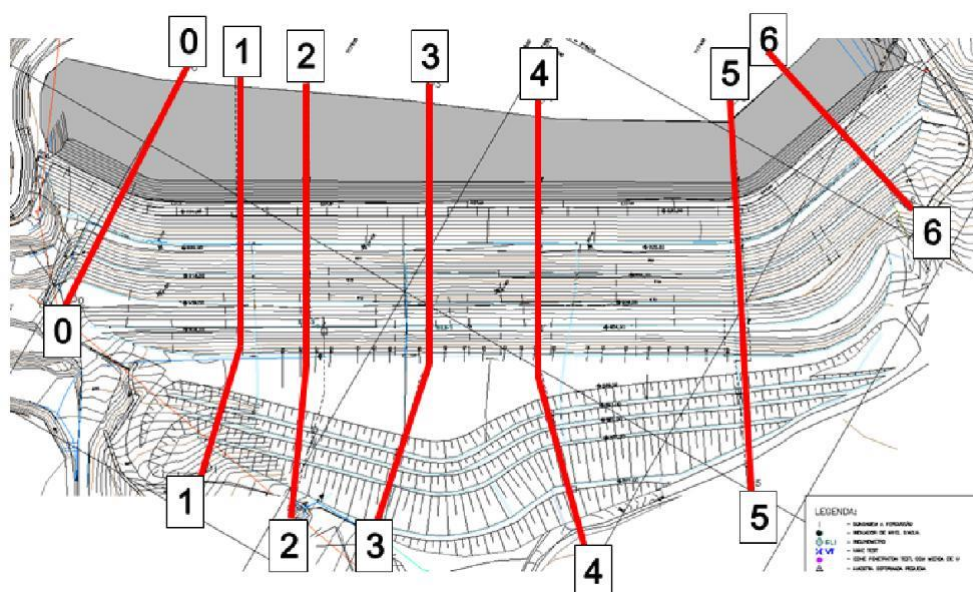
Figura 146: Localização das seções instrumentadas da Barragem I

A TÜV SÜD expressou uma preocupação no documento em relação à não realização de uma investigação geotécnica mais aprofundada nas seções da B I. Citou que esta condição acarretou a extrapolação de dados das seções 2-2 e 3-3 para a seção 4-4, implicando no surgimento de incertezas em relação às reais condições estruturais da barragem, inclusive com repercussão no cálculo do FS que define a sua condição de estabilidade.

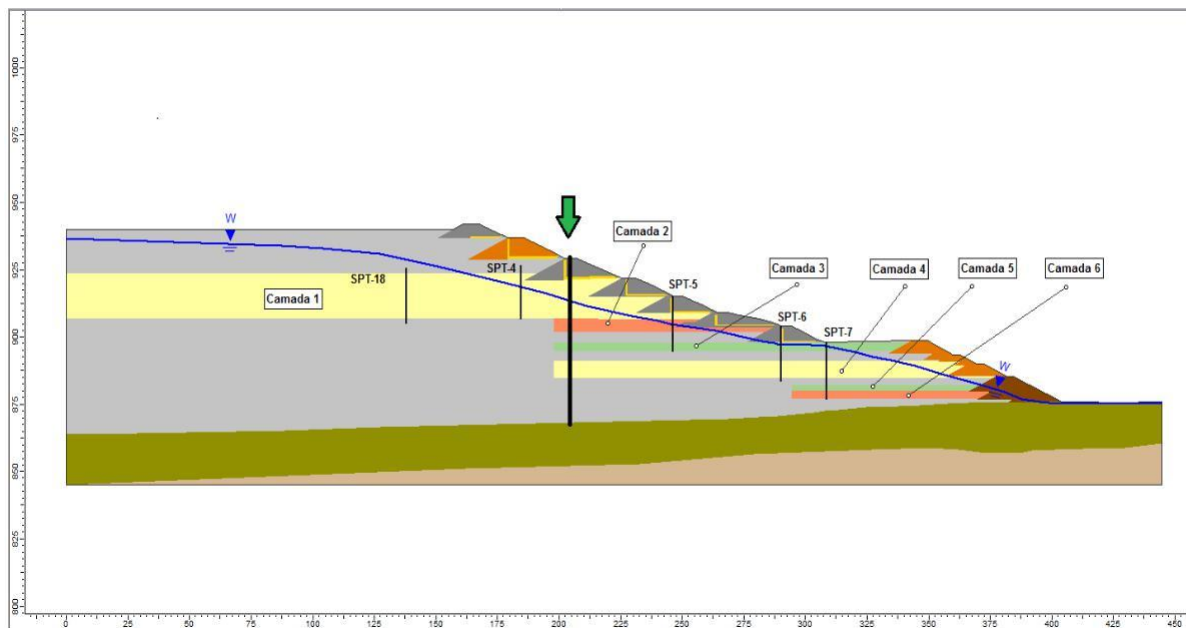
Figura 150: Furo ver cal (seta verde) que foi executado no dia do rompimento da B I

**O furo concluído em 25 de janeiro de 2019, por volta das 11:15h, atravessou as camadas 1 e 2 que se mostraram mais crí cas à liquefação.** A seta verde na figura 150 extraída do documento indica a localização do furo de 68 m em relação às camadas 1 e 2.

Segundo informações colhidas pela Auditoria Fiscal dos profissionais geotécnicos entrevistados, a execução desta operação, tendo em vista a profundidade do furo, poderia se cons tuir em um potencial acionamento do ga lho da liquefação, devido à existência de camadas de rejeito da B I que apresentavam estabilidade crí ca com baixos fatores de segurança para a condição não drenada.

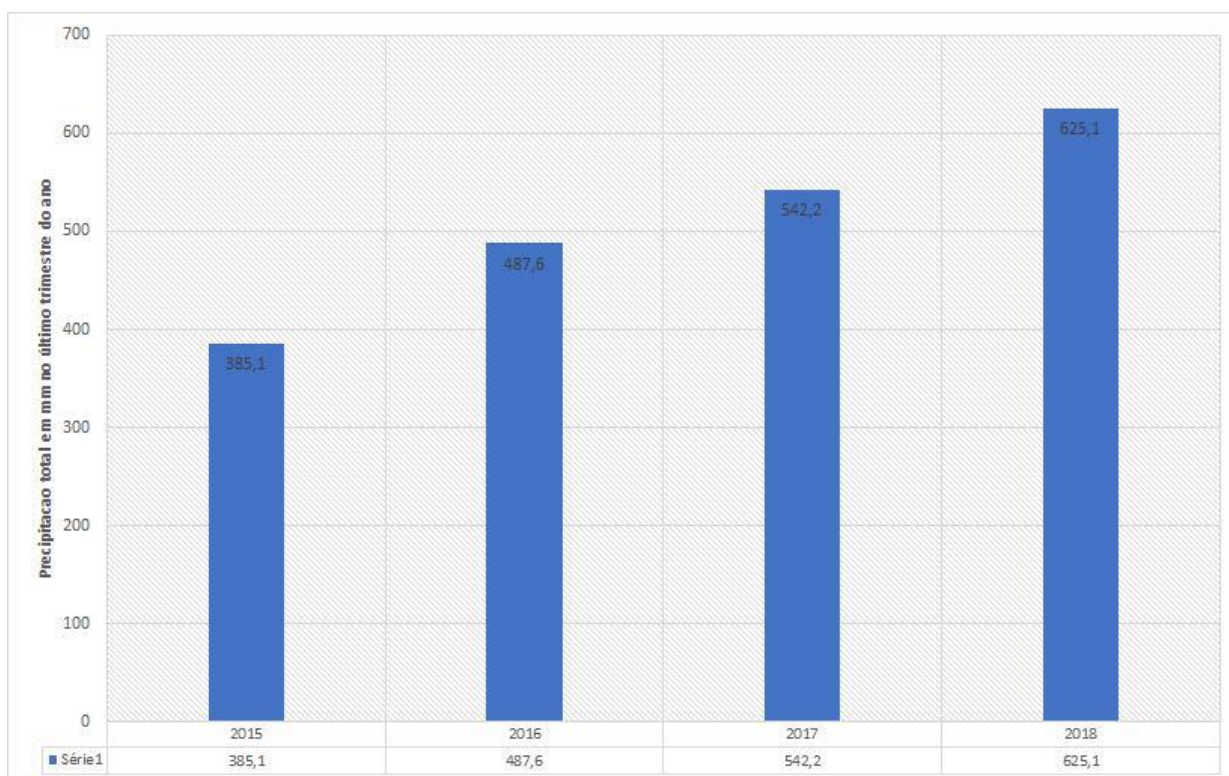
Figura 151: Pluviometria acumulada para os meses de outubro, novembro e dezembro, de 2015 a 2018, na região da B I

Observa-se que coincidentemente após a barragem parar de receber rejeitos em junho de 2016, portanto, quando ela atingiu sua maior carga de rejeitos, as chuvas de fim de ano começaram a aumentar progressivamente a cada último trimestre dos anos posteriores.

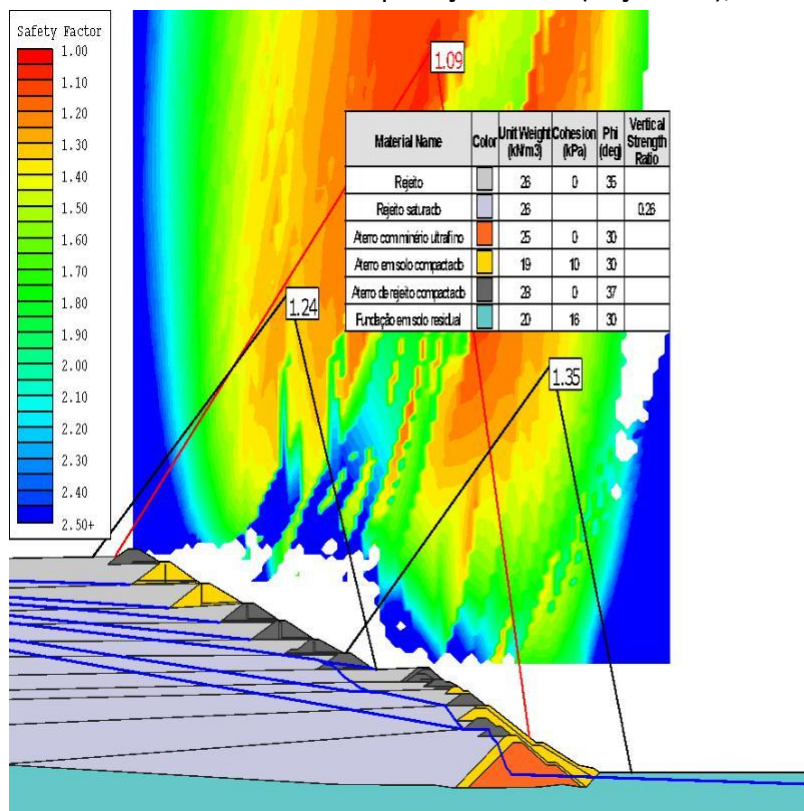
Figura 162: Análise determinística de liquefação da B I (Seção 4-4), FS = 1,09

O Fator de Segurança – FS encontrado para análise determinística de liquefação foi de 1,09, ou seja, menor que o definido pela metodologia utilizada, de Olson, que define como 1,3 o FS mínimo aceitável, conforme figura 162. A probabilidade de ruptura por liquefação foi definida em  $3 \times 10^{-4}$ .

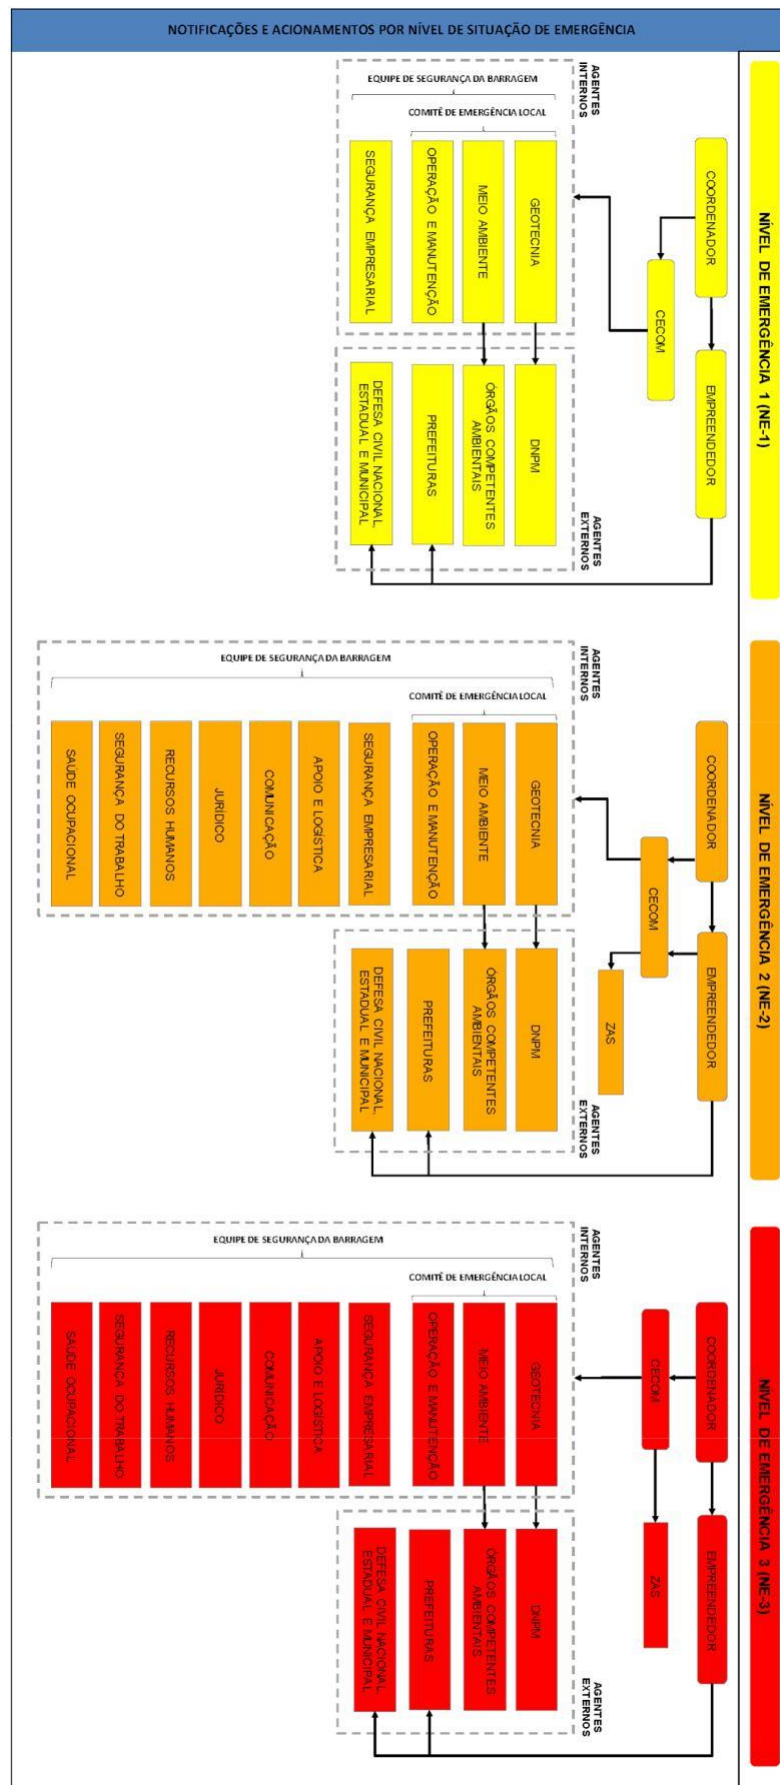
Figura 166: Organograma de no ficação do PAEBM da barragem B I da mina Córrego do Feijão

No item 8, são apresentados os procedimentos de no ficação e sistemas de alerta em caso de emergência. É apresentado na página 25 do documento um fluxograma de no ficação (figura 166) para cada um dos níveis de emergência. Nesse fluxograma é possível observar, que independentemente do nível de emergência, o an go DNPM (hoje ANM), os órgãos ambientais, as prefeituras e as defesas civis nacional, estadual e municipais deveriam ser comunicados e que apenas a par r do nível 2 de emergência os setores de Segurança e Saúde do Trabalho seriam comunicados da emergência, contrariando, conforme já descrito, a Norma Regulamentadora NR-22.
