ANÁLISE DE ACIDENTE DO TRABALHO

Consequência				Ano	UF	N. do RI
Fatal	<input checked="" type="checkbox"/>	Grave	Demais	2017	MT	30300394-4
Fator de morbi/mortalidade						
Agentes Químicos, Físicos, Biológicos					Quedas	
Corrente Elétrica				<input checked="" type="checkbox"/>	Soterramento, Desabamento, Desmoronamento	
Impacto, Contato, Penetração					Transporte	
Incêndio, Explosão, Queimadura					Violência	
Máquinas, Ferramentas, Equipamentos					Outros

O acidente ocorreu na obra de construção de duplicação da rodovia BR384 altura do KM 330, na cidade de Santo Antônio do Leverger - MT.

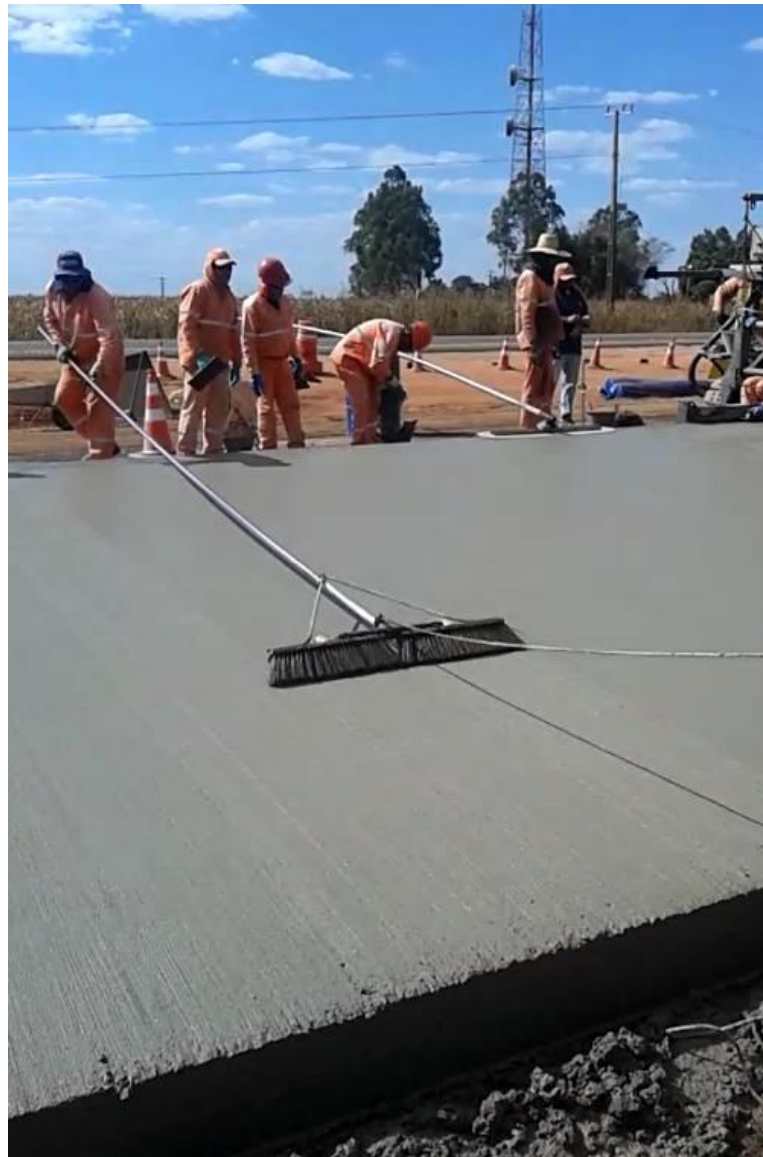
No trecho da estrada onde ocorreu o acidente estava sendo feita a concretagem da pista de rolamento da rodovia. Uma máquina fazia a delimitação e a concretagem da pista e os trabalhadores vinham atrás fazendo a plainagem e as ranhuras. O trecho da pista passava sob a rede de energia elétrica (alta tensão) da concessionária ENERGISA. Segundo informações colhidas na entrevista e nos documentos analisados, no dia de trabalho havia muita umidade e neblina no local e quando o trabalhador puxou o “vassourão”, que fazia as ranhuras na pista, o cabo metálico se aproximou demais da rede elétrica e o trabalhador recebeu uma descarga (choque elétrico), vindo a óbito.
