Assunto: Análise de incidentes em instalações terrestres em subsídio à revisão do arcabouço regulatório de Segurança Operacional das operações de Exploração e Produção.

1. OBJETIVO

2. ANÁLISE HISTÓRICA INCIDENTES

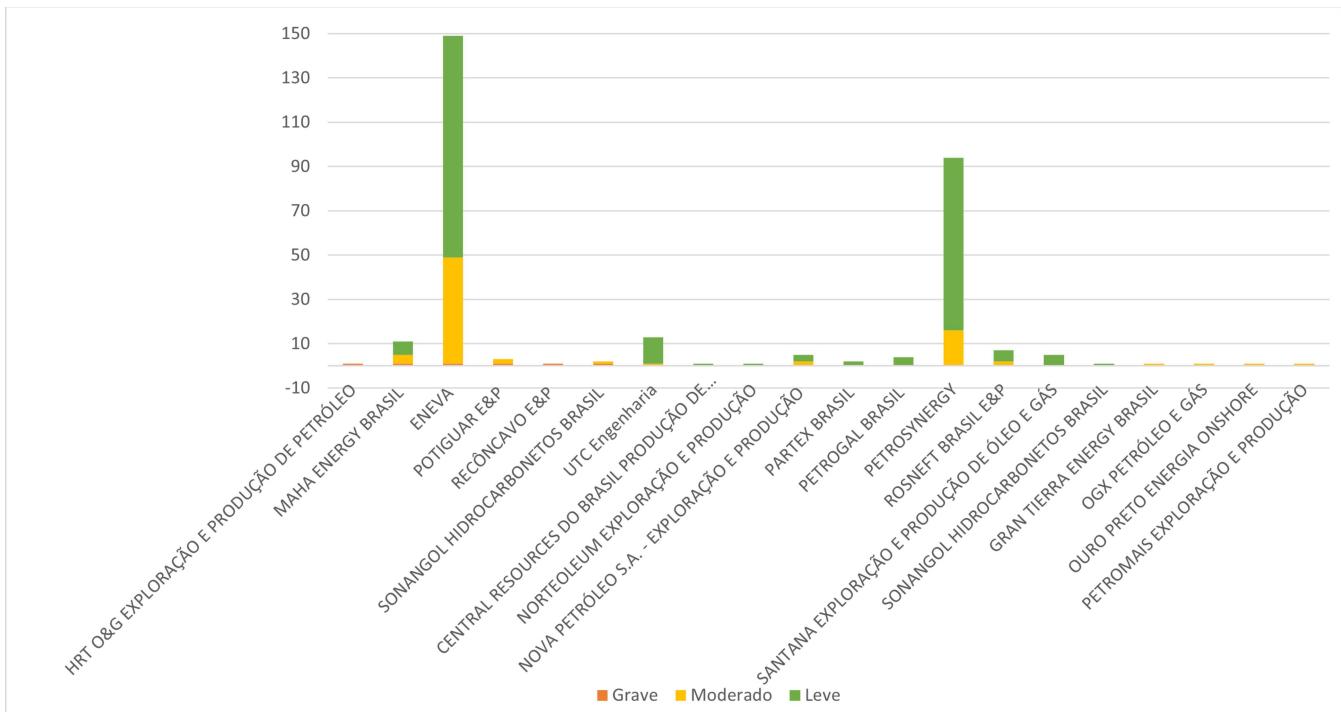
Figura 1: Distribuição de incidentes comunicados em áreas onshore por operador e por gravidade (excluindo Petrobras)

A partir da análise das Figuras 1 e 2 é possível inferir que metade das operadoras de campos terrestres não comunicam incidentes em suas instalações, assim como que a maior parte das operadoras menores comunicam apenas os incidentes de maior gravidade. Além disso, as empresas UTC Engenharia, Central Resources, Gran Tierra, HRT O&G, Norteoleum, OGX e Ouro negro comunicaram incidentes durante a fase de exploração das áreas que possuíram, já que nunca foram operadoras de campos terrestres.

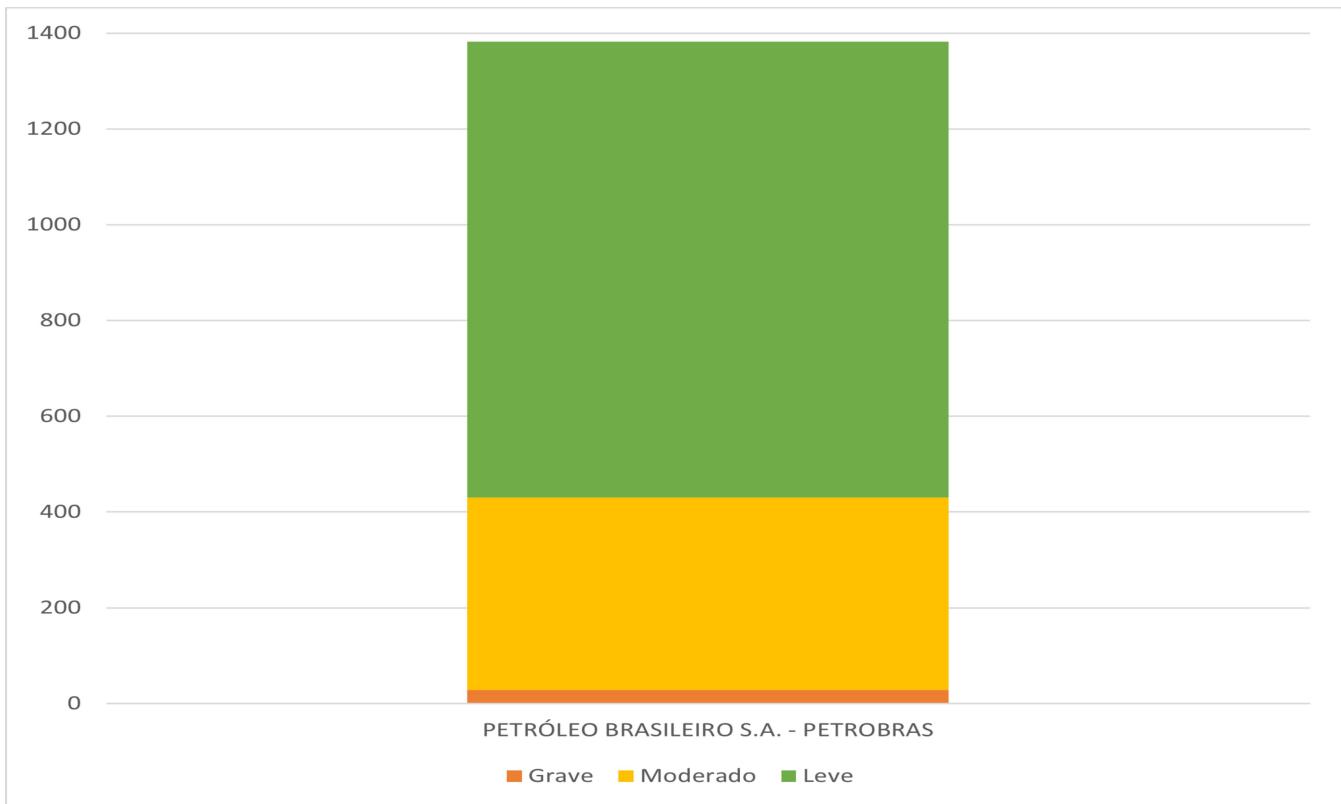
Figura 2: Distribuição de incidentes comunicados em áreas onshore por operador e por gravidade (somente Petrobras)

Até 31/03/2021 foram reportados no SISO um total de 1571 incidentes onshore, sendo que 69% deles são considerados leves, 28% moderados e 2% graves. Em relação às operadoras que comunicam incidentes onshore, percebe-se que 78% dos comunicados são provenientes de instalações da Petrobras, em seguida temos 9% pela Eneva e 6% pela Petrosynergy. Nota-se também que desde o início do SISO (2012) apenas 20 operadores comunicaram incidentes em áreas onshore (blocos ou campos), através de análise pelo SIGEP percebe-se que já houveram 41 operadores diferentes de campos onshore. A Figura 1 apresenta a distribuição de incidentes reportados por operador (não Petrobras), mostrando a proporção por gravidade. A Figura 2 apresenta a distribuição dos incidentes reportados pela Petrobras.

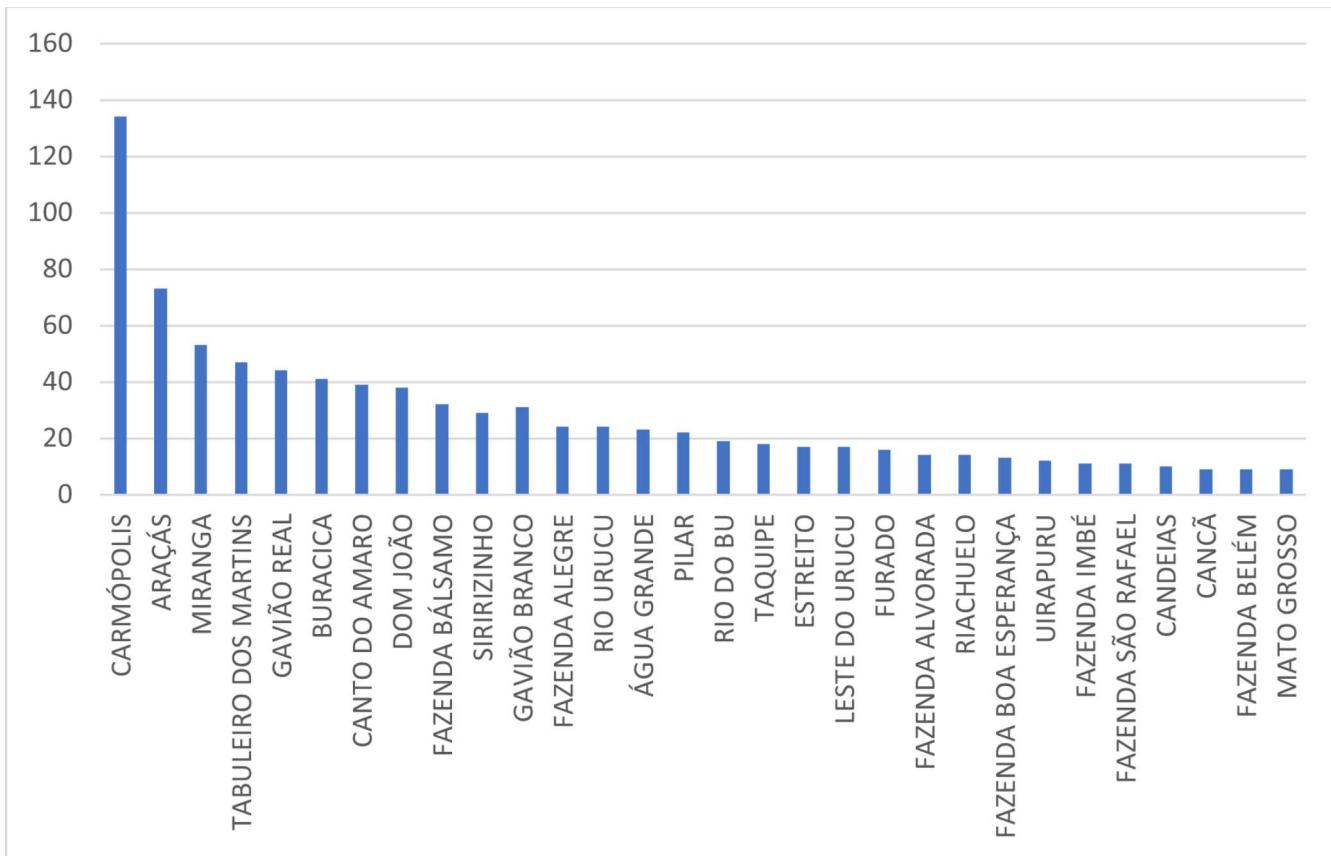
Figura 3: Número de eventos por instalação

Nota-se que Carmópolis é o campo que possui maior quantidade de eventos reportados, possuindo mais que o dobro do segundo campo, que é Araçás. É possível fazer uma análise sobre o impacto da produção e do número de poços em relação a essas instalações, conforme Tabela 3.

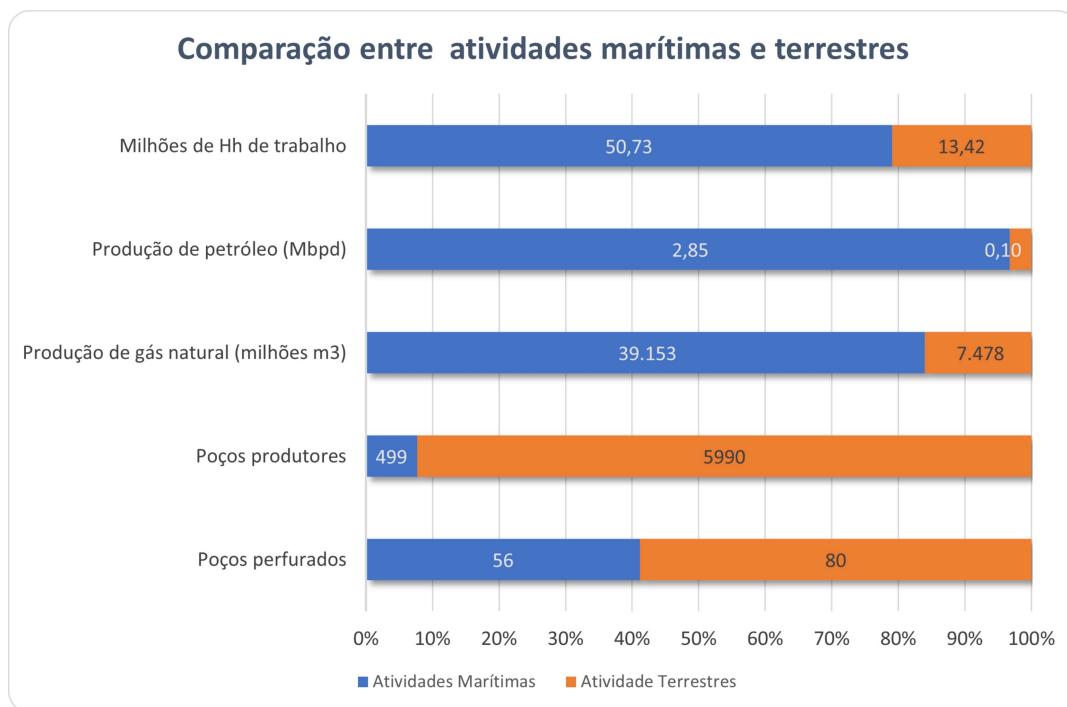
Figura 4: Nível de atividade no Brasil

Neste item será realizada uma comparação entre os incidentes reportados no onshore e no offshore, analisando número de acidentes e quase acidentes, gravidade, tipos de incidente, número de fatalidades, número de ferimentos graves e volume descarregado. Primeiramente é necessário entender a diferença entre o nível de atividade das atividades onshore e offshore. A Figura 4 apresenta o nível de atividade nos ambientes onshore e offshore relativo ao ano de 2020:

Da análise da Figura 4 é possível notar que em termos de produção o onshore corresponde apenas a 5% da produção nacional, mesmo possuindo mais de 90% do número de poços produtores. Em termos de horas trabalhadas, que está ligado ao nível de atividade, o onshore corresponde a 20% da atividade de produção de petróleo no Brasil. Para verificar se o número de incidentes comunicados reflete esse nível de atividade, a Figura 5 apresenta uma comparação entre o indicador taxa de quase acidente e acidente no onshore e no offshore. Em termos numéricos o número de incidente comunicados no onshore é aproximadamente 10 vezes menor que no offshore (número de comunicados no onshore 1.370 e offshore 13.005).

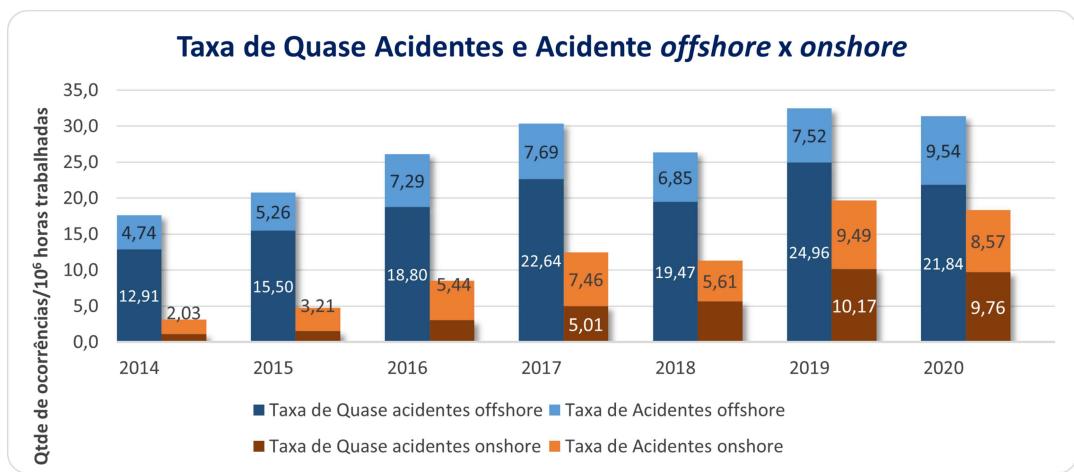
Figura 5: Taxa de quase acidente e acidente onshore e offshore

A análise da Figura 5 mostra que os incidentes onshore ocorrem em menor frequência que no offshore, porém fica clara a subnotificação dos quase acidentes neste ambiente, uma vez que no onshore ocorrem quase na mesma proporção que os acidentes. É importante notar uma evolução na comunicação de incidentes ao longo dos anos, mas a tendência de comunicar prioritariamente os acidentes ainda persiste, o que difere do esperado, já que no geral ocorrem mais quase acidentes do que acidentes.

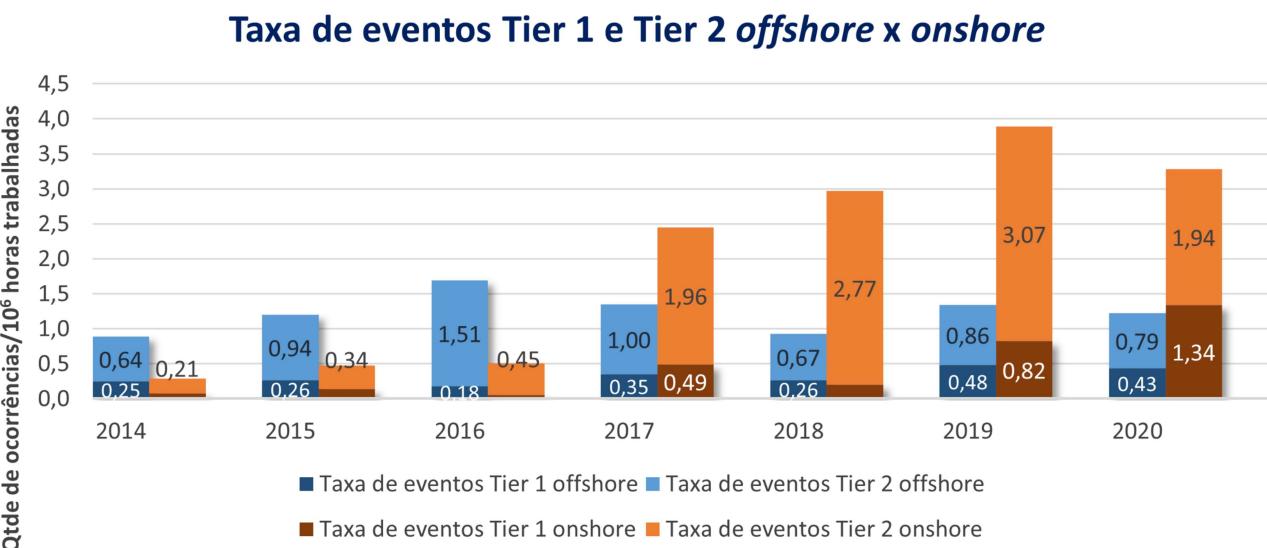
Figura 6: Incidentes por gravidade onshore e offshore

Em relação aos eventos de segurança de processos, a Figura 6 apresenta a comparação entre as taxa de eventos classificados como Tier 1 e 2 no onshore e offshore. Nota-se que no onshore desde 2017 decorrem taxas de ocorrência de eventos Tier 2 bem maiores que no offshore, o que mostra que este ambiente possui potencial de riscos de acidentes de segurança de processo (eventos de baixa frequência porém alta gravidade):

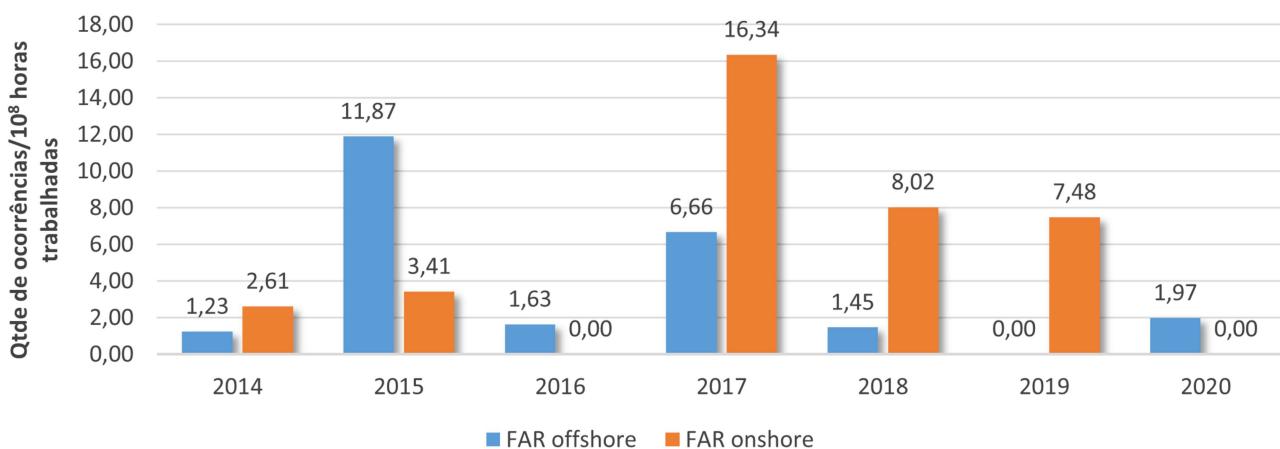
FAR onshore x offshore

Figura 9: taxa de fatalidades no onshore e offshore

Em relação à análise dos incidentes com ferimentos graves e fatalidades as Figuras 9 e 10 apresentam os indicadores relativos a fatalidades (FAR) e ferimentos graves no onshore e no offshore.

A análise das Figuras 9 e 10 mostra que o onshore apresenta em média mais ferimentos graves e fatalidades que o offshore.

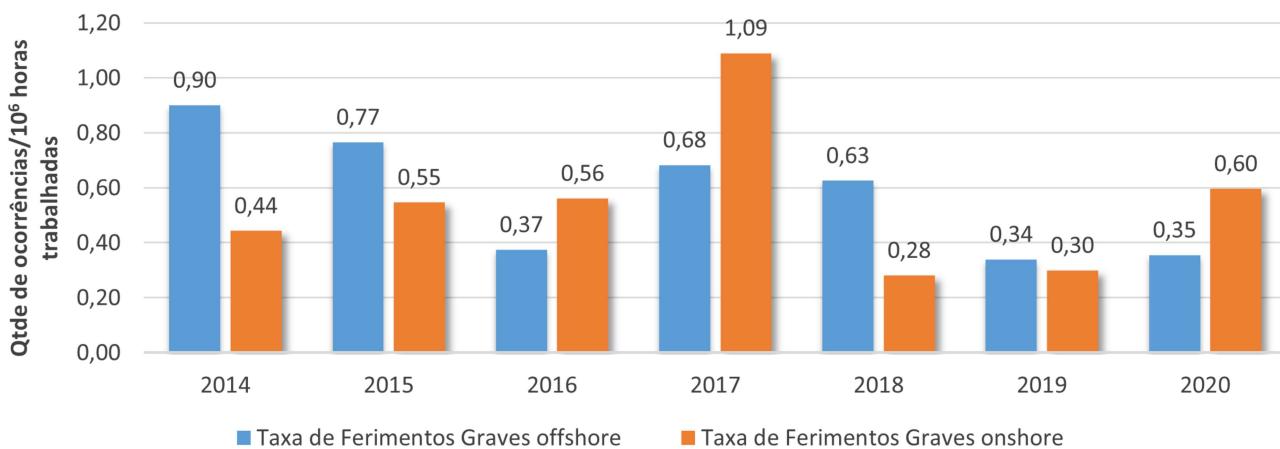
Ferimentos graves onshore x offshore

Figura 10: taxa de ferimentos graves no onshore e offshore

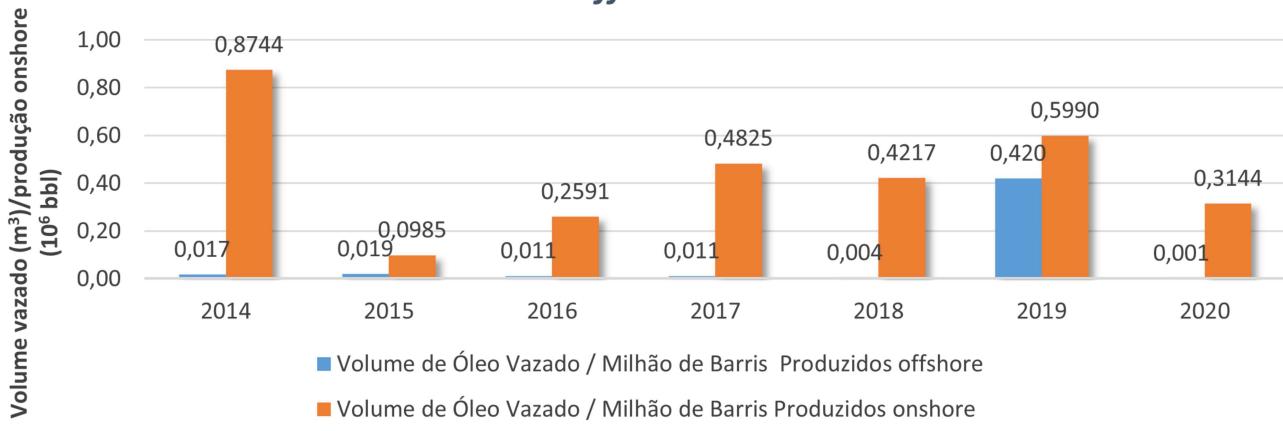
Volume de óleo descarregado por óleo produzido onshore x offshore

Figura 11: Taxa de volume descarregado no onshore e offshore

Em relação aos volumes de óleo descarregados nos incidentes a Figura 11 apresenta o indicador de volume vazado (m^3 /produção de petróleo).

Através da análise da Figura 11 é possível notar que o onshore promove mais descarga de óleo por óleo produzido que no offshore.

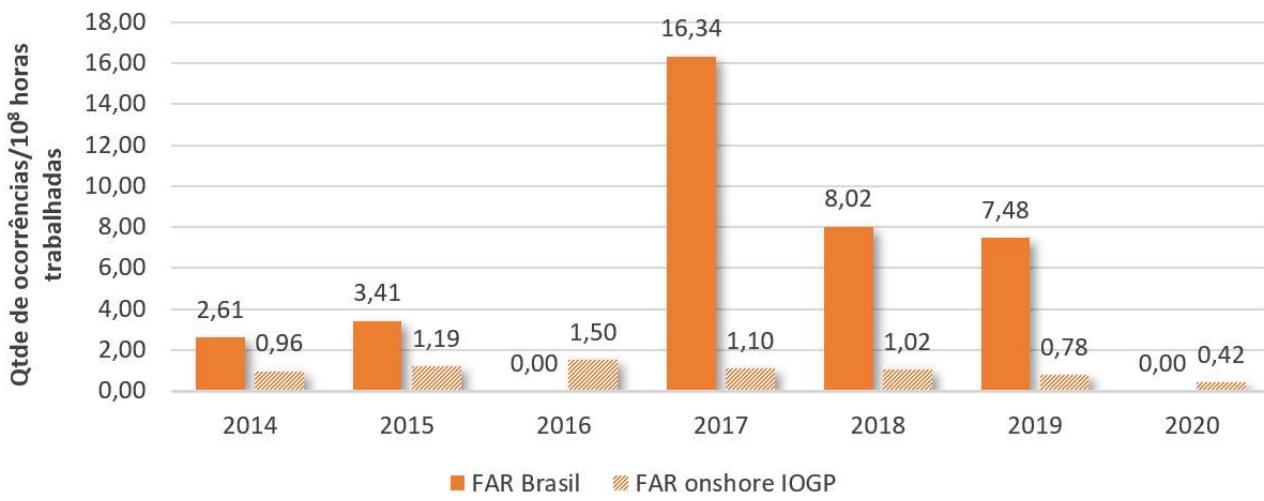
FAR em instalações onshore

Figura 12: Comparação FAR Brasil x IOGP

A primeira taxa que é comparada se trata do FAR (Fatal Accident Rate), relativo à taxa de fatalidades por cada cem milhões de horas trabalhadas:

Como é possível perceber, o FAR onshore no Brasil, em todos os anos em que são registradas fatalidades, é superior ao valor de referência do IOGP. Abaixo localizam-se os valores para as taxas de ferimentos graves, obtidas dividindo-se a quantidade deste tipo de incidente por milhão de horas trabalhadas:

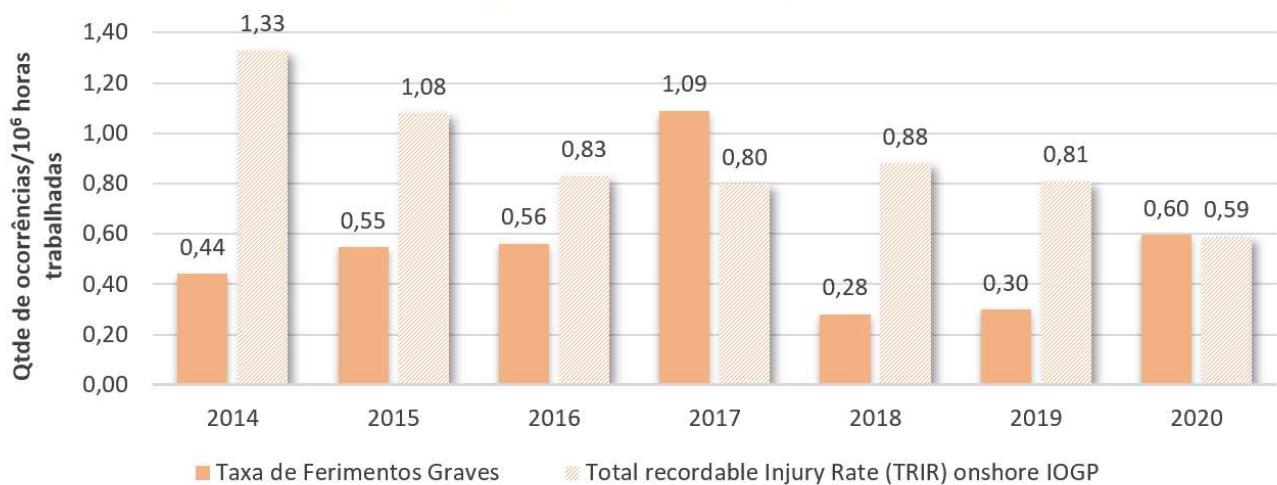
Ferimentos graves em instalações onshore

Figura 13: Comparação Taxa de ferimentos graves Brasil x IOGP

A análise do gráfico permite depreender que a taxa de ferimentos graves, que apresentou seus menores valores em 2018 e 2019, voltou a crescer, ultrapassando o *benchmark* do IOGP.
