**PDI - Programa de Descomissionamento de
Instalações terrestres**

Campo Gavião Carijó

Bloco PN-T-102

REFERÊNCIA: 02/2023

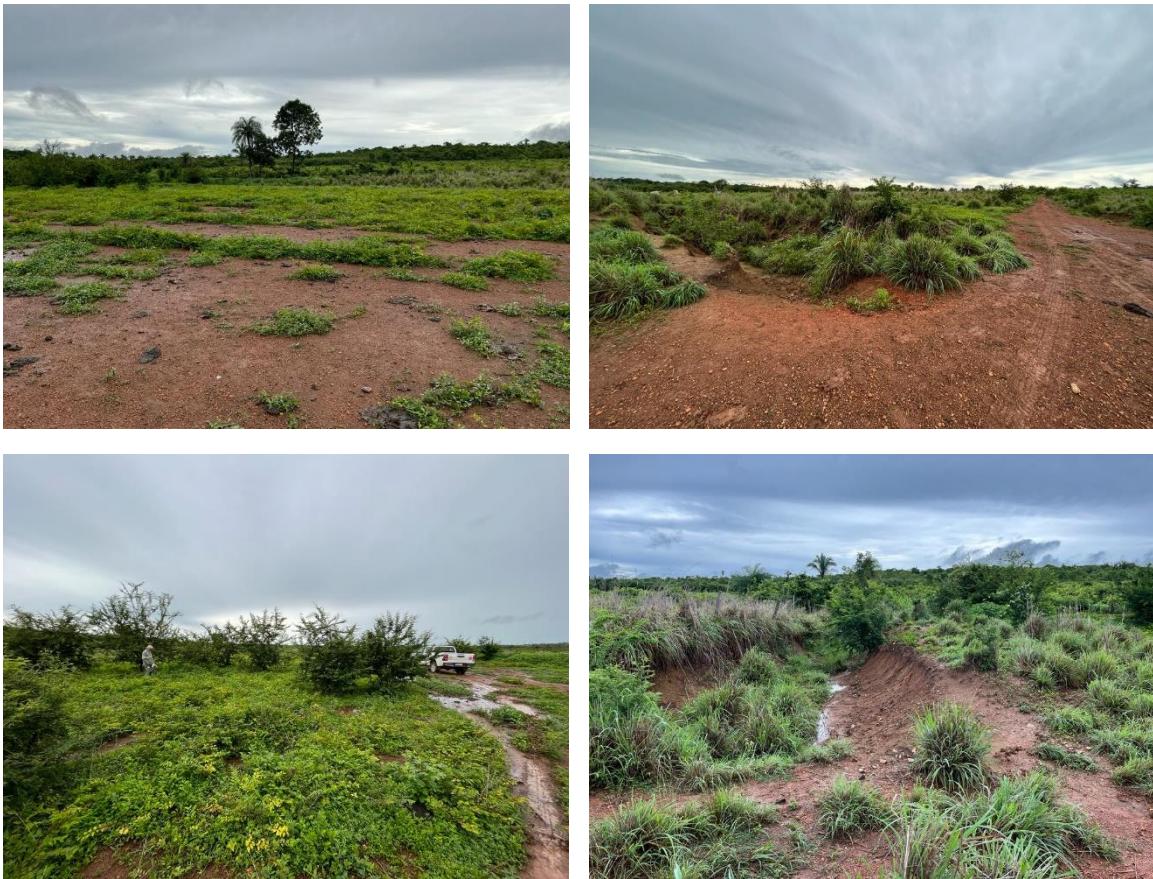
Figura 4-2: Registros fotográficos do acesso e da área da locação do poço 4-PGN-17-MA, em 20/01/2023.

A seguir registros fotográficos da locação a ser recuperada nas atividades de descomissionamento. Cumpre ressaltar que não há instalações de produção existentes na área.
