RELATÓRIO ANUAL DE SEGURANÇA OPERACIONAL DAS ATIVIDADES DE EXPLORAÇÃO E PRODUÇÃO DE PETRÓLEO E GÁS NATURAL

2011

anp
Agência Nacional
do Petróleo,
Gás Natural e Biocombustíveis

COORDENADORIA DE SEGURANÇA OPERACIONAL

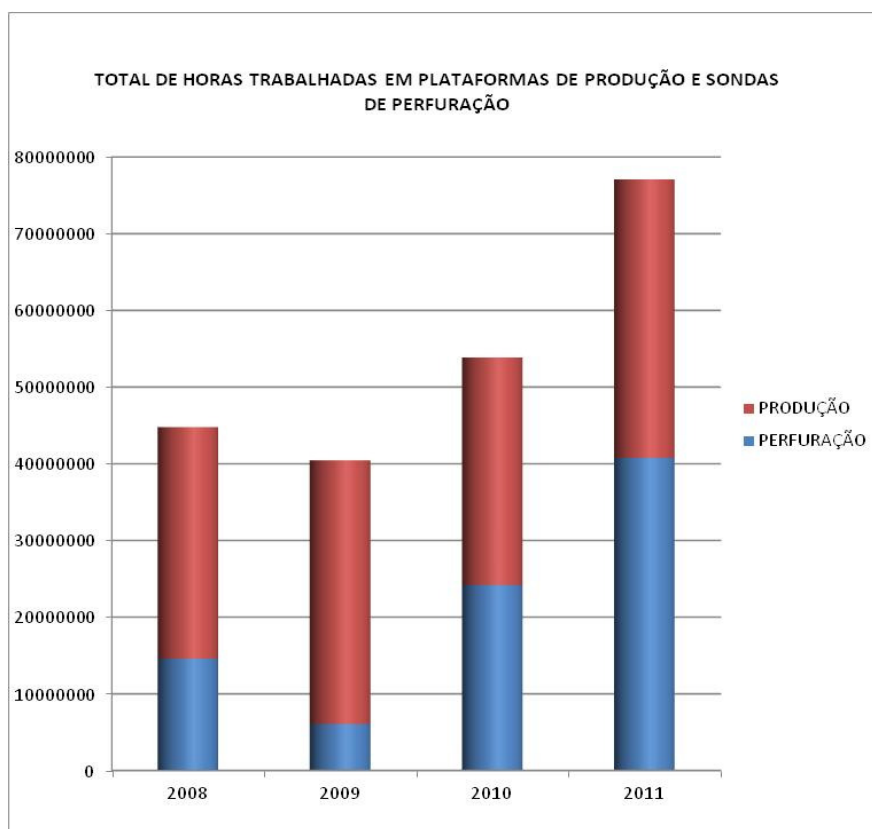
Figura 01: Distribuição das horas trabalhadas nas atividades de produção e perfuração *offshore*.

Nos últimos anos foi observado um incremento das atividades da indústria *offshore*. Observando a Figura 1, verifica-se que o número de horas de trabalho praticamente dobrou entre 2009 e 2011, principalmente devido ao aumento das atividades das sondas¹, que, em 2011, superaram o nível da atividade de produção. Os dados de horas de trabalho foram utilizados para a normalização dos dados para as análises comparativas realizadas.

As horas de trabalho das unidades de produção aumentaram cerca de 22% de 2010 para 2011 e a atividade das sondas aumentou 68% no mesmo período.

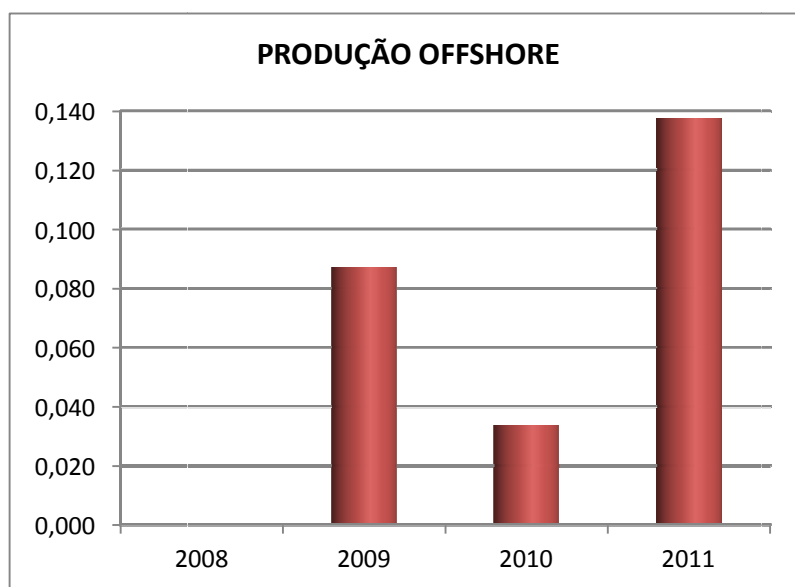
Figura 05: Performance das plataformas de produção *offshore* (número de vítimas por milhão de horas de trabalho)

Já as plataformas de produção obtiveram uma piora no desempenho, tendo aumentado o índice de vítimas em mais de 50% no último ano, como observado na Figura 05.
