PROGRAMA DE GERENCIAMENTO DE RISCOS (PGR)

**CONCESSIONÁRIA ROTA DO OESTE S.A
BR 163 – MATO GROSSO**

Abril/2021

Rev-01

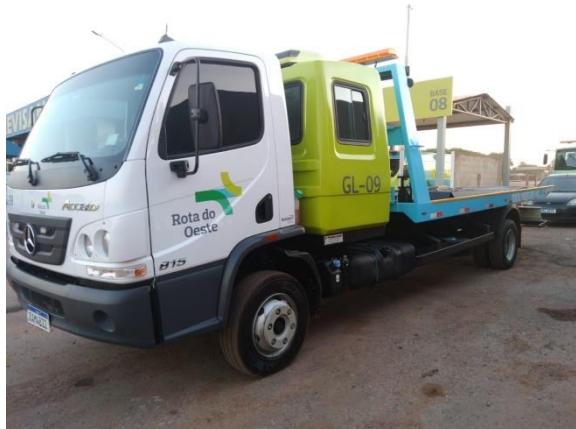
**Guincho
Leve
(Veículos de
Passeio)**

O Guincho Leve (GL) é utilizado quando é necessário rebocar veículos.

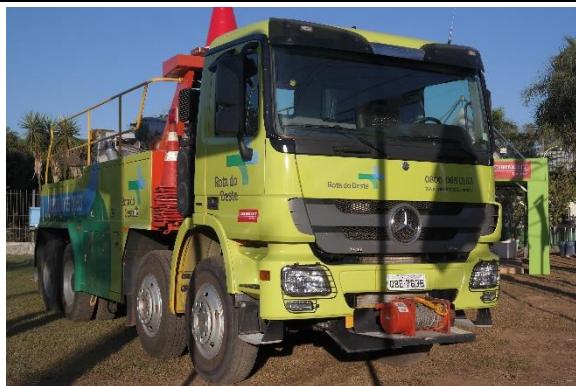
**Guincho
Pesado
(Caminhões)**

O Guincho Pesado (GP) é utilizado quando é necessário rebocar veículos.

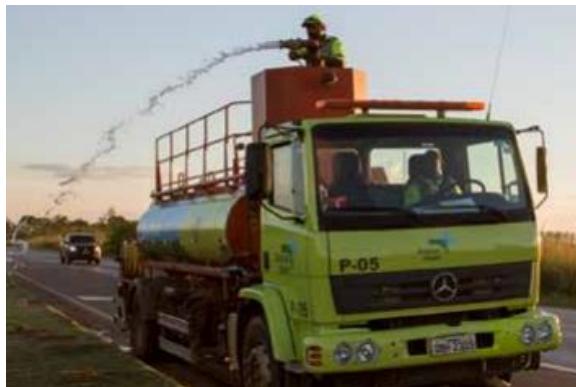
**Caminhão
de Combate
a Incêndio**

Carro pipa: caminhão com tanque com capacidade de, no mínimo, 6.000 L, equipado com bomba e mangueira para lançamento.

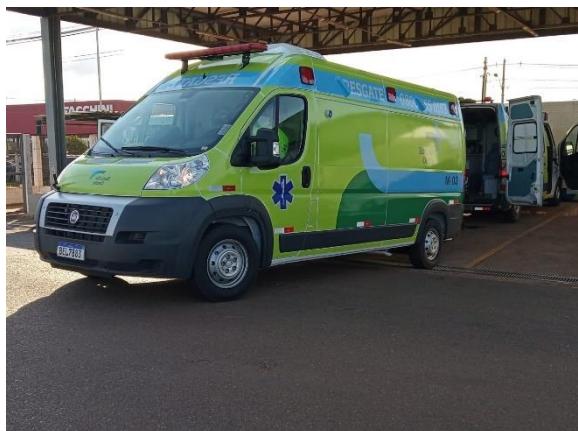
**Ambulância
Tipo "C"**

Ambulância de Resgate: veículo de atendimento de urgências pré-hospitalares de pacientes vítimas de acidentes ou pacientes em locais de difícil acesso, com equipamentos de salvamento (terrestre, aquático e em alturas).

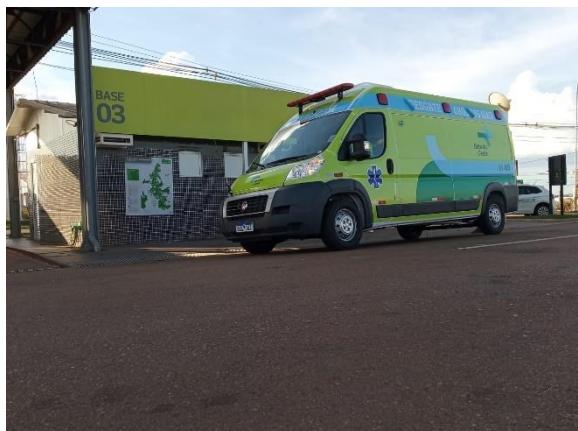
**Ambulância
Tipo "D"**

Ambulância de Suporte Avançado: veículo destinado ao atendimento e transporte de pacientes de alto risco em emergências pré-hospitalares e/ou de transporte inter-hospitalar que necessitam de cuidados médicos intensivos. Deve contar com os equipamentos médicos necessários para esta função.

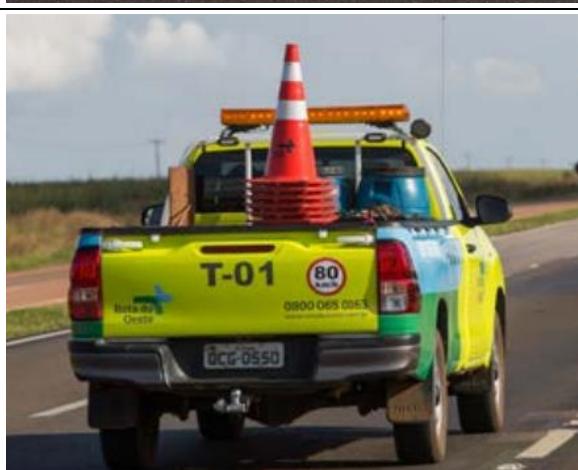
**Veículo de
Inspeção de
Trâfego**

Realiza inspeções de trâfego, fiscaliza a via e a faixa de domínio e presta apoio aos usuários.

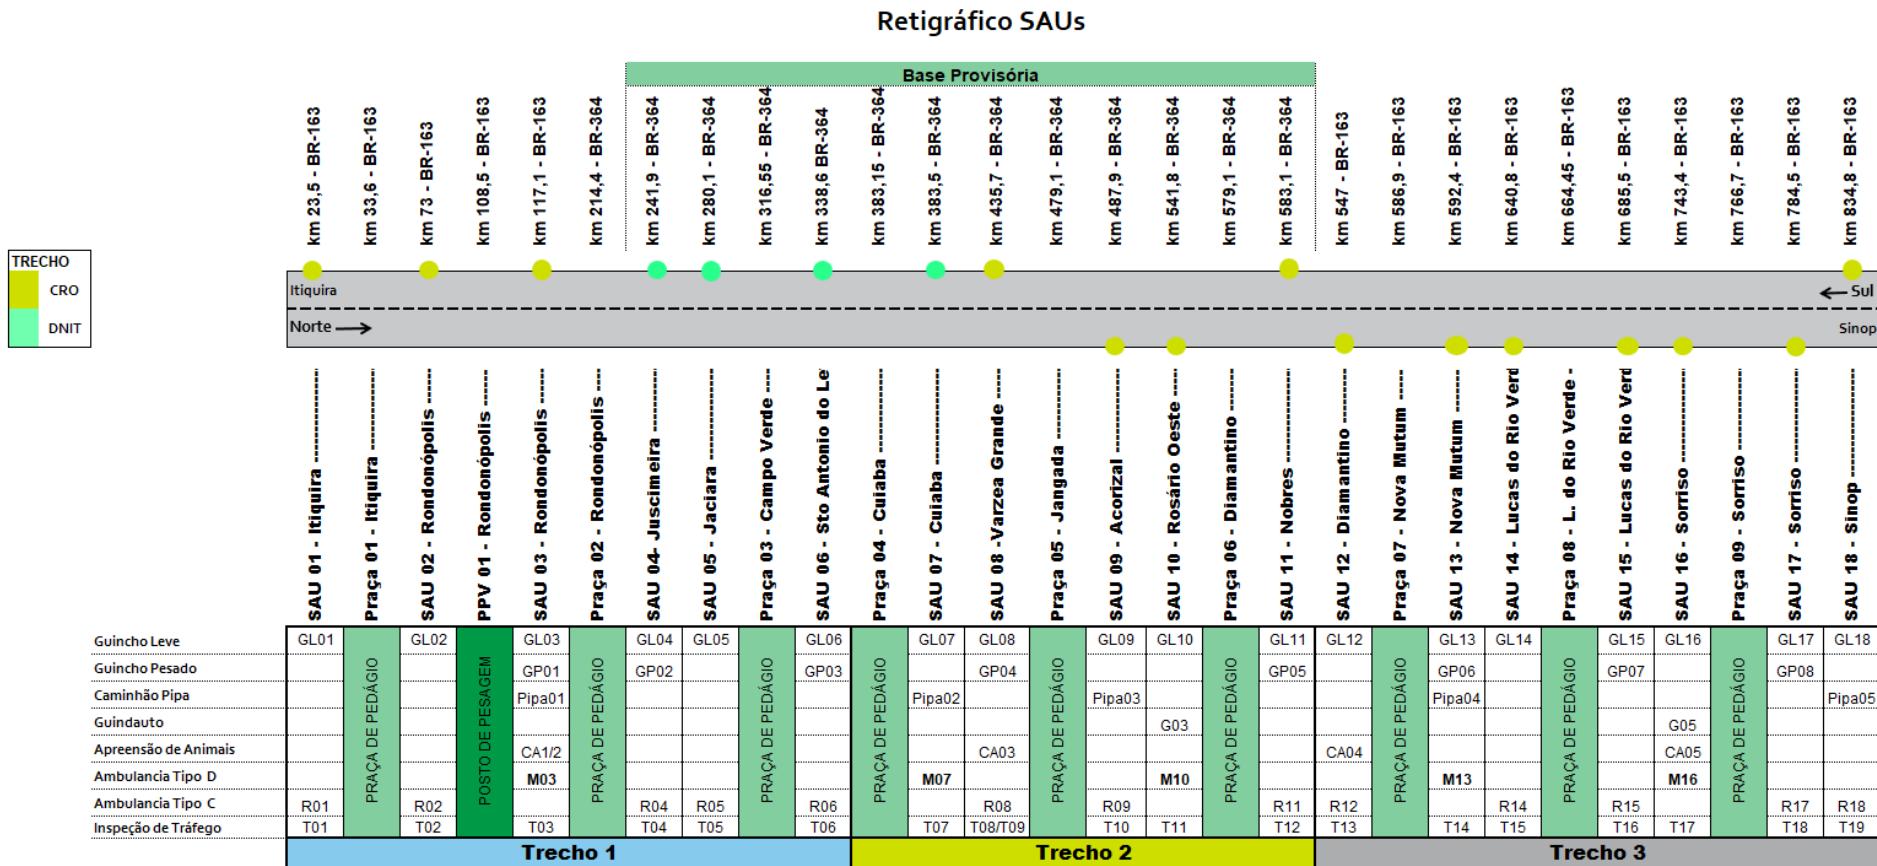
Figura 3-2 - Localização geral da rodovia BR-163 sob concessão da Concessionária Rota do Oeste com instalações operacionais.

Na figura abaixo estão descritos os tipos de veículos e a localização de cada Base Operacional através de uma representação retigráfica. A figura 3 – 2 apresenta a localização das Bases Operacionais, Praças de Pedágio e Postos da Polícia Rodoviária Federal.

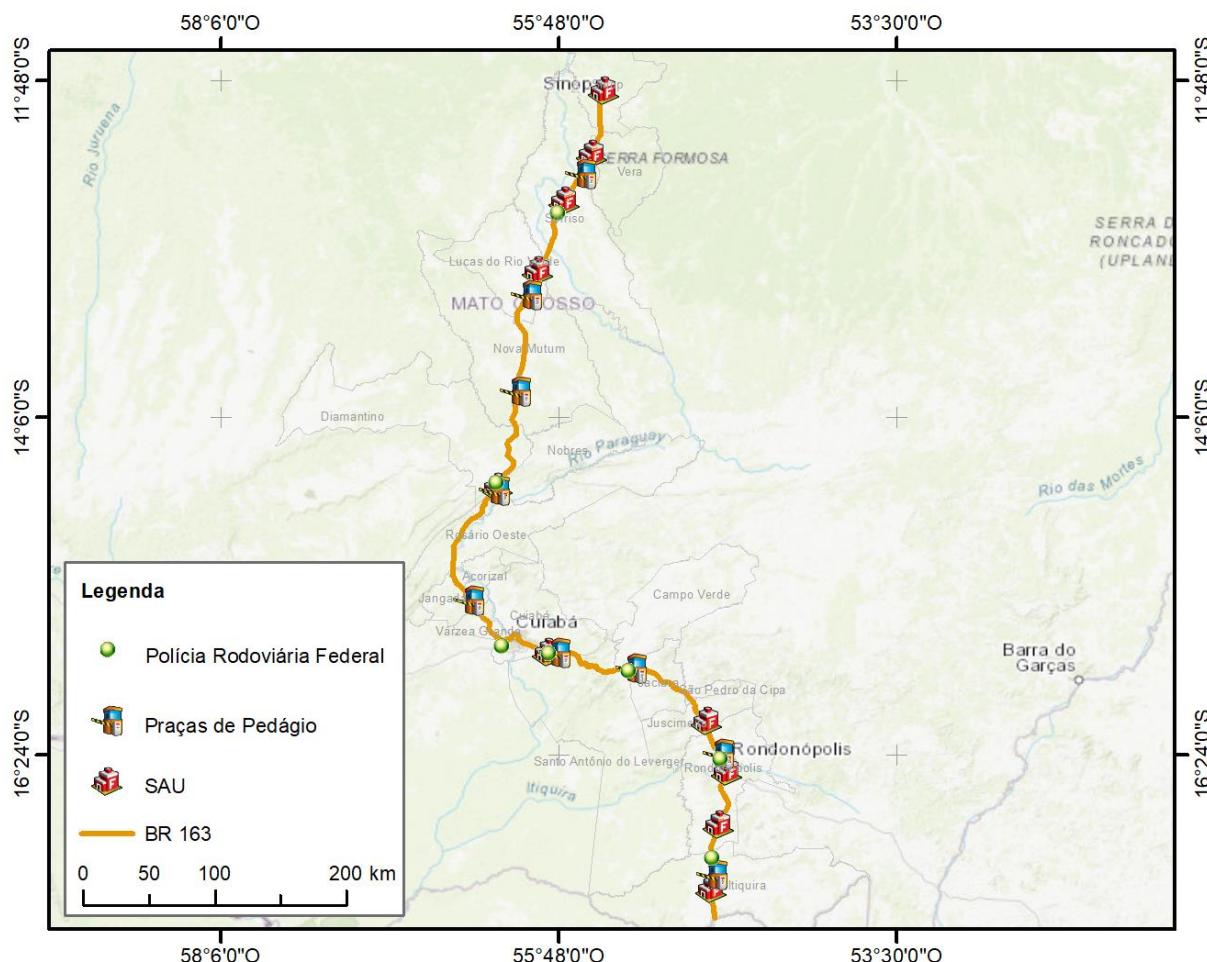
Figura 3-3 - Localização das Bases Operacionais, Praças de Pedágio e Postos da Polícia Rodoviária Federal na rodovia BR-163 sob concessão da Concessionária Rota do Oeste.

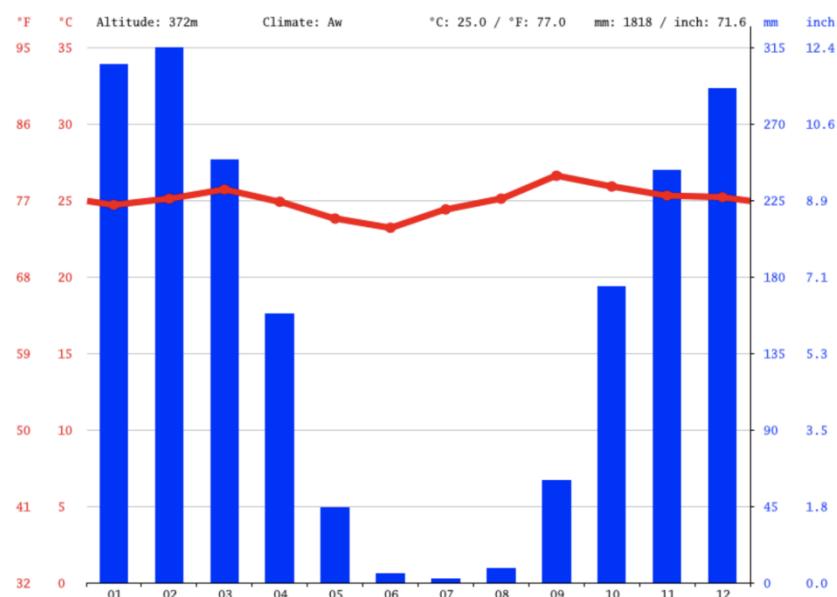
Figura 3-4 - Dados climatológicos para SINOP (MT). Precipitação e temperatura (sup.), médias mensais (inf.).

A média pluviométrica anual na região é de 1.220 mm. Dentre as estações pluviométricas identificadas próximas ao eixo da Rodovia concedida é possível verificar diferentes registros de precipitações médias anuais. Os registros apresentam médias variando entre 1.856 mm (trecho intermediário) a 1.209 mm (trecho Norte, município de Sinop). Os meses de junho, julho e agosto são os meses mais secos, sendo que neste período as precipitações não ultrapassam os 60 mm. Abaixo seguem as médias climatológicas na área de referência (Sinop).

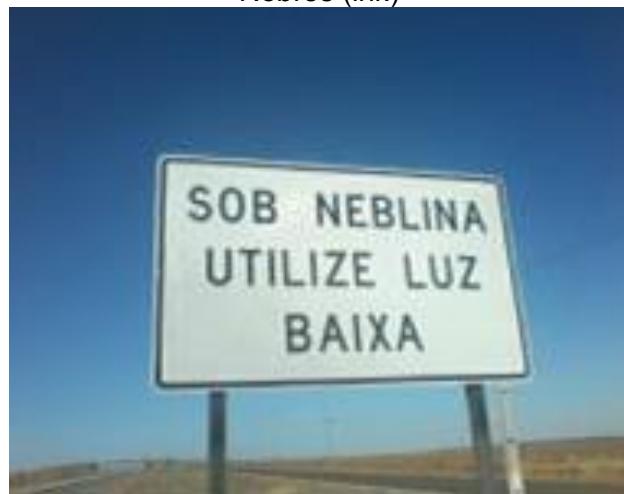
Figura 3-9 - Sinalização de alerta de neblina em Rosário do Oeste (sup.), região de Nobres (inf.)

Durante as observações de campo, verificou-se sinalizações de alerta de neblina em alguns pontos ao longo dos 850 km sob concessão da BR-163, em trechos próximos a Cuiabá e Várzea Grande, na BR-364, e alguns pontos ao sul da BR-163, na região de Rondonópolis e mais ao norte, em Rosário Oeste.

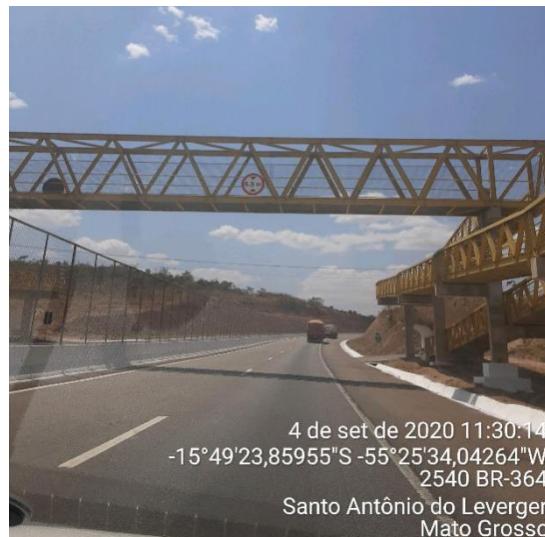
Figura 3-22 - Passarela para travessia de pedestres

Em alguns pontos da rodovia, a presença de travessias urbanas tais como passarelas, faixas de pedestres e dispositivos de controle de velocidade, facilitam a travessia dos moradores locais.

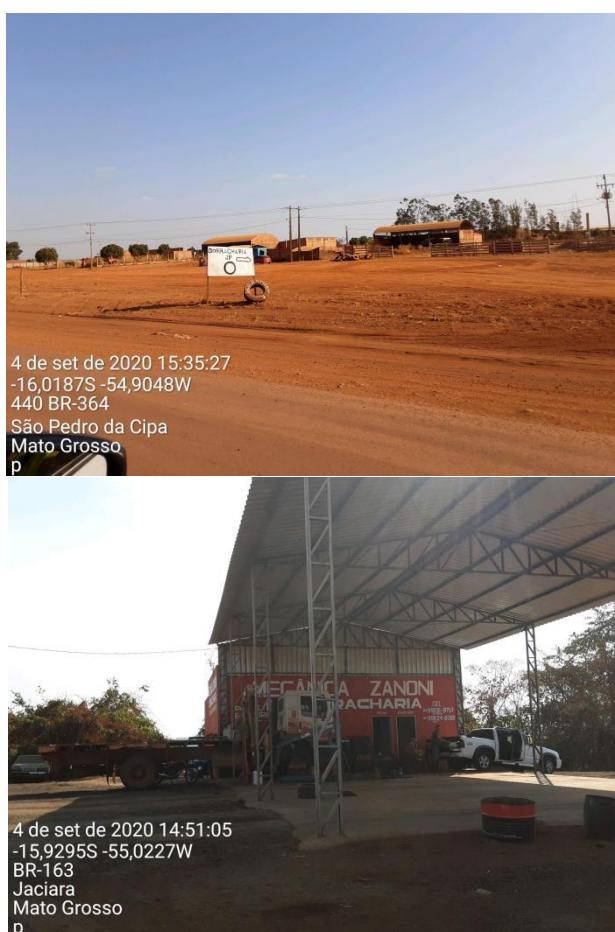
Figura 3-24 - Borracharia (sup) e Mecânica (inf.)

A rodovia conta com a estrutura de apoio de postos de combustíveis, que na sua grande maioria, dispõem de restaurantes e lojas de conveniência anexos, oficinas mecânicas e borracharias, ao longo do trecho de concessão da BR 163. Alguns desses locais, também servem como ponto de parada para descanso dos caminhoneiros, mas ainda são poucos tendo em vista que a rodovia é rota de escoamento de safra e, portanto, apresenta uma frota massiva de caminhões. A grande maioria desses serviços de abastecimento estão situados no perímetro urbano de Cuiabá. Há também balança de pesagem fixa na região de Rondonópolis, no Km 108, sentido sul da rodovia, entre o município de Rondonópolis e o Terminal Ferroviário Rumo para identificar se o peso transportado pelos caminhões está de acordo com os limites estabelecidos pelo Conselho Nacional de Trânsito.

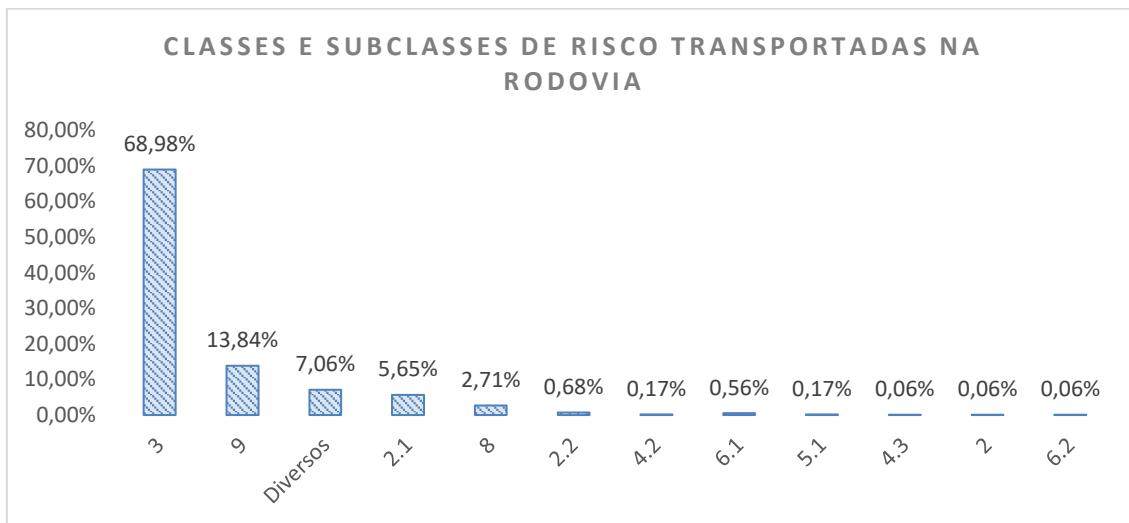
Figura 3-25 - Classes e Subclasses de risco transportadas na rodovia

Na análise dos resultados, foram contabilizadas as classes e subclasses de risco, os quais são relacionados no Quadro 3-22 e Figura 3-25.

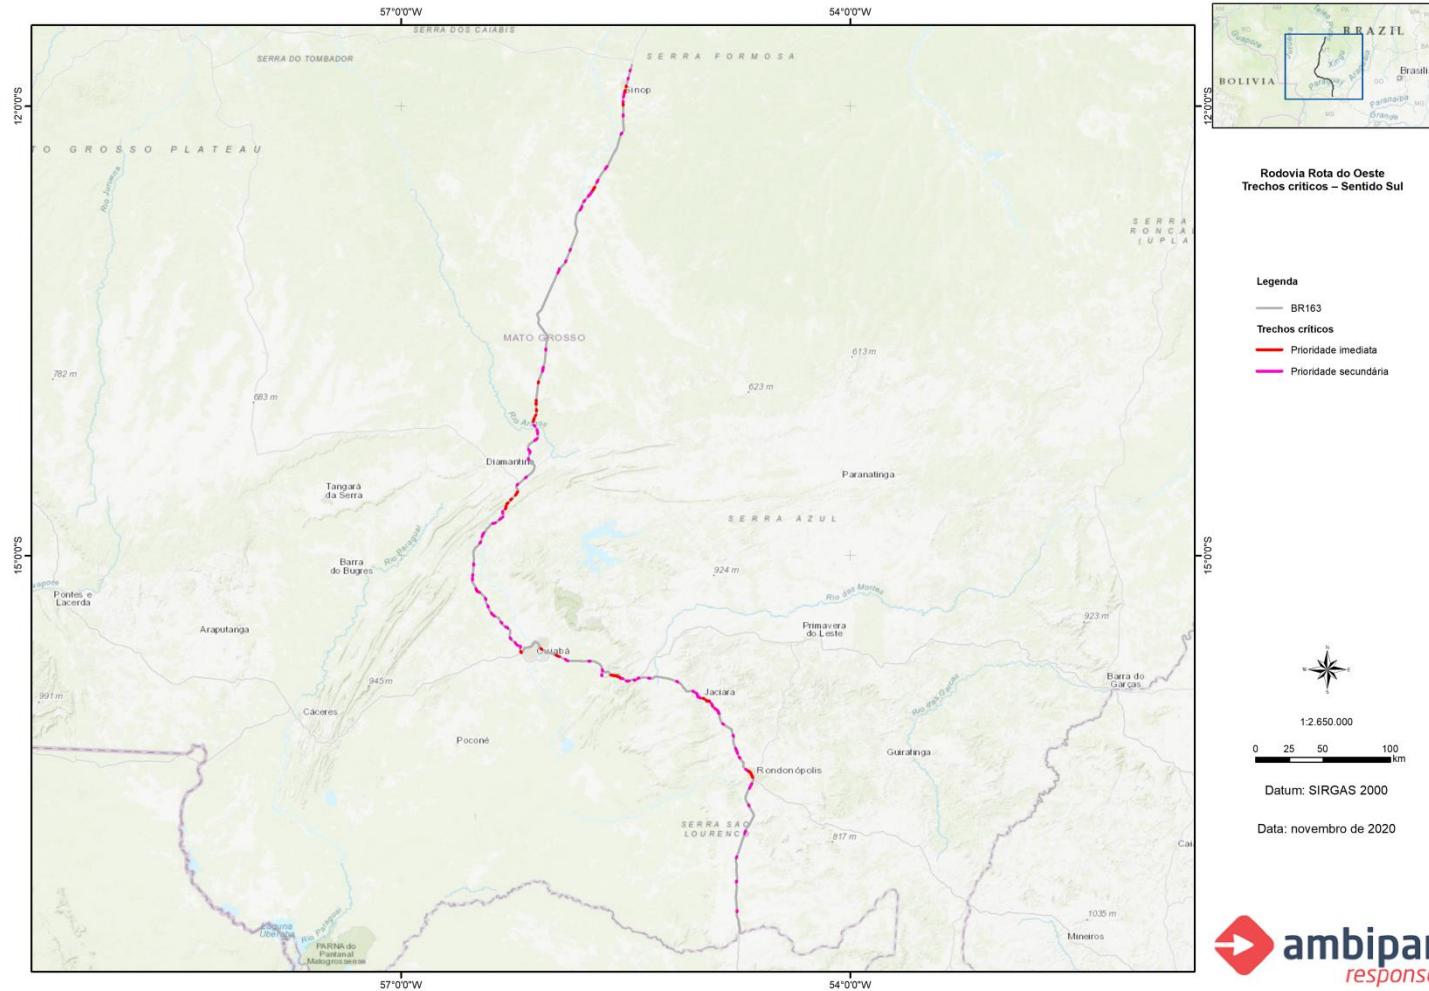
Figura 4-1. Trechos críticos existentes na rodovia Rota do Oeste – Sentido SUL

- Sentido SUL (Figura 4-1):
 - Trechos de Prioridade IMEDIATA (pelo menos um elemento de sensibilidade elevada existente): 33 quilômetros (4% da rodovia);
 - Trechos de Prioridade SECUNDÁRIA (elementos de sensibilidade moderada): 94 quilômetros (11% da rodovia).
- Sentido NORTE (Figura 4-2):
 - Trechos de prioridade IMEDIATA (pelo menos um elemento de sensibilidade elevada existente): 43 quilômetros (5% da rodovia);
 - Trechos de prioridade SECUNDÁRIA (elementos de sensibilidade moderada): 93 quilômetros (11% da rodovia).

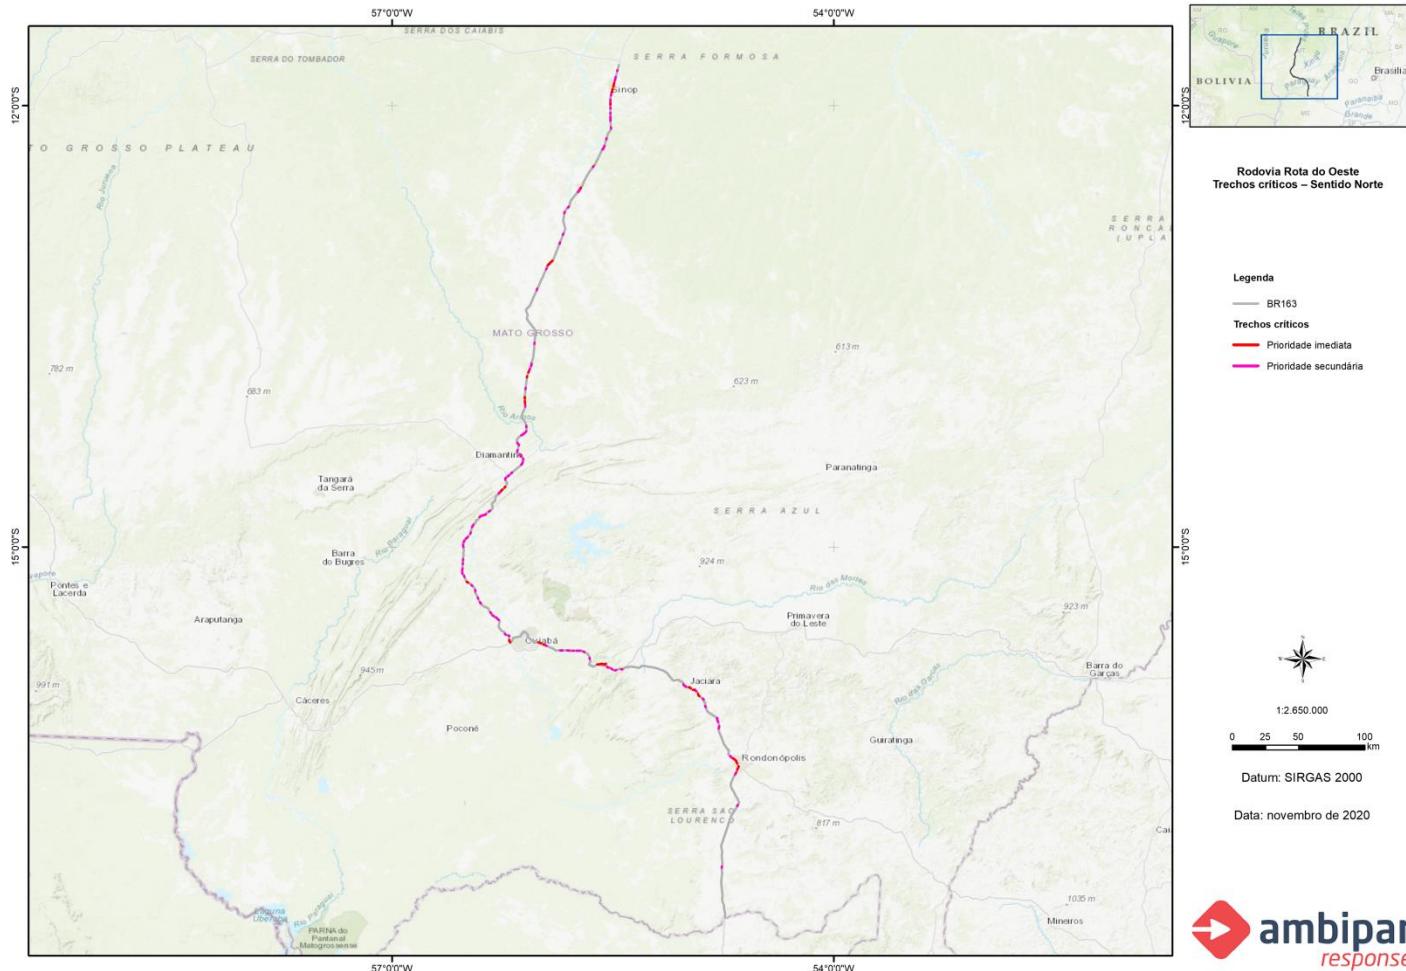
Figura 4-2. Trechos críticos existentes na rodovia Rota do Oeste – Sentido NORTE

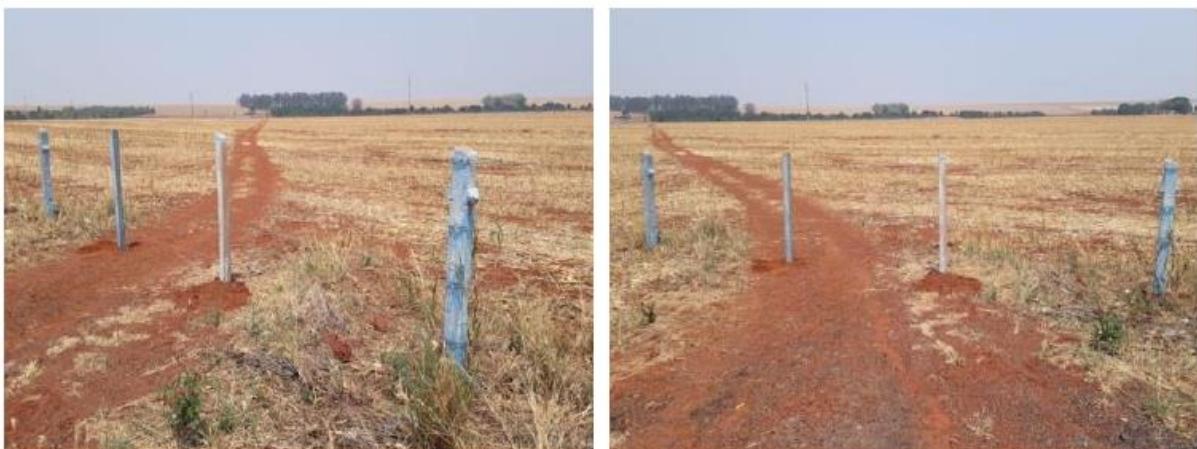
Figura 4-3. Acesso bloqueado por meio de cerca- km 051+100- BR-163/MT.

Abaixo, são evidenciados, alguns bloqueios de acesos realizados, através da implantação de valas, cercas e barreiras.

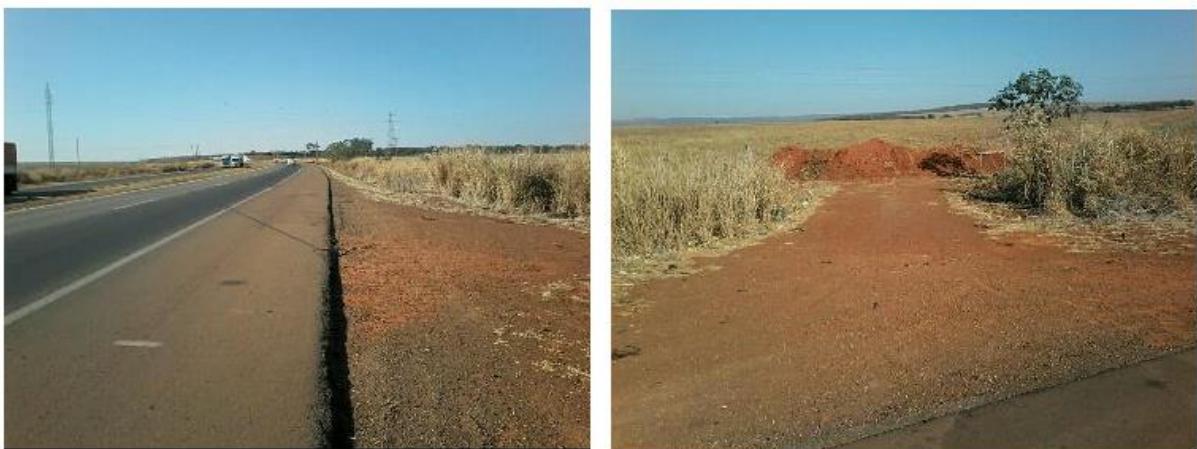
Figura 4-4. Acesso bloqueado - km 102+825- BR-163/MT.

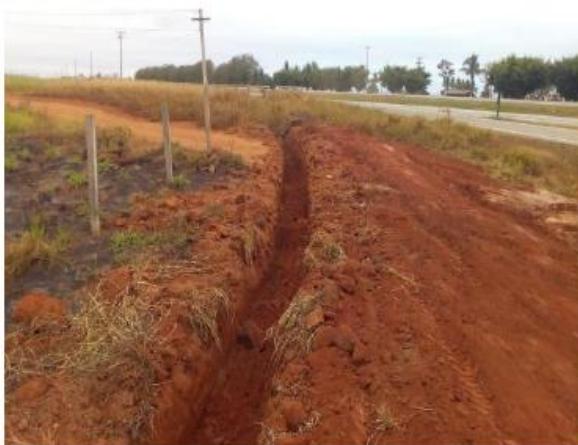
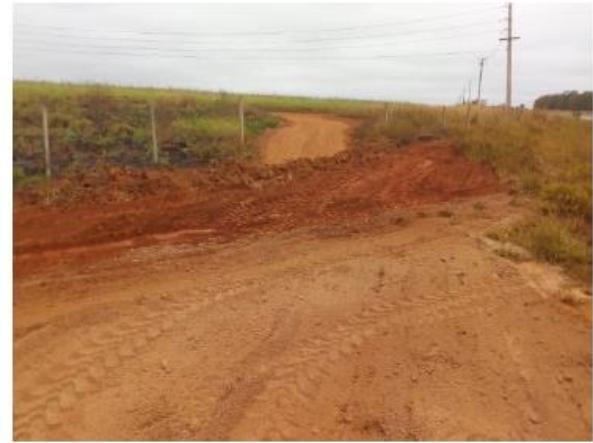
Figura 4-5. Acesso bloqueado por meio de vala- km 94+200-N- BR-163/MT

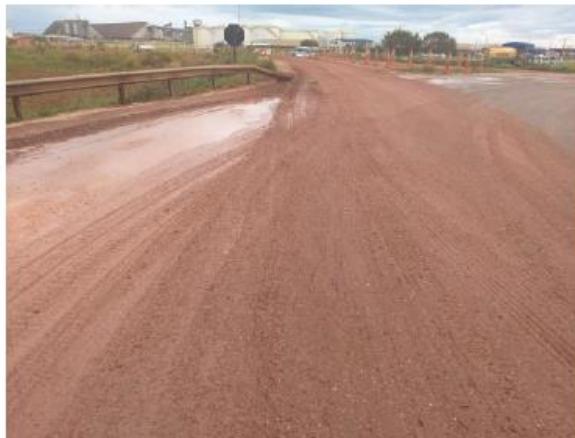
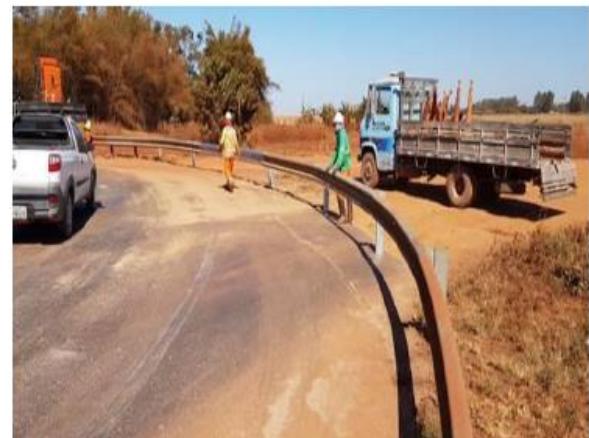
Figura 4-6. Acesso bloqueado - km 94+300-S- BR-163/MT

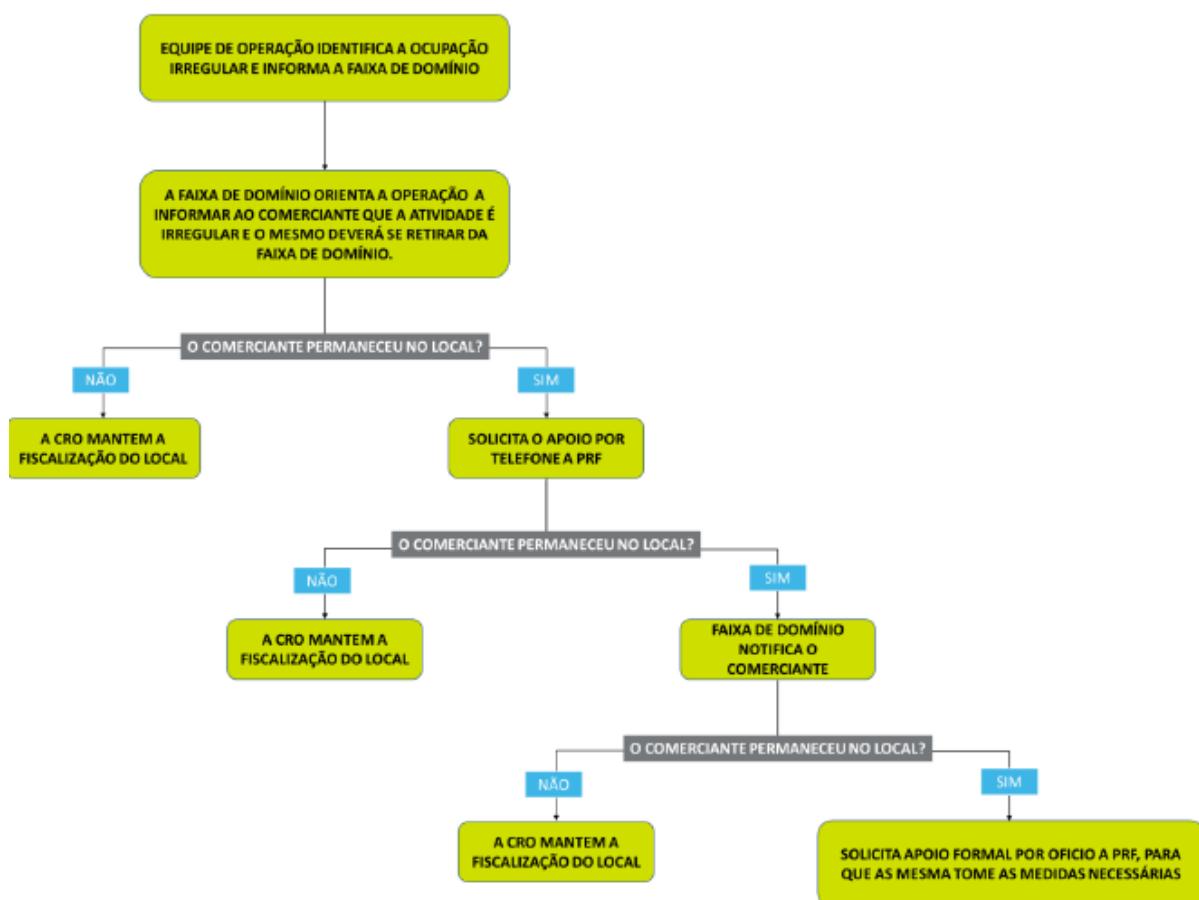
Como a CRO não detém de poderes para a remoção imediata destas ocupações, são adotadas as seguintes ações:

Figura 4-7. Ações para remoção de ocupações irregulares.
