Inventário Rodoviário Para a Gerência de Pavimentos

Equipamentos para Levantamento em Campo

Ernesto Preussler

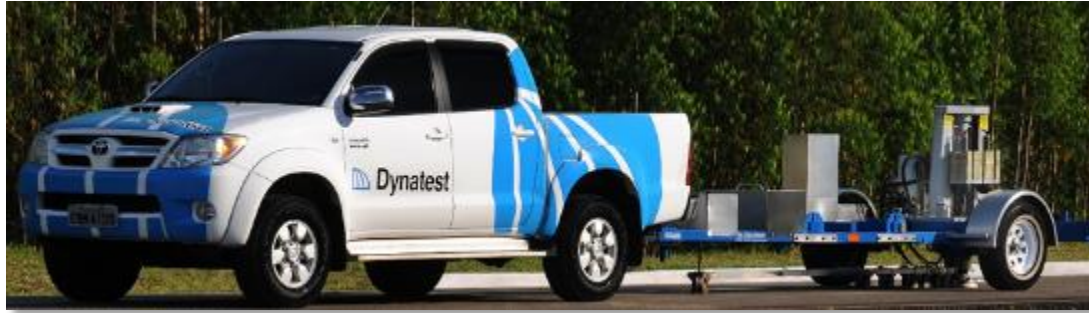
➤ **FALLING WEIGHT DEFLECTOMETER (FWD)**

- ✓ Medições de carga/deflexão

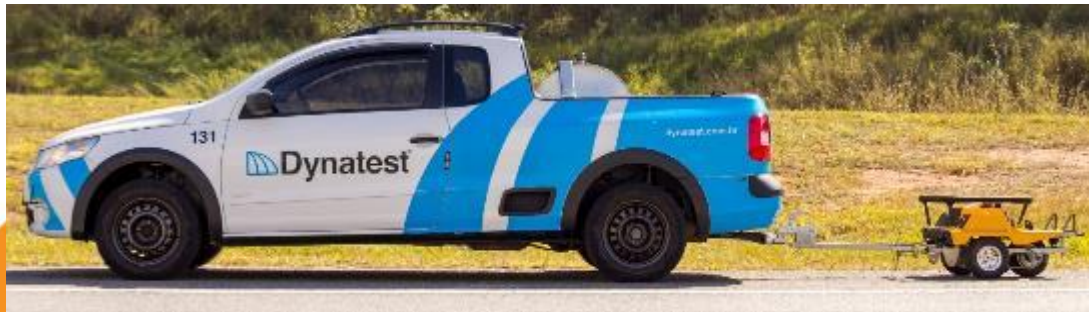
➤ **GRIP TESTER**

- ✓ Medição de atrito

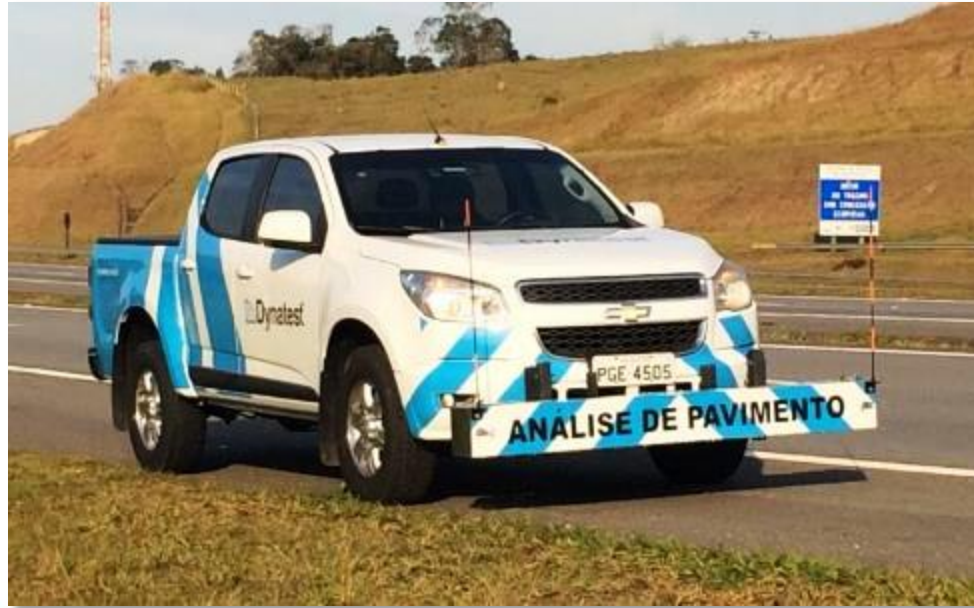
➤ **PERFILÔMETRO LASER | RSP 5.2**

- ✓ Irregularidade longitudinal;
- ✓ Irregularidade transversal.

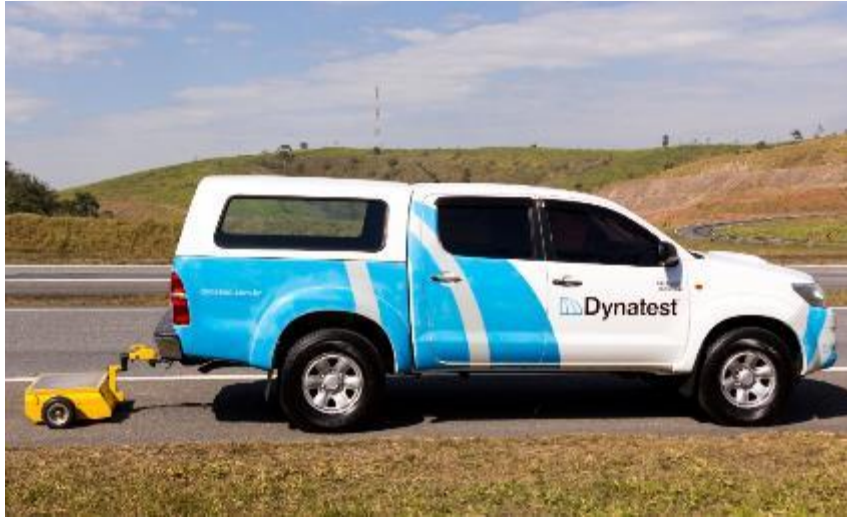
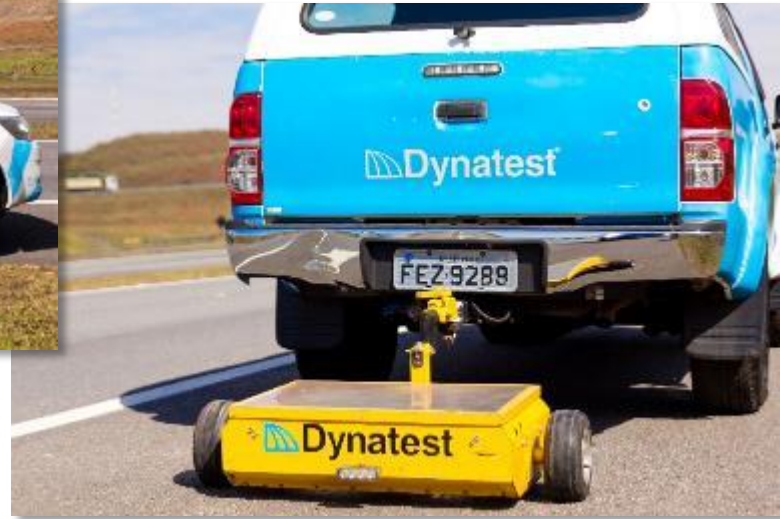
➤ **GROUND PENETRATING RADAR (GPR)**

- ✓ Investigação geofísica.

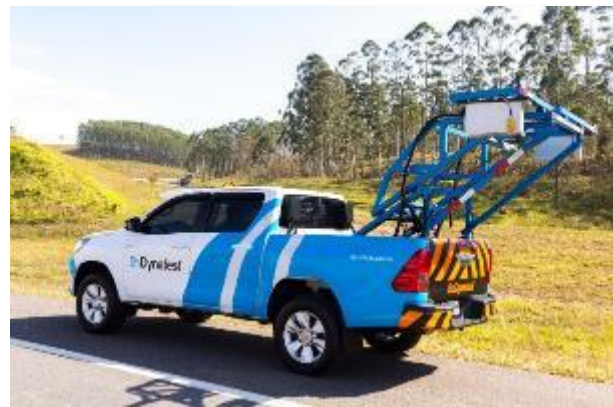
➤ **PAVEMENT SCANNER / Escaneamento do pavimento de forma contínua**

A partir da interpretação dos dados e das imagens levantadas pelo equipamento *Pavement Scanner*, são avaliados e calculados os índices de parâmetros de desempenho dos pavimentos:

- ✓ Índice de gravidade global (IGG) | Norma DNIT 006/2003-PRO;
- ✓ Afundamento/Flecha nas trilhas de roda;
- ✓ Levantamento visual das condições do revestimento de acordo com a norma DNIT 007/2003-PRO;
- ✓ Levantamento Visual Contínuo da Condição de Superfície (LVC) | DNIT 008/2003-PRO;
- ✓ Levantamento Visual Detalhado (LVD);
- ✓ Índice de Condição do Pavimento (ICP) | DNIT 062/2004-PRO;
- ✓ Irregularidade Longitudinal (QI/IRI) | DNIT 009/2003 - PRO;
- ✓ Índice de Condição dos Pavimentos Flexíveis (ICPF) | DNIT 008/2003-PRO;
- ✓ Índice de Estado Superficial (IES) | DNIT 008/2003-PRO;
- ✓ Degrau existente entre faixa e acostamento.

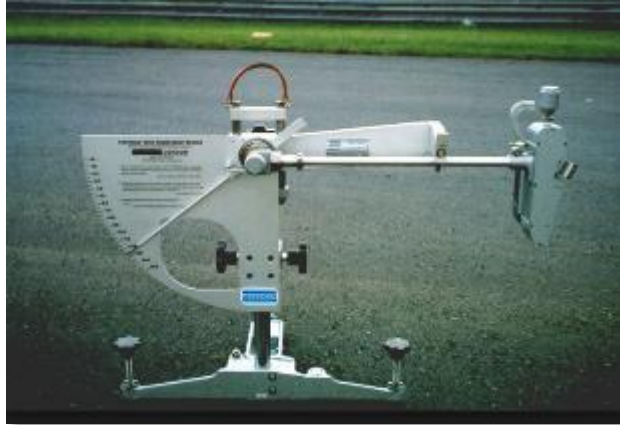
➤ **PÊNDULO BRITÂNICO (MICROTEXTURA)**

- ✓ Execução de ensaios de resistência de superfícies úmidas à derrapagem

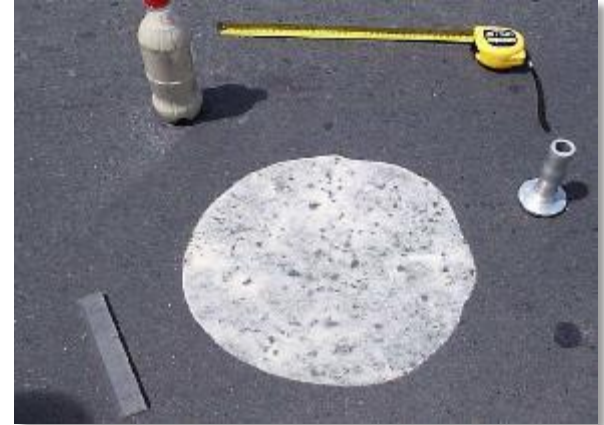
➤ **MANCHA DE AREIA (MACROTEXTURA)**

- ✓ Avalia macrotextura dos agregados, parâmetros que influem na aderência entre pneu x pavimento.

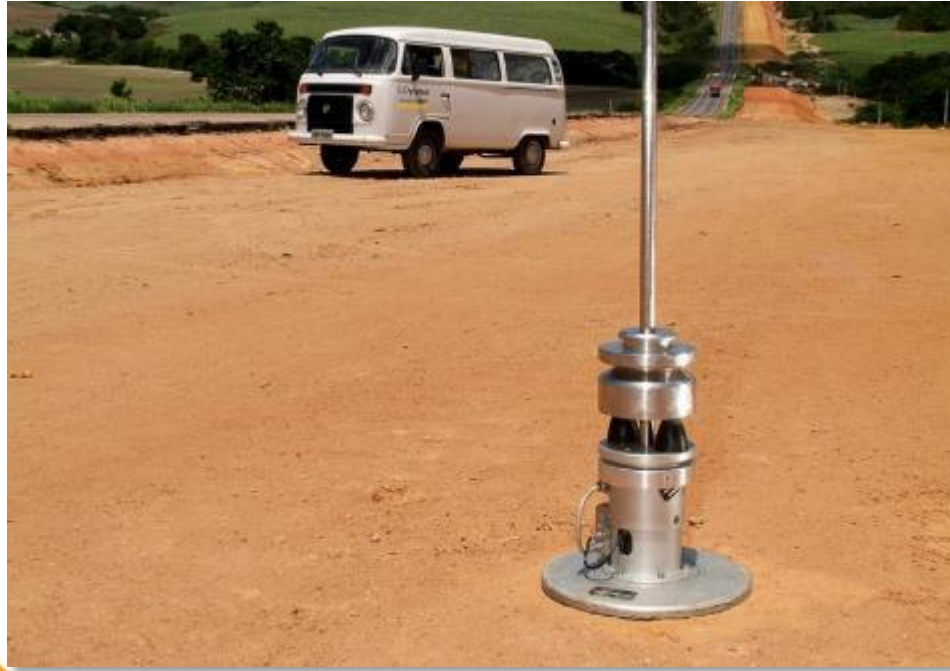
➤ **LIGHT WEIGHT DEFLECTOMETER (LWD)**

- ✓ Medições de carga/deflexão (terraplenagem, base e sub-base).

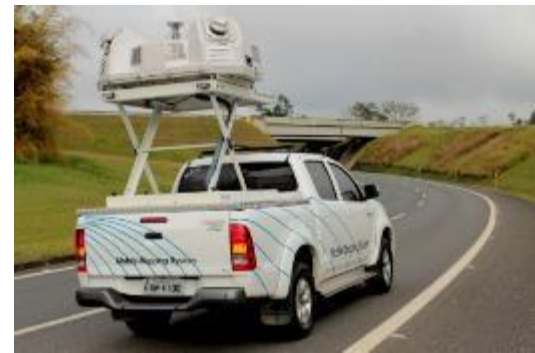
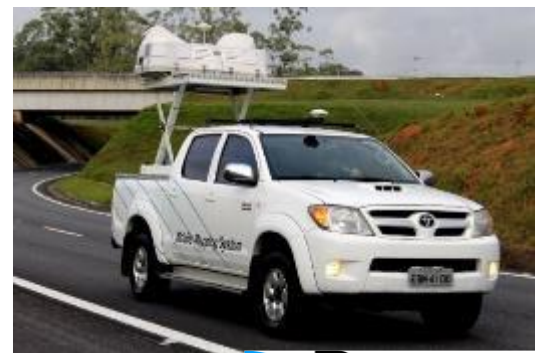
➤ **MOBILE MAPPING SYSTEM (MMS)**

- ✓ Informações de elementos de sinalização e segurança;
- ✓ Levantamentos para projetos funcionais, básicos e executivos;
- ✓ *As Built, As Is, As Found*;
- ✓ Levantamento planialtimétrico cadastral georreferenciado;
- ✓ Cadastro Técnico;
- ✓ Geração de modelos digitais de superfície e elevação.

- ✓ • Coleta massiva de dados: + 1 milhão de pontos por segundo;
- ✓ • Confiável, rápido e seguro;
- ✓ • Alta Produção;
- ✓ • Alta Precisão: 1 a 8 mm.

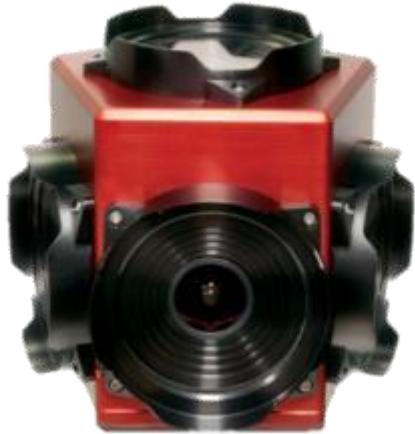
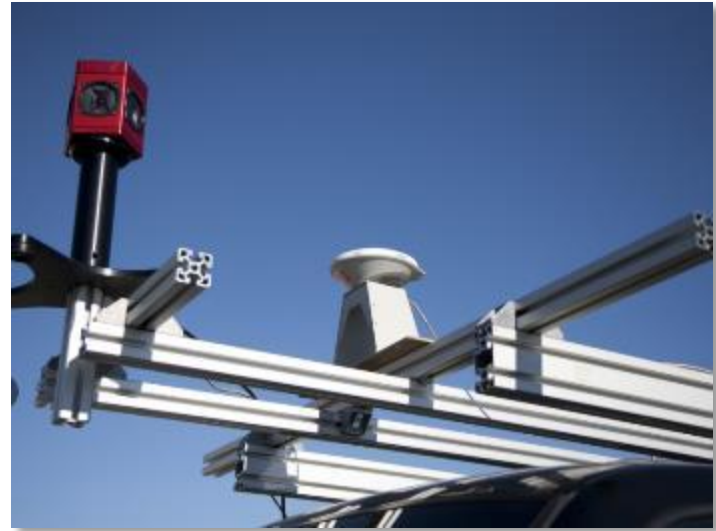
➤ **ROAD VIDEO SURVEY VEHICLE (RVSV)**

- ✓ Fotografias em 360° graus durante o deslocamento do veículo.

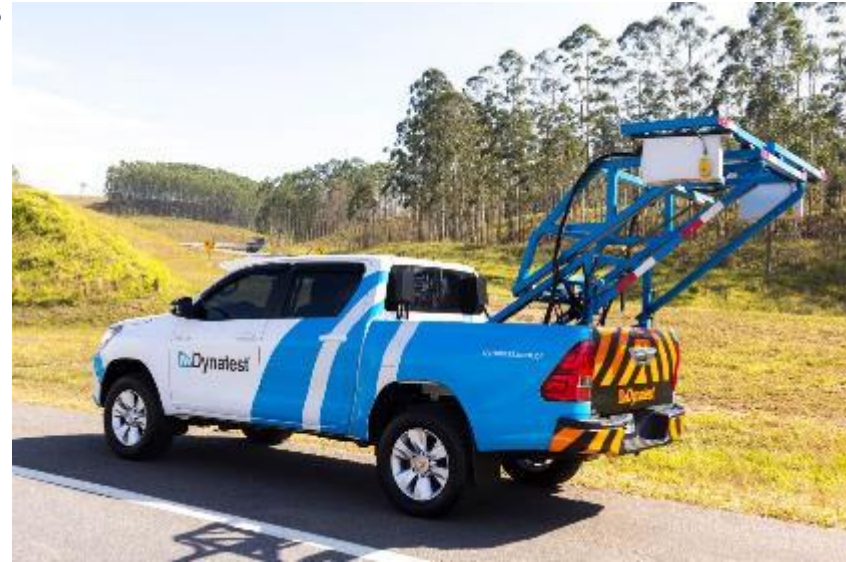
EQUIPAMENTO MULTIFUNCIONAL – PAVEMENT SCANNER

Câmeras de alta potência e
linhas de projeção a laser

- ✓ Equipamento a Laser
- ✓ Detecção automática de todos os defeitos superficiais
- ✓ Detecção de afundamentos
- ✓ Detecção de macrotextura
- ✓ Detecção de IRI
- ✓ Medição de Degrau

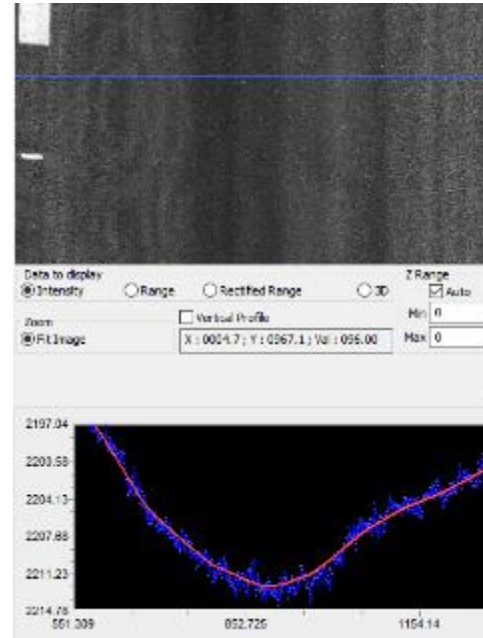
Imagem do perfil transversal

- Mais Confiável
- Mais Rápido
- Mais Seguro
- Mais Preciso
- Georreferenciado

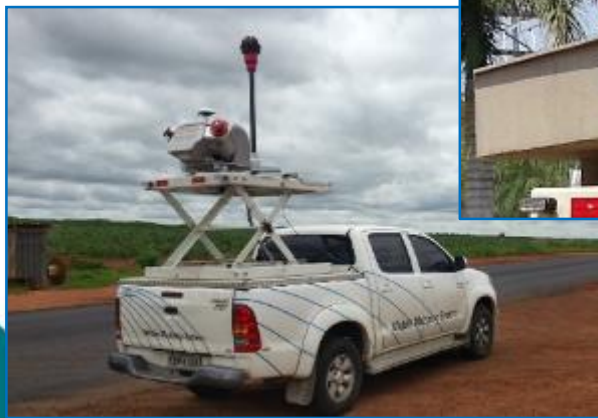
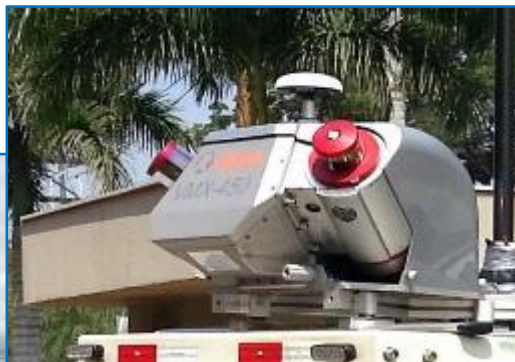
MOBILE MAPPING SYSTEM (MMS)

- Coleta massiva de dados, rápida e precisa 8mm;
- Alta velocidade na de captura de dados, até 100km/h;
- Aplicativos específicos que facilitam o grande volume de dados;
- Rápido e seguro;
- Alta precisão;
- Captura da Realidade | As Built | As Is | As Found.

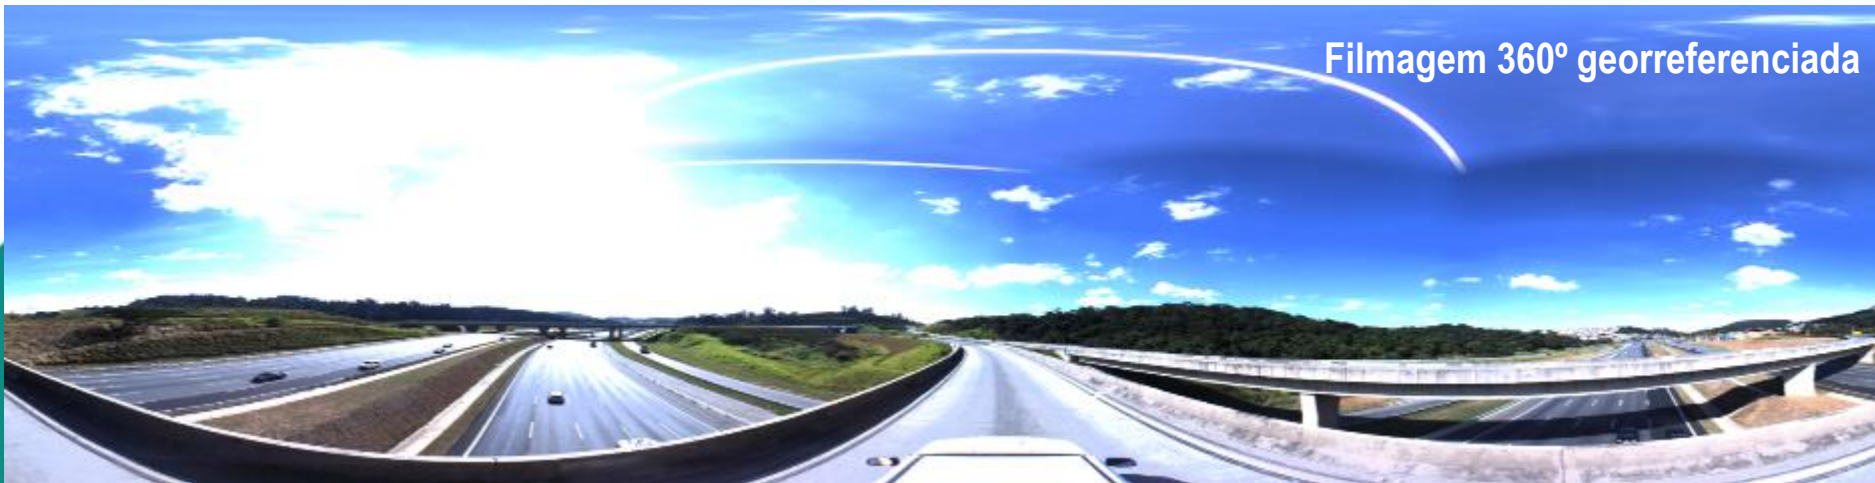
Filmagem 360° georreferenciada

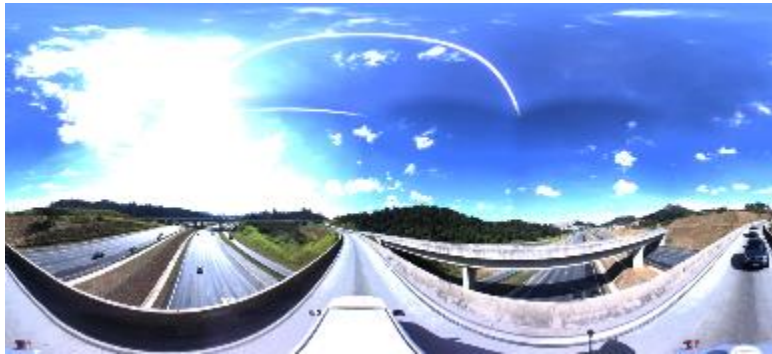
Nuvem de Pontos Georreferenciada:

- 1000 pontos por m²;
- 8 mm de precisão;
- 100 km dia de coleta;
- Avaliação de 300 metros de largura;
- Cadastro e topografia de precisão.

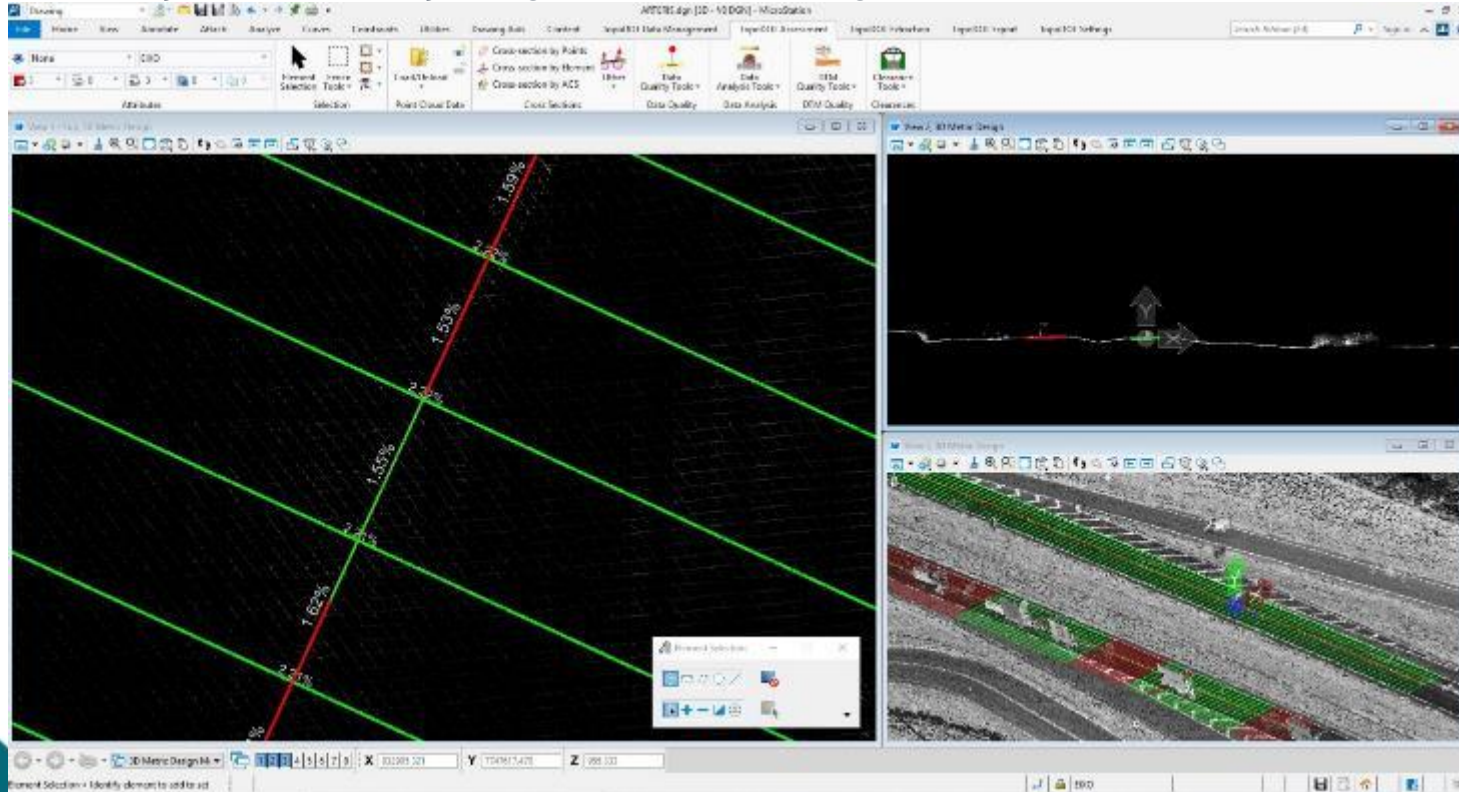
- Avaliação das condições geométricas: Longitudinal e Transversal

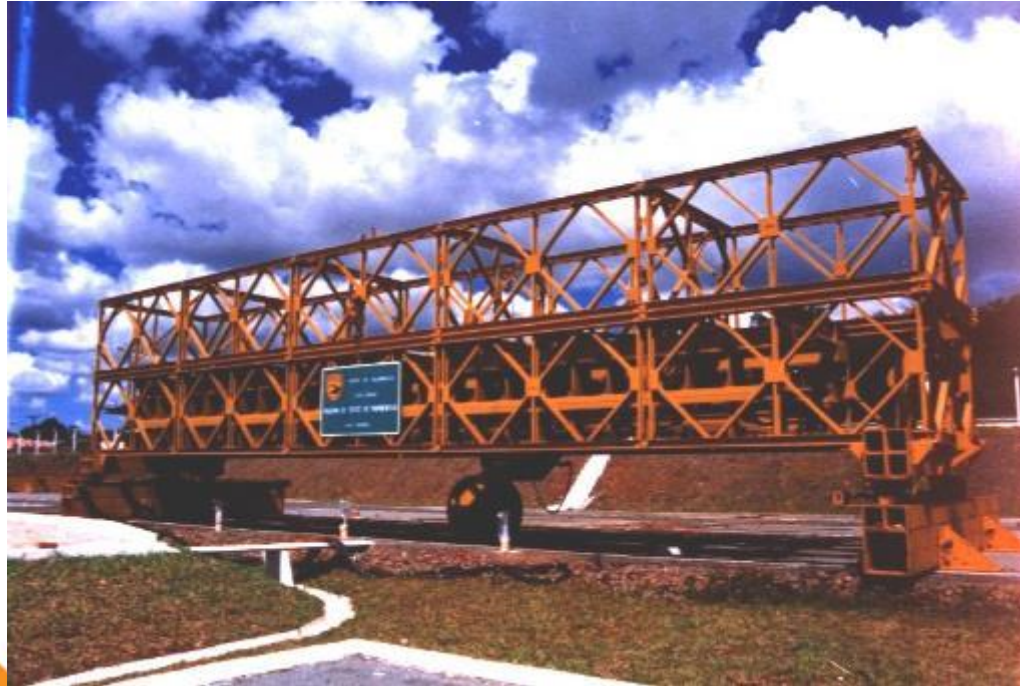
Simulador de Tráfego

➤ *HEAVY VEHICLE SIMULATOR (HVS)*

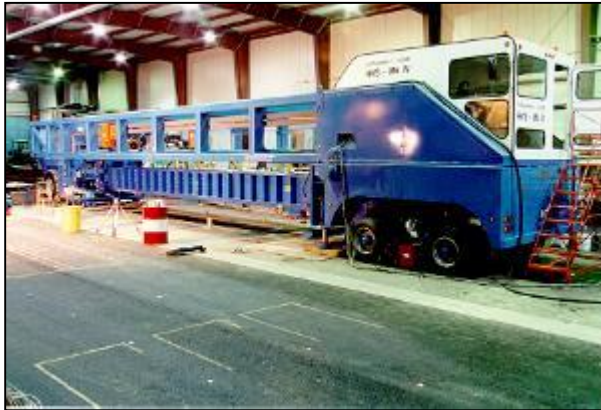
U.S. Army Corps of Engineers

CRREL

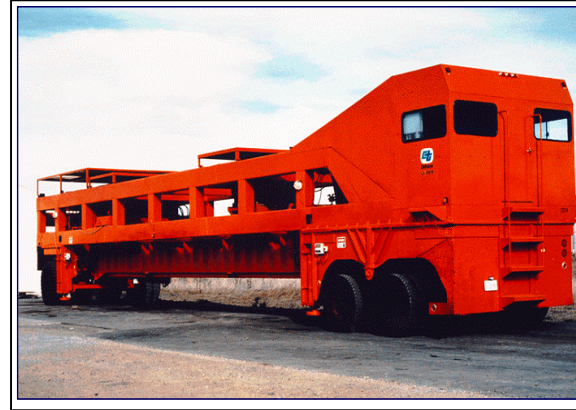
California DOT

Cal/APT and the UCB Pavement
Research Center

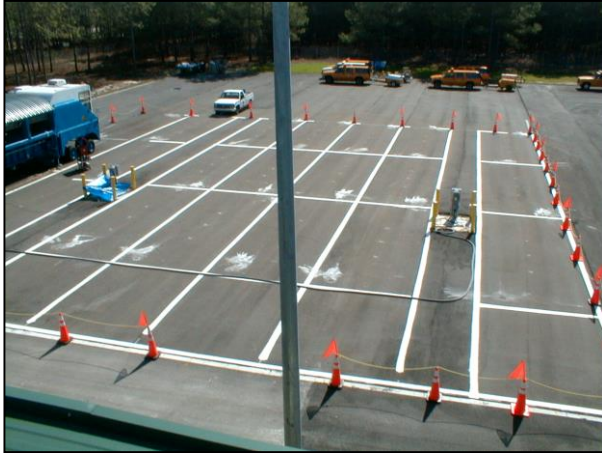
Florida DOT

Accelerated Pavement Research and
Implementation Program

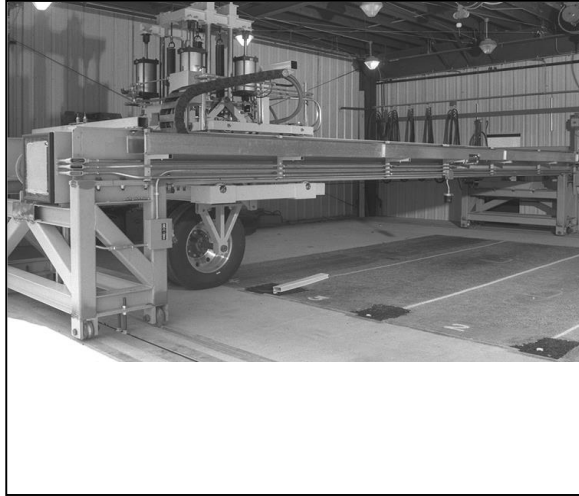
Indiana DOT/Purdue Univ
Accelerated Pavement Testing Facility

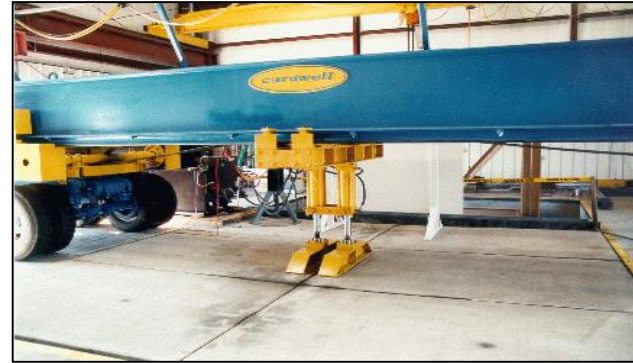
Kansas Accelerated Test Laboratory

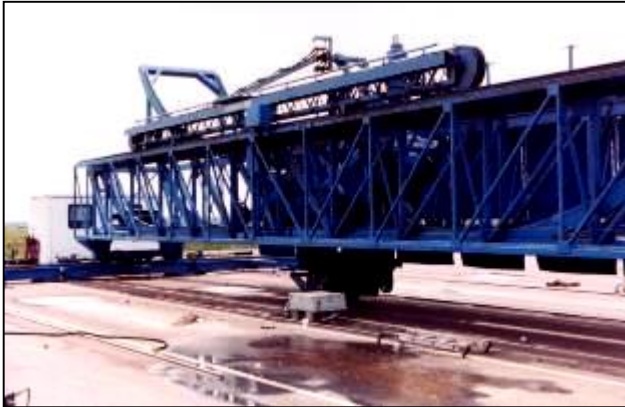
Louisiana DOT/LSU

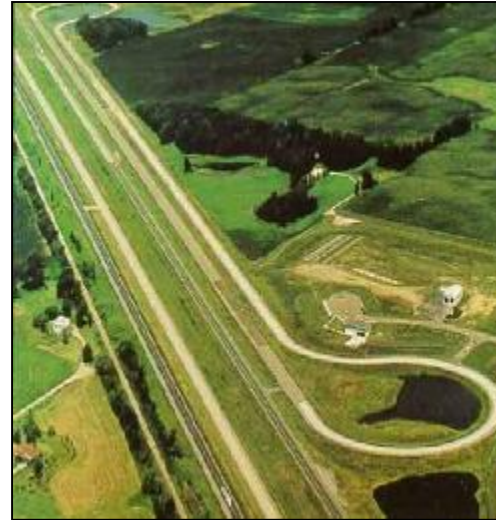
Minnesota DOT/MinnRoad

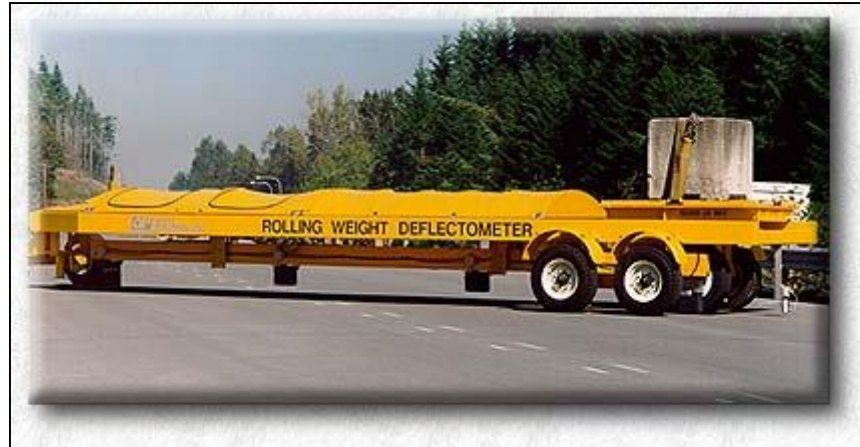
FWD Dinâmico (RWD)

➤ ***ROLLING WEIGHT DEFLECTOMETER (RWD)***

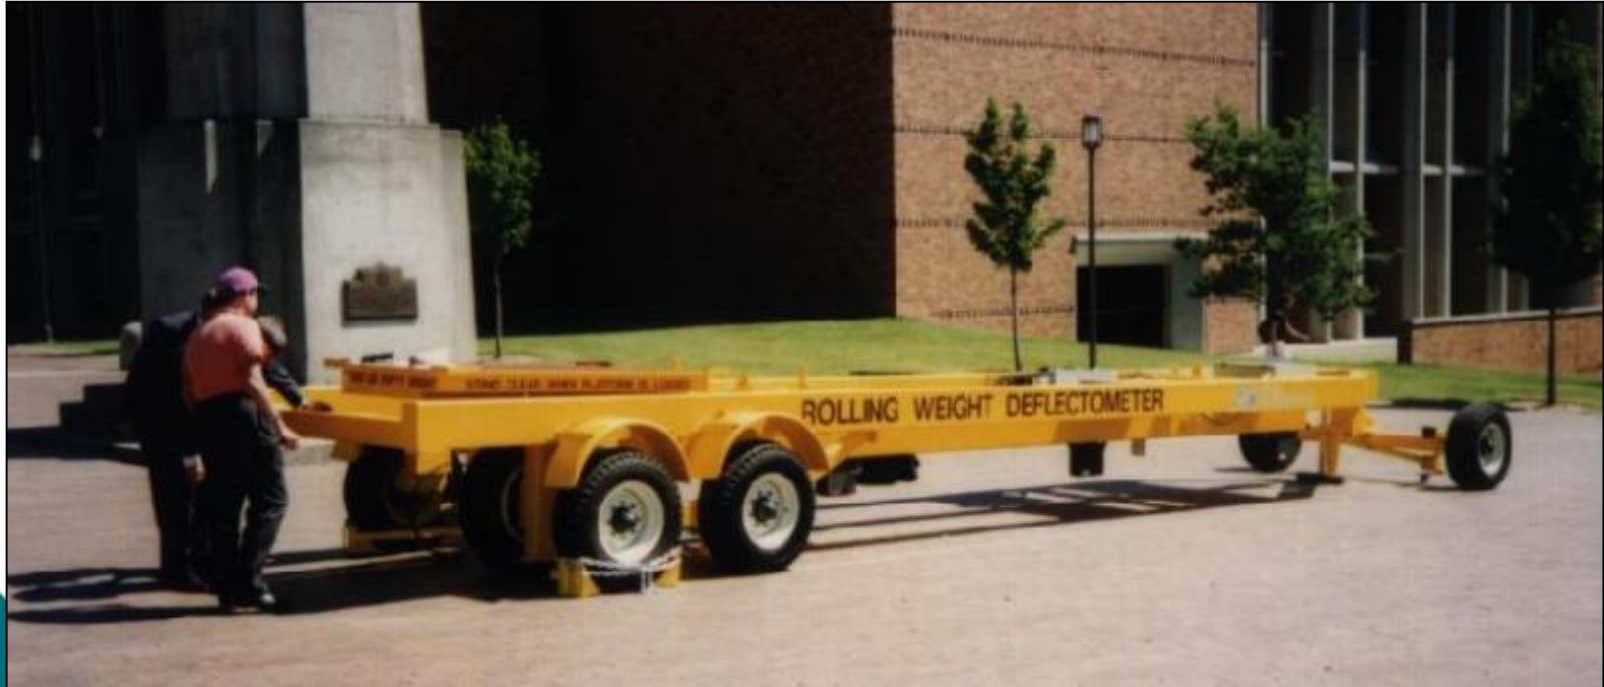
➤ **ROLLING WEIGHT DEFLECTOMETER (RWD)**

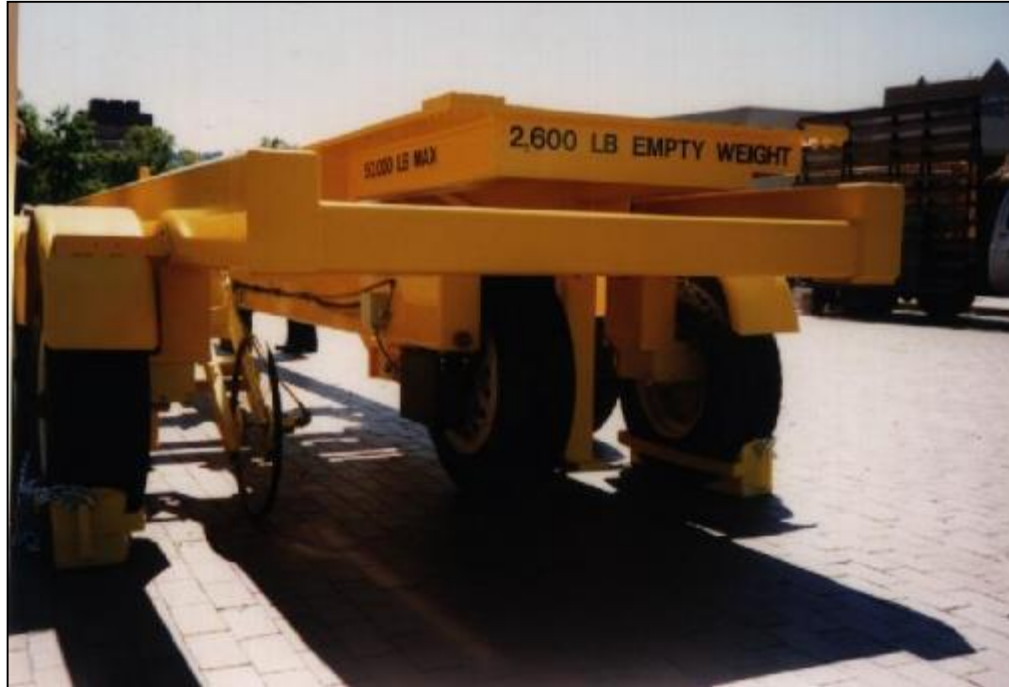
➤ ***ROLLING WEIGHT DEFLECTOMETER (RWD)***
