**Publicação IPR - 737**

**MANUAL DE RECUPERAÇÃO DE  
PAVIMENTOS RÍGIDOS**

**2010**

**MINISTÉRIO DOS TRANSPORTES  
DEPARTAMENTO NACIONAL DE INFRAESTRUTURA DE TRANSPORTES  
DIRETORIA GERAL  
DIRETORIA EXECUTIVA  
INSTITUTO DE PESQUISAS RODOVIÁRIAS**

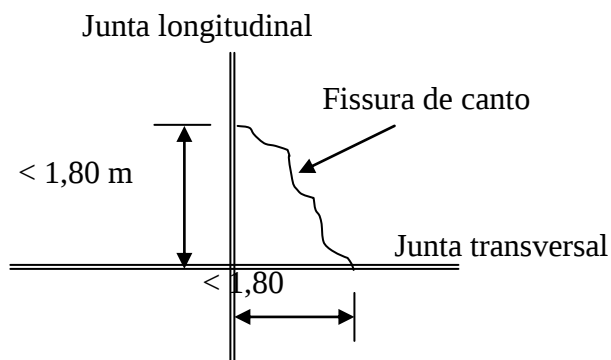
**Figura 2 – Fissura de canto**

É a fissura que intercepta as juntas a uma distância de, no máximo, 1,8 m das bordas ou juntas do pavimento (longitudinal e transversal), medindo-se a partir do seu canto (ver Figura 2 e Foto 2).

Esta fissura atinge toda a espessura da placa.

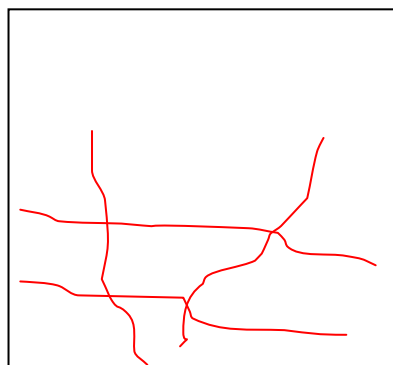
**Figura 3 – Placa dividida**

É a placa que apresenta fissuras, dividindo-a em quatro ou mais partes (ver figura 3 e foto 3)

A divisão de uma placa em quatro ou mais partes se deve às fissuras que ocorrem nestas placas nos diversos sentidos (transversal, longitudinal e diagonal).

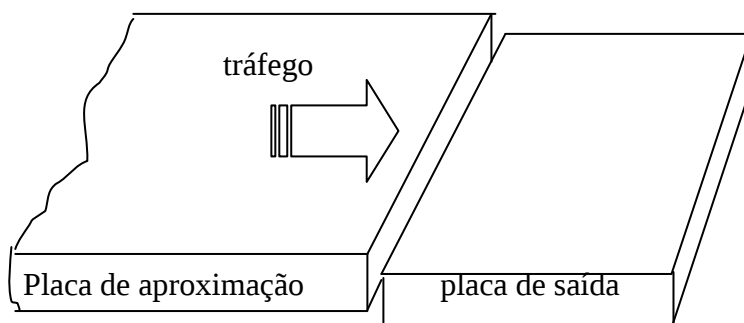
**Figura 4 – Escalonamento ou degrau nas juntas**

Caracteriza-se pela ocorrência de deslocamentos verticais diferenciados e permanentes entre uma placa e outra adjacente, na região da junta (ver Figura 4).

Além de reduzir o conforto e a segurança do tráfego e provocar danos nos veículos, estes degraus contribuem, de forma significativa, para a redução da vida útil do pavimento.

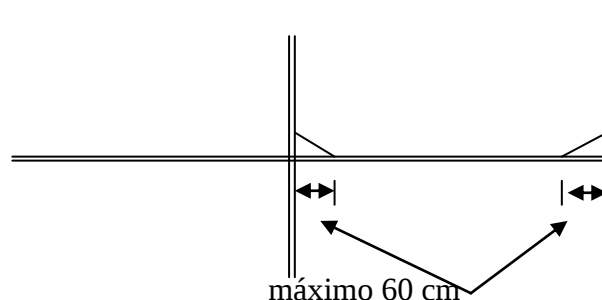
**Figura 5 – Esborcinamento ou quebra de canto**

São quebras que aparecem nos cantos das placas, tendo forma de cunha, que ocorrem em uma distância não superior a 60 cm do canto (ver Figura 5 e Foto 4).

Este defeito difere da fissura de canto, pelo fato de interceptar a junta num determinado ângulo (quebra em cunha), ao passo que a fissura de canto ocorre verticalmente em toda a espessura da placa.

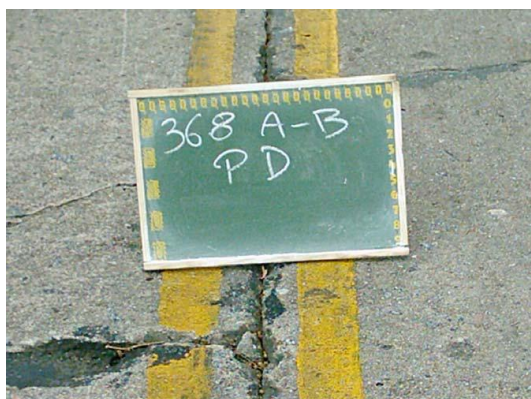
**Foto 5 – Esborcinamento de juntas**

O esborcinamento das juntas se caracteriza pela quebra das bordas da placa de concreto (quebra em cunha) nas juntas, com o comprimento máximo de 60 cm, não atingindo toda a espessura da placa (ver Figura 6 e Foto 5).

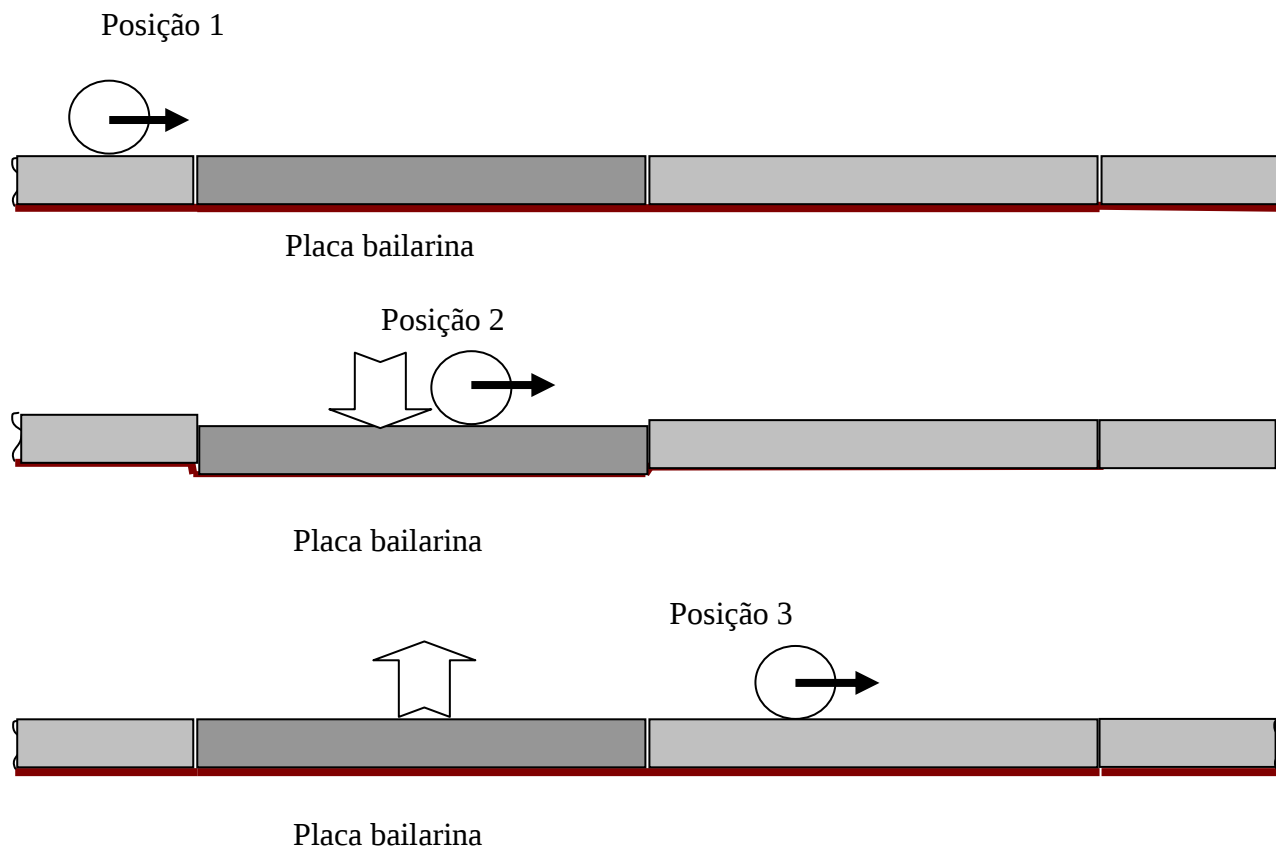
**Figura 7 – Placa bailarina**

É a placa cuja movimentação vertical é visível sob a ação do tráfego, principalmente na região das juntas, como mostrado na Figura 7 e Foto 6.

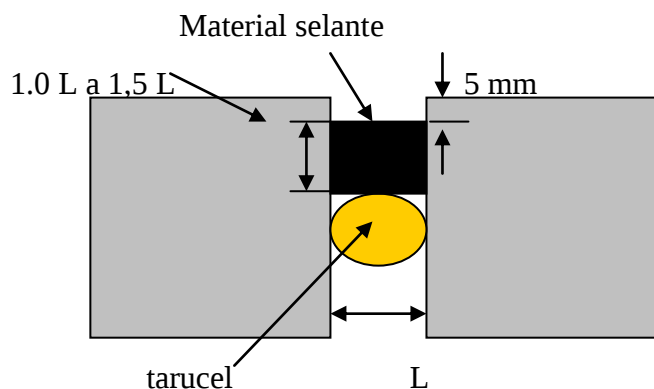
**Figura 9 – Recuperação das juntas – Resselagem**

Na colocação do selante, deve ser deixado um pequeno espaço vazio na parte superior, cerca de 5 mm, para evitar que, com o fechamento da junta, o material selante aflore e seja danificado pelo tráfego, conforme Figura 9 a seguir:

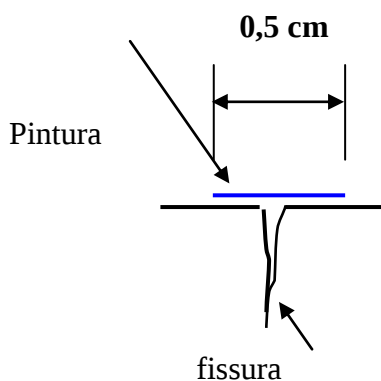
**Figura 10 – Pintura com resina fluida**

Por meio de um pincel, como se fosse uma pintura, aplicar sobre a fissura e sobre a faixa que a contém (ver Figura 10), uma resina epóxi bastante fluida, como as indicadas a seguir: Nitobond Injeção, da Fosroc; MC-Dur 1264 KF, da MC Bauchemie; ou outra equivalente.

Somente considerar como terminada esta pintura, quando a fissura não absorver mais a resina.

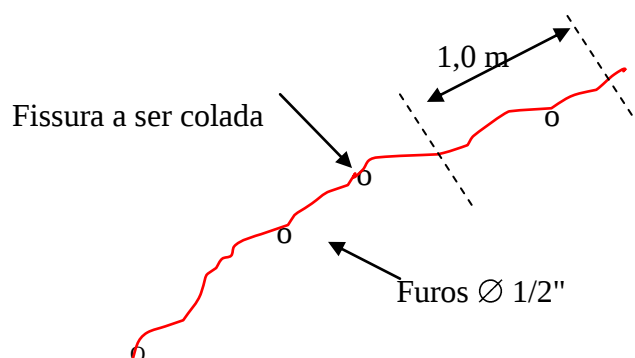
**Figura 11 – Tratamento das fissuras**

O tratamento das fissuras consiste na injeção da fissura com resina, conforme o procedimento descrito a seguir (ver Figura 11):

Ao longo da fissura efetuar furos com broca de vídea, com 12 mm de diâmetro (1/2”), na direção perpendicular à superfície do pavimento, até a profundidade de 30 mm;

Estes furos devem estar espaçados em torno de 50 cm, devendo ser executados a seco, tendo-se a precaução de remover simultaneamente a poeira;

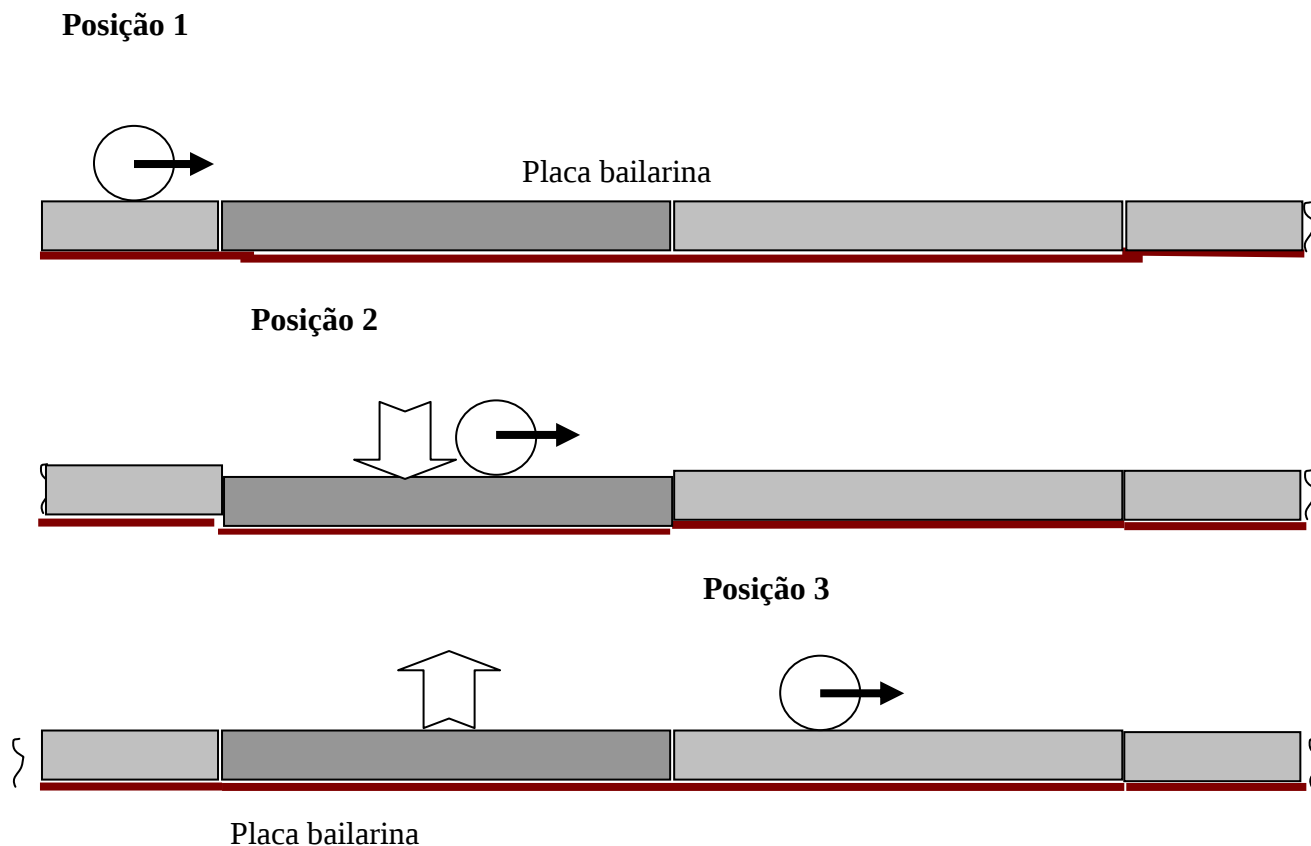
Figura 12 – Placa bailarina

É a placa cuja movimentação vertical é visível sob a ação do tráfego, principalmente na região das juntas, como mostrado na Figura 12.

A movimentação vertical da placa sob a ação do tráfego, principalmente na região das juntas, tem como causas as perdas localizadas ou generalizadas de suporte da fundação, aliadas à existência de juntas ineficientes e à ação do tráfego pesado e canalizado.

Este defeito costuma progredir com o tempo, acarretando o surgimento de trincas e fissuras na placa, além de facilitar o bombeamento.

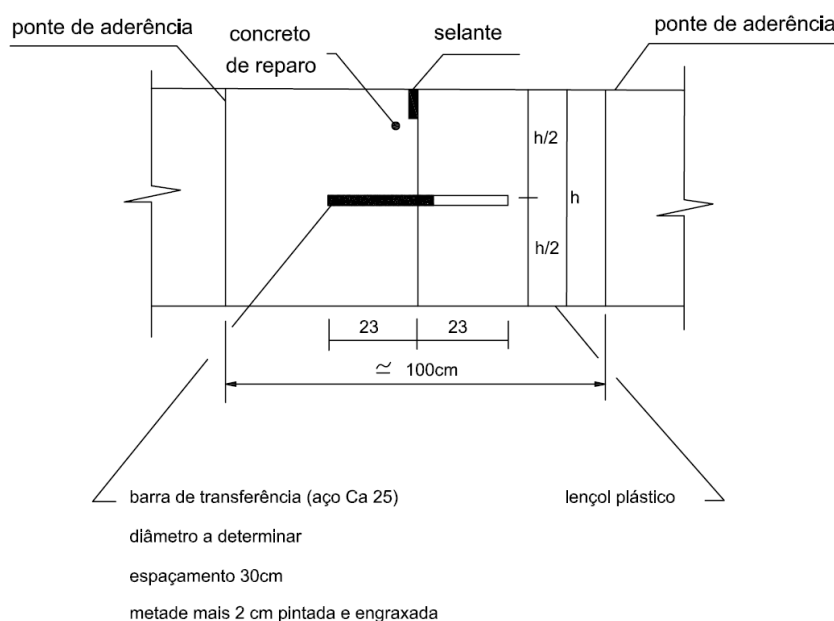
**Figura 13 – Detalhe da metodologia “A” de reparo de fissuras transversais**

Coloca-se um filme plástico de polietileno ou papel betumado (tipo kraft) sobre a sub-base preparada, assentando-se, então, na meia seção transversal do pavimento, um dispositivo artificial de transferência de carga, composto de barras de aço lisas, tendo uma de suas metades pintadas e engraxadas, como mostrado na Figura 13 a seguir:

As paredes do reparo, depois de limpas e secas, devem ser pintadas com material à base de resina epóxica ou uma calda de cimento com emulsão adesiva de base acrílica, que servem como ponte de aderência entre o concreto novo e o antigo;

As recomendações seguintes são as mesmas citadas no método de execução de reparo no interior da placa (a partir da Figura 13), com a ressalva de que a limpeza das paredes do reparo pode ser feita apenas com jato de ar comprimido, devido à desnecessidade de garantir a aderência entre o concreto novo e o antigo;

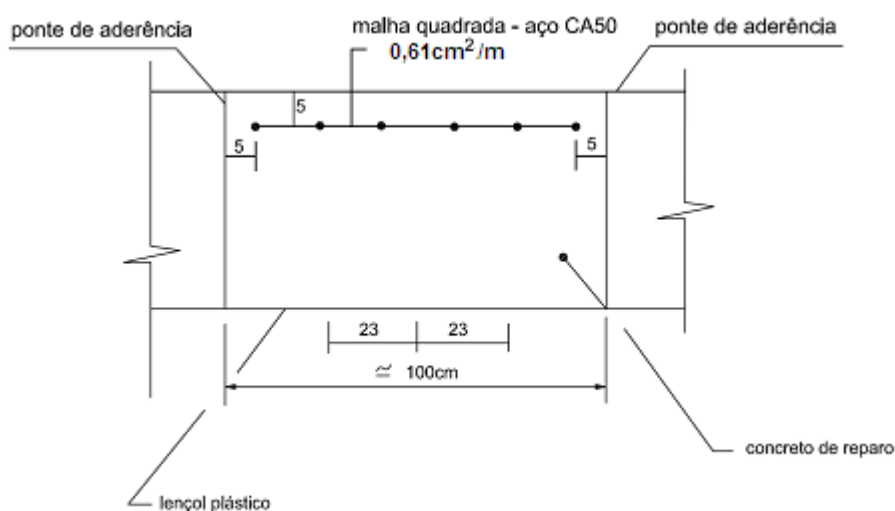
**Figura 14 – Detalhe da metodologia "B" de reparo de fissuras transversais**

Neste caso, deve ser adotada uma armadura distribuída de retração, de modo a absorver as tensões de retração hidráulica e térmica, principalmente possibilitando a supressão da junta transversal, conforme Figura 14 a seguir:

Recomenda-se, também, que as juntas transversais que compõem a placa existente sejam aprofundadas de 1 a 2 cm e, posteriormente, seladas.

Os demais procedimentos são iguais aos citados na metodologia “A”.

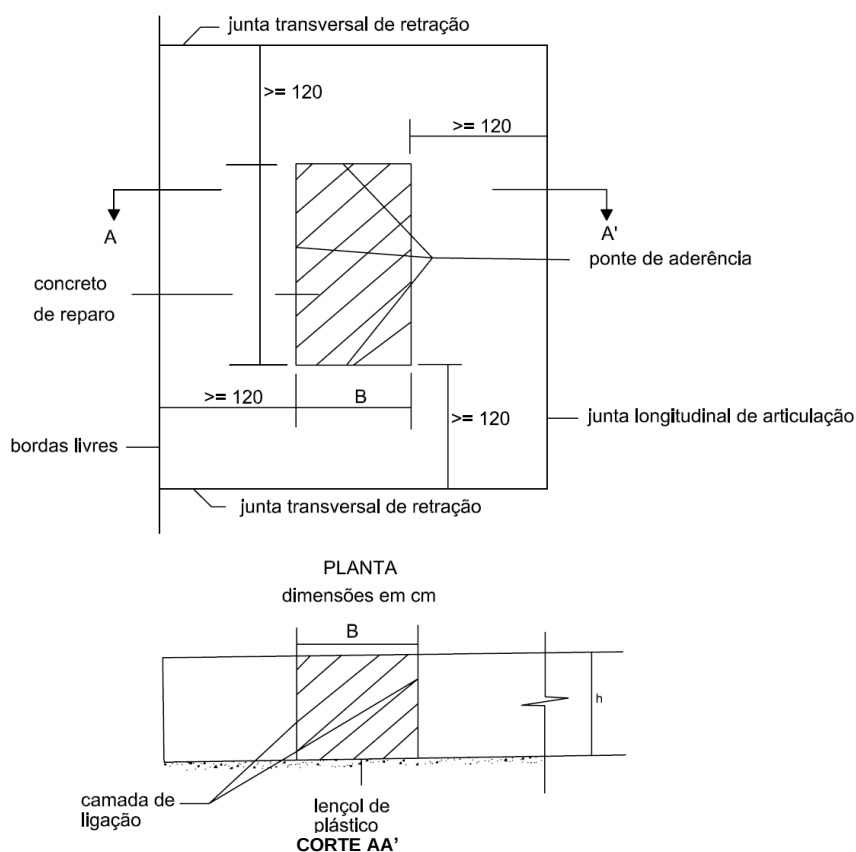
**Figura 15 – Reparo interior da placa**

Aplica-se na recuperação de defeitos onde não há necessidade de remover totalmente a placa de concreto, conforme Figura 15 a seguir:

Este tipo de reparo é utilizado na eliminação de defeitos localizados, como, por exemplo, buracos, fissuras ramificadas, devendo ser executado conforme indicado a seguir:

A maior dimensão do reparo (L) deve estar orientada no sentido longitudinal da placa, e a relação entre o comprimento (L) e a largura (B) do reparo deve ser de aproximadamente de 1,5 a 2;

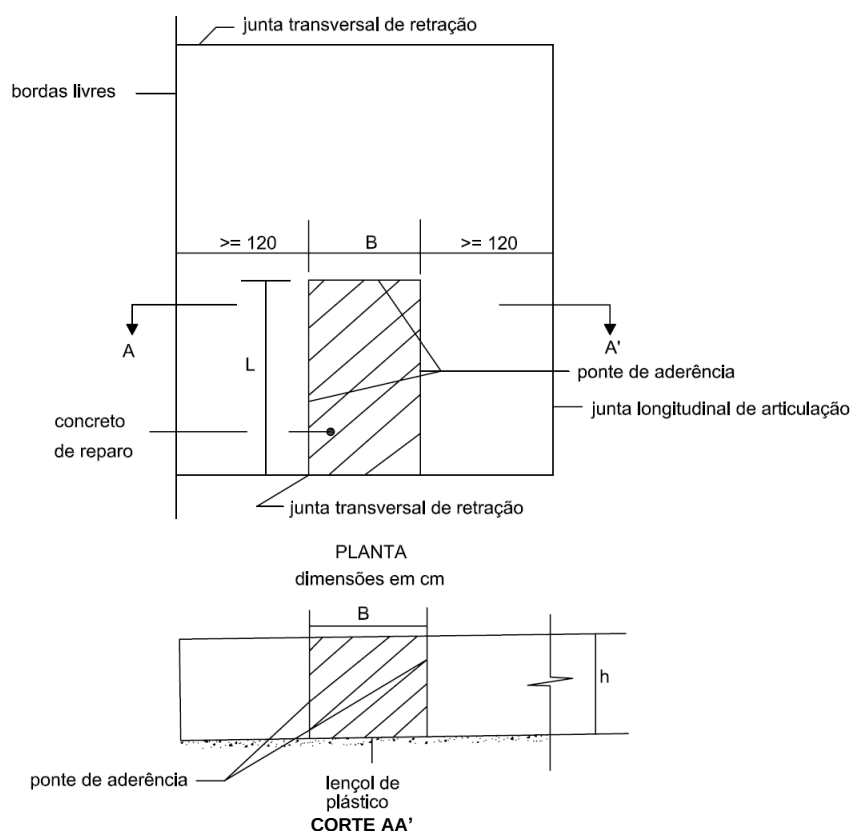
**Figura 16 – Reparo tangenciando a borda transversal da placa**

A relação entre o comprimento (L) e a largura (B) do reparo deve ficar entre 1,5 e 2, conforme Figura 16, exceto no caso em que o comprimento do reparo atinja todo o comprimento da placa.

Recomenda-se que, no caso do reparo tangenciar uma junta transversal, o valor mínimo da largura (B) seja de 0,5 m.

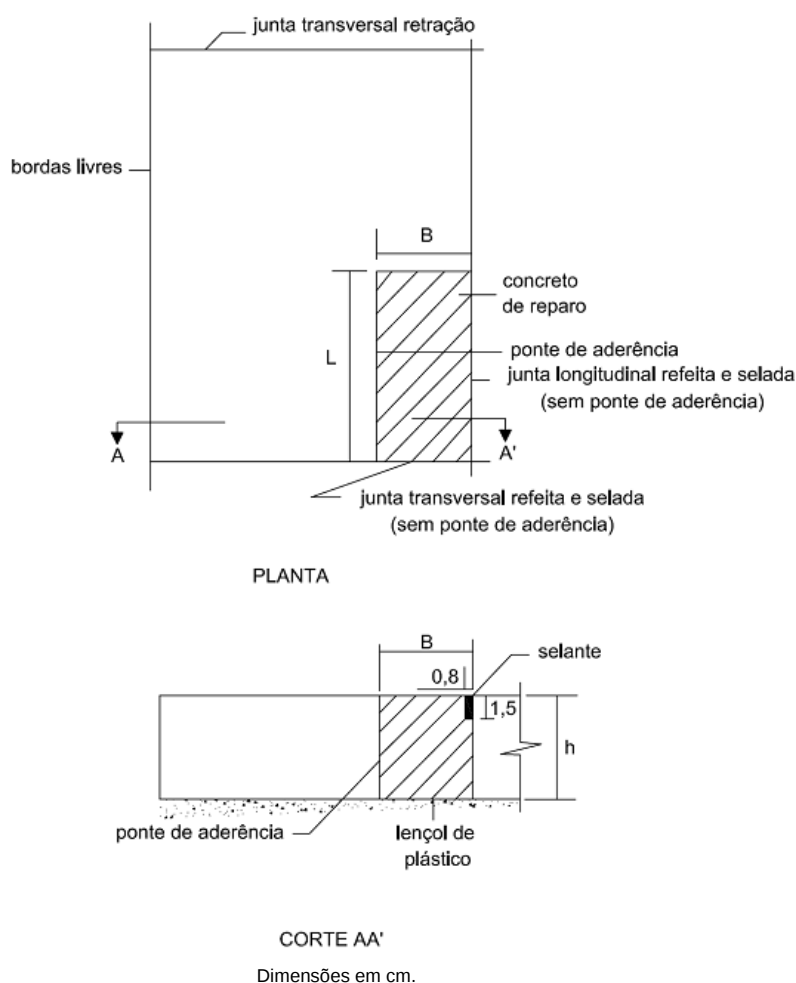
**Figura17 – Reparo tangenciando a borda transversal e a borda longitudinal da placa**

Quando o reparo atinge o comprimento da placa e a sua largura é maior que  $\frac{2}{3}$  da largura da placa, recomenda-se que esta seja totalmente removida e reconstituída, e também, a adoção de uma armadura de retração, colocada próxima à face superior do concreto. Ver Figuras 17 e 18 a seguir.

No caso de existência de armadura distribuída, esta deve ser totalmente removida do local do reparo;  
Posteriormente deve ser colocada uma nova armadura com a mesma seção por metro daquela retirada;  
Não é preciso produzir aderência entre o concreto novo e o antigo;

Estas fissuras geralmente indicam deficiência da fundação, devendo ser feita a remoção da placa na região da fissura, adotando-se o procedimento indicado para a remoção parcial da placa junto às bordas longitudinal e transversal (Figura 17).

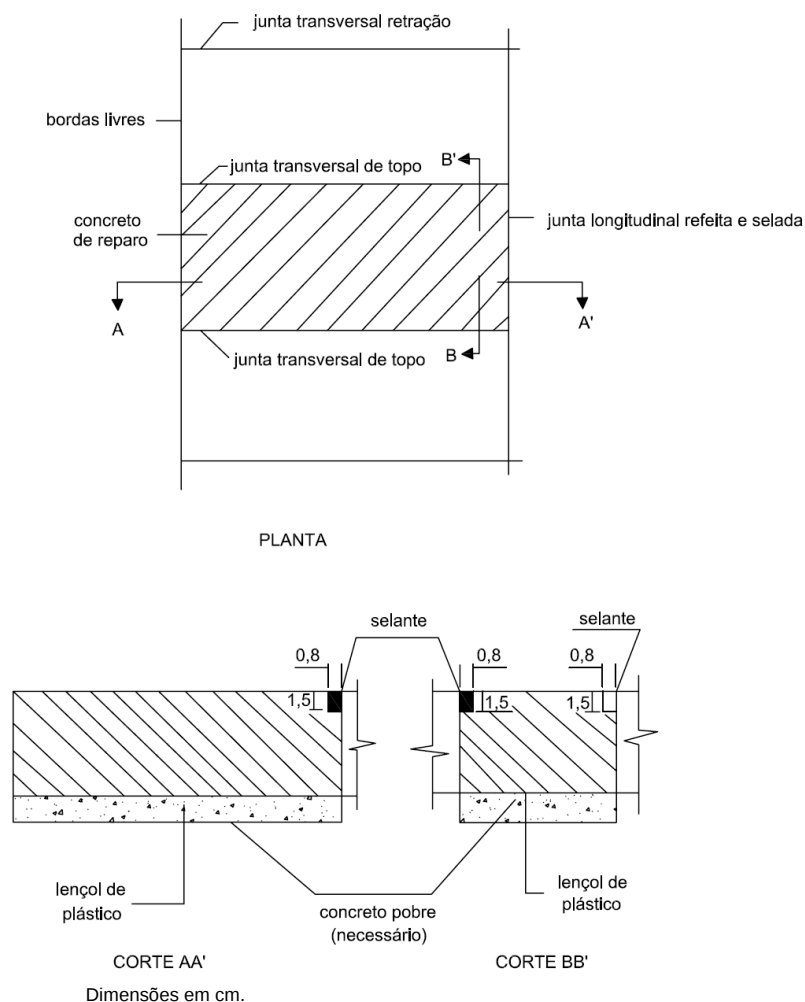
**Figura 19 – Reparo localizado no interior da placa, abrangendo toda a sua largura**

As juntas do pavimento devem ser refeitas e seladas, construindo-se uma ou duas novas juntas, conforme o caso (ver Figuras 19 e 20).

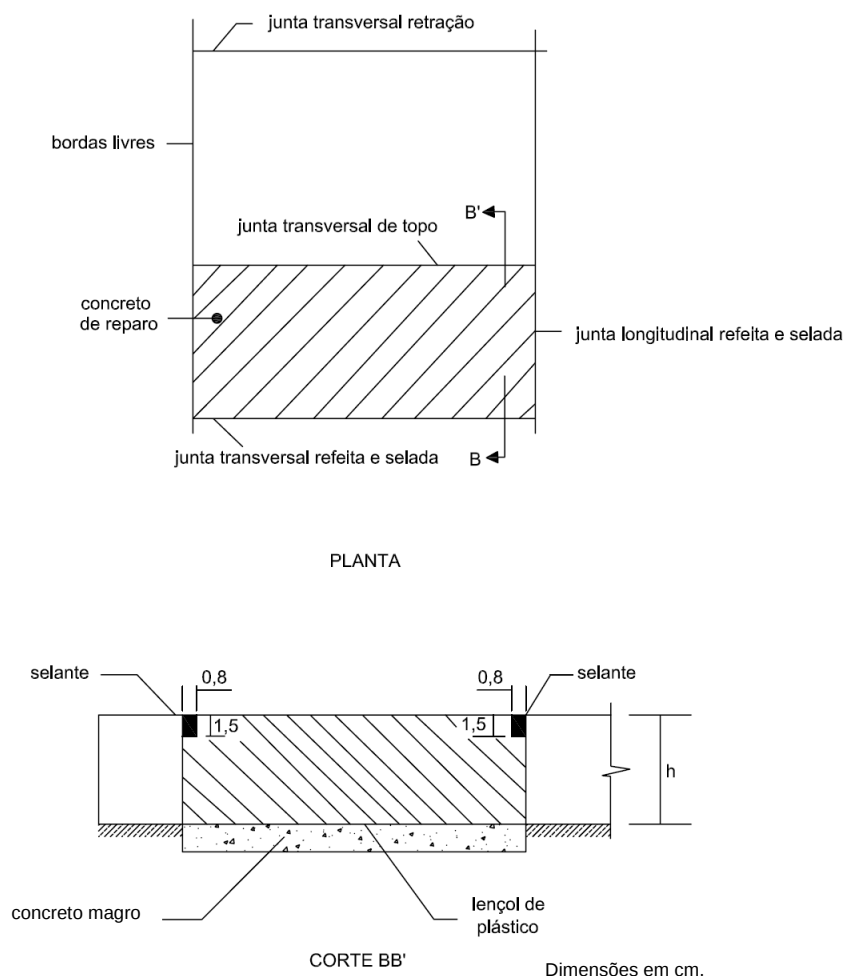
**Figura 20 – Reparo que abrange toda a largura da placa, tangenciando a borda transversal**

Caso se garanta a presença das barras de transferência nas juntas transversais, tanto na existente como nas novas juntas, formadas por inserção de novas barras, torna-se desnecessária a adoção de sub-base de concreto magro, conforme descrito nesta metodologia.

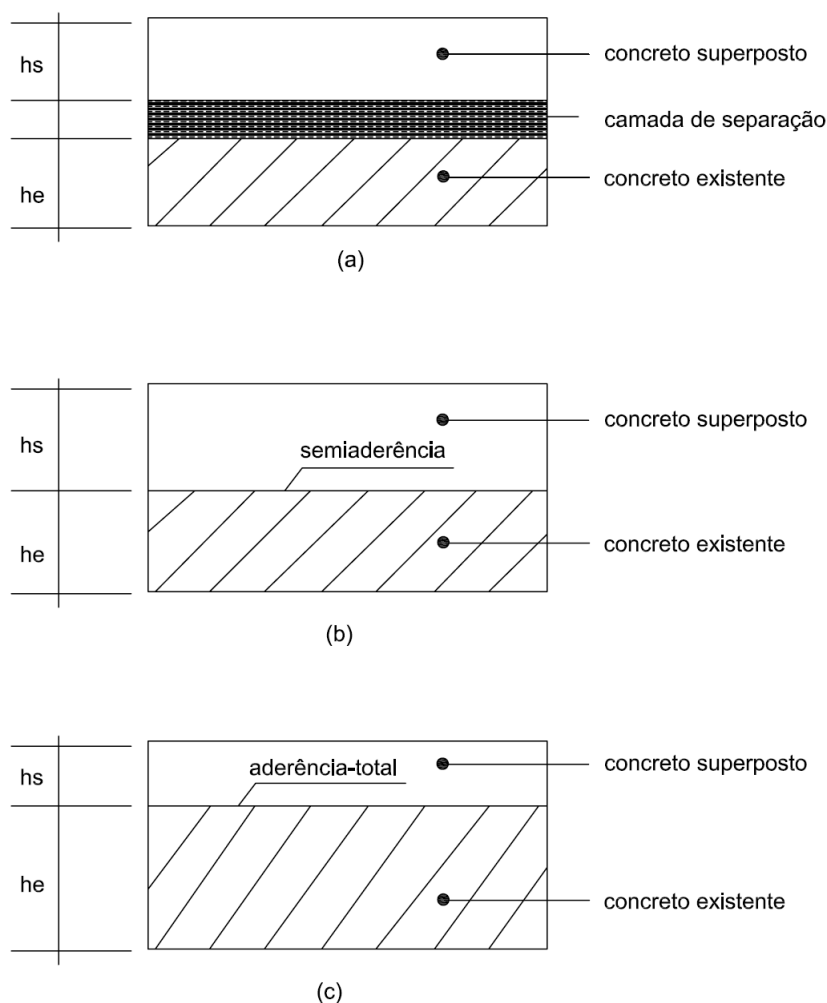
**Figura 21 – Seções Transversais Típicas de Pavimentos Superpostos de Concreto**  
**(a) não aderente; (b) semiaderente; (c) aderente**

Os tipos de recapeamento de um pavimento de concreto existente, com outro pavimento de concreto, dando origem a um pavimento superposto, podem ser conforme mostrado na Figura 21 adiante.

Nesta condição, é colocada uma camada de separação (que costuma ser de concreto asfáltico), entre o pavimento de concreto existente com espessura ( $h_e$ ) e o novo pavimento superposto de concreto com espessura  $h_s$  (Figura 21-a).

Nesta condição, não ocorre uma perfeita aderência entre os dois pavimentos superpostos (Figura 21-b).

Nesta condição, o pavimento superposto e o pavimento existente devem ter a mesma capacidade estrutural de uma placa fictícia, com espessura igual a  $h_e + h_s$  (Figura 21-c).

As espessuras mínimas usuais para o pavimento superposto não aderido, semiaderido e aderido, são respectivamente de 15,0 cm, 10,0 cm e 3,0 cm.

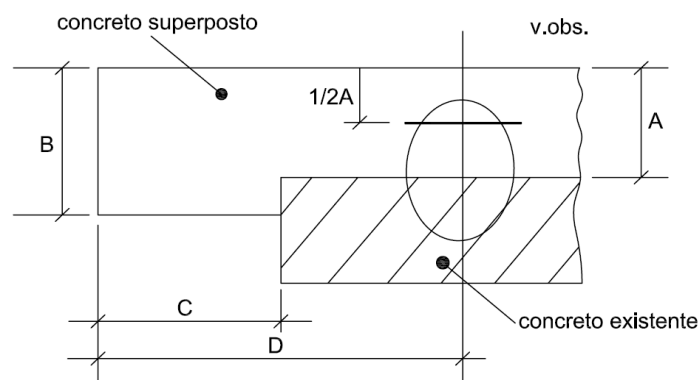
**Figura 22 – Seção transversal típica de pavimento superposto de concreto, quando o alargamento é menor do que a largura de uma faixa normal de tráfego**

Se houver necessidade de um alargamento da pista existente, para aumentar a largura da faixa de tráfego, deve-se seguir o esquema apresentado na Figura 22, adiante, devendo distribuir-se igualmente o aumento da largura, com metade para cada lado da pista, ficando a junta longitudinal do pavimento superposto localizada justamente sobre a junta longitudinal existente.

Tanto no caso da Figura 22 como no da Figura 23, recomenda-se a colocação de barras de ligação nas juntas longitudinais do pavimento superposto, determinando-se o peso do concreto da metade da pista, por metro, conforme indicado na expressão a seguir:

- 1) A junta longitudinal do pavimento superposto de concreto poderá ser do tipo encaixe ou seção enfraquecida, dependendo do processo de execução.
- 2) É necessária a barra de ligação, a não ser quando houver plena contenção lateral do pavimento (meio-fio por exemplo).

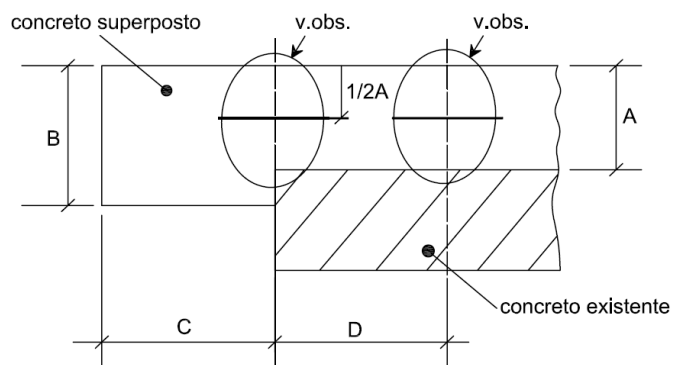
**Figura 23 – Seção transversal típica de pavimento superposto de concreto, quando o alargamento é igual a largura de uma faixa normal de tráfego**

Quando o acréscimo de largura do pavimento for maior, caracterizando uma nova faixa de tráfego, o projeto deve seguir as diretrizes mostradas na Figura 23, adiante, criando-se uma nova junta longitudinal no pavimento superposto.

- 1) A junta longitudinal do pavimento superposto de concreto poderá ser do tipo encaixe ou seção enfraquecida, dependendo do processo de execução.
- 2) É necessária a barra de ligação, a não ser quando houver plena contenção lateral do pavimento (meio-fio por exemplo).
