EDIFÍCIO COMERCIAL	
R. 7 DE SETEMBRO, 2-176 - ST. CENTRAL	RIO VERDE - GO
PROPRIETÁRIO:	INSTITUTO NACIONAL DO SEGURO SOCIAL
AUTORES:	Carlos Eduardo Rocha de Assis Eng. Civil - CREA 11.941/D-GO
EXECUÇÃO:	Lucas Ziliotto Viero Eng. Civil - CREA 29.110/V-GO
ARQUIVO: 01_INSS_REF_R00	EXECUÇÃO: DE ACORDO COM A NBR - 14931 / 2003
EXECUÇÃO: DE ACORDO COM A NBR - 14931 / 2003	ESPECIFICAÇÃO DOS MATERIAIS: CONCRETO : NBR - 6118 / 2014 Fator A/C < 0.6, Slump=10±2, Aço CA50 e CA60
REFORÇO ESTRUTURAL	
REGIÕES DE DEMOLIÇÃO/RECUPERAÇÃO

REGIÕES DE DEMOLIÇÃO/RECUPERAÇÃO	
CONTEÚDO:	Folha n°:
- PLANTA DE FORMAS DA DEMOLIÇÃO	001
- PLANTA DE FORMAS DA RECUPERAÇÃO	007
- OBSERVAÇÕES	
-	
OS DIREITOS AUTORAIS DESTE PROJETO PERTENCEM OS ENGENHEIROS ACIMA CITADOS E PROIBIDA A SUA REPRODUÇÃO, MODIFICAÇÃO E/OU ALTERAÇÃO. LEI 9.618 ART.25

REFORÇO ESTRUTURAL	
DETALHAMENTO DA COBERTURA	
CONTEÚDO:	Folha n°:
- ARMAÇÃO DAS VIGAS	003
- ARMAÇÃO DOS PILARES	007
- ARMAÇÃO DAS LAJES	
-	
-	
OS DIREITOS AUTORAIS DESTE PROJETO PERTENCEM AOS ENGENHEIROS ACIMA CITADOS	
E PROIBIDA A SUA REPRODUÇÃO, MODIFICAÇÃO E/OU ALTERAÇÃO. LEI 5968 ART.25

PROCEDIMENTO DE RECUPERAÇÃO DE FISSURAS

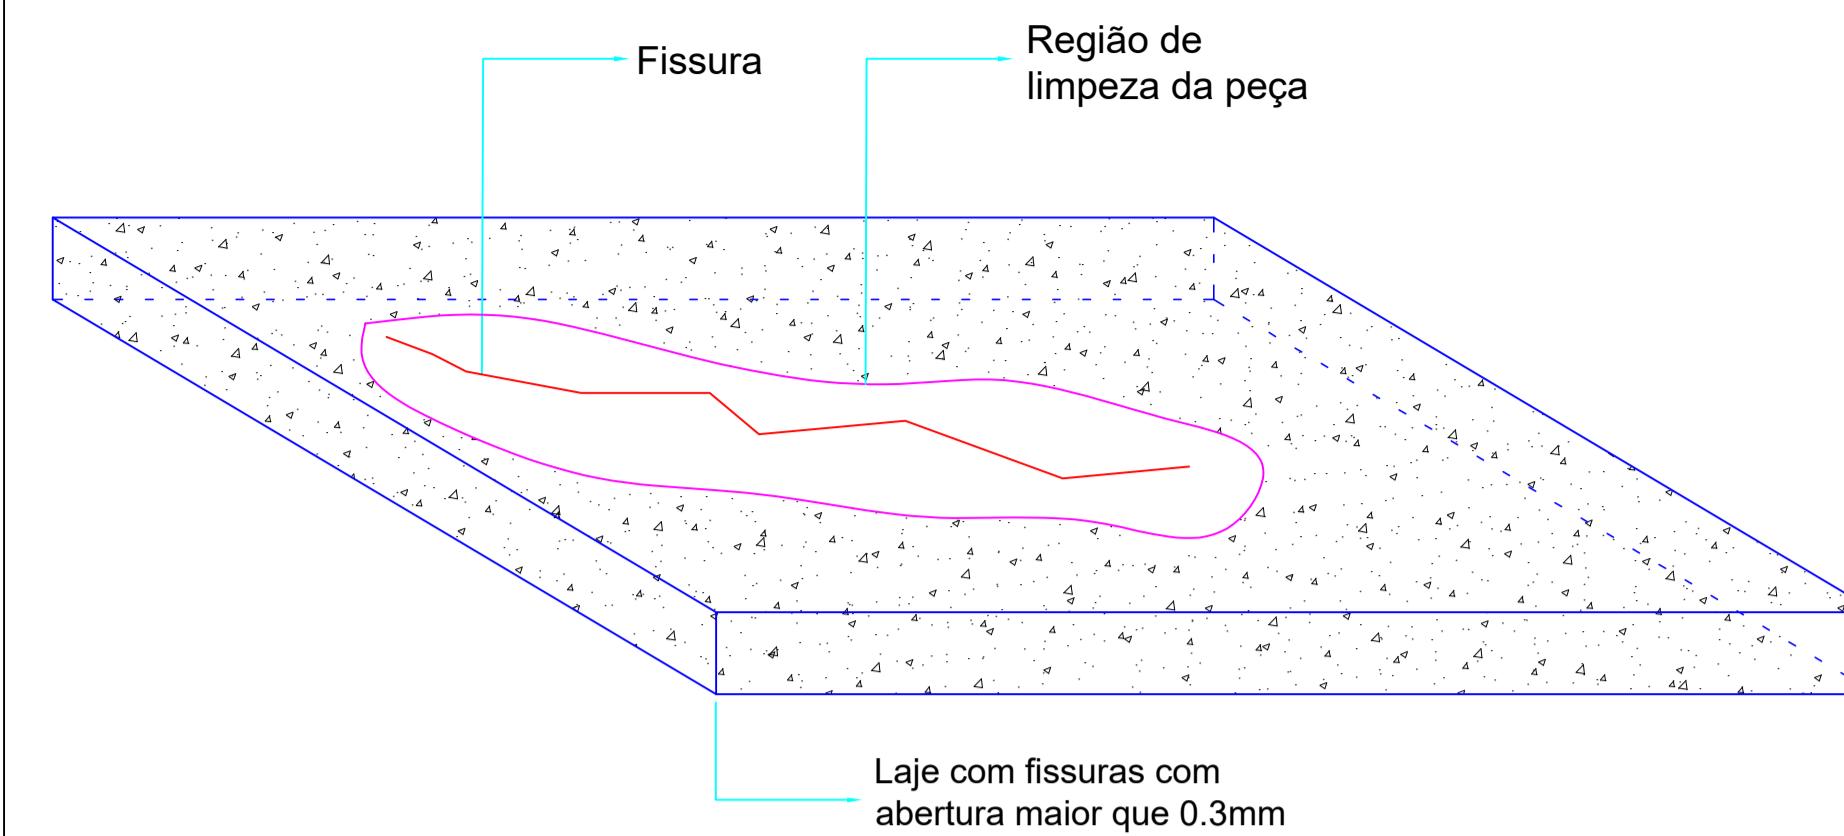
PASSO 1:

SERÁ ADOTADO UM PROCEDIMENTO DE INJEÇÃO DAS FISSURAS, VISANDO EVITAR A PENETRAÇÃO DE AGENTES AGRESSIVOS E RECUPERAR O MONOLITISMO DOS ELEMENTOS ESTRUTURAIS, SEGUINDO OS PASSOS:

- a – PROCEDER COM A LIMPEZA EM TODA A SUPERFÍCIE DO CONCRETO DA PEÇA, AO LONGO DAS FISSURAS EXISTENTES. AS MESMAS DEVERÃO ESTAR SECAS, ISENTAS DE PÓ, SUJEIRAS, GRAXA, ÓLEO, RESÍDUOS DE ARGAMASSA OU PARCÍCULAS SOLTAS. O SUBSTRATO DEVE ESTAR SECO NO MOMENTO DA APLICAÇÃO. A LIMPEZA PODERÁ SER FEITA COM RASPAGEM SUPERFICIAL COM ESPATULA E LIMPEZA COM JATO DE AR COMPRIMIDO (USAR COMPRESSOR COM RETENTOR DE ÓLEO);
- b – NAS FISSURAS COM ABERTURA INFERIOR A 0,3mm RECOMENDAMOS APENAS O CALAFETE SUPERFICIAL, AO LONGO DE TODA SUA EXTENSÃO, USANDO UMA RESINA EPÓXI DE ALTA VISCOSIDADE;
- c – PARA AS FISSURAS COM ABERTURA SUPERIOR A 0,3mm:

- FAZER UMA PRÉ-MARCAÇÃO DAS POSIÇÕES DOS BICOS DE INJEÇÃO AO LONGO DA FISSURA. SERÃO BICOS PLÁSTICOS INJETORES, COM ESPAÇAMENTO MÁXIMO DE 50cm;
 - EXECUTAR A COLAGEM DOS BICOS DE INJEÇÃO COM UM ADESIVO À BASE DE RESINA EPÓXI DE ALTA VISCOSIDADE;
 - EM SEGUIDA, DEVE-SE COLMATAR O RESTANTE DA FISSURA COM UM ADESIVO À BASE DE RESINA EPÓXI;

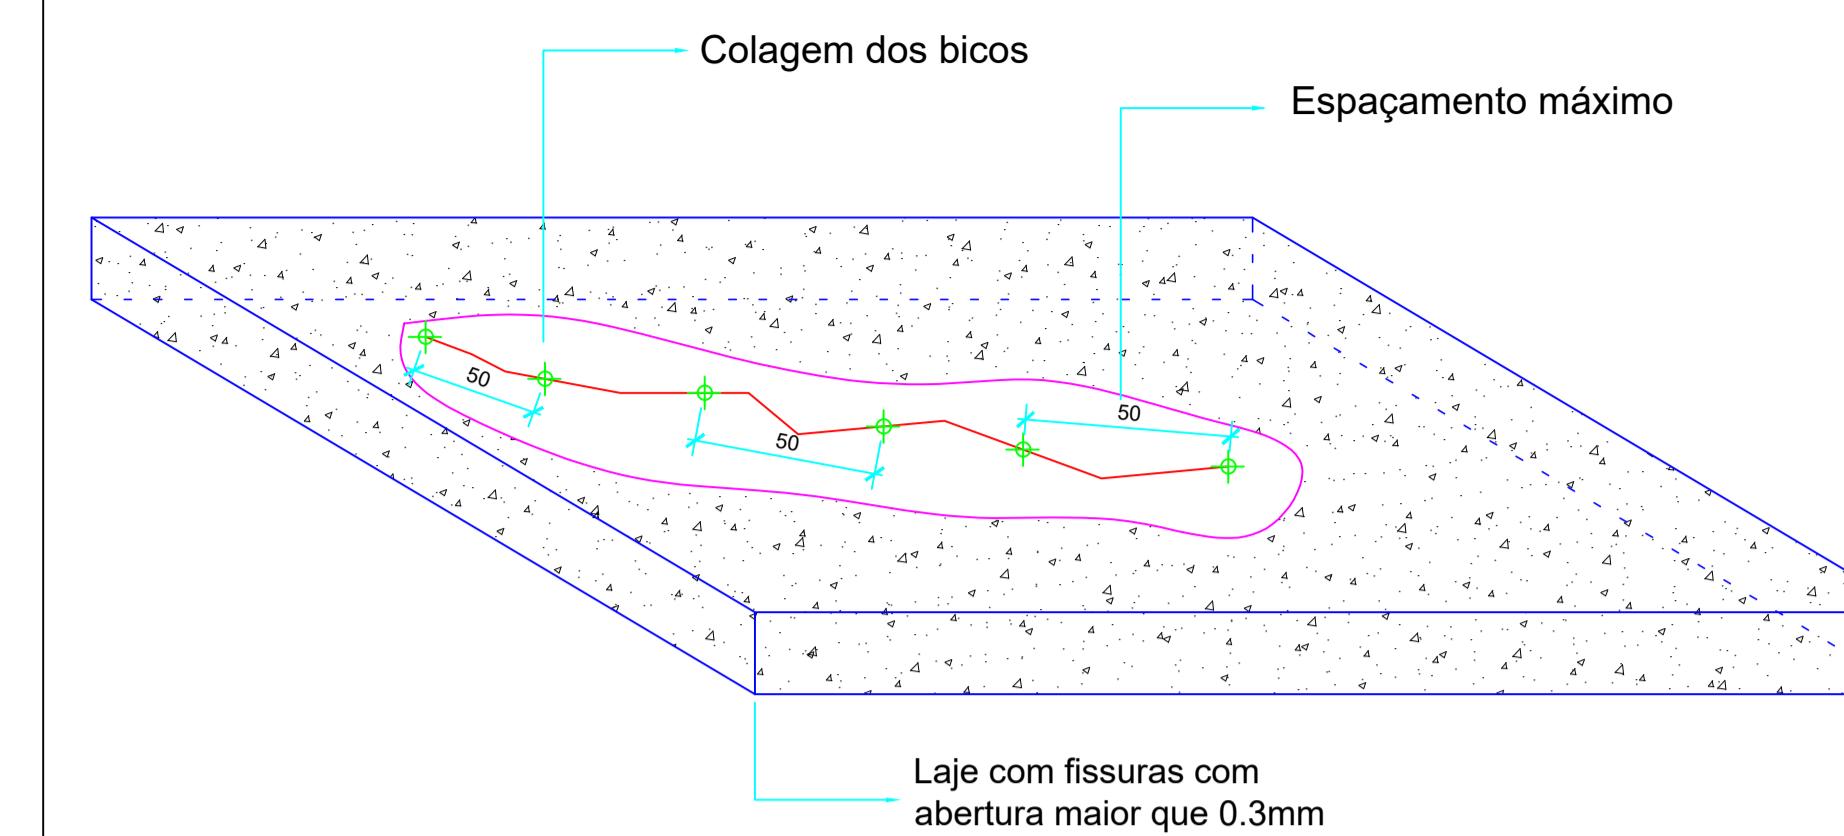
PASSO 2:

- d – PARA INJEÇÃO DAS FISSURAS COM ABERTURA SUPERIOR A 0,3mm DEVERÁ SER USADO UM ADESIVO DE BAIXÍSSIMA VISCOSIDADE TOLERANTE À UMIDADE. O ADESIVO SÓ PODERÁ SER APLICADO APÓS 8 HORAS (NO MÍNIMO) DA COLMATAÇÃO DAS FISSURAS E FIXAÇÃO DOS BICOS DE INJEÇÃO;

- e – ADICIONAR O COMPONENTE "A" (ENDURECEDOR) EM UM CILINDRO E O COMPONENTE "B" EM OUTRO, SENDO QUE, A MISTURA SÓ SERÁ FEITA NO MIXER INSTALADO NA PONTA DO CARTUCHO DUPLO;

- f – EM SEGUIDA, FAZER A INJEÇÃO DO ADESIVO SOB PRESSÃO, UTILIZANDO UMA PISTOLA DE CARTUCHO DUPLO;
- g – APÓS 24 HORAS, RETIRAR OS BICOS E O EXCESSO DO MATERIAL DE COLMATAÇÃO E DAR ACABAMENTO SUPERFICIAL, UTILIZANDO UMA LIXADEIRA;

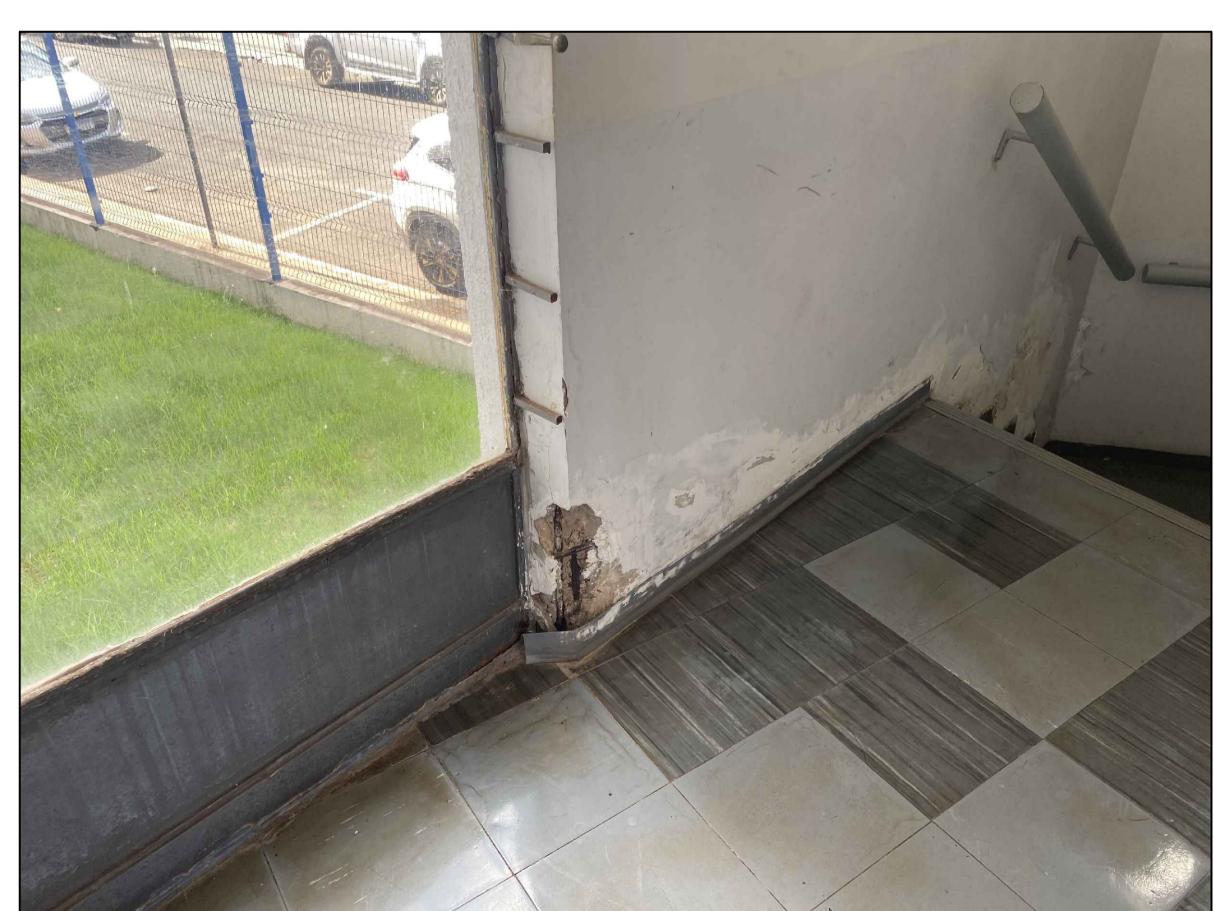
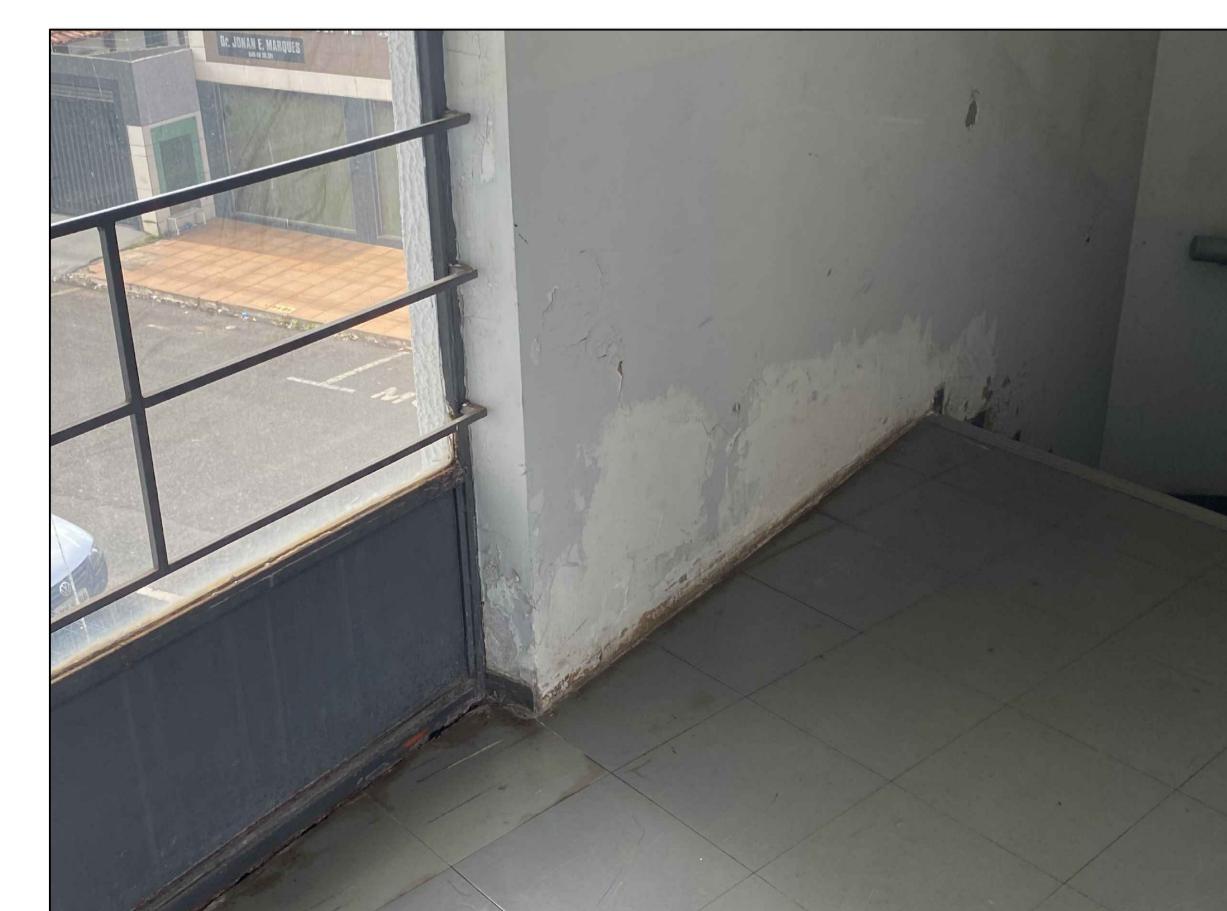
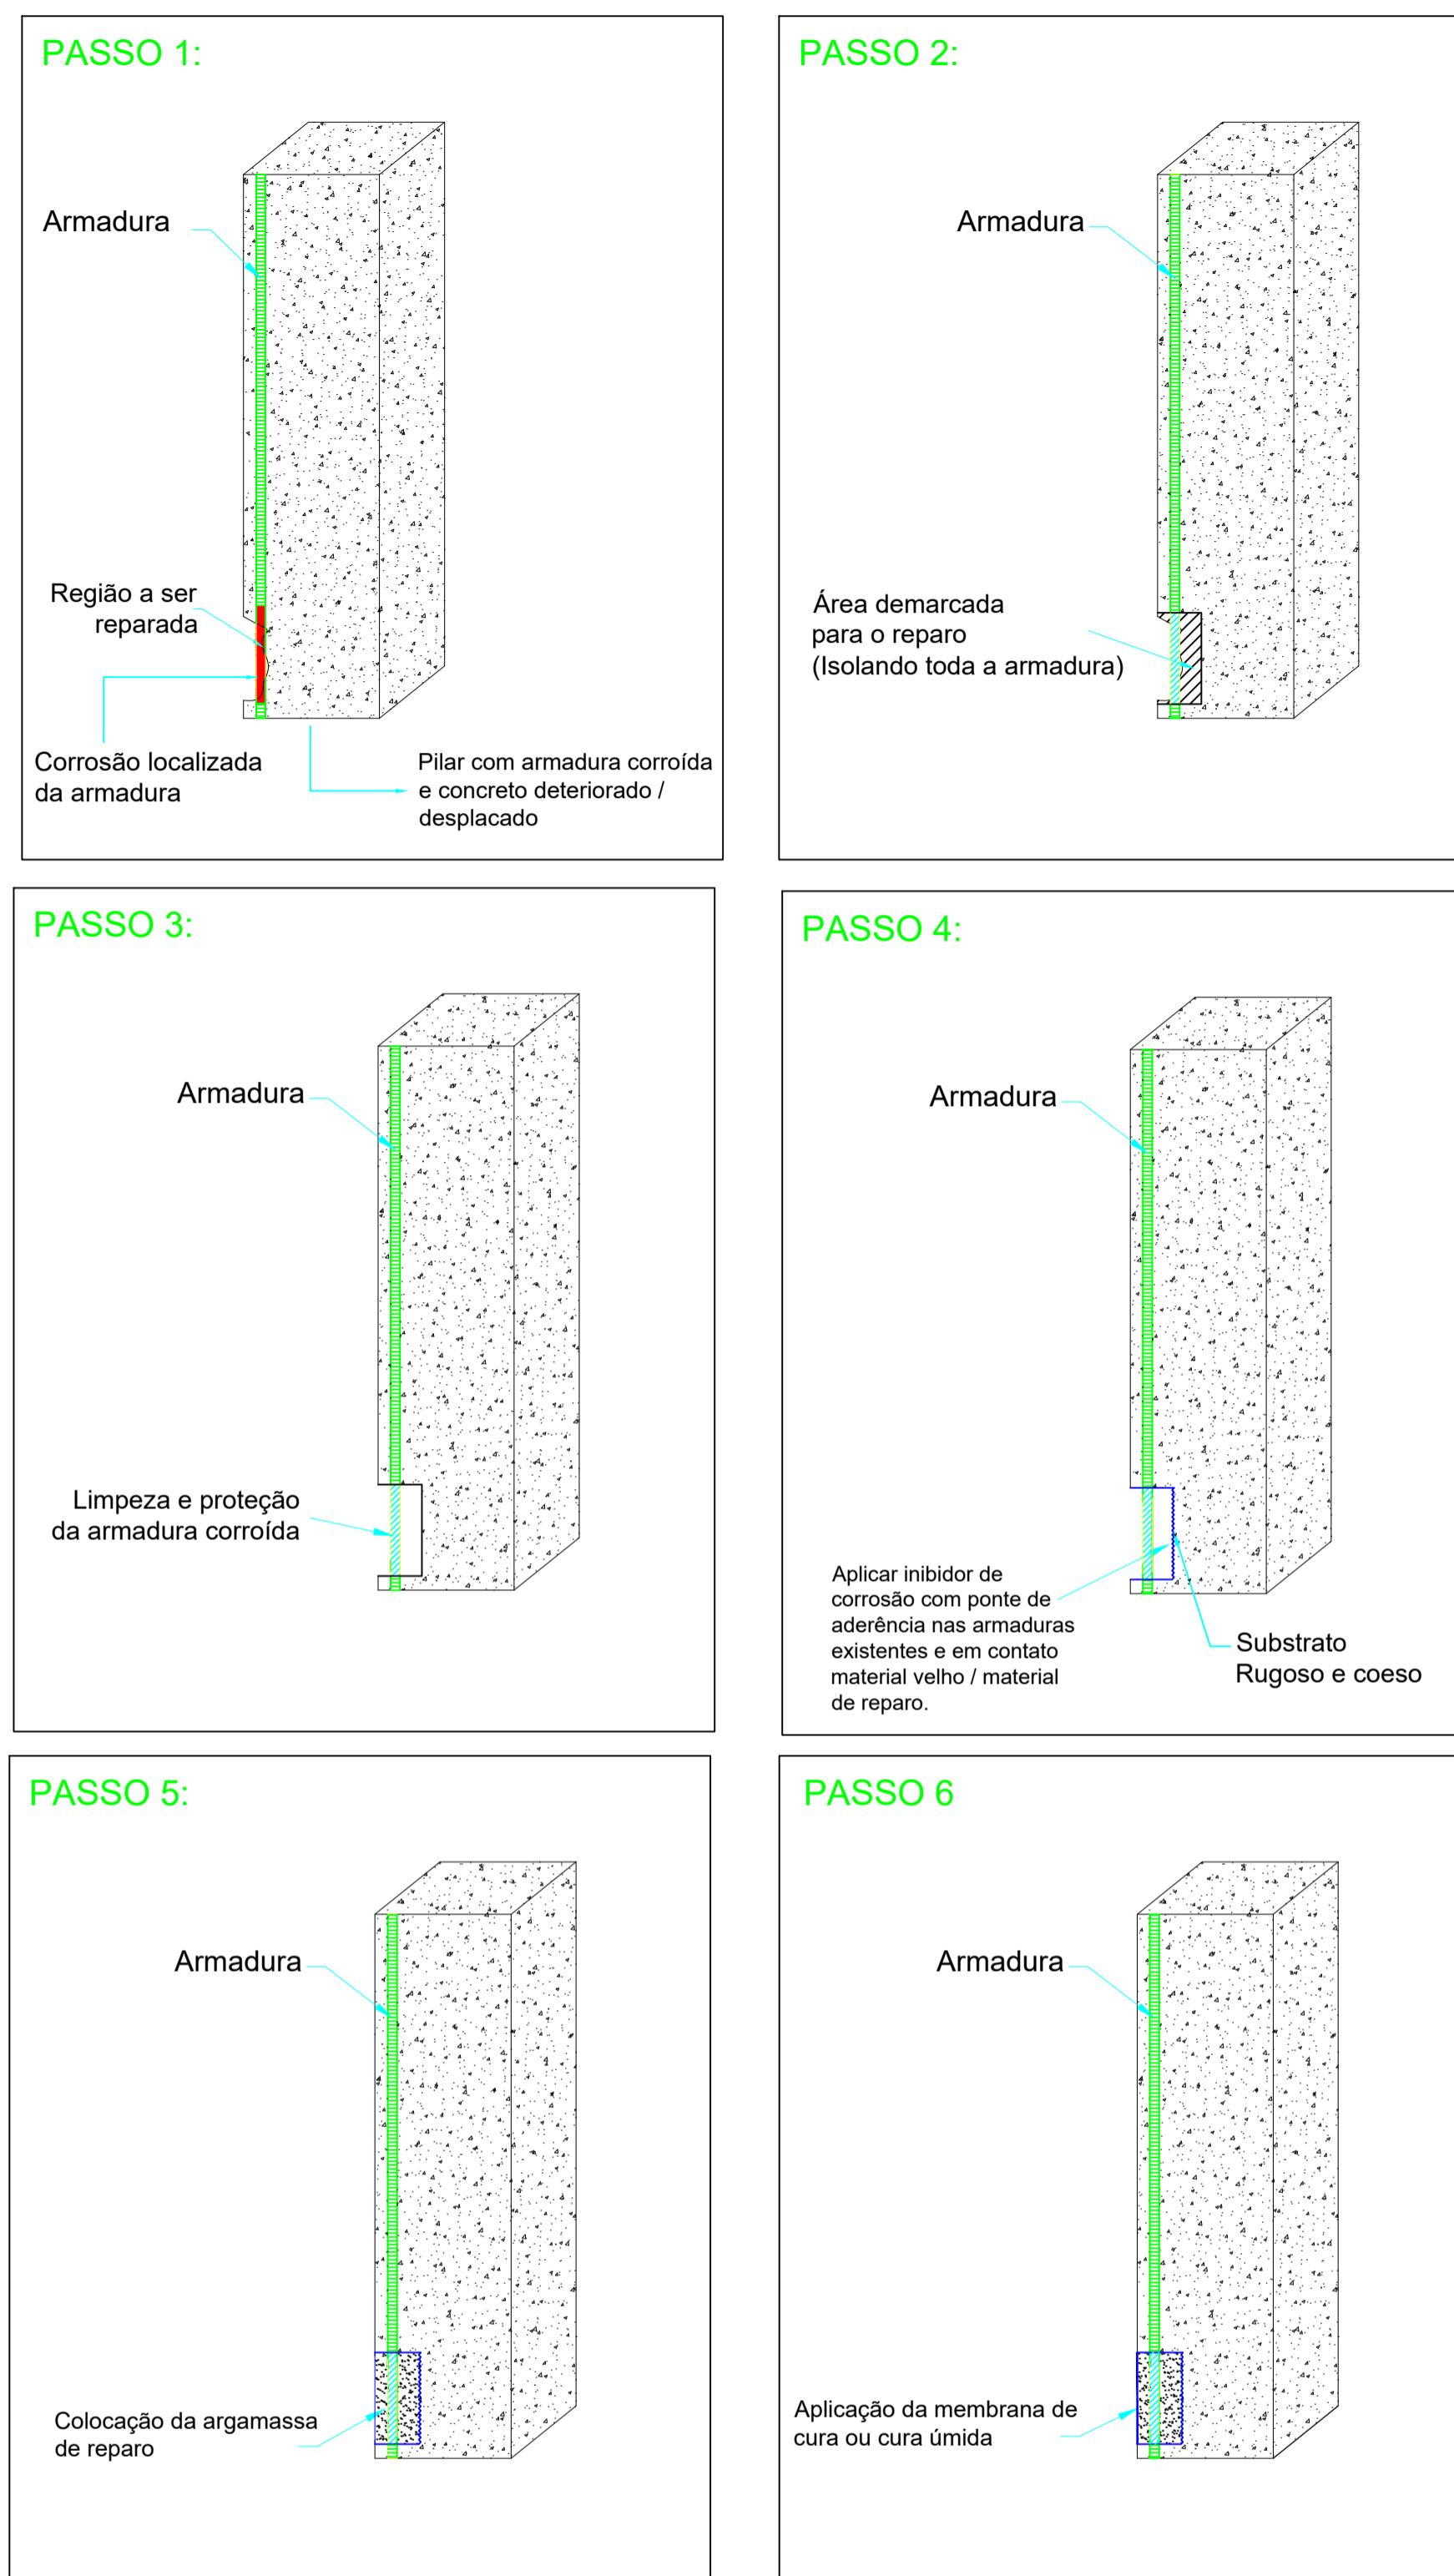
REPARO DE PILARES COM PONTOS LOCALIZADOS (BAIXO GRAU DE CORROSÃO)

OS PILARES INDICADOS DEVERÃO SER RECUPERADOS COM ARGAMASSA POLIMÉRICA ONDE HOUVER INÍCIO DO PROCESSO DE CORROSÃO EM ALGUMAS ARMADURAS, GERANDO PONTOS LOCALIZADOS E SUPERFICIAIS DE DESPLACAMENTO DO CONCRETO. OS PROCEDIMENTOS DA RECUPERAÇÃO ESTÃO DESCritos ABAIXO:

- Após a limpeza da armadura corroída e com o substrato umidecido, aplicar um inibidor de corrosão sobre as armaduras existentes e ponte de aderência, na região do reparo, em duas demãos. Poderá ser usada a argamassa polimérica NAFUFILL (MC BAUCHEMIE) ou equivalente, que contém inibidor de corrosão e ponte de aderência já incorporada na argamassa em toda a região do reparo. Esse processo será único. Deve-se tomar o cuidado para evitar a formação de um filme de água na superfície do concreto antes da aplicação. O acabamento final do pilar será dado com a própria argamassa de reparo. IMPORTANTE GARANTIR UM COBRIMENTO MÍNIMO DE 1.5 CM PARA AS ARMADURAS.

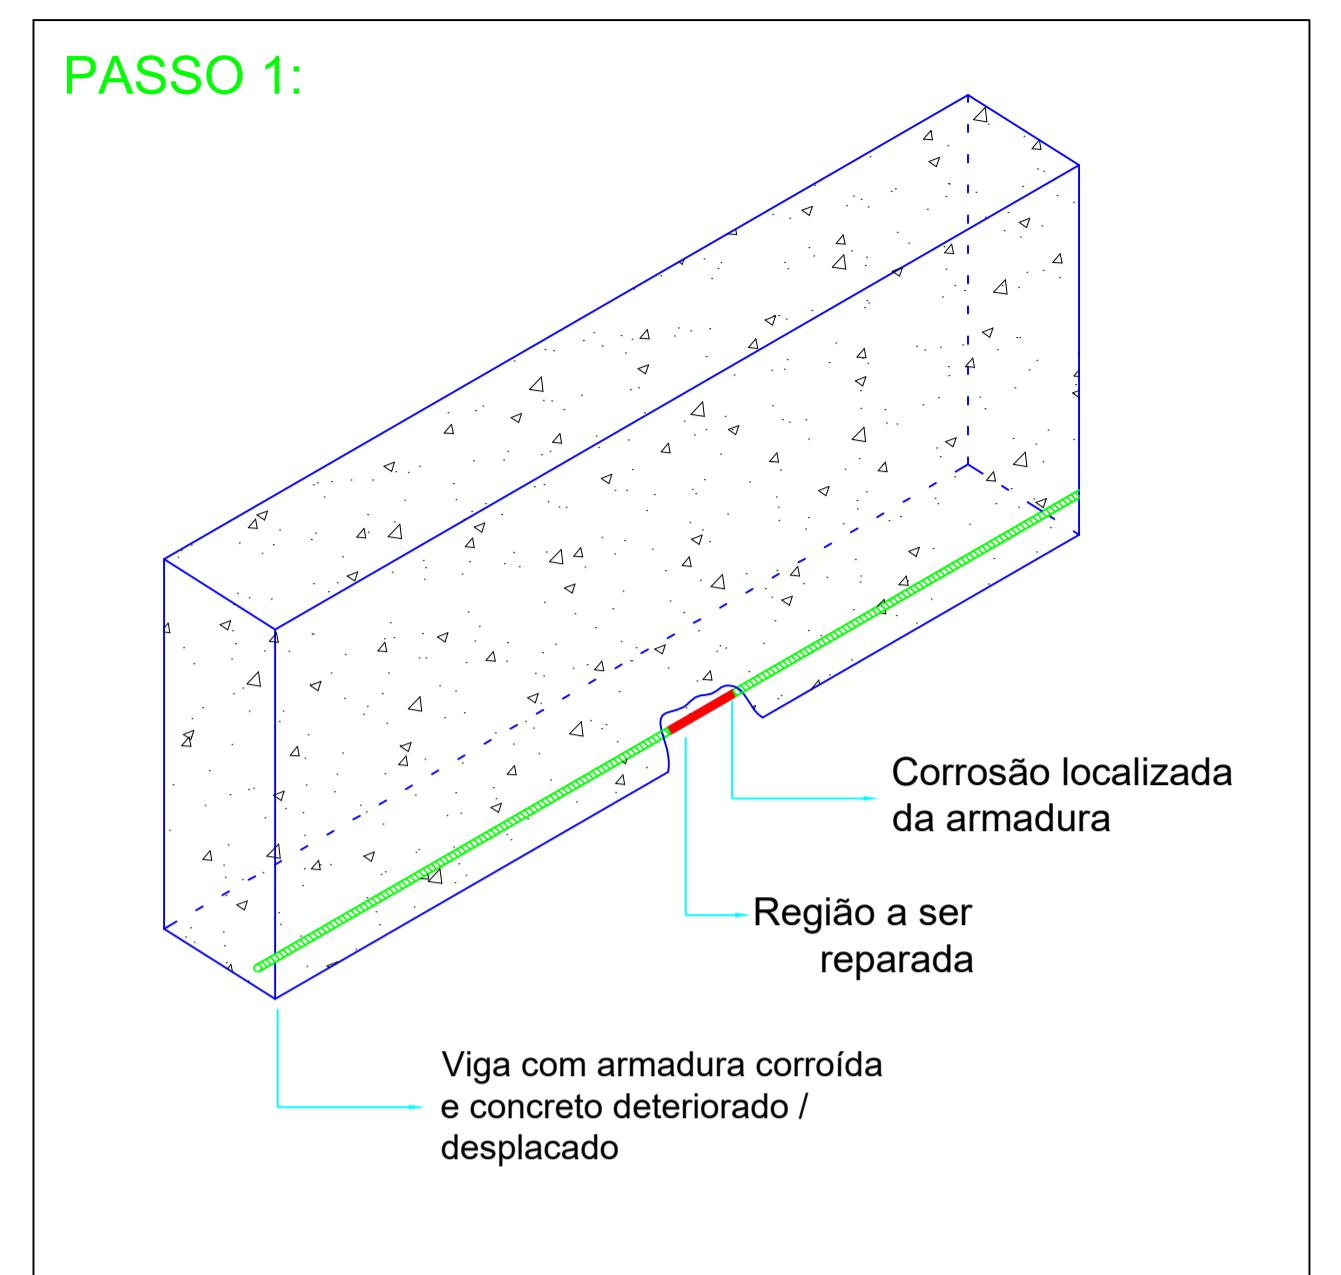
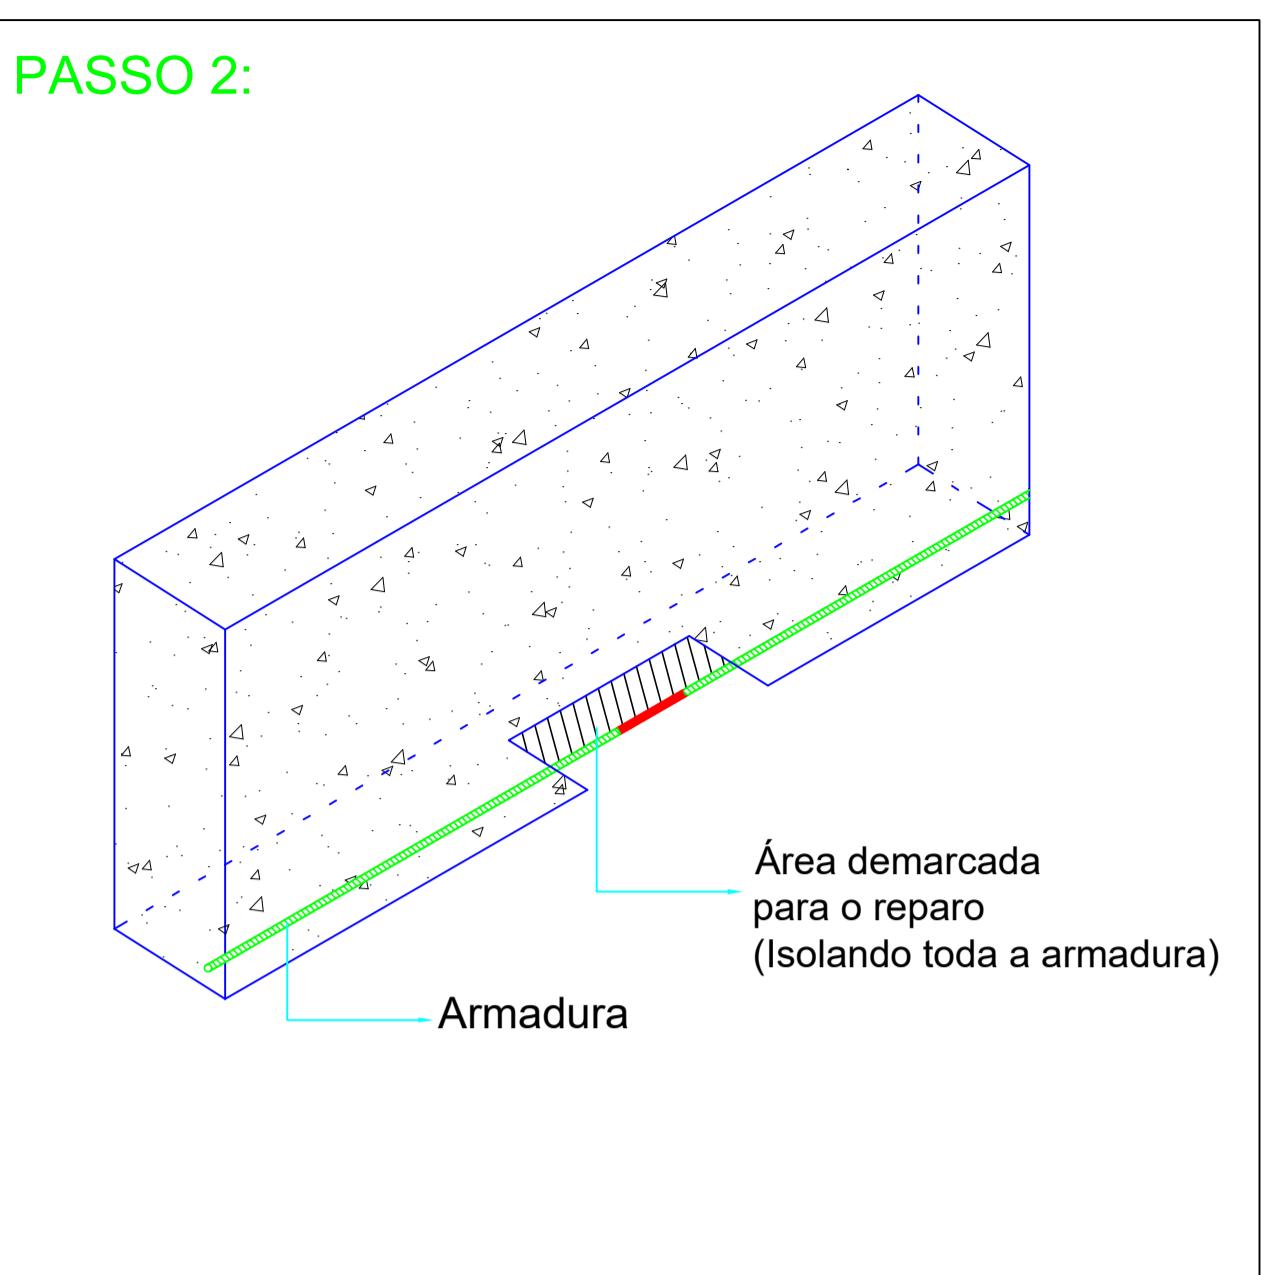
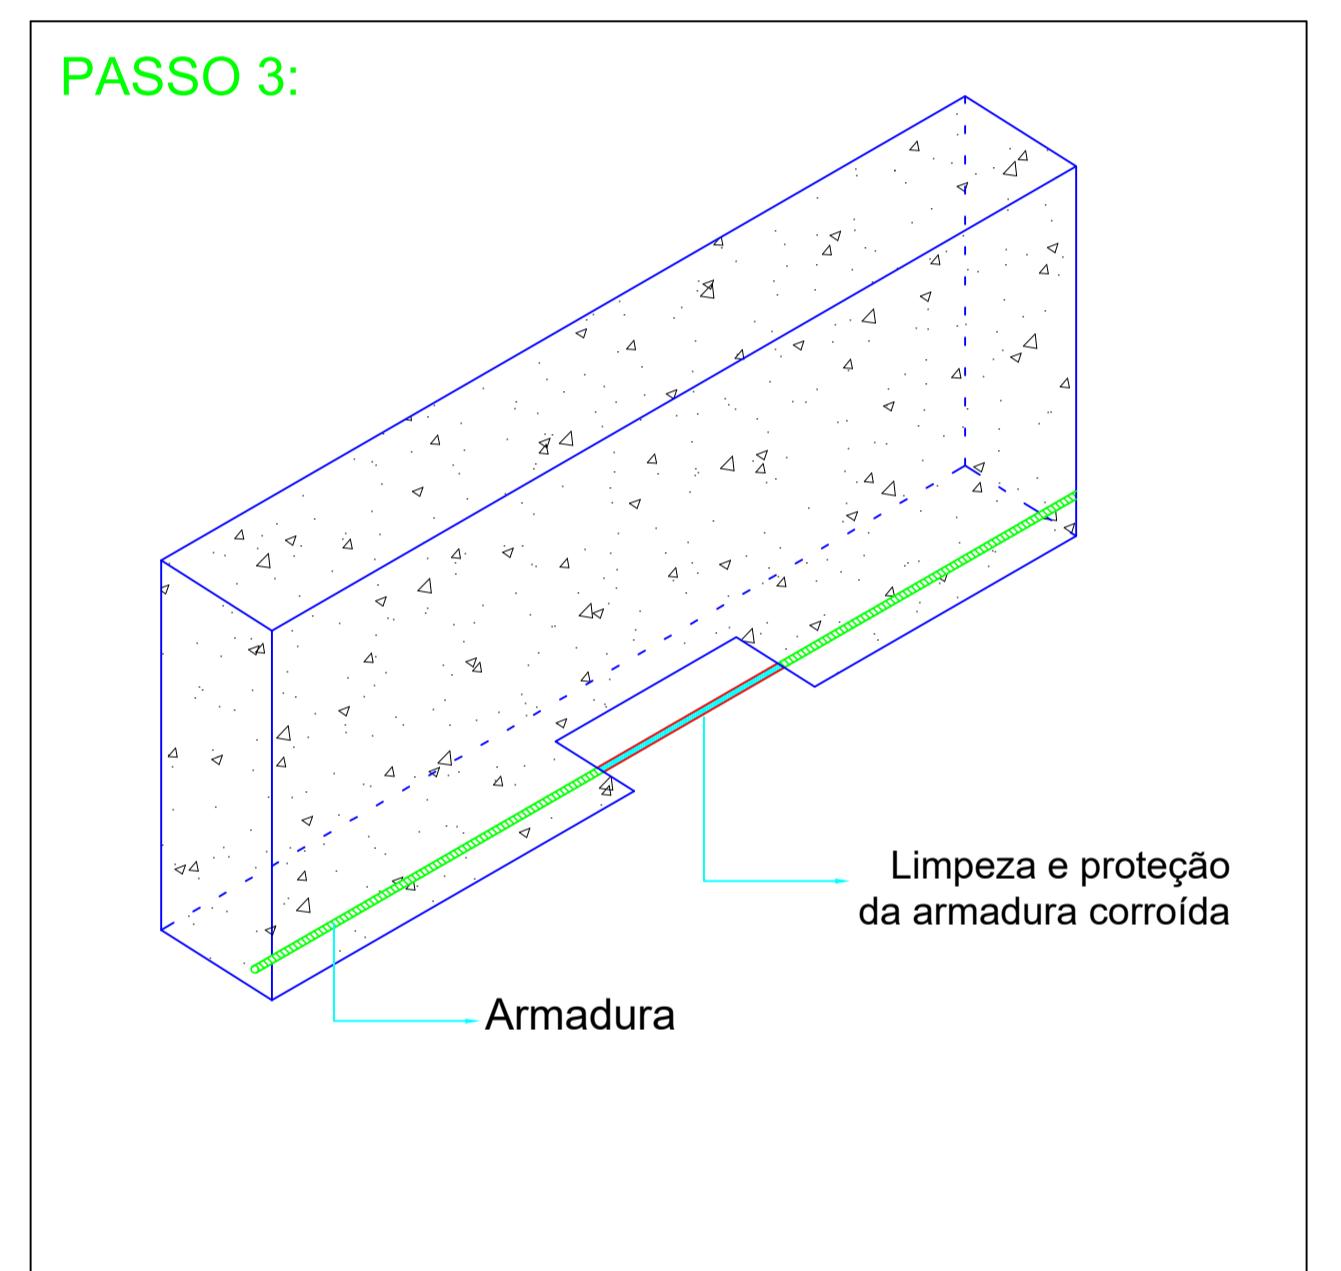
REPARO DE VIGAS COM PONTOS LOCALIZADOS (BAIXO GRAU DE CORROSÃO)

AS VIGAS DEVERÃO SER RECUPERADAS COM ARGAMASSA POLIMÉRICA, ONDE HOUVER INÍCIO DO PROCESSO DE CORROSÃO EM ALGUMAS ARMADURAS, GERANDO PONTOS LOCALIZADOS E SUPERFICIAIS DE DESPLACAMENTO DO CONCRETO. OS PROCEDIMENTOS DA RECUPERAÇÃO ESTÃO DESCritos ABAIXO:

h – Após a limpeza da armadura corroída e com o substrato umidecido, aplicar um inibidor de corrosão sobre as armaduras existentes e ponte de aderência, na região do reparo, em duas demãos. Poderá ser usada a argamassa polimérica NAFUFILL (MC BAUCHEMIE) ou equivalente, que contém inibidor de corrosão ponte de aderência já incorporada na argamassa em toda a região do reparo. Esse processo será único. Deve-se tomar o cuidado para evitar a formação de um filme de água na superfície do concreto antes da aplicação. O acabamento final do viga será dado com a própria argamassa de reparo. IMPORTANTE GARANTIR UM COBRIMENTO MÍNIMO DE 1.5 CM PARA AS ARMADURAS
