INSTITUTO DO PATRIMÔNIO HISTÓRICO E ARTÍSTICO NACIONAL

**A SEGURANÇA CONTRA INCÊNDIO NO PATRIMÔNIO CULTURAL
EDIFICADO: análise de bens tombados pelo Iphan no município do Rio de Janeiro**

Dissertação apresentada ao curso de Mestrado Profissional do Instituto do Patrimônio Histórico e Artístico Nacional, como pré-requisito para obtenção do título de Mestra em Preservação do Patrimônio Cultural.

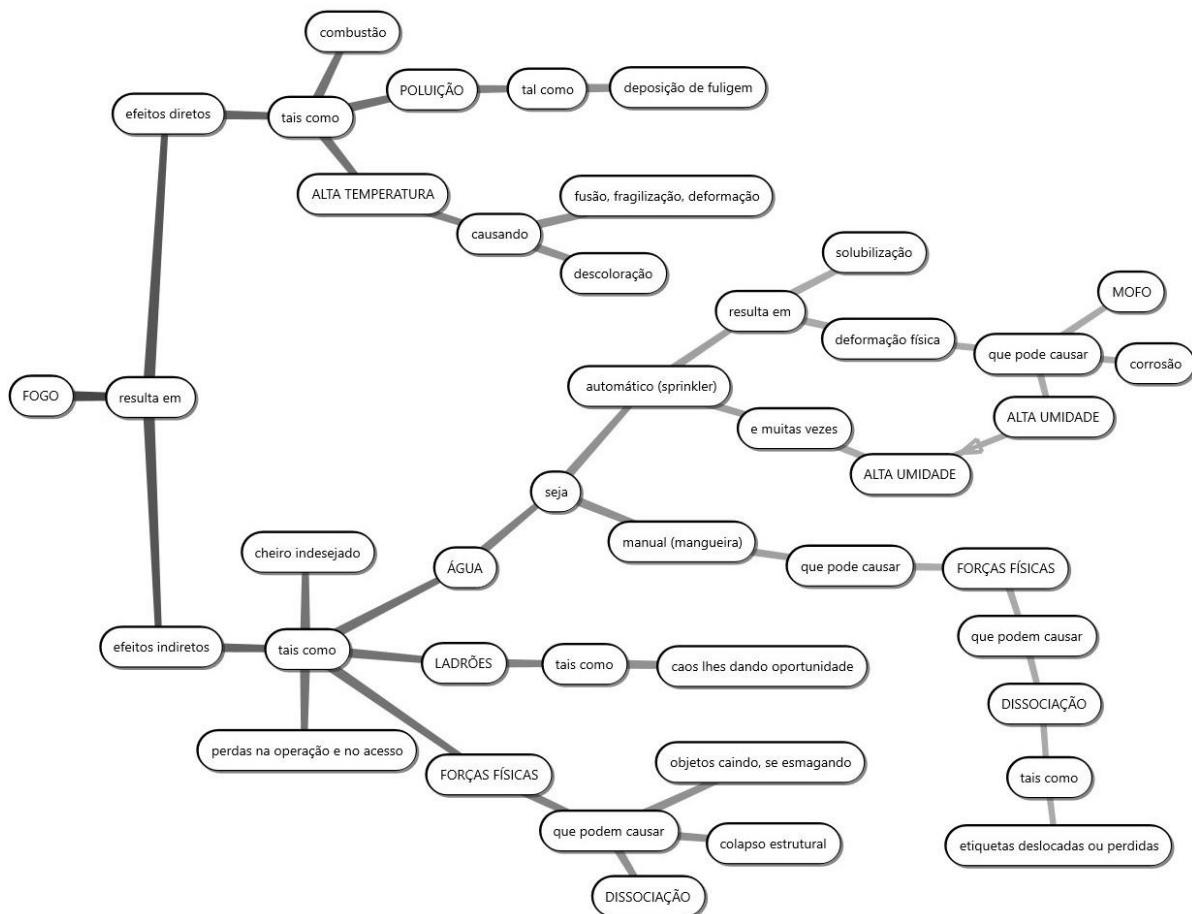
Esquema 1 - Cadeia de causas e efeitos devido a um incêndio: observar que quase todos os agentes de deterioração estão presentes! (Agentes de deterioração em maiúsculas)

Este trabalho, portanto, é fruto da preocupação com a preservação do nosso patrimônio cultural, devido às vulnerabilidades apresentadas e ao fato do incêndio ser um dos piores desastres que nossos bens culturais podem sofrer. Ao observarmos a cadeia de causas e efeitos devido a um incêndio (Esquema 1), vemos que o agente de deterioração fogo pode engendrar uma série de outros, de modo que há grande possibilidade de um incêndio e seu combate levar a 80% dos agentes de deterioração⁴ (8 de 10)⁵.

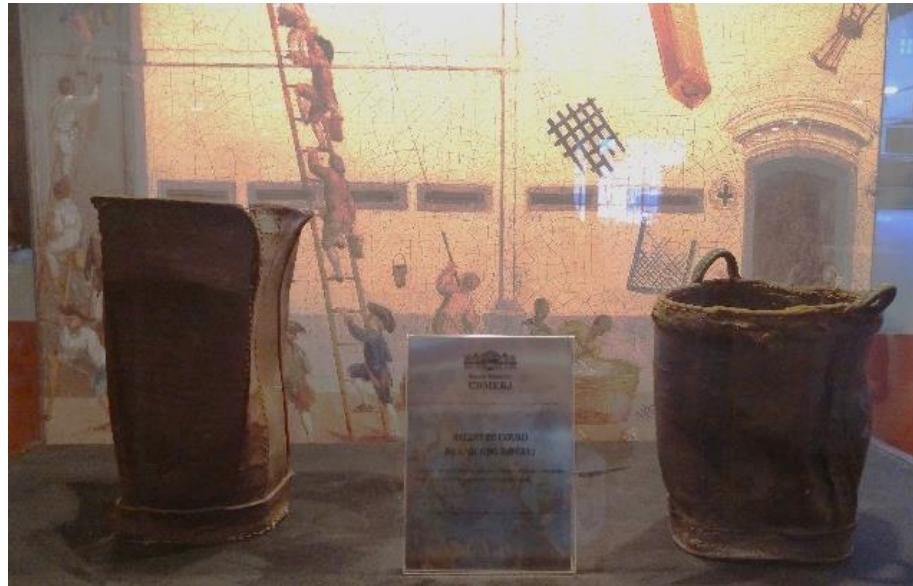
Foto 5 - Baldes de couro em formato quadrado e redondo, usados no combate a incêndios no Rio de Janeiro na época do Império

Portanto, em ambos os pares de pintura, notamos os esforços organizados de combate ao fogo e o empenho para a recuperação da edificação. Também há que se destacar que, no longo caminho percorrido desde o desastre do Parto até os dias atuais, as pinturas ajudaram a manter viva a memória do incêndio. Tanto que, no Museu Histórico do Corpo de Bombeiros¹⁹ ao expor os balde de couro utilizados no combate a incêndios na cidade na época do Império, há a imagem das pinturas (Foto 5) e podemos observar a forte semelhança entre os objetos e a representação artística.

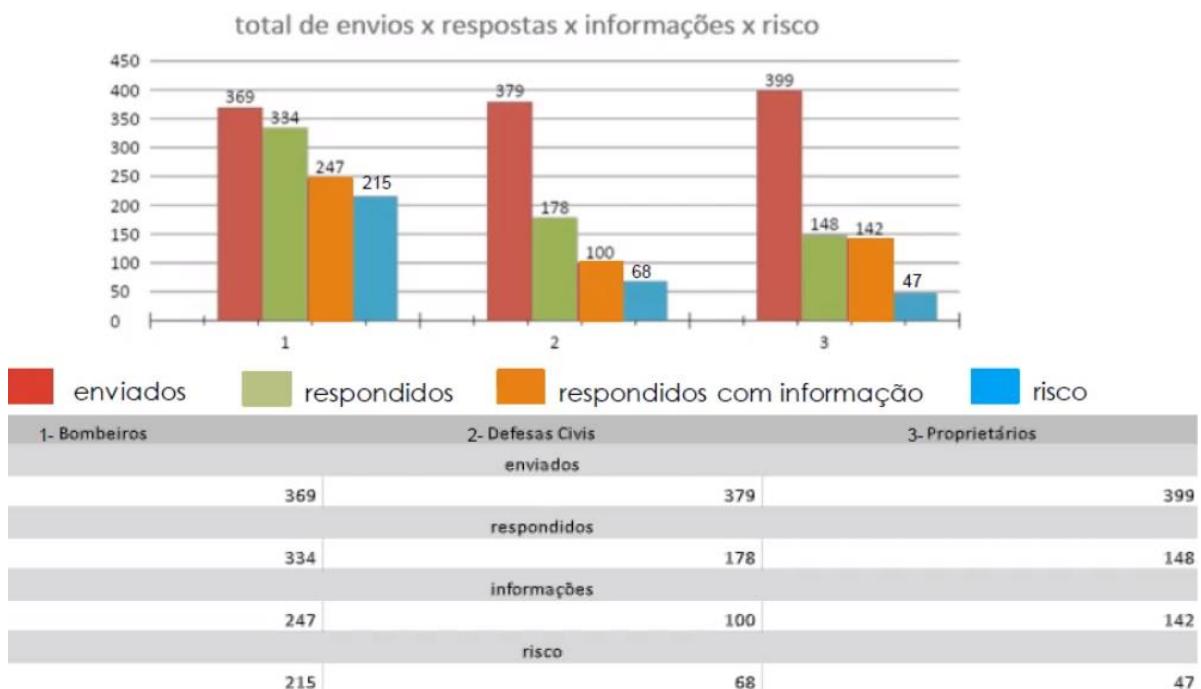
Gráfico 4 - Relação de ofícios enviados, respondidos, com e sem informação

O processo DEPAM-IPHAN SEI N.º 01450.000201/2019-90 reuni 1463 ofícios enviados pelo Depam, além das respostas aos ofícios enviados. Ressalva-se que não houve resposta para todos os 486 bens tombados nacionais previamente identificados, conforme pode ser observado no gráfico abaixo:

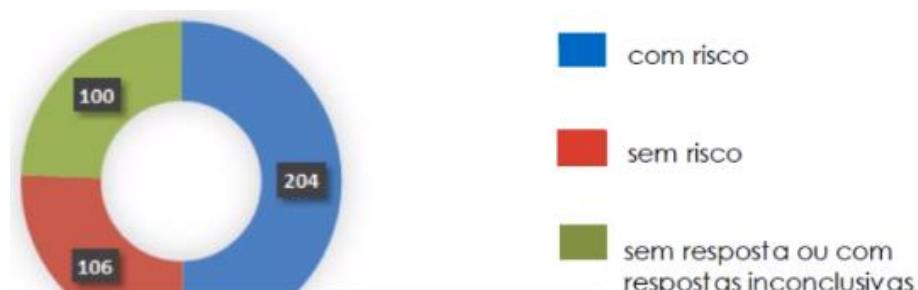
Gráfico 5 - Quantitativo de bens com risco, sem risco e sem resposta ou com respostas inconclusivas

Os resultados parciais apresentados na reunião do dia 6 de dezembro de 2021 revelam índices alarmantes. Dos 486 bens, 100 não obtiveram respostas ou as respostas foram inconclusivas, em 106 não foram percebidos riscos e em 204 constatou-se algum risco (Gráfico 5). Dos 204 bens com risco, em 143 bens foram identificados risco e alerta, desses, 23 bens possuem alerta alto (Gráfico 6).

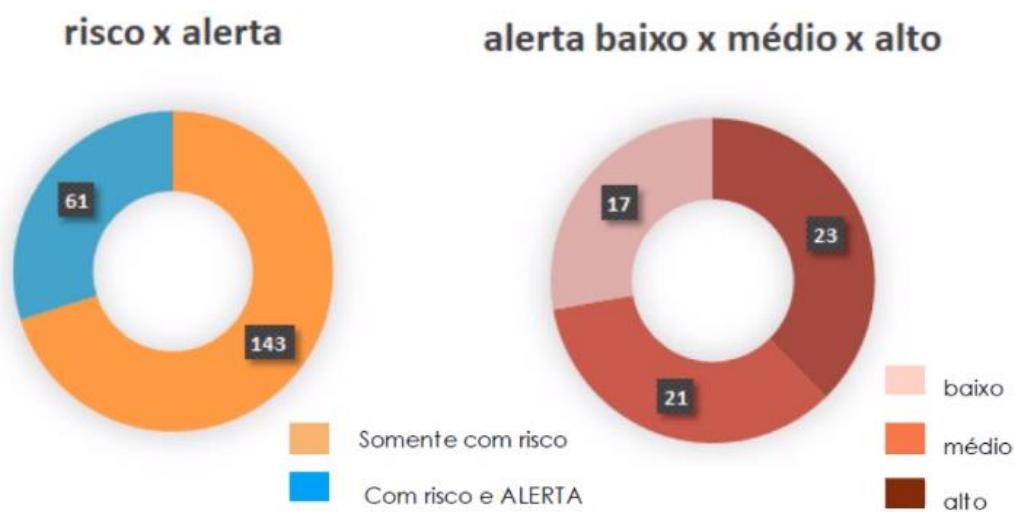
Gráfico 6 - Análises dos bens com informações de risco

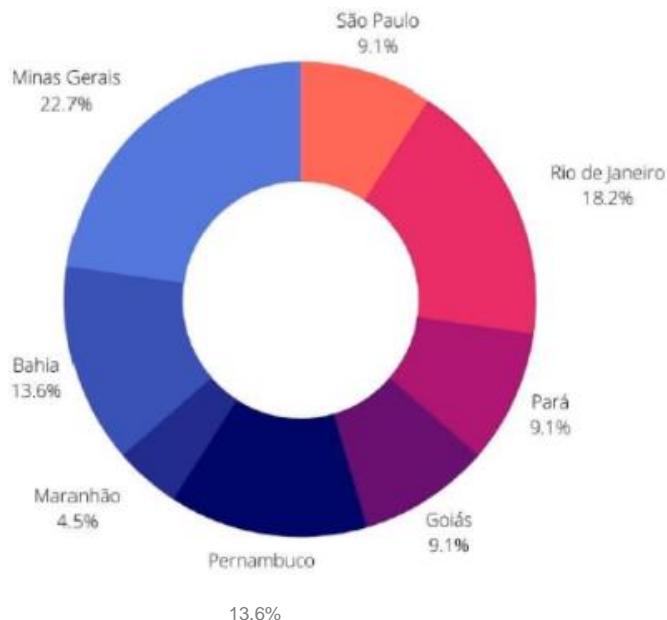
Gráfico 7 - Análise de alerta alto por estado

Rio de Janeiro, Pernambuco, Bahia, São Paulo, Pará, Goiás e Maranhão), sendo mais preocupante a situação de Minas Gerais e Rio de Janeiro (estados que também possuem o maior número de bens tombados), conforme apresentado a seguir:

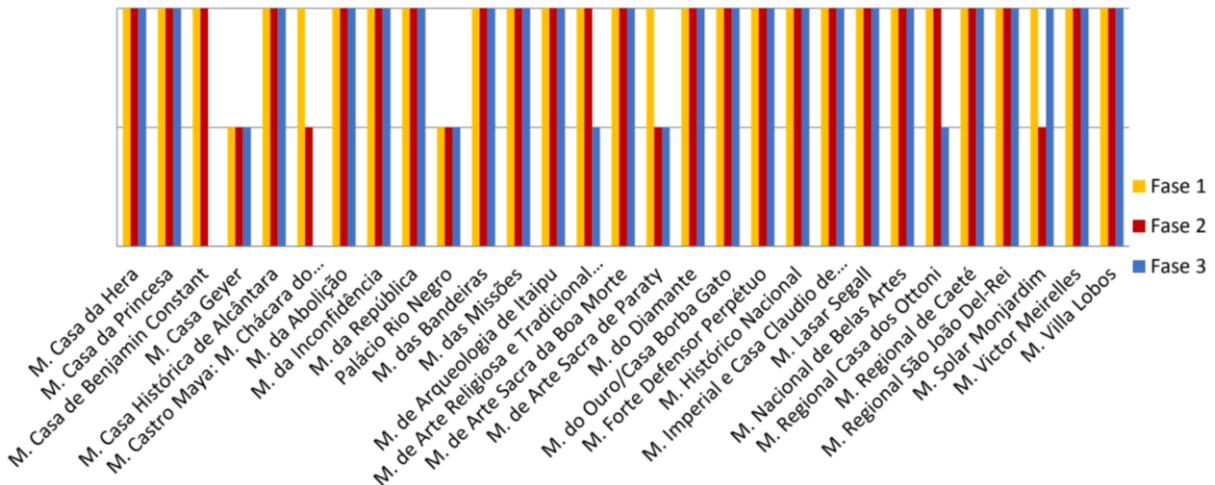
Gráfico 8 - Situação geral de elaboração dos Planos de Gestão de Riscos – 1º semestre de 2022

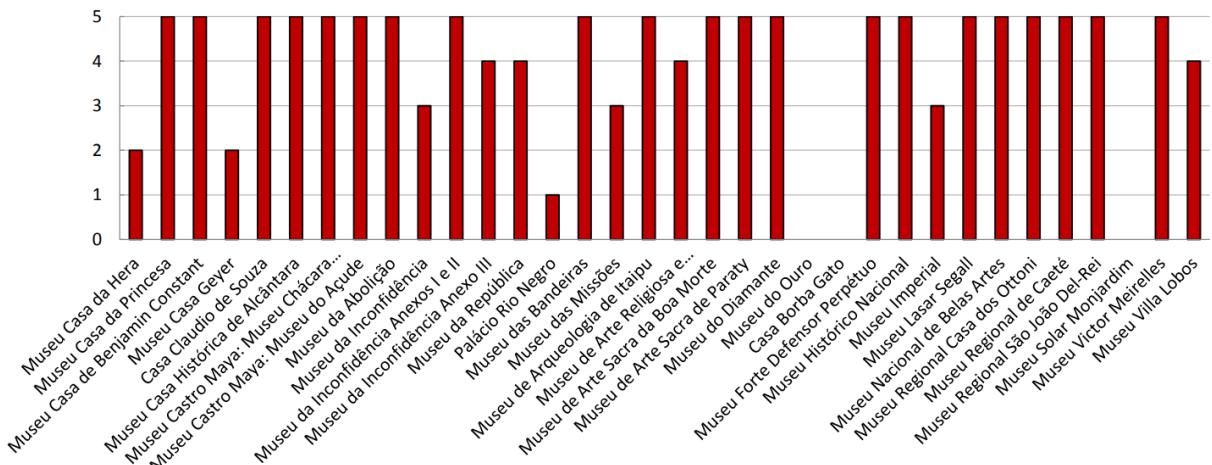
Gráfico 9 - Avaliação do nível de elaboração de PPCIPs por unidade museológica

0 – Não iniciado. 1 – Contratação em andamento; 2 – Projeto em elaboração; 3 - Projeto em análise no CB e Iphan; 4 – Projeto aprovado no CB ou Iphan; e 5 – Projeto aprovado no CB e Iphan. Cabe ressaltar que legislação do ES não exige projeto, assim o Museu Solar Monjardim aparece com o status “não iniciado”, ainda o Museu do Ouro e Casa Borba Gato abriram novo processo para Elaboração de novos Projetos, por dificuldades com a contratada anterior.

Quanto aos PPCIPs, são implementados por edificações, visto que, cada prédio apresenta as suas respectivas particularidades. Assim, das 30 unidades museológicas, considera-se para essa análise 34 edificações, já que alguns dos museus possuem anexos, estando o Museu da Inconfidência com os anexos I e II juntos, como seguem no gráfico seguinte:

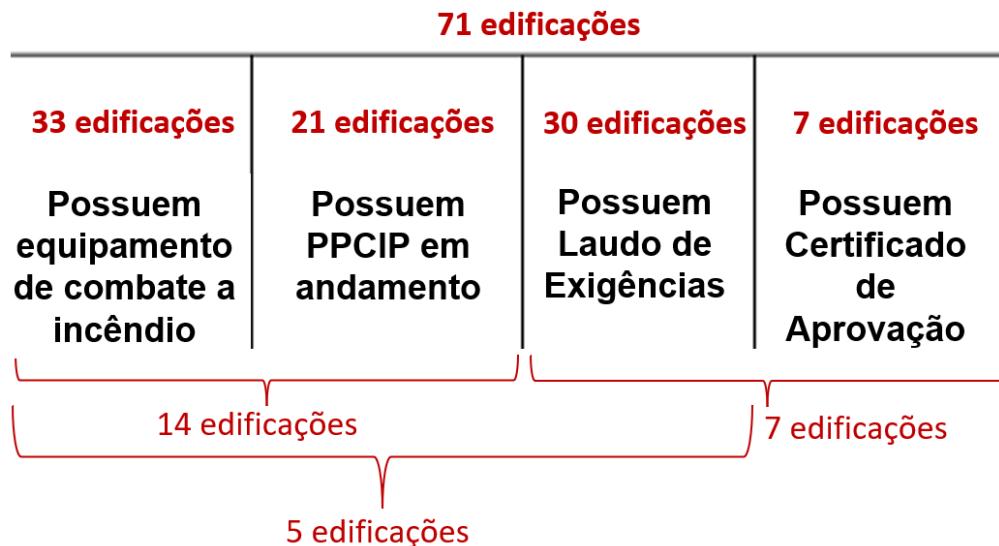
Esquema 4 – Resumo do levantamento de informações de segurança contra incêndio em edificações tombadas nacionais situadas no município do Rio de Janeiro

Para a primeira questão, se há equipamentos de combate a incêndio, como extintores, hidrantes, sprinklers⁷¹, etc, foram contabilizadas 33 edificações com respostas positivas, o que não significa que as outras 38 edificações estejam totalmente desprovidas de equipamento de combate a incêndio, pois não foi obtida essa informação para todas as 71 edificações.

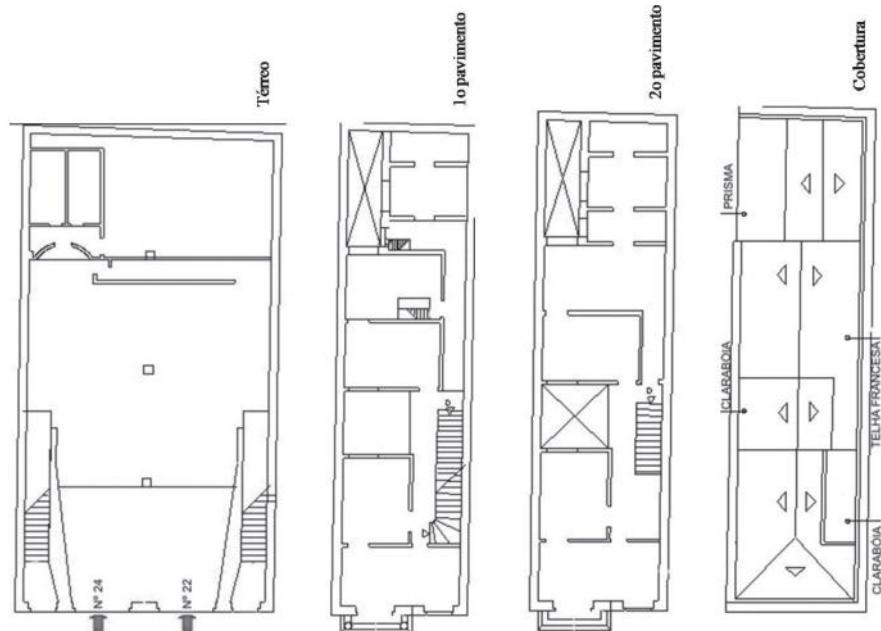
Esquema 5 - Típica planta de sobrado da área, onde podemos observar as escadas na divisa do lote, com acesso privativo pela fachada, circulações horizontais formando uma espécie de *hall* interno; prismas de ventilação e iluminação, ocupando lugar de antigos cômodos e/ou nos fundos do imóvel; cobertura em telha francesa com três águas e claraboias

De modo a garantir a independência da função residencial e comercial, uma característica comum no conjunto urbano são as portas nas fachadas de acesso exclusivo às escadas das residências. Normalmente as escadas eram em madeira de dois lances seguidos e pequeno patamar, acompanhando o perfil do lote (Esquema 5). Em alguns imóveis foram mantidas e em outros foram substituídas por escadas de alvenaria ou metálicas.

Um outro fator apontado por Mendes (2009), que também influenciou na tipologia da construção do conjunto, foi a adoção de medidas sanitárias urbanas por intermédio de legislações municipais específicas. A alteração dos pés-direitos mínimos, através de leis como a postura de 15 de setembro de 1892 e o Decreto Nº. 391, de 10 de fevereiro de 1903, exigiam no térreo portas fronteiras guarnecididas por bandeiras de ferro, vazadas, para a ventilação e, nos pavimentos superiores, uso de venezianas, sendo permitido que as bandeiras fossem fechadas com vidro. Ainda, como solução aos problemas do adensamento populacional e da ocupação total do lote, tornou obrigatório a abertura de prismas de ventilação e iluminação, eliminando-se ambientes confinados (Esquema 5). Também foram introduzidas claraboias (Esquema 5).

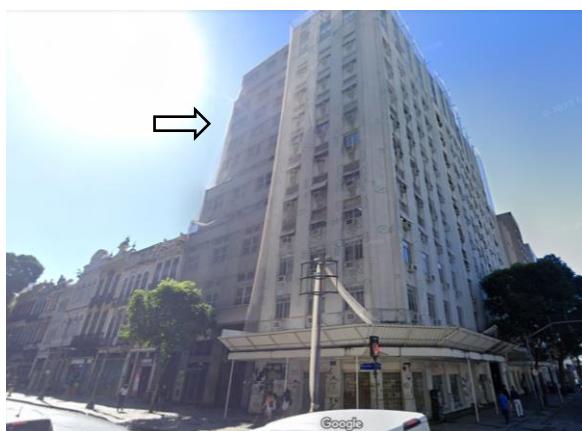
Foto 13 - Edifício de 11 pavimentos erguido em 1936

Em 1936, um edifício de 11 pavimentos e de linhas retas foi erguido na Rua Primeiro de Março, nº. 4 e nº. 6 (Foto 13), contribuindo para a descaracterização do conjunto que se acentuou ainda mais nos anos seguintes (Foto 14 e 15) (MENDES, 2012).

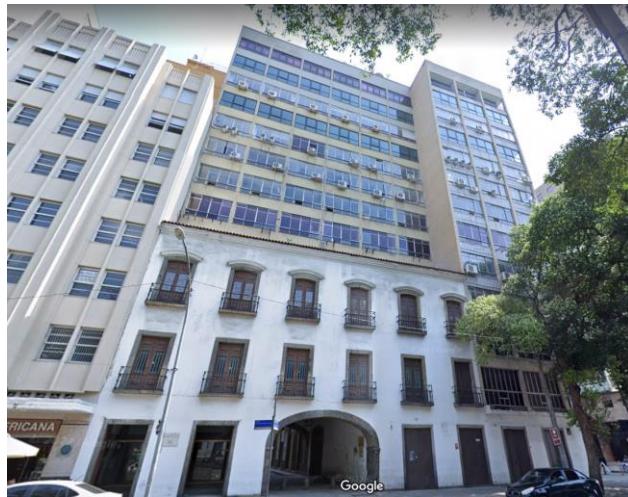
Foto 16 - Edifício de grande porte construído acima do Arco do Teles

Na década de 1950, mais um edifício de grande porte foi construído, acima do Arco do Teles (Foto 16), que já tinha a proteção por tombamento pelo Iphan. Aprovado pelo Iphan, a obra respeitou a exigência feita pelo arquiteto Lucio Costa de iniciar o volume a partir da linha de cumeeira do volume tombado e, em troca, o proprietário deveria restaurar o imóvel tombado que ameaçava ruir, caso não fossem realizadas obras imediatas (MENDES, 2009).

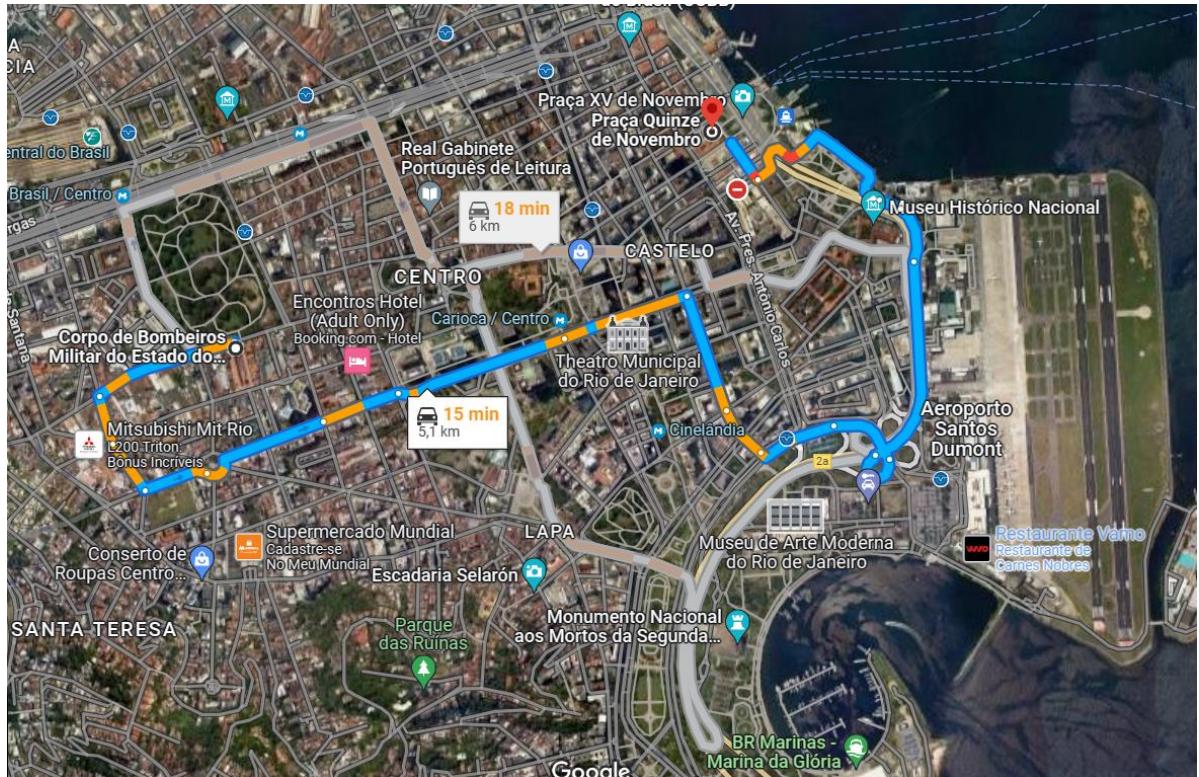
Mapa 6 - Mapa de fluxo de veículos nas vias e distância do Corpo de Bombeiros mais próximo

Em se tratando de segurança contra incêndio, uma questão importante é a proximidade do Corpo de Bombeiros. Neste ponto a localização do conjunto urbano possibilita um socorro mais rápido em caso de incêndio (Mapa 6), antes de grande propagação das chamas e por consequência, menores danos. Porém, o ideal é que o Corpo de Bombeiros nem precise ser

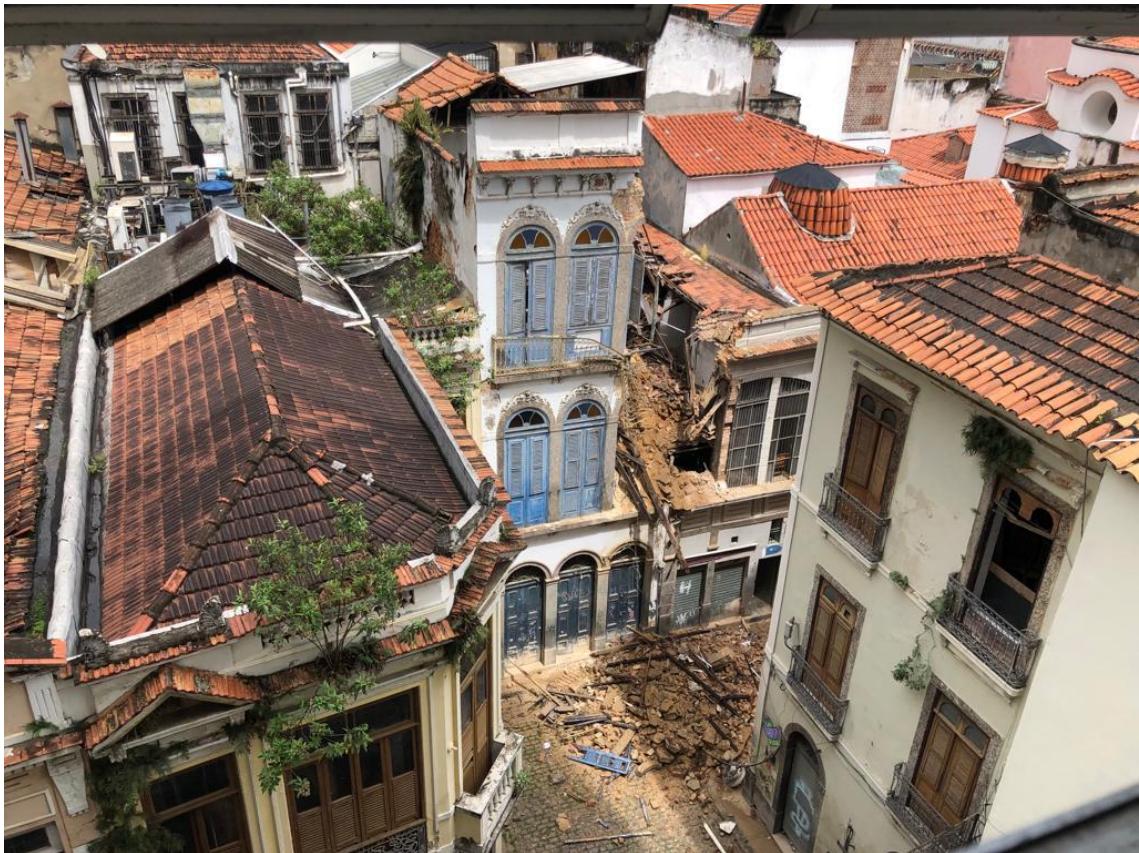
Foto 17 - Vista do alto de parte dos sobrados existentes na Travessa do Comércio, vemos os sobrados n 19 e 21, com partes desabadas e o mau estado de conservação dos imóveis vizinhos, como esquadrias quebradas e intensa presença de vegetações nos telhados e nas paredes

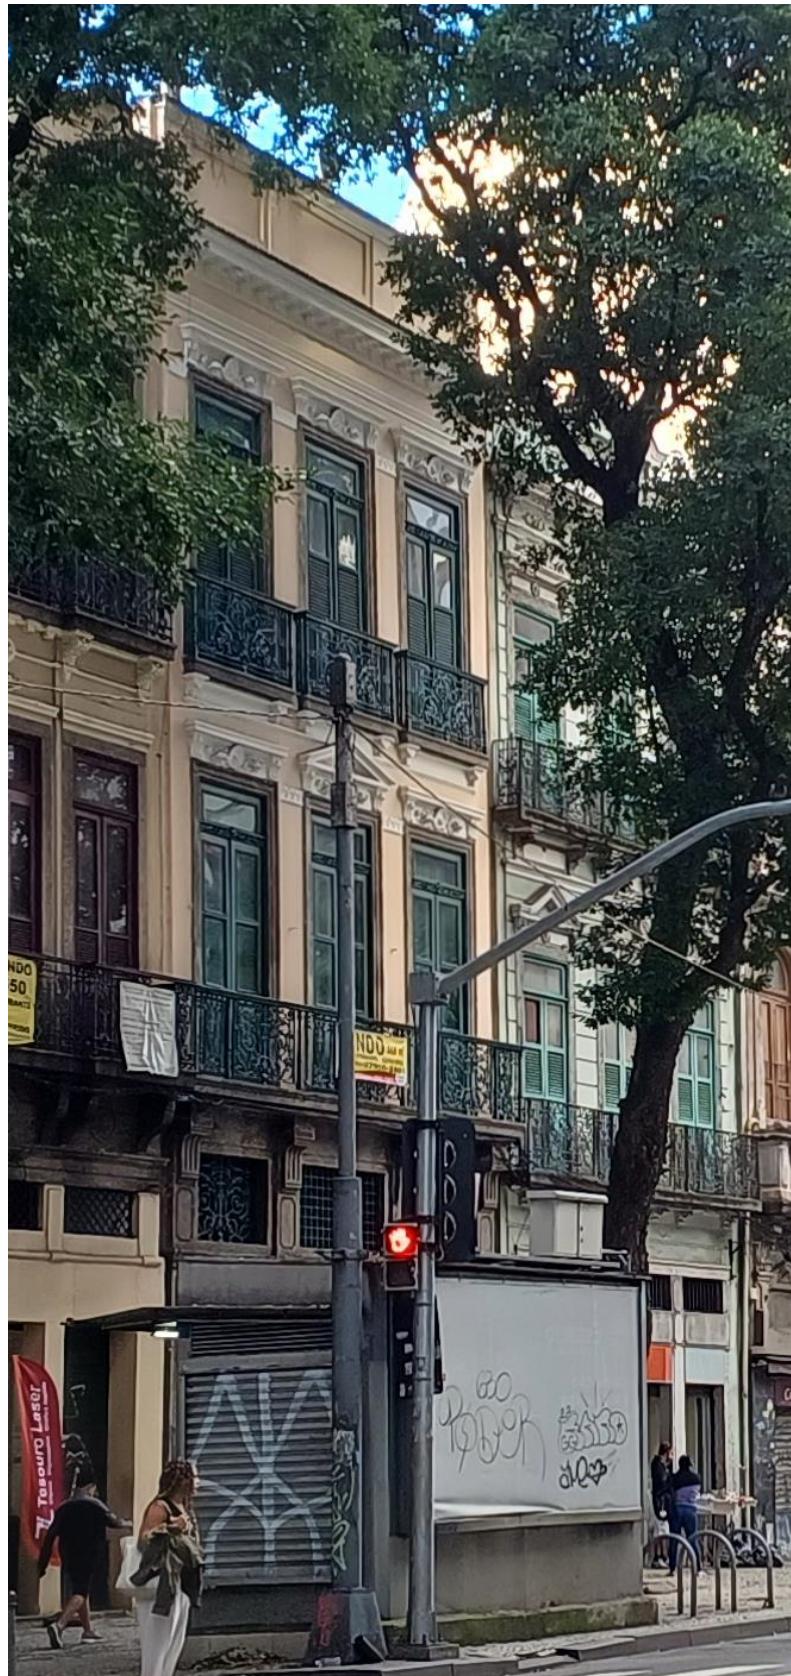
Foto 18 - Fachada frontal do imóvel à Rua Primeiro de Março, nº. 22

Trata se de um imóvel de uso comercial (atualmente desocupado), com três pavimentos e área construída de 847,72 m² (Foto 18). É um sobrado característico da área: fachada estreita, lote comprido, sem afastamento das edificações vizinhas, telhado com claraboia e interior descaracterizado, em função do alto pé direito os pavimentos foram divididos (Figuras 1, 2, 3 e 4).

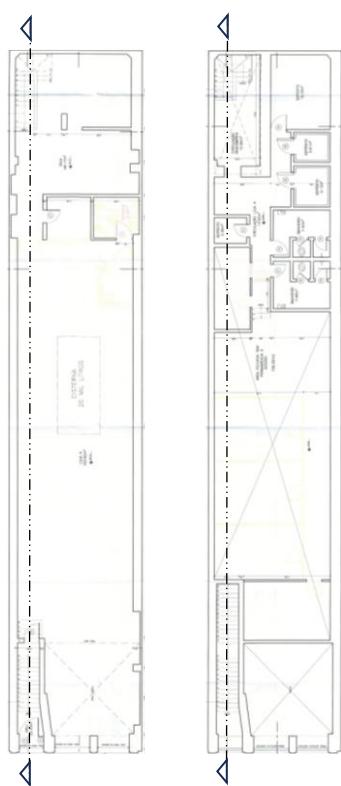
Figura 1 - Planta baixa do primeiro pavimento e da área técnica (pavimento dividido)

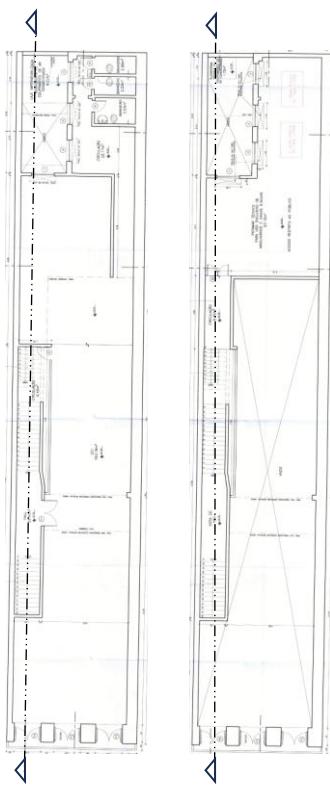
Figura 2 - Planta baixa do segundo pavimento e do patamar técnico (pavimento dividido)

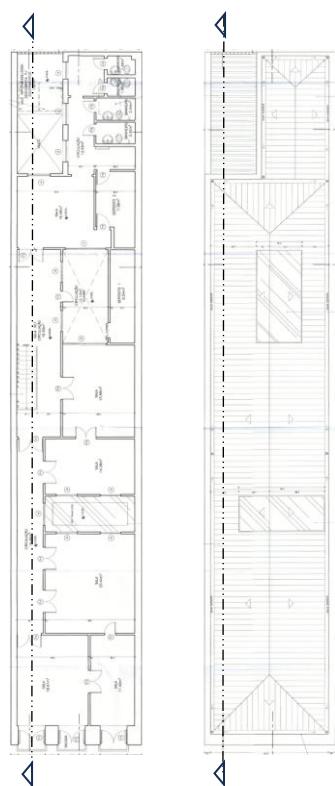
Figura 3 - Planta baixa do terceiro pavimento e da cobertura

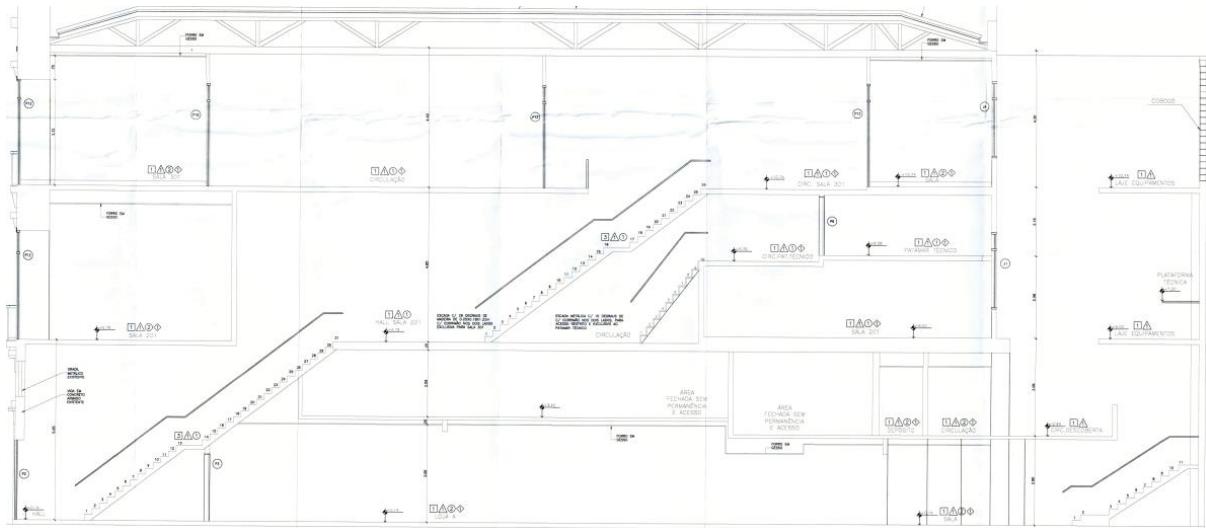
Figura 4 - Corte longitudinal mostrando as circulações verticais e as divisões dos pavimentos

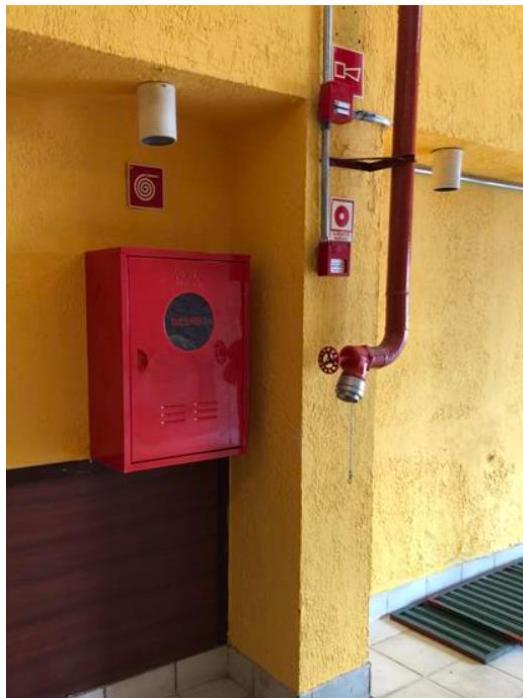
Foto 19 - Caixa e tubulação de hidrante e acionador manual de alarme de incêndio, situados no salão principal (térreo) da edificação

Após o Laudo de Vistoria e a análise das documentações enviadas pelo requerente, foi elaborado o Parecer Técnico Nº. 9/2023/COTEC IPHAN-RJ/IPHAN-RJ (SE-IPHAN/RJ, 2022a). Ambos os documentos informam que apesar de haver equipamentos de prevenção e combate a incêndios novos distribuídos na edificação (Foto 19, 20, 21, 22, 23 e 24), o imóvel contém disjuntores de modelo antigo e sem identificação dos circuitos (Foto 25, 26 e 27). No Laudo de Vistoria e no Parecer Técnico Nº. 9/2023 (SE-IPHAN/RJ, 2022a) consta que, na ocasião da vistoria, foi informado que as instalações elétricas haviam sido objeto de intervenção recente (Foto 28 e 29). Com isso, a fiscal solicitou o encaminhamento à SE-IPHAN/RJ da Anotação de Responsabilidade Técnica (ART) do Responsável Técnico pelas instalações elétricas e o Laudo de Inspeção das Instalações Elétricas, conforme previsto na Portaria Iphan Nº 366 de 4 de setembro de 2018, bem como pediu o envio do Certificado de Aprovação do CBMERJ.

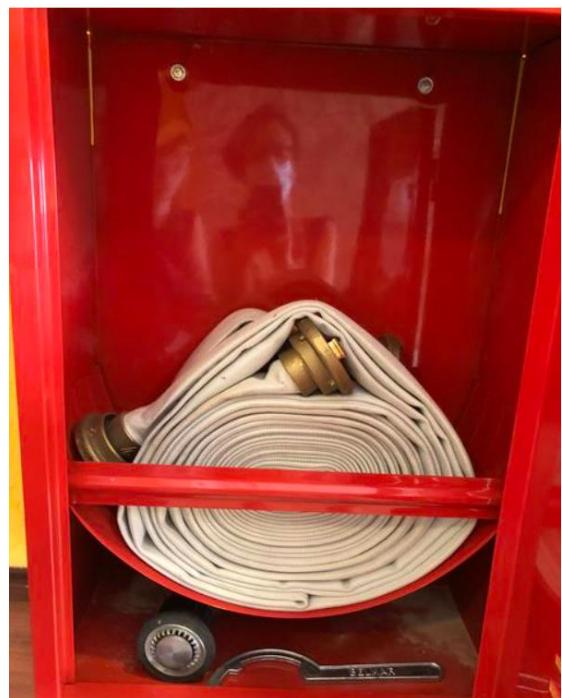
Foto 20 - Caixa de hidrante devidamente equipada com mangueira, esguicho e chave storz, situada no salão principal (térreo) da edificação

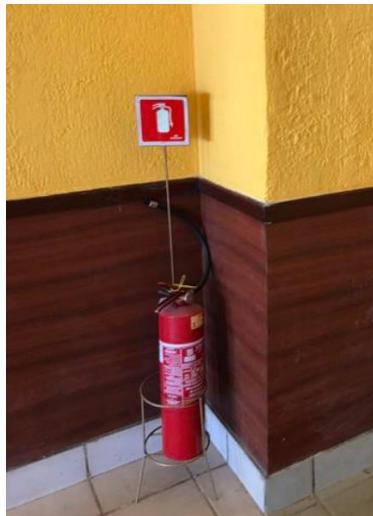
Foto 21 - Extintor de incêndio, situado no salão principal (térreo) da edificação

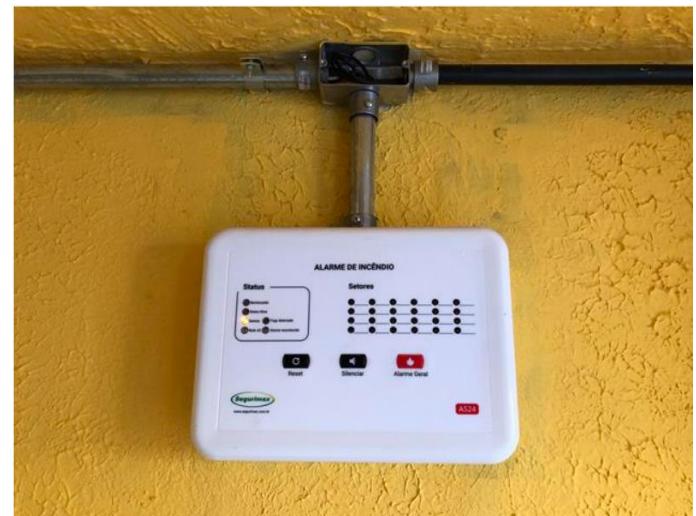
Foto 22 - Central de alarme de incêndio, situado no salão principal (térreo) da edificação

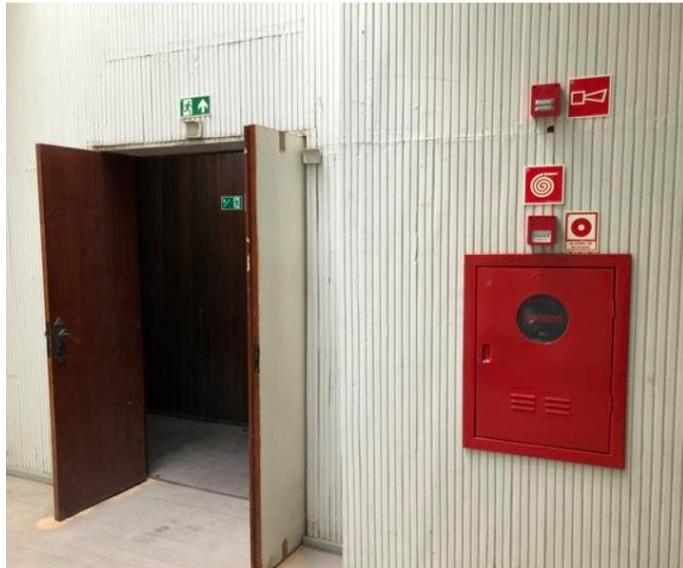
Foto 23 - Equipamentos de combate a incêndio e pânico no salão do 2º pavimento

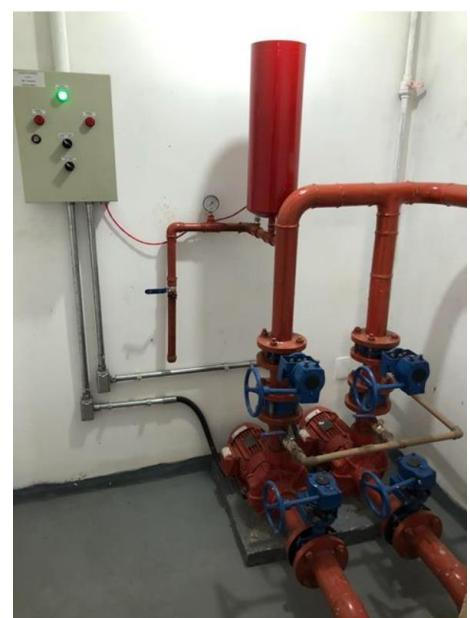
Foto 24 - Bombas de incêndio

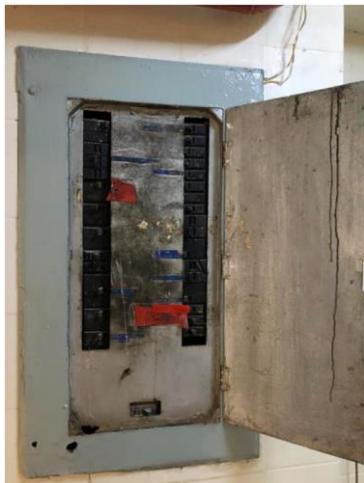
Foto 25 - Quadro de luz no térreo, próximo à escada

Em 11 de outubro de 2023 foi realizada nova vistoria, esta reafirmou que as instalações contra incêndio e pânico são novas, porém identificou extintores já fora do prazo de manutenção (SE-IPHAN/RJ, 2022b). A vistoria também identificou que os quadros elétricos foram modernizados, todavia continuou sem apresentar Laudo de Inspeção das Instalações Elétricas conforme solicitado pela fiscal anterior.

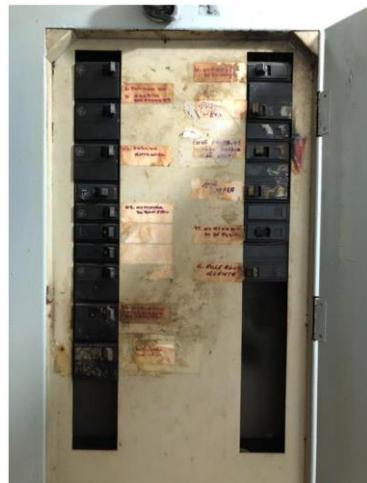
Foto 26 - Quadro de luz em pavimento superior

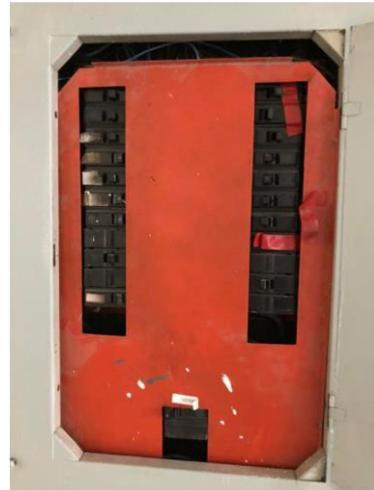
Foto 27 - Quadro de luz em pavimento superior

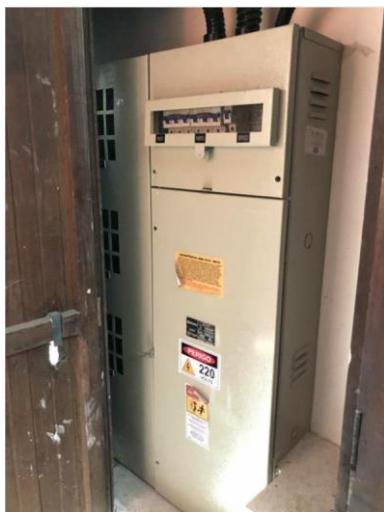
Foto 28 - Novo PC de luz

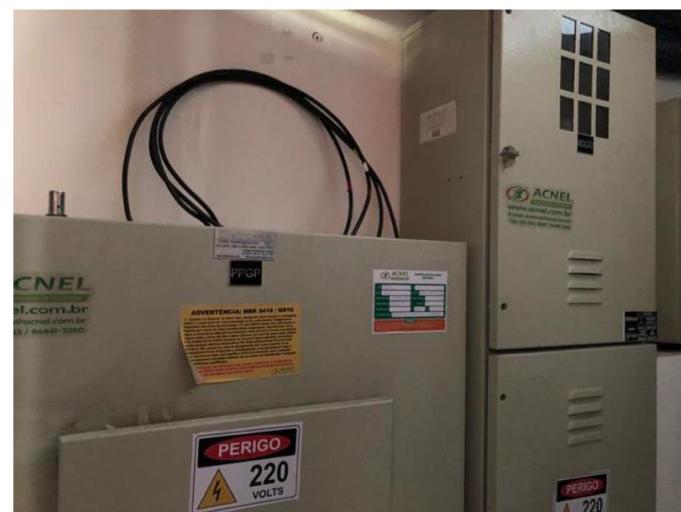
Foto 29 - Novo PC de luz

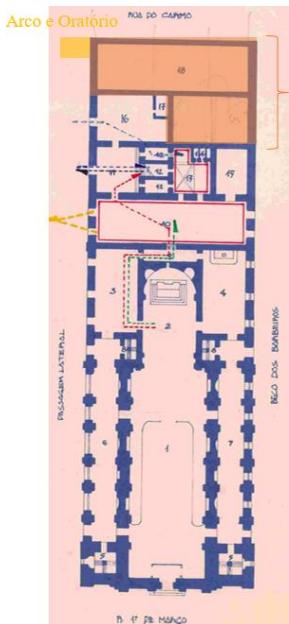
Figura 5 - Planta baixa do primeiro pavimento

Primeiro de Março, esquina de um lado com o Beco dos Barbeiros e do outro com o Beco do Carmo (Figura 5, 6 e 7). Foi um dos primeiros exemplares de objeto de ação de proteção do Iphan, em 20 de abril de 1938, processo nº. 0024-T-38, com inscrição nº. 013 no Livro Histórico e inscrição nº. 028 no Livro de Belas Artes. Pertencem à Igreja o Arco e Oratório de Nossa Senhora da Boa Esperança⁹⁶, à Rua do Carmo, e os imóveis (lojas) voltadas para a Rua do Carmo nº. 46, 48, 50, 52 e 54. Esses bens levaram a extensão do tombamento da igreja, passando a ser classificado como Conjunto Arquitetônico, em 7 de outubro de 1975, na 71ª Reunião do Conselho Consultivo do Iphan. Aqui nossa análise se deterá à edificação da igreja, mas as lojas voltadas para a Rua Primeiro de Março têm laudos de fiscalização que foram analisados neste trabalho, e, portanto, os dados mais relevantes para a segurança contra incêndio foram consolidados na tabela situada no Apêndice C.

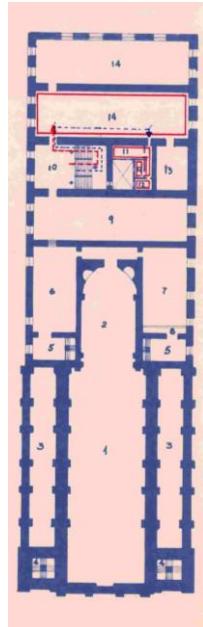
Figura 6 - Planta baixa do segundo pavimento

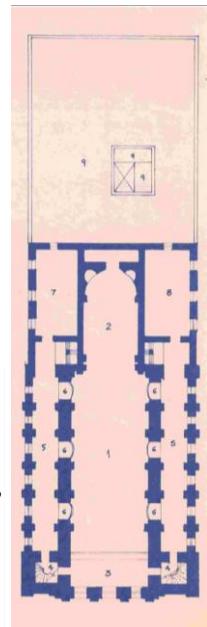
Figura 7 - Planta baixa do terceiro pavimento

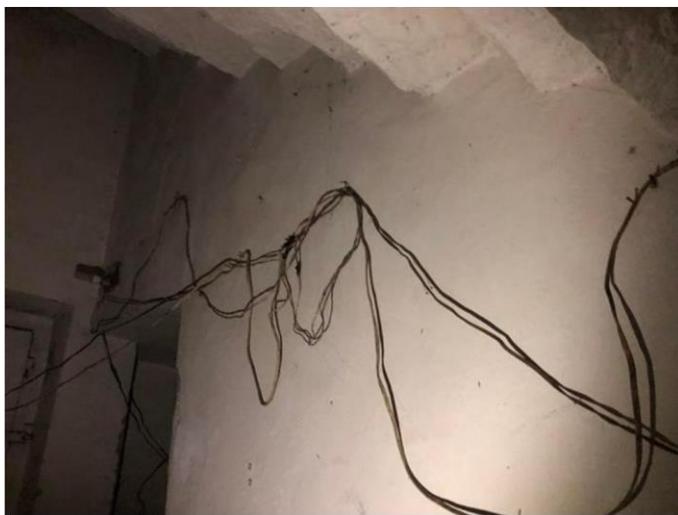
Foto 31 - Gambiarras, instalações elétricas inadequadas e fora de norma nos fundos da Igreja da Ordem Terceira de Nossa Senhora do Carmo

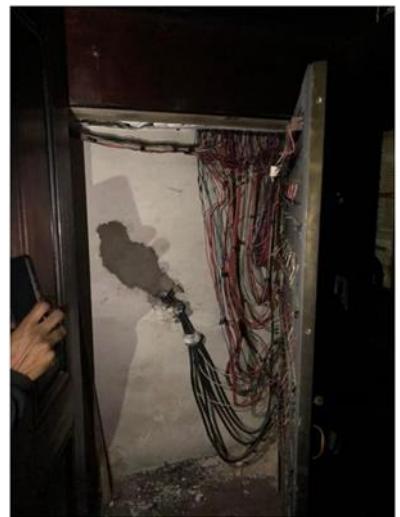
Foto 32: Quadro de luz com instalações elétricas inadequadas e fora de norma, nos fundos da Igreja da Ordem Terceira de Nossa Senhora do Carmo

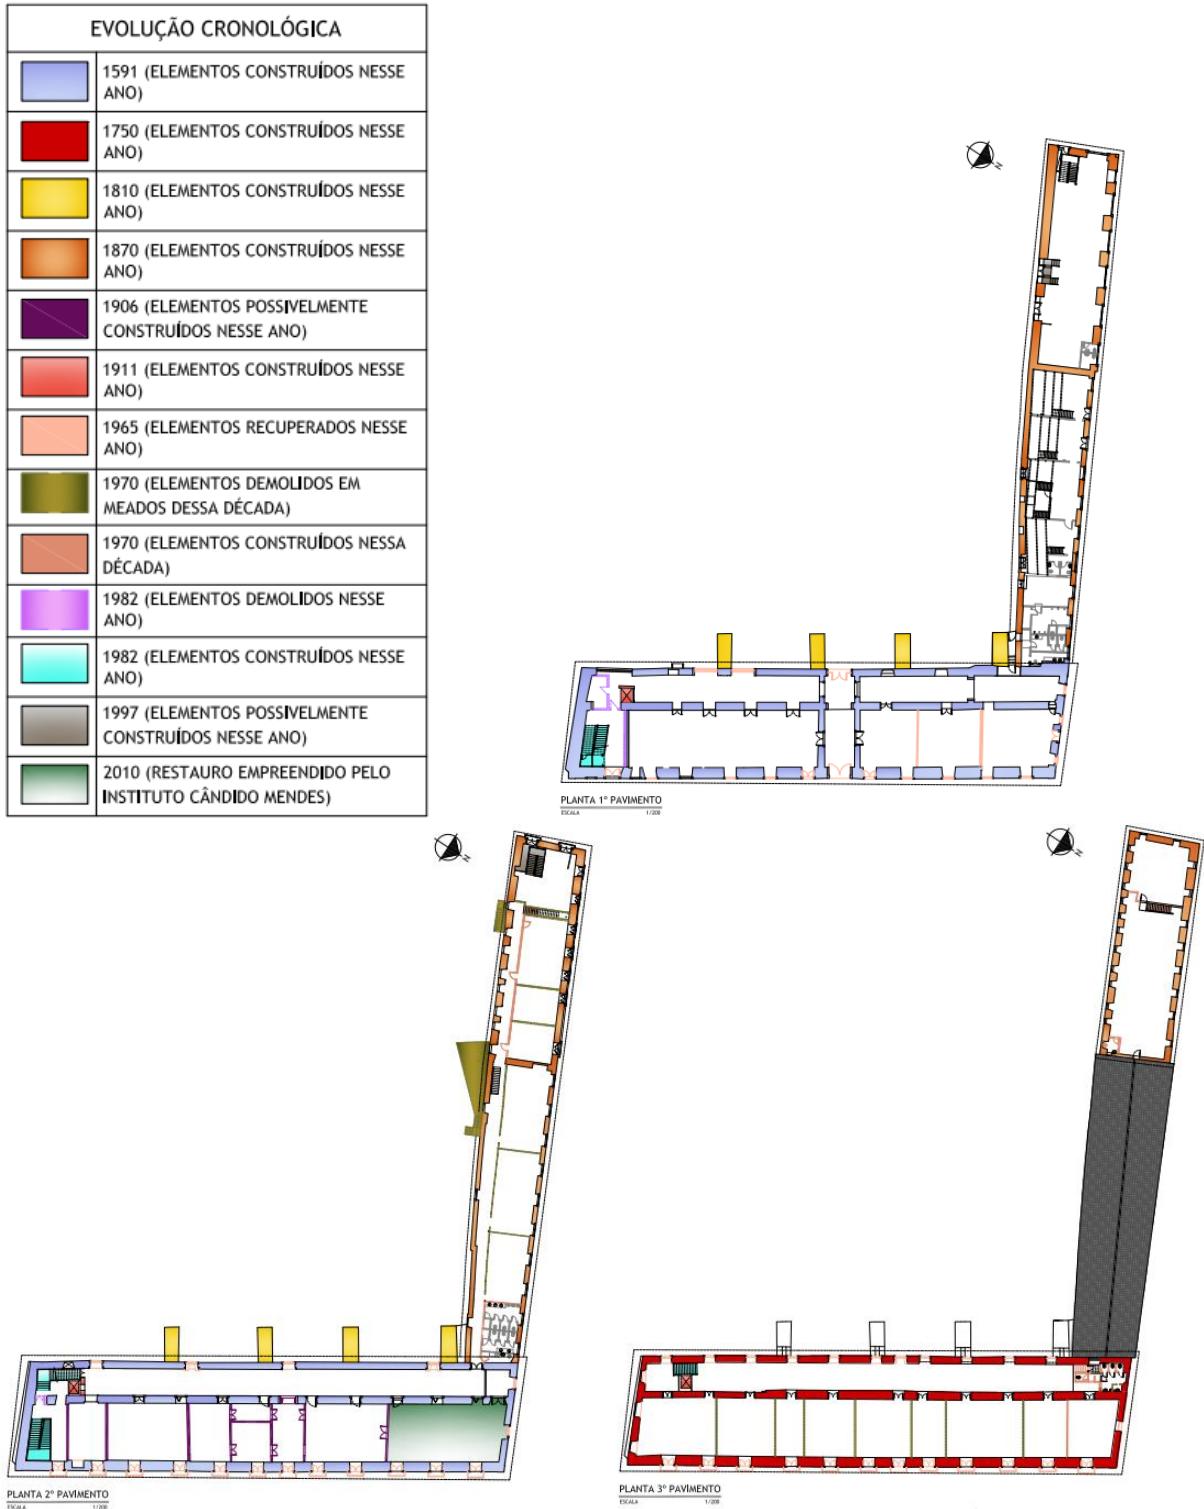
Figura 11 - Plantas cronológicas do Antigo Convento do Carmo

Com tantos usos e anos de existência, o imóvel passou por diversas intervenções, que lhe modificaram a aparência externa e interna, mas que mantiveram parte dos materiais originais do edifício, conforme representações abaixo. Na Figura 11 também é possível perceber que a maior parte do imóvel é composta por três pavimentos, no entanto uma porção voltada para a

Rua do Sete de Setembro possui dois pavimentos. Ao todo, o imóvel tem aproximadamente 4000 m² de área construída.

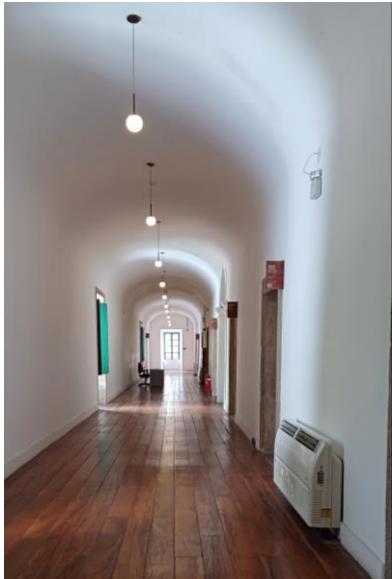
Foto 34 - Ar-condicionado fixado na parede da circulação do segundo pavimento

Portanto, de modo a sanar os diversos problemas do imóvel e possibilitar um uso compatível, foram realizados e submetidos à SE-IPHAN/RJ projetos distribuídos em mais de 600 plantas e cadernos de especificações técnicas referentes às disciplinas de arquitetura, ar-condicionado (Foto 34 e 36), estrutura e fundações, instalações elétricas, águas pluviais, esgoto, água fria, combate a incêndio (Foto 35 e 36), segurança (Foto 35 e 36) e luminotécnica. Em 21 de dezembro de 2018, por meio do Parecer Técnico Nº. 572/2018 (SE-IPHAN/RJ, 2017, doc. SEI Nº. 0919765), foi aprovado o projeto executivo e a realização da obra foi autorizada pelo Iphan.

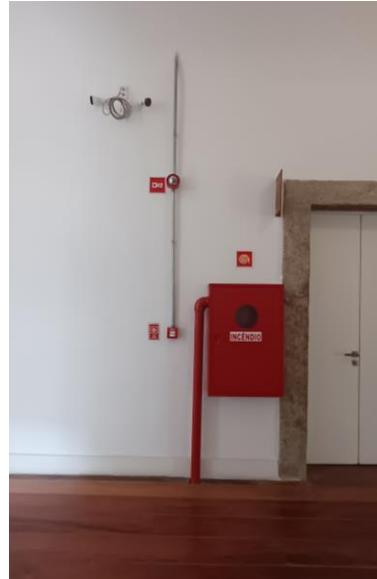
Foto 35 - Câmera de monitoramento, alarme de incêndio e hidrante na circulação do segundo pavimento

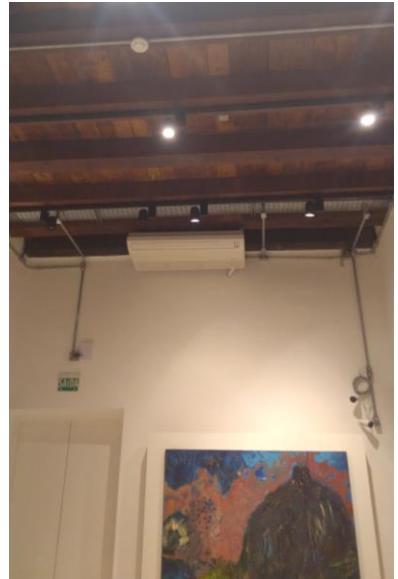
Foto 36 - Sinalização de emergência, ar-condicionado, detector de fumaça, e câmera de monitoramento, na área de exposição (primeiro pavimento)

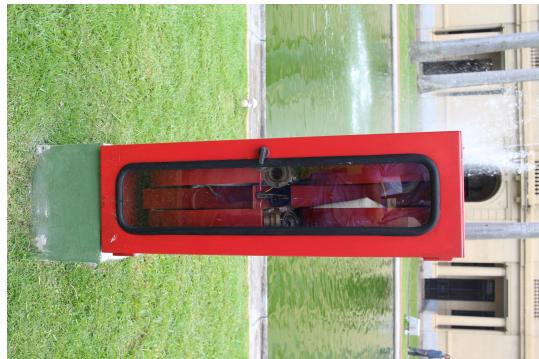
Data	Legenda
12/12/2019	12_gust

Jardim junto ao lago central. Presença de equipamentos de combate a incêndio. Não se sabe se estão funcionando adequadamente. Foto Gustavo T.
