CATÁLOGO DO ITEM IMPORTADO

Pleito de Inclusão de Ex-Tarifário

Número de Controle SDIC	NCM	Sugestão de descrição do ex-Tarifário
D537-16I	8708.94.90	Bucha do conjunto válvula hidráulica, tem a função de mancalizar a árvore de entrada, montada na carcaça do mecanismo de direção de veículos leves, comprimento de 6,35 a 6,10 mm, diâmetro externo de 34,20 a 34,15 mm, injetada com resina de poliéster reforçada com 45% de fibras de vidro, dureza Shore D 85 (+-2), resistência à tração de 174 MPa min., peso de 6,4 a 10 g.

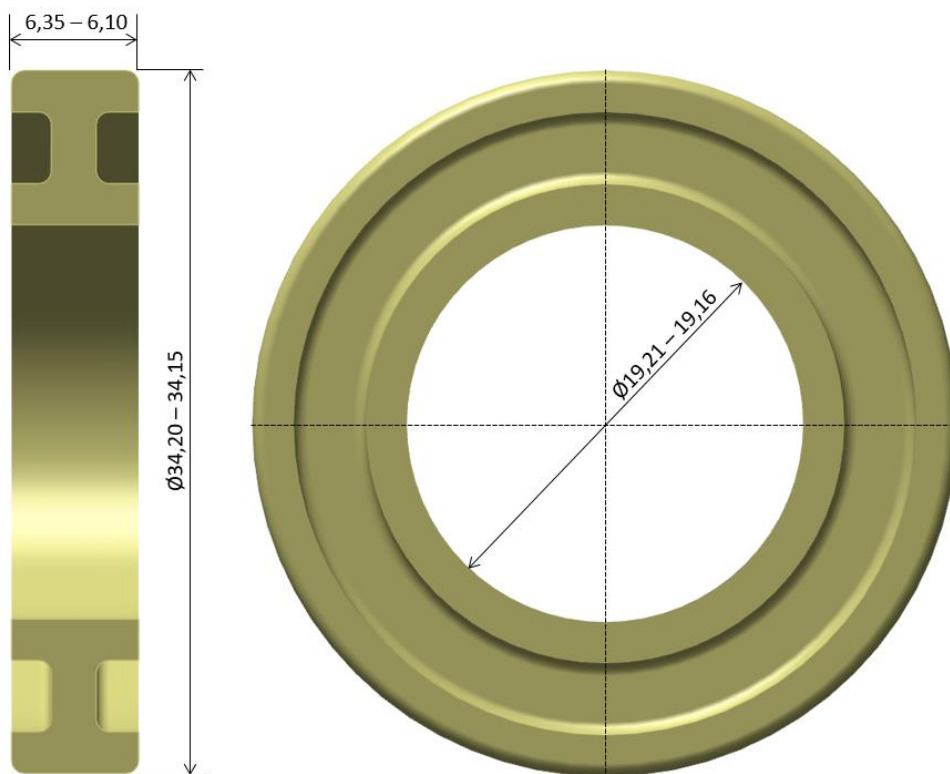
2. Imagens da autopeça importada e/ou desenho esquemático *(obrigatório conter as principais dimensões):*

A bucha do conjunto válvula hidráulica, fabricado pelo processo de injeção do material resina de poliéster reforçada com 45% de fibras de vidro, dureza Shore D 85 HB (+-2), resistência a tração de 174 MPa min., ponto de derretimento 250 graus Celsius (+-2), absorção de água 0,04% máx., densidade 1,68 a 1,70 g/cm³, paralelismo entre as faces de 0,08 mm, concentricidade entre diâmetro externo e interno de 0,08, perpendicularidade entre diâmetro interno e face de 0,05 mm. Deve suportar o conjunto válvula montado no mecanismo hidráulico e ao teste de durabilidade.

Observação: Unidade de medidas em mm

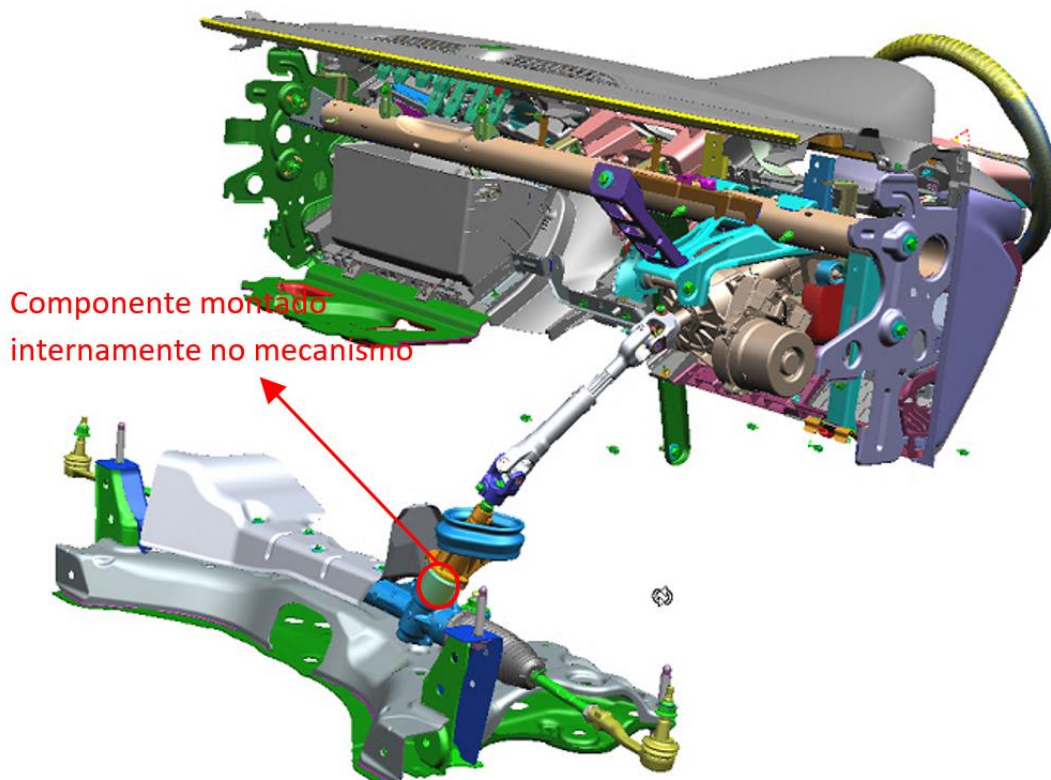
3. Aplicação do item importado *(em qual produto fabricado pela empresa pleiteante o item importado será incorporado):*

A bucha do conjunto válvula é montado do conjunto mecanismo de direção hidráulica de veículo automóvel

Tem a função de mancalizar a árvore de entrada montado na carcaça do mecanismo de direção hidráulica de veículos leves.
