CATÁLOGO DO ITEM IMPORTADO

Pleito de Inclusão de Ex-Tarifário

Denominação: Longarina esquerda de subchassi traseiro

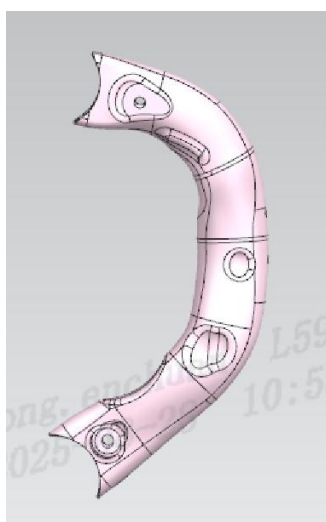
Vista geral do componente

Perfil estrutural: Seção transversal variável, perfil tubular oco

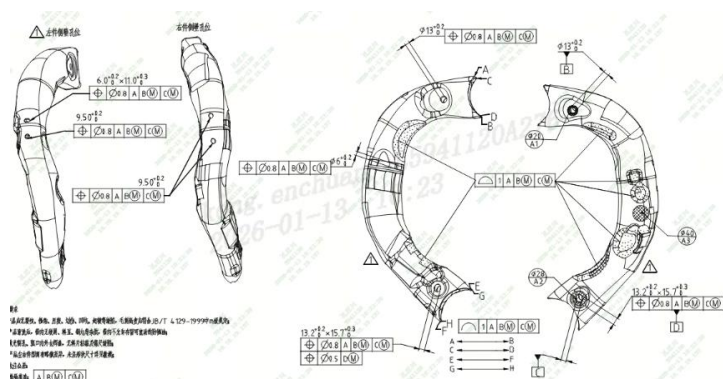
Desenho dimensional do componente

Dimensões: 520 mm x 263 mm x 111 mm (+/- tolerâncias de fabricação)
