RELATÓRIO DE SEGURANÇA DE
Barragens

2022

Agência Nacional de Águas e Saneamento Básico

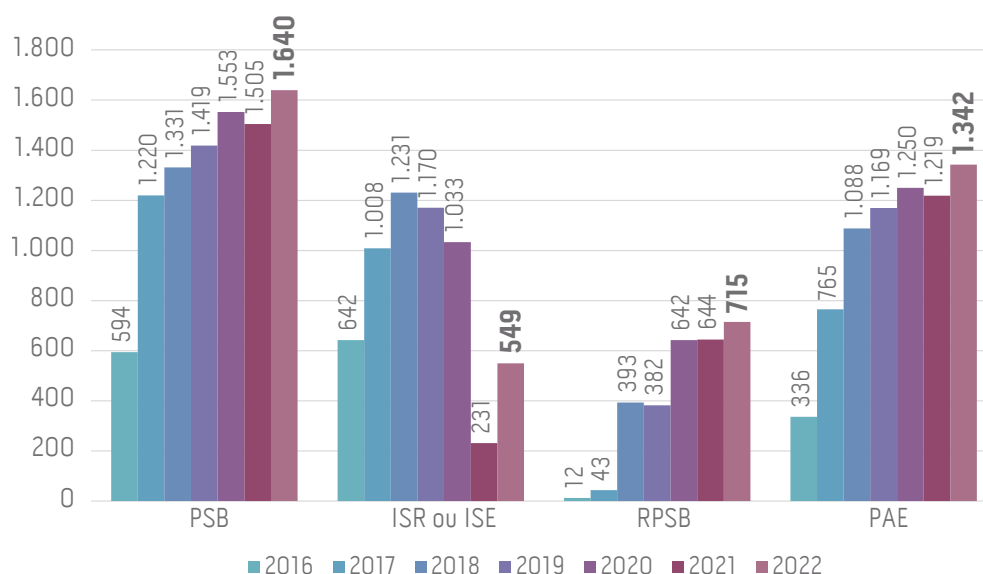
Evolução dos Planos de Segurança da Barragem e seus componentes

Na figura a seguir são apresentadas as informações acerca da elaboração do PSB e de seus componentes. É possível observar que em 2021 houve um decaimento em relação ao ano anterior, mas em 2022 ocorreu uma evolução com taxa equivalente a 8% quanto à elaboração desses documentos.
