LAUDO TÉCNICO DE VERIFICAÇÃO DAS INSTALAÇÕES DO SISTEMA DE CLIMATIZAÇÃO | VRF | ABIN | RS

O objetivo do Laudo Técnico em questão é a verificação das instalações do sistema de climatização do tipo VRF instalados na nova sede da Superintendência Regional ABIN localizada no 16º pavimento do edifício localizado na Av. Senador Tarso Dutra, nº 561, 605, 665 na cidade Porto Alegre-RS.

Em atendimento ao projeto executivo proposto pela NEOCLIMA AR CONDICIONADOS, 235214-EXCLI01-16ºTNCGR00, foram instalados equipamentos de ar condicionado e renovação de ar.

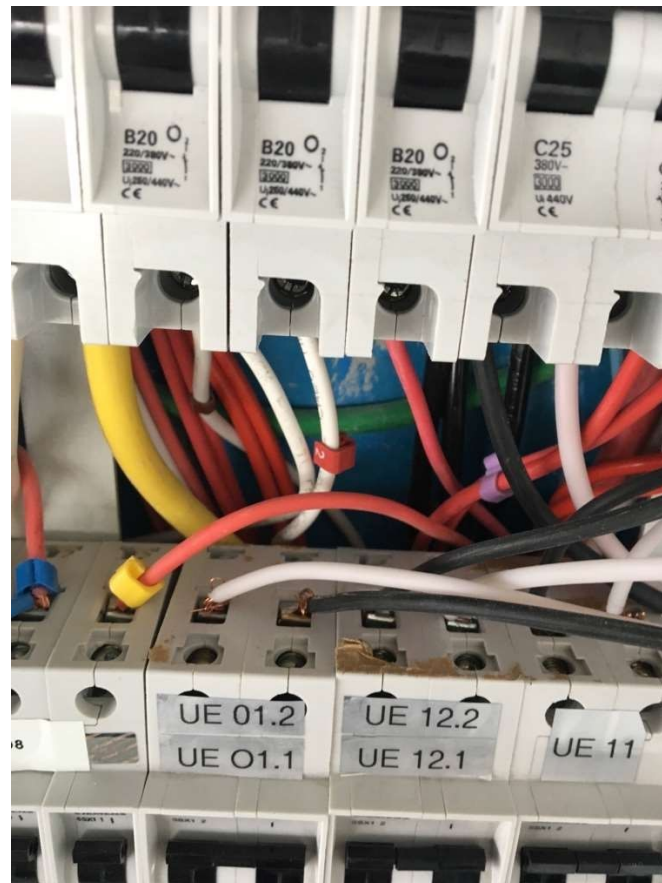
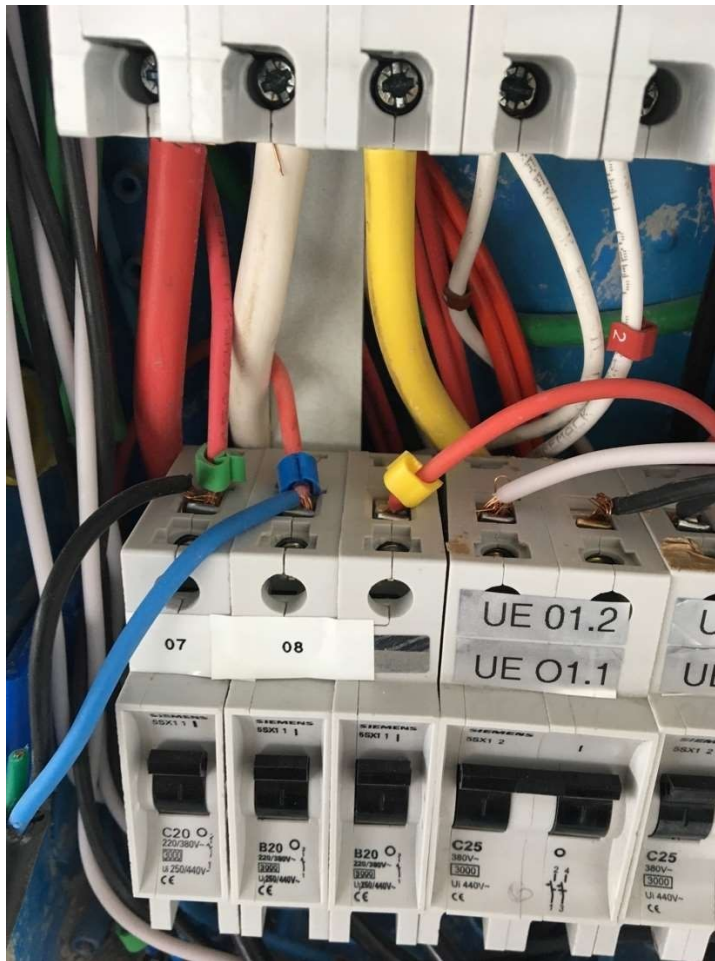
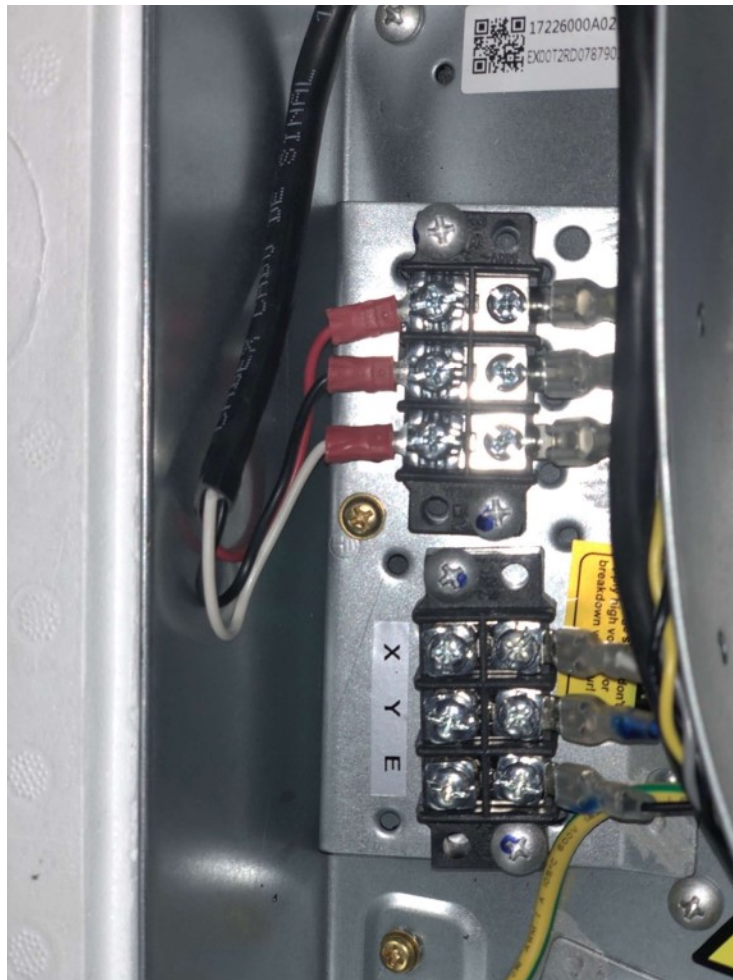
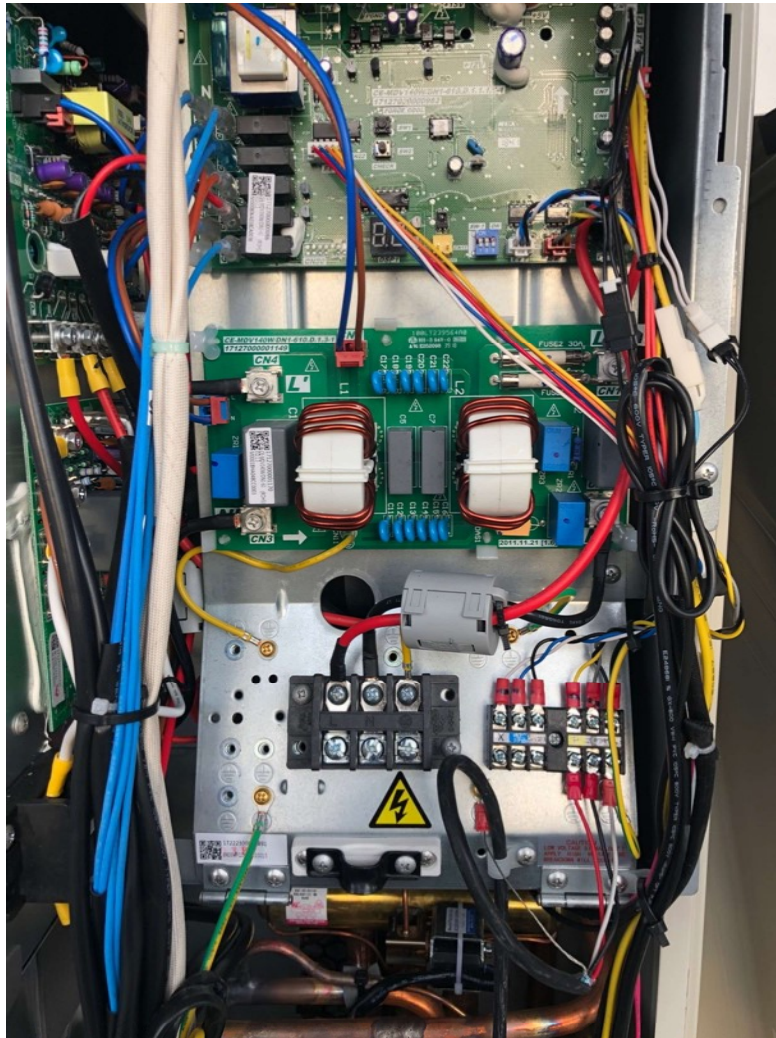
Na interligação de comando foram utilizados os terminais de compressão, seguindo as recomendações da fabricante, conforme foto abaixo.

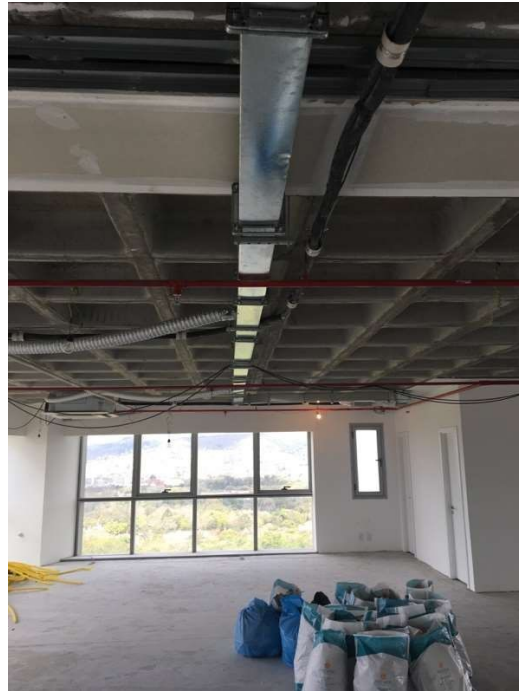
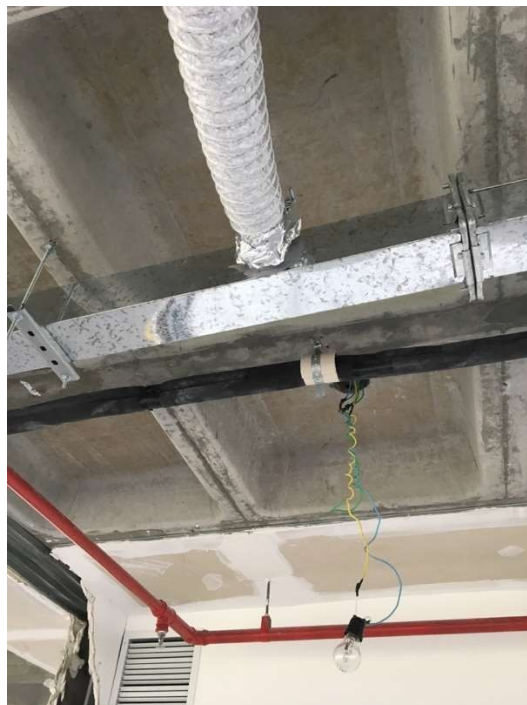
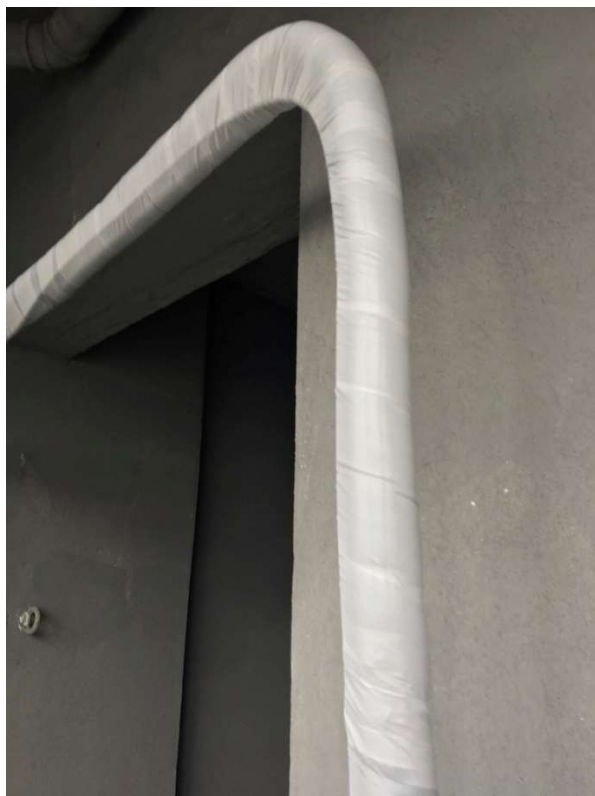
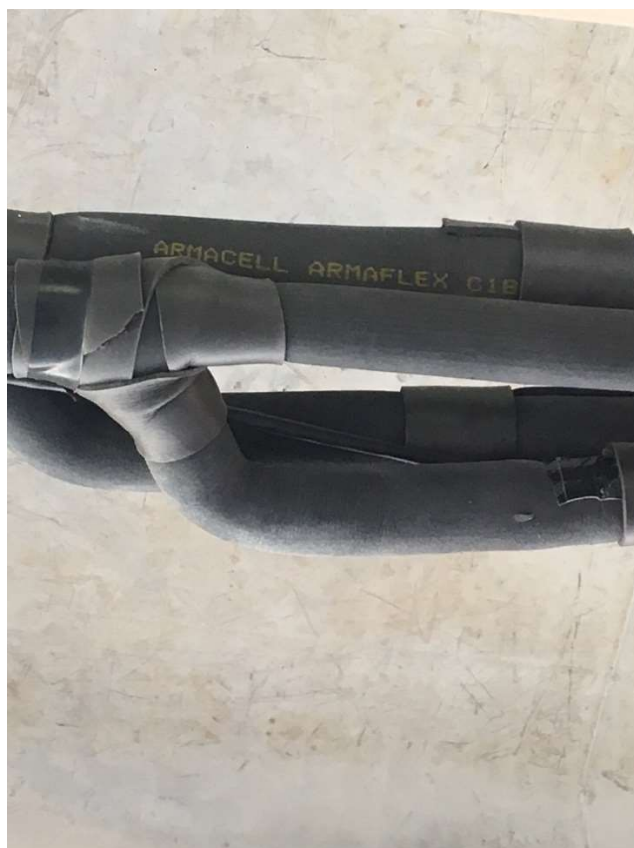
Foi verificado que toda a rede frigorígena foi isolada com material elastomérico, atendendo às especificações solicitadas.

As fotos abaixo, elucidam isolamentos e acabamentos.

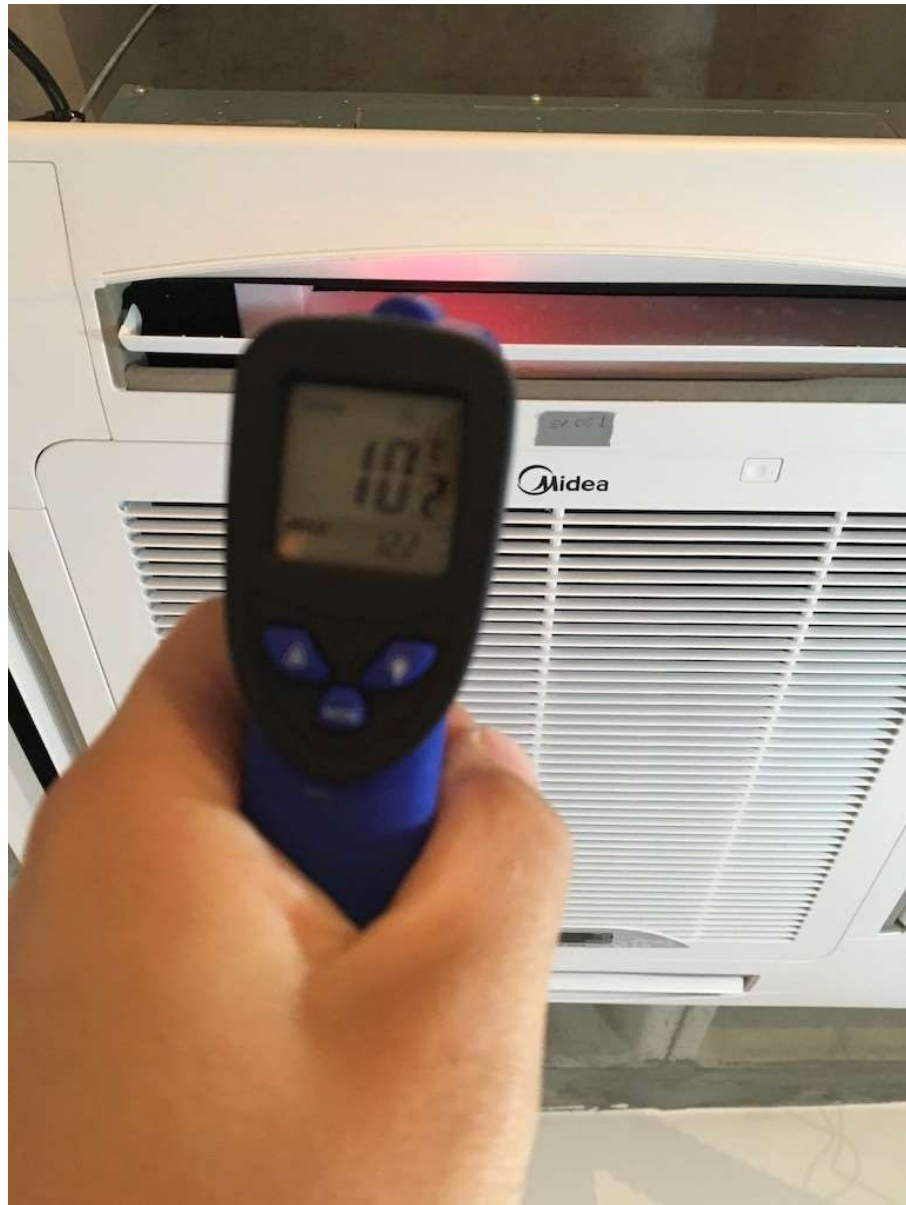
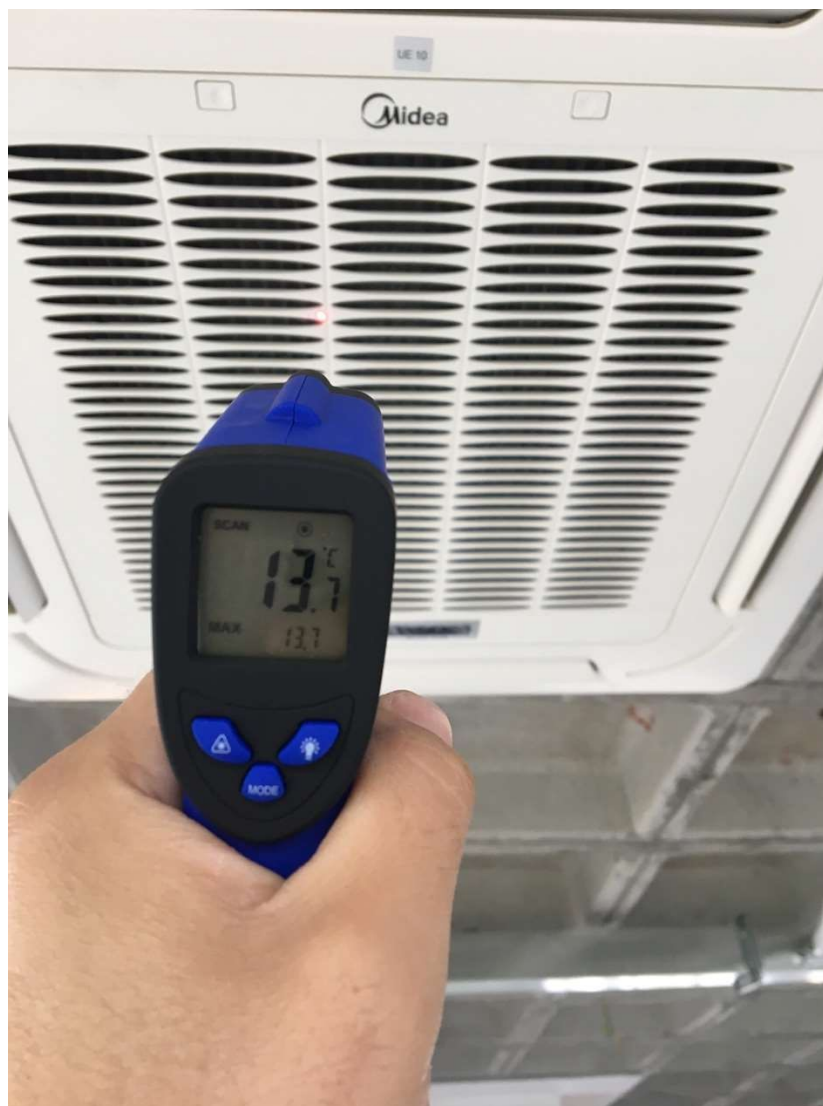
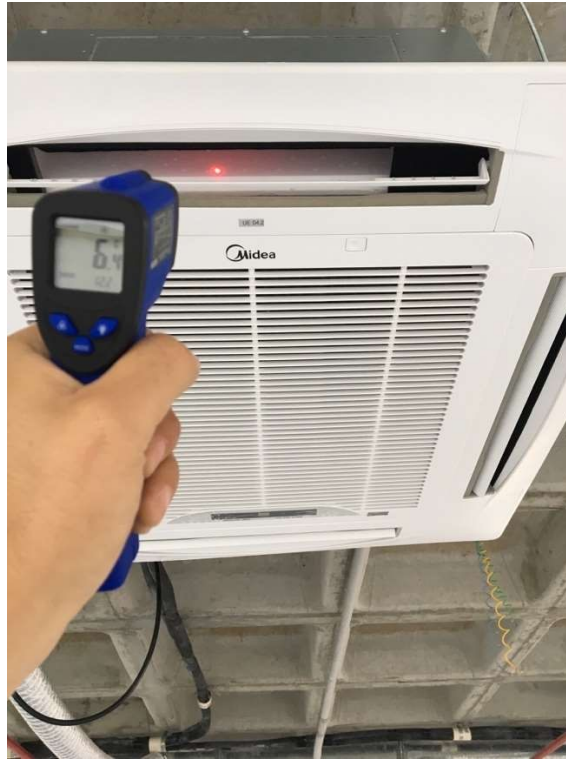
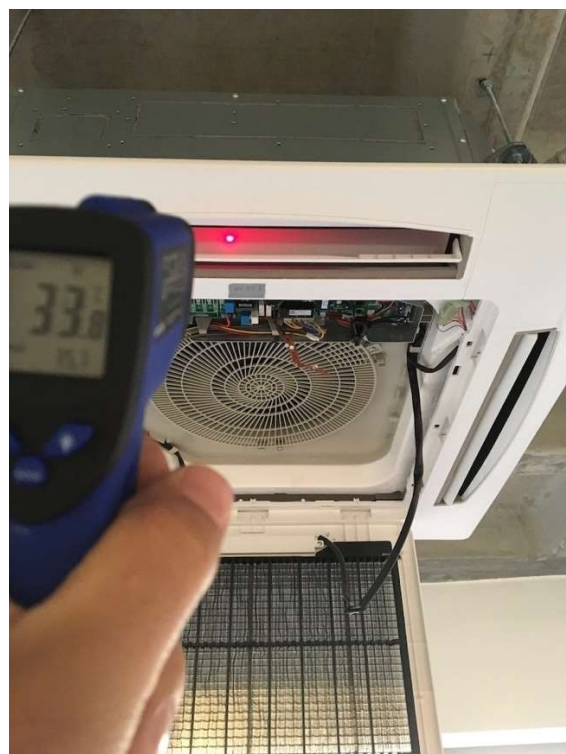
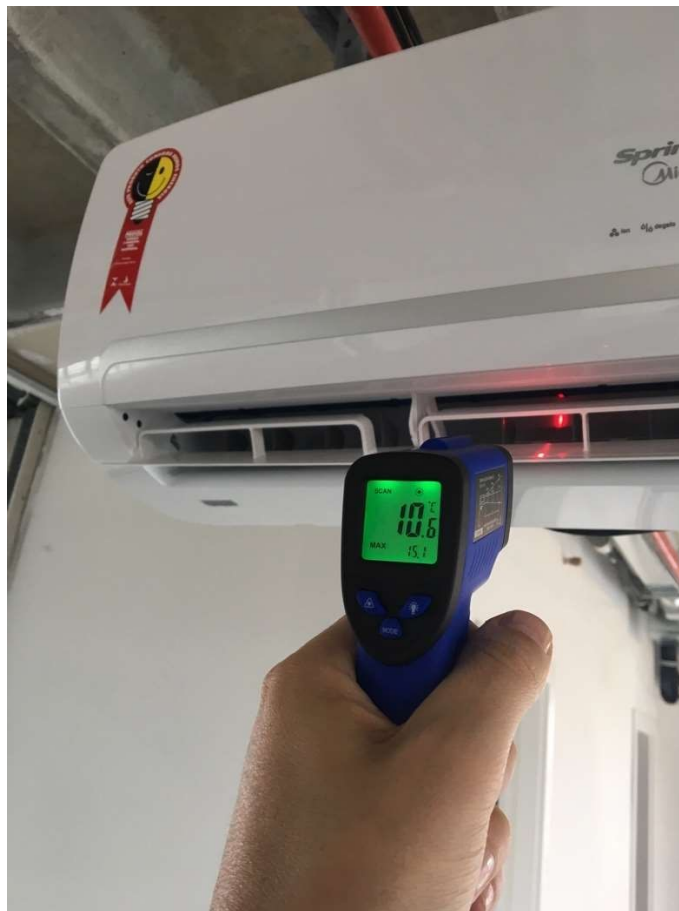
Seguindo a análise do sistema, foram verificadas as temperaturas de insuflamento de ar das evaporadoras no modo refrigeração e de aquecimento.

Com base nas temperaturas aferidas, assegurou-se que todas as evaporadoras estão em conformidade com os parâmetros de *set-point* e *start-up*.

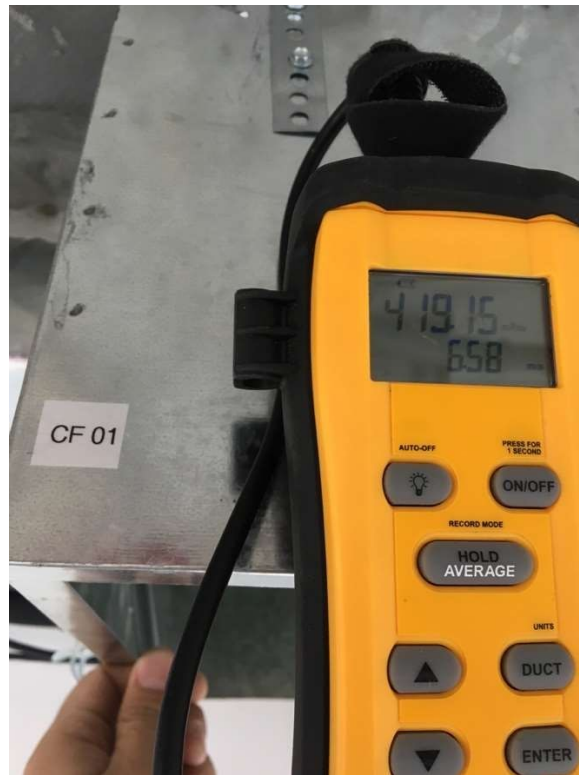
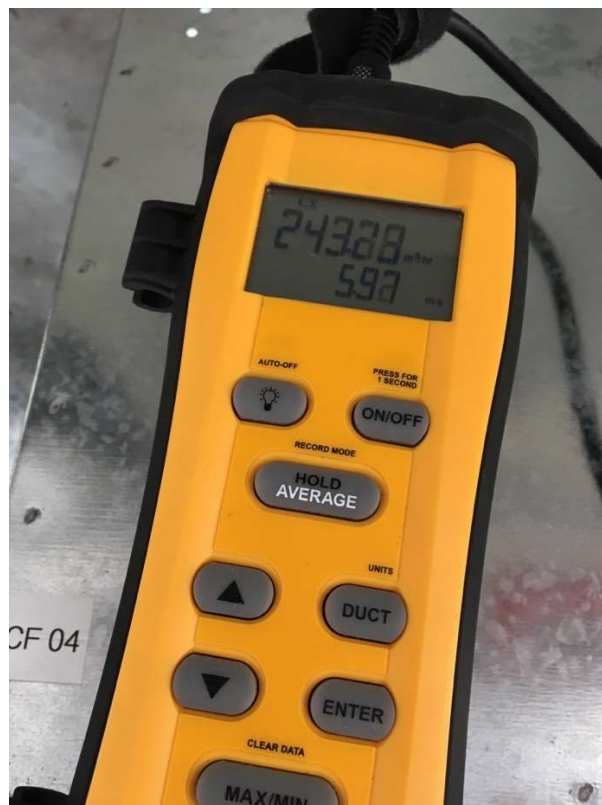
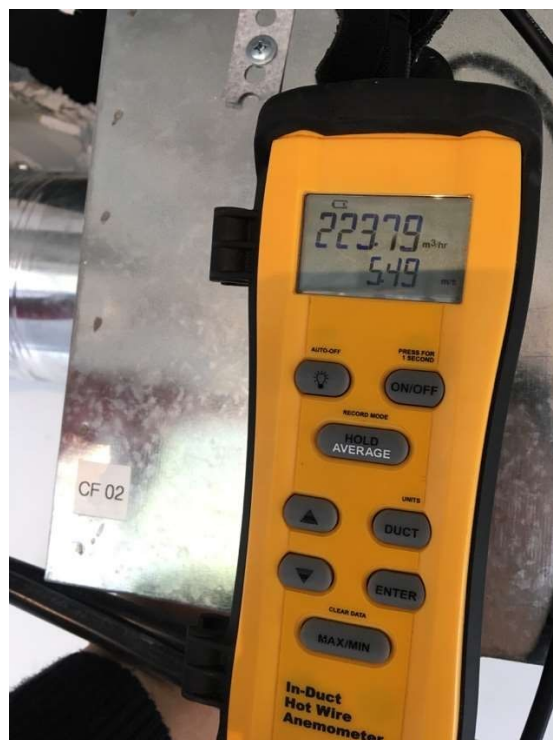
Para a renovação foram utilizado 04 ventiladores axiais *in line*, as medições de vazões podem ser conferidas nas fotos abaixo, ficando dentro do esperado em condições normais de operação.
