LAUDO / CHECK LIST DE ACESSIBILIDADE PARA AVALIAÇÃO DE CONFORMIDADE ÀS NORMAS DE ACESSIBILIDADE (CONFORME NBR 9050:2020)

UNIDADE / ÓRGÃO	ADVOCACIA GERAL DA UNIÃO - AGU		TOTAL DE PAVTOS	1		
CIDADE	ARARAQUARA	ESTADO	SÃO PAULO			
RUA / AV	Avenida Rodrigo Fernando Grillo	Nº	207	ÁREA TOTAL	645,23	
BAIRRO	Jardim dos Manacás	ANO DE CONSTRUÇÃO	2014			
ATENDE PÚBLICO	SIM	<input type="checkbox"/>	DATA HABITE-SE	04/11/2014		
	NÃO	<input checked="" type="checkbox"/>	DATA DO LAUDO	Out. 2025		
SITUAÇÃO DO IMÓVEL	PRÓPRIO	<input type="checkbox"/>	PRÉDIO TOMBADO OU HISTÓRICO			
	LOCADO	<input checked="" type="checkbox"/>			SIM	<input type="checkbox"/>
	CEDIDO	<input type="checkbox"/>			NÃO	<input checked="" type="checkbox"/>
RESPONSÁVEL PELA ELABORAÇÃO DO LAUDO (NOME, FORMAÇÃO (Arq. ou Eng.), CREA / CAU)	Kleber Batistela Pereira		Nº DA ART OU RRT / DATA DE EMISSÃO	XXXXXXX

RELATÓRIO FOTOGRÁFICO

PSF ARARAQUARA

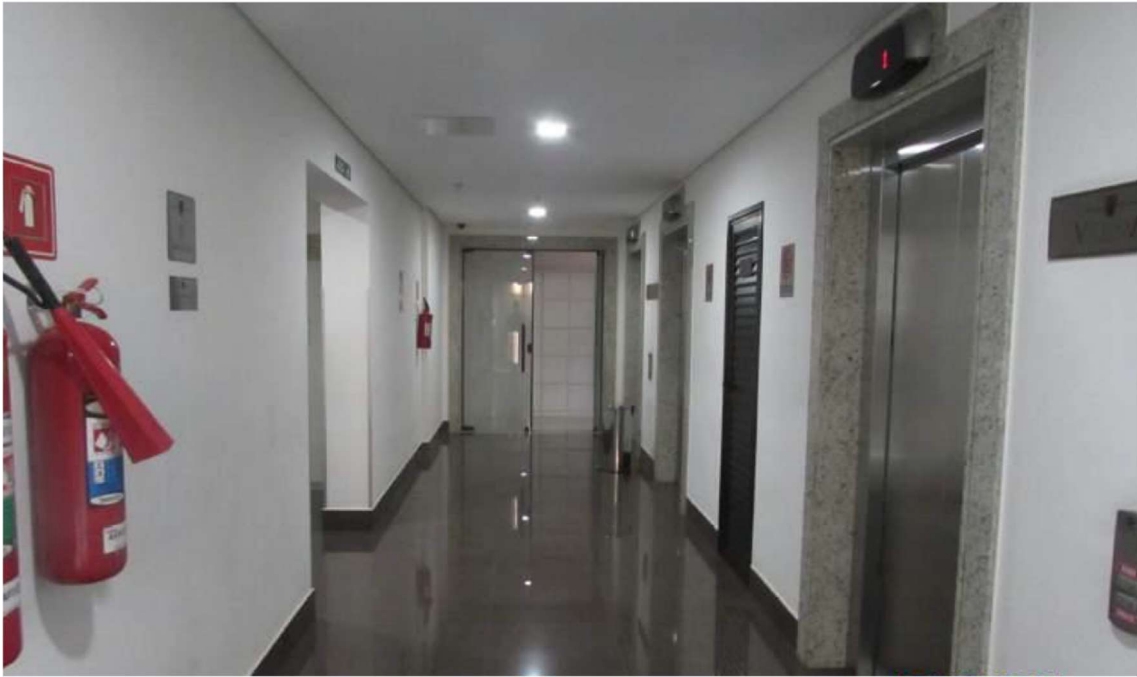
Foto 12

ATENDE NBR9050-2020		NÃO SE APLICA	OBSERVAÇÕES
SIM	NÃO		
X			
	X		Foto 21
	X		
		X	O piso tátil deverá ser até a recepção do prédio.
	X		Necessidade de piso tátil de alerta nos extintores suspensos, na porta do elevador. Foto 12.
		X	
X

SIM	NÃO	JUSTIFICATIVA
X		Projeto para piso tátil
