LAUDO / CHECK LIST DE ACESSIBILIDADE PARA AVALIAÇÃO DE CONFORMIDADE ÀS NORMAS DE ACESSIBILIDADE (CONFORME NBR 9050:2020)

| UNIDADE / ÓRGÃO | AGU/TO - Advocacia Geral da União | | TOTAL DE PÁG.: | 2 + Subsolo | | | |
| RUA / AV | AVENIDA JOAQUIM TEOTÔNIO SEGURADO | | IN | 13 | ÁREA TOTAL | 2.332,00 | |
| RESPONSÁVEL PELA ELABORAÇÃO DO LAUDO<br>(NOME, FORMAÇÃO (Arq. ou Eng.), CREA / CAU) | Valdir Costa Júnior, Engenheiro Civil, CREA 374750/D-CE | | | | IN DA ART OU INET / DATA DE EMISSÃO | TO20260660866 - 27/08/2026 | |

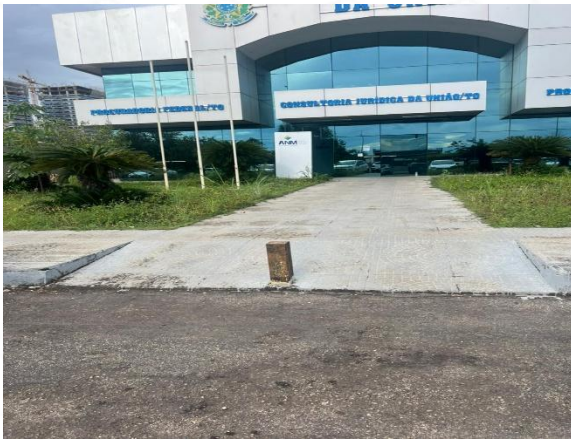
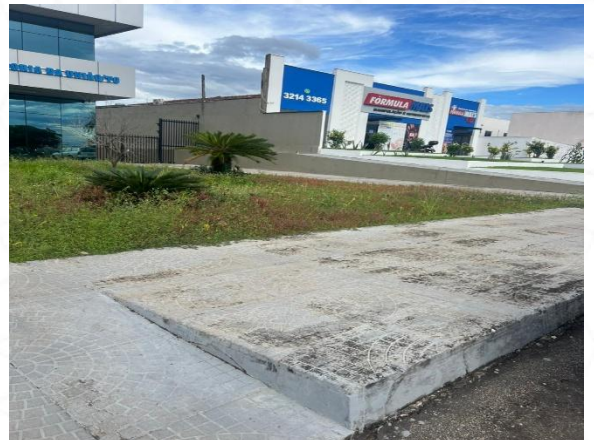
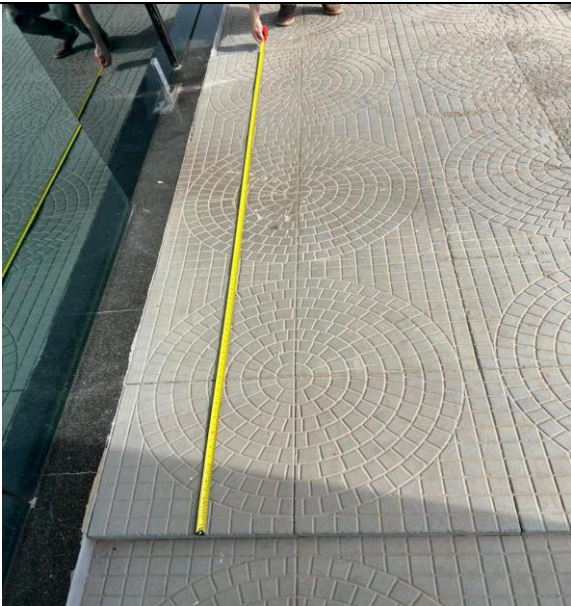
Foto 1: Térreo - Calçada

| | | X | | Existem obstáculos, desníveis, ausência de piso tátil e rota acessível para acessar a edificação. |

| Item da NBR9050 | 1.1 QUANTO AO PISO UTILIZADO: | ATENDE NBR9050-2020 | NÃO SE APLICA | OBSERVAÇÕES |
|---|---|---|---|---|
| 5.4.6 e NBR 16537 (Seção 6) | c) Possui piso tátil de alerta onde necessário, próximo a desníveis, portas de acesso à edificação, elementos de mobiliário suspensos, escadas ou rampas, por exemplo? | | X | Não possui nenhum piso tátil instalado |

| | | X | | A rampa de rebaixo não atende as normas e invade o espaço da faixa de pedestre |

| | | X | | Necessita de um projeto completo de rota acessível |

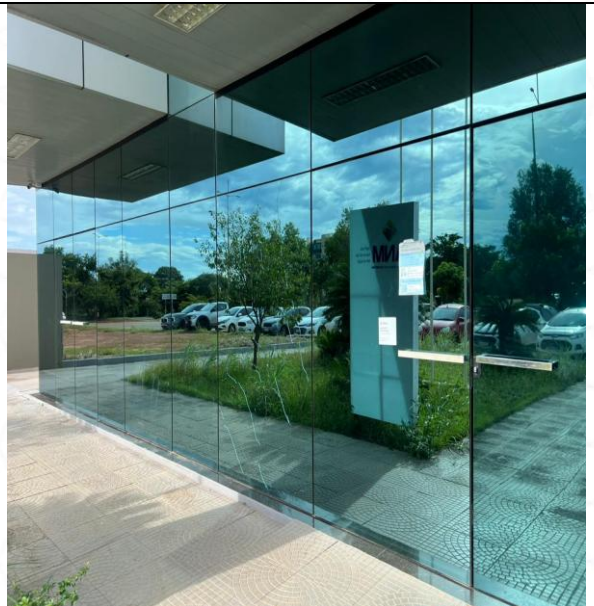
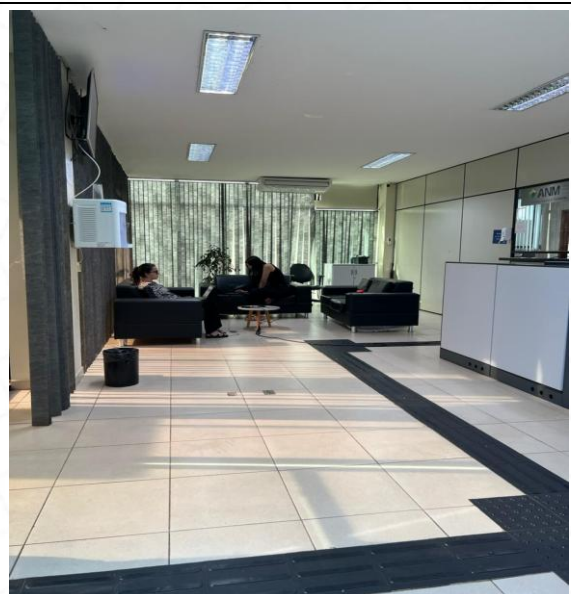
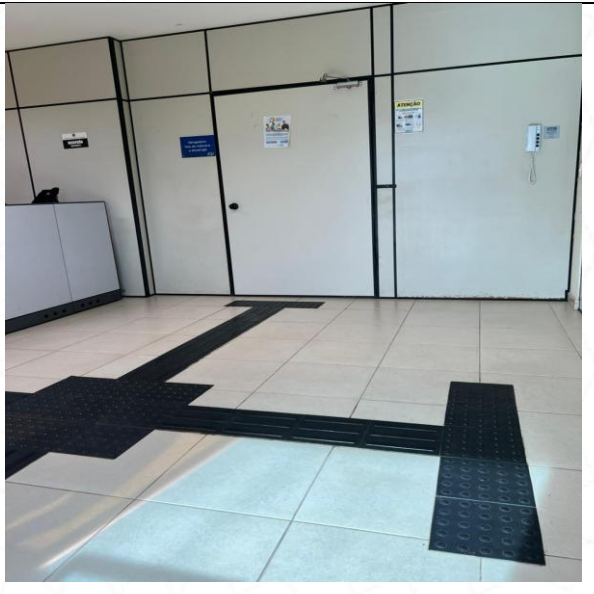
Foto 4: Térreo - Entrada

| | | SIM | NÃO | JUSTIFICATIVA |
|--|---|---|---|---|
| | NECESSITA PROJETO ? | X | | A porta de entrada não é de fácil localização pois se confunde com os demais vidros da fachada, a porta não é de correr, e nem automática portanto não é acessível. |

| 6.1, 6.1.1.2 e 6.3.4.1 | a) | Existe rampa em qualquer caso em que ocorra um desnível maior que 2 cm? | | | X | | | Desnível atual é de 0,6 m. | |
| 6.6.3, 6.6.4 e 6.9 | d) | Possui guia de balizamento, corrimão e guarda-corpos quando não houver paredes laterais e patamares nas dimensões requeridas? | | | | X | | Não possui nenhum dos itens mencionados | |
| 6.11.2.13 | i) | Portas e paredes envidraçadas têm faixa de sinalização visual com no mínimo 50 mm de espessura, instalada a uma altura entre 0,90 m e 1,00 m ou elementos gráficos equivalentes? | | | | X | | | |

| NECESSITA PROJETO ? | | | | X | | | | | |

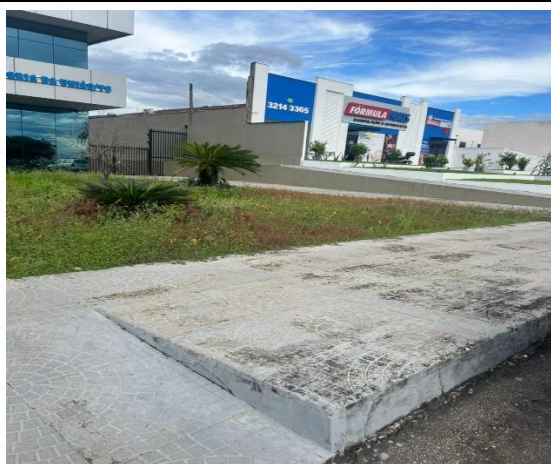
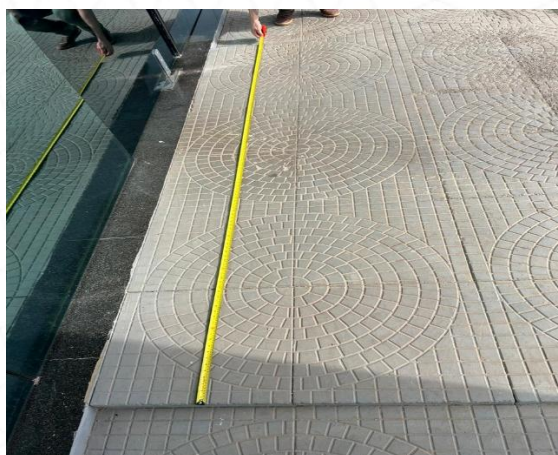
Foto 13: Térreo - Rampa

| Item da NBR9050 | 3.3 QUANTO ÀS RAMPAS NO ACESSO: | ATENDE<br>NBR9050-2020 | | NÃO SE<br>APLICA | OBSERVAÇÕES |
|---|---|---|---|---|---|
| 6.6.4 | f) Existe previsão de patamar com dimensão longitudinal mínima 1,20 m no início e no término da rampa, além da área de circulação adjacente? | | X | | |
| 5.4.6 e NBR 16537<br>(Seção 6) | h) Possui faixa de piso tátil de alerta no início e término da rampa? | | X | | |
| 6.9.1 | i) Os corrimãos são construídos em materiais rígidos e resistentes, firmemente fixados às paredes e oferecem condições de segurança na utilização? | | X | | |
| 6.6.2.8, 6.9.1 e<br>NBR9077 (item 4.8) e<br>NBR14718 | p) Na ausência de paredes, existe guarda-corpo associado na altura exigida pelas normas? | | X | | |

| Item da NBR9050 | 3.3 QUANTO ÀS RAMPAS NO ACESSO: | ATENDE<br>NBR9050-2020 | | NÃO SE<br>APLICA | OBSERVAÇÕES |
|---|---|---|---|---|---|
| | | X | | Necessário o projeto completo de acessibilidade na entrada de acesso à edificação | |
