**Centro Nacional de Monitoramento e  
Alertas de Desastres Naturais**

# **Monitoramento e Previsões da situação hidrometeorológica na Região Sul**

**Julho de 2026**

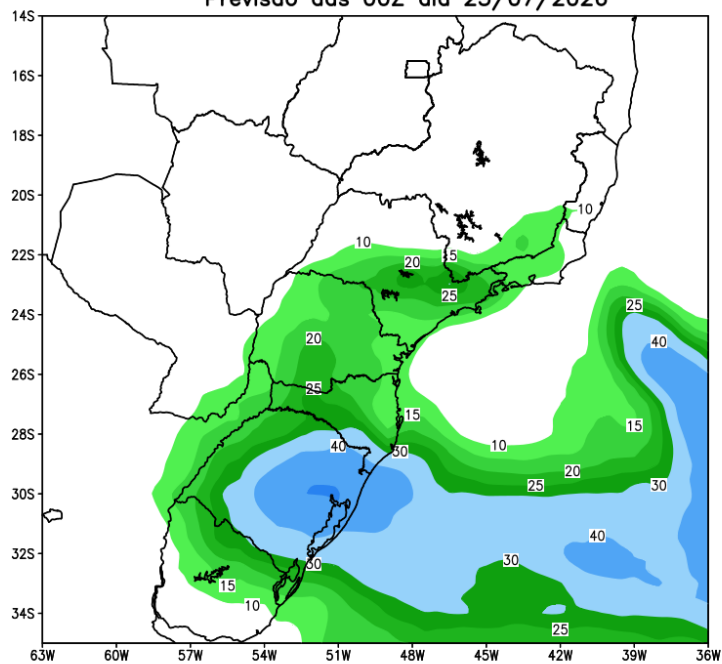
GEFS / BRASIL\_SUL  
Precipitação acumulada 1aSem (mm)  
Previsão das 00Z dia 23/07/2026

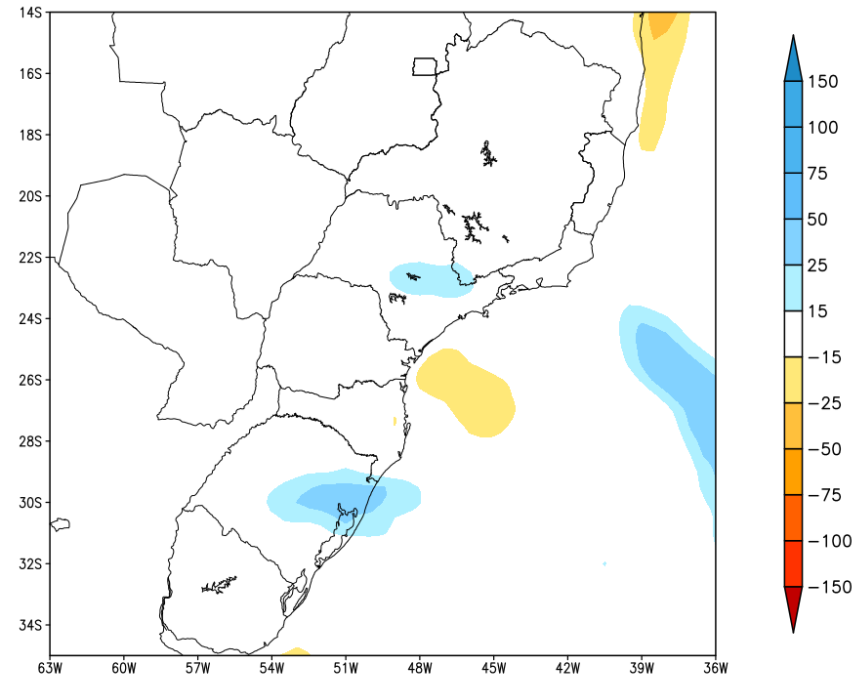
Anomalia de Precipitação BR\_SUL (mm)  
Período: 2026072300 a 2026073000

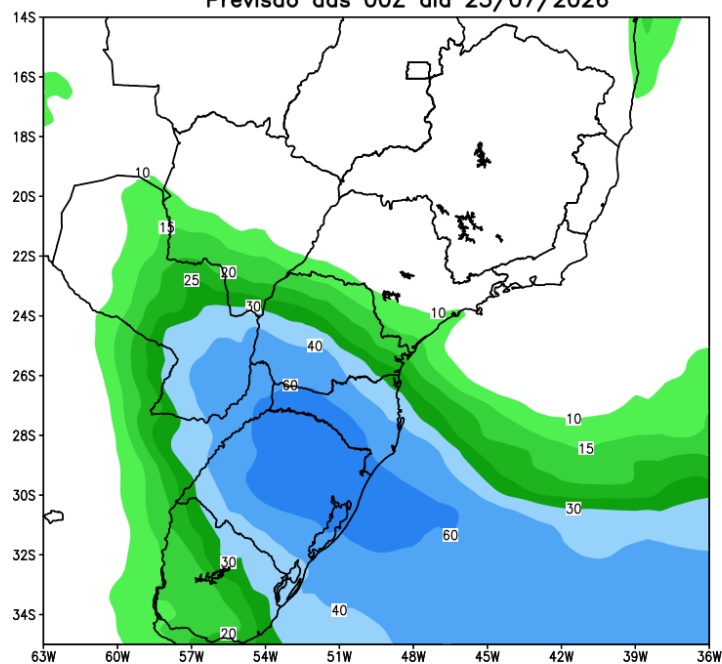
GEFS / BRASIL\_SUL  
Precipitacao acumulada 2aSem (mm)  
Previsao das 00Z dia 23/07/2026

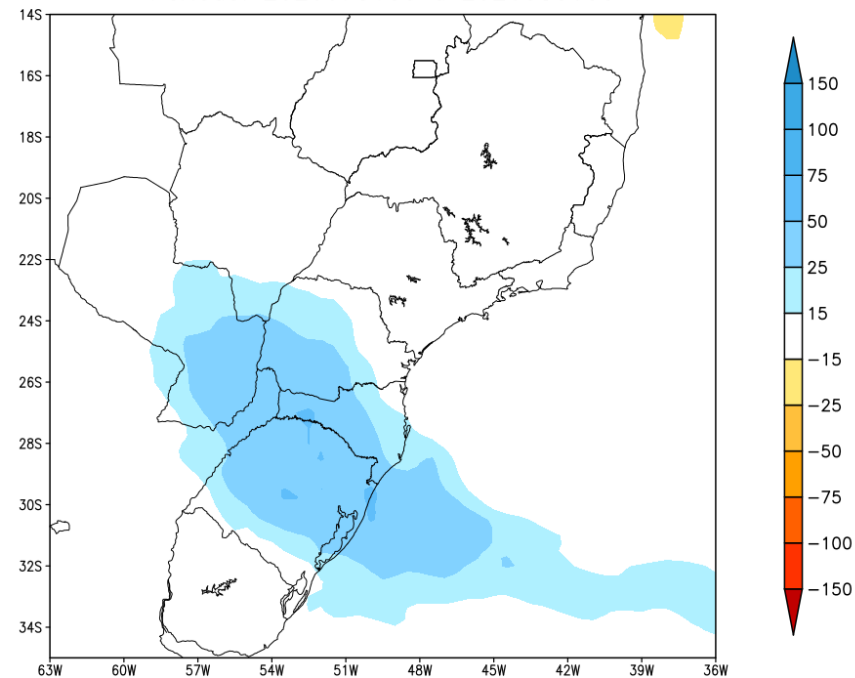
Anomalia de Precipitacao BR\_SUL (mm)  
Periodo: 2026073100 a 2026080600

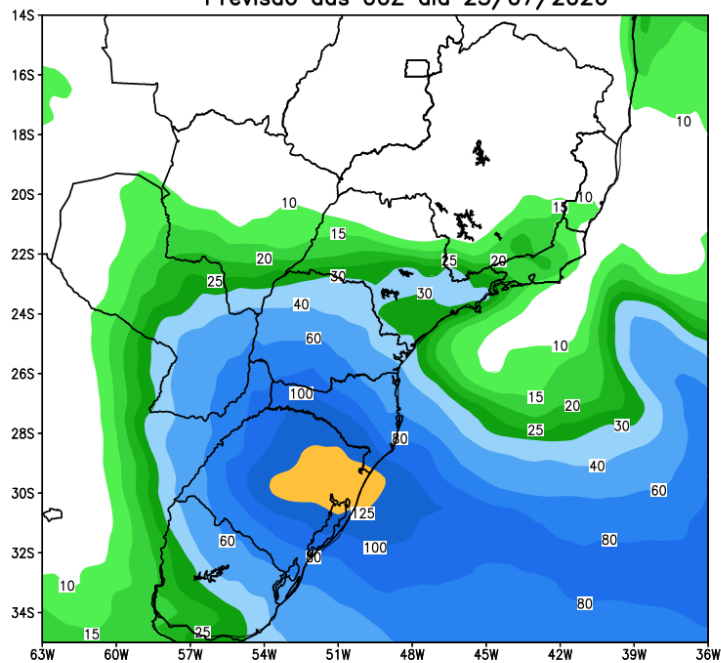
GEFS / BRASIL\_SUL  
Precipitação acumulada 14 dias (mm)  
Previsão das 00Z dia 23/07/2026

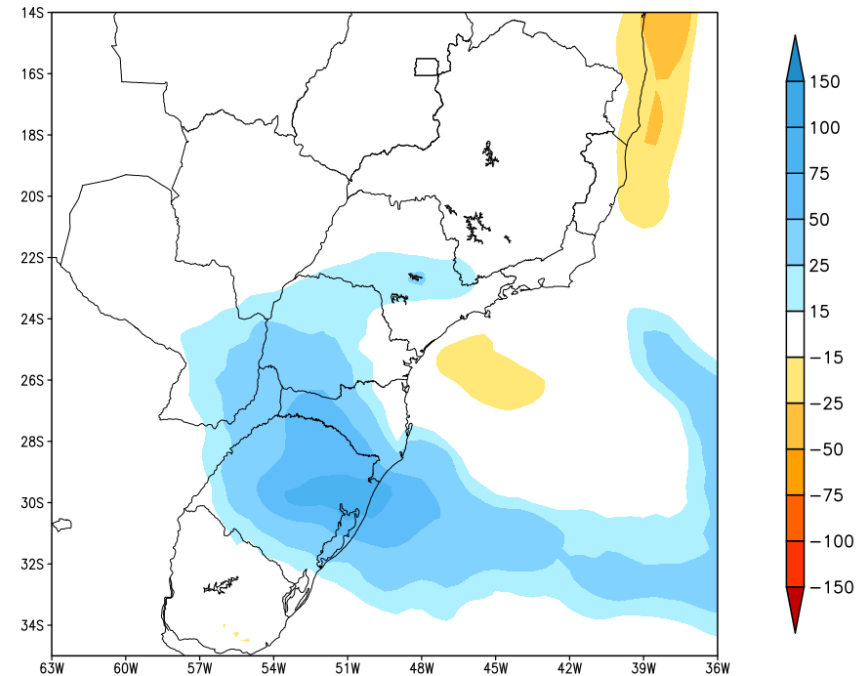
Anomalia de Precipitação BR SUL (mm)  
Período: 2026072300 a 2026080600

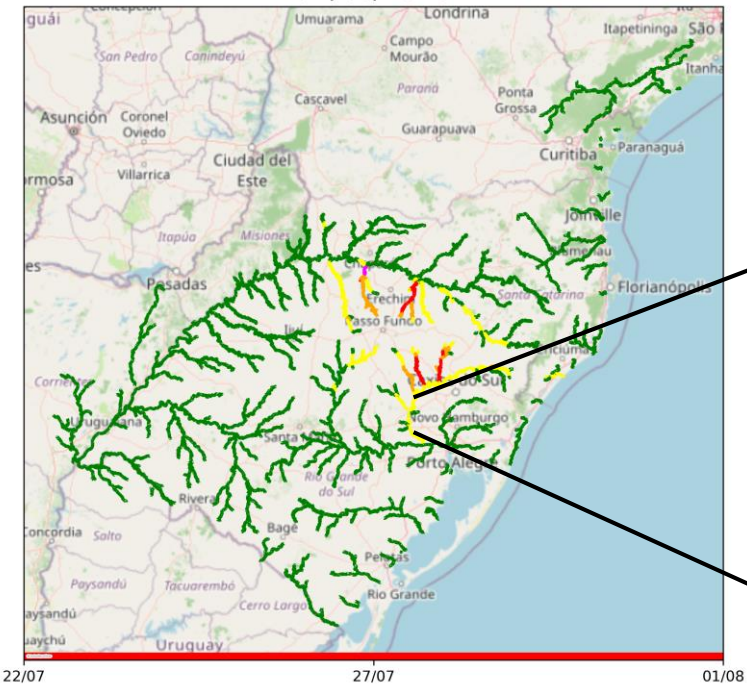
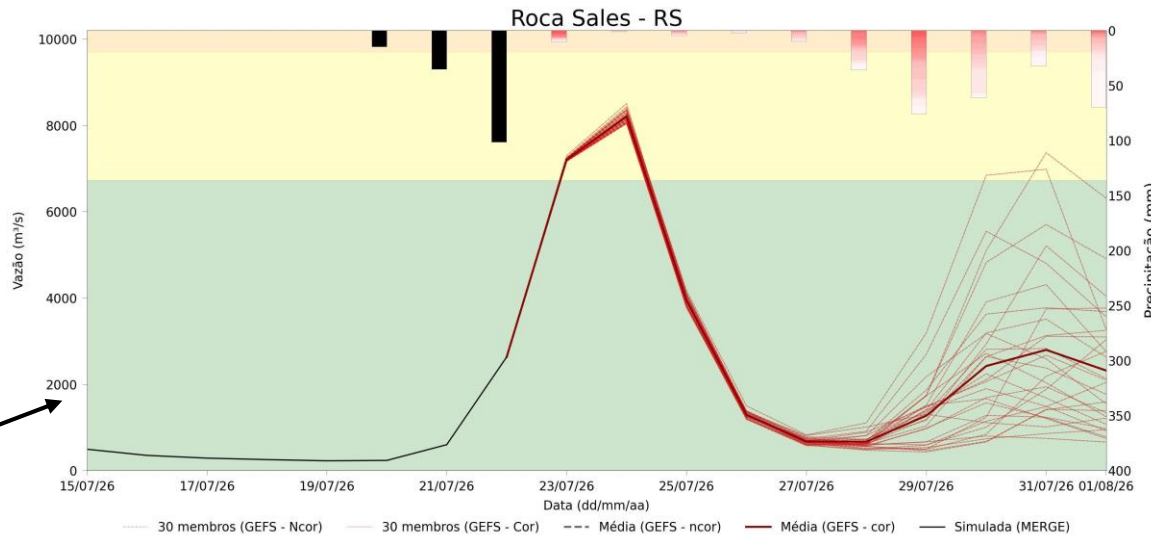
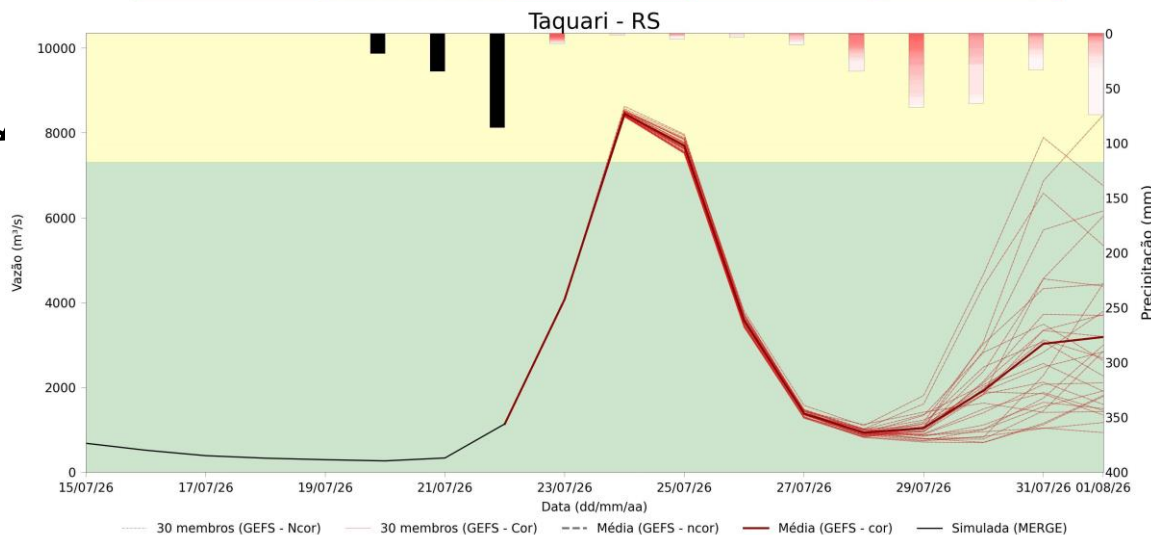
## Previsão de vazão natural na Região Sul (10 dias)

**PREVISÃO: 22/07/26 a 01/08/26**

Fonte: Meteorologia  
(INMET/MERGE);  
Vazão (ANA/ONS);  
FCP: 2003-2024;  
Previsão: ECMWF e GEFS

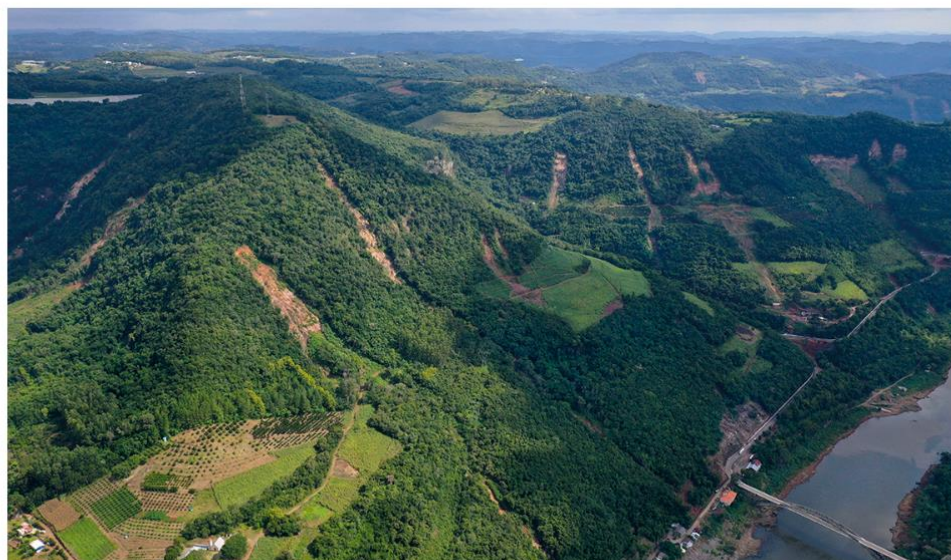
Os deslizamentos de terra deixaram cicatrizes nos morros próximos à ponte Ernesto Dornelles (à *dir.*), sobre o rio das Antas, entre os municípios de Bento Gonçalves e Veranópolis, na serra gaúcha

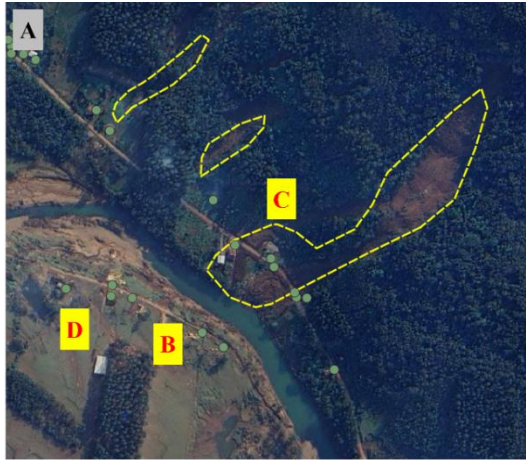
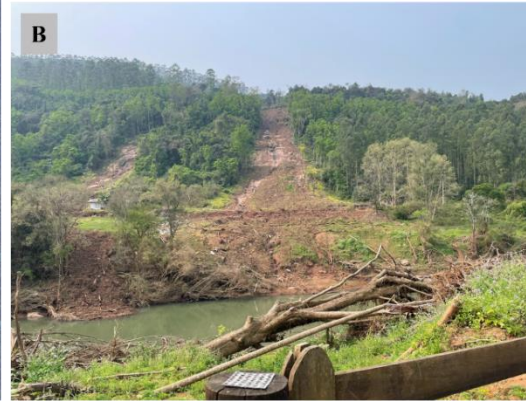
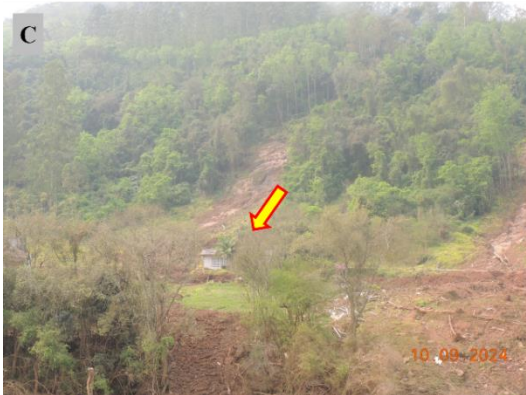
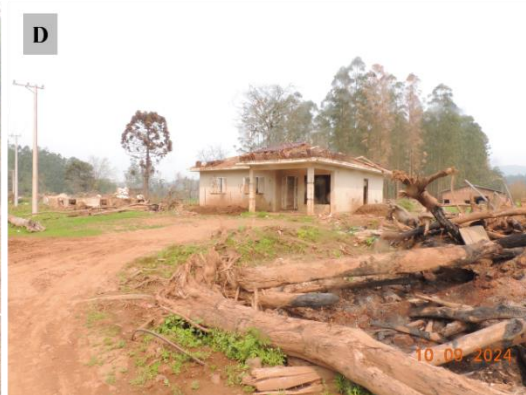
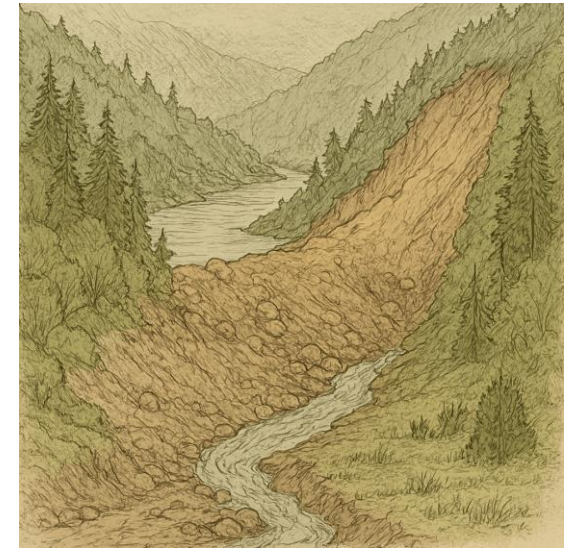
Deslizamento que ocasionou 02 óbitos no município de Encantado (RS) (A), via imagem Google. Deslizamento visto da margem oposta do rio Jacaré (B) e uma das edificações não destruídas totalmente pelo deslizamento (C). Muitas edificações foram destruídas ou parcialmente destruídas pela enxurrada do rio Jacaré (D). Fotografias: Harideva M. Egas, Tulus D. Nery.
