Setembro/2021

## DIAGRAMA ESQUEMÁTICO DO SISTEMA CANTAREIRA

## DADOS DOS PRINCIPAIS RESERVATÓRIOS DO SISTEMA CANTAREIRA

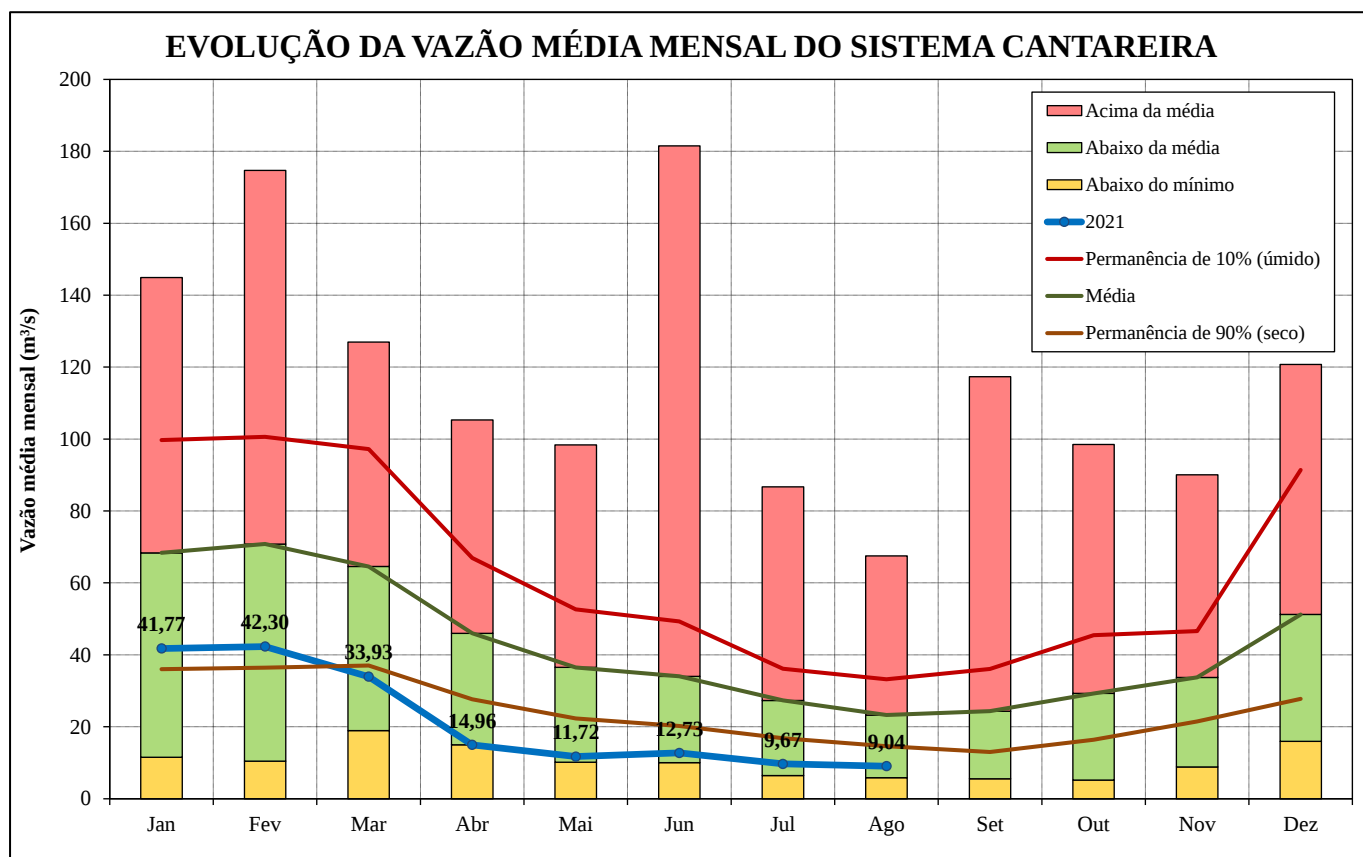
A figura a seguir ilustra as vazões médias mensais dos Sistema Cantareira.

- Foram praticadas no período uma vazão média de transferência de 20,34 m<sup>3</sup>/s para a RMSP e defluente de 10,57 m<sup>3</sup>/s para as bacias PCJ;
- No mês verificou-se um decréscimo de 4,43% no volume útil do Sistema Cantareira, que passou de 41,52% (31/07/2021) para 37,09% (31/08/2021). Em termos de volume útil acumulado, partiu-se de 407,54 milhões de metros cúbicos, no final de julho/2021, para 364,08 milhões de metros cúbicos, no final de agosto/2021;
- Considerando o histórico de vazões médias mensais afluentes desde o ano de 1930, este foi o 3º menor valor observado no mês (90º maior).
