**Alocação de Água -  
22/06/2017 - Canudos-BA.**

# BOLETIM DE ACOMPANHAMENTO DA ALOCAÇÃO DE ÁGUA 2018-2019 - AÇUDE COCOROBÓ

**Maio/2018**

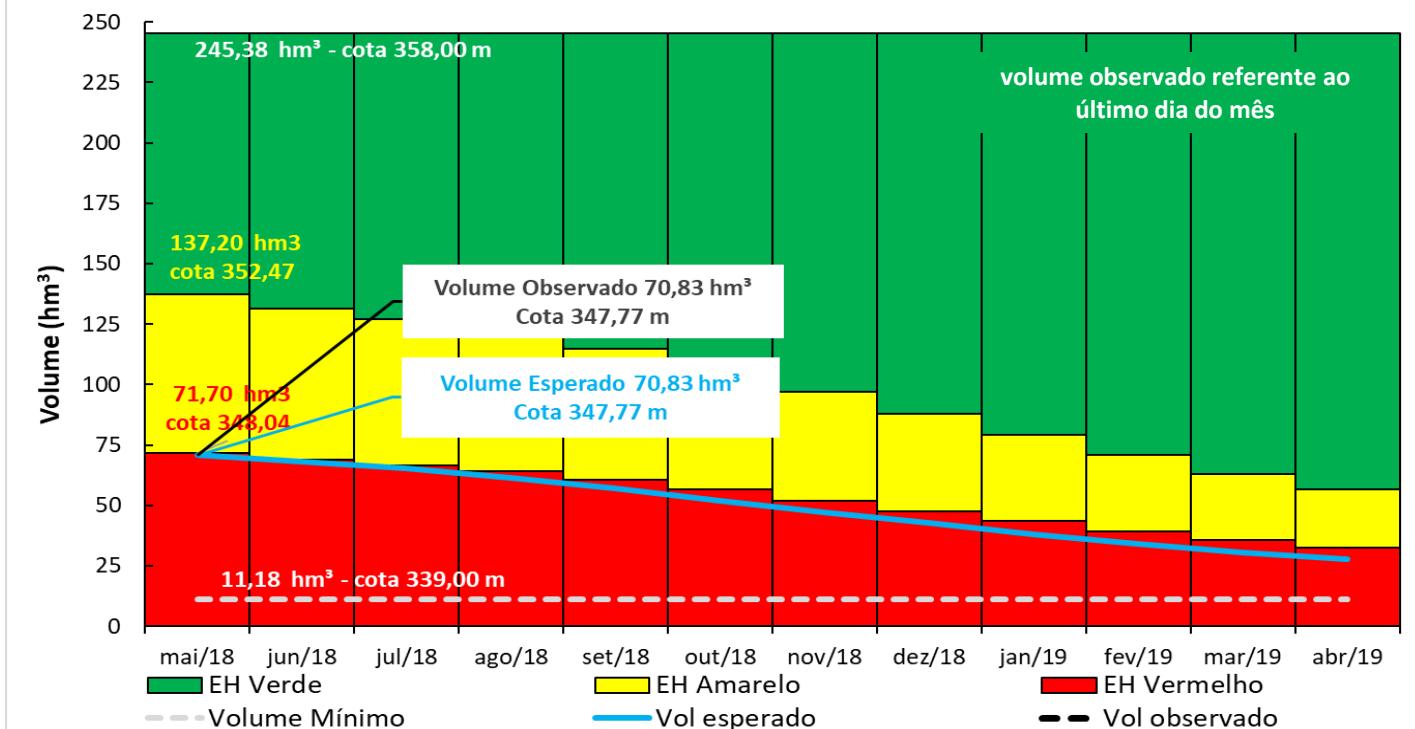
## Estados Hidrológicos / Volume Esperado / Volume Observado

| Mês | Volume Esperado (hm³) | Volume Observado (hm³) | Mês | Volume Esperado (hm³) | Volume Observado (hm³) | Mês | Volume Esperado (hm³) | Volume Observado (hm³) |
| mai/18 | 70,83 | 70,83 | set/18 | 57,06 | | jan/19 | 38,20 | |
| jun/18 | 68,01 | | out/18 | 52,06 | | fev/19 | 34,19 | |
| jul/18 | 65,20 | | nov/18 | 47,36 | | mar/19 | 30,75 | |
| ago/18 | 61,47 | | dez/18 | 42,77 | | abr/19 | 27,84 | |
