Alocação de Água -25/05/2018
- Canudos-BA.

BOLETIM DE ACOMPANHAMENTO DA ALOCAÇÃO DE ÁGUA 2018/2019 - COCOROBÓ

FEVEREIRO/2019

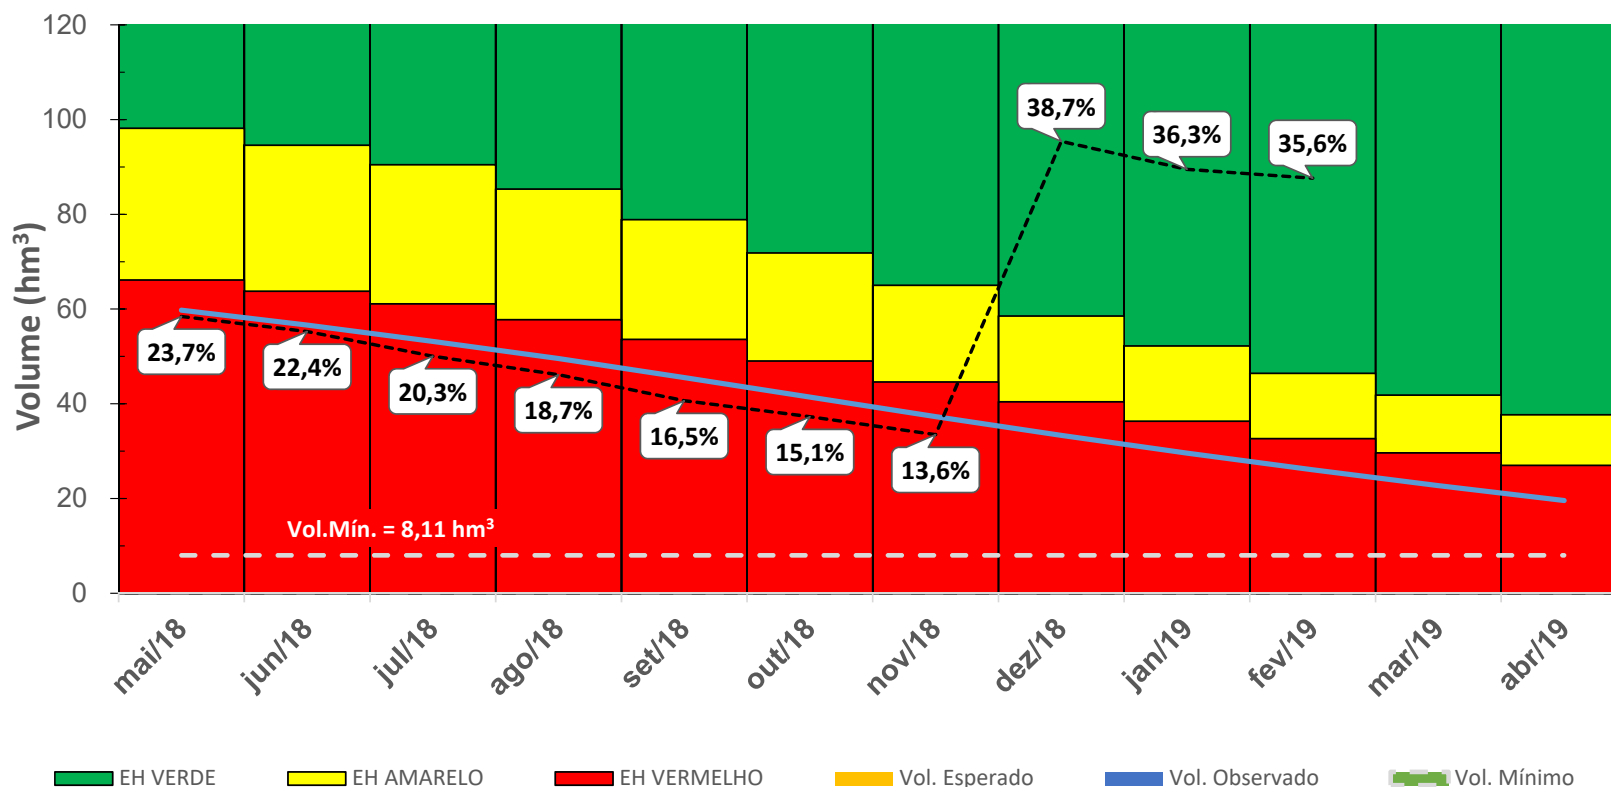
VOLUMES ESPERADOS / VOLUMES OBSERVADOS / ESTADOS HIDROLÓGICOS

Mês	Volume Esperado (hm ³)	OBSERVADOS		Mês	Volume Esperado (hm ³)	OBSERVADOS		Mês	Volume Esperado (hm ³)	OBSERVADOS	
		Volume (hm ³)	Cota (m)			Volume (hm ³)	Cota (m)			Volume (hm ³)	Cota (m)
mai/18	59,76	58,43	347,71	set/18	45,52	40,64	345,66	jan/19	29,56	89,50	350,38
jun/18	56,59	55,25	347,38	out/18	41,39	37,26	345,20	fev/19	26,04	87,63	350,24
jul/18	53,16	50,05	346,81	nov/18	37,26	33,48	344,65	mar/19	22,72		
ago/18	49,55	46,12	346,35	dez/18	33,31	95,39	350,81	abr/19	19,58
