Alerta de Segurança 017 - ANP/SSM

Superaquecimento de Caldeira

Esta Superintendência de Segurança Operacional e Meio Ambiente alerta a indústria de petróleo, gás e demais partes interessadas sobre o superaquecimento de caldeira em FPSO.

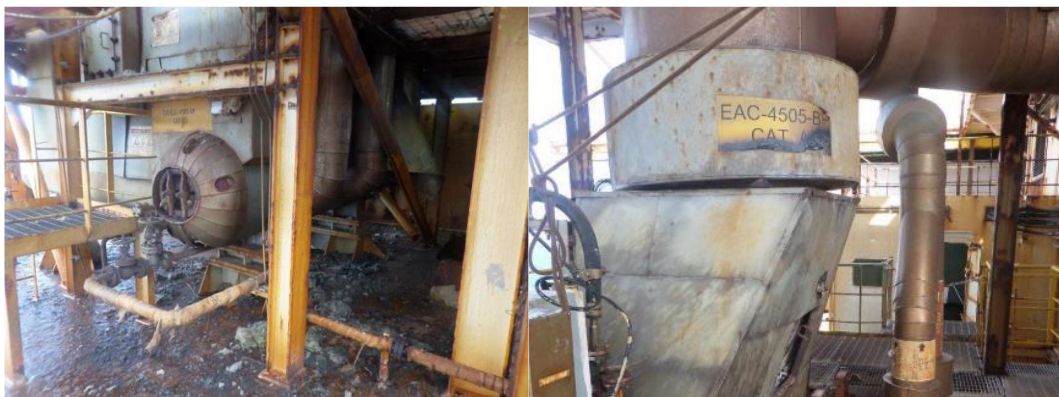
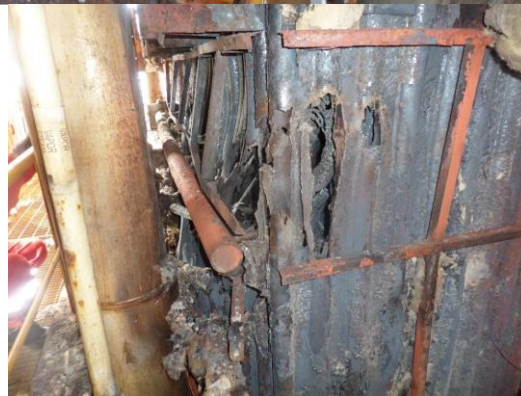
Superaquecimento de caldeira induzido pela falta de água dentro dela. O equipamento estava suprindo de vapor a turbina de bombas de carga. A falta de água ocorreu devido a um possível dano nos tubos da caldeira, levando a água dos tubos para o forno. Uma vez que o nível da água diminuiu, a pressão do vapor e a temperatura do gás de combustão aumentaram: a pressão atingiu o ponto de ajuste das PSVs, sendo limitada a 17 barg, enquanto a temperatura atingiu valores que foram suficientes para derreter o metal que compõe os tubos geradores e a parede da membrana da caldeira. Os detectores de fumaça acionaram alarme geral da plataforma e a redução da temperatura do equipamento e áreas adjacentes ocorreu cerca de 30 horas após o início da detecção. Não houve vítimas.

Imagens da caldeira danificada.

- Falha em Gestão da Integridade Mecânica:
 - método de inspeção usado não foi capaz de identificar toda a extensão das tubulações da caldeira, ocasionando a não inspeção das estruturas com menor espessura, que colapsaram no evento;

- a *tag* da chave de nível baixo-baixo não foi migrada para o novo sistema (SAP), levando a não realização de manutenções no dispositivo, esta ainda não estava classificada como elemento crítico na plataforma antiga, o que levou a não atuação dela;

- foi identificado dias antes um comportamento incomum da válvula de controle de fluxo (FCV). Não havia plano de manutenção para este equipamento.
- Falha de Monitoramento:

- ausência de monitoramento constante das condições da caldeira e seus componentes durante funcionamento, ocasionando operação da caldeira com nível de água abaixo do valor mínimo por um longo período em diversos momentos;

- a qualidade da água utilizada estava fora dos parâmetros por um longo período, contribuindo para o desgaste dos tubos da caldeira;
- Falha em Gerenciamento de Mudanças – o *setpoint* da chave de pressão alto-alto não foi reduzido conforme mudança sugerida devido à baixa integridade da caldeira, impossibilitando que este funcionasse de forma a cortar sua alimentação de gás.

- Garantir que as inspeções ocorram de acordo com os requisitos da NR-13 e suas boas práticas;
- Garantir que todos os componentes da caldeira estejam de acordo com a filosofia de manutenção;
- Garantir que haverá pessoal treinado para operação da caldeira e que estarão com seus certificados de treinamento atualizados;
- Garantir que ao menos um operador de caldeira esteja na sala de controle da caldeira durante todo período de funcionamento;
- Verificar o funcionamento dos alarmes da caldeira e seus componentes na praça de máquinas, e em caso de falha, providenciar o reparo;
- Aprimorar os dispositivos de monitoramento dos tanques de suprimento de água;
- Incluir monitoramento do nível do tanque e da qualidade da água de suprimento na instrução de trabalho;

- Realizar auditoria nos componentes da caldeira migrados de sistema (SAP) e avaliar a criticidade dos sistemas de caldeiras e seus componentes migrados;
- Realizar treinamento de reforço com toda equipe offshore com relação aos relatórios de manutenção no sistema (SAP);
- Promover treinamento de atualização sobre a avaliação das camadas de segurança para autoridades técnicas com o objetivo de ter uma melhor avaliação em caso de Gestão de Mudanças;
- Avaliar se a condição das malhas de controle das caldeiras está em modo manual, desenvolvendo um plano de ação para normalizá-las;
- Garantir que a caldeira tenha as barreiras de proteção de acordo com os Requisitos de Desempenho de Segurança presentes nos Estudos de Risco.
