Alerta de Segurança 004 - ANP/SSM

Descida descontrolada de sistema de elevação por falha no guincho de perfuração

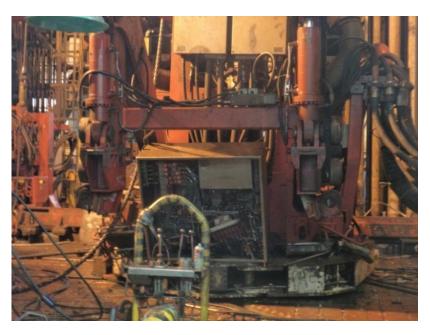
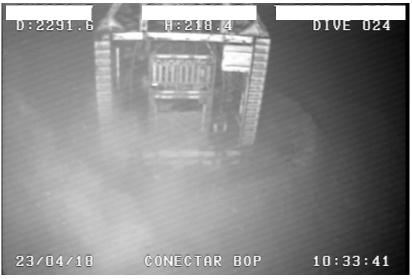
Durante a operação de descida de BOP (blowout preventer) em unidade de perfuração marítima dotada de sistema de posicionamento dinâmico, houve a descida descontrolada da catarina (traveling block) / top drive. A carga ficou estática após colisão do top drive com o piso da plataforma (mesa rotativa) e houve afundamento parcial do BOP no solo marinho. Não houve ruptura da coluna de riser de perfuração entre BOP e conjunto na superfície.

- Falha na gestão de manutenção;
- Contaminação do disco de freio do guincho de perfuração por material oleoso.

A investigação realizada pelo operador identificou como causa raiz a falha da unidade de perfuração em NÃO seguir recomendações atualizadas do fabricante do guincho de perfuração em testes, inspeções e tarefas de manutenção.

- Classificar equipamentos críticos de segurança operacional conforme item 2.5.1 do Capítulo I do SGSO, estabelecido a partir da Resolução ANP nº 43/2007 ou superveniente.
- Necessidade de revisar plano de manutenção da unidade para maior aderência às recomendações do fabricante atualizadas.
