## RELATÓRIO DE AUDITORIA INTERNA

**RELATÓRIO N°: 02/2024**

<p><b>FUNDAÇÃO BIBLIOTECA NACIONAL</b></p>	<p><b>RELATÓRIO DE AUDITORIA</b></p>	<p><b>ORIGEM: AUDITORIA INTERNA</b></p>
		<p><b>DATA: 25/03/2025</b></p>

### **2.1) CONSTATAÇÃO: Ausência de Plano de Controle e Monitoramento (Controle Integrado de Pragas – CIP) aprovado institucionalmente.**

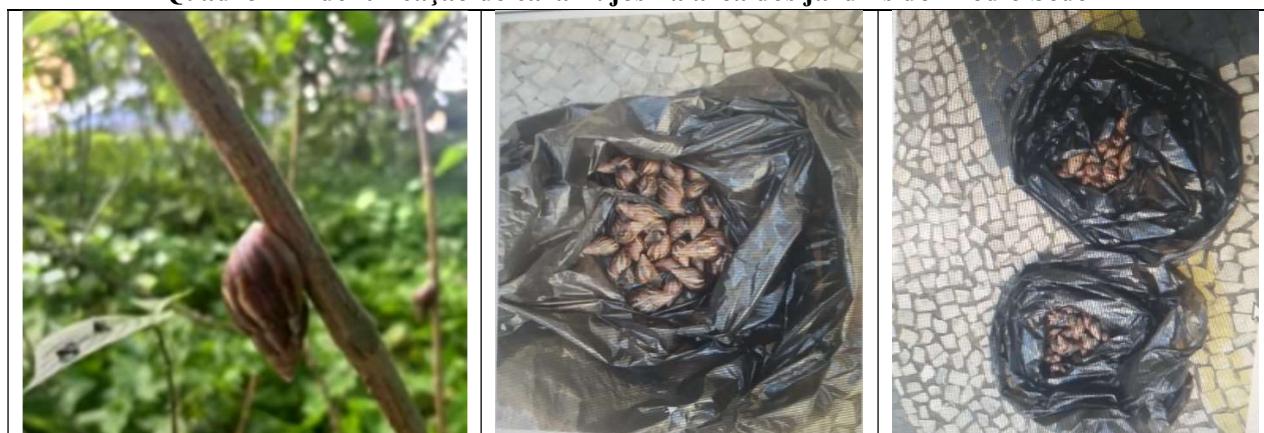
**Quadro I – Identificação de caramujos na área dos jardins do Prédio Sede**

No prédio sede, por exemplo, na área externa dos jardins, foi identificada a presença de caramujos vivos, e comunicada à DMA para solicitação junto à empresa contratada das medidas de tratamento das condições higiênico-sanitárias e ambientais verificadas. Além dos riscos para os acervos, há também os riscos relacionados à infecção humana, o que pode comprometer a saúde dos servidores e colaboradores, e merece especial atenção e brevidade das providências.

**Identificação de caramujos vivos na área externa do prédio sede, nos jardins.**

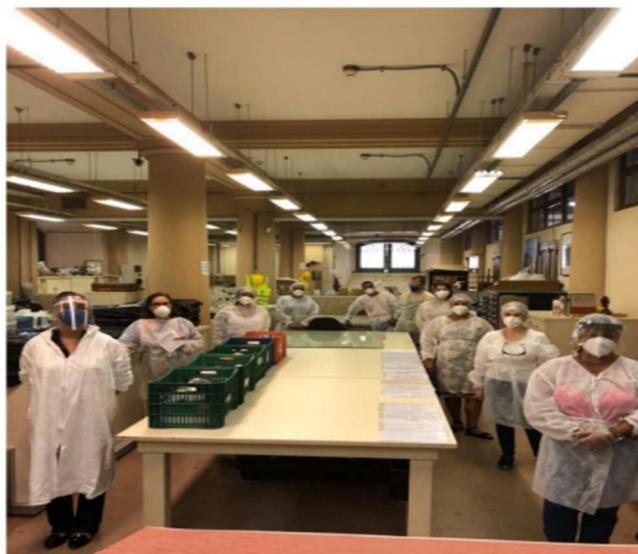
#### Quadro II – Utilização dos Equipamentos de Proteção Individual

Equipe da COP com equipamentos de proteção individual

Conforme Ofício nº 015/2024/CPP/FBN, de 12/12/2024, a Coordenadora Geral de Processamento e Preservação informou que os funcionários e prestadores de serviço da Coordenação de Preservação atuam devidamente munidos com equipamentos de proteção individual, ferramentas e materiais adequados, contando com mesas de higienização para responder a qualquer demanda biológica, e constou o seguinte registro fotográfico da equipe:

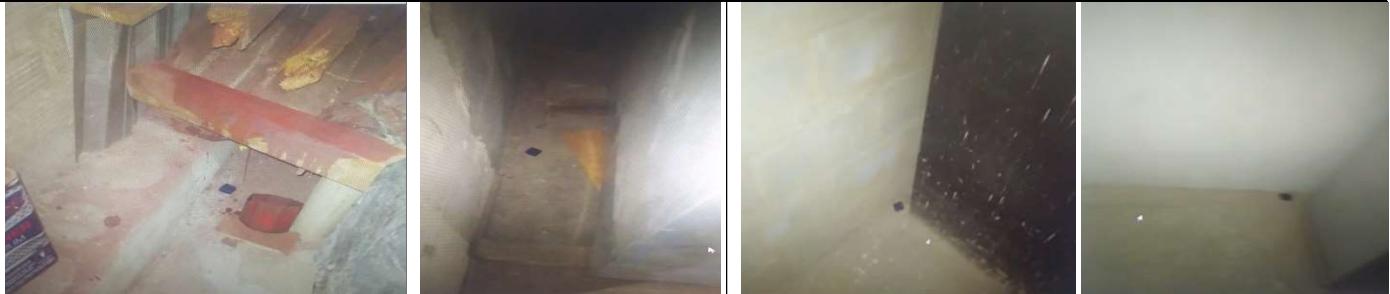
**Quadro III – Iscagens de roedores no Prédio Anexo**

Na relação contratual, assim como a contratada, a contratante também possui obrigações, e, por vezes, essas dizem respeito às medidas corretivas a serem adotadas. No prédio Anexo, por exemplo, constam os registros das iscagens de roedores pela empresa contratada (Contrato nº 15/2023, Edital nº 13/2023), como no 4º andar, 3º andar, 2º andar, térreo, e na parte em obras. Entretanto, constam brechas nas portas, permitindo acesso a roedores no interior desta unidade predial, cabendo urgência para que sejam colocadas réguas de vedação nessas portas.

**Iscagens de roedores no Prédio Anexo no 4º, 3º, 2º andar e Térreo, conforme registros da empresa contratada.**

**Recomendação 03:** Que a COAD e DMA venham realizar as medidas previstas no Plano de Gerenciamento de Riscos da FBN, entre as quais, o bloqueio de pragas nas unidades prediais, a exemplo dos roedores.

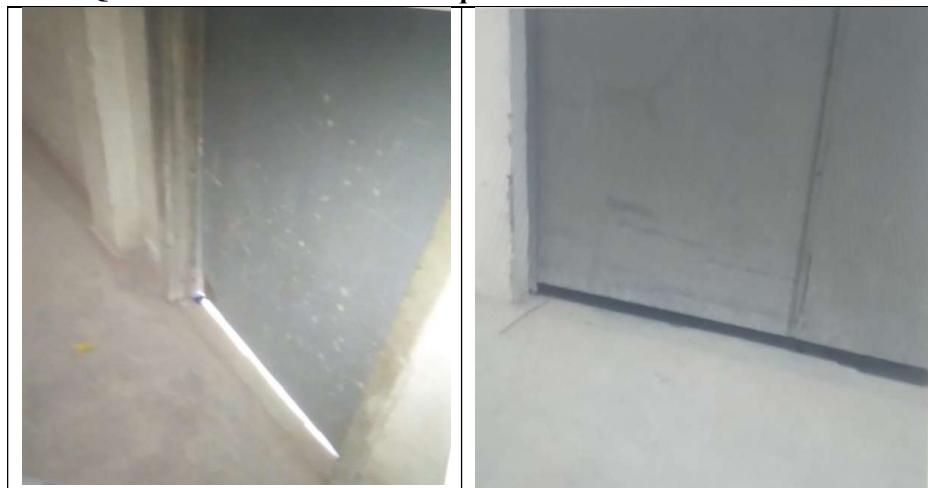
**Quadro IV – Ausência de bloqueio à entrada de roedores**

**Portas com brechas, permitindo o acesso de roedores ao Prédio Anexo.**

Espera-se, portanto, a realização das medidas de bloqueios de entrada desses roedores pela FBN em suas unidades prediais, em especial, o Prédio Anexo.

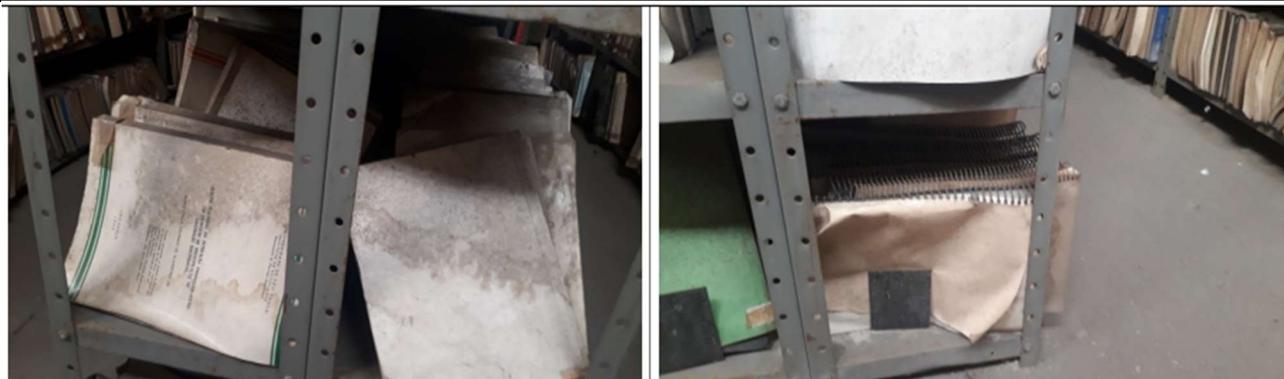
**Quadro VI – Constatações da Auditoria Interna no Prédio Anexo**

Cabe registrar que, conforme apontado na Nota de Auditoria nº 02/2020, de 22/09/2020, constatamos situações semelhantes, podendo ser observados os danos sofridos pelo acervo em estantes, caixas de papelão, em cima de palets de madeira, alguns livros em estado de decomposição:

**RISCOS DIVERSOS ÀS OBRAS DO ACERVO**

Uma das medidas que deve ser adotada de forma ampla na instituição (prédio Anexo, prédio Sede, Teleporto, Gustavo Capanema, Casa da Leitura) é a substituição de palet de madeira (que acaba atraindo brocas e cupins) pelos palets de plástico.

**Recomendação 04:** Que a COAD possa levantar com todos os setores de modo a avaliar a conveniência e oportunidade de substituir todos os palets de madeira por palets de plástico.

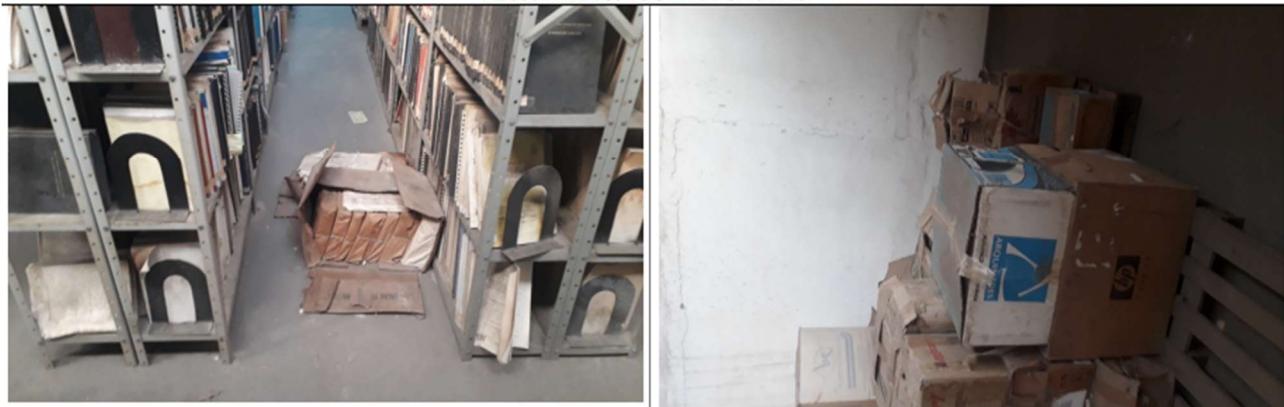
**OBRAS GUARDADAS EM ESTANTES ABERTAS, CAIXAS DE PAPELÃO, EXPOSTOS A POEIRA E RESÍDUOS**
