NOME PROJETO PROJETO CONCEITUAL - FLONA IRATI			
	CONTEÚDO PRANCHA IMPLANTAÇÃO - PORTAL			
	CÓDIGO DO PROJETO 08BND0120I	NOME DESENHISTA ALESSANDRA HAAS SANCHES	DATA AGOSTO/ 2021	ESCALA 1 : 100
				Nº PRANCHA 01/ 37

PROJETO CONCEITUAL - FLONA IRATI

CÓDIGO DO PROJETO

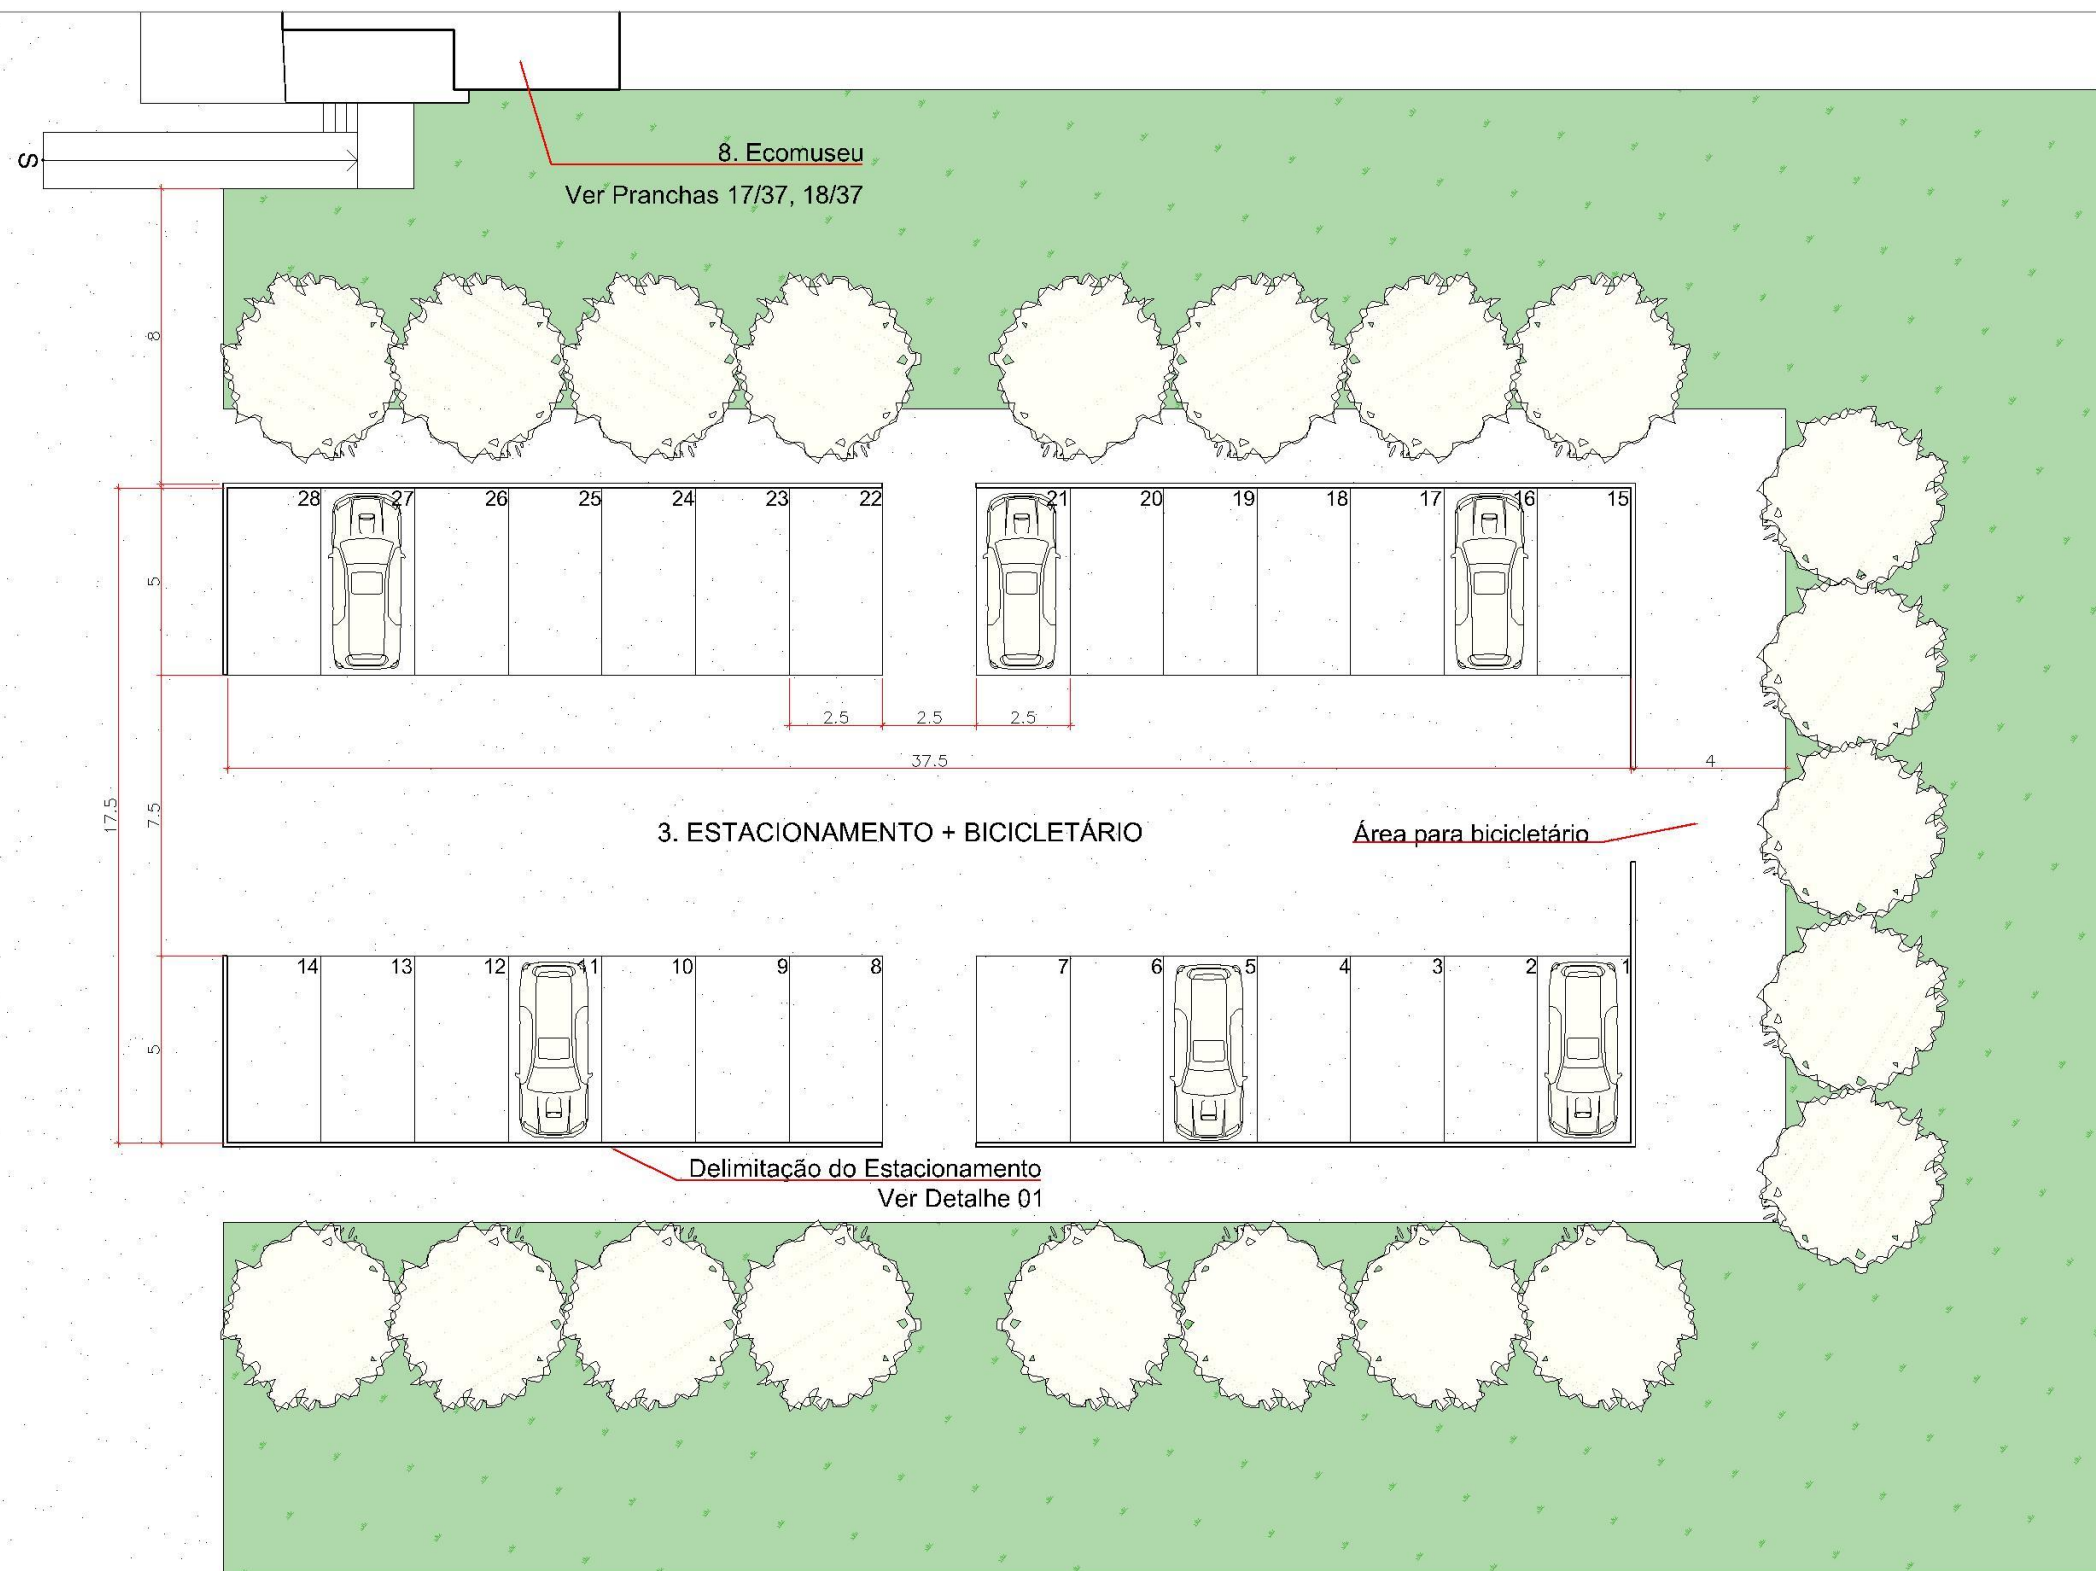
IMPLANTAÇÃO
ESC. 1/200

ESTACIONAMENTO + BICICLETÁRIO

- Para as áreas de estacionamento deverão ser realizados os seguintes procedimentos: regularização do terreno, compactação, delimitação da área e colocação de camada de brita. Para a delimitação das áreas propõe-se a utilização de madeira roliça de eucalipto autoclavado (diâmetro 12 cm), fixados a cada 2,50 m sobre estaca de madeira roliça de eucalipto autoclavado embutido em sapata de concreto armado. Fixados a cada 2,5 m se estabelece a largura das vagas com 2,5 m x 5 m de comprimento.

- Prever vagas especiais, direito assegurado por Lei Federal com uso regulamentado por Resolução do Conselho Nacional de Trânsito (CONTRAN), que determina que no mínimo 5% do total de vagas do estacionamento regulamentado sejam destinadas a idosos e que 2% a portadores de deficiência. As vagas deverão ser regulamentadas através de sinalização conforme regulamentação.

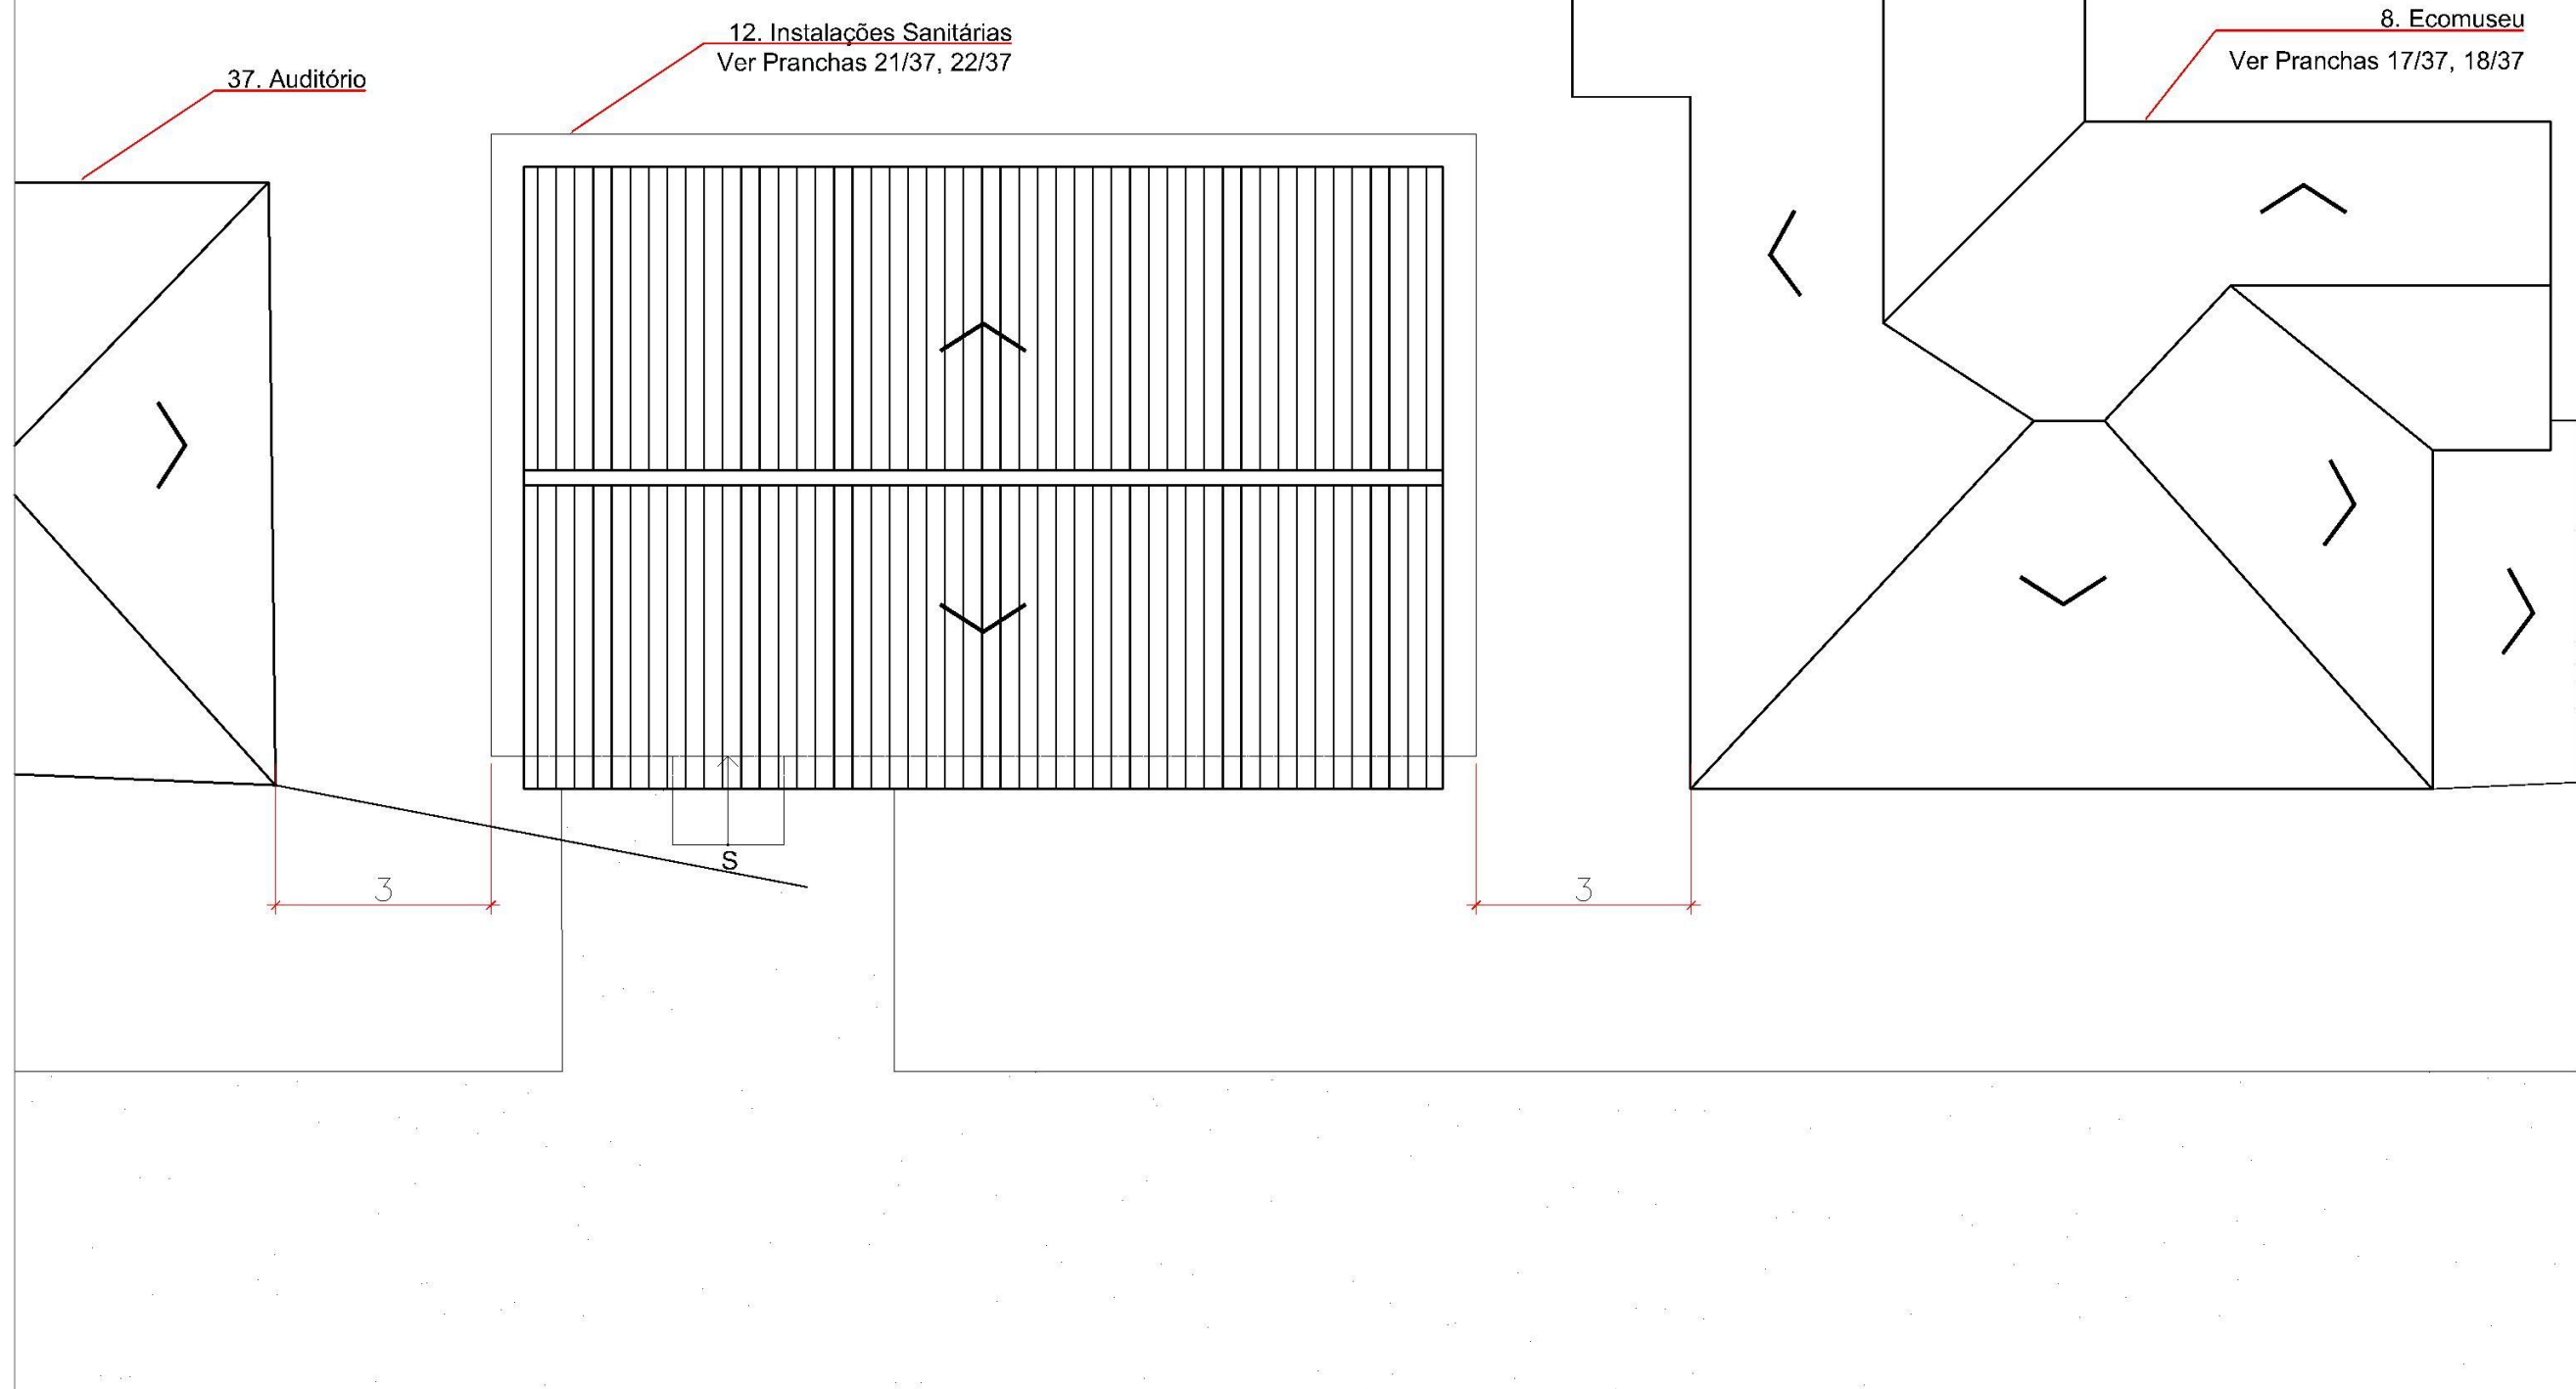
IMPLANTAÇÃO
ESC. 1/100

INSTALAÇÕES SANITÁRIAS

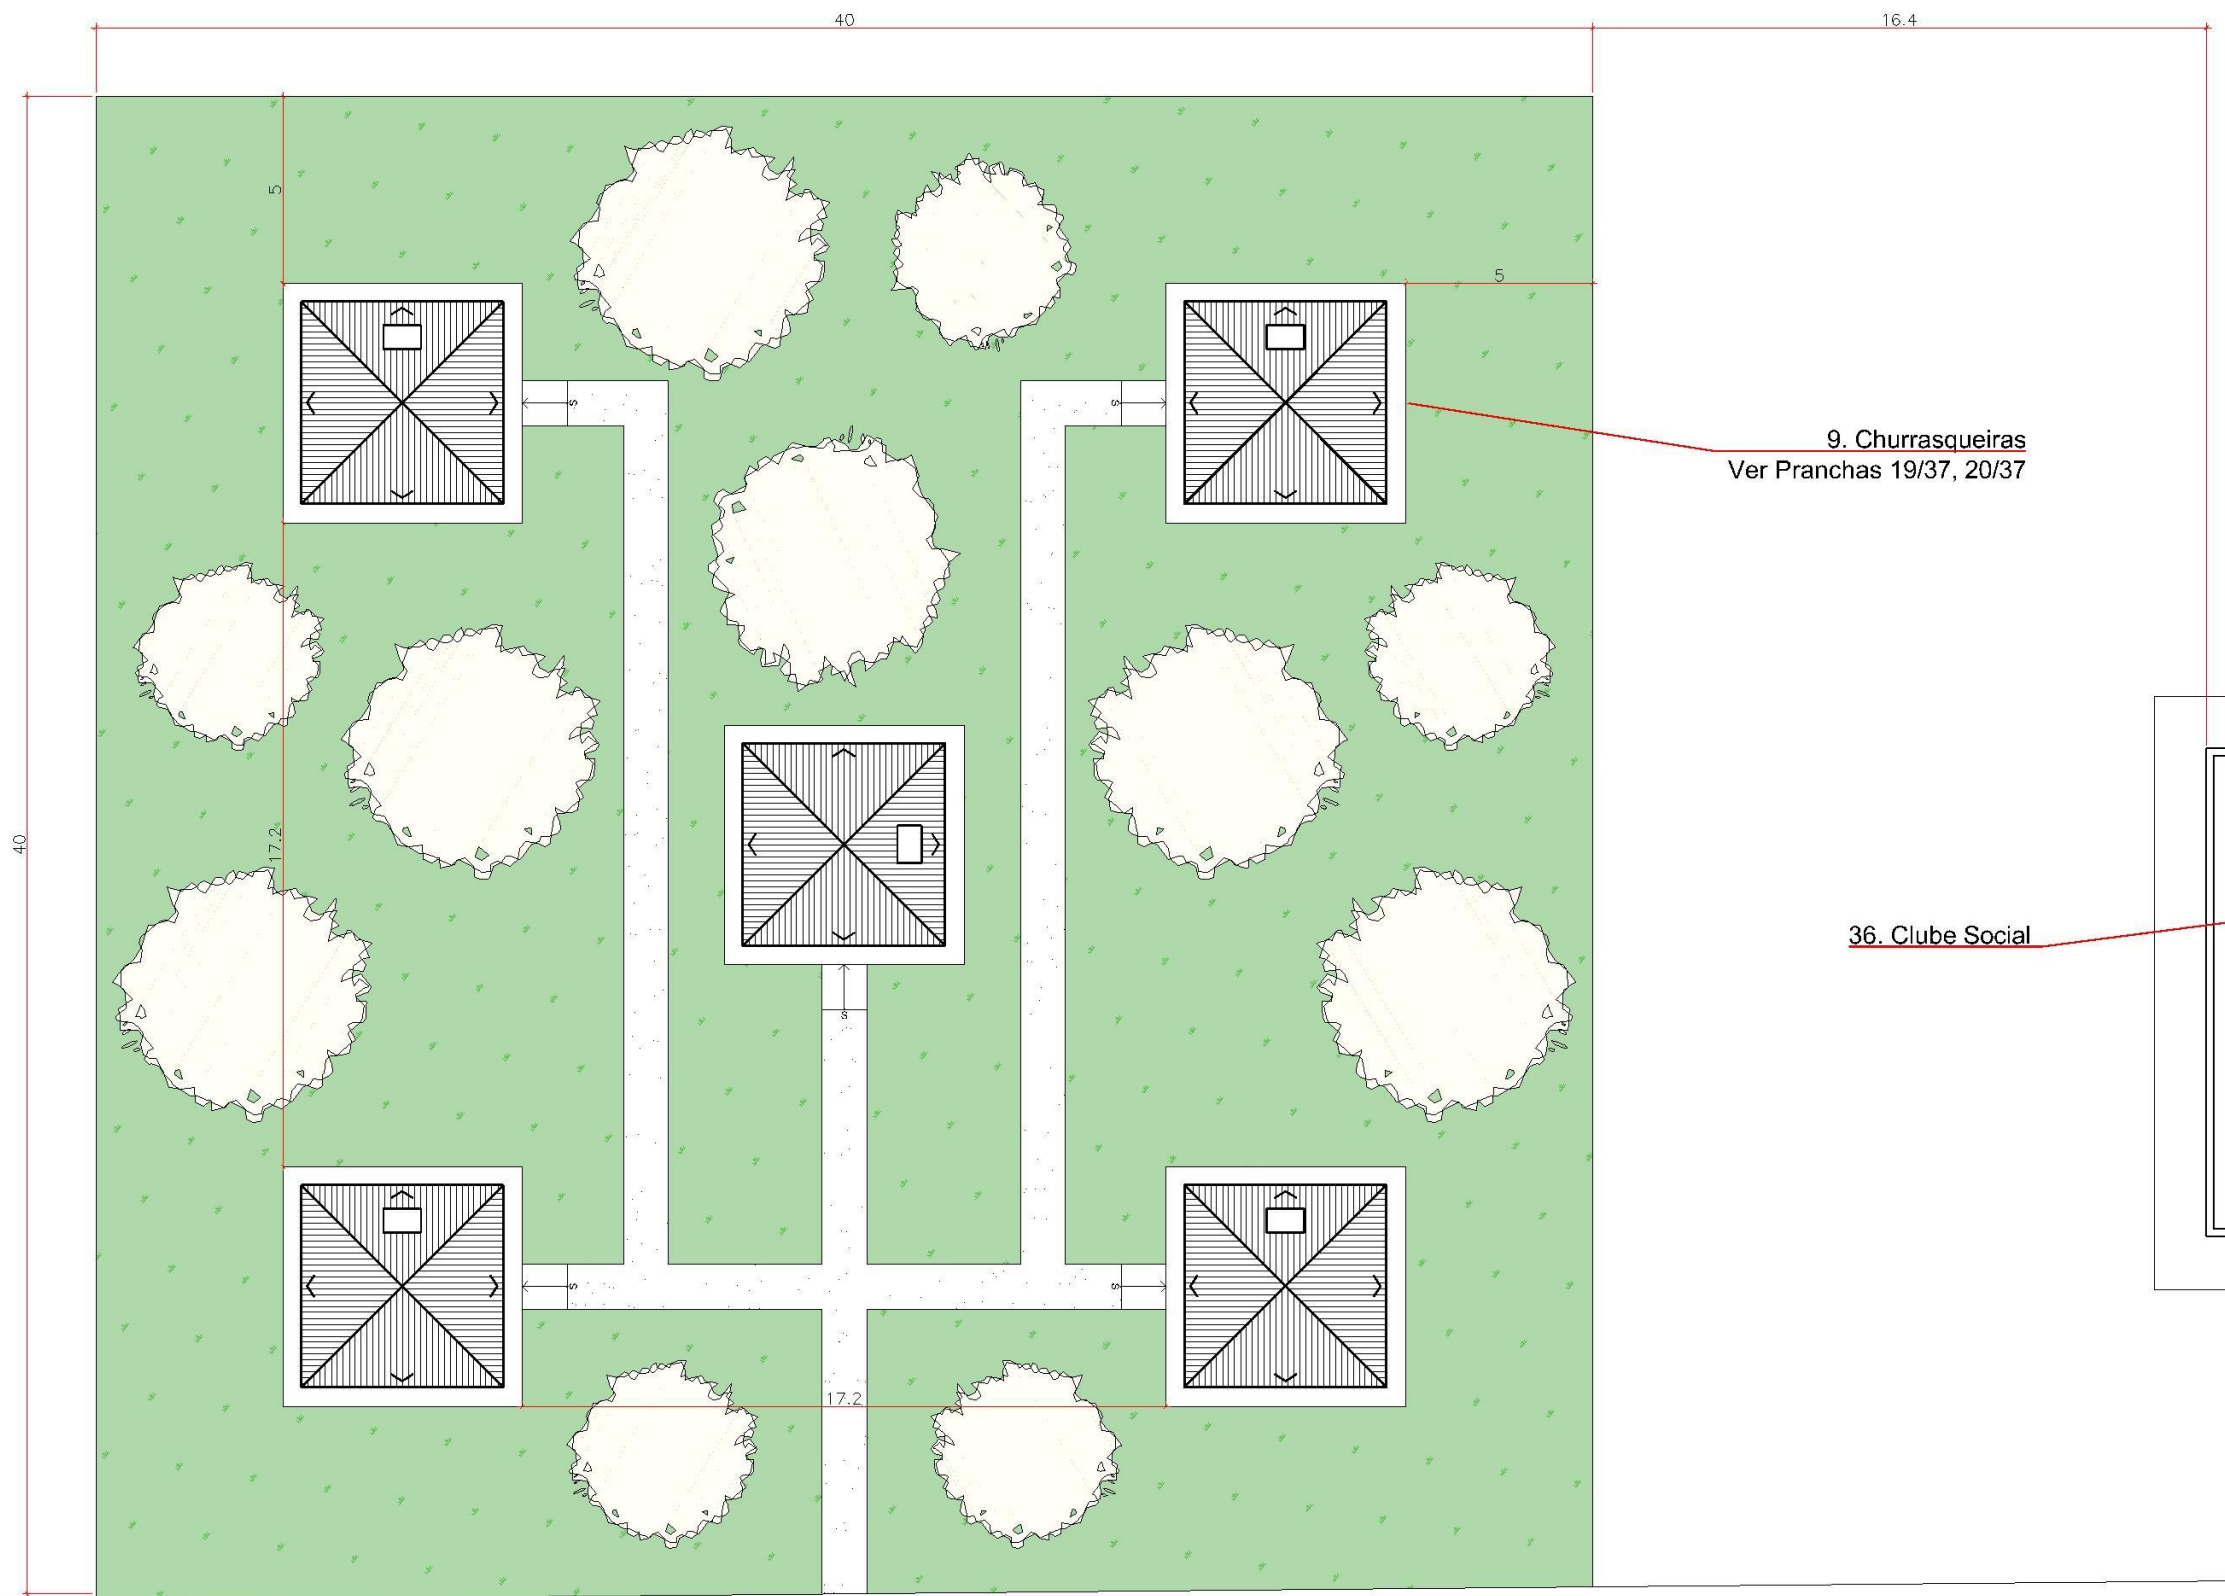
IMPLANTAÇÃO
ESC. 1/200

9. Churrasqueiras
Ver Pranchas 19/37, 20/37

CHURRASQUEIRAS

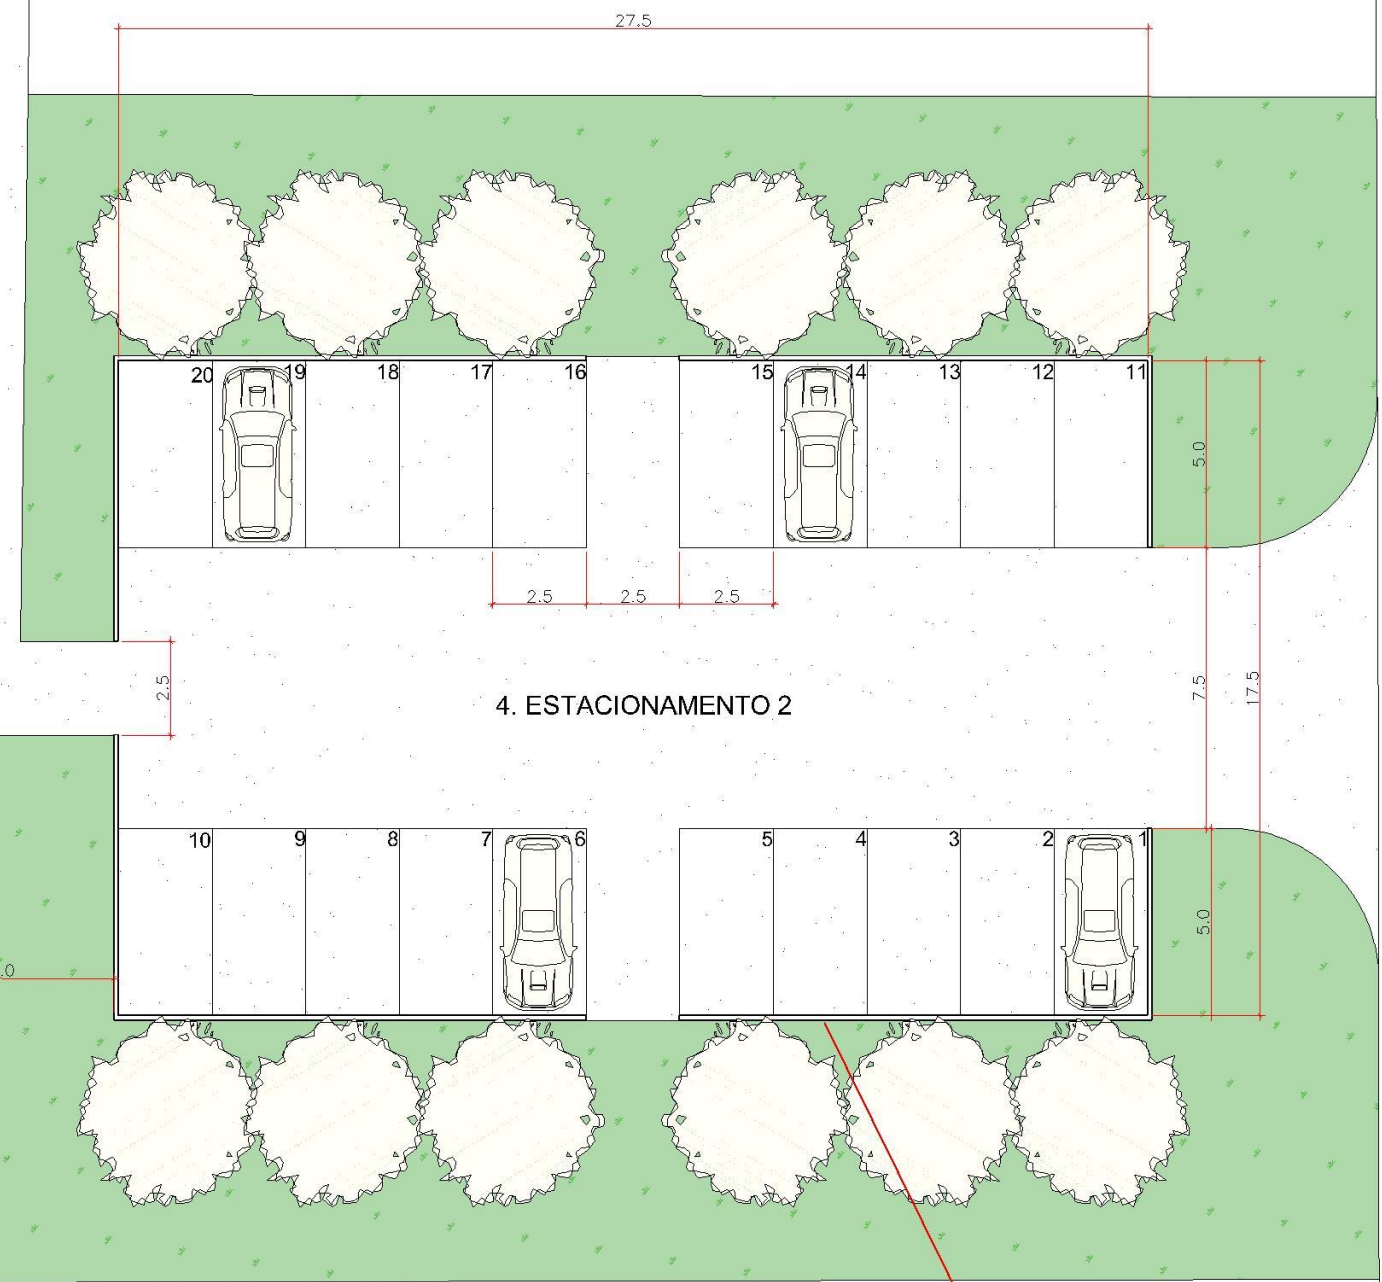
IMPLANTAÇÃO
ESC. 1/200

ESTACIONAMENTO 2

Delimitação do Estacionamento
Ver Detalhe 01

- Para as áreas de estacionamento deverão ser realizados os seguintes procedimentos: regularização do terreno, compactação, delimitação da área e colocação de camada de brita. Para a delimitação das áreas propõe-se a utilização de madeira roliça de eucalipto autoclavado (diâmetro 12 cm), fixados a cada 2,50 m sobre estaca de madeira roliça de eucalipto autoclavado embutido em sapata de concreto armado. Fixados a cada 2,5 m se estabelece a largura das vagas com 2,5 m x 5 m de comprimento.

- Prever vagas especiais, direito assegurado por Lei Federal com uso regulamentado por Resolução do Conselho Nacional de Trânsito (CONTRAN), que determina que no mínimo 5% do total de vagas do estacionamento regulamentado sejam destinadas a idosos e que 2% a portadores de deficiência. As vagas deverão ser regulamentadas através de sinalização conforme regulamentação.

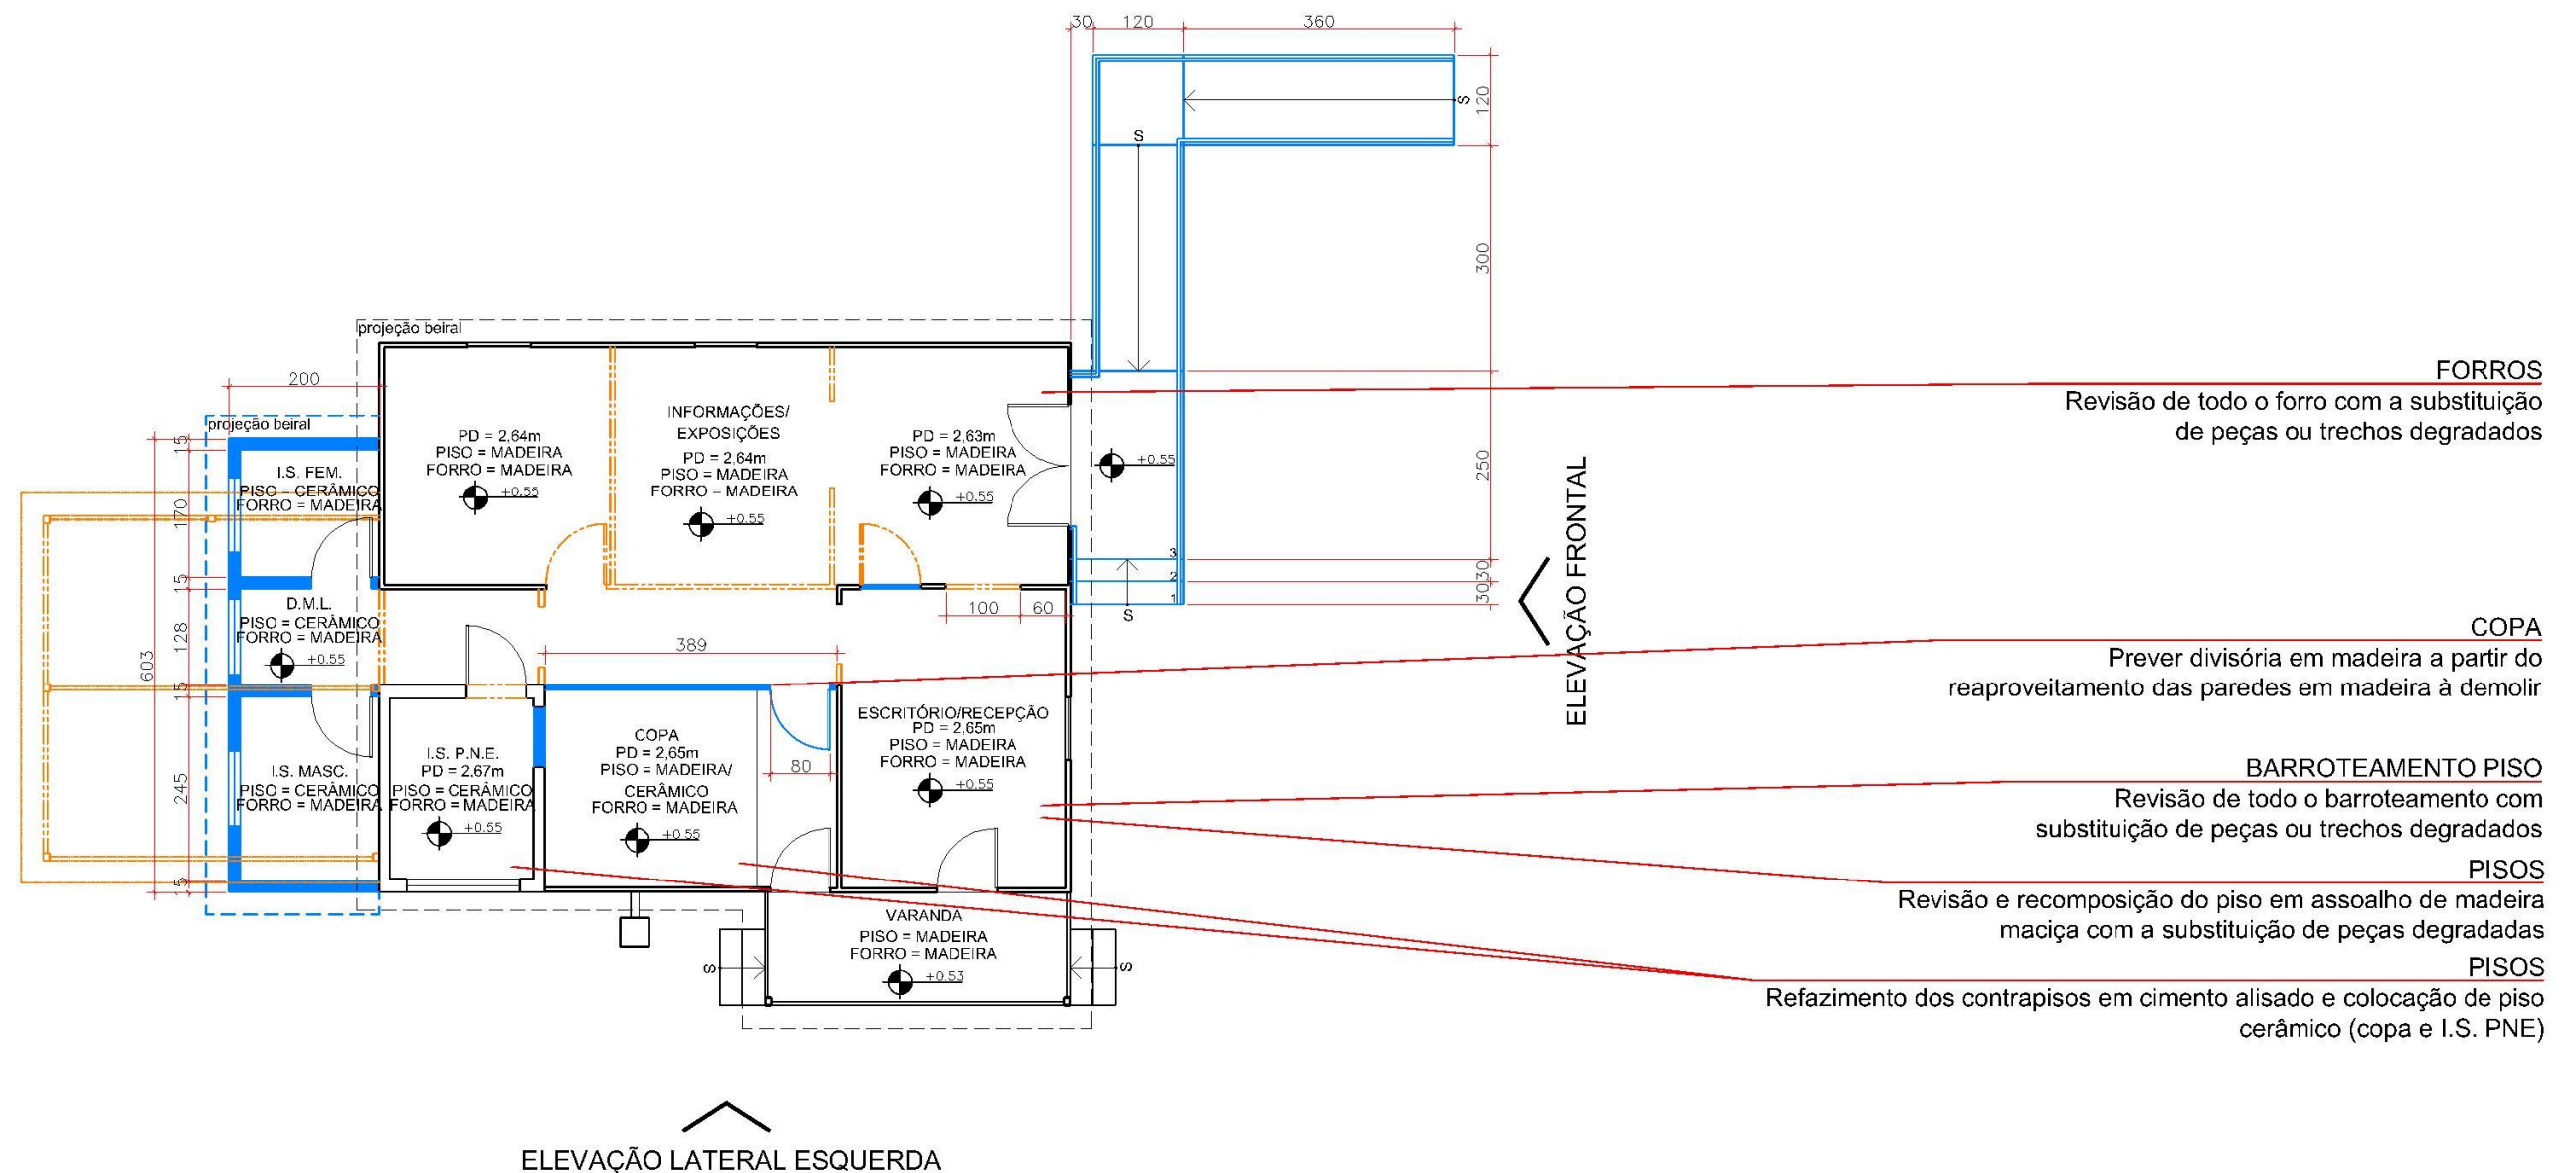
PLANTA BAIXA
ÁREA TOTAL = 84,6m²
ESC. 1/100

CENTRO DE VISITANTES

- Deverão ser mantidos os sistemas construtivos existentes, em termos de materiais, dimensões e detalhes construtivos principalmente em relação as paredes externas e internas em madeira, beirais em madeira esquadrias (madeira ou ferro), forros em madeira e o entelhamento em telhas cerâmicas tipo francesa.
- A rampa de acesso deverá atender a Associação Brasileira de Normas Técnicas NBR 9050/2020 que trata da acessibilidade.
- As paredes externas deverão ser pintadas na tonalidade branca, as esquadrias (madeira ou ferro) e respectivas molduras e forro varanda na tonalidade verde (cor de referência: Verde Colonial, código RM045 / RGB 58,82,73), esmalte sintético acetinado, Cores Prontas Madeira e Metal, fabricante SUVINIL. Quando apresentar esquadrias internas envidraçadas, as mesmas deverão ser pintadas na mesma cor das paredes. Internamente, paredes e forros pintura na cor branca.

- Na Copa, Instalações Sanitárias e DML deverão ser instalados revestimentos cerâmicos nos pisos e nas paredes na altura de 1,5 m.
- Revisão das esquadrias em ferro (vidros e emassamentos).
- Revisão das portas em madeira com possibilidade de substituição de algumas. Prever maçanetas e fechaduras.
- Revisão e manutenção das Instalações elétricas e instalação de iluminação.
- Revisão e manutenção das Instalações hidráulicas. Substituir as louças existentes por novas (pias e vasos sanitários e respectivos metais).
- Prever a instalação de tanque (DML).
- Prever a recuperação dos guarda-corpos em madeira das varandas.

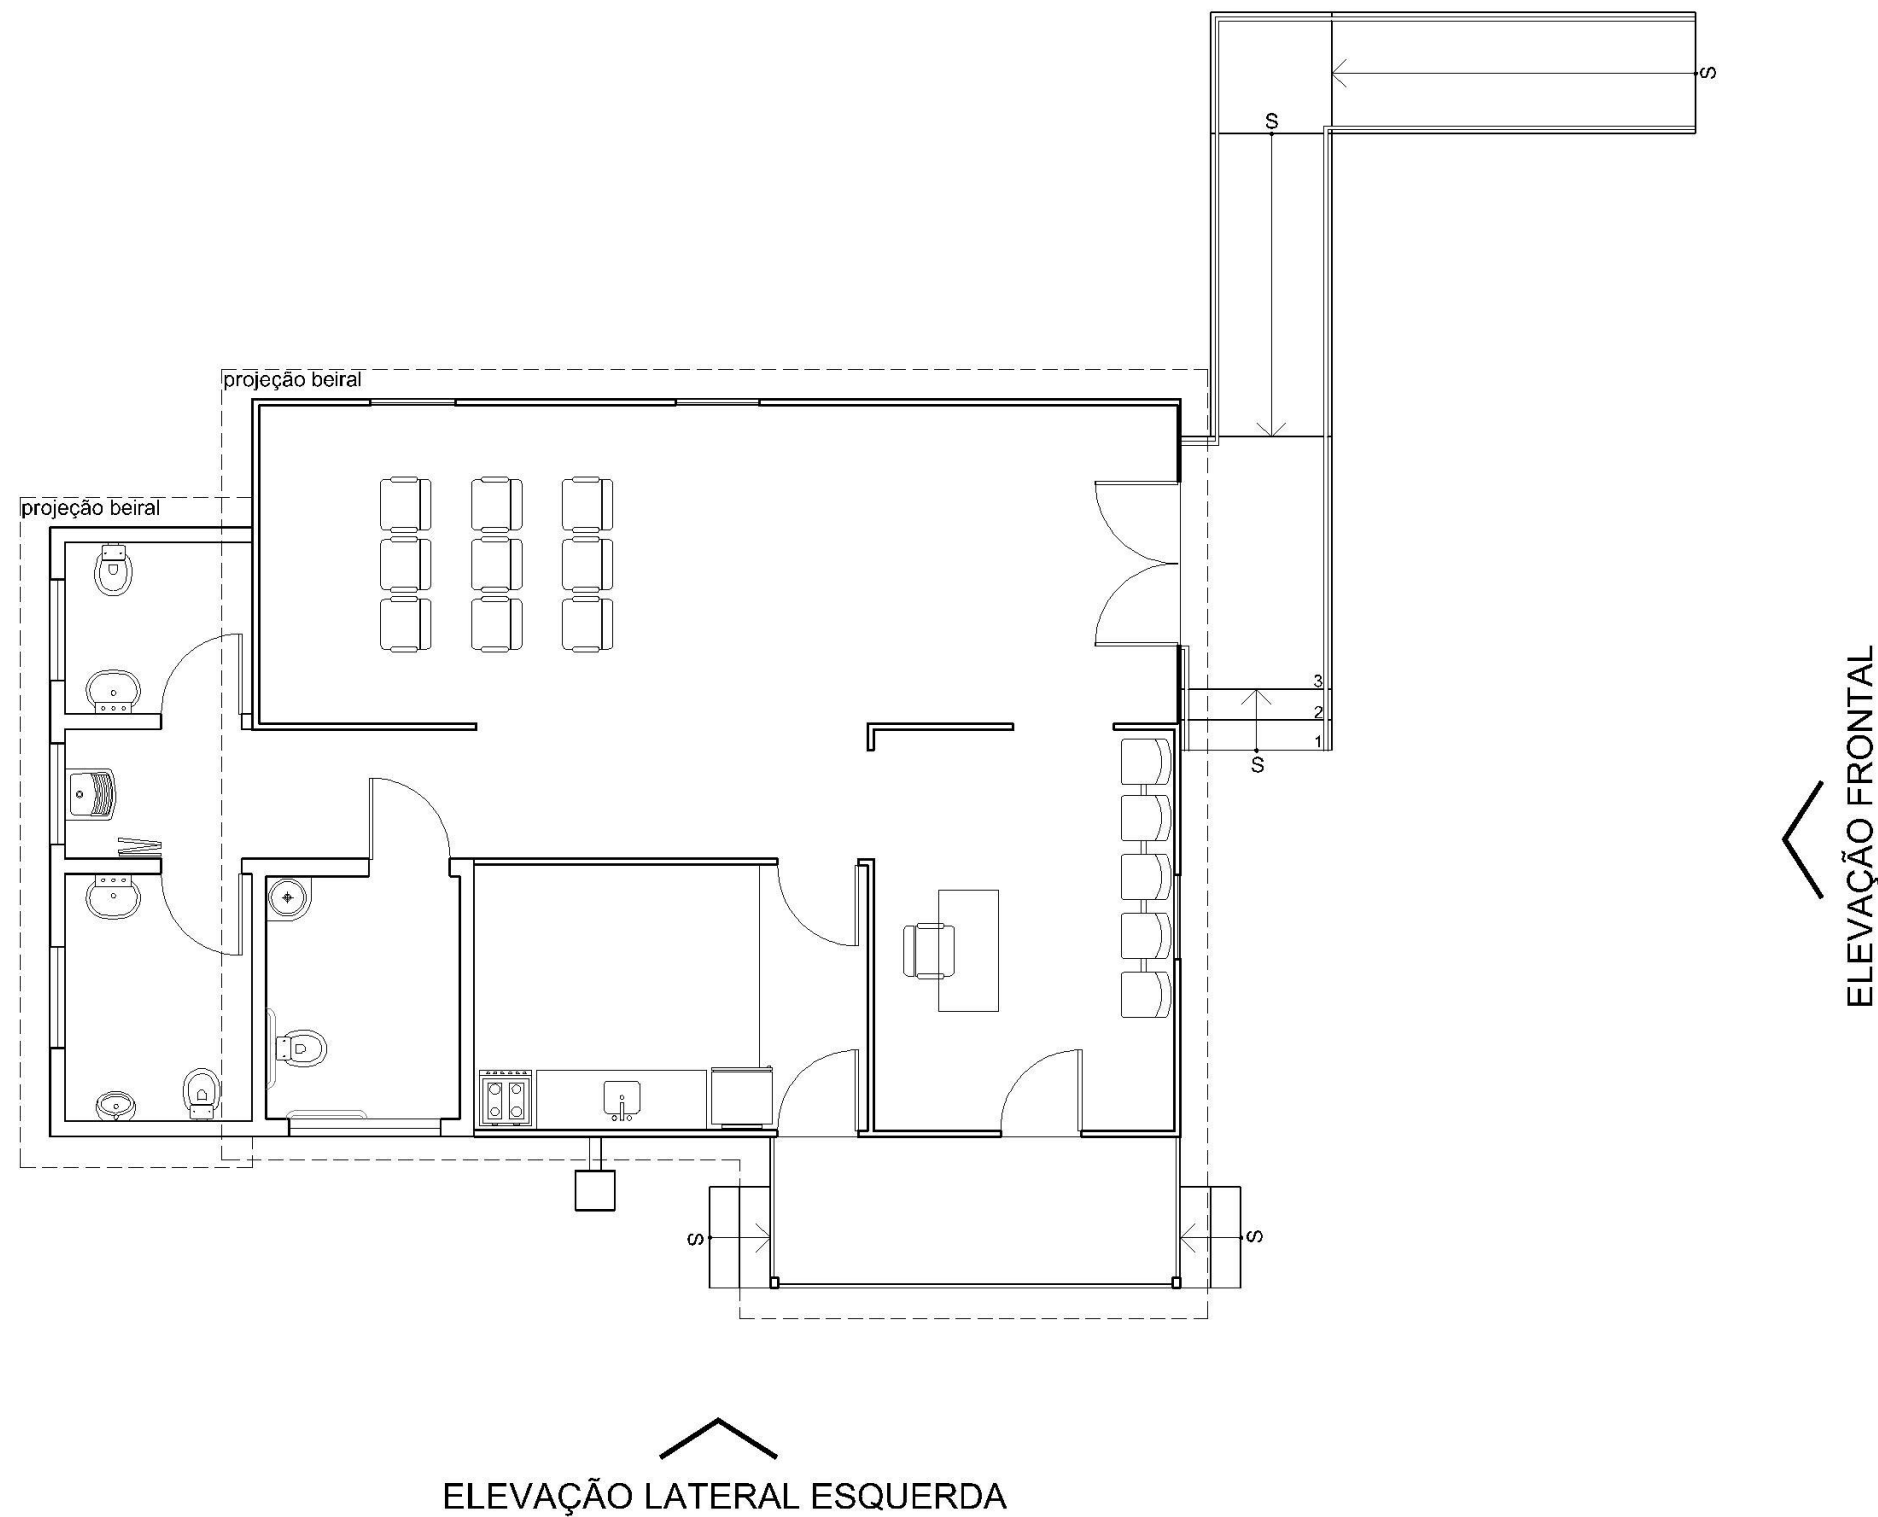
PLANTA BAIXA - LAYOUT

CENTRO DE VISITANTES

ÁREA TOTAL = 84,6m²

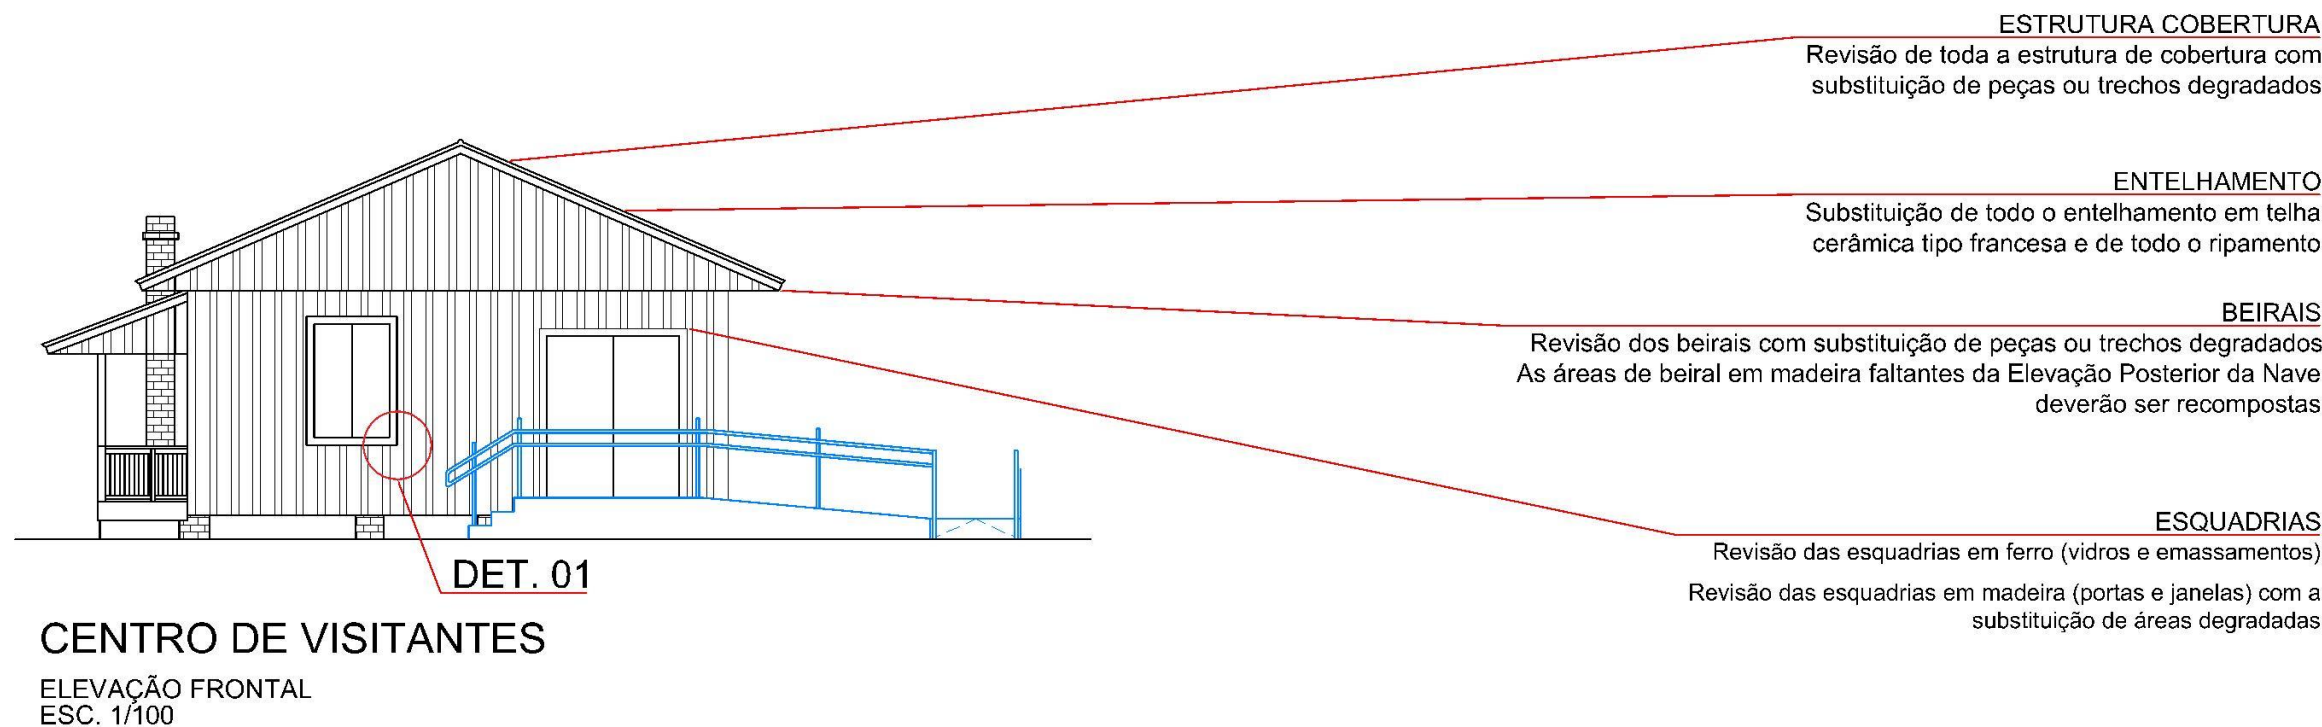
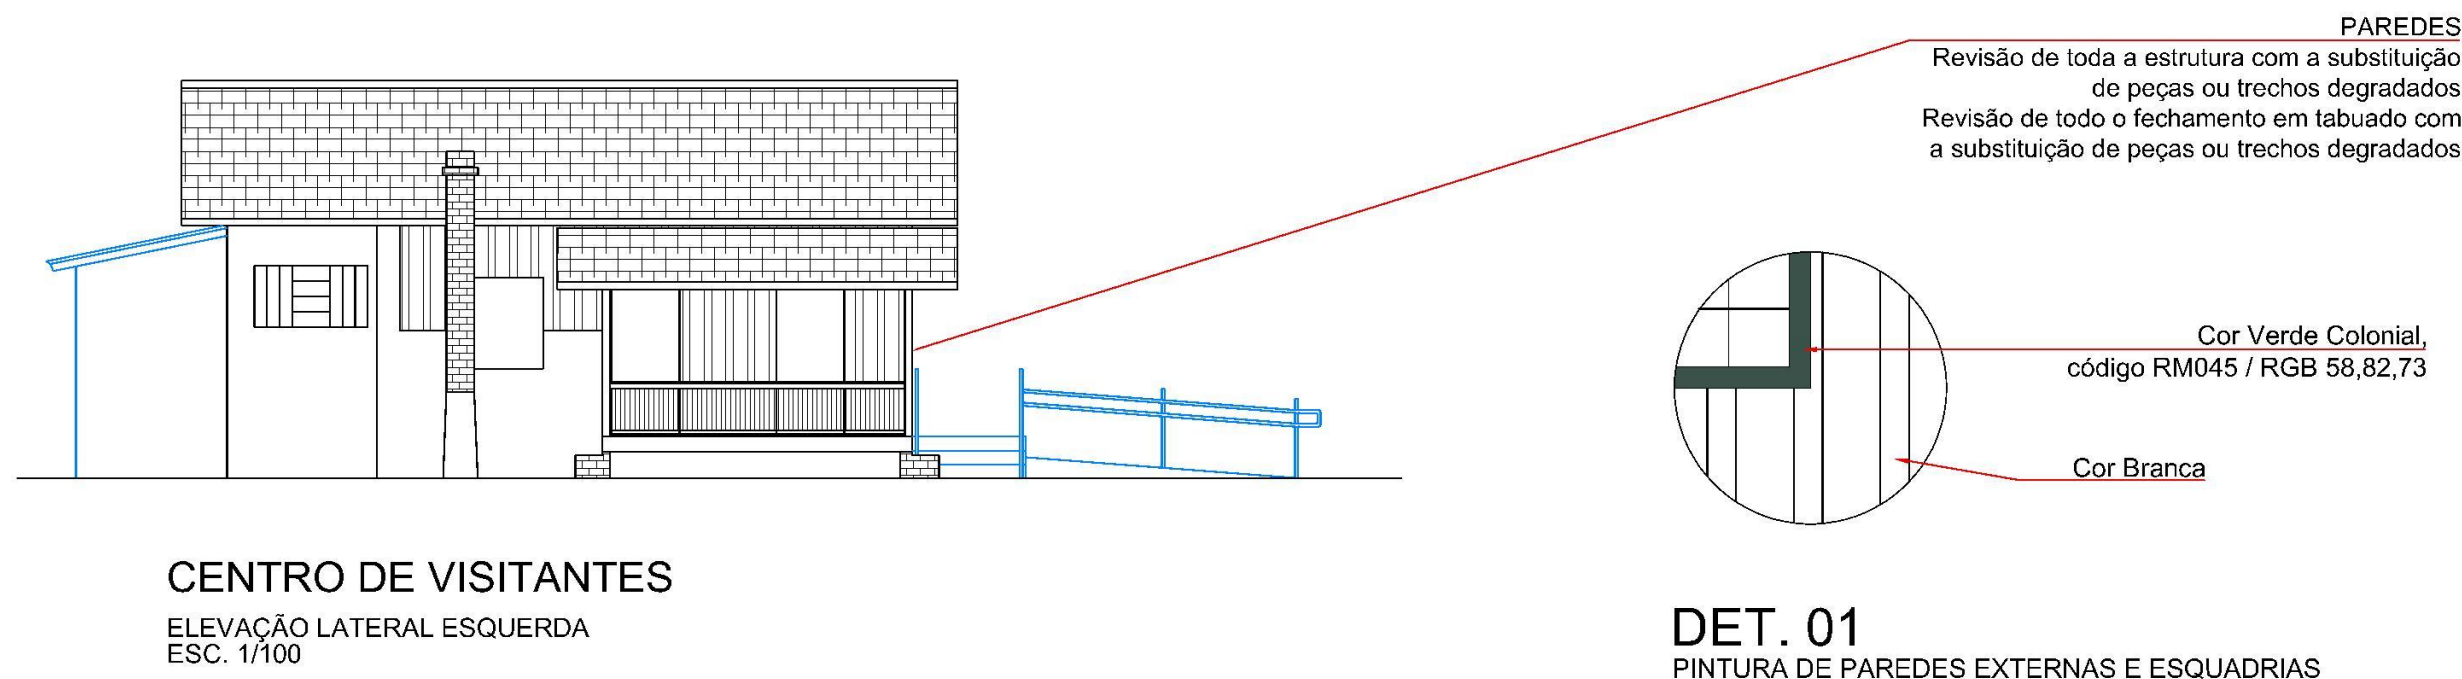
CONTEÚDO PRANCHA
CENTRO DE VISITANTES - ELEVÇÕES
